Laboratorio Nacional de
Materiales y Modelos Estructurales

Proyecto: LM-AT-PI-080-2011

INFORME AUDITORÍA TÉCNICA EXTERNA **Evaluación de la Condición de la Ruta Nacional** **N° 256, Hone Creek-Manzanillo**

INFORME FINAL

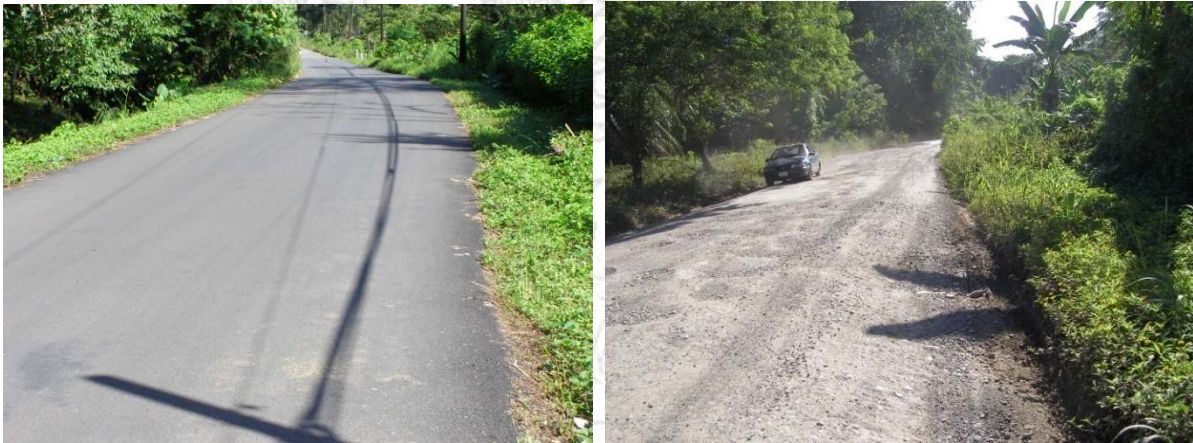
La ruta presenta secciones cortas con diferente tipo de superficie a lo largo de toda su longitud. En algunos casos se presenta una sobre-capa asfáltica, en otros un tratamiento superficial o una capa asfáltica antigua, en donde incluso en algunos casos hay huecos y desprendimientos mayores, y por último algunas sección del camino se encuentran con superficie en lastre.

Figura 2. Diferentes condiciones de superficie de rodamiento,
Sobre-capa asfáltica y superficie de lastre.

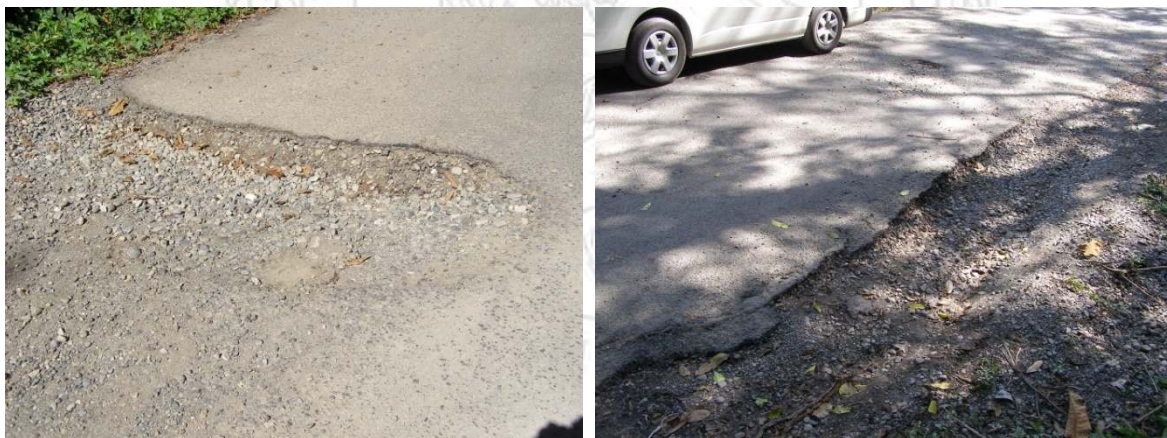
La Figura No. 3, corresponde al estacionamiento 17+000, y en ella se puede notar la pérdida de material granular de la base, producto de la falta de protección de la superficie, lo que causa la formación de huecos que progresivamente adquieren mayor profundidad.

Figura 3. Huecos y desprendimientos en las zonas de carpeta asfáltica deteriorada y tratamientos superficiales.

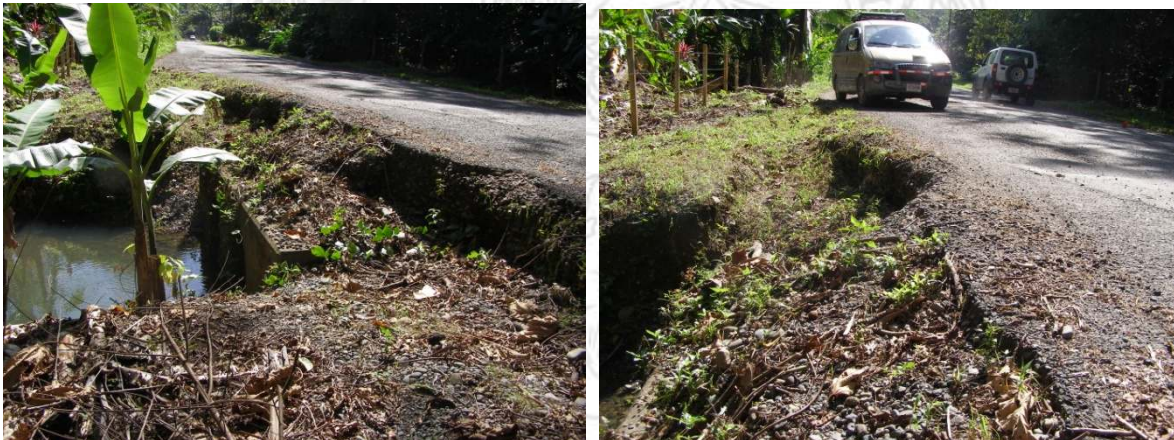
Se observaron sitios donde existen alcantarillas en las que se aprecia que los aletones no responden a las necesidades del sitio, pues no evitan la erosión alrededor de la alcantarilla y de los bordes de la calzada. Se nota erosión y socavación en las aproximaciones del cabezal, donde queda expuesto el material granular de la estructura del pavimento, de igual forma presentan un deterioro severo en los bordes de la calzada. Esto evidencia que el funcionamiento de la alcantarilla no es adecuado, ya que no se encauza eficientemente el agua lejos de la estructura del pavimento; esto causa el deterioro acelerado de la carretera.

En un caso específico mostrado como ejemplo, en el estacionamiento 17+200 donde se ubica la alcantarilla mostrada en la Figura No. 4, se puede ver como ésta no cuenta con barandas de contención ni señalización preventiva, por lo que representa un peligro vial ya que los vehículos o peatones pueden salir de la vía y caer en la quebrada. Se debe tomar en cuenta que el ancho efectivo de calzada se reduce considerablemente, de manera que esta estrechez incrementa el riesgo de los vehículos de salirse de la vía.

Figura 4. Alcantarilla, sin señalización ni barreras protectoras.

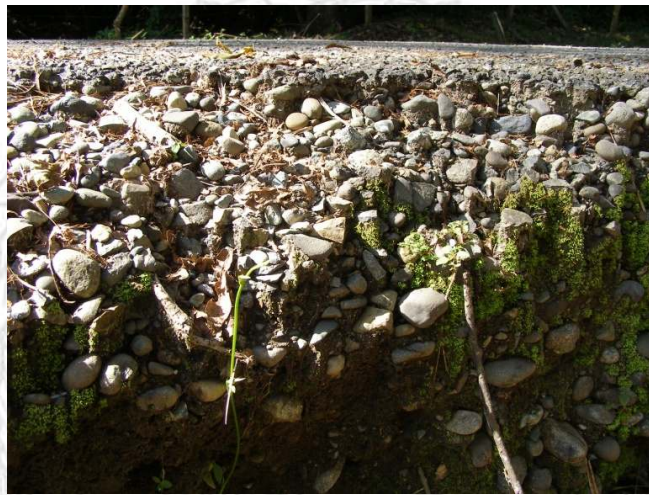
En el borde del pavimento expuesto se observa que la base que cimenta al tratamiento superficial está construido con material redondeado, éste material no se recomienda para material de base para pavimentos. El CR-77, sección 703.06 “Agregado para base no tratada y de superficie” y CR-2010, Sección 703.05, “Agregados para capas de sub-base y base”, especifican que 50% o más del agregado grueso debe tener mínimo una cara fracturada. En la Figura No. 5 se muestra el material redondeado en el estacionamiento 16+600, visualmente se aprecia que la mayor proporción del material grueso tiene caras redondeadas.

Figura 5. Base construida con material redondeado.
(Estacionamiento 16+600, sentido Manzanillo-Hone Creek)
(Fecha de fotografía 20-ene-201)
(Fuente: Pitra-LanammeUCR)

- Para las bases granulares para pavimento asfáltico, se recomienda adoptar el uso de material no redondeado, que cumpla con un 50% mínimo de agregado con una cara fracturada (Sección 703.05 CR-2010) y con las granulometrías según las especificaciones de la tabla 703-6 del CR-2010, esto podría garantizar el adecuado entramamiento entre partículas para que la base cumpla la función de capa de soporte para el tratamiento superficial.

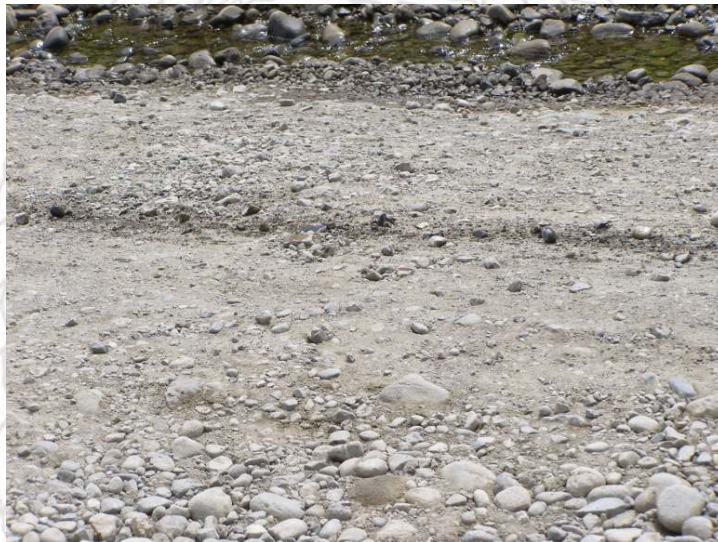
Es necesario recalcar que la piedra redonda al no permitir una estructura estable, tiende a segregarse hacia las cunetas o al centro de la calzada con el paso de los vehículos, tal y como se aprecia en la Figura No. 6, un tramo con superficie de lastre en el estacionamiento 2+300.

Figura 6. Base construida con material redondeado, material segregado.
Estacionamiento 2+300, sentido Manzanillo-Hone Creek
(Fecha de fotografía 20-ene-2011)
(Fuente: Pitra-LanammeUCR)

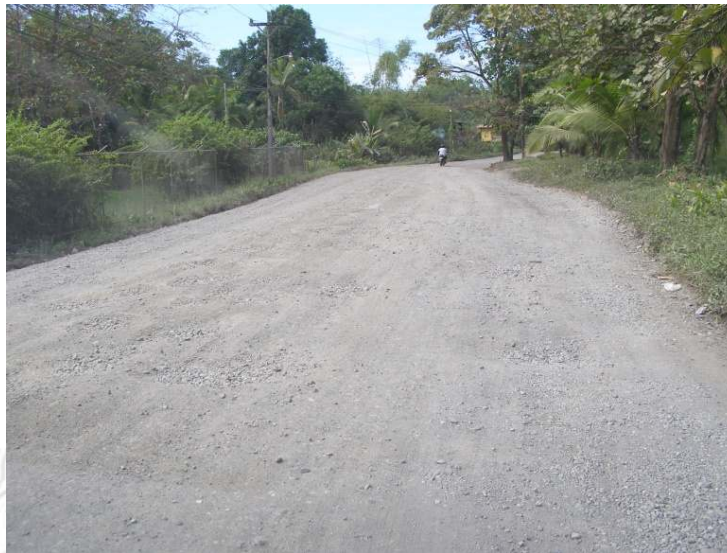
En la Figura No.7 se aprecia un ejemplo de las condiciones de las superficies de lastre con que cuenta la Ruta Nacional No. 256, específicamente en el estacionamiento 13+300.

Figura 7. Pavimento de lastre, material desgastado, no existen cunetas.
Estacionamiento 13+300, sentido Manzanillo-Hone Creek
(Fecha de fotografía 20-ene-2011)
(Fuente: Pitra-LanammeUCR)

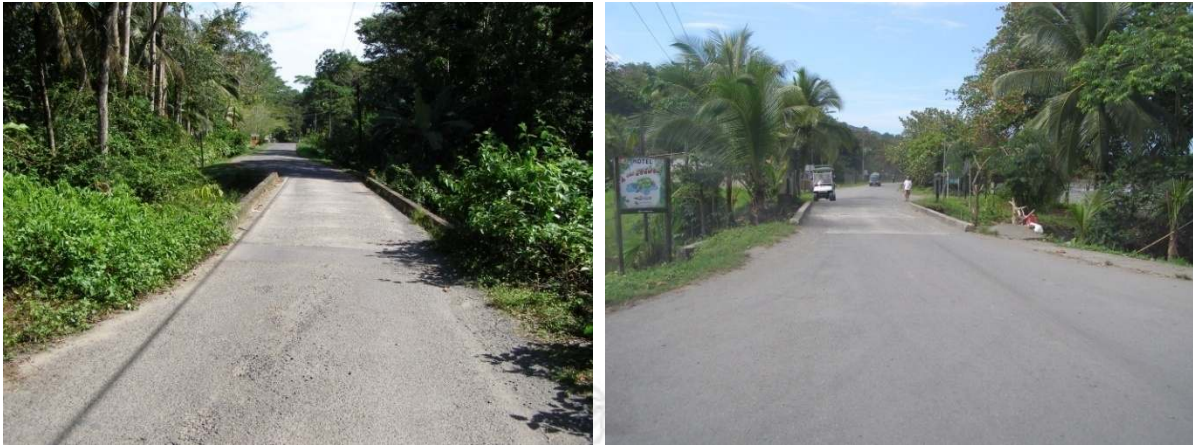
De los puentes encontrados en la Ruta Nacional No. 256, algunos tienen dimensiones menores al ancho de calzada, incluso reducidas a un carril. En algunos casos no cuentan con señalización preventiva y en otros la señalización no es suficientemente visible, sobretodo en condiciones de oscuridad nocturna. Además, en algunos casos no cuentan con barandas de seguridad ni barreras de contención en los accesos. La Figura No.8 muestra las condiciones encontradas de los puentes de la vía recorrida.

Figura 8. Puentes angostos, sin barandas ni barreras protectoras.
(Fecha de fotografía 20-ene-2011)
(Fuente: Pitra-LanammeUCR)

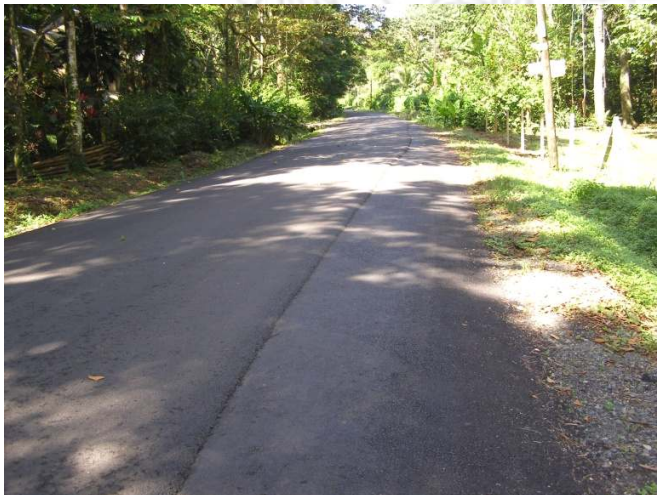
Algunos trabajos realizados para la colocación de sobre-capas asfálticas, no cubren la totalidad de la ancho del pavimento, según se muestra en la Figura 9. Esto ocasiona que se presente un efecto de grada longitudinal en uno de los carriles de tránsito y se convierte en una irregularidad importante en la superficie que incide en la reducción de la seguridad de la vía y el confort del usuario.

capa asfáltica no
cubre el ancho del
pavimento.
(Fecha de fotografía
20-ene-2011)
(Fuente: Pitra-LanammeUCR)

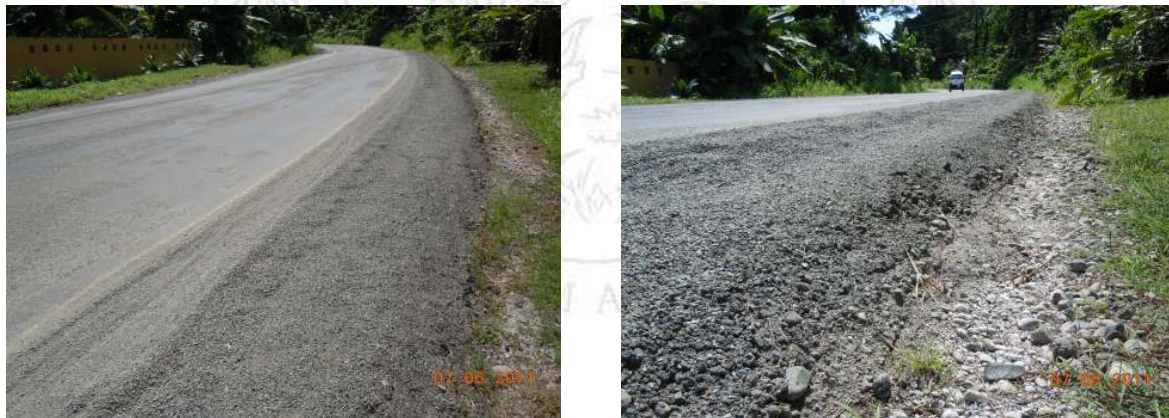
Figura 11. Estación 2+000: material de secado de tratamiento superficial en bordes de calzada. Exudación y agregado expuesto.
(Fecha de fotografías 7-jun-2011)
(Fuente: Pitra-LanammeUCR)

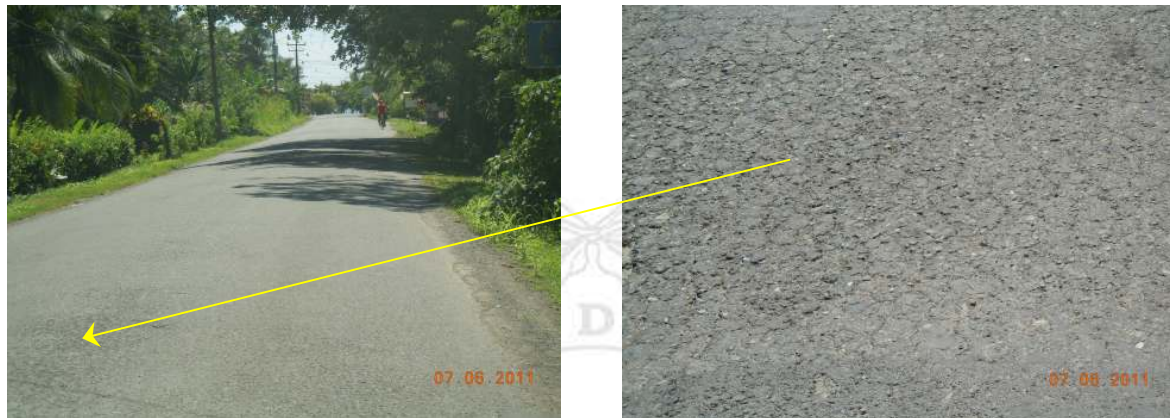
Figura 14. Estación 3+800: grietas-cuero de lagarto.
(Fecha de fotografías 7-jun-2011)
(Fuente: Pitra-LanammeUCR)

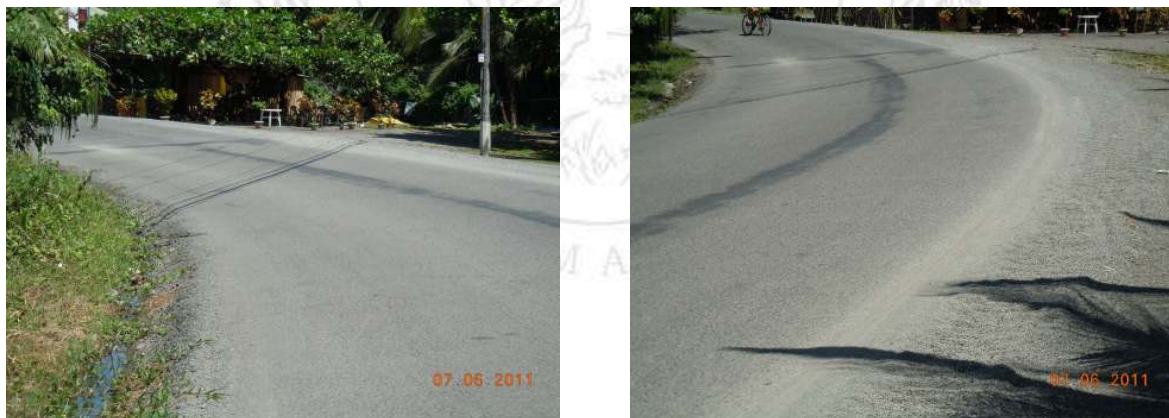
Figura 15. Estación 4+400 al 5+100: exudación y material de secado.
(Fecha de fotografías 7-jun-2011)
(Fuente: Pitra-LanammeUCR)

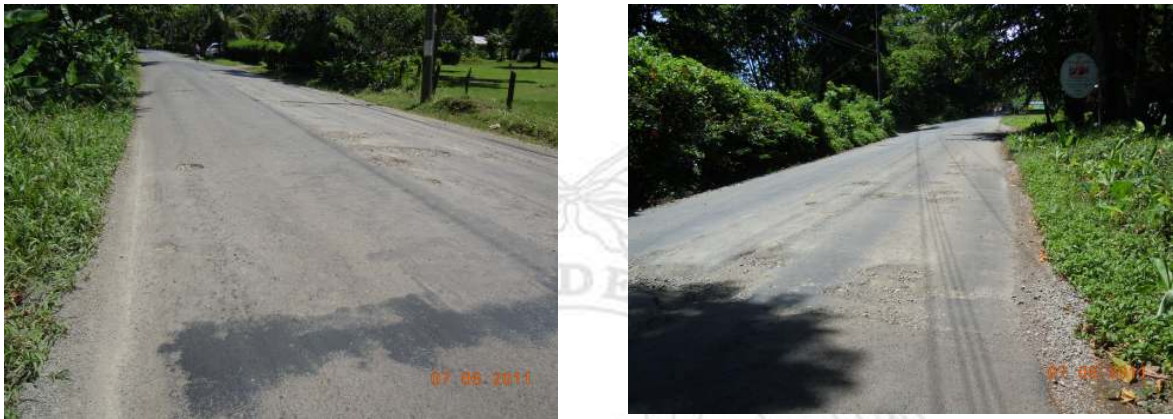
Figura 16. Estación 8+100: huecos exudación, agregado expuesto.
(Fecha de fotografías 7-jun-2011)
(Fuente: Pitra-LanammeUCR)

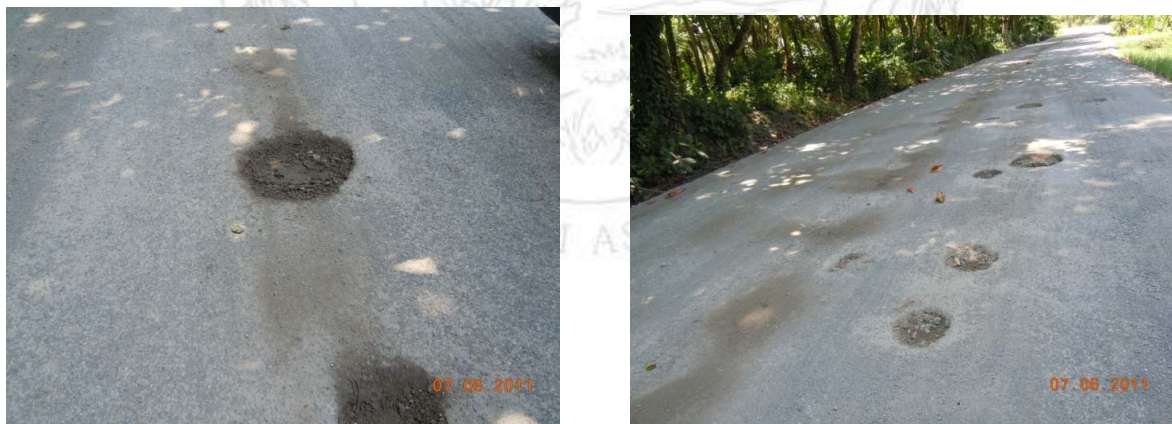
Figura 17. Estación 9+650: huecos y agregado expuesto.
(Fecha de fotografías 7-jun-2011)
(Fuente: Pitra-LanammeUCR)

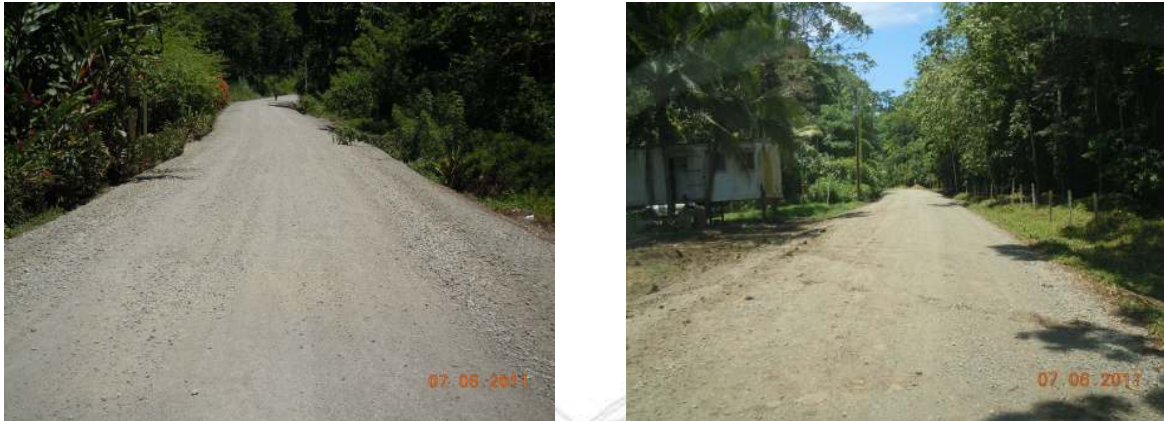
Figura 18. Estación 13+400 y 16+400: roderas, huecos y desprendimiento de agregados.

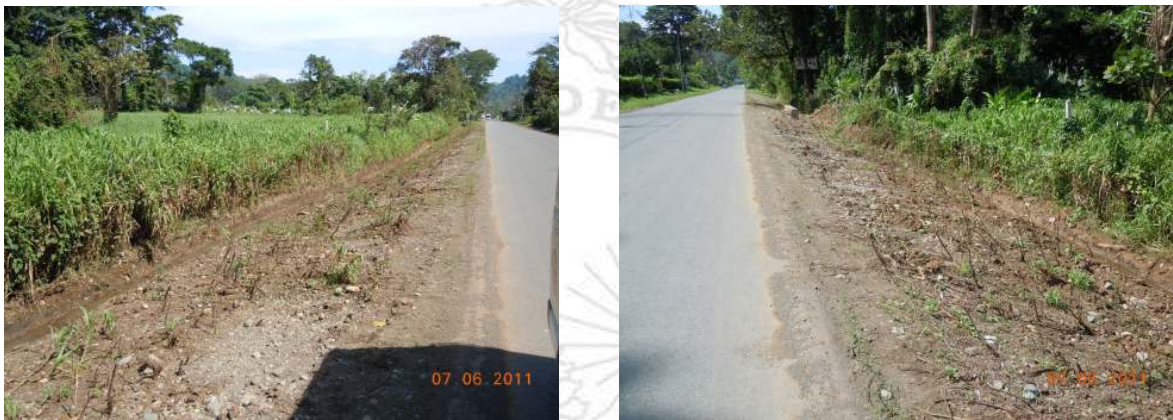
Figura 19. Estación 0+300: material suelto en la pared de la cuneta que puede ser arrastrado por las lluvias y obstruir las cunetas.

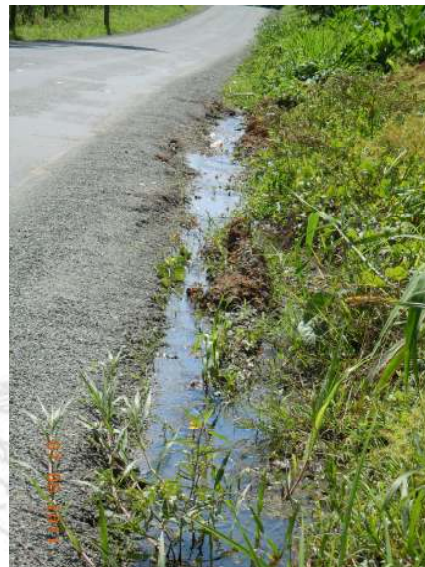
Figura 21. Estación 2+000: pérdida de borde de calzada por socavación y cuneta inadecuada con agua empozada.

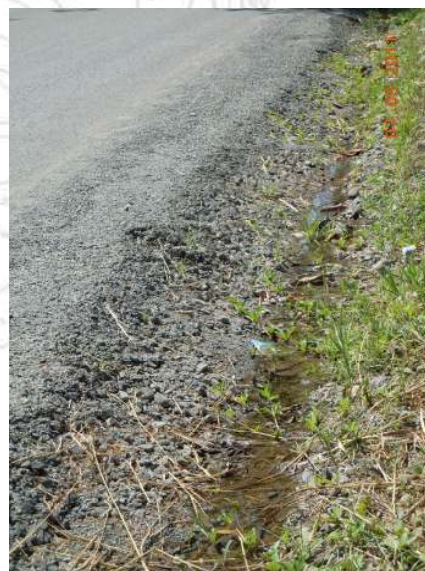
Figura 22. Estación 2+600: cuenta inadecuada y pérdida de borde de calzada
Estación 4+400: cuneta inadecuada con agua empozada.

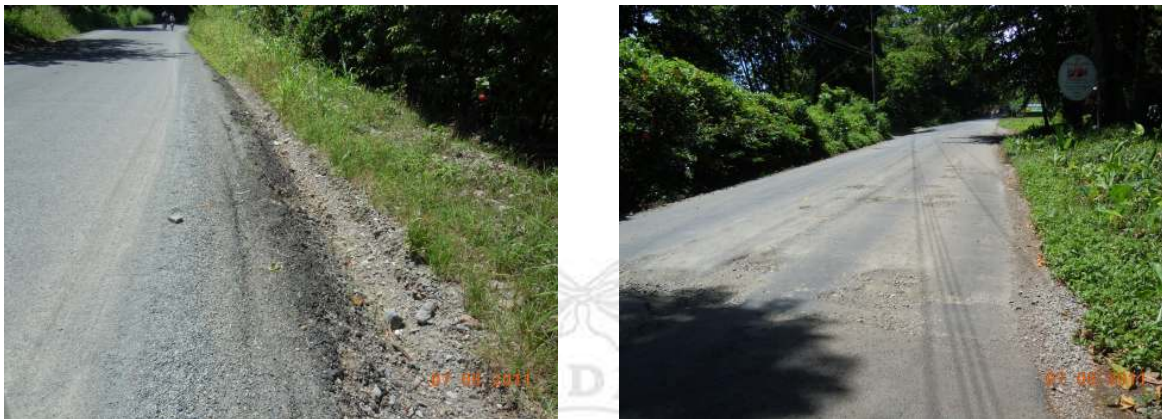
Figura 23. Estación 6+650: cuenta inadecuada
Estación 8+100: invasión de vegetación en la cuneta.
(Fecha de fotografías 7-jun-2011)
(Fuente: Pitra-LanammeUCR)

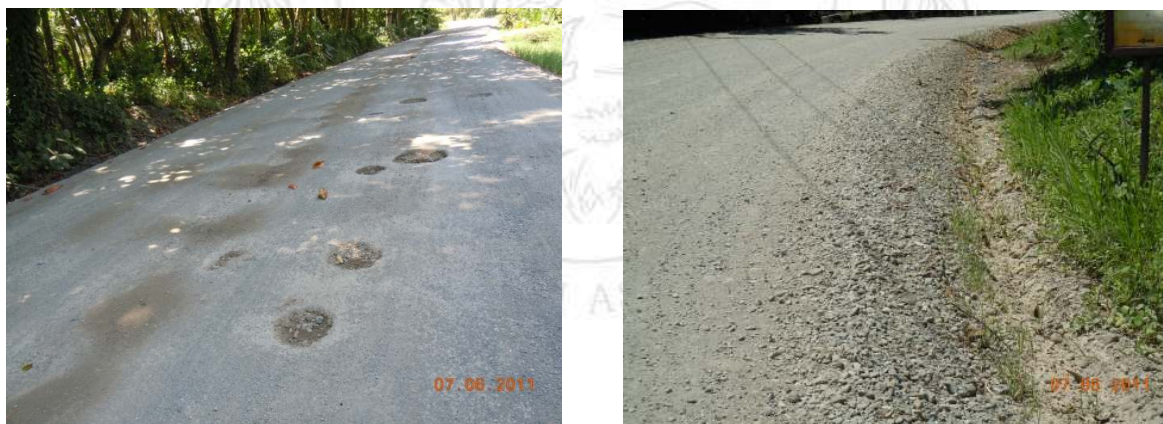
Figura 24. Estación 9+650: pendiente transversal inadecuada.
Estación 10+100 al 10+400: falta definición geométrica en la cuneta.
(Fecha de fotografías 7-jun-2011)
(Fuente: Pitra-LanammeUCR)

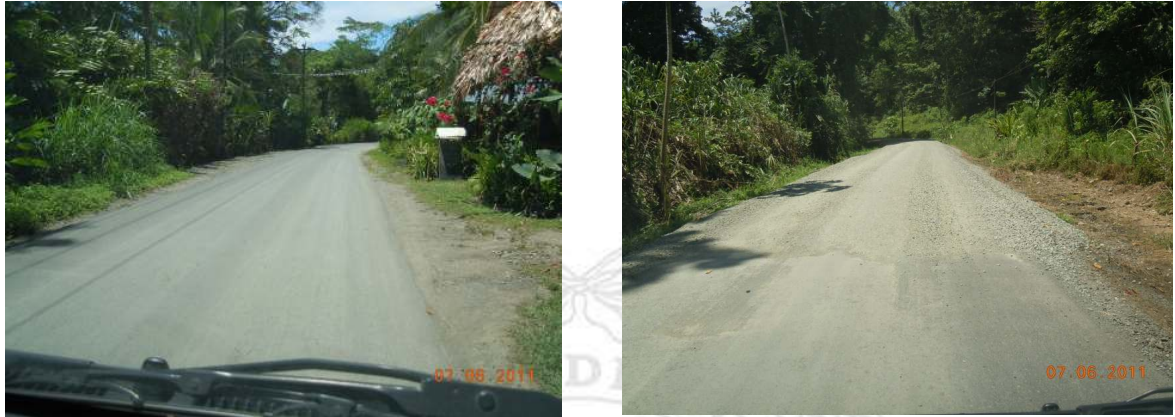
Figura 25. Estación 11+100: sin cunetas.
Estación 13+200: cuneta interrumpida invasión de vegetación.
(Fecha de fotografías 7-jun-2011)
(Fuente: Pitra-LanammeUCR)

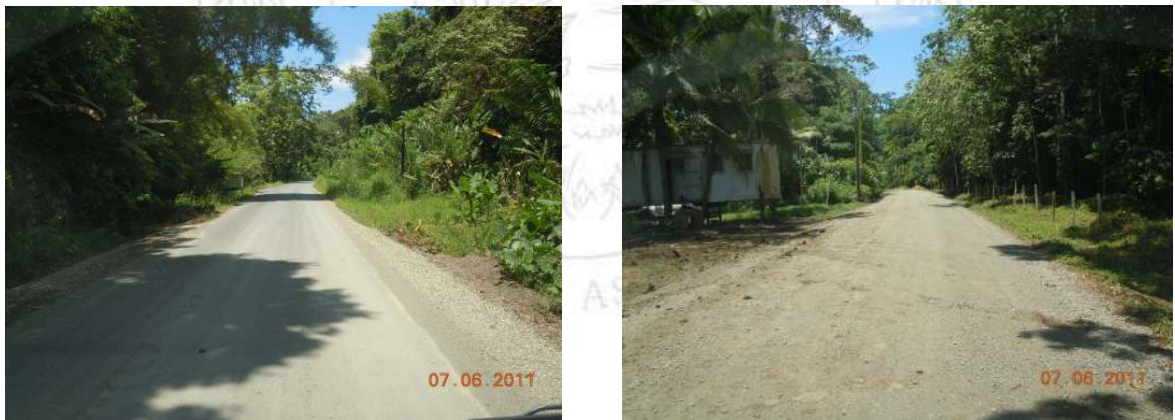
Figura 26. Estación 15+000: cuneta interrumpida con escombros e invasión de vegetación.
Estación 16+400: cuenta inadecuada con falta de definición geométrica.
(Fecha de fotografías 7-jun-2011)
(Fuente: Pitra-LanammeUCR)

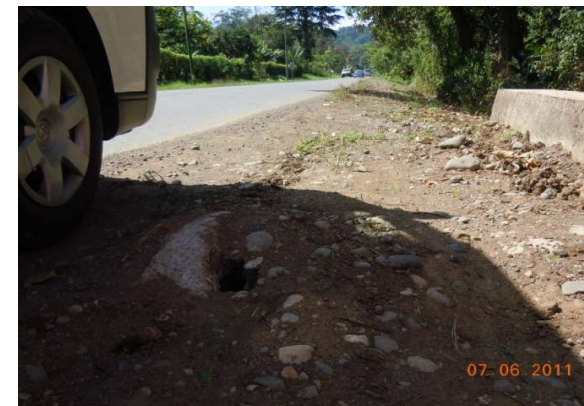
N°3 Estación 0+300, hacia Manzanillo.
 Alcantarilla con espesor de corona inadecuado.

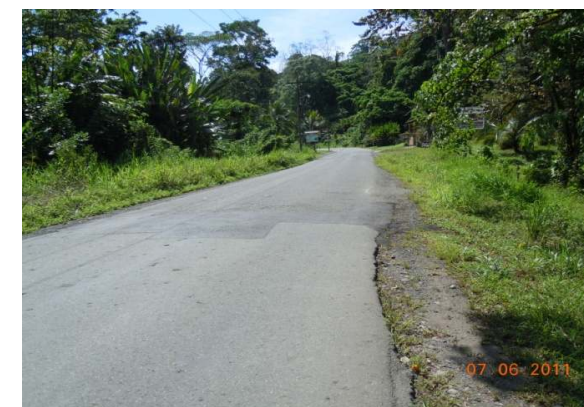
N°6 Estación 1+300, hacia Manzanillo
 Termina capa asfáltica delgada e inicia tratamiesto superficial
 Bacheo y borde dañado, no hay cunetas.

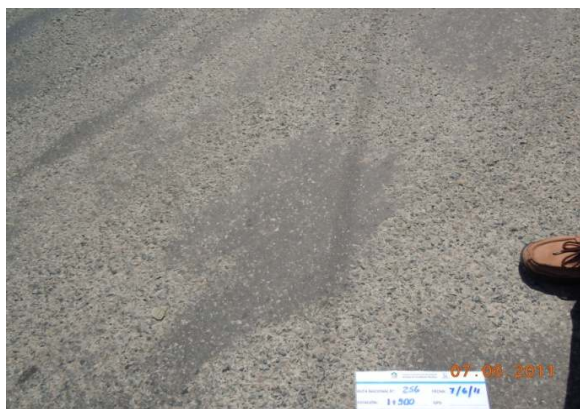
N°7 Estación 1+900, hacia Manzanillo.
 Superficie con tratamiento superficial.
 Exudación y agregado expuesto.

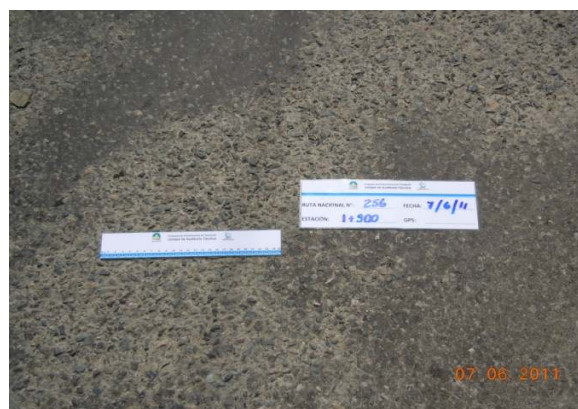
N°8 Estación 1+900, hacia Manzanillo.
 Superficie con tratamiento superficial.
 Exudación y agregado expuesto.

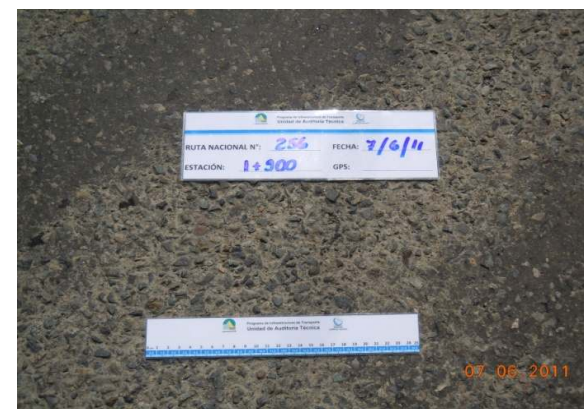
N°9 Estación 1+900, hacia Manzanillo.
 Superficie con tratamiento superficial.
 Exudación y agregado expuesto.

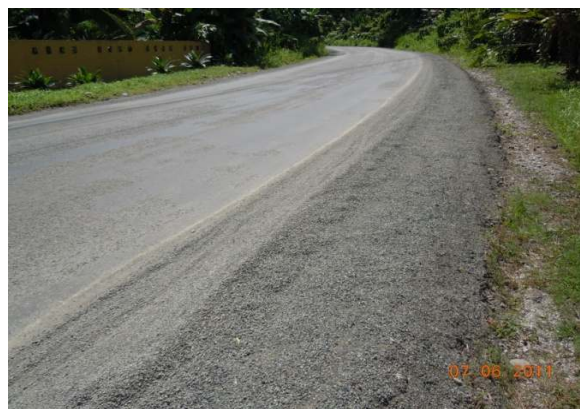
N°10 Estación 2+000, hacia Manzanillo.
 Inicia otro tratamiento superficial.
 Material de secado en el borde de calzada.
 Exudación y agregado expuesto

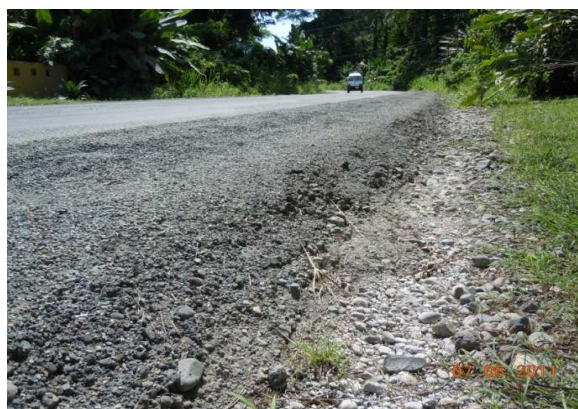
N°11 Estación 2+000, hacia Manzanillo.
 Superficie con tratamiento superficial.
 Material de secado en el borde de calzada.

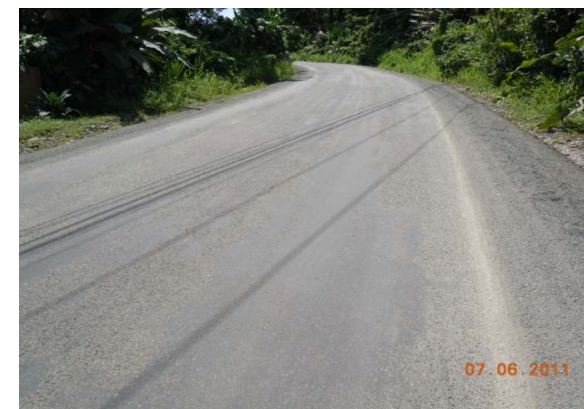
N°12 Estación 2+000, hacia Manzanillo.
 Superficie con tratamiento superficial.
 Material de secado en el borde de calzada.
 Exudación y agregado expuesto

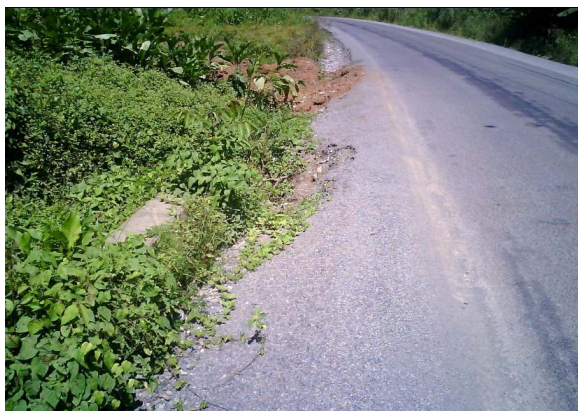
N°13 Estación 2+200, hacia Manzanillo.
 Superficie con tratamiento superficial.
 Exudación y agregado expuesto
 Borde dañado, sin cunetas, socavación de alcantarilla

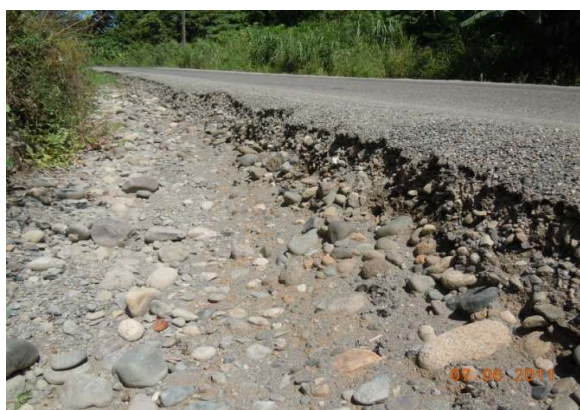
N°16 Estación 2+200, hacia Manzanillo.
 Superficie con tratamiento superficial.
 Borde dañado.

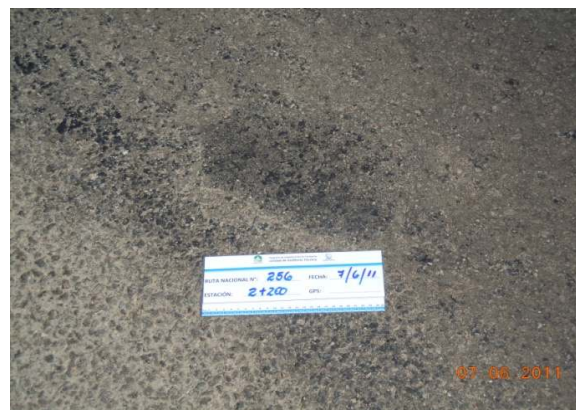
N°17 Estación 2+200, hacia Manzanillo.
 Superficie con tratamiento superficial.
 Exudación y agregado expuesto.

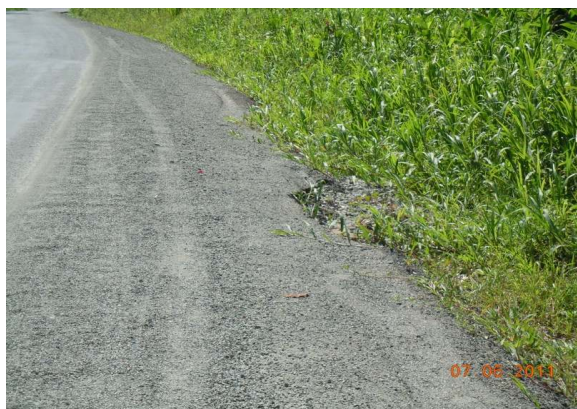
N°19 Estación 2+600, hacia Manzanillo.
 Superficie con tratamiento superficial.
 Borde dañado y cuneta inadecuada

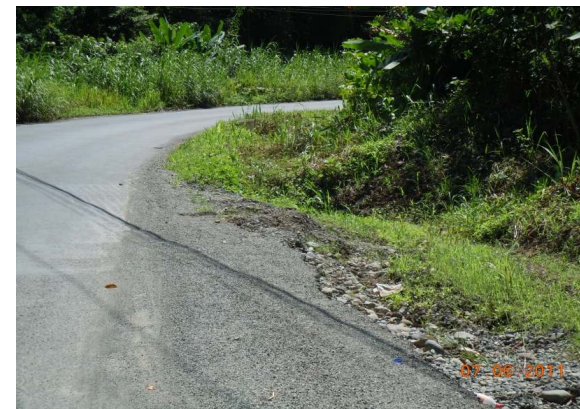
N°21 Estación 2+600, hacia Manzanillo.
 Superficie con tratamiento superficial.
 Borde dañado y cuneta inadecuada

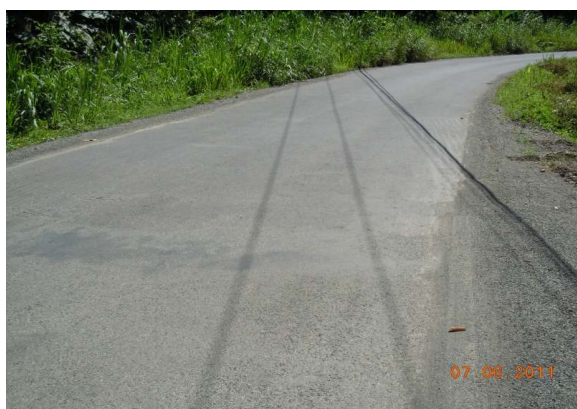
N°22 Estación 3+000, hacia Manzanillo.
 Inicia otro tratamiento superficial.
 Exudación y agregado expuesto
 Junta transversal inadecuada

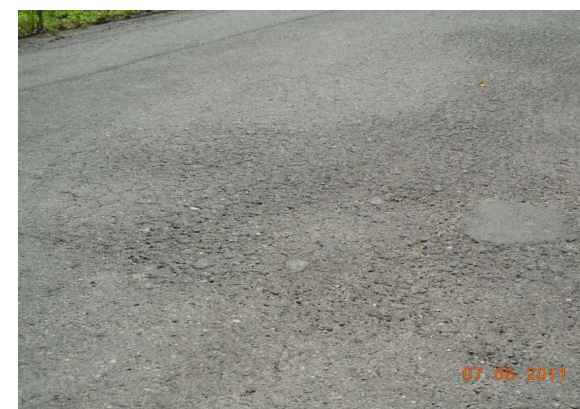
N°24 Estación 3+300, hacia Manzanillo.
 Superficie con tratamiento superficial.
 Exudación y agregado expuesto
 Grietas_cuero de lagarto

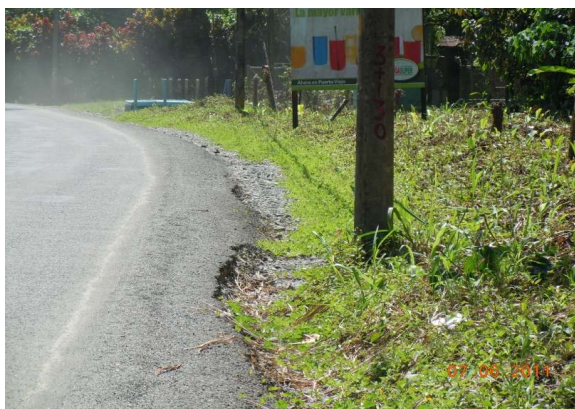
N°25 Estación 3+800, hacia Manzanillo.
 Termina tratamiento superficial e inicia capa asfáltica delgada.
 Borde dañado, sin cunetas

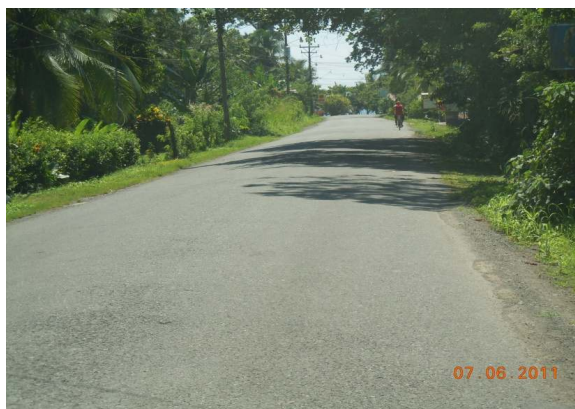
N°26 Estación 3+800, hacia Manzanillo.
 Superficie con capa asfáltica delgada.
 Grietas_cuero de lagarto
 Sin cunetas

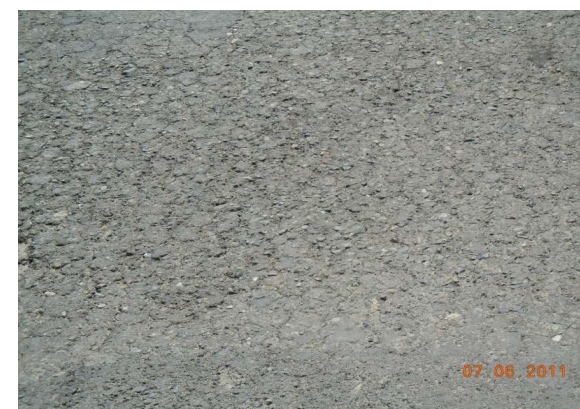
N°27 Estación 3+800, hacia Manzanillo.
 Superficie con capa asfáltica delgada.
 Grietas_cuero de lagarto

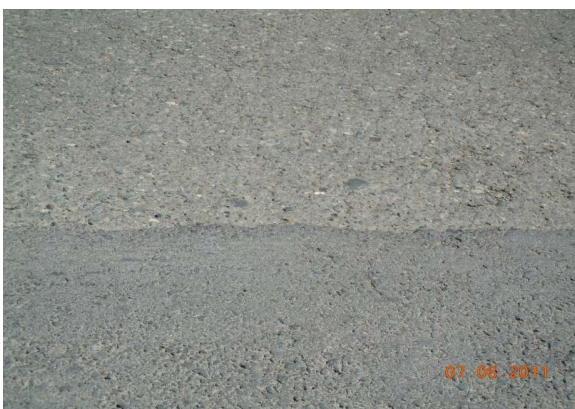
N°28 Estación 4+100 a 4+400, hacia Manzanillo.
 Superficie con capa asfáltica delgada.
 Exudación en el centro de calzada

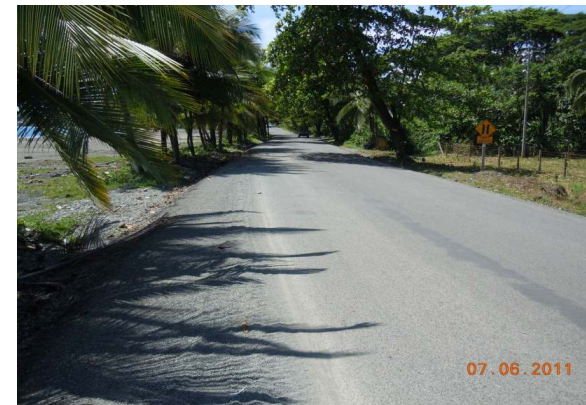
N°33 Estación 4+400 a 5+100, hacia Manzanillo.
 Superficie con tratamiento superficial.
 Exudación en el centro de calzada.
 Material de secado para el tratamiento superficial.

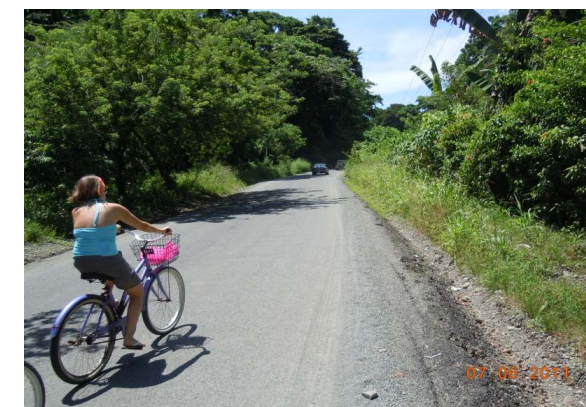
N°36 Estación 4+400 a 5+100, hacia Manzanillo.
 Superficie con tratamiento superficial.
 Material de secado para el tratamiento superficial

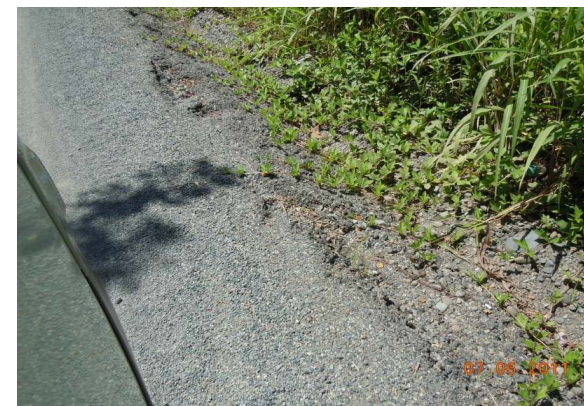
N°39 Estación 6+700, hacia Manzanillo.
 Superficie con tratamiento superficial.
 Material de secado para el tratamiento superficial
 Cuneta inadecuada

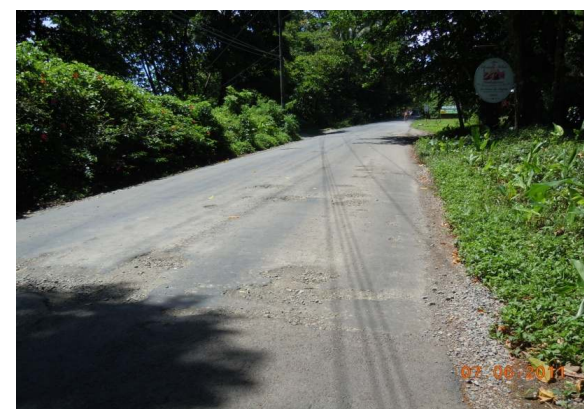
N°42 Estación 8+100, hacia Manzanillo.
 Superficie con tratamiento superficial.
 Huecos en el centro y en el carril derecho.

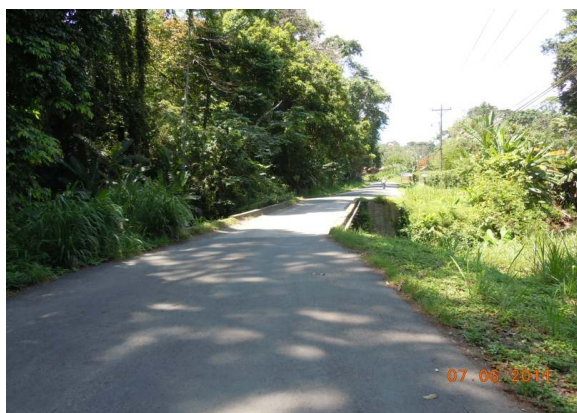
N°46 Estación 8+400, hacia Manzanillo.
 Superficie con tratamiento superficial.
 Puente sin barandas, ni sistema de contención vial en los accesos
 Sin señalización preventiva de puente angosto

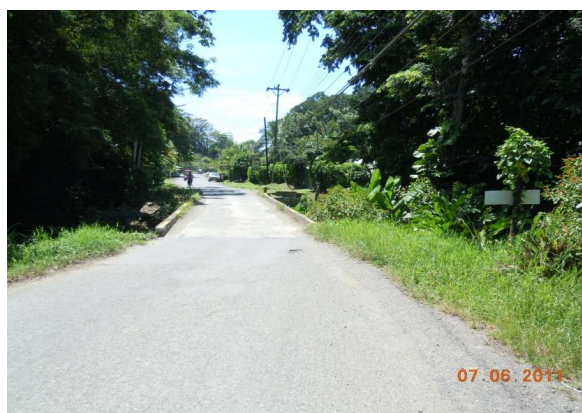
N°47 Estación 8+800, hacia Hone Creek.
 Superficie con tratamiento superficial.
 Puente sin barandas, ni sistema de contención vial en los accesos
 Sin señalización preventiva de puente angosto

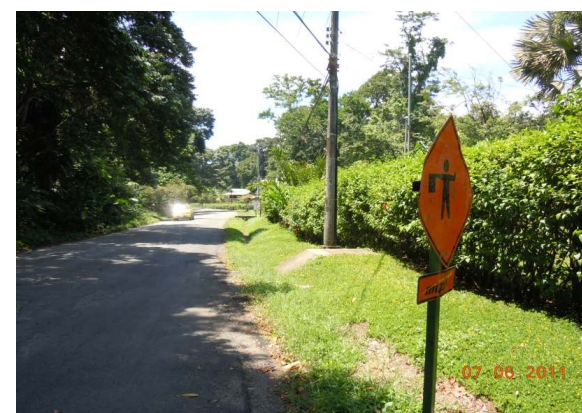
N°48 Estación 9+400, hacia Manzanillo.
 Superficie con tratamiento superficial.
 Señal temporal de protección de obra mal colocada
 Cuneta inadecuada.

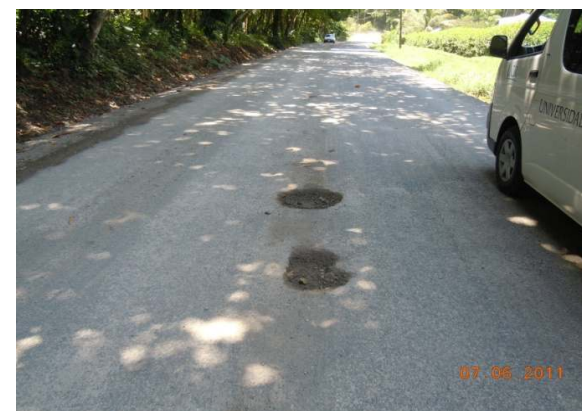
N°51 Estación 9+650, hacia Manzanillo.
 Superficie con tratamiento superficial.
 Huecos y agregado expuesto.

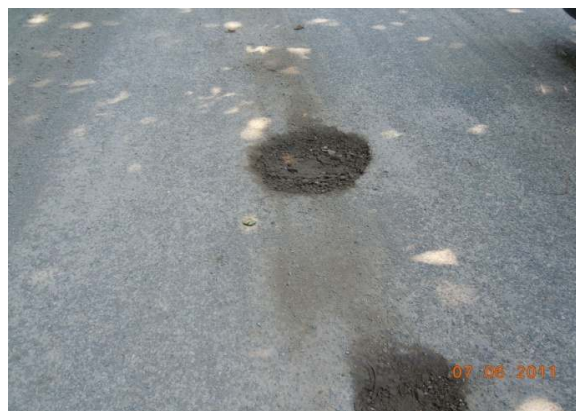
N°53 Estación 9+650, hacia Manzanillo.
 Superficie con tratamiento superficial.
 Huecos y agregado expuesto.

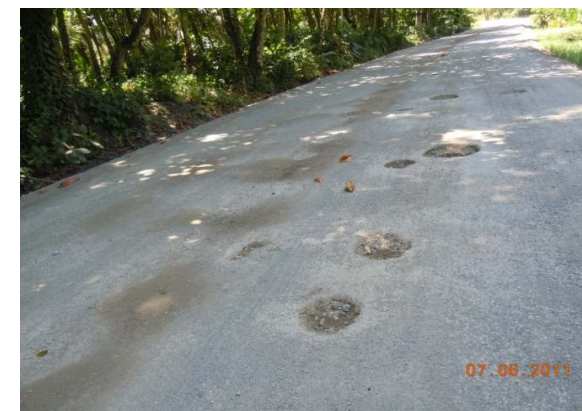
N°54 Estación 9+650, hacia Manzanillo.
 Superficie con tratamiento superficial.
 Huecos y agregado expuesto.

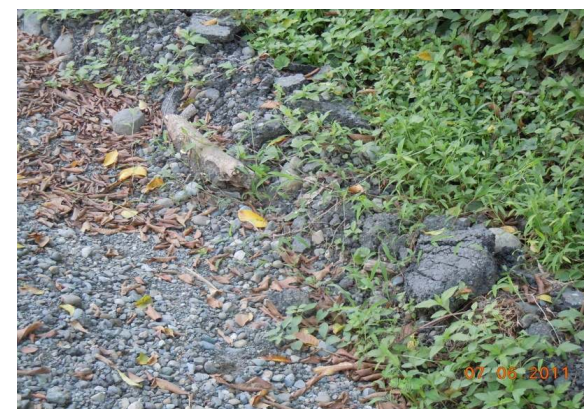
N°57 Estación 9+800, hacia Manzanillo.
 Superficie con lastre con
 escombros en las cunetas

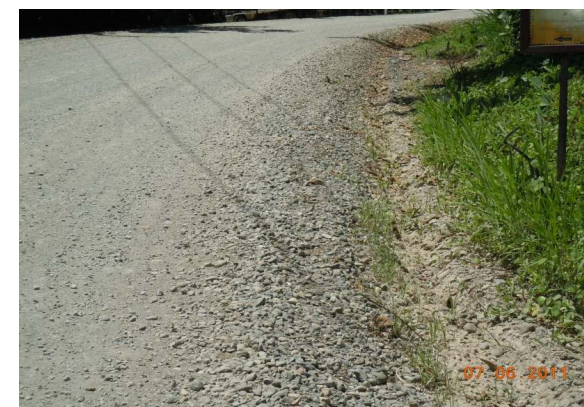
N°60 Estación 10+100 a 10+400, hacia Hone Creek.
 Superficie con lastre,
 Desprendimiento de agregado.
 Cunetas inadecuadas.

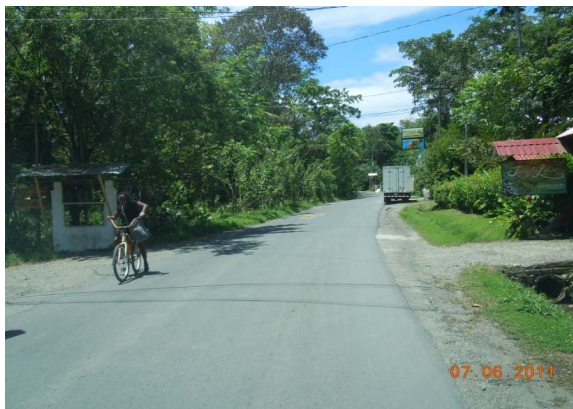
N°65 Estación 11+200, hacia Manzanillo.
 Superficie con capa asfáltica delgada.
 Grieta longitudinal

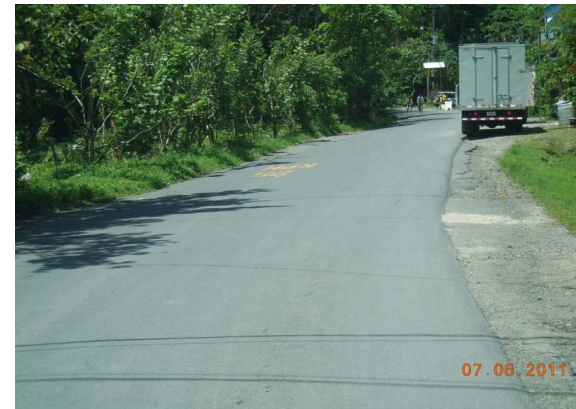
N°66 Estación 11+900, hacia Hone Creek.
 Superficie con capa asfáltica delgada.
 Invación de vegetación en cuneta

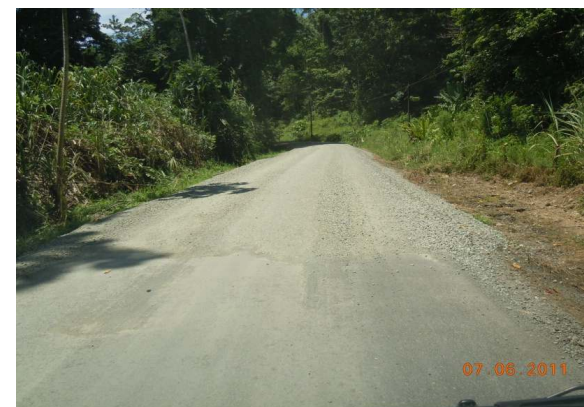
N°69 Estación 13+200, hacia Manzanillo.
 Termina superficie con capa asfáltica delgada e inicia lastre.
 Cuneta interrumpida e invasión de vegetación

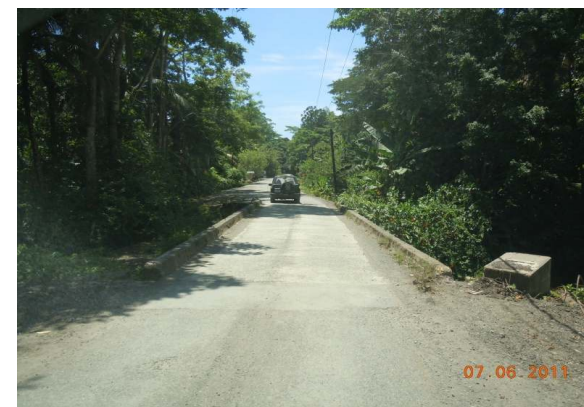
N°72 Estación 13+500, hacia Manzanillo.
 Superficie con lastre.
 Puente sin barandas, ni sistema de contención vial en los accesos

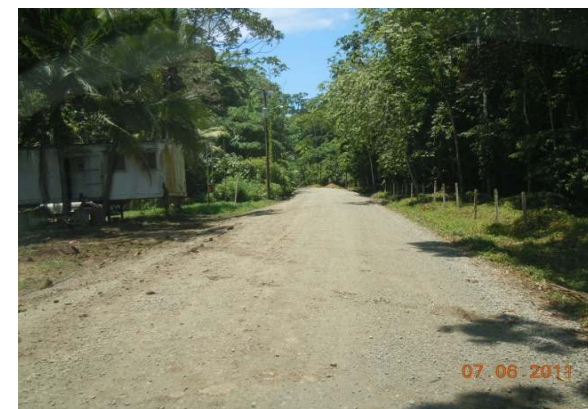
N°81 Estación 16+400, hacia Manzanillo.
 Termina tratamiento superficial e inicia lastre. Huecos y desprendimiento de agregados.

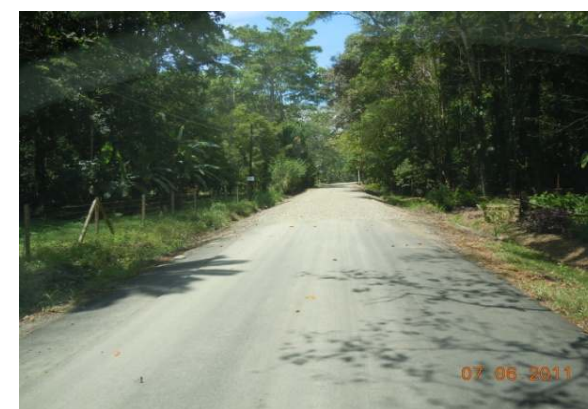
N°84 Estación 17+000, hacia Manzanillo.
 Termina superficie con capa asfáltica delgada e inicia lastre. Cunetas con definición inadecuada.

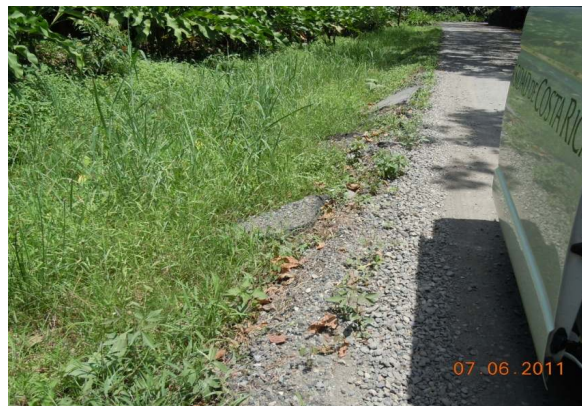
N°86 Estación 17+200, hacia Manzanillo.
Superficie con lastre.
Borde derecho: Material de escombros en cunetas
Material de base redondeado
