Proyecto: LM-PI-AT-0133-11

EVALUACIÓN DE LA MEZCLA ASFÁLTICA Y CALIDAD DE LA CARPETA FINAL.

***PROYECTO: Mejoramiento de la Ruta Nacional N° 3.
Sección: San Francisco de Heredia- San Joaquín de
Flores-Río Segundo de Alajuela. Licitación Pública No.
2008LN-000017-ODI00.***

INFORME FINAL

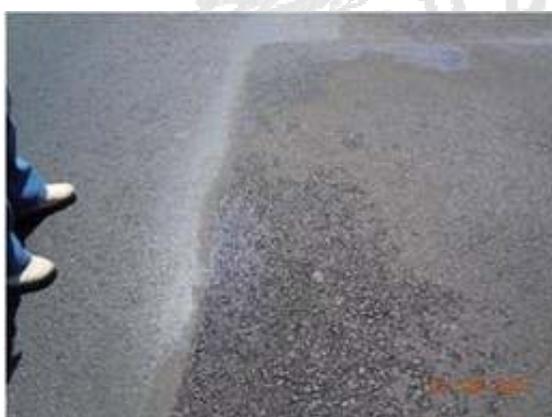
- a. Presencia de “manchas de agua”, en lugares puntuales. Se observan la presencia de pocas manchas en sitios específicos, no se observa que se prolonguen en una mayor área de la superficie de la carpeta tal como se muestra en la Figura 7. Muchas de éstas se ubican en las juntas longitudinales o transversales de los diferentes paños colocados.
- b. Presencia de algunas manchas de agua abarcando zonas de mayor extensión. Este tipo de manchas abarcan una zona de la carpeta asfáltica de mayor amplitud, en algunas zonas se observó una extensión de aproximadamente 50 a 100 metros tal como se muestra en la Figura 8.
- c. Presencia de agua en zonas pequeñas en una sección. Se presentan pequeñas zonas con agua de alrededor de 10 a 15 cm, manifestándose una gran cantidad de éstas en una zona de la superficie de ruedo, tal como se muestra en la Figura 9.

a. Mancha de agua, estacionamiento 1+900
Fecha 22/set/2011

Figura 6. Afloramiento de agua desde la estructura interna, en las juntas longitudinales y transversales entre capas colocadas. Obsérvese en la Figura 7c. el inicio del proceso de formación de musgo, producto de la presencia permanente del agua empozada.

En el Anexo 1 se describen conceptos teóricos de algunas posibles causas, sin pretender señalar que estas sean el origen de este afloramiento de agua, sin embargo la Administración, debe estudiar y analizar las diversos aspectos, con el propósito de determinar la razón que provoca los deterioros con el fin que se tomen las medidas correctivas y oportunas, de manera que no se ponga en riesgo la inversión realizada a la fecha por el CONAVI.

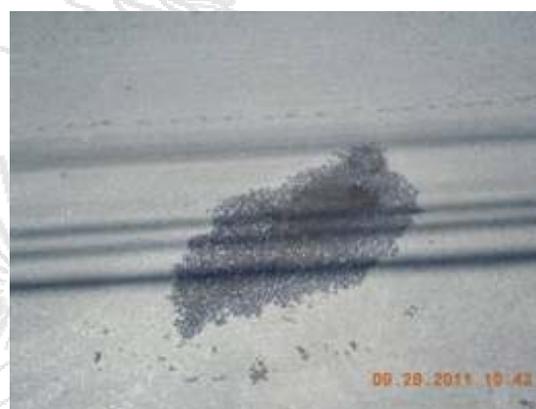
b. Mancha de agua, estacionamiento 4+370
Fecha 28/set/2011

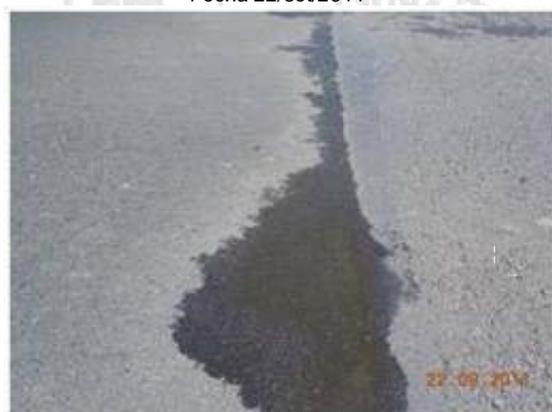
c. Mancha de agua, estacionamiento 1+900
Fecha 22/set/2011

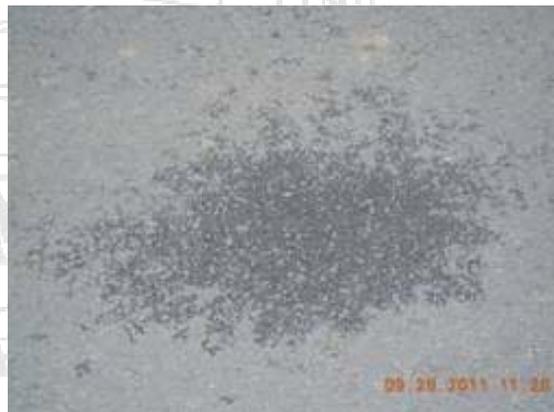
d. Mancha de agua, estacionamiento 2+703
Fecha 28/set/2011

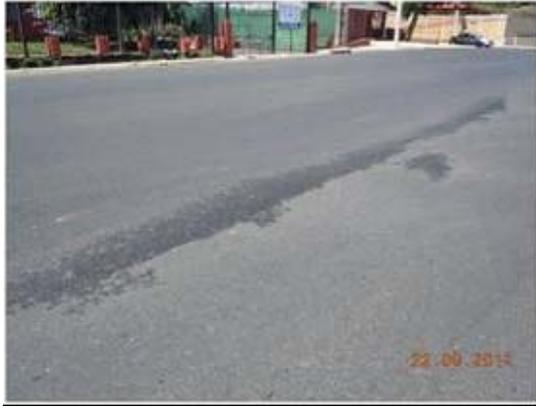
a. Mancha de agua de mayor extensión,
estacionamiento 1+000, *Fecha 22/set/2011*

Figura 7. Zonas de mayor extensión de manchas de agua presentes en el proyecto.

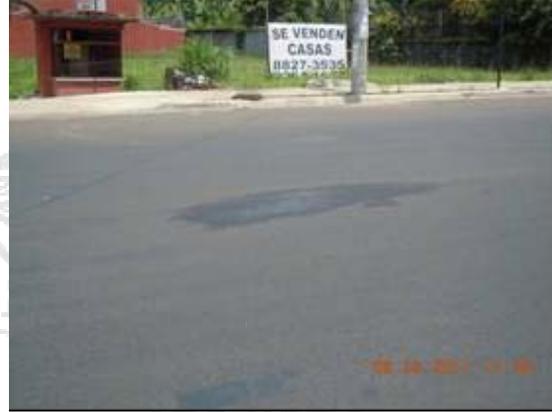
b. Mancha de agua, estacionamiento 1+185
Fecha 28/set/2011

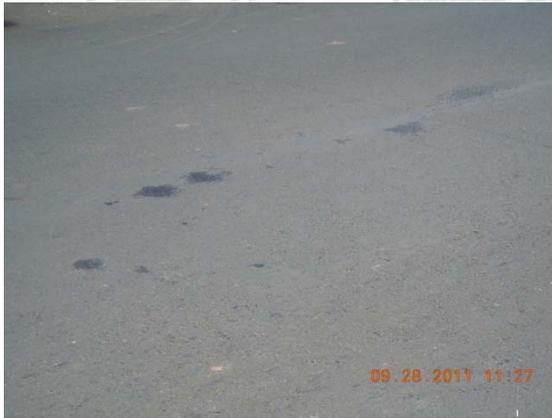
a. Mancha de agua, estacionamiento 2+703
Fecha 28/set/2011

Figura 8. Zona en donde se presentan manchas pequeñas de agua en la capa asfáltica.

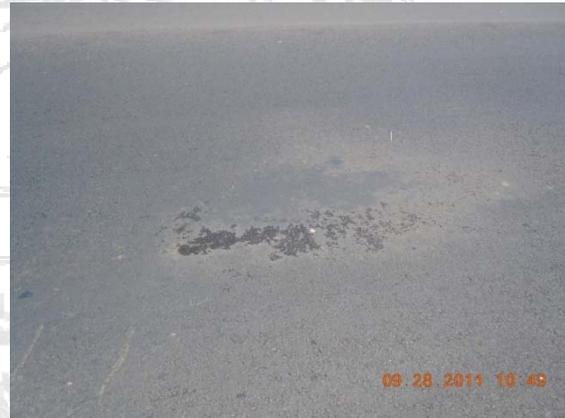
b. Mancha de agua, estacionamiento 3+600
Fecha 28/set/2011

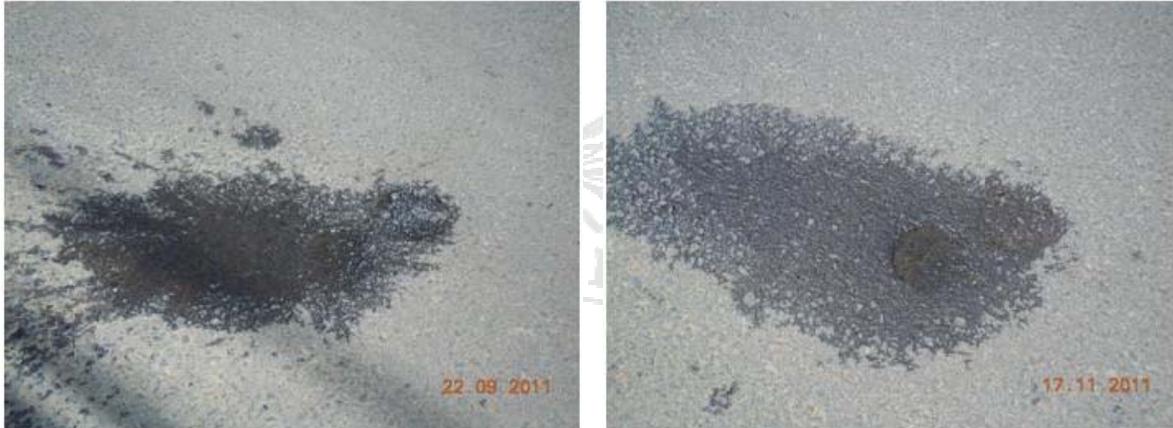
En sitio se pudo observar evidencia de toma de cilindros de la carpeta asfáltica, en el cual a través de la mezcla asfáltica compactada dentro del agujero, afloraba agua a la superficie, aún cuando el agua presente había sido removida. Dicha situación se puede observar en la Figura 12.

Figura 9. Imágenes de núcleo tapado con mezcla asfáltica por donde se produce filtración de agua.

La presencia de agua en varios sectores del proyecto podría propiciar la formación de deterioros prematuros de la capa de rueda, tal como desprendimiento de agregados y posterior bache, típicos fenómenos de un daño por humedad, o deformación de las capas que componen la estructura, tales como la capa asfáltica, la base y la subbase, y la subrasante por efecto de la humedad. Al estar las capas saturadas de agua, estas experimentan pérdidas en la capacidad soportante, de forma tal que se podrían estar experimentando módulos inferiores a los utilizados en el diseño realizado, y en consecuencia, podría afectar en una disminución en la durabilidad de la obra.

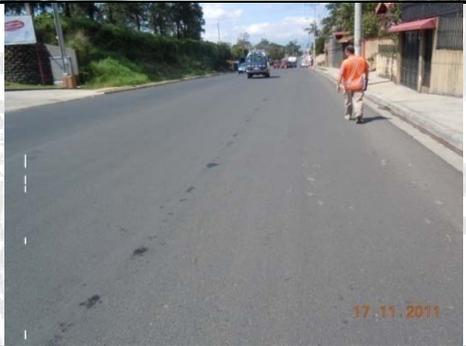
-Manchas de agua puntuales

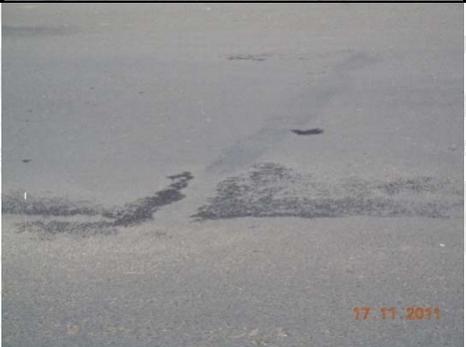
- Manchas de agua en las junta.

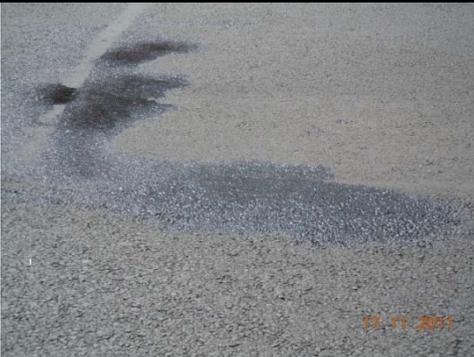
-Mancha de agua en la junta transversal
1+690	373	2765-2767	Final Residencial San Agustín

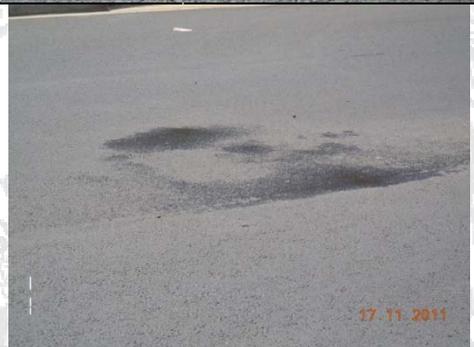
-Manchas de agua en las juntas
2+280	374	2768-2769	Condominio Ana María.

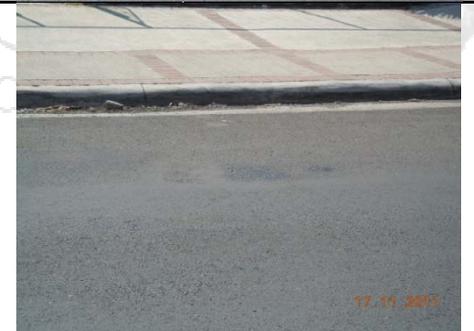
-Núcleos en mancha de agua

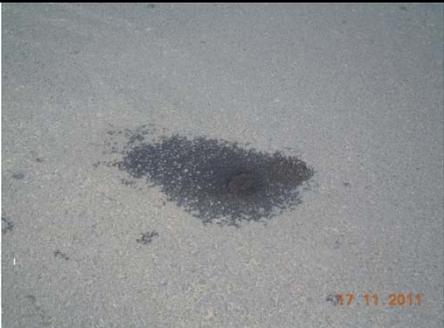
-Mancha de agua -Núcleos

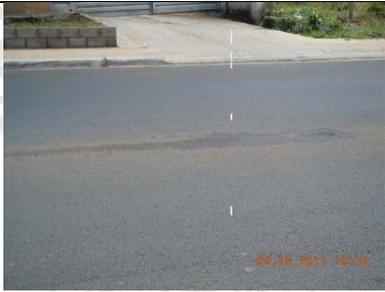
Frente a oficina de Target	Deterioro por humedad, emanación de Agua
-	296 N10 00.297 W84 10.422	-	Puente río Porrosati	Problemas de seguridad vial. Barreras del puente
4+460	301 N10 00.196 W84 10.085

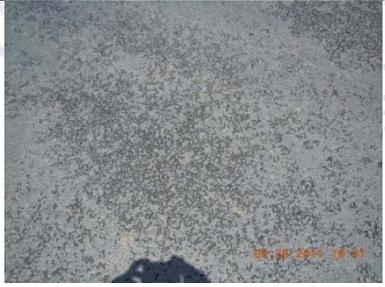
Embutidos Paris	Daño por humedad (MS) o defecto de colocación (VC)

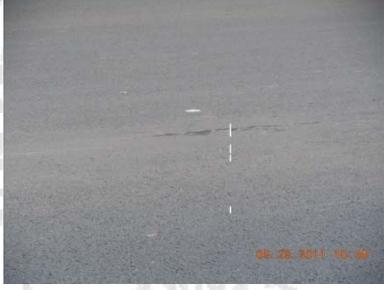
Plantel de la empresa FCC	Manchas de agua, daño por humedad, problema en la junta
4+230	305 N10 00.143 W84 09.704

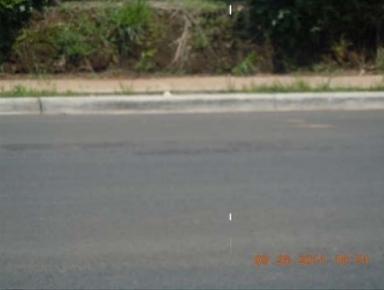
Venta de carros	Manchas de agua
4+200	306 N10 00.141 W84 09.689

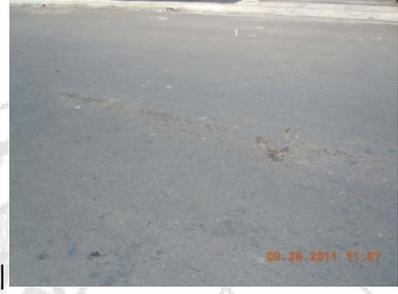
Ferretería Electro Dos Mil	Manchas de agua
3+412	319 N10 00.081 W84 09.283

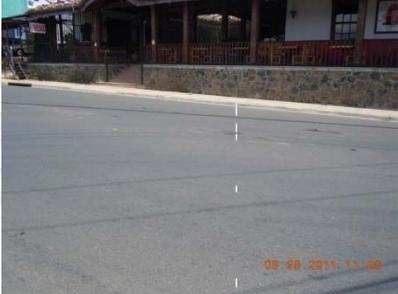
Restaurante Fresas	Manchas de agua
-	320 N10 00.058 W84 09.149

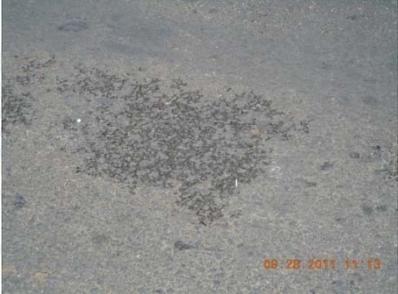
Pizza Hut	Manchas de agua- se observa Bombeo de finos- Trabajos

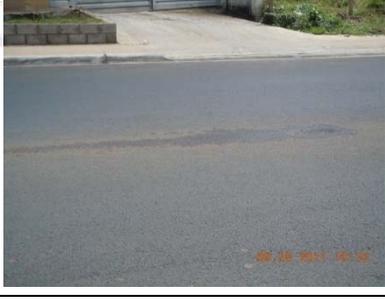
Frente a oficina de Target	Deterioro por humedad, emanación de Agua

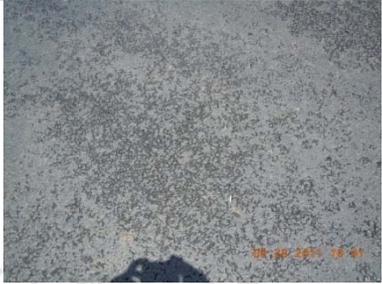
Embutidos Paris	Daño por humedad (MS) o defecto de colocación (VC)
4+370	302 N10 00.154 W84 09.844

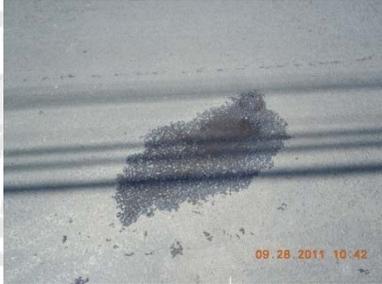
Bahía de auto bus	Núcleos, Acumulación de agua
4+300	303 N10 00.151 W84 09.816

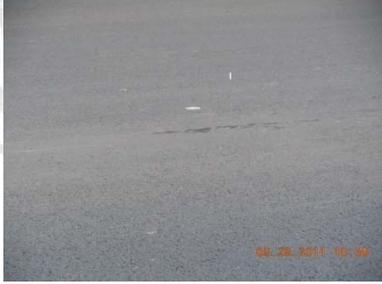
Plantel de la empresa FCC	Manchas de agua, daño por humedad, problema en la junta

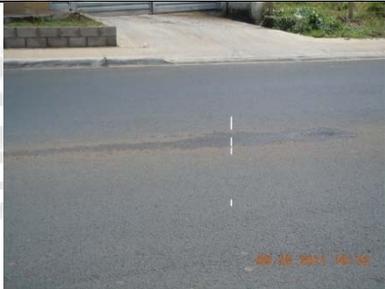
Frente a oficina de Target	Deterioro por humedad, Agua Aflorando
-	296 N10 00.297 W84 10.422	-	Puente río Porrosati	Problemas de seguridad vial. Barreras del puente
4+460	301 N10 00.196 W84 10.085

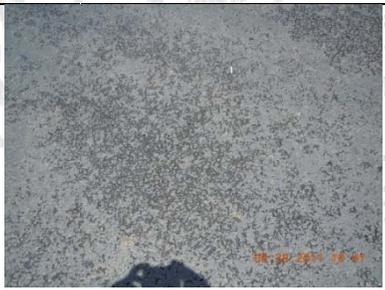
Embutidos Paris	Daño por humedad (MS) o defecto de colocación (VC)

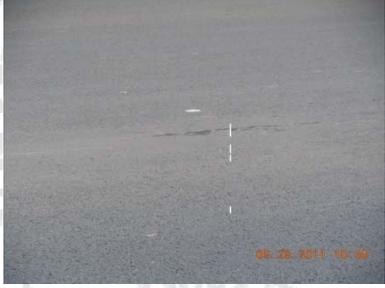
Plantel de la empresa FCC	Manchas de agua, daño por humedad, problema en la junta
4+230	305 N10 00.143 W84 09.704
