Laboratorio Nacional de
Materiales y Modelos Estructurales

Proyecto: LM-PI-UE-002-11

Evaluación de los tramos ubicados entre los Est. 36+340 a 36+460, 38+700 a 38+800 y 44+300 a 44+530 Tramo II, Ruta Nacional 27 San José – Caldera

Informe Final

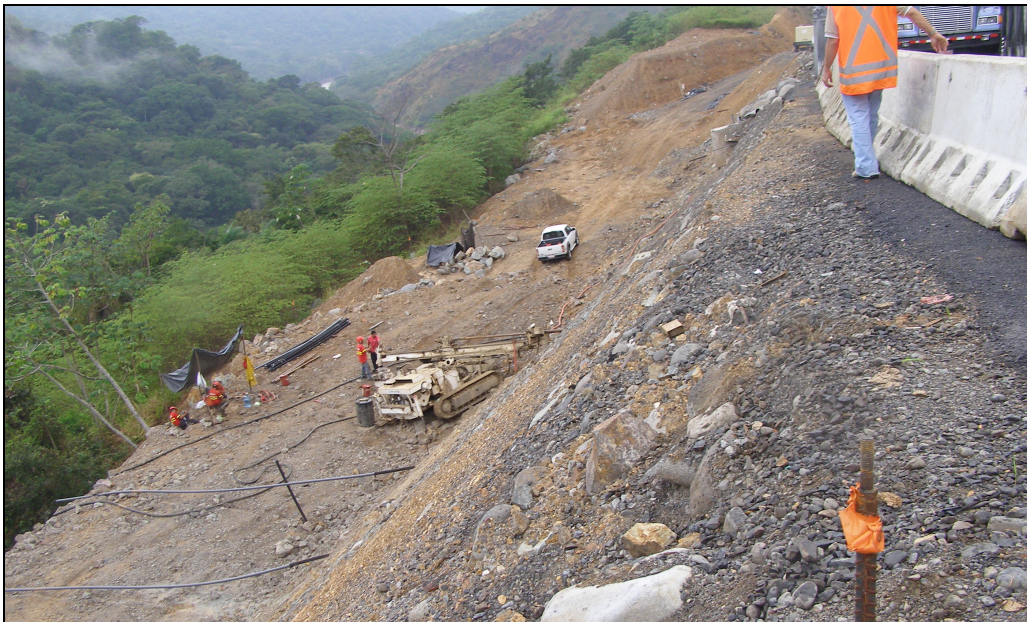
El 23 de agosto del año 2010 fueron detectadas por la Supervisora Cacisa-Cano Jiménez (Oficio SSJC-158 de agosto de 2010), en la sección de relleno que comprende el kilómetro 46+800, grietas en el pavimento, las cuales fueron atendidas por la empresa concesionaria sellándolas con emulsión asfáltica y posteriormente con lechada de concreto hidráulico. No obstante, el terraplén continuó moviéndose a una mayor tasa de velocidad, lo que provocó que las grietas continuaran abriéndose, y que posteriormente el concesionario se viera en la necesidad de cerrar el tramo para realizar las reparaciones necesarias. El Anexo 1 del informe INF-PITRA-005-2010 del LanammeUCR muestra en detalle la evolución de la situación presentada en la sección del kilómetro 46+800. La Figura 1 muestra su estado a noviembre de 2010.

Figura 1. Estado de terraplén en el Km 46+800 a noviembre de 2010.

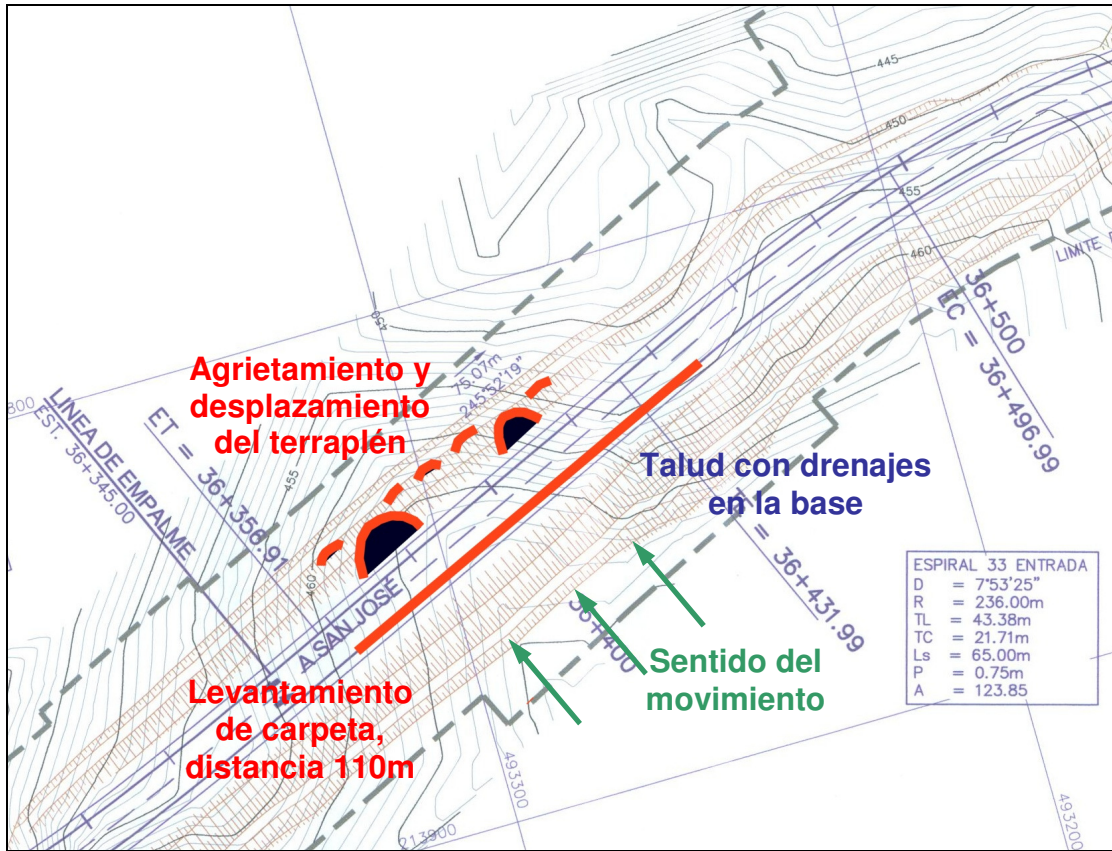
La zona afectada presenta una longitud aproximada de 120 metros. La calzada en su lado derecho, sentido San José–Caldera, presenta deformaciones importantes en el pavimento y la cuneta de concreto se ha levantado debido al movimiento del talud hacia la ruta, lo cual promueve la infiltración de agua bajo la carpeta. A pesar de la existencia de drenajes en la base del talud, se observó que menos de la mitad están desaguando agua del cuerpo de talud. Este cuenta además con contracunetas revestidas en concreto, las cuales se encuentran parcialmente obstruidas por material deslizado, evidenciando la falta de mantenimiento al momento de la visita (19 de enero de 2011).

Existe, además, un talud en el lado izquierdo, remanente del corte realizado a la montaña, que presenta evidencias de desplazamiento en forma de grietas, así como deslizamientos, que por su magnitud y distancia hasta la carretera no han llegado a afectarla.

Figura 3. Condiciones detectadas en el tramo 36+340 a 36+460 (al 19 de enero de 2011).

1. Analizar, por parte del Consejo Nacional de Concesiones, la necesidad de solicitarle al ente concesionario del proyecto San José-Caldera estudios hidrogeológicos y geotécnicos exhaustivos de las zonas que abarcan los estacionamientos considerados en este informe y que sirvan de complemento a cualquier otra acción que haya tomado el ente concesionario a la fecha, para atender de manera preventiva las inestabilidades presentadas en estos puntos.
2. Analizar, por parte del Consejo Nacional de Concesiones, la necesidad de solicitarle al ente concesionario del proyecto San José-Caldera realizar un estudio de todo el proyecto para identificar sitios susceptibles a sufrir algún tipo de movimiento en masa (e.g., deslizamientos) o desplazamientos que comprometan la funcionalidad de la carretera a raíz de eventos sísmicos o lluvias.

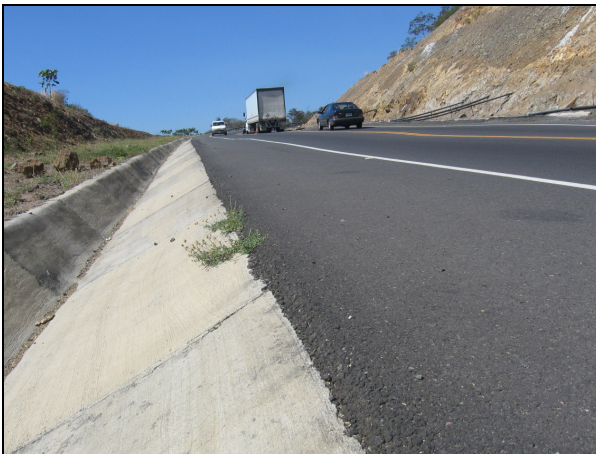
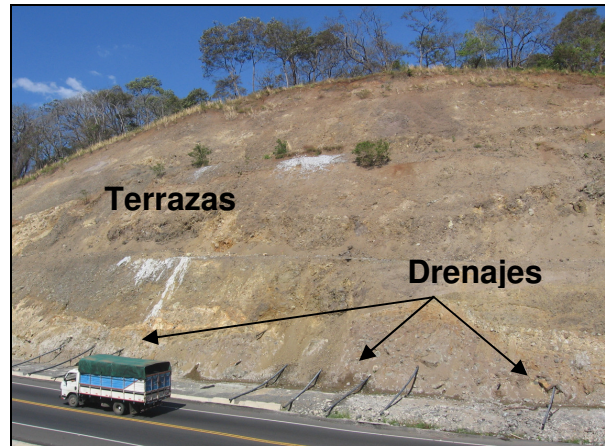
Figura 4 (izquierda) y 5 (derecha). Perspectiva del sitio y ubicación de drenajes en talud derecho (al 19 de enero de 2011).

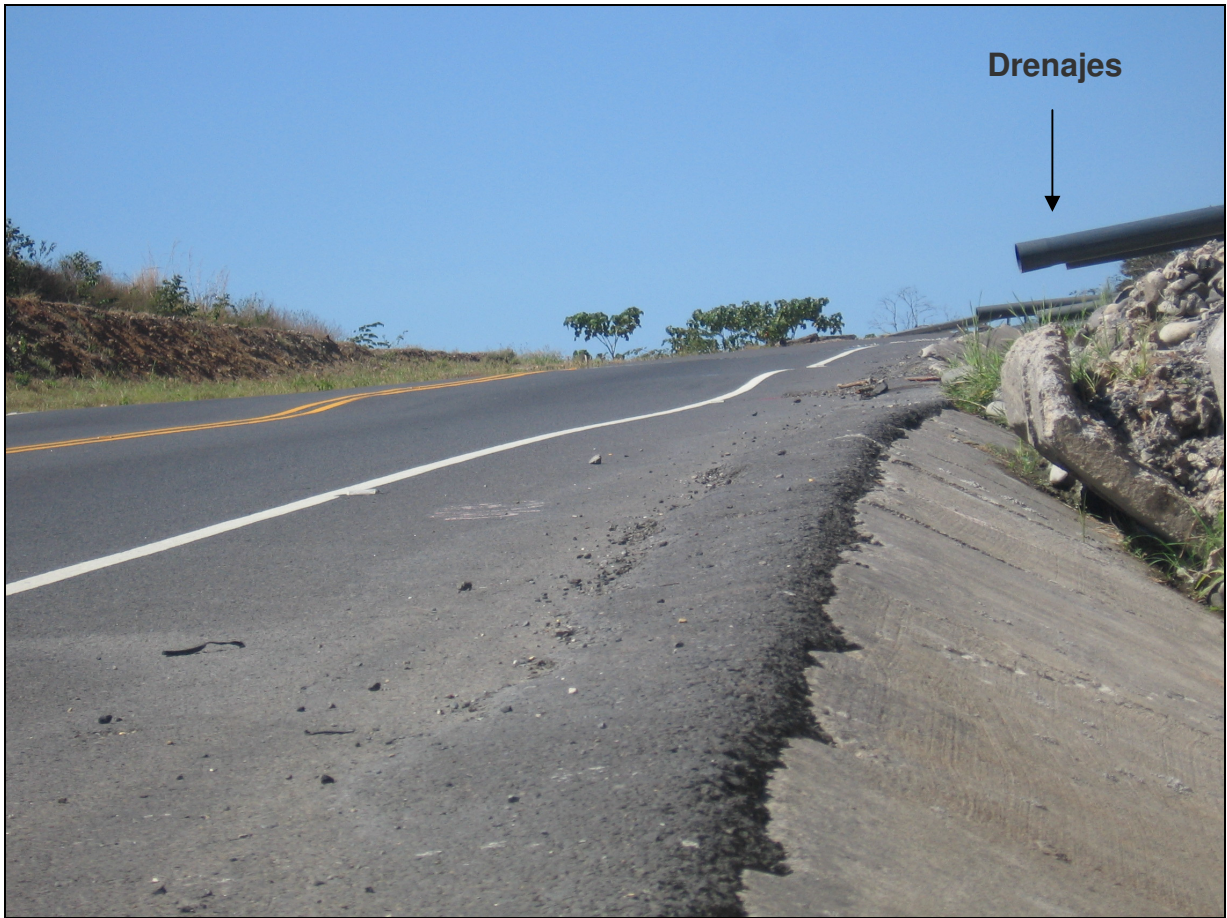
Figura 6. Deformaciones en la carpeta y cuneta (LD Km 36+400)
(al 19 de enero de 2011).

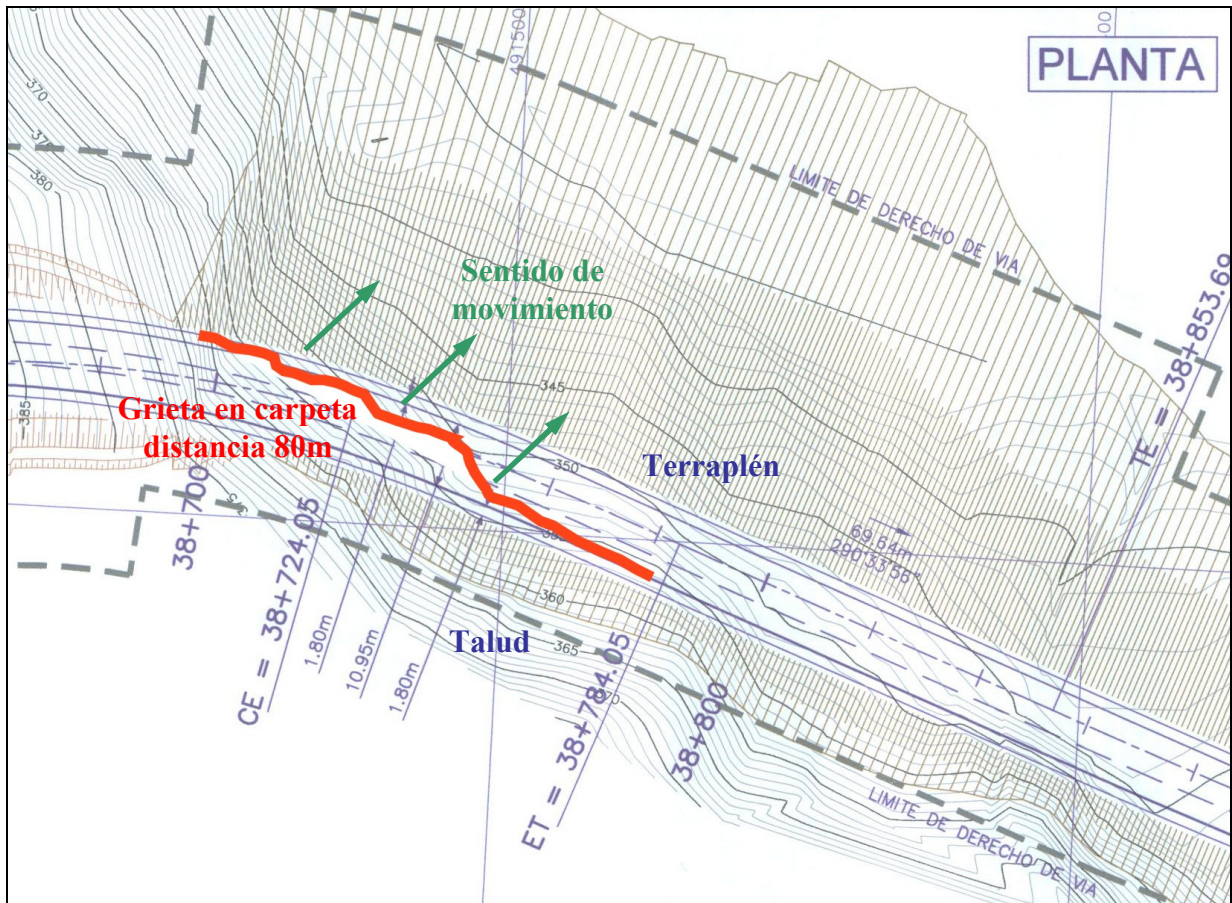
La zona afectada abarca una longitud aproximada de 100 metros, con una sección transversal de corte-relleno. La ruta es atravesada diagonalmente por una grieta, indicación del movimiento que está teniendo el terraplén. Además, junto con la grieta, la carpeta presenta desniveles observables a simple vista. La Figura 7 presenta un croquis de las condiciones encontradas en este sitio el 19 de enero de 2011, mientras que las figuras 8 y 9 son fotografías tomadas el mismo día.

Figura 7. Condiciones detectadas en el tramo 38+700 a 38+800.
(al 19 de enero de 2011).

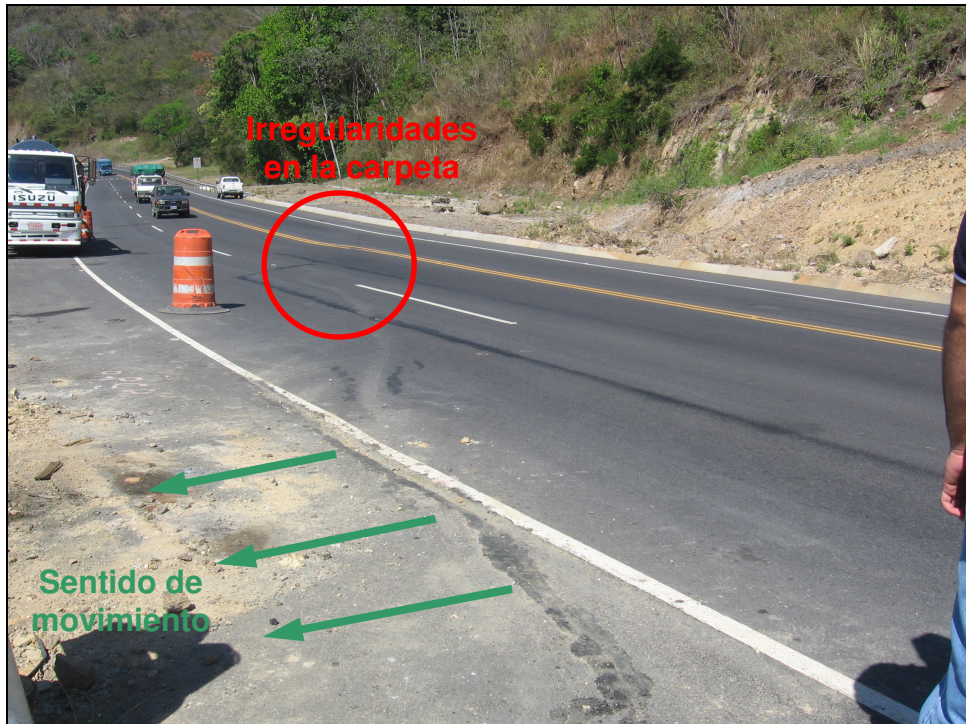
El día de la gira, se encontró con una cuadrilla de una empresa privada realizando estudios de suelos en el sitio del terraplén, lo cual se puede observar en las figuras 8 y 9.

Figura 8. Vista general del tramo entre los Est. 38+700 a Est. 38+800.
(al 19 de enero de 2011).

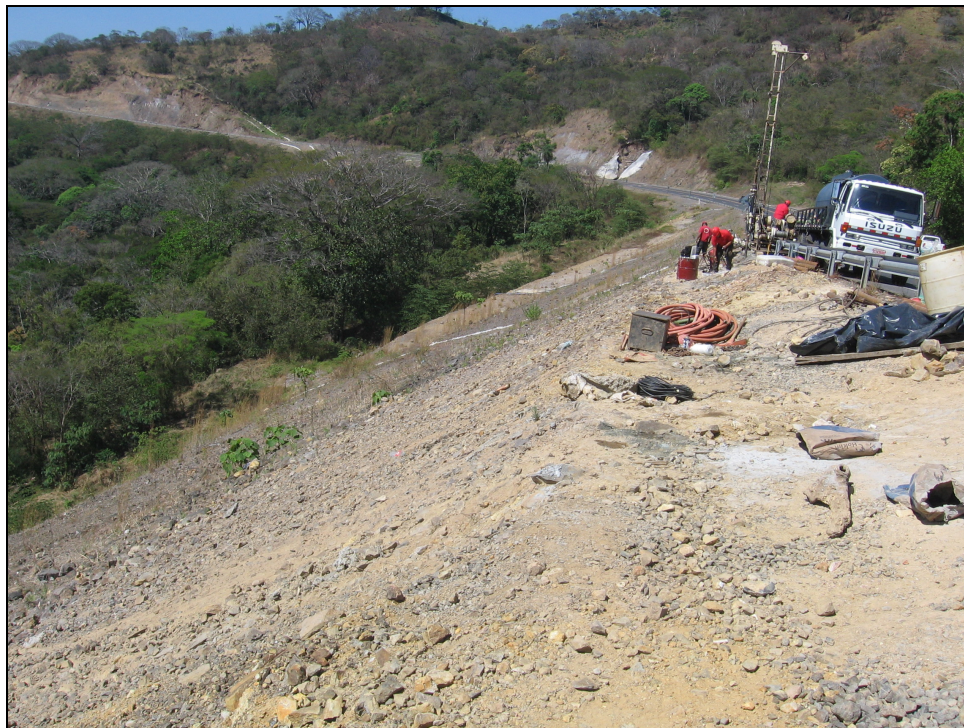
Figura 9. Vista del terraplén en Km 38+800.
(al 19 de enero de 2011).

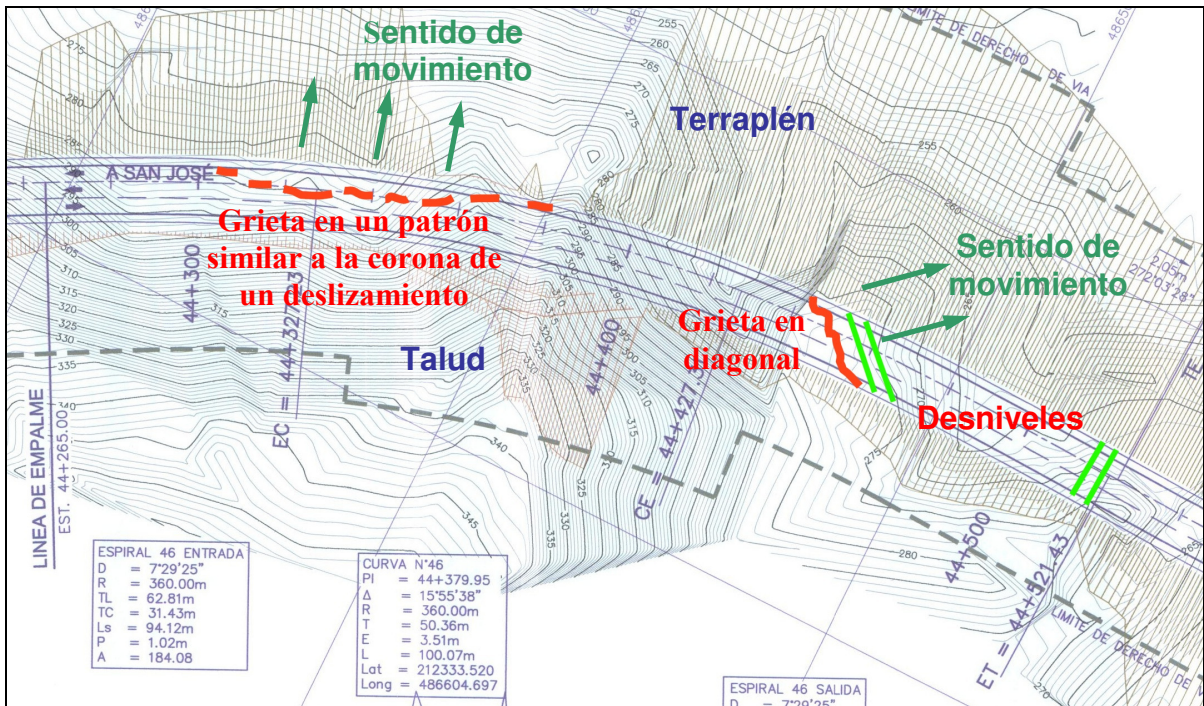
Este sitio presenta la zona con la afectación más grade sobre la carretera, dado que abarca una longitud aproximada de 230 metros. Al igual que en los estacionamientos 38+800 y 46+800, se trata de una sección transversal de corte y relleno. Presenta al inicio, en el estacionamiento 44+300, grietas con un patrón característico de la corona de un deslizamiento con afectación sobre el terraplén, así como un desnivel apreciable en la carpeta.

A continuación, existe una grieta en diagonal seguida de un desnivel, cruzando ambos la calzada de lado a lado, lo cual podría deberse al movimiento del terraplén. Por último, en el estacionamiento 44+510 existe otro desnivel que cruza la calzada de lado a lado, en el cual aún no se apreciaron grietas, este punto puede representar el fin de la zona de movimiento; o bien, el inicio de una nueva zona con un movimiento distinto al anterior. La Figura 10 presenta un croquis de las condiciones encontradas en este sitio el día 19 de enero de 2011, mientras que las figuras 11 a 14 son fotografías tomadas durante la gira el mismo día.

Figura 10. Condiciones detectadas en el tramo 44+300 a 44+530.
(al 19 de enero de 2011).

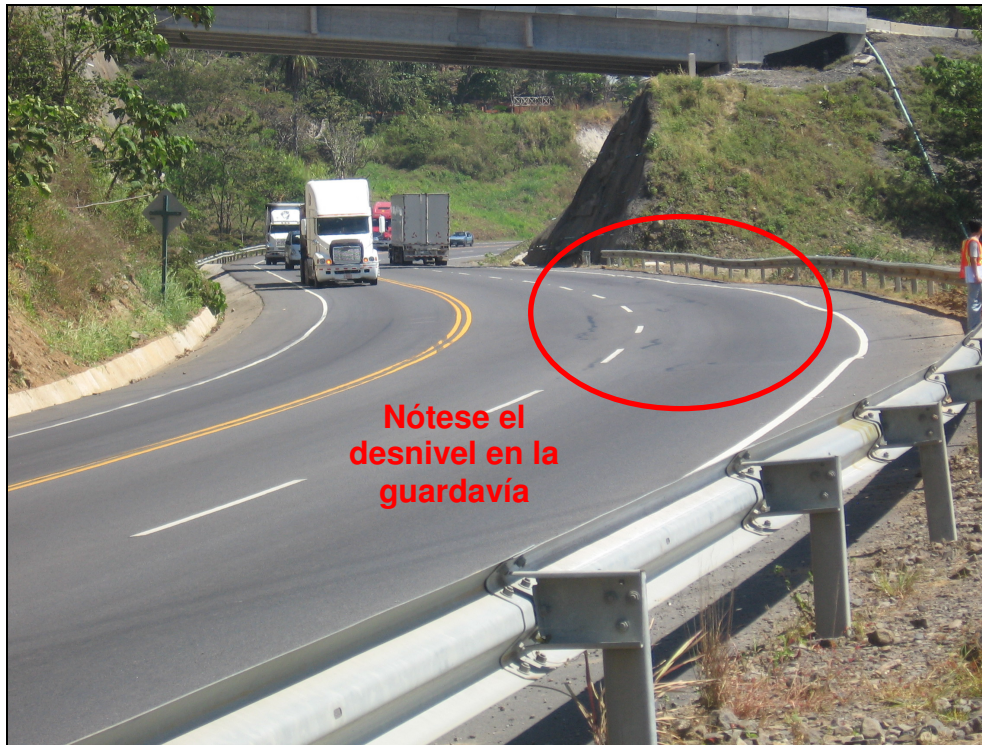
Figura 11. Movimiento de terraplén.
(al 19 de enero de 2011).

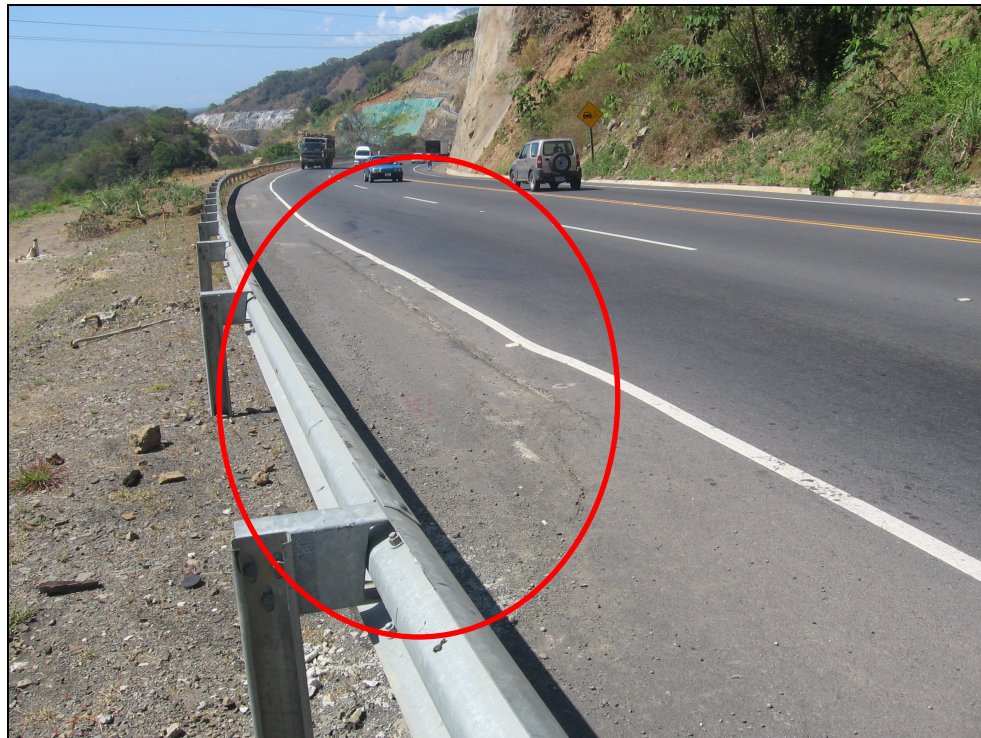
Figura 12. Grietas en el pavimento (al 19 de enero de 2011).

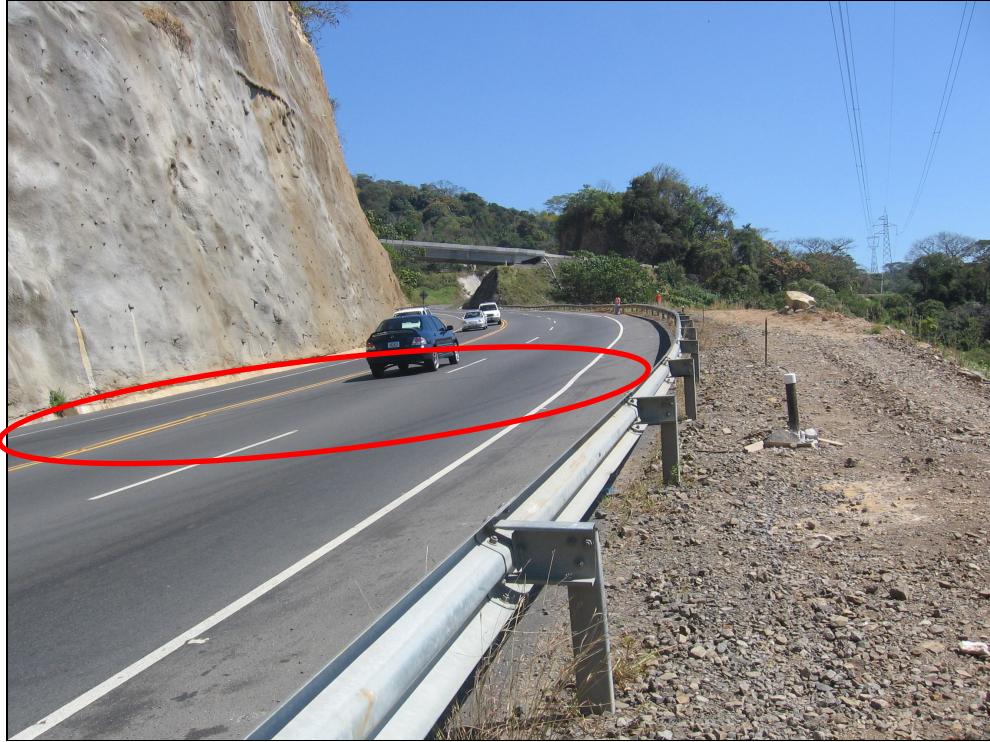
Figura 13. Presencia de un desnivel en la carpeta; vista parcial del terraplén.
(al 19 de enero de 2011).

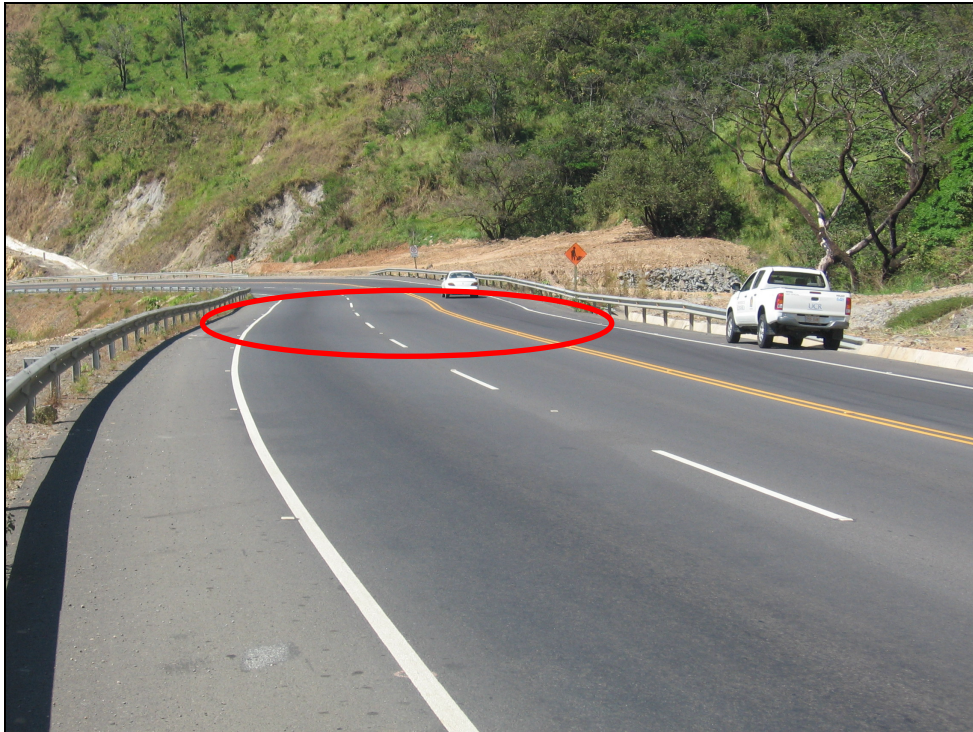
Figura 14. Desnivel en la carpeta, kilómetro 44+510 (al 19 de enero de 2011).
