## INFORME DE LA GESTIÓN DEL CONAVI PARA EL MANTENIMIENTO DE PROYECTOS DE OBRA NUEVA

Unidad de Gestión y Evaluación de la Red Vial Nacional

Boletín técnico: INFORME DE LA GESTIÓN DEL CONAVI PARA EL MANTENIMIENTO DE PROYECTOS DE OBRA NUEVA. /Junio 2018

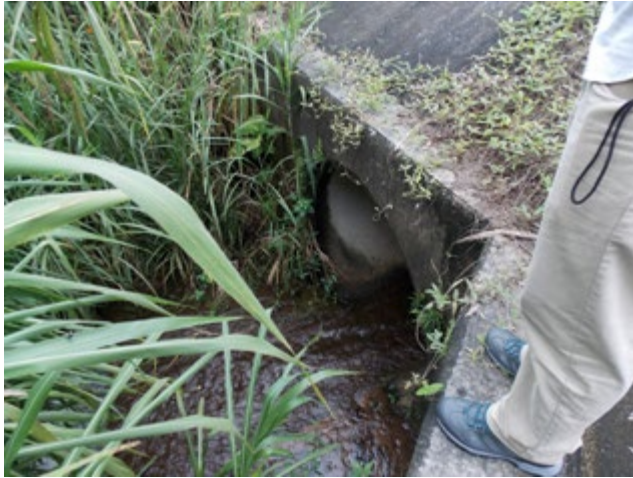
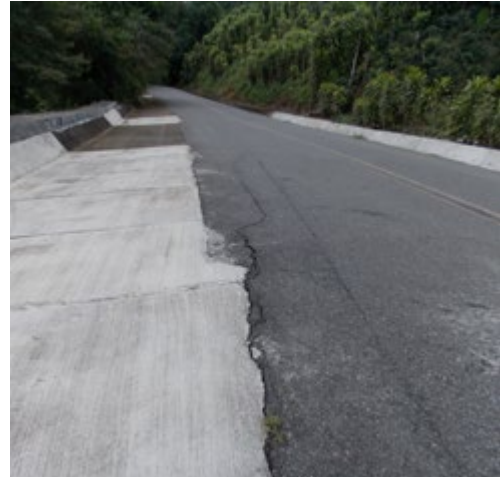
Figura 1. Alcantarilla doble con uno de sus conductos obstruidos (izq.), est. 12+400; grietas entre el pavimento y la cuneta del muro de contención en el est. 16+850 (der.), año 2015.

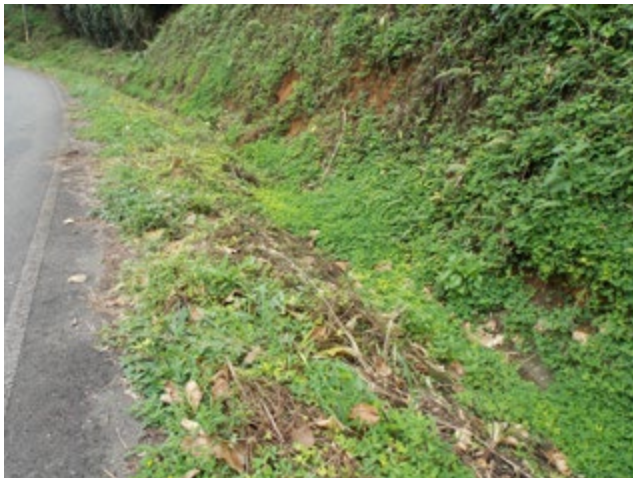
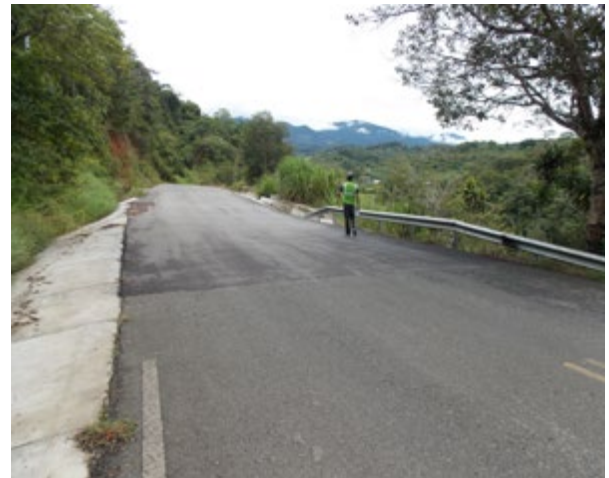
Figura 2. Cuneta revestida y parcialmente obstruida por vegetación, est. 18+650 (izq.); hundimiento de la superficie de ruedo y bache en las inmediaciones del muro de contención en el est. 24+300, junto con una muestra de guardavías usados como barandas (der.), año 2015.

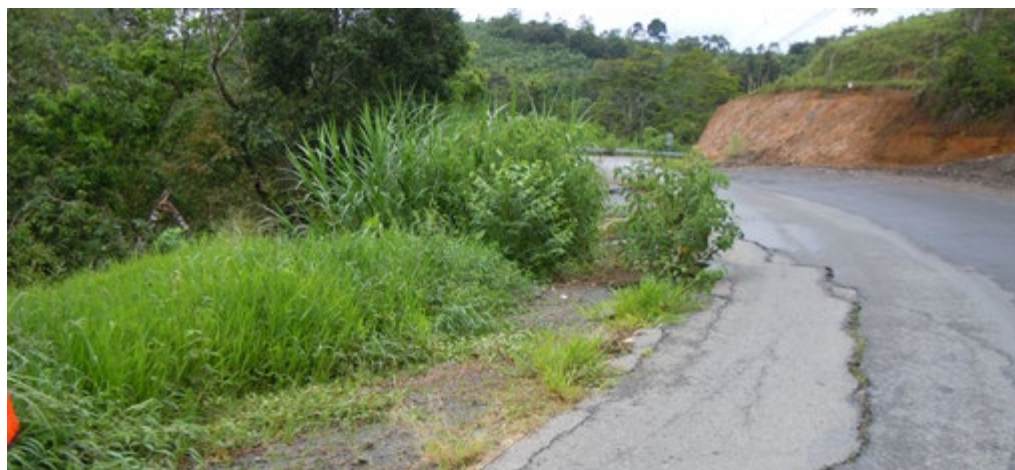
Figura 3: Deslizamiento de terraplén en el est. 15+700, afectando un carril, tal y como se presentó durante la visita del año 2013. Nótese la falta de señalización preventiva.

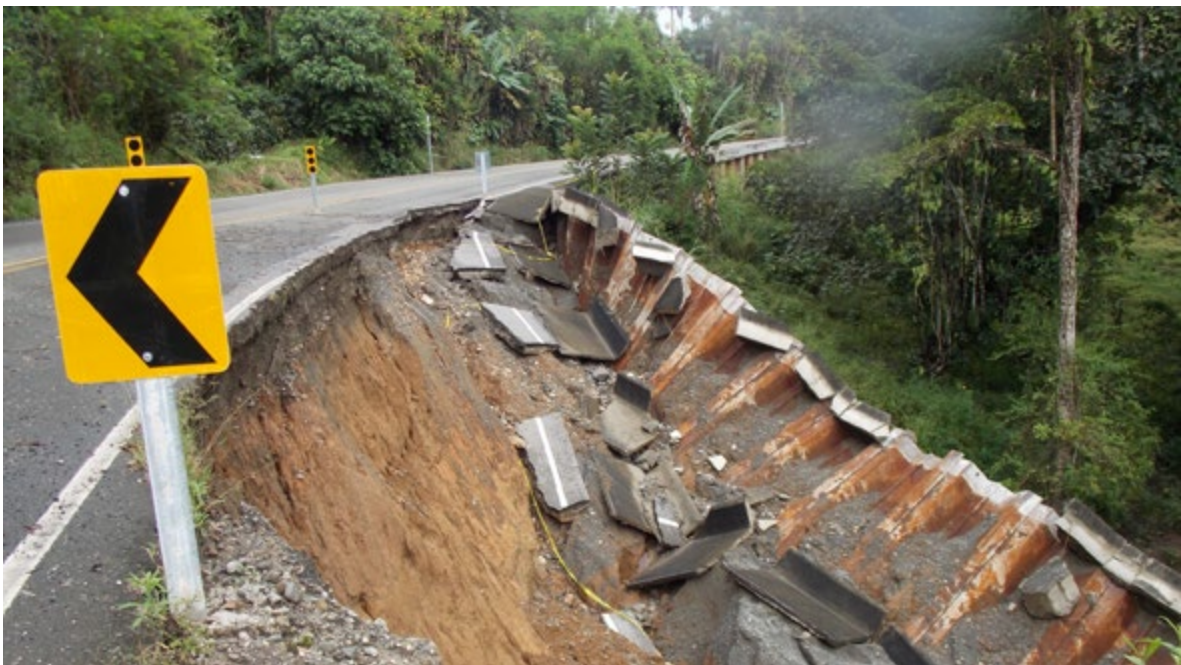
Es importante señalar que en la visita realizada al tramo a finales del año 2017, la cantidad de sitios con problemas ha aumentado considerablemente. Se debe tomar en cuenta que la zona fue muy afectada por las lluvias provocadas por el paso del Huracán Otto en el año 2016 y posteriormente la Tormenta Tropical Nate del año 2017. Esto, sumado a una mala gestión de aguas mostrado en este tramo, desencadenó problemas como la aparición de nuevas grietas longitudinales y transversales en varios puntos de la ruta, obstrucción total de varias alcantarillas, la falla parcial del muro de terraplén en el est. 15+400 (Figura 4) y la falla total del citado terraplén en el est. 15+700 (Figura 5).

Figura 4: Falla parcial del muro del terraplén en el est. 15+400, año 2017.

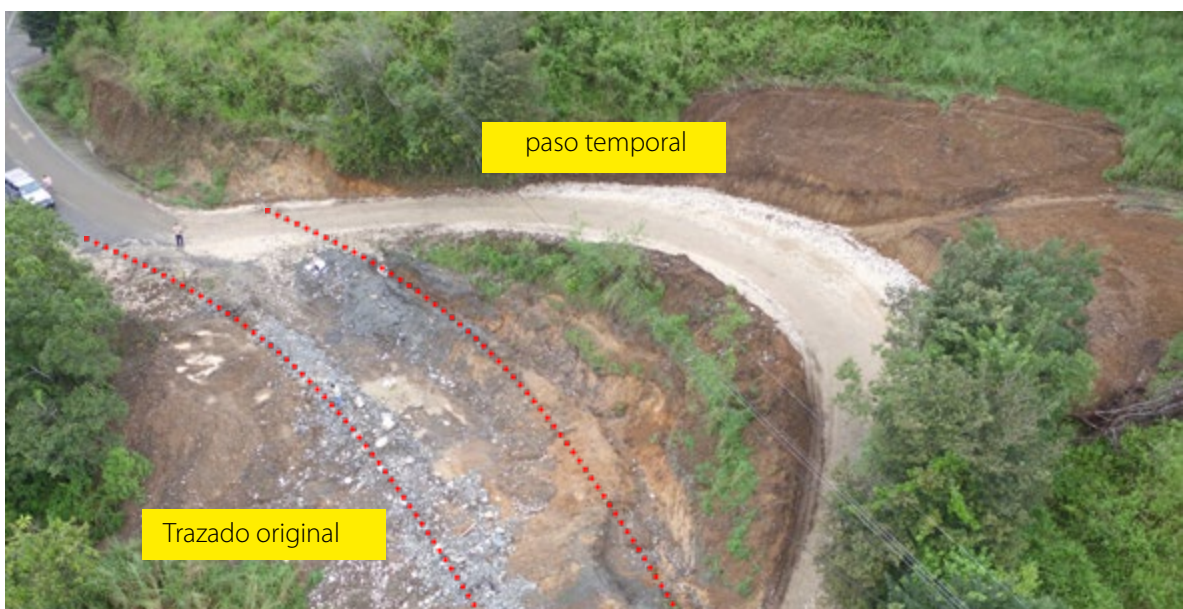
Figura 5: Falla del terraplén en el est. 15+700, año 2017.

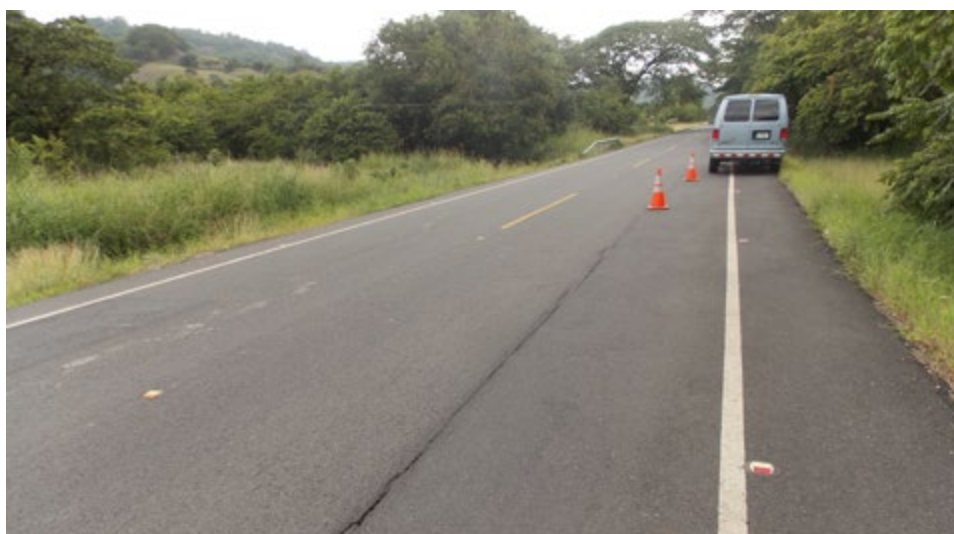
Figura 6: Agrietamiento longitudinal en la carpeta asfáltica, est. 5+315, año 2014

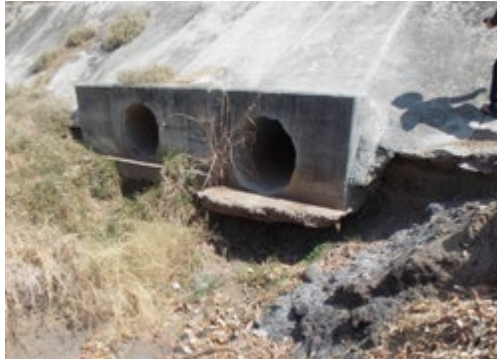
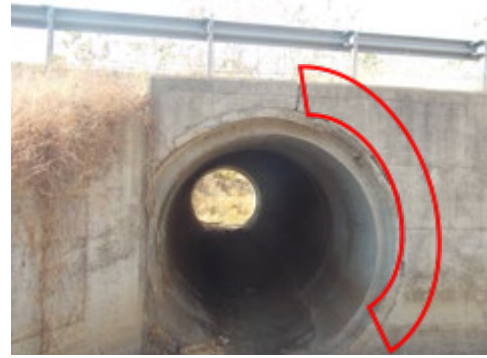
Figura 7: Socavación a la salida de la alcantarilla, est. 1+070 (izq.); agrietamiento en el concreto en la entrada, alcantarilla de la est. 4+820, tal y como se encontraron en el año 2016.

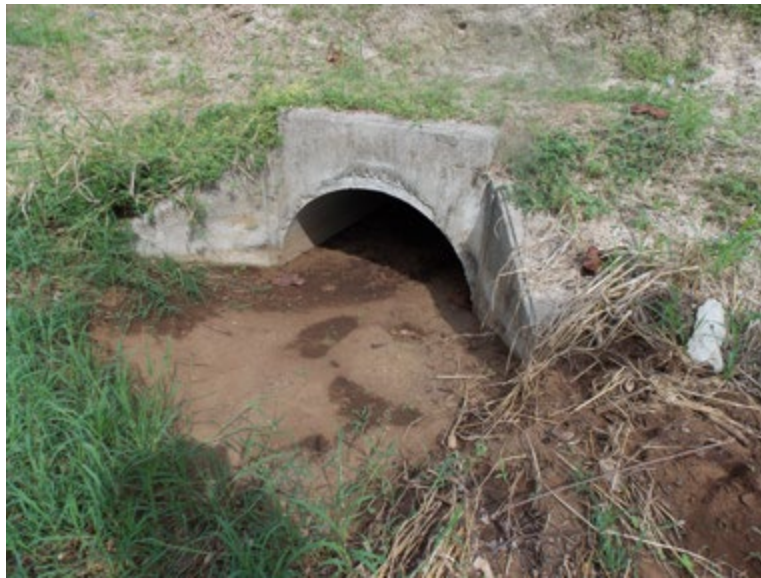
Figura 8: Sedimentación severa en la alcantarilla en la est. 4+580, año 2017.

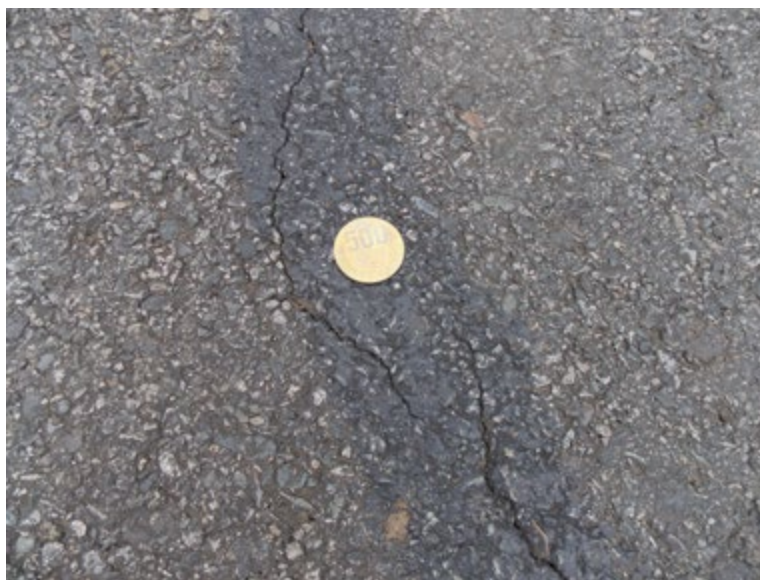
Figura 9: Agrietamiento en el pavimento, est. 66+110, año 2017.

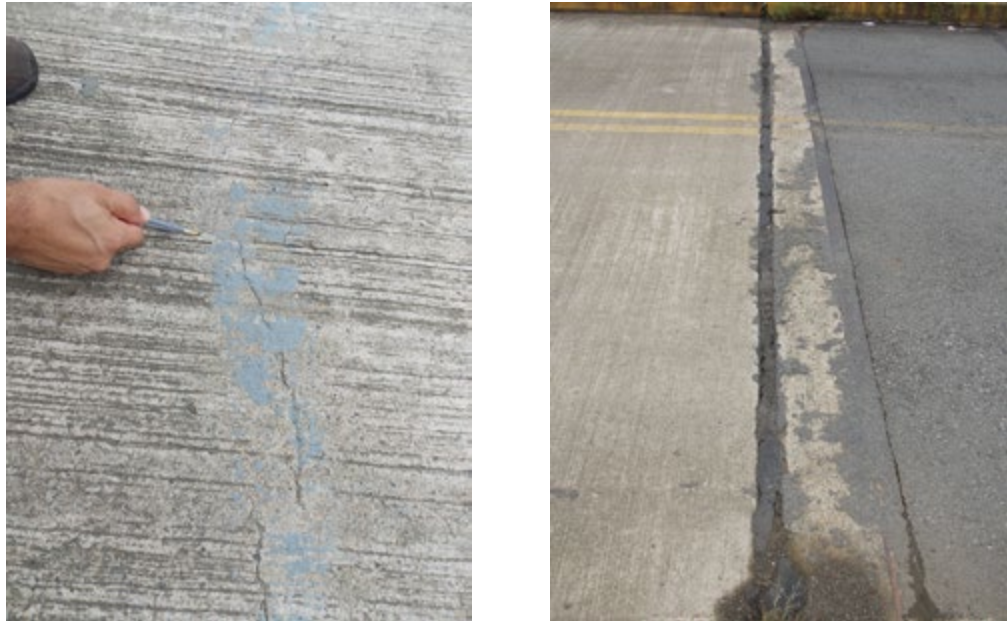
Figura 10: Agrietamientos en el tablero del puente sobre el Río Rincón (izq.); estado de la junta del lado este del mismo puente (der.); año 2015.

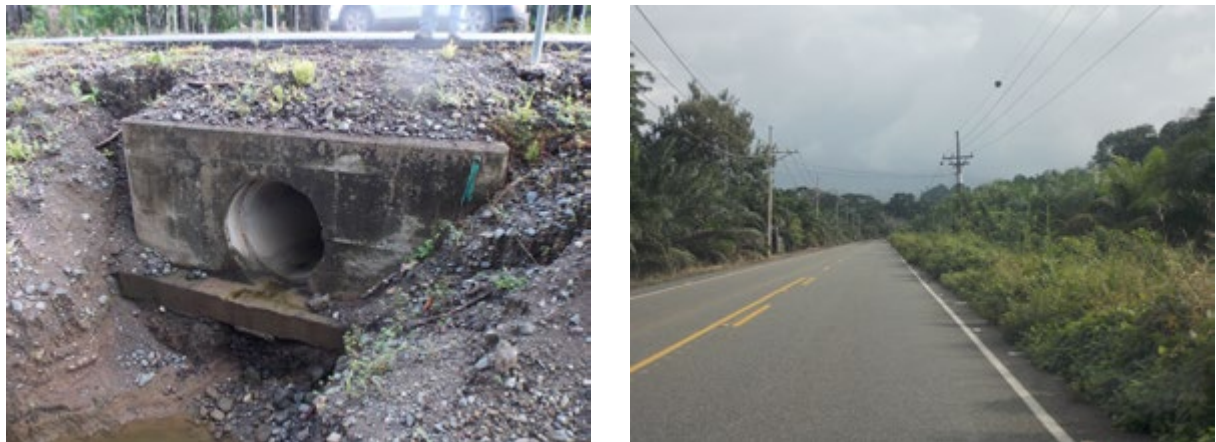
Figura 11: Socavación a la salida de la alcantarilla en el est. 45+550 (izq.); crecimiento de vegetación sin control, a los lados de la ruta, est. 53+500 (der.); año 2017.

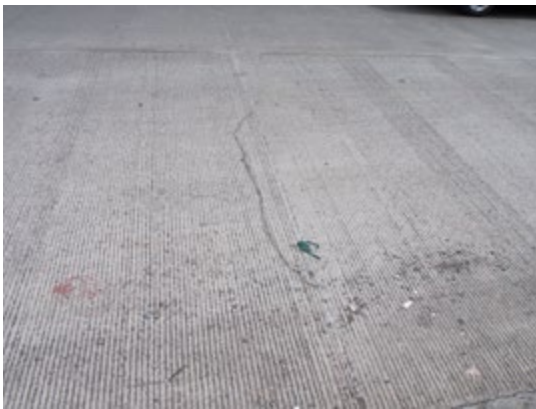
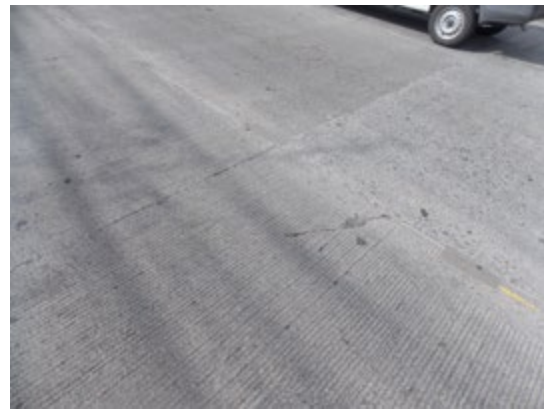
Figura 12: Agrietamiento en est. 0+670, sentido Zapote – San Francisco (izq.); agrietamiento en est. 0+314, sentido San Francisco – La Colina, con la losa superior derecha mostrando desgaste (der.); año 2015.

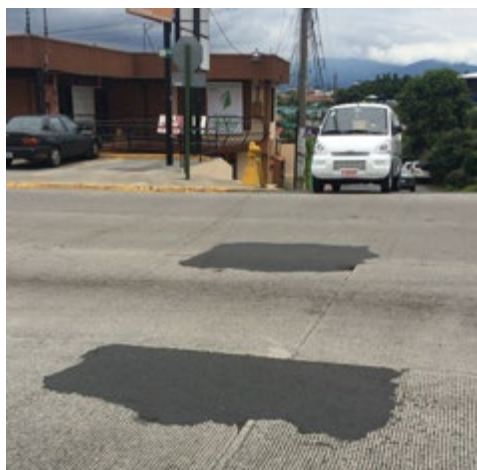
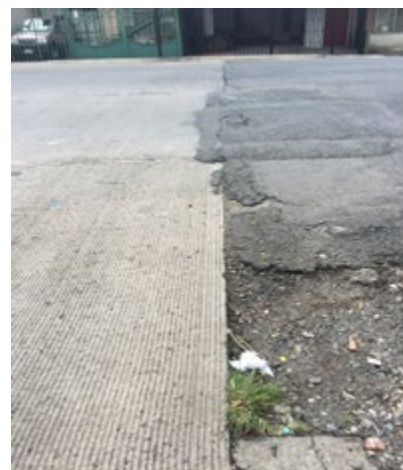
Figura 13: Reparaciones con asfalto en est. 0+733, sentido San Francisco – La Colina (izq.); aproximación al puente sobre el Río María Aguilar, sentido Zapote – San Francisco (der.); año 2017.
