Proyecto: LM-PI-UE-002-2011

INSPECCION DEL PUENTE SOBRE EL RIO SAN RAFAEL

RUTA NACIONAL No. 140

INFORME FINAL

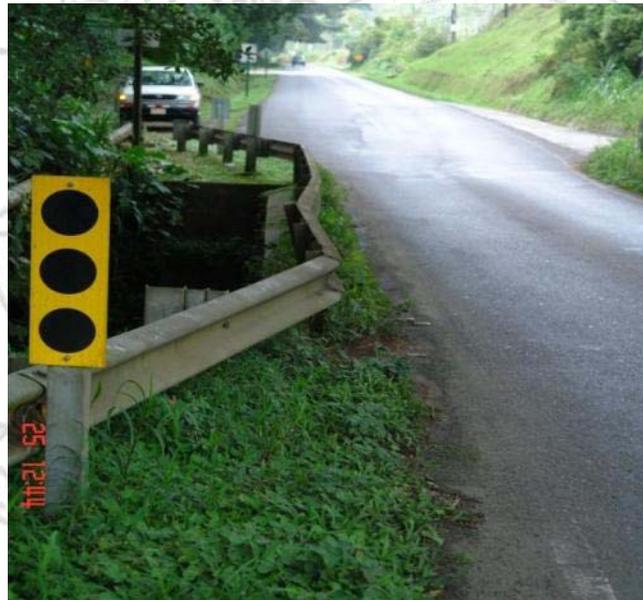
SEGURIDAD VIAL		
Elementos	Observaciones	Recomendaciones
2.1 Barandas	Una de las barandas está deformada producto de una colisión. Los captaluces ubicados en las barandas están cubiertos de suciedad, lo que disminuye su retroreflectividad y por tanto su eficiencia. (Ver Figura 4). Además se observa que faltan algunos pernos en las barandas.	<ul style="list-style-type: none"> - Reemplazar la baranda deformada y colocar los pernos faltantes - Establecer un programa de mantenimiento en el que se incluya la limpieza de las barandas y los captaluces de manera que cuenten con la adecuada retroreflectividad y sirvan para facilitar el tránsito nocturno. - Investigar si la baranda <i>flex beam</i> tiene la capacidad para prevenir que un vehículo caiga al río en caso de colisión.

Figura 4. Daño en la baranda.

- Reemplazar la baranda deformada e instalar los pernos faltantes en ambas barandas.
- Construir un bordillo a ambos lados del puente y añadir ductos de drenaje colocando dentro de ellos un tubo de PVC que se extienda al menos 30cm por debajo de la superficie inferior de la losa.

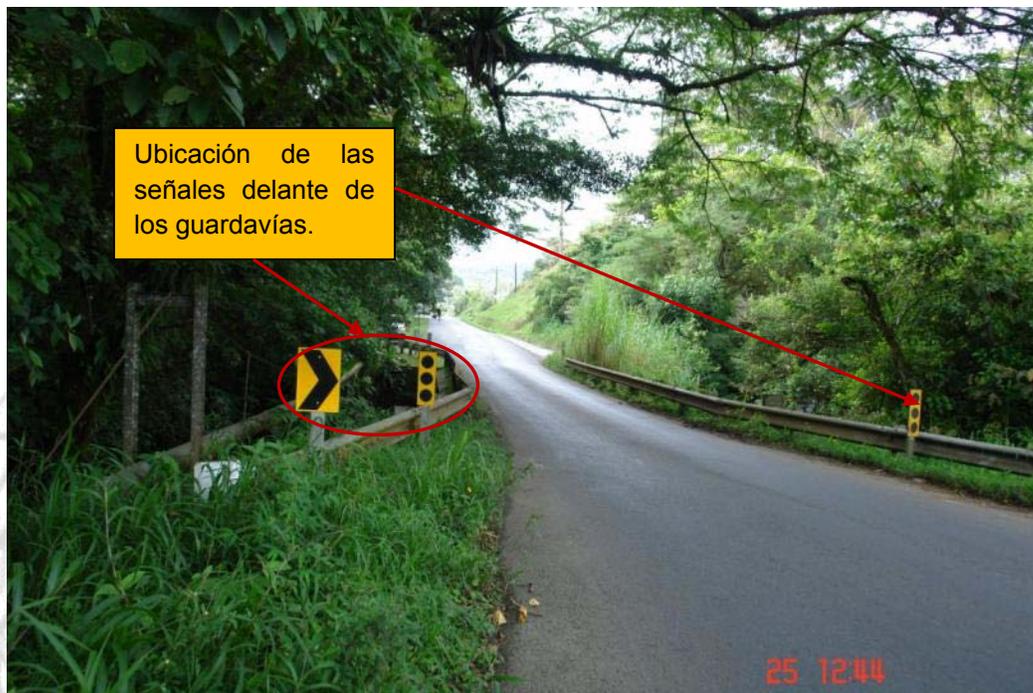
2.6 Señalización	<ul style="list-style-type: none"> - El puente cuenta en ambos sentidos con señales verticales de identificación del paso, señales delineadoras y de prevención que indican cambios en el alineamiento horizontal (las llamadas tipo <i>Chevron</i>), así como una señal de reglamentación para priorizar el paso (señal de <i>CEDA EL PASO</i>) en uno de los accesos de la estructura. Se observó que la señalización vertical de delineación se ubica entre la carretera y los guardavías, lo cual hace que los elementos de señalización sean obstáculos potenciales para los usuarios en caso de accidente. (Ver Figura 5) - La demarcación horizontal se encuentra en mal estado, siendo poco visible durante el día y en condiciones de lluvia, tal como se pudo constatar el día de la inspección. - No existen rótulos en donde se indique el límite de velocidad. - Tampoco existen señales que informen que el puente es de una sola vía, por lo que es de paso regulado. <p>Asimismo, el puente no cuenta con captaluces en su superficie de ruedo para facilitar el tránsito nocturno.</p>	<ul style="list-style-type: none"> - Colocar rótulos que indiquen la velocidad máxima permitida en los accesos al puente. Además colocar señalización en donde se indique que el puente es de un carril y el paso es regulado. - Instalar captaluces (“ojos de gato”) sobre la superficie de rodamiento del puente y sus accesos. - Reubicar la señalización vertical de manera que se ubiquen detrás de los guardavías, para disminuir el potencial de convertirse en obstáculos en caso de accidente. - Incluir en el programa de mantenimiento la limpieza y mantenimiento de la señalización vertical y pintar la señalización horizontal utilizando pintura retroreflectiva.

Figura 5. Colocación inadecuada de las señales y estado de la demarcación horizontal

- Instalar captaluces en toda la extensión de las barandas y reponer los captaluces faltantes en los guardavías.
- Reubicar la señalización vertical de manera que se localice detrás de los guardavías y así disminuir el potencial de convertirse en obstáculos en caso de accidente.

- Demarcar la señalización horizontal utilizando pintura retroreflectiva y colocar captaluces.
- Del lado Oeste (lado de Ciudad Quesada) proveer de señalización vertical que indique la existencia del puente de un solo carril por lo menos 100m antes del puente, dado que en este sentido de circulación el puente se ubica a la salida de una curva cerrada y además los vehículos deben ceder el paso a aquellos que circulan en sentido contrario.

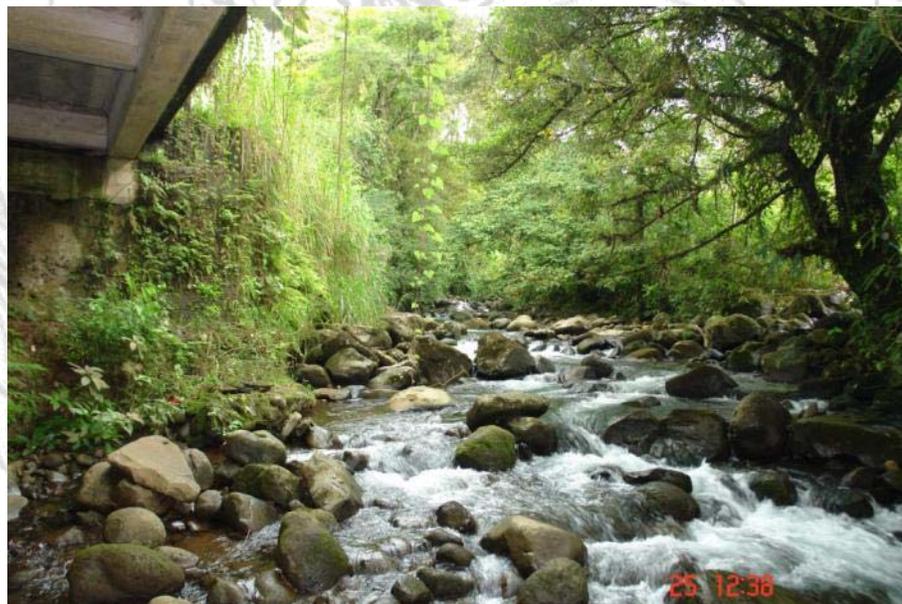
SUPERFICIE DE RODAMIENTO, ACCESORIOS, ACCESOS Y OTROS		
Elementos	Observaciones	Recomendaciones
3.6 Cauce del río	El cauce del río en el punto de confluencia con el puente muestra una alineación recta con depositación de bloques de roca relativamente grandes (mayores a un metro), lo que es señal de la fuerza de arrastre del río durante crecidas, pudiendo bajo estas condiciones adversas causar daños estructurales y funcionales al puente, principalmente a sus bastiones, los cuales al encontrarse dentro del cauce, se convierten en obstáculos potenciales para el flujo. (Ver Figura 6)	Se recomienda colocar un sistema de protección de tipo enrocado u otro sistema de protección similar de forma que se prevenga la erosión del cauce y la socavación de la cimentación de los bastiones del puente.

Figura 6. Depositación de material en el cauce del río.

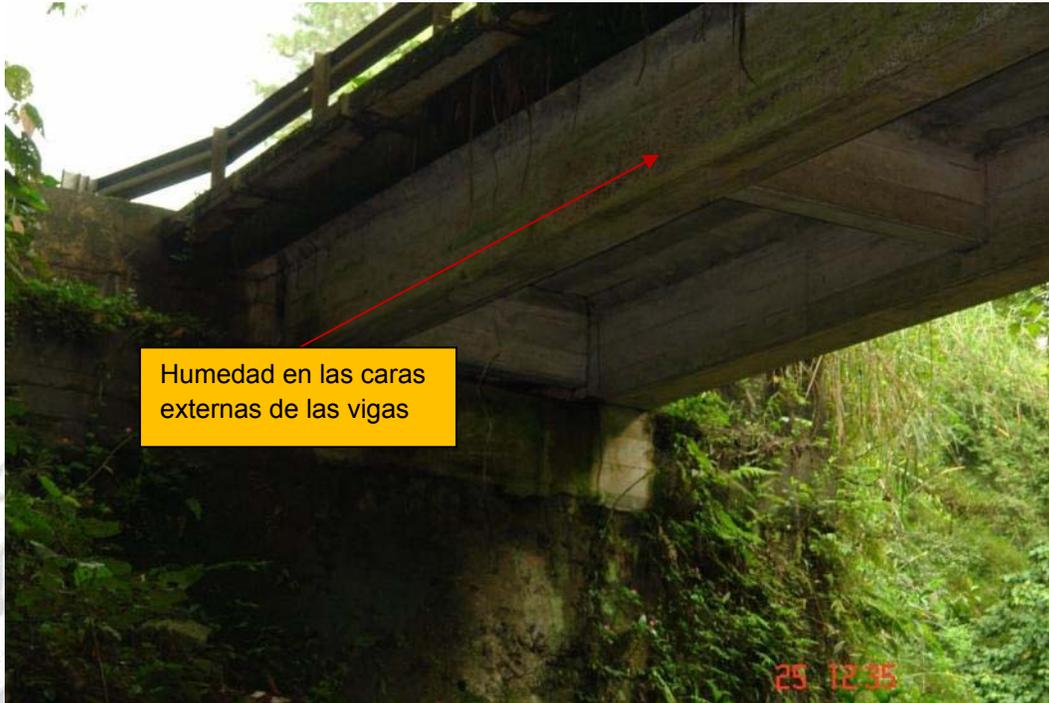
SUPERESTRUCTURA		
Elementos	Observaciones	Recomendaciones
4.1 Losa	No se observaron daños en la losa.	Ninguna.
4.2 Vigas principales	Las caras externas de las vigas muestran evidencia de humedad. (Ver Figura 7). Se observa la existencia de gran cantidad de vegetación, lo que favorece la acumulación de la humedad. (Ver Figura 8).	Ver punto 3.2. Eliminar la vegetación observada en la superestructura.

Figura 7. Evidencia de humedad en las caras externas de la viga y sobre los bastiones.

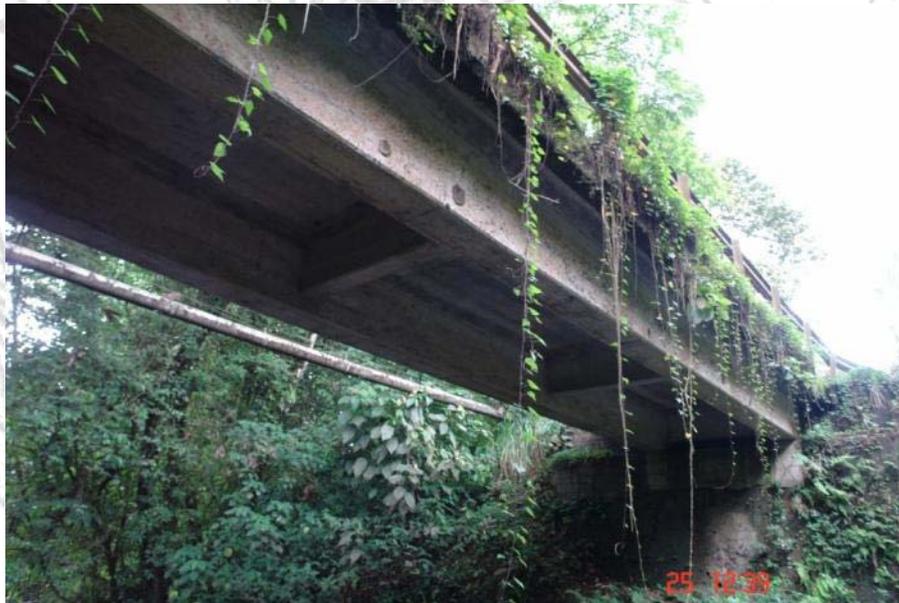
5.2 Bastiones y aletones	No se observaron grietas o algún otro tipo de daño estructural en los bastiones y aletones. Sin embargo, se observó crecimiento de vegetación en los mismos. (Ver figura 8 y 9)	Limpiar la vegetación que crece cerca de los bastiones y aletones y sobre estos elementos. Evitar, mediante un sistema de drenaje adecuado, que la humedad siga afectando los bastiones y favoreciendo el crecimiento de vegetación (ver punto 3.5)

Figura 8. Vegetación presente en la superestructura y sobre los bastiones.

- Establecer un programa de mantenimiento periódico en el que se incluya la limpieza de las cunetas y la eliminación de la vegetación en los elementos del puente.

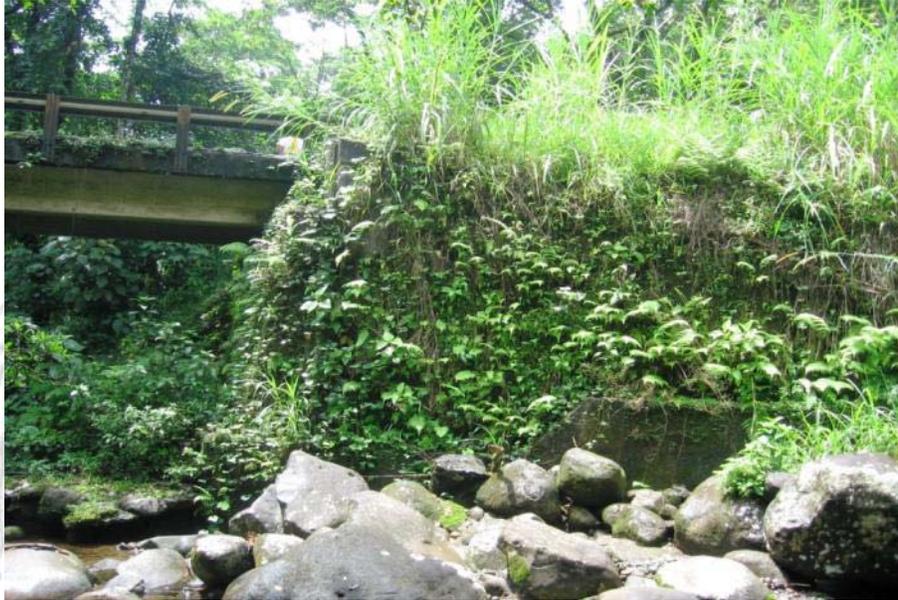
Figura 9. Vegetación presente en los aletones.
