1. Informe INF – PITRA – 010 – 2011		2. Copia No. 1	
3. Título Informe de Evaluación del Proyecto San José – Caldera Ruta Nacional 27, Año 2011		4. Fecha del Informe Diciembre, 2011

Informe de Evaluación del Proyecto San José – Caldera Ruta Nacional 27 Año 2011

Informe Final

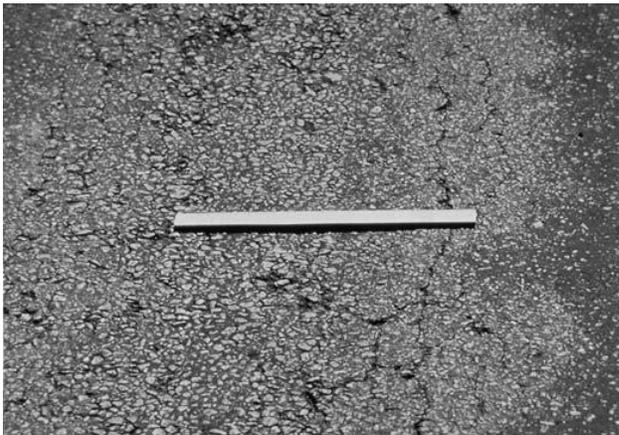
Los deterioros de tipo funcional, como el “desprendimiento” detectado, tienen impacto inmediato en aspectos relacionados con el confort, costos de operación vehicular para el usuario y la seguridad vial y en el mediano y largo plazo van evolucionando en deterioros de tipo estructural que pueden disminuir la durabilidad del proyecto (ver Figuras 61, 62 y 63).

Figura 61 Desprendimiento leve

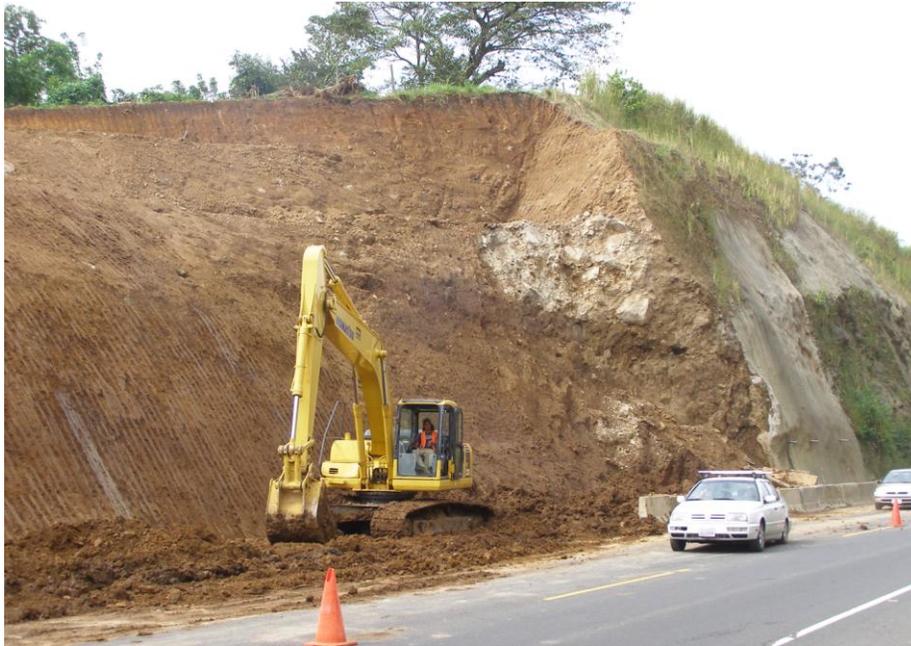
- Punto 1, estacionamiento 21+400: Representa una sección corte-corte, donde se presentó un deslizamiento y actualmente se realizan trabajos de estabilización mediante la construcción de un muro de gaviones. El talud deslizado se encuentra contiguo al paso elevado de Rincón Chiquito. En las Figuras 65 y 66 se observa el talud deslizado, que aún presenta una parte recubierta con concreto lanzado. Su falla puede atribuirse a un mal manejo de aguas en la parte superior, ya que no se encontró evidencias de cunetas.

Figura 65: Talud izquierdo sentido San José-Caldera

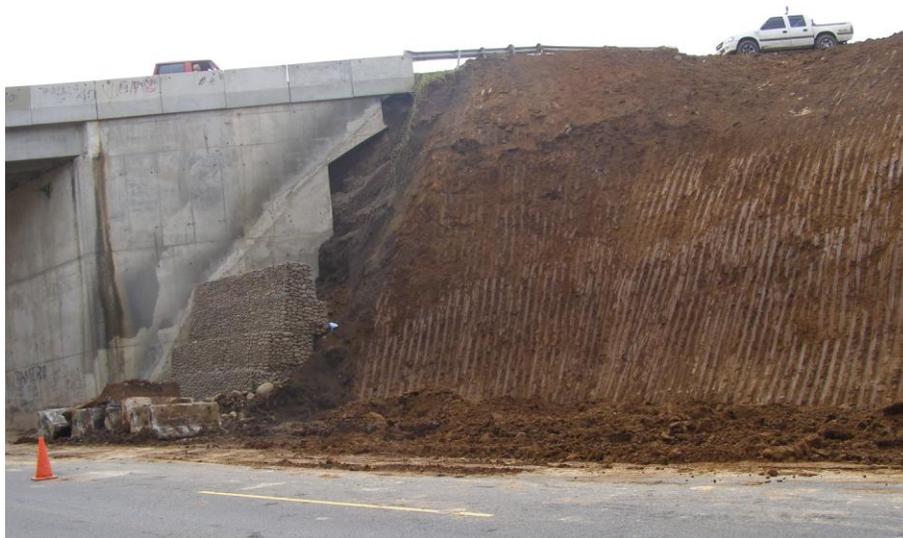
Figura 66: Construcción de muro de gaviones contiguo al bastión del paso elevado.

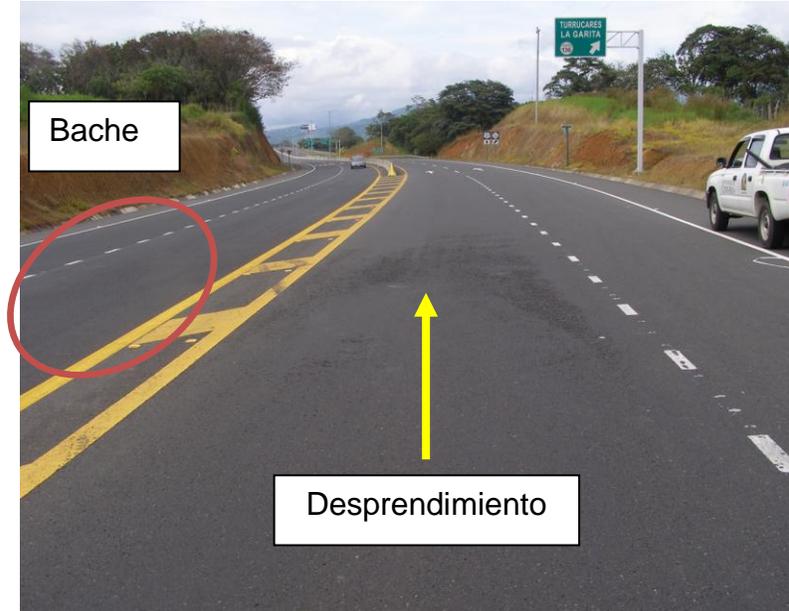
- Punto 2, Estacionamiento 25+750: Se encuentran deterioros en la superficie de rodamiento, un bache en el sentido Caldera-San José y desprendimientos en el carril de sentido San José – Caldera. El desprendimiento tiene dimensiones aproximadas de 12,70 metros de largo por 3,7 metros de ancho.

Figura 67: Deterioros en la superficie de ruedo en la estación 25+750

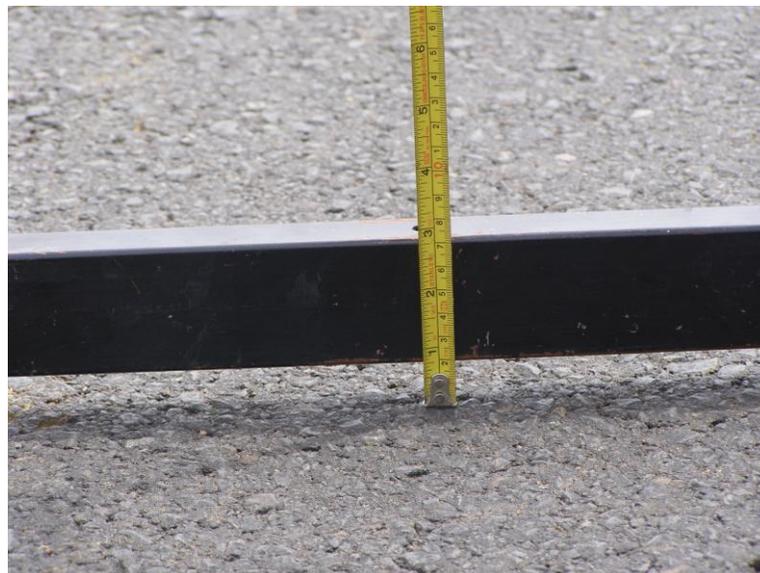
- Punto 3, Estacionamiento 27+050: La carpeta asfáltica presenta exudación en una longitud aproximada de 400 metros en ambos carriles; la geometría de la vía presenta pendiente en el sentido San José – Caldera. Adicionalmente, en el carril de diseño (sentido Caldera – San José) se encontró agrietamiento y una rodera de 2 centímetros de profundidad.

Figura 68: Rodera de 2 cm encontrada en el estacionamiento 27+050

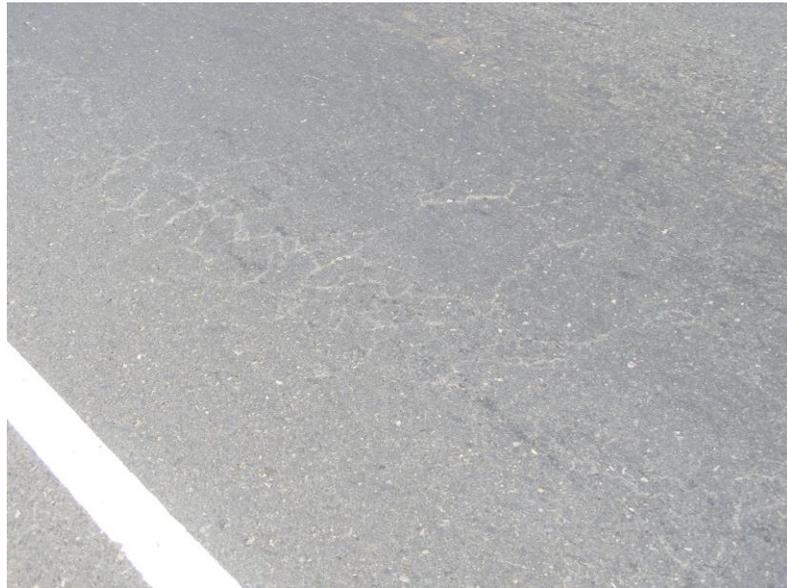
Figura 69: Exudación y agrietamiento en la superficie de ruedo en el estacionamiento 27+050

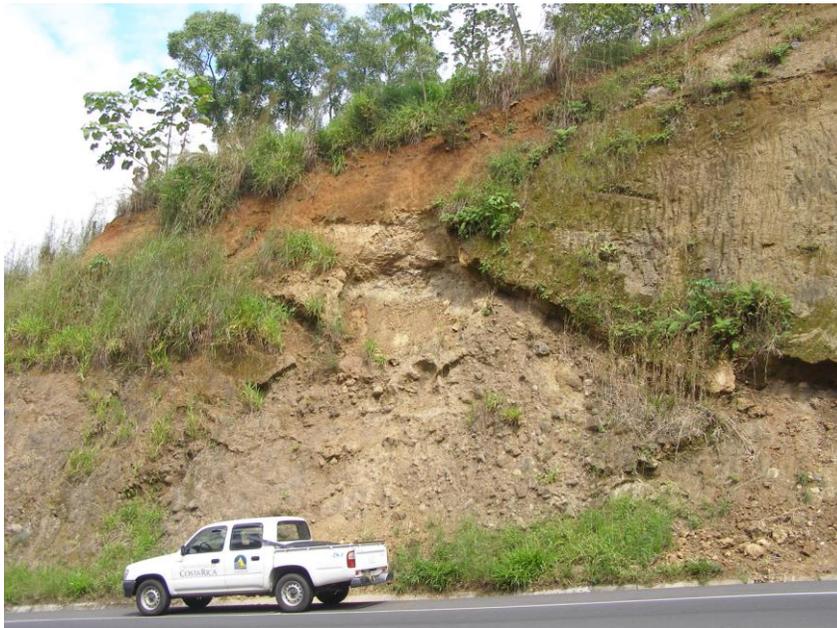
- Punto 4, estacionamiento 28+350: Representa una sección transversal corte – corte con material deslizado en el talud derecho (sentido San José – Caldera), de aproximadamente 8 a 10 metros de altura. Se diferencian dos estratos de suelo, el estrato inferior es más erosionable que el estrato superior como se puede observar en la Figura 70. Existe material deslizado que obstruye las cunetas y no permite su correcto funcionamiento. Además, se observa exudación en el carril de diseño en el sentido Caldera – San José.

Figura 70: Talud derecho del estacionamiento 28+350.

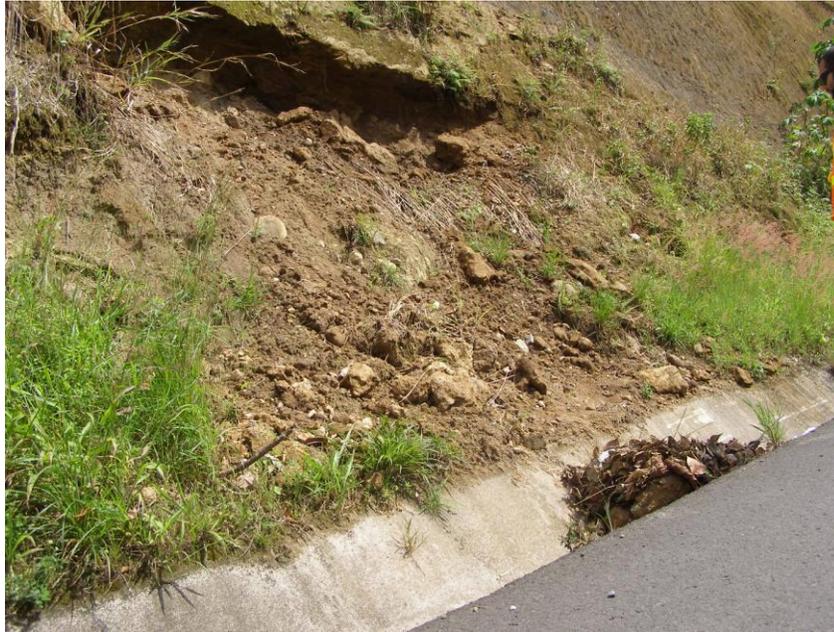
Figura 71:Material obstruyendo la sección de cuneta en el estacionamiento 28+350

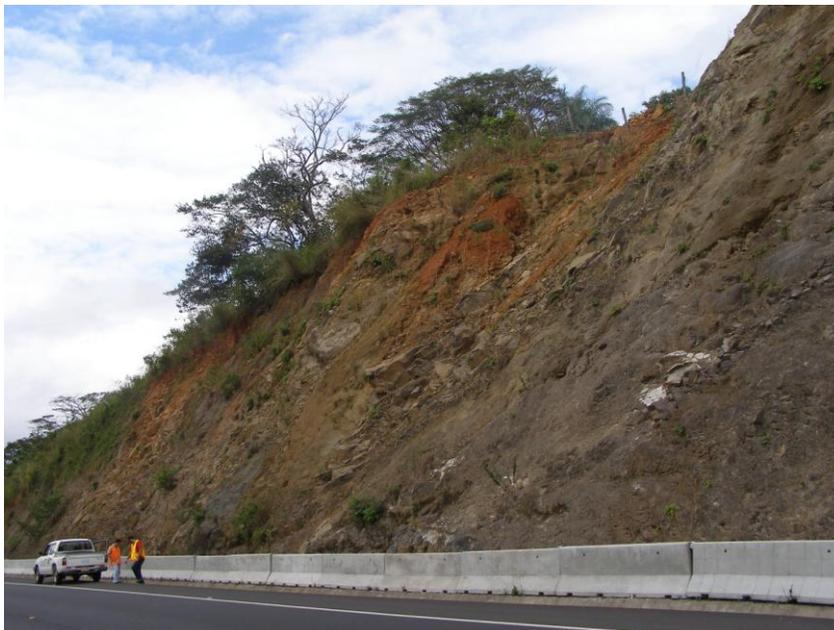
- Punto 5, estacionamiento 33+050: Sección que presenta corte al lado derecho de la vía en el sentido San José – Caldera. El talud está formado por material rocoso fragmentado, en el mismo se observa un deslizamiento de material, y en la base una barrera de concreto.

Figura 72:Talud de material rocoso deslizado en el estacionamiento 33+050

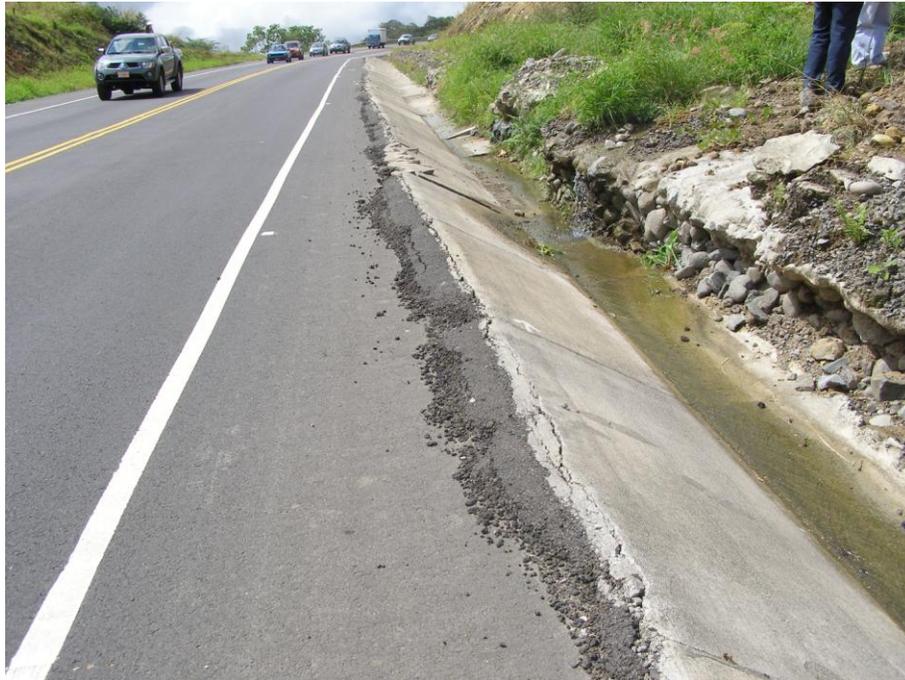
- Punto 6, estacionamiento 36+400: Se tiene una sección corte – corte, con un talud de aproximadamente 40 metros de altura que se está deslizando, y que ejerce un empuje sobre la estructura de la carretera, causando daños visibles, como levantamientos en la superficie de ruedo del espaldón, y agrietamientos y fracturas en las estructuras de cuneta. El talud posee contra cunetas y una tubería de desagüe en el frente; sin embargo, las contra cunetas se encuentran obstruidas por vegetación, y la tubería que baja del talud se encuentra también obstruida, pero por material del talud. Adicionalmente se observaron flujos de agua al pie del talud provenientes del cuerpo, sin ningún tipo de tubería o cuneta que los conduzca.

Figura 73: Levantamiento de la cuneta producto del empuje del talud en el lado derecho en el sentido San José – Caldera, estacionamiento 36+400

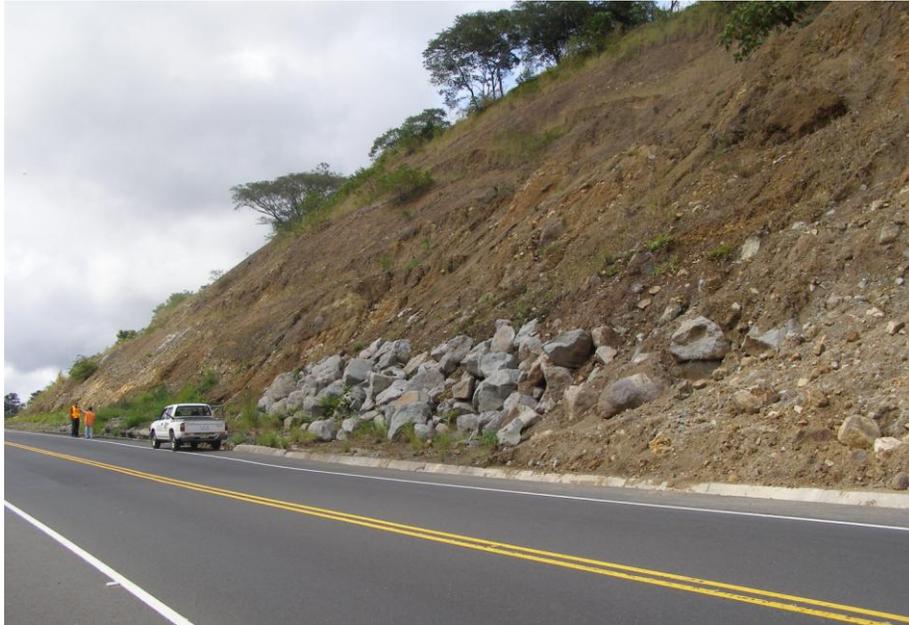
Figura 74: Talud de corte en el estacionamiento 36+400

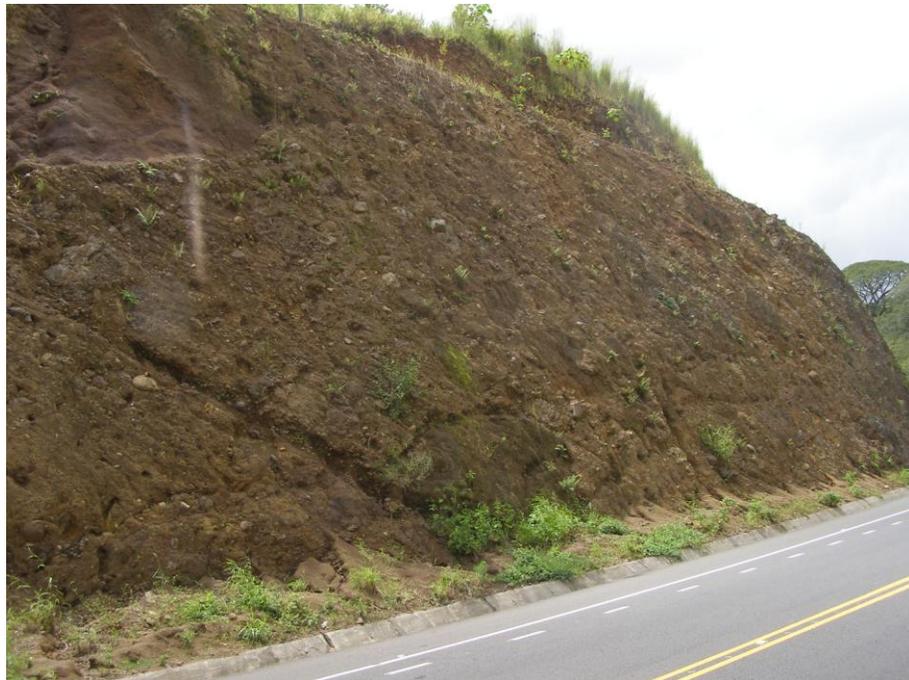
- Punto 7, estacionamiento 37+200: Sección corte – corte con taludes de aproximadamente 12 metros de altura, se observa material deslizado del lado izquierdo (sentido San José – Caldera) y obstrucción de las cunetas con material del talud.

Figura 75: Talud izquierdo en el estacionamiento 37+200

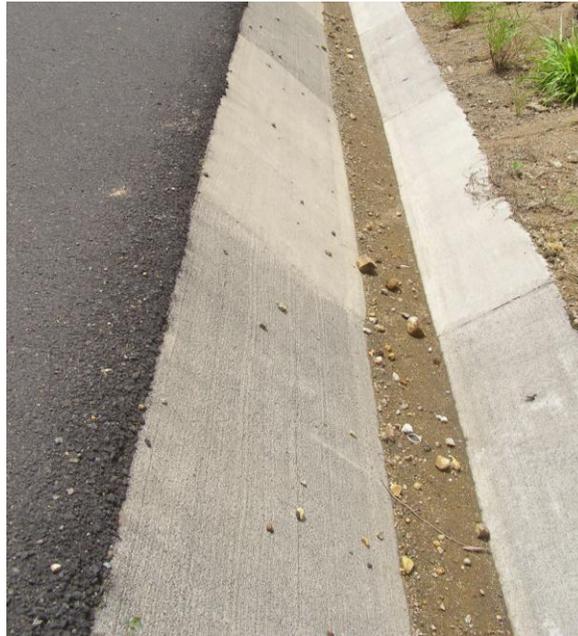
Figura 76: Cunetas obstruidas en el estacionamiento 37+200

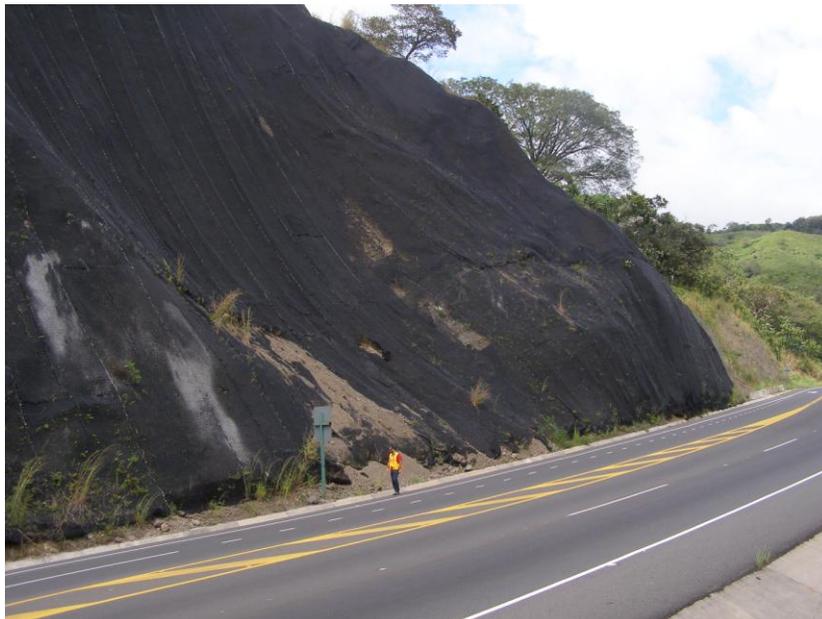
- Punto 8, estacionamiento 37+750: Se tiene una sección corte – corte con un talud de aproximadamente 30 metros cubierto con geotextil, al lado derecho de la vía en sentido San José – Caldera. Al igual que en el estacionamiento 36+400, una parte del talud se está deslizando hacia la carretera, provocando levantamientos en la superficie de rueda y fracturas en la cuneta. En varias zonas del talud, el geotextil se encuentra roto y permite la salida de material deslizado.

Figura 77: Geotextil dañado que permite el paso de material caído proveniente del talud del estacionamiento 37+750

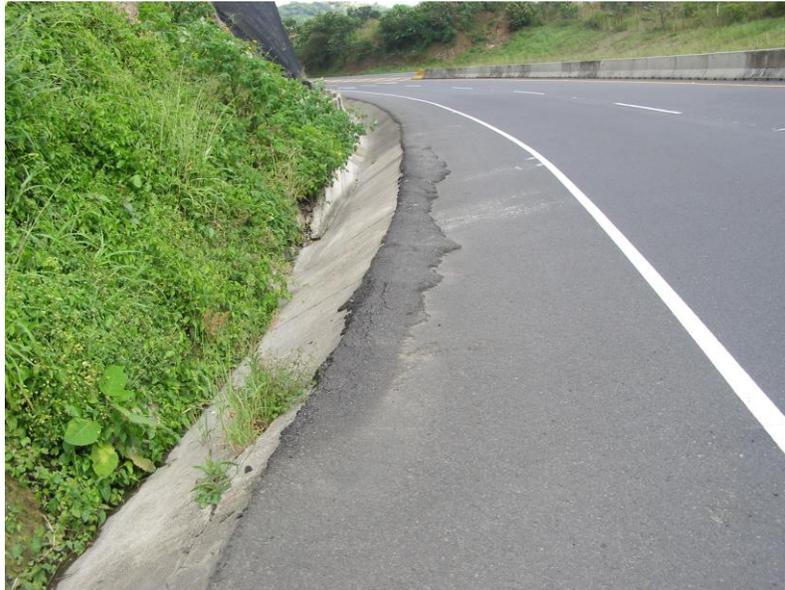
Figura 78: Deterioro en la superficie de ruedo y cuneta en el estacionamiento 37+750

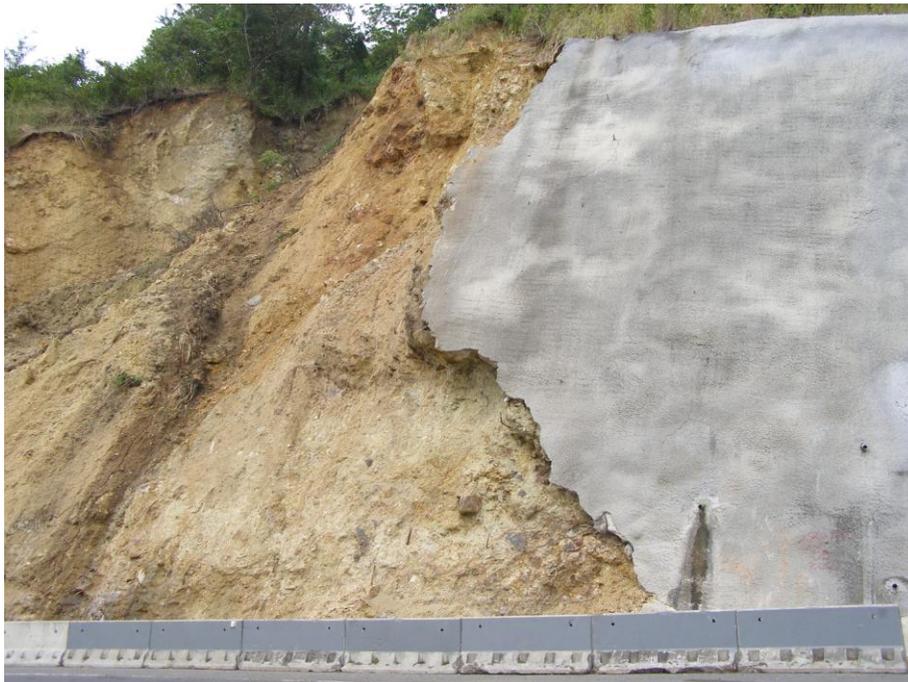
- Punto 9, estacionamiento 38+500: Existe una sección corte - corte donde se observa un deslizamiento del talud derecho, sentido San José – Caldera. El talud posee aproximadamente 10 a 12 metros de altura, anteriormente se encontraba recubierto de concreto lanzado y contaba con anclajes pasivos. Se puede observar gran cantidad de agua bajando por el cuerpo del talud, y las cunetas se encuentran obstruidas.

Figura 79: Talud deslizado en el estacionamiento 38+500

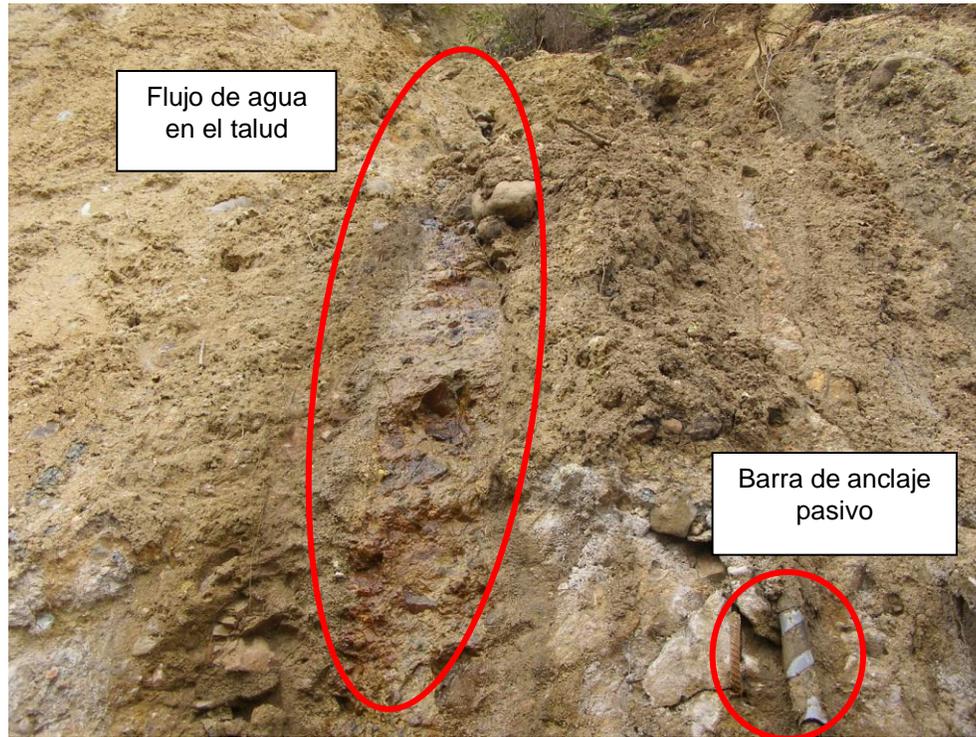
Figura 80: Flujo de agua en el cuerpo del talud y barra de anclaje pasivo presente en la zona de deslizamiento del talud ubicado en la estación 38+500.

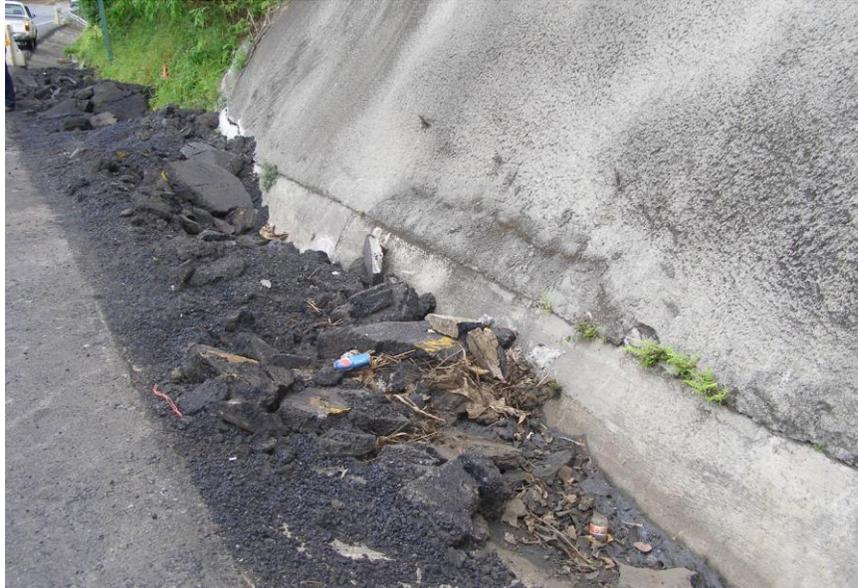
Figura 82: Desechos del bacheo depositados en la cuneta obstruyendo el flujo de agua.

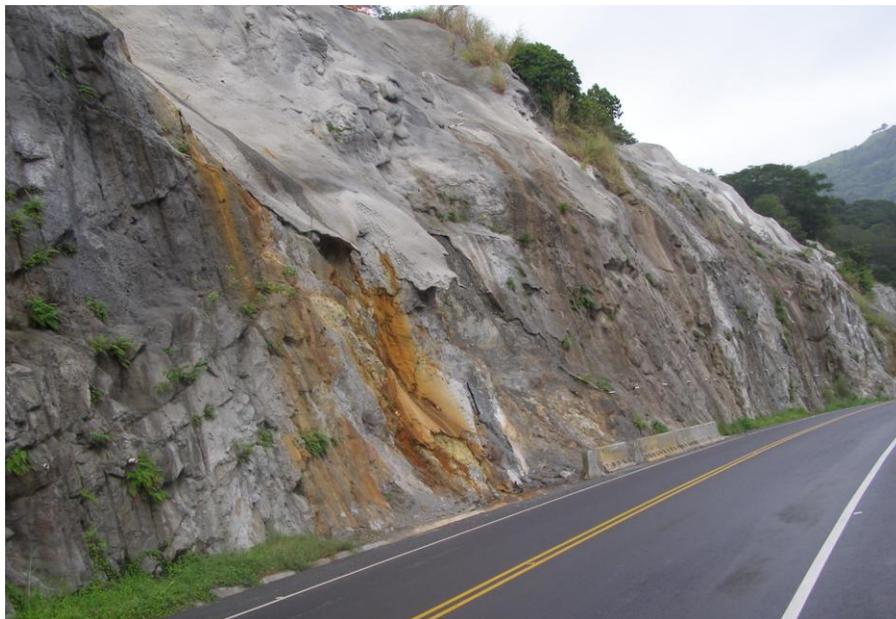
Figura 83: Deterioros en el concreto lanzado, talud del estacionamiento 46+250

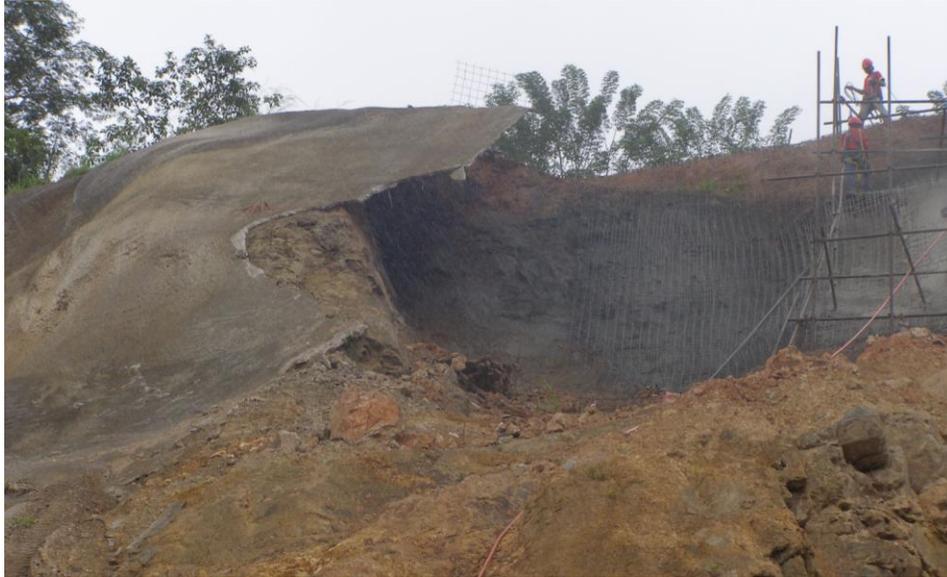
Figura 84: Talud deslizado donde se realizan trabajos de estabilización, se observa parte de la cobertura de concreto lanzado que existía antes del deslizamiento

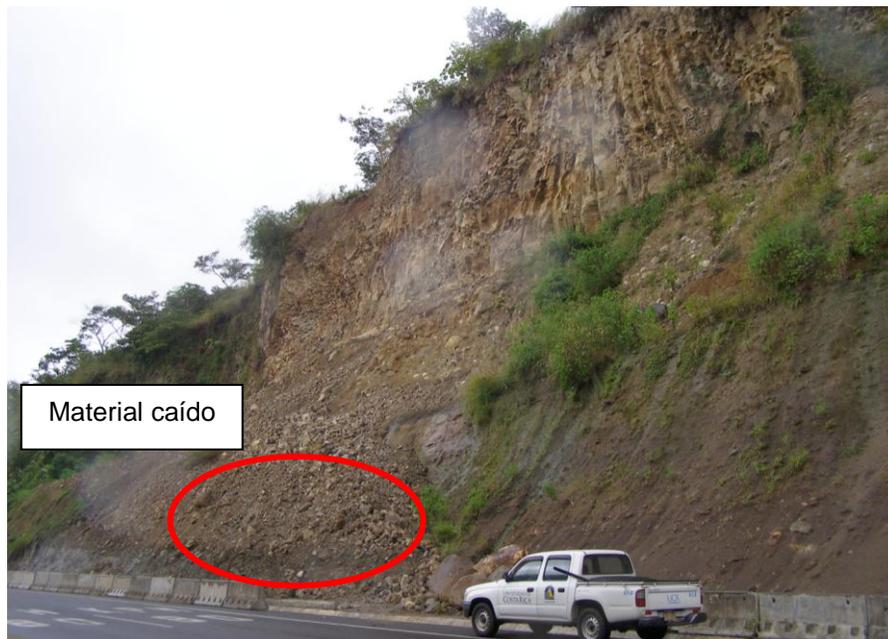
Figura 85: Talud rocoso con gran cantidad de fracturas y material caído al pie

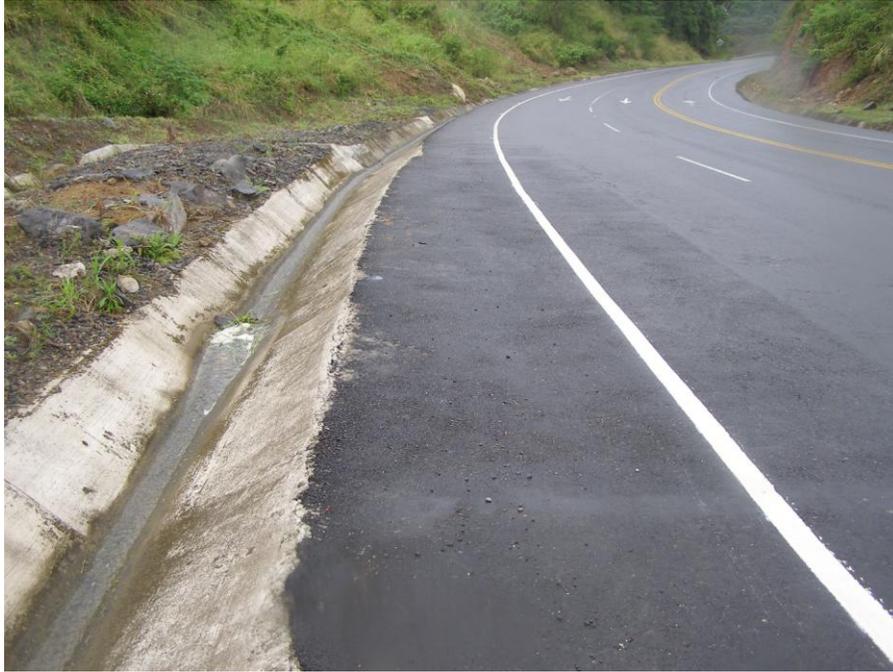
Figura 86: Deterioro en la superficie de ruedo, se observa levantamiento y bache en el estacionamiento 48+350 en el sentido Caldera- San José

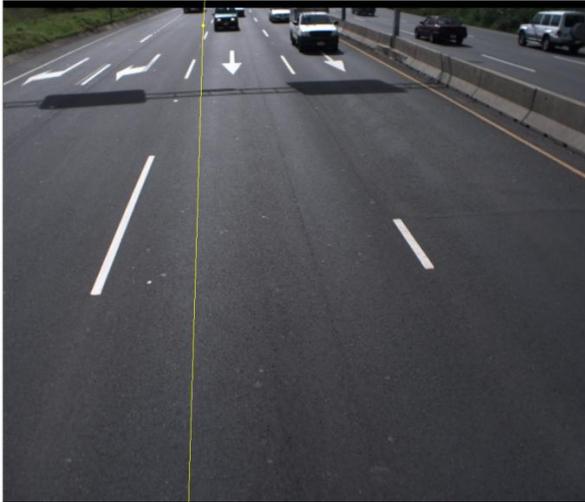
Figura A1 Bache Est. 3+050
