Proyecto: LM-PI-GM-02-2011

INSPECCIÓN DEL PUENTE MARAVILLA SOBRE EL RIO SAN JOSE, DISTRITO LÍBANO, CANTÓN DE TILARÁN

INFORME FINAL

20 de Mayo de 2011

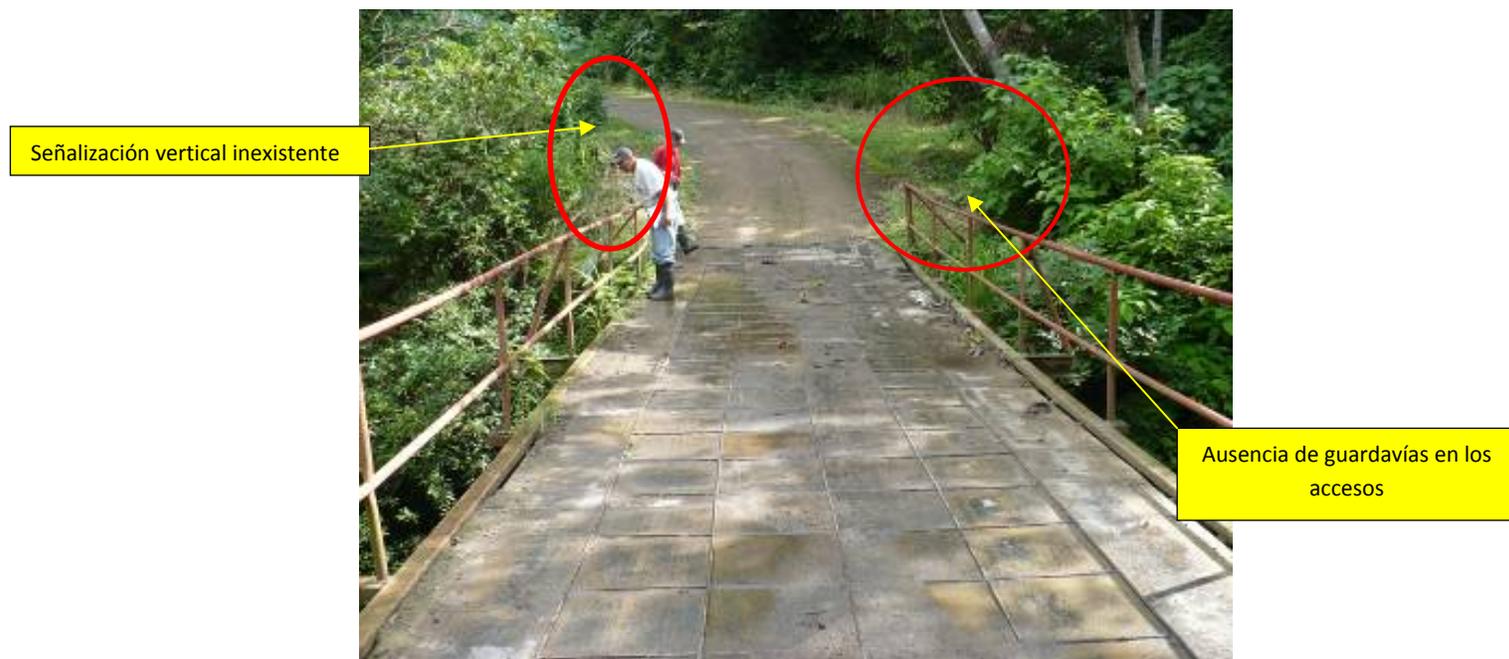
Figura 2. Vista a lo largo de la línea centro del Puente Maravilla, Río San José.

| SEGURIDAD VIAL | | |
|---|---|--|
| 2.5 Señalización | No existe señalización horizontal o vertical en sitio (Ver figura 2). | <p>Se recomienda hacer una evaluación detallada de la capacidad del puente para determinar si se debe establecer una restricción de la carga máxima permitida sobre el puente. En caso que la Dirección de Puentes del MOPT indique que se debe restringir la carga se debe colocar una señal por lo menos 100m antes del puente en ambos accesos.</p> <p>De forma inmediata se recomienda colocar una señal de tipo Ceda en un acceso que disponga de mayor visibilidad y demarcar horizontalmente la línea de parada a una distancia entre 10m y 30m del puente. Se debe definir la distancia de forma que se permita que los vehículos que circulan en el sentido contrario puedan incorporarse a su carril.</p> <p>Se recomienda colocar señales de prevención en ambos sentidos indicando que existe un puente angosto. Esta señal debe localizarse como mínimo 50m antes del puente.</p> <p>Se recomienda colocar captaluces a ambos lados del puente sobre la superficie de rodamiento.</p> |
| 2.6 Iluminación | La estructura no cuenta con iluminación (Ver figura 2). | Se recomienda gestionar la colocación de al menos un poste de alumbrado público en las cercanías del puente en caso de existir fluido eléctrico en la zona. |

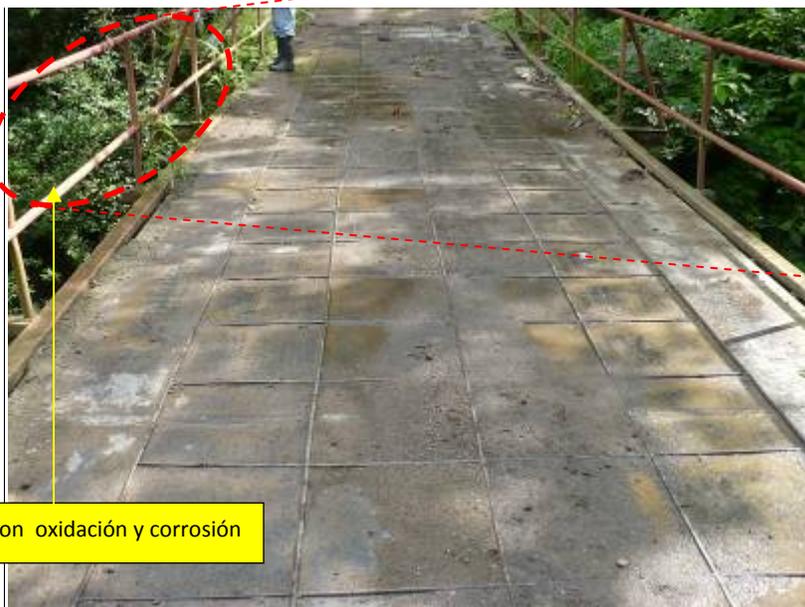
| SEGURIDAD VIAL | | |
|---|---|---|
| 2.1 Barandas | Se observó oxidación y corrosión en las barandas y la falta de limpieza y mantenimiento (Ver Figura 4). Las barandas existentes no aparentan tener la capacidad para evitar que un vehículo caiga al cauce del río. | Se recomienda pintar con pintura retrorreflectiva la totalidad de las barandas en tanto se reemplaza el puente. En la estructura nueva se recomienda que las barandas tengan la capacidad necesaria para prevenir que un vehículo caiga al cauce y que además sean pintadas también con pintura retrorreflectiva. |

Barandas con oxidación y corrosión

Figura 4. Las barandas presentan corrosión y oxidación.

- Limpiar las barandas y aplicar pintura retrorreflectiva.
- Inspeccionar detalladamente las uniones entre las láminas de acero de la superficie de ruedo y las vigas para reforzar las que se encuentren dañadas y reducir la vibración.

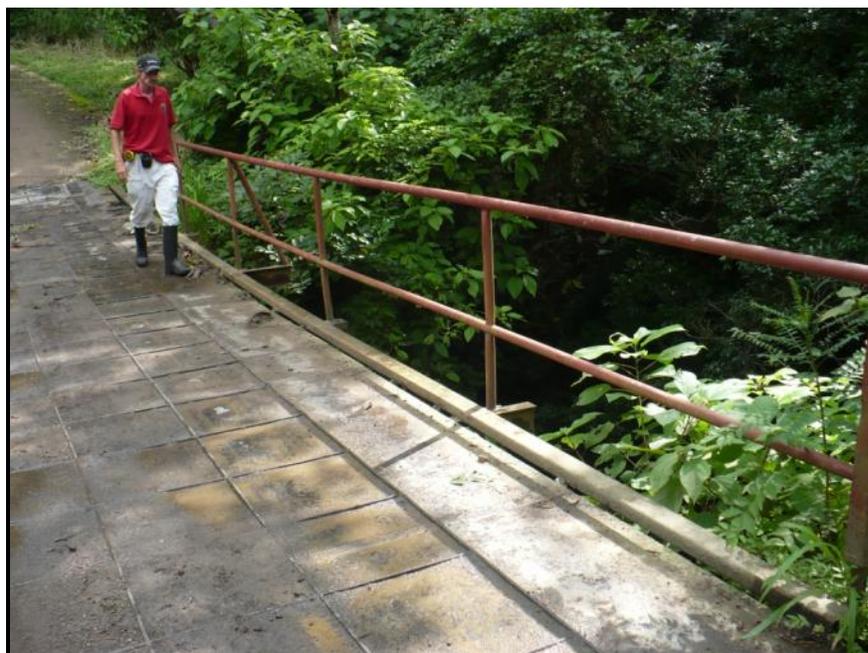
| SEGURIDAD VIAL | | |
|---|---|---|
| 2.3 Aceras y sus accesos | El puente no cuenta con aceras (Ver Figura 5). | El puente es normalmente utilizado por peatones, por lo que se recomienda incorporar en el diseño del nuevo puente aceras peatonales que cumplan con las disposiciones de la ley 7600 si es que se demuestra que el puente tiene tránsito peatonal y vehicular considerable. |

Figura 5. Ausencia de aceras en el puente.

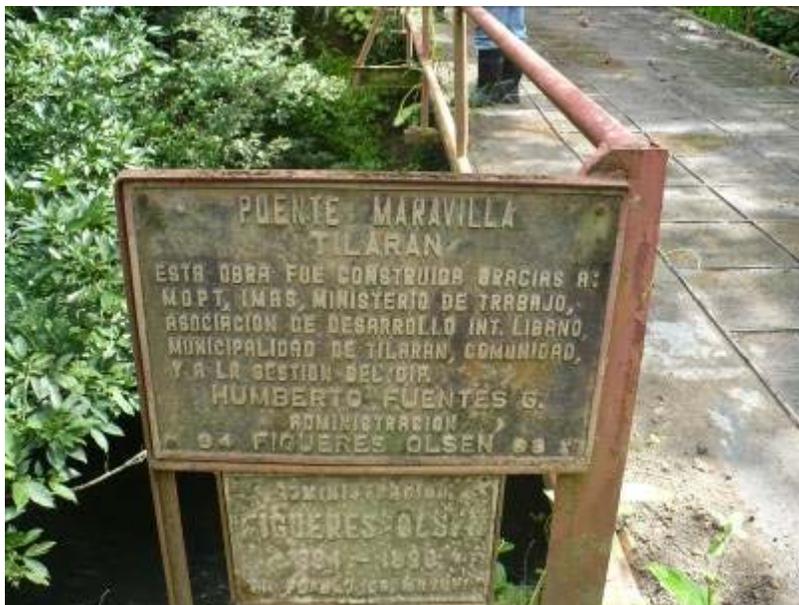
| SEGURIDAD VIAL | | |
|---|---|---|
| 2.4 Identificación | El puente tiene una placa con su fecha de construcción. (Ver Figura 6). | Se recomienda colocar rótulos de identificación con el nombre del puente (río que atraviesa y número de ruta) en ambos accesos. Además se recomienda colocar en la baranda de la nueva estructura del puente una placa indicando la carga viva de diseño. |

Figura 6. Placa de identificación de puente.

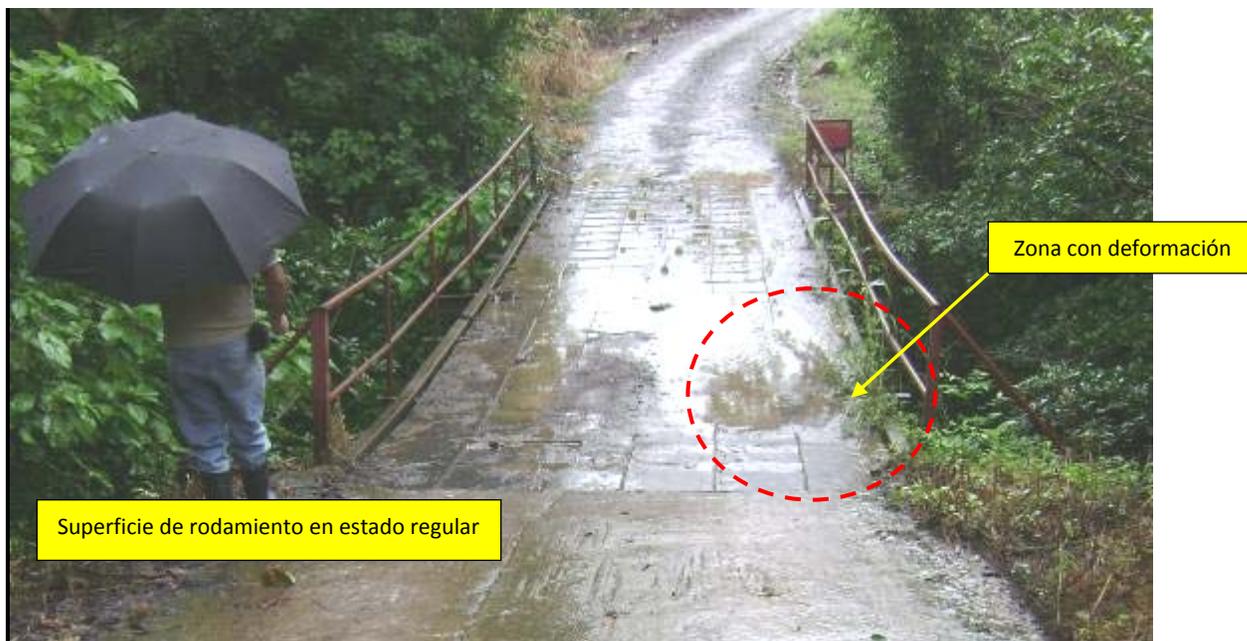
| SUPERFICIE DE RODAMIENTO, ACCESORIOS, ACCESOS Y OTROS | | |
|--|---|--|
| 3.1. Superficie de rodamiento | La superficie de rodamiento está formada por láminas de acero las cuales presentan desniveles y desgaste (Ver Figura 7). Además se observó que existen varias láminas que no están debidamente adheridas. | Los desniveles encontrados en la superficie se deben a que los elementos de apoyo sobre la roca están desnivelados. Este problema se resolvería al construir un puente nuevo. Como medida provisional se recomienda realizar una limpieza general de la superficie e identificar los puntos donde las láminas no están adheridas a las vigas principales para ser reparados. En una reconstrucción se recomienda construir una losa de concreto. |

Figura 7. Vista de la superficie de rodamiento donde se observa la acumulación de agua y sedimentos debido a la falta de drenajes.

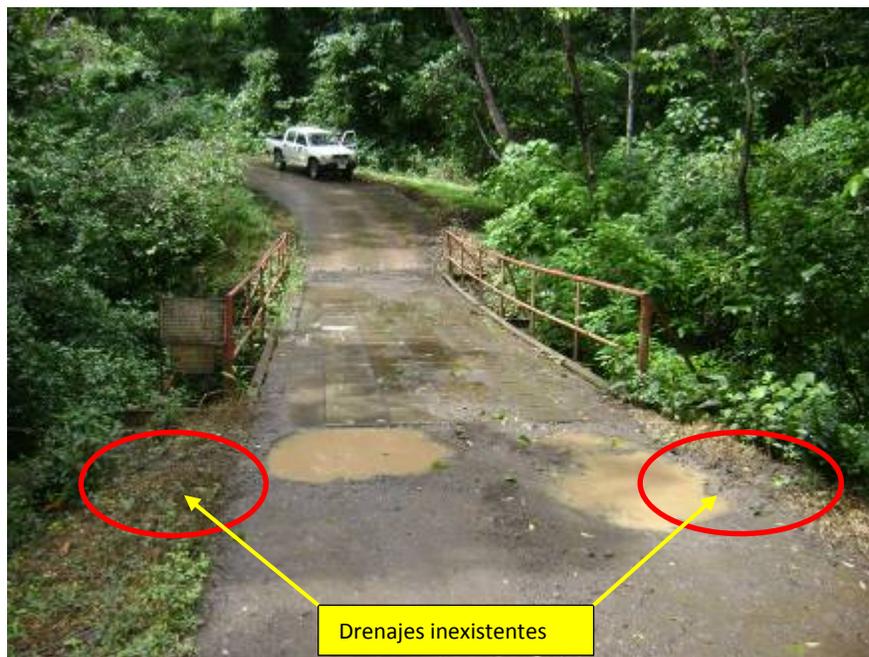
| SUPERFICIE DE RODAMIENTO, ACCESORIOS, ACCESOS Y OTROS | | |
|--|--|--|
| 3.2. Drenajes del puente | No existen drenajes en el puente y tampoco cuenta con bordillos (Ver Figura 8) | Este problema se resolvería una vez que se construya el puente nuevo. Se recomienda construir drenajes en la superficie de rodamiento para evitar la acumulación de agua y sedimentos. Además se recomienda colocar tuberías de PVC en cada uno de los drenajes que se extiendan por lo menos 50 cm para evitar descargar el agua sobre los elementos de la superestructura. |
| 3.3. Drenajes de los accesos | Los accesos carecen de un sistema de drenaje adecuado. (Ver Figura 8) | Se recomienda construir sistemas de manejo de aguas en ambos accesos para evitar descargar el agua sobre los elementos de la subestructura y conducirla directamente al río. Se recomienda prestar especial atención a los flujos de agua provenientes del acceso Noroeste, pues la pendiente que presenta este acceso hace suponer que el caudal de escorrentía es significativo y que se dirige directamente al puente. |

Figura 8. No existen drenajes en los accesos.

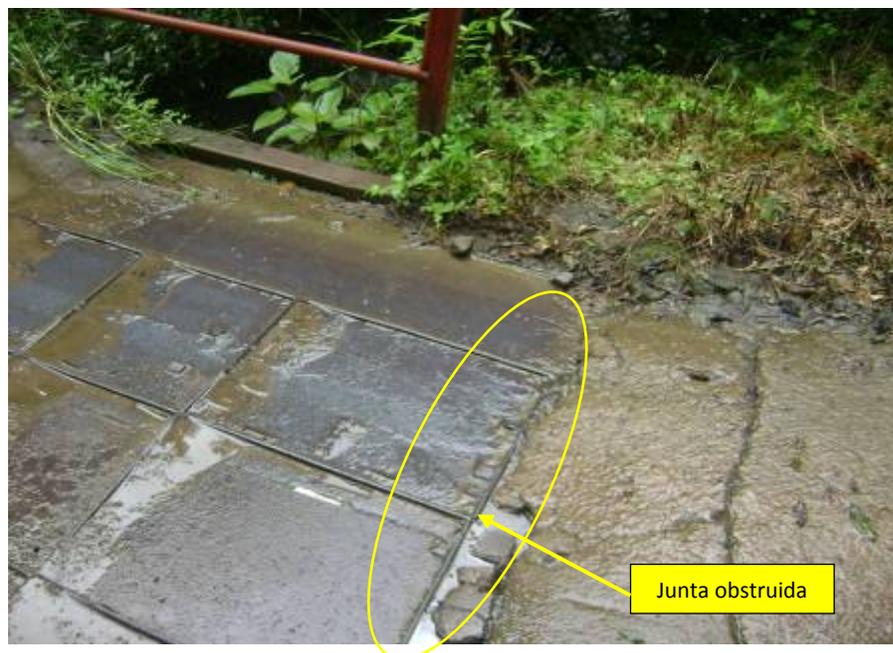
| SUPERFICIE DE RODAMIENTO, ACCESORIOS, ACCESOS Y OTROS | | |
|--|--|--|
| 3.4. Juntas de expansión | Las juntas de expansión están obstruidas por el lastre y concreto de la calzada (Ver Figura 9) | Ninguna, ya que este problema se resolvería cuando se construya el nuevo puente. |

Figura 9. Junta de expansión obstruida con concreto.

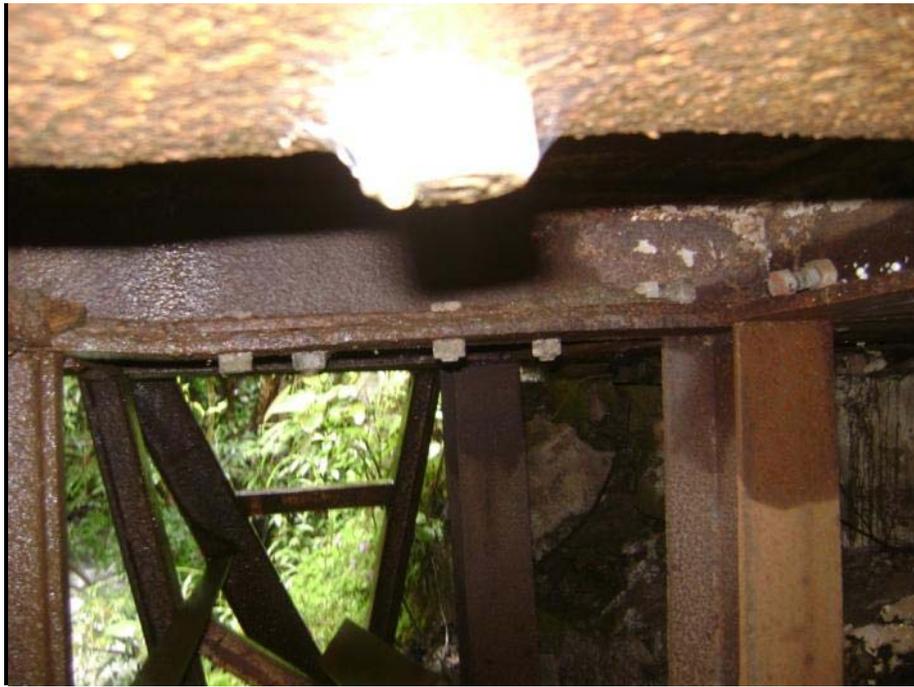
| SUPERESTRUCTURA | | |
|---|---|---|
| 4.1. Vigas principales de acero | Las vigas de acero presentan oxidación y corrosión generalizada (Ver Figura 10) | Debido al avance de la corrosión, es posible que al efectuar la limpieza se reduzca significativamente la sección transversal y en consecuencia la capacidad estructural. Se recomienda reemplazar el puente. Como medida provisional se recomienda revisar las conexiones de los elementos para determinar cuáles necesitan ser reparadas o sustituidas. |
| 4.2. Vigas secundarias de acero | Las vigas de acero presentan oxidación y corrosión generalizada (Ver Figura 10) | Debido al avance de la corrosión, es posible que al efectuar la limpieza se reduzca significativamente la sección transversal y en consecuencia la capacidad estructural lo cual es otra razón de peso para reemplazar el puente. Provisionalmente se recomienda revisar las conexiones para determinar si necesitan reparación. |

Figura 10. Las vigas de acero presentan oxidación y corrosión generalizada.

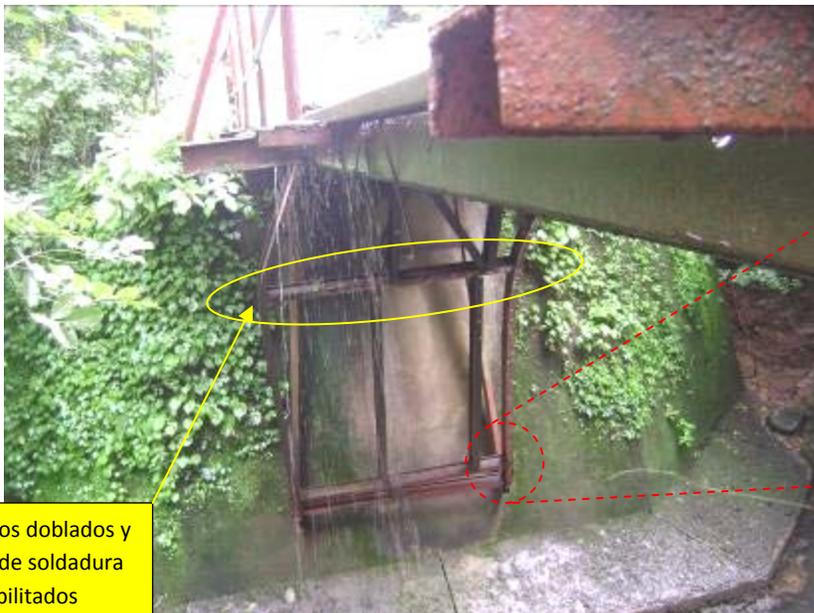
| SUBESTRUCTURA | | |
|---|--|--|
| 5.1. Apoyos | <p>En el sector Sureste se observa que se realizó una reparación y se colocaron elementos de acero para brindar apoyo adicional a la superestructura. Esta estructura está apoyada en rieles que se introdujeron en el cuerpo del bastión, sin embargo, no existe ningún tipo de vínculo entre los rieles y el bastión. (Ver Figura 11). Se observa que la soldadura de los elementos de apoyo está fracturada (Figura 12).</p> <p>En el sector Noroeste la superestructura está apoyada en columnas de acero colocadas sobre roca. No pareciera existir una unión adecuada entre las placas de apoyo de las columnas y la roca por lo que podría ocurrir el deslizamiento de las columnas ante un evento sísmico (Ver Figura 13).</p> | <p>Se recomienda realizar una reparación de forma inmediata de la zona de apoyo de los elementos de acero en tanto se reemplaza el puente. En el sector Noroeste se recomienda fijar temporalmente las placas de acero a la roca. En el sector Sureste se recomienda revisar detalladamente la soldadura de los elementos y reparar los puntos en los cuales existen fisuras en la soldadura.</p> |

Elementos doblados y puntos de soldadura debilitados

Sistema de apoyo inadecuado en cuerpo de bastión

Figura 11. Sistema de apoyo en bastión Sureste.

- En tanto se mantiene el puente en uso, se recomienda fijar las placas de las columnas de acero a la roca en el bastión Noroeste y reparar las soldaduras dañadas en el apoyo del bastión Sureste.

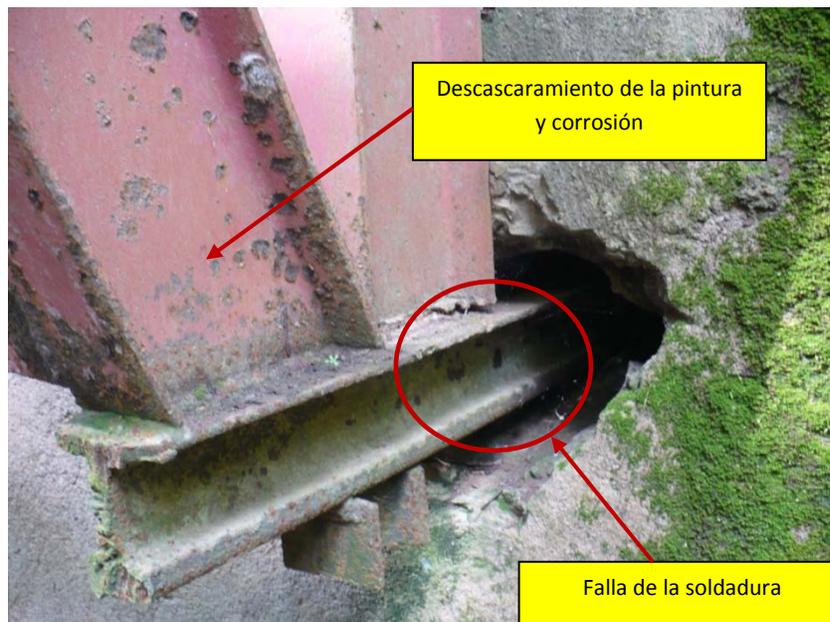
Figura 12. Falla de la unión con soldadura (sector Sureste) y descascaramiento de la pintura y corrosión.

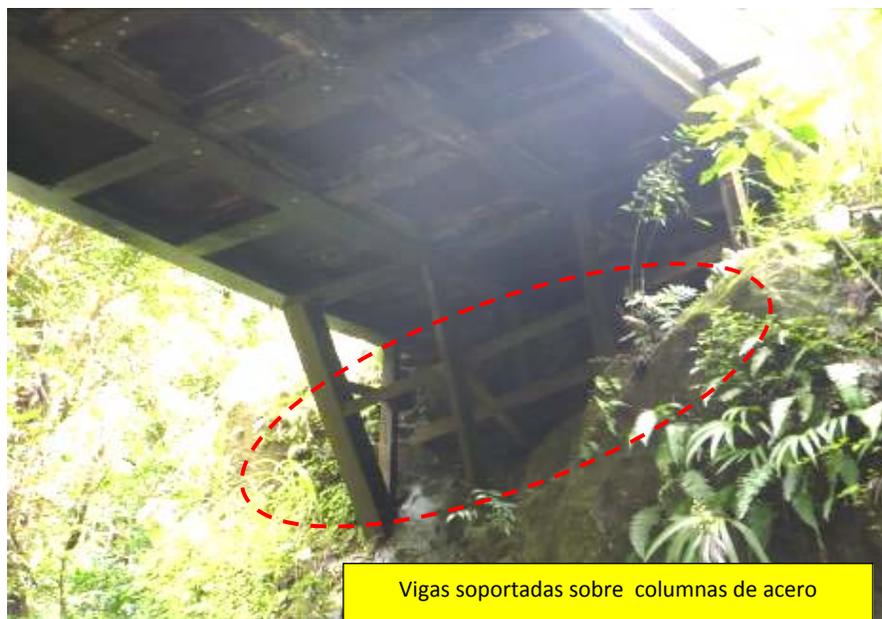
| SUBESTRUCTURA | | |
|---|--|--|
| 5.2. Bastiones | <p>No existe un bastión en el sector Noroeste (Ver Figuras 13 y 14). Parece que se colocaron columnas de acero para soportar la superestructura. Estas columnas son vulnerables ante sismo porque son elementos esbeltos que actualmente presentan una deformación permanente y carecen de arriostramiento lateral.</p> <p>En el sector Sureste se realizó una reparación y se colocó un sistema de apoyo adicional construido con elementos de acero que se apoyan sobre el cuerpo del bastión. (Ver figura 11). Se aprecian deformaciones en los elementos de acero y se observan fisuras en las soldaduras (Figura 12).</p> <p>El sistema de apoyo del sector Sureste en el bastión carece de arriostramiento lateral por lo que probablemente no tiene suficiente rigidez lateral. Los elementos tipo riel incrustados en el cuerpo del bastión pueden generar una falla repentina del puente ya sea por fatiga de la soldadura o por fractura en el cuerpo del bastión.</p> | <p>Se recomienda reemplazar el puente. En tanto se realice la sustitución del puente se sugiere:</p> <ul style="list-style-type: none"> -Inspeccionar detalladamente las soldaduras y reparar los puntos donde la soldadura ha fallado. -Fijar temporalmente las placas de acero de las columnas en el sector Noroeste a la roca. -Colocar arriostres diagonales debidamente conectados entre las columnas tanto en el sector Noroeste como en el sector Sureste. -Monitorear constantemente el estado de avance de la socavación de la roca que sirve de apoyo en el sector Noroeste y monitorear si existen desplazamientos que indiquen que se está produciendo movimiento o inclinación (control topográfico). |

Figura 13. Condición de apoyo del sector Noroeste

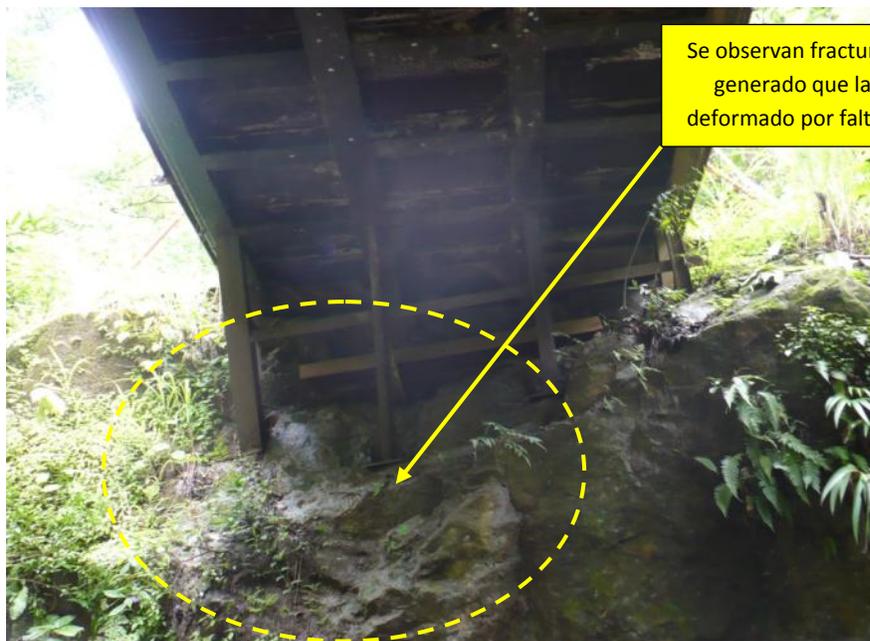
Figura 14. Sistema de apoyo sector Noroeste

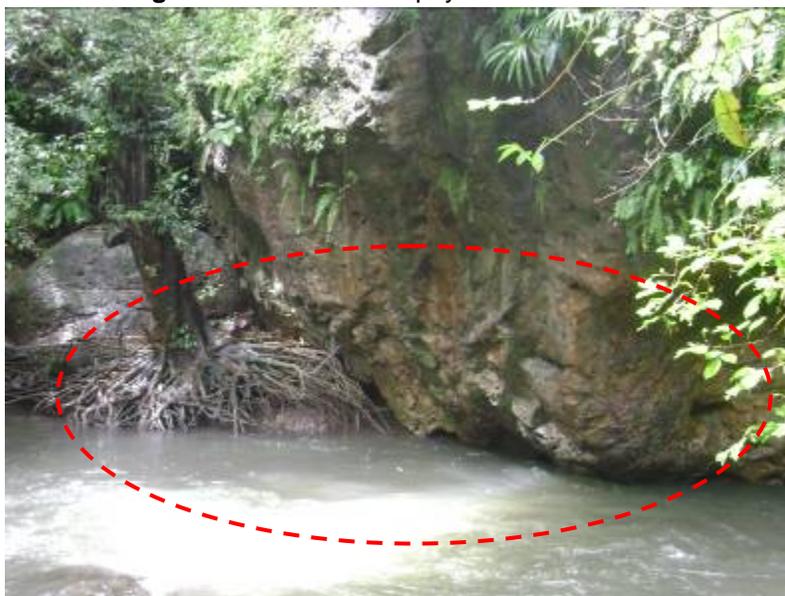
| SUBESTRUCTURA | | |
|---|--|---|
| 5.4. Cimentación de los bastiones | No fue posible apreciar la condición de la cimentación del bastión Sureste por el elevado nivel del agua del río. Se observó una importante socavación en la roca que sirve de apoyo en el sector Noroeste (ver figura 15). | En cuanto el nivel de río lo permita, se recomienda hacer una inspección de las cimentaciones en el sector Sureste para determinar si existe socavación. Se recomienda construir una obra de protección para prevenir un mayor avance de la socavación de la roca en el acceso Noroeste hasta que se construya la nueva estructura de puente (medida provisional). |

Figura 15. Socavación en roca que sirve de apoyo en el sector Noroeste

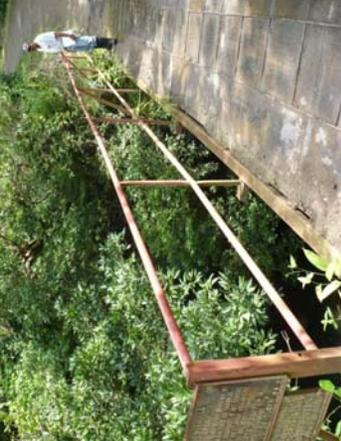
| ITEM No | COMENTARIOS |
|---|---|
| 3 | Las barandas presentan oxidación y corrosión generalizada. (Ver Figura 1) |

| INSPECCION DE PUENTES | | Universidad de Costa Rica | |
|---|--|--|---|
| <p>Las barandas presentan corrosión y oxidación</p> | <p>Ausencia de aceras en el puente</p> | <p>Superficie de rodamiento en estado regular , falta de drenajes.</p> | <p>Vigas de acero presentan oxidación y corrosión generalizada</p> |

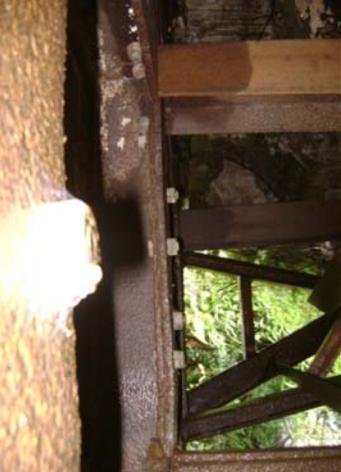
| ITEM No | COMENTARIOS |
|---|---|
| 8 | Las vigas principales de acero presentan oxidación y corrosión generalizada (Ver Figura 6) |
| 9 | Las vigas de acero presentan oxidación y corrosión generalizada (Ver Figura 6) |

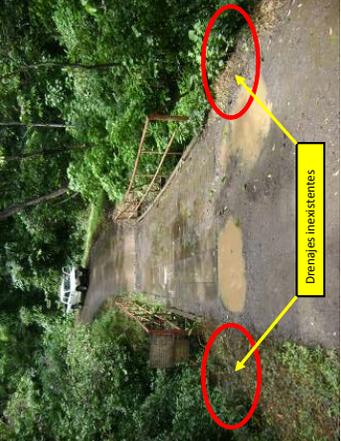
| INSPECCION DE PUENTES | | Universidad de Costa Rica | |
|---|--|--|---|
| <p>No existen drenajes en los accesos</p> | <p>Junta de expansión obstruida con concreto.</p> | | |

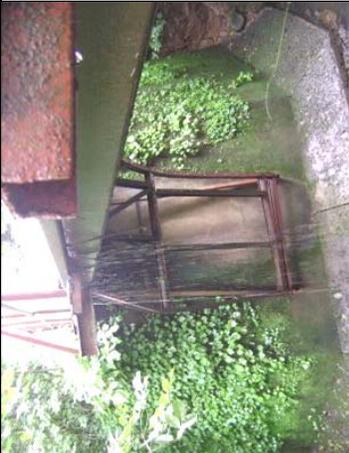
| INSPECCION DE PUENTES Universidad de Costa Rica | | | |
|---|---|---|---|
| Foto No. 7 | | Fecha: 27-9-2010. | |

| INSPECCION DE PUENTES Universidad de Costa Rica | | | |
|---|---|---|---|
| Sistema de apoyo en bastión Sureste | | | |

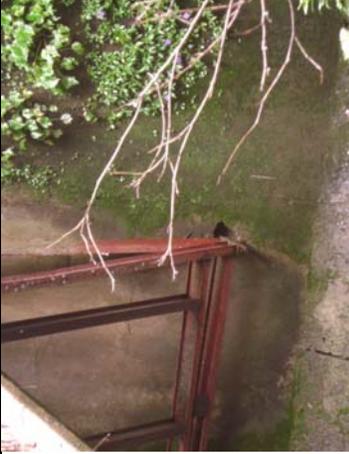
| INSPECCION DE PUENTES Universidad de Costa Rica | | | |
|---|---|---|---|
| Foto No. 8 | | Fecha: 27-9-2010. | |

| INSPECCION DE PUENTES Universidad de Costa Rica | | | |
|---|---|---|---|
| Sistema de apoyo inadecuado en cuerpo del bastión | | | |

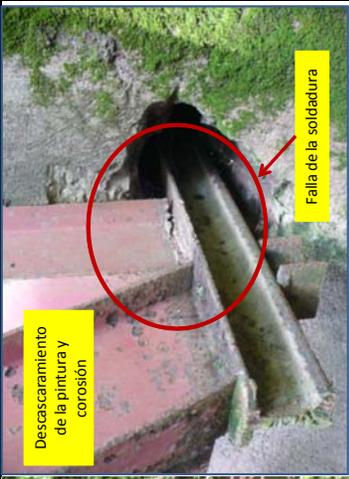
| INSPECCION DE PUENTES Universidad de Costa Rica | | | |
|---|---|---|---|
| Foto No. 9 | | Fecha: 27-9-2010. | |

| INSPECCION DE PUENTES Universidad de Costa Rica | | | |
|---|---|---|---|
| Falla de la soldadura y descascaramiento de la pintura | | | |

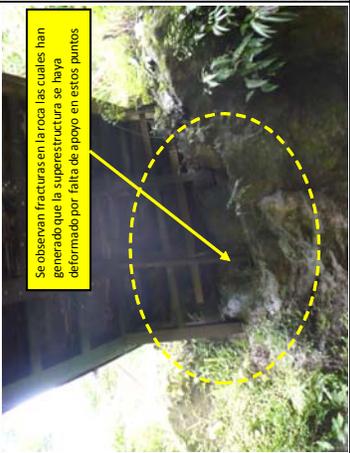
| INSPECCION DE PUENTES Universidad de Costa Rica | | | |
|---|---|---|---|
| Foto No. 10 | | Fecha: 27-9-2010. | |

| INSPECCION DE PUENTES Universidad de Costa Rica | | | |
|---|---|---|---|
| Sistema de apoyo en el sector Noroeste | | | |

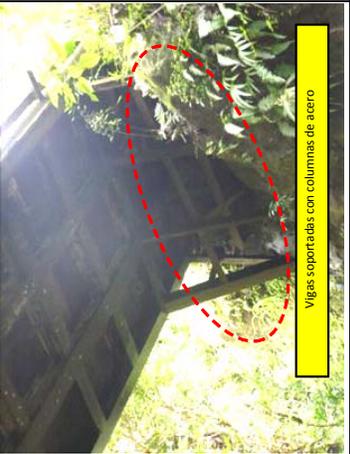
| INSPECCION DE PUENTES Universidad de Costa Rica | | | |
|---|---|---|---|
| Foto No. 11 | | Fecha: 27-9-2010. | |

| INSPECCION DE PUENTES Universidad de Costa Rica | | | |
|---|---|---|---|
| Condicción de apoyo en el sector Noroeste | | | |

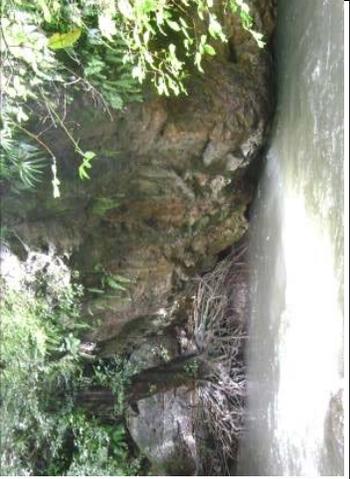
| INSPECCION DE PUENTES Universidad de Costa Rica | | | |
|---|---|---|---|
| Foto No. 12 | | Fecha: 9-8-2010. | |

| INSPECCION DE PUENTES Universidad de Costa Rica | | | |
|---|---|---|---|
| Socavación en la roca que sirve de apoyo en el sector Noroeste | | | |
