# Programa de Infraestructura del Transporte (PITRA)

Proyecto: LM-PI-GM-04-2011

## **INSPECCIÓN DEL PUENTE SAN JOSÉ (o Barrio San Luis) SOBRE EL RIO SAN JOSÉ, DISTRITO LÍBANO, CANTÓN DE TILARÁN**

INFORME FINAL

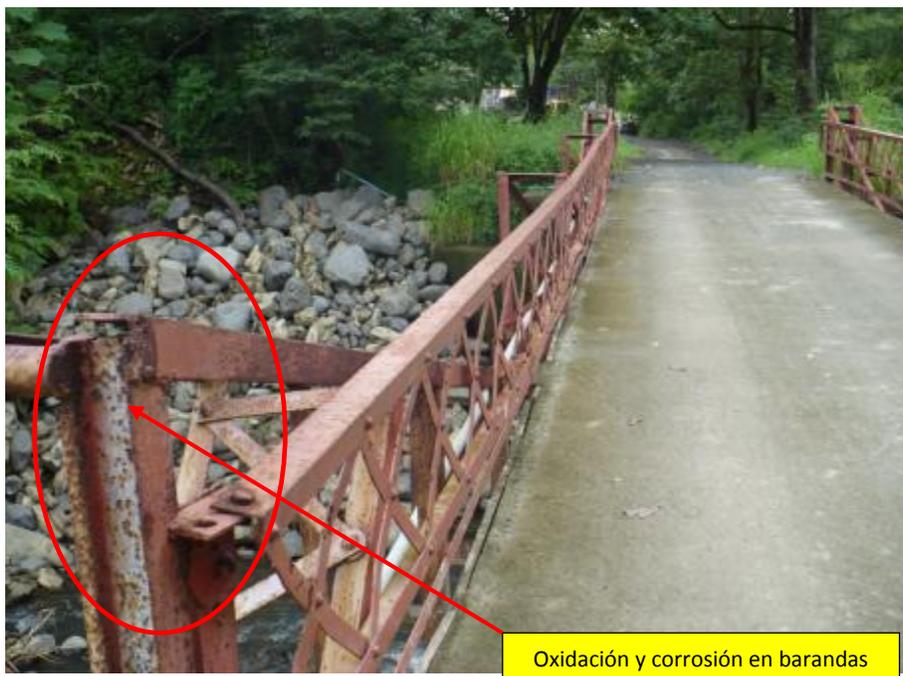
<b>SEGURIDAD VIAL</b>		
<b>Elementos</b>	<b>Observaciones</b>	<b>Recomendaciones</b>
2.1 Barandas	<p>Se observó oxidación y puntos de corrosión en las barandas (Ver figura 5)</p> <p>Algunos elementos están sueltos y se aprecian deformaciones en algunas zonas de las barandas. (Ver figura 6).</p> <p>Se observa la ausencia de pernos y soldaduras parcial o totalmente agrietadas en los elementos de las barandas. (Ver figura 7).</p> <p>Las barandas flexibles de acero no aparentan tener la capacidad necesaria para impedir que un vehículo pueda caer al cauce.</p>	<p>Se recomienda valorar la sustitución del puente en particular el tramo norte. De ser así, se recomienda colocar barandas de protección diseñadas específicamente para puentes rurales.</p> <p>En caso que se decida no reemplazar el puente se recomienda limpiar y remover la oxidación y aplicar un sistema de protección en la totalidad de las barandas y posteriormente pintarlas con pintura retrorreflectiva. Se debe hacer una inspección minuciosa para localizar los elementos que presenten alta corrosión y fisuras en la soldadura para reforzar o sustituir las piezas dañadas.</p> <p>Se recomienda de forma inmediata resoldar los elementos que están sueltos y sustituir los elementos que presentan deformaciones importantes.</p>

**Figura 5.** Barandas con oxidación y corrosión

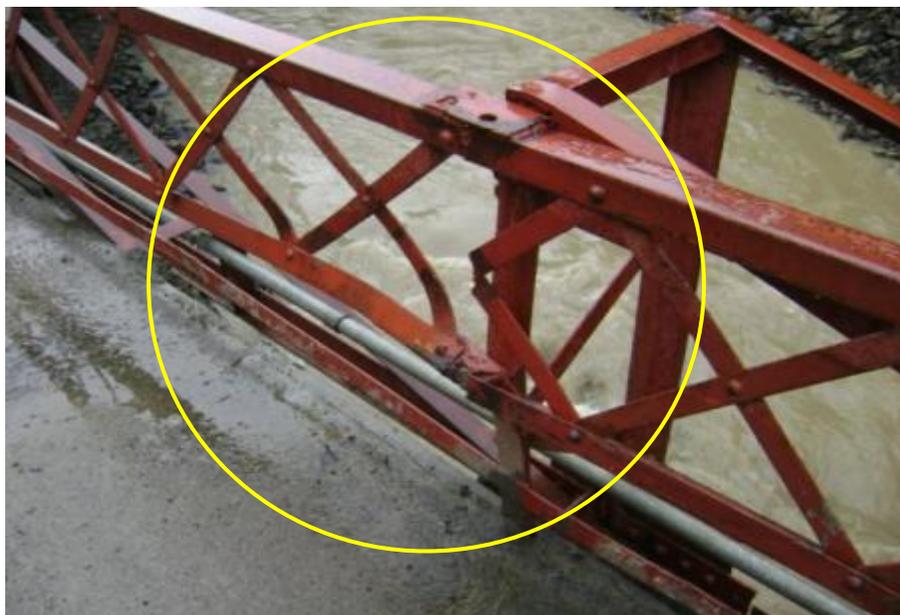
**Figura 6.** Elementos deformados y sueltos en la baranda

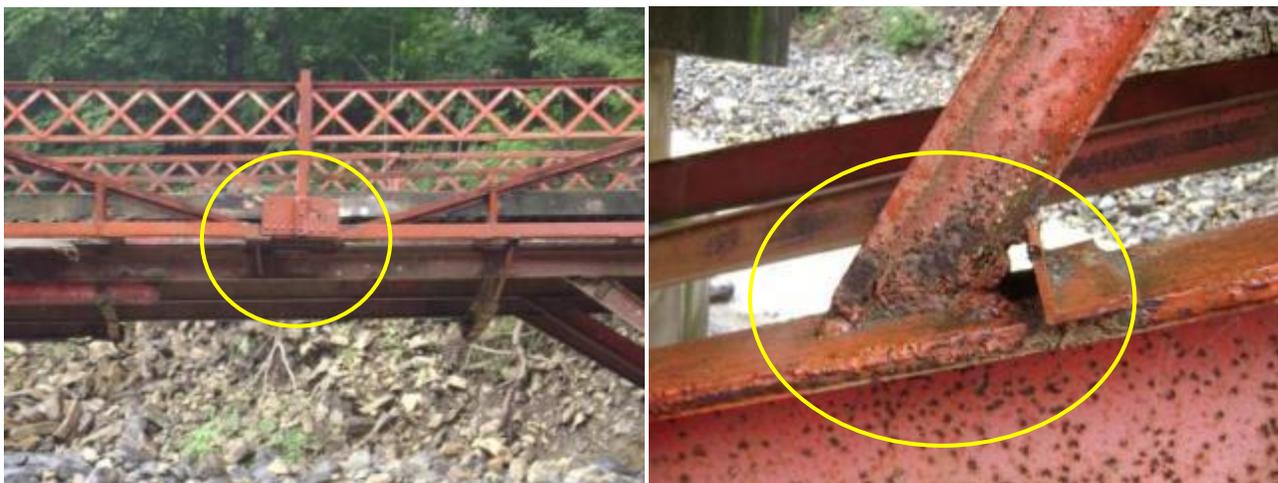
**Figura 7.** Ausencia de pernos, oxidación, corrosión y soldaduras rotas en los elementos de las barandas

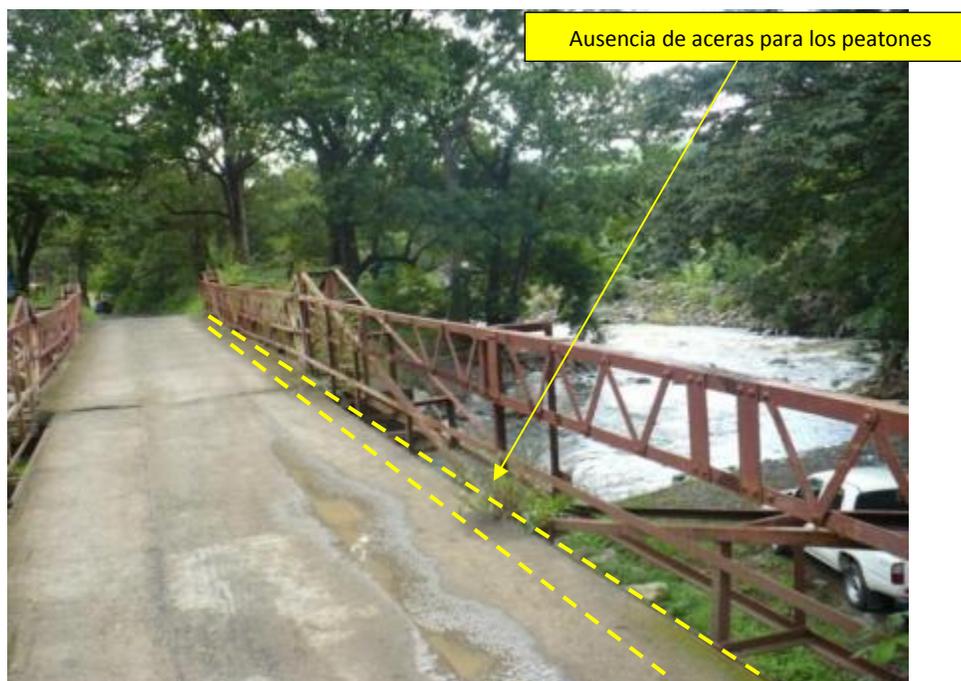
2.3 Aceras y sus accesos	El puente no cuenta con aceras (Ver Figura 8)	Se recomienda realizar un estudio para determinar la cantidad de vehículos y peatones que utilizan el puente y establecer si es necesaria la construcción de un paso de peatones mediante una estructura independiente del puente, la cual debe cumplir con las disposiciones de la Ley 7600.

**Figura 8.** Falta de aceras y accesos peatonales

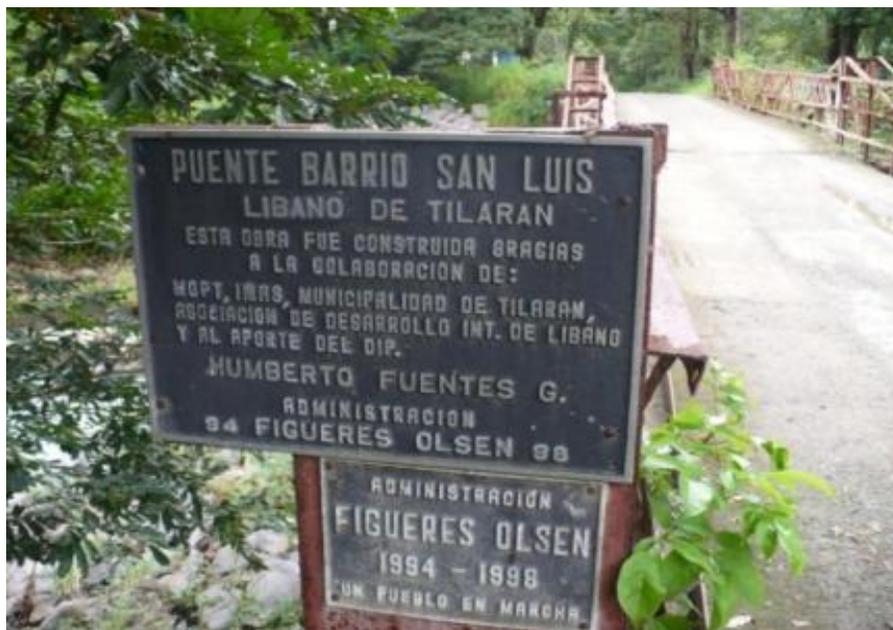
2.4 Identificación	El puente tiene una placa donde se indica la fecha de construcción (Ver figura 9) sin embargo falta colocar rótulos que indiquen el nombre del río que atraviesa y el número de ruta.	Se recomienda colocar rótulos adicionales con información sobre el nombre del puente (río que atraviesa y número de ruta) en ambos accesos.

**Figura 9.** Placa de identificación del puente

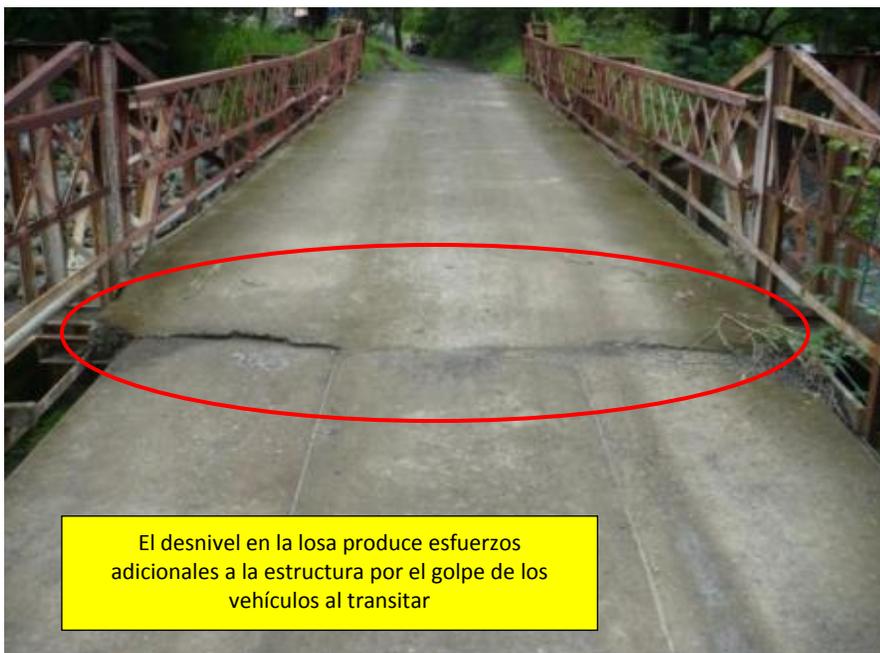
**Figura 11.** Desnivel existente entre las dos superestructuras

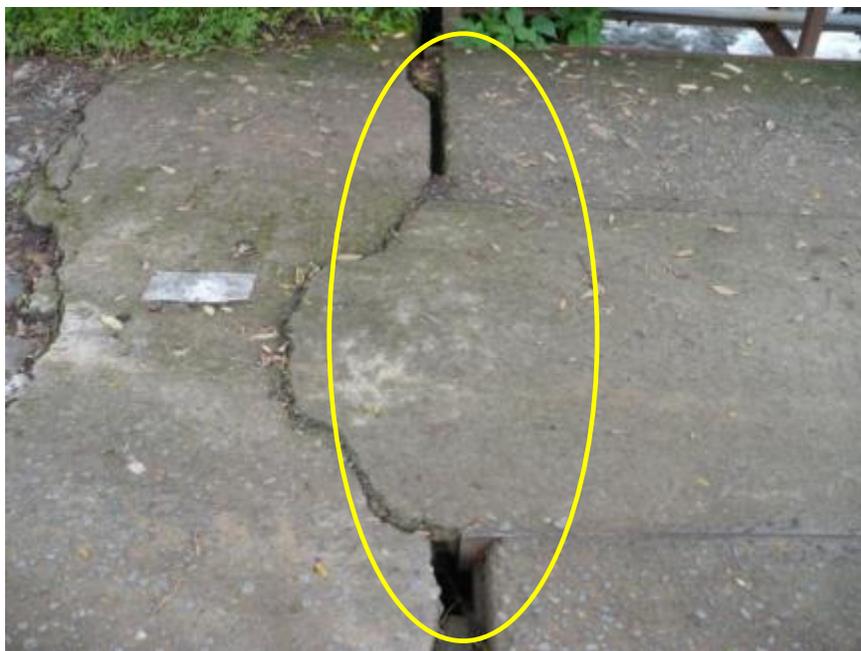
3.4. Juntas de expansión	Las juntas de expansión en los bastiones y en la pila central están obstruidas con concreto. (Ver figura 12). Se observa filtración de agua a través de las juntas.	Se recomienda desobstruir las juntas de expansión en los extremos del puente y sellarlas con una banda compresible (neopreno) que evite la filtración de agua y permita el movimiento de la superestructura.

**Figura 12.** Junta de expansión abierta obstruida con concreto

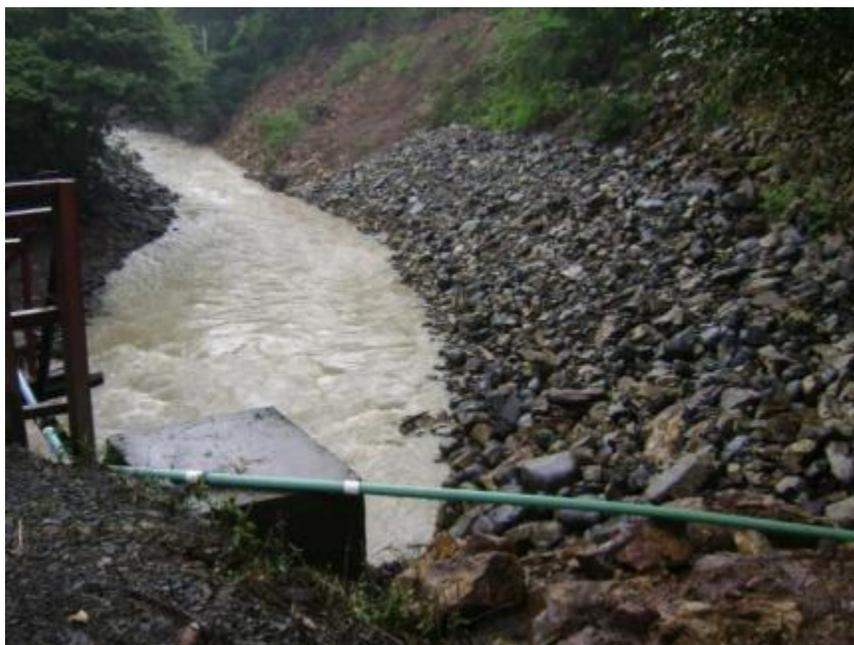
**Figura 13.** Margen izquierda del río (acceso Norte)

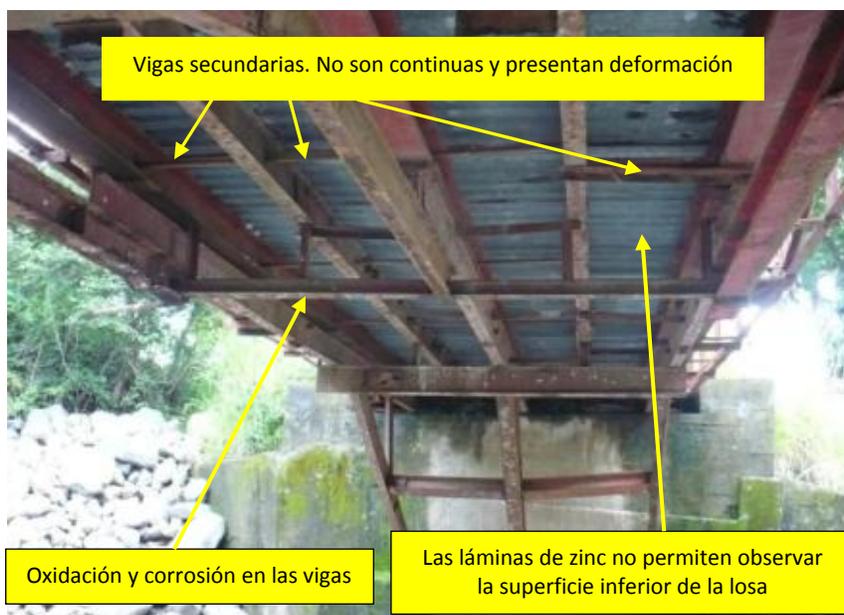
4.3. Vigas secundarias	Las vigas secundarias son elementos muy esbeltos y se observan deformados. Además no están colocadas a distancias uniformes en toda la longitud del puente y no están unidas a todas las vigas principales. (Ver Figura 14). Se observa oxidación y corrosión generalizada.	Ver 4.2

**Figura 14.** Vista inferior del puente en donde se observan las láminas de zinc utilizadas durante el colado del concreto y el estado de las vigas secundarias.

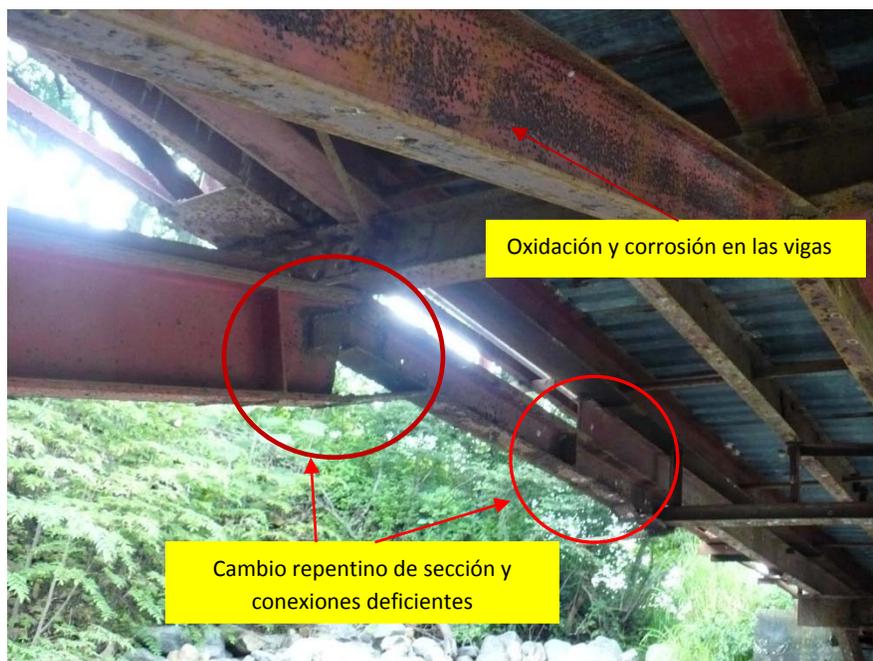
4.2. Vigas Principales (vigas de acero)	<p>En ambas superestructuras se observa oxidación y corrosión generalizada de las vigas (Ver figuras 14 y 15).</p> <p>Se observa una diferencia importante en la sección de las vigas utilizadas en cada una de las superestructuras y además hay conexiones deficientes y cambios repentinos de sección en los elementos. (Ver Figura 15).</p>	<p>Se recomienda a la Municipalidad considerar el reemplazo del puente. En caso que se decida no reemplazar el puente se recomienda efectuar una evaluación de la capacidad de carga del puente.</p> <p>Se recomienda limpiar la totalidad de los elementos metálicos del puente, remover la oxidación y aplicar un sistema de protección adecuado.</p> <p>Se recomienda hacer una inspección detallada de las conexiones soldadas.</p> <p>Se recomienda cambiar los elementos que presentan deformaciones permanentes apreciables.</p>

**Figura 15.** Oxidación y corrosión en las vigas principales y cambios repentinos en las secciones.

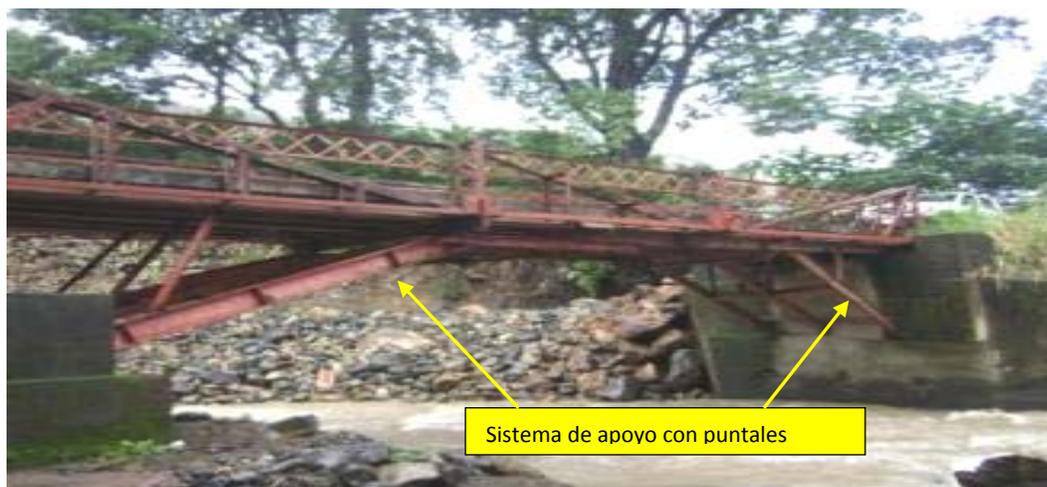
4.4. Puntales anclados al bastión Norte y a la pila	En el sector Norte se observan seis puntales de acero que se apoyan en el cuerpo del bastión y de la pila (Ver figuras 16 y 17). Los puntales presentan oxidación y corrosión y además se observan algunos elementos deformados.	<p>En caso que se decida no reemplazar el puente se recomienda evaluar el estado de los anclajes de los puntales en el cuerpo principal del bastión y de la pila.</p> <p>Se recomienda que los elementos que se encuentran deformados sean sustituidos por elementos nuevos.</p> <p>Además se recomienda revisar el estado de las uniones (pernadas y soldadas) para determinar cuáles deben ser sustituidos o reforzados.</p>

**Figura 16.** Sistemas de apoyo diagonales (puntales) apoyados en el bastión y en la pila.

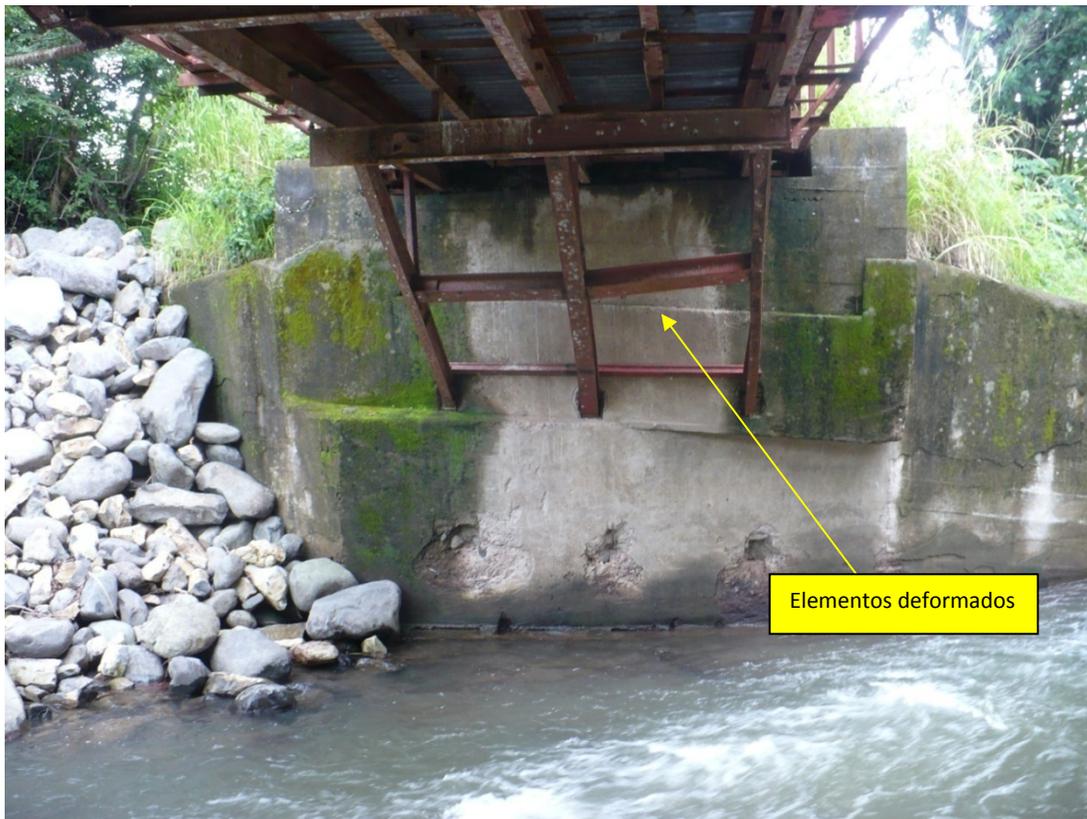
**Figura 17.** Puntales de acero apoyados en el cuerpo del bastión Norte

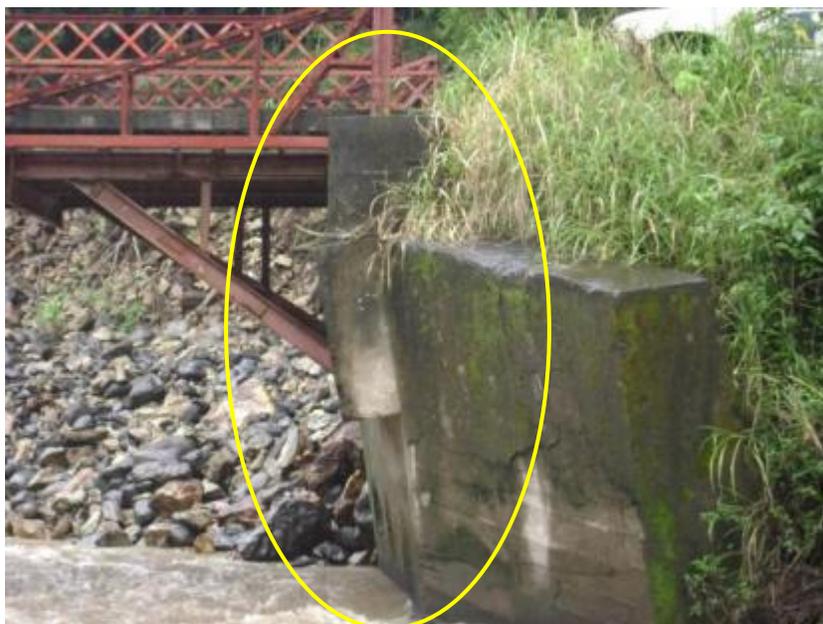
5.2. Bastiones	El bastión Norte presenta inclinación posiblemente causada tanto por socavación como por obras posteriores construidas sobre el cuerpo del bastión original (Ver figura 18)  Hay evidencia de eflorescencia y nidos de piedra en el bastión Norte (Ver figura 19).	Se recomienda reconstruir el bastión Norte.  En tanto se reemplaza el bastión Norte se recomienda reparar los nidos de piedra y descascamiento observados y construir una protección contra la socavación.

**Figura 18** Inclinación en bastión Norte

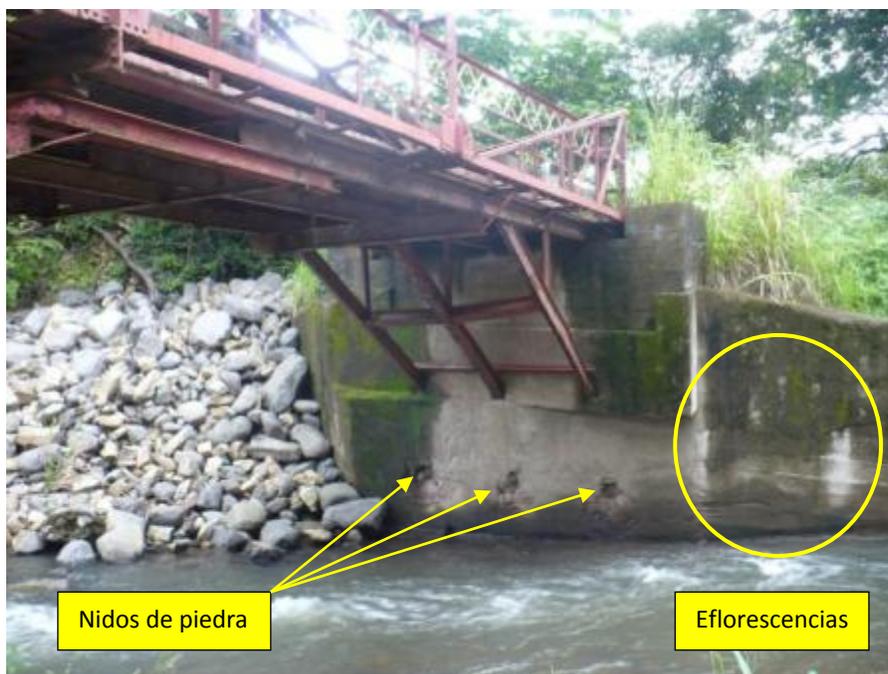
**Figura 19.** Eflorescencias y nidos de piedra en bastión Norte

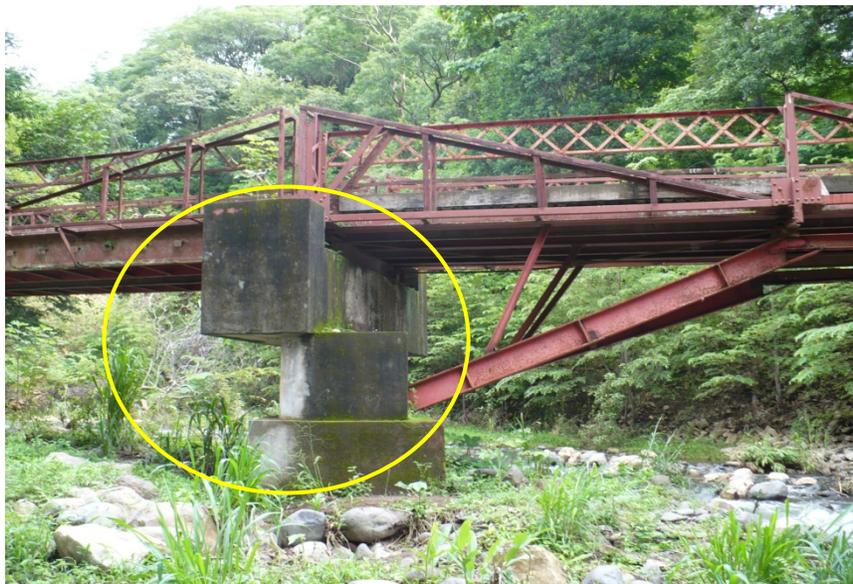
**Figura 20.** Configuración de la pila central mostrando el bloque de concreto añadido

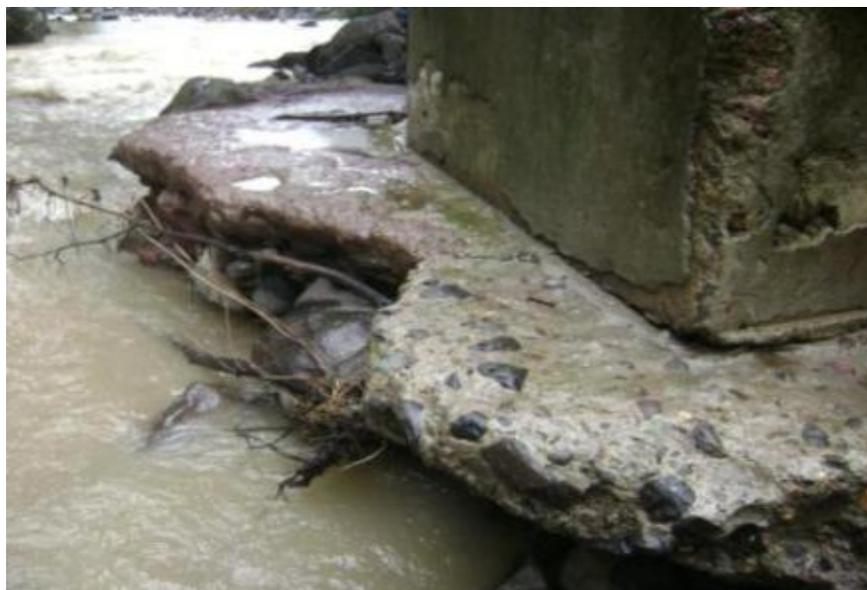
5.5. Cimentación de bastiones y pilas	La cimentación de la pila central y del bastión Norte muestran socavación (Ver figura 21)	Se recomienda sustituir el material que se ha perdido bajo la cimentación del bastión Norte y construir obras de protección contra la socavación en las cimentaciones de la pila y de los bastiones.

**Figura 21.** Socavación presente en la pila central

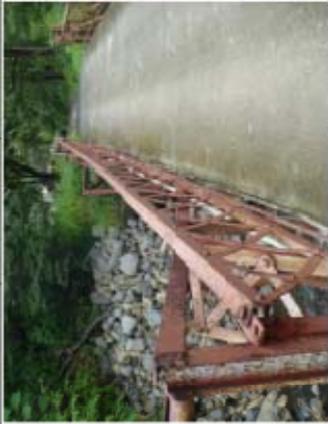
<p>Barandas con oxidación y corrosión localizadas</p>	<b>Foto No. 2</b>

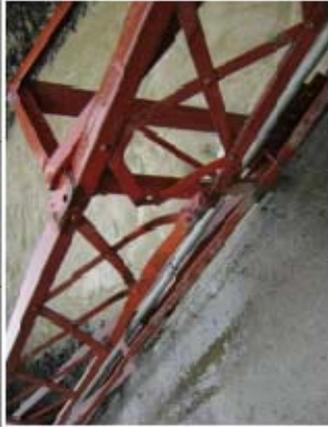
<p>Deformaciones y elementos sueltos en la baranda</p>	<b>Foto No. 3</b>

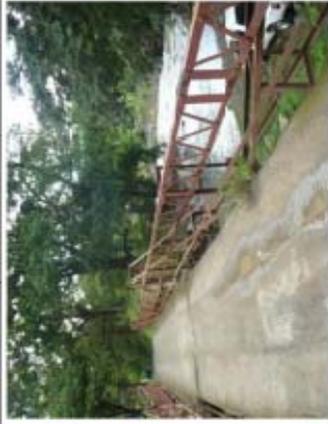
<p>Falta de aceras y accesos peatonales</p>	<b>Foto No. 4</b>

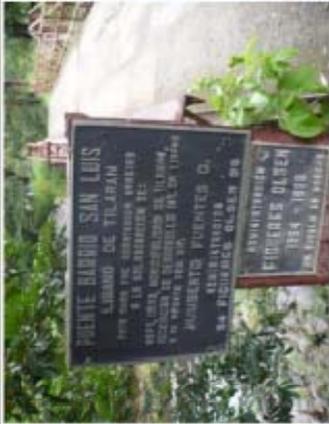
<p>Placa en sitio no indica carga viva de diseño</p>
<b>Foto No. 5</b>

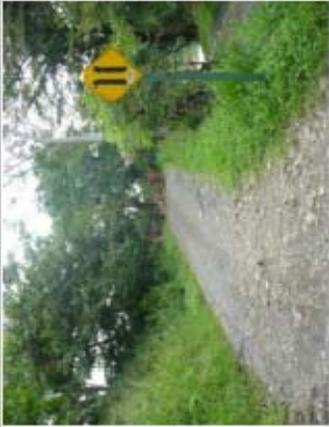
<p>Accesos empinados y poca señalización y falta de iluminación con problemas evidentes en este puente.</p>	<b>Foto No. 6</b>

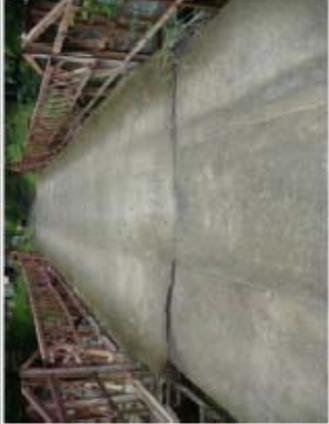
<p>Grada en losa produce esfuerzos adicionales a la estructura por golpe de los vehículos al transitar</p>

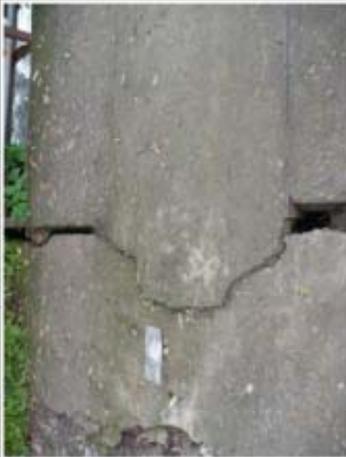
Junta de expansión abstrujida con concreto

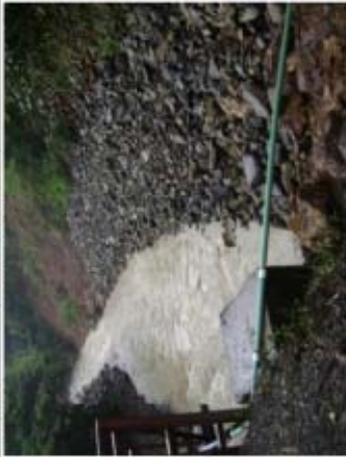
Problemas de ceslizamientos en margen izquierda

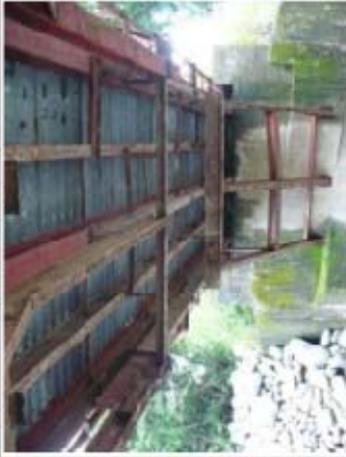
Oxidación y corrosión apreciable en vigas de acero
Foto No. 10	Fecha: 27-9-2010.	Foto No. 11	Fecha: 27-9-2010.	Foto No. 12	Fecha: 27-9-2010.

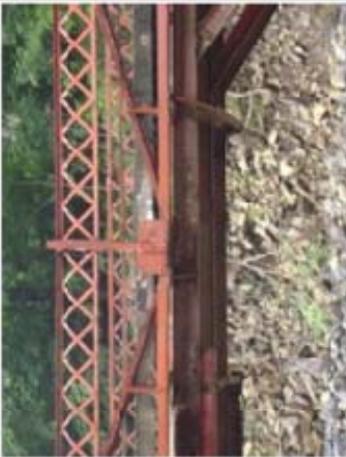
Ausencia de mortero en carzilas

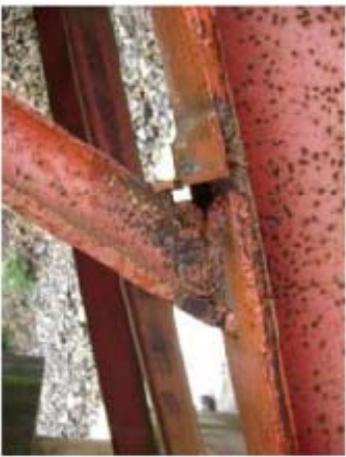
Corrosión y rotura de soldaduras en elementos

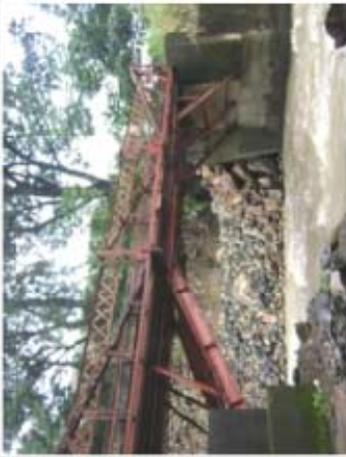
Sistema de apoyo adicional a estructura original

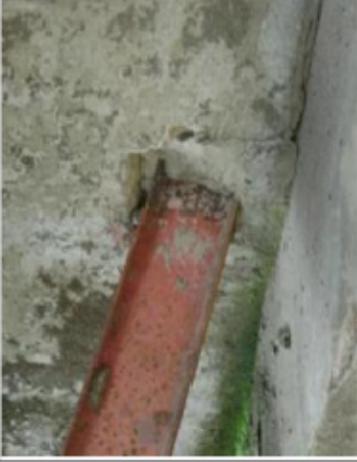
Pérdida de concreto en unión de puntal con pila

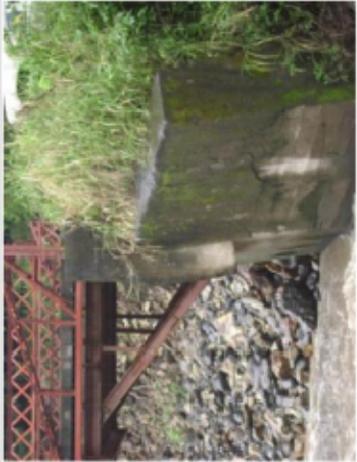
Inclinación en bastión norte, sitio de mayor preocupación al realizar la inspección

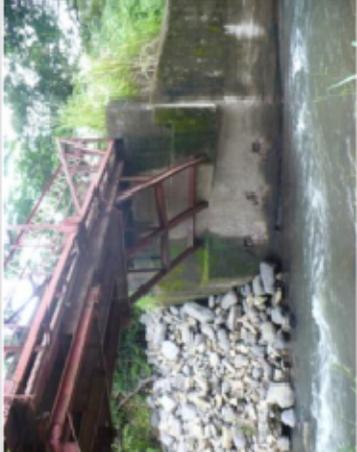
Efloras y nidos de piedra en bastión norte
Foto No 16	Fecha: 27-9-2010.

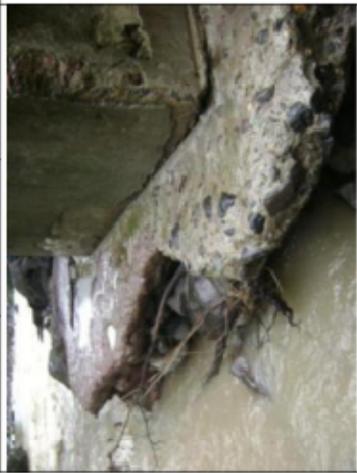
Socavación presente en la pila central
