Programa de Infraestructura del Transporte (PITRA)

Proyecto: LM-PI-GM-10-2011

INSPECCIÓN DEL PUENTE CIEN FUEGOS SOBRE LA QUEBRADA LA TRINIDAD, DISTRITO LA CEIBA, CANTÓN DE OROTINA

INFORME FINAL

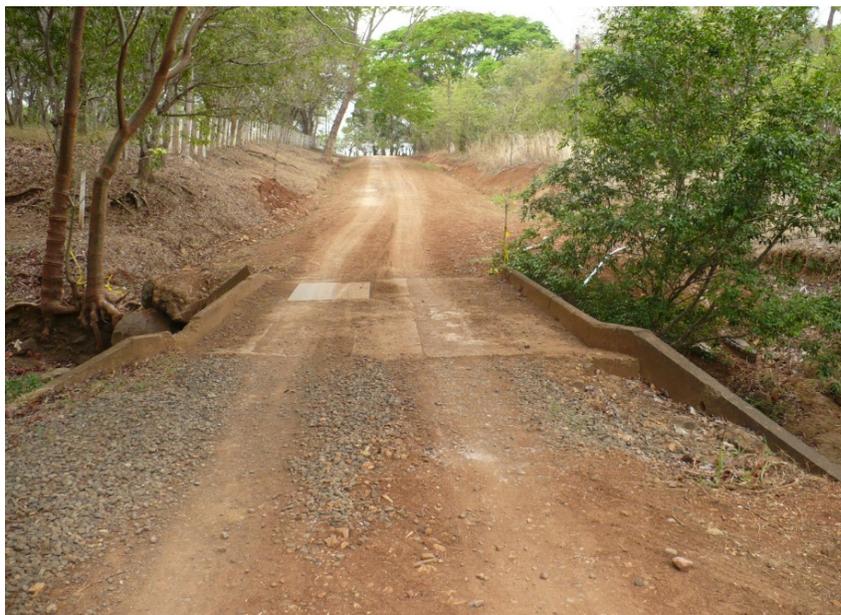
Figura 2. Vista a lo largo de la línea centro

2.3. Identificación	El puente no está debidamente identificado (Ver figura 2)	Colocar dos rótulos informativos indicando el río que cruza y el número de ruta, uno por sentido.

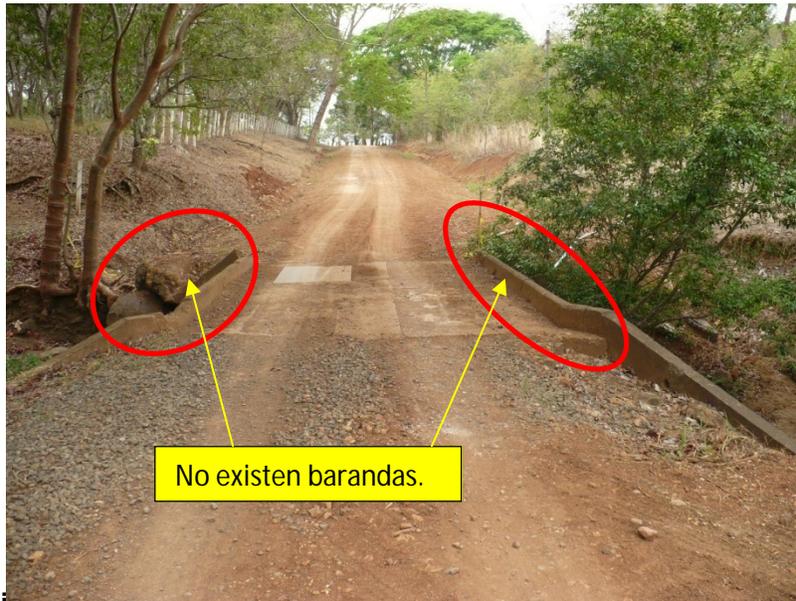
SEGURIDAD VIAL		
Elementos	Observaciones	Recomendaciones
2.1. Barandas y guardavías	Este puente no cuenta con barandas de protección ni guardavías (Ver Figura 4).	Colocar barandas con elementos que tengan una altura mínima de 0.90 metros. Las mismas deben resistir el impacto de un vehículo e impedir que este caiga al cauce. Se recomienda reparar los segmentos del bordillo que se encuentran dañados.

Figura 4. No existen barandas de seguridad ni guardavías en el puente

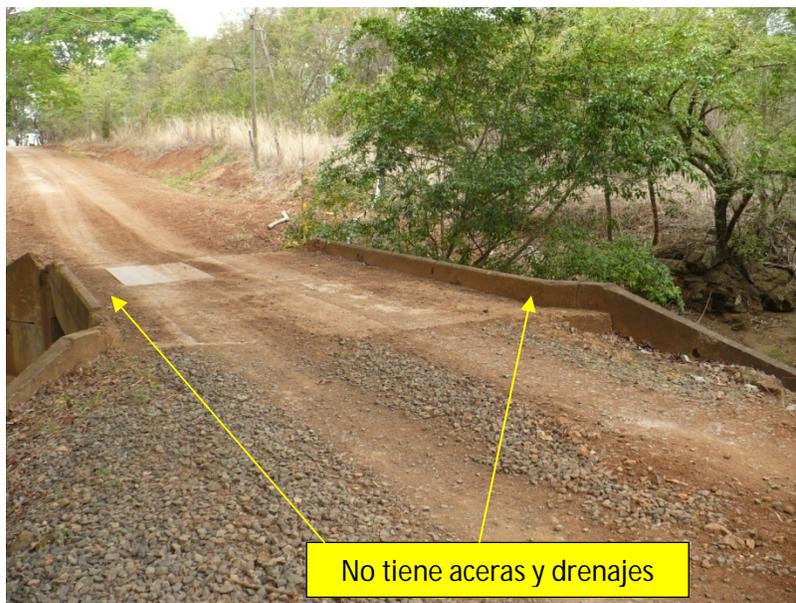
2.2. Aceras y sus accesos	No cuenta con aceras ni paso peatonal independiente (Ver Figura 5).	Investigar, con base en el flujo vehicular y peatonal, si es necesaria la construcción de un paso peatonal siguiendo las disposiciones de la Ley 7600 para el dimensionamiento del mismo.

Figura 5. El puente no cuenta con aceras ni drenajes

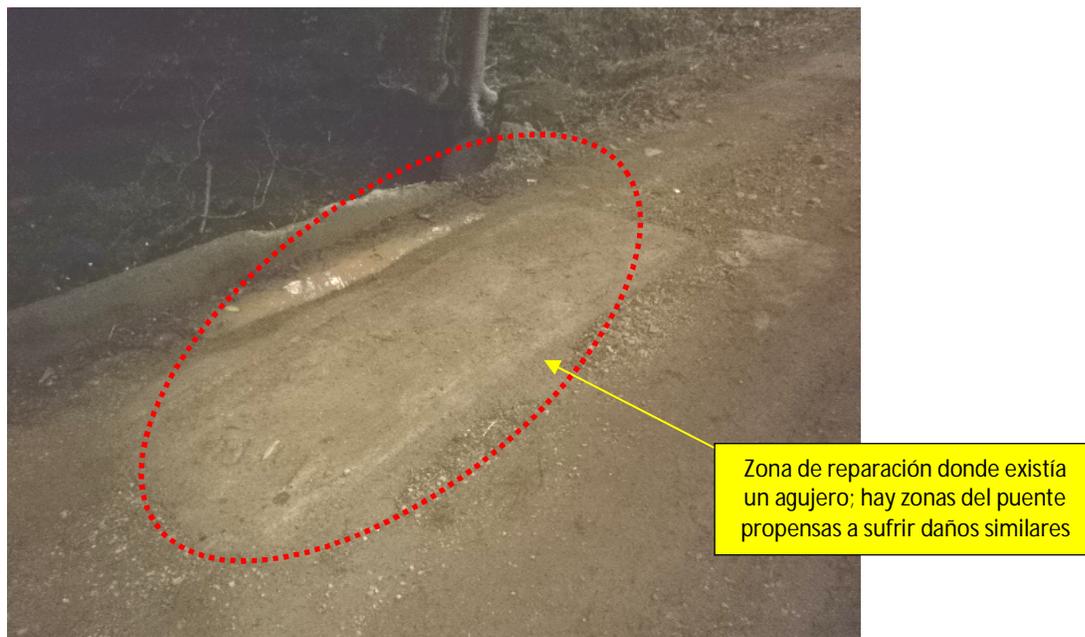
SUPERFICIE DE RODAMIENTO, ACCESORIOS, ACCESOS Y OTROS		
Elementos	Observaciones	Recomendaciones
3.1. Superficie de rodamiento	La superficie de rodamiento del puente, exhibe una reparación hecha sobre un agujero que anteriormente había en el puente (Ver Figura 6). Este agujero se presentó en el concreto colado in situ entre las tres vigas principales lo cual es un indicativo de una mala calidad del concreto.	Las condiciones de la losa evidencian que el concreto colado in situ entre las vigas preesforzadas que componen este elemento no tiene la resistencia adecuada para soportar las cargas vehiculares, por lo cual se recomienda sustituirlo. Realizar una limpieza del sedimento acumulado sobre la capa de rodadura.

Figura 6. Superficie de rodamiento de concreto se encuentra en malas condiciones.

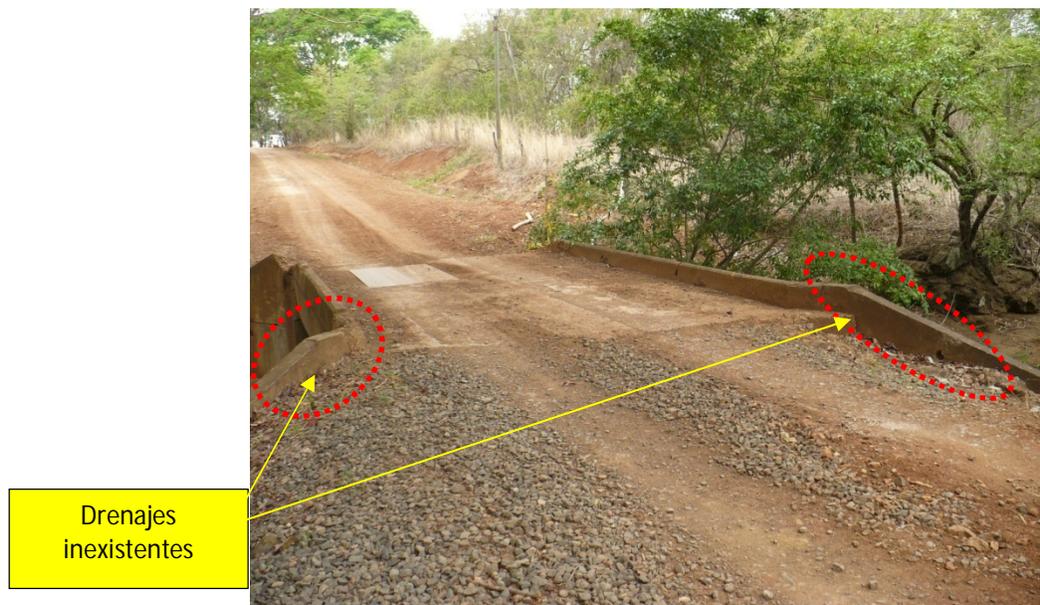
3.2. Bordillos y drenajes del puente	La losa cuenta con bordillos sin embargo no cuenta con un sistema de drenajes que impida la acumulación de agua y sedimento en la losa. (Ver Figura 7)	Se recomienda construir al menos 2 drenajes de salida con tubería PVC de no menos de 75mm de diámetro, los mismos deben extenderse al menos 0.30 metros bajo la superficie de las vigas principales.

Figura 7. No existen los drenajes en los accesos y no hay refuerzos para los bordes de losa.

- Colocar al menos 2 puntos de desagüe en ambos costados del puente con tubería de PVC de 75 mm de diámetro, cada uno de estos tubos debe extenderse al menos 0.3 metros fuera de la zona donde se ubican las vigas externas.

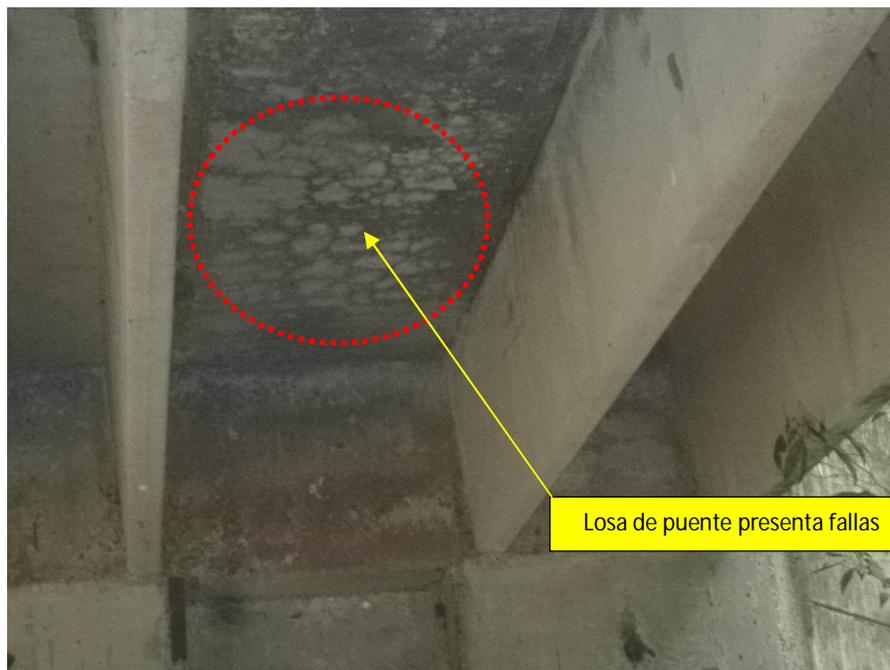
SUPERESTRUCTURA		
Elementos	Observaciones	Recomendaciones
4.1. Losa – Superficie inferior	<p>La reparación del agujero de la losa evidencia que el concreto colado en sitio entre vigas prefabricadas es de mala calidad e inadecuado para las cargas de tránsito actuales.</p> <p>Existen zonas donde se observan grietas en dos direcciones que evidencian la falla por fatiga en la losa del puente (Ver Figura 8). Esto es un indicativo de la mala calidad del concreto colado en sitio.</p>	<p>Se recomienda sustituir la losa de concreto colada en sitio entre las tres vigas prefabricadas que componen la superestructura, pues los daños que actualmente se observan en la superficie de este concreto indican que se puede generar un nuevo agujero.</p>

Figura 8. Losa de puente se recomienda sea reconstruida en su totalidad.

- Reconstruir todo el concreto colado en sitio entre las vigas prefabricadas del puente, pues la presencia de agujeros de reciente reparación y de zonas que presentan daños por fatiga evidencian que este concreto es de mala calidad.
- Colocar nuevos elementos de baranda con una altura mínima de 0.90 metros en toda la longitud del puente, procurando que las mismas sean lo suficientemente resistentes para no ceder ante un impacto vehicular.

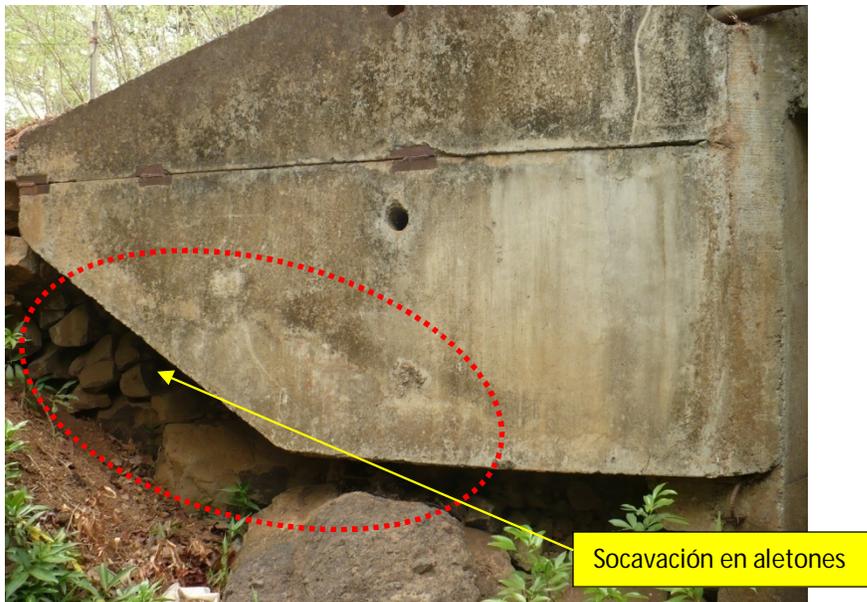
3.3. Drenajes de accesos	No tiene drenajes en los accesos y esto ha generado socavación alrededor de los aletones y del bastión. (Ver Figura 9)	Remover la vegetación aledaña al puente y construir un sistema de drenaje para los accesos al puente para encauzar las aguas lejos de los aletones y taludes del relleno de aproximación.

5.3. Aletones	Los aletones presentan indicios de socavación a causa de la erosión producida por la escorrentía superficial en sus bases producto de la falta de drenajes para el agua de escorrentía y de las crecientes que sobrepasan el puente (Ver figura 9)	Las obras mencionadas en el punto anterior pueden extenderse y abarcar los aletones. Se recomienda también dar una protección a los taludes bajo los aletones para confinar el relleno.

Figura 9. Existencia de socavación bajo uno de los aletones a causa del agua de escorrentía superficial y de las crecientes

- Construir cunetas en las cercanías de los accesos para manejar las aguas de lluvia y evitar que las mismas dañen los taludes de aproximación y los bastiones del puente.
- Colocar captaluces de dos caras sobre la superficie del puente.
- Colocar guardavías con la longitud adecuada a ambos lados de cada uno de los accesos del puente.

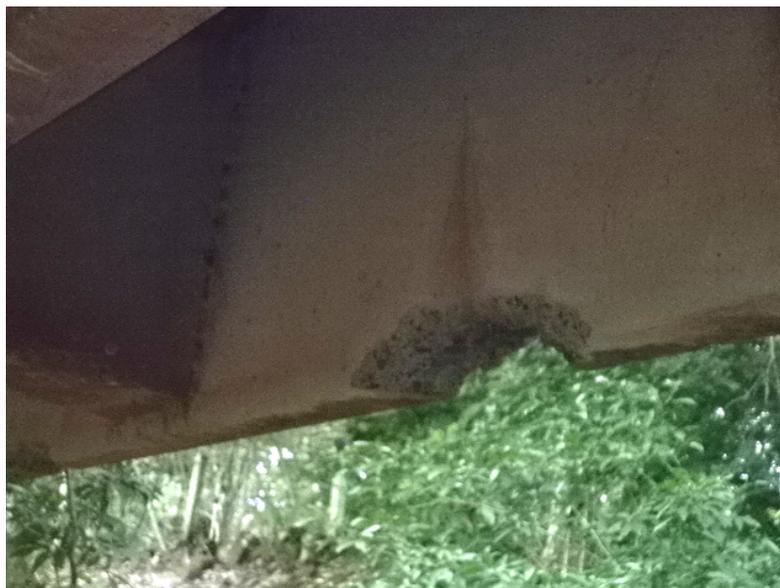
4.2. Vigas Principales y vigas diafragma	<p>Se observó un daño por impacto en una de las vigas principales, exponiéndose este elemento a la corrosión del acero interno (ver figura 10). Es probable que este daño ocurriera durante la instalación del puente y no fue reparado en su momento.</p> <p>Las vigas diafragma presentan descascamientos leves y eflorescencias (ver figura 3)</p>	<p>Se recomienda realizar reparaciones puntuales de las zonas donde hay desprendimiento de concreto. Para esto se recomienda utilizar aditivos y epóxicos para reparación que garanticen la adherencia entre el concreto antiguo y el nuevo.</p> <p>Monitorear la posible aparición de más grietas y el posible avance de la eflorescencia durante la siguiente inspección.</p>

Figura 10. Daños por impacto en las vigas principales del puente

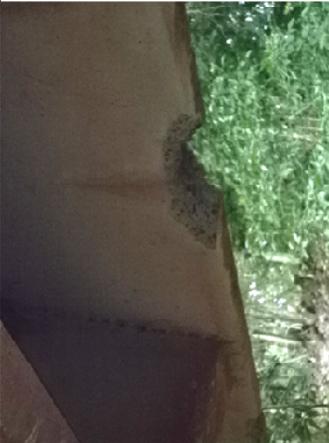
E. FOTOS DE DAÑO OBSERVADO		
Foto No.1

Notas: Daños en las vigas principales del puente.	Notas: Sobrecarga en alfileres de puente.	Notas: Sobrecarga en alfileres de puente.
Foto No.4

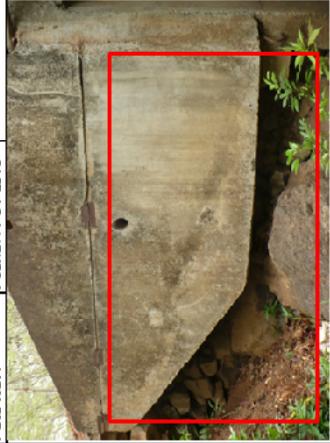
Notas: Acción de puente con sobrecarga importante.	Notas: Acción protegido en su parte baja con concreto y piedra.	Notas: Vigas y apoyos en buen estado, no tienen grietas o inclinación.
