Proyecto: LM-PI-UE-001-2011

INSPECCIÓN DEL PUENTE SOBRE QUEBRADA PALO RUTA NACIONAL NO. 140

INFORME FINAL

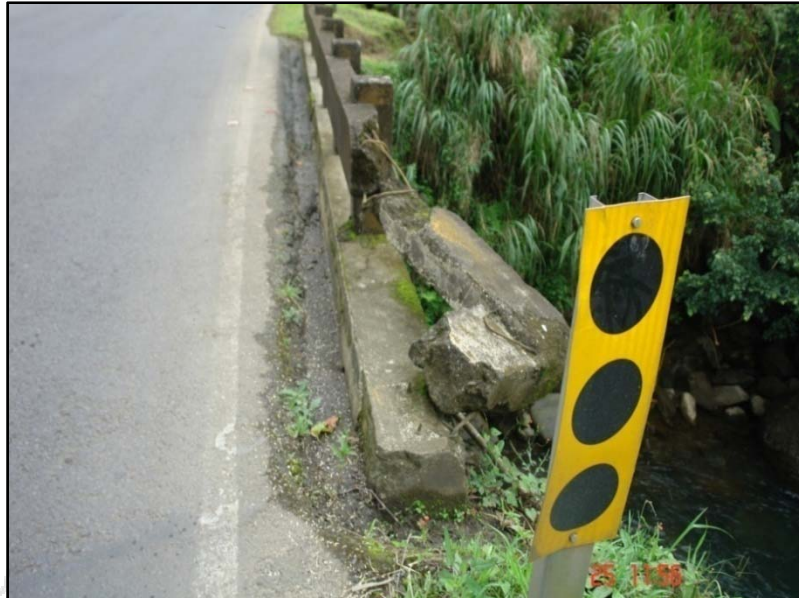
Figura 4. Daño observado en la baranda de concreto.

- Se recomienda atender de manera integral los problemas de socavación en la base de los bastiones, la reconstrucción del cuerpo del bastión, aletones y la viga cabezal en caso que no se decida reconstruir el puente. Además se recomienda que se le proporcione a las vigas restricción al movimiento lateral, para disminuir el riesgo a que se desmonten en caso de sismo. Reparar o construir nuevas barandas.

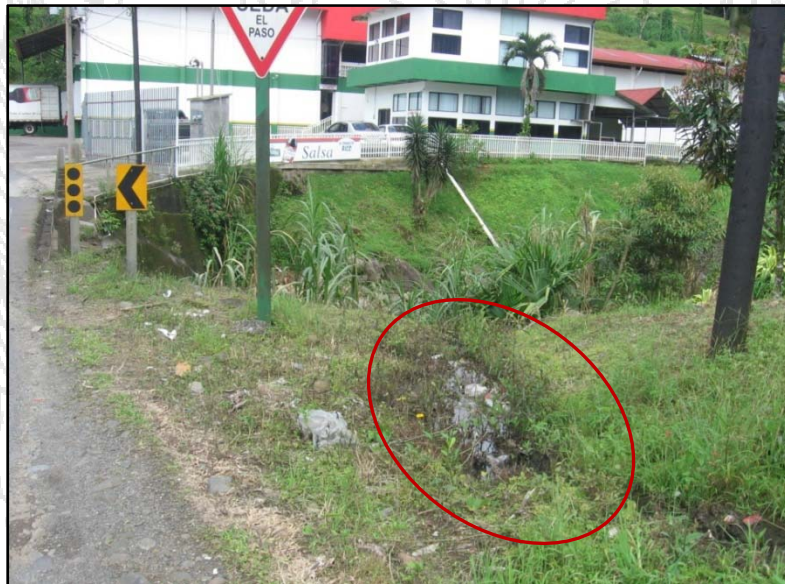
3.2. Drenajes de los accesos	-No existen cunetas adecuadas que recolecten y guíen las aguas de escorrentía superficial lejos de los aletones del puente. (Ver Figura 5) -Los caños descargan el agua en los aletones o a las bases de los mismos, lo que puede provocar la erosión de su cimentación.(Ver Figura 6)	-Construir un sistema de recolección del agua de escorrentía superficial que descargue el agua recolectada directamente al río, evitando que el agua percole en el material de relleno detrás del bastión o que erosione su cimiento.

Figura 5. Ausencia de un sistema adecuado de drenaje en los accesos.

- Construir los sistemas de recolección de agua de escorrentía superficial que descarguen el agua recolectada de forma adecuada al río, evitando que el agua percole en el material de relleno detrás del bastión o que erosione su cimiento.

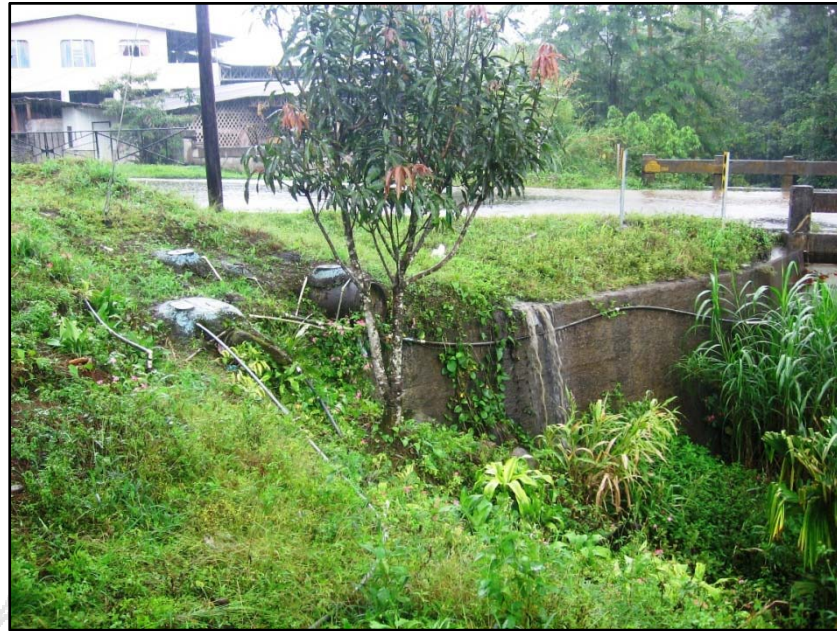
Figura 6. Descarga del agua directamente sobre los aletones.

- Establecer un sistema de mantenimiento preventivo rutinario en el que se incluya la limpieza de cunetas y drenajes. Colocar tubos de PVC a la salida de los drenajes, de tal manera que el agua del drenaje no entre en contacto con los elementos de la superestructura del puente.

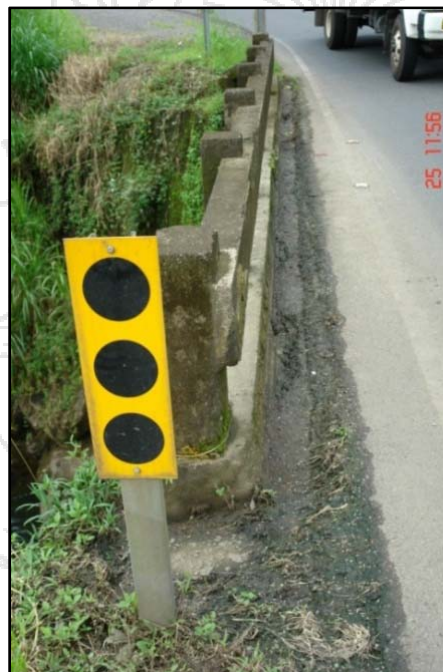
3.4. Bordillos y ductos de drenaje del puente	Los ductos de drenaje del puente se encuentran obstruidos. Hay acumulación de sedimentos y basura a lo largo de los bordillos del puente. (Ver Figura 7)	Limpiar los bordillos del puente. Establecer un programa de limpieza periódica. Se recomienda colocar tubos de drenaje para evitar que el agua se descargue directamente sobre las vigas.

Figura 7. Obstrucción de los bordillos del puente por la acumulación de sedimentos.

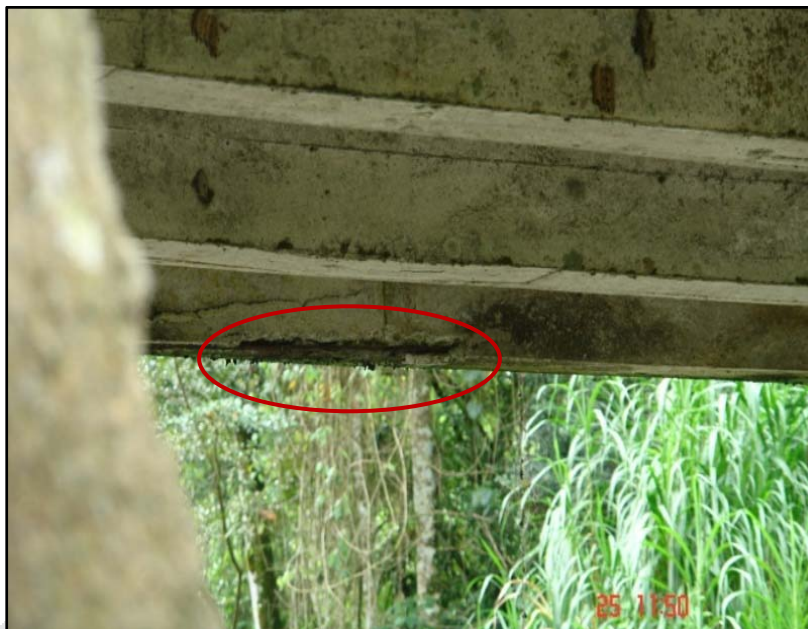
Figura 8. Vista de viga exterior (aguas abajo) en la cual se observa el desprendimiento del concreto y el acero de refuerzo expuesto con evidencia de oxidación.

- Reparar las grietas observadas en el concreto de las vigas principales en caso que no se decida reconstruir el puente.
- Reparar la sección de las vigas principales que presentan descascaramiento del concreto para evitar que el acero de refuerzo sufra de corrosión y la oxidación se propague al resto del acero de refuerzo en caso que no se decida reconstruir el puente.

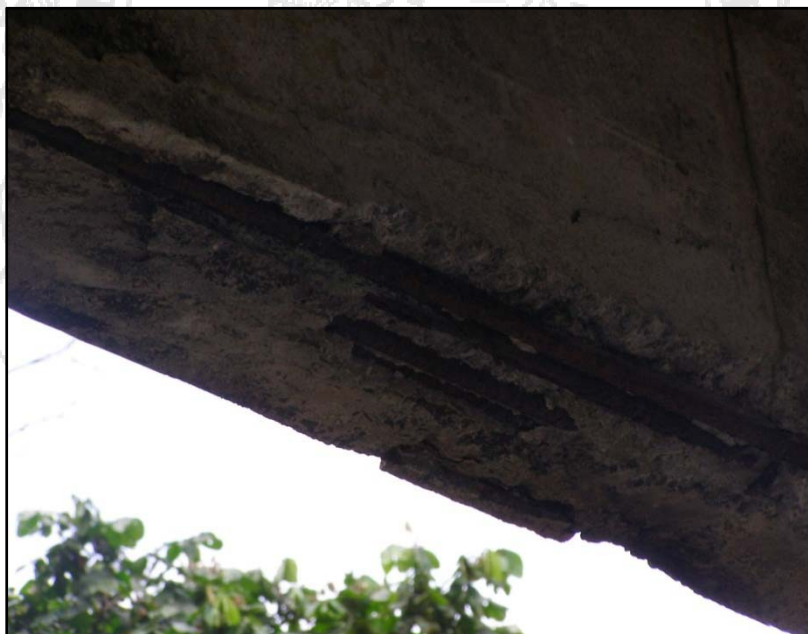
Figura 9. Detalle de viga exterior (aguas abajo) en la cual se observa desprendimiento de concreto y el acero de refuerzo expuesto y oxidado.

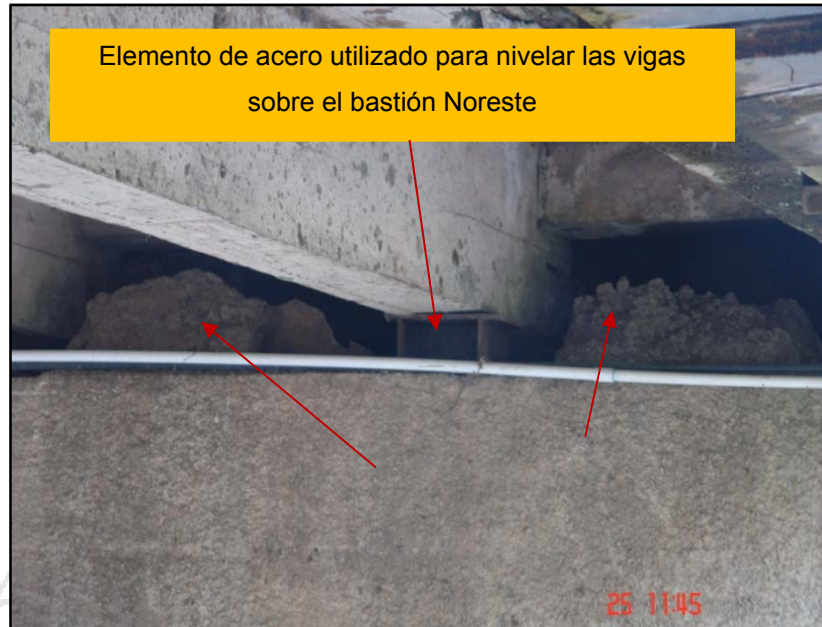
5.3. Apoyos	En el bastión dañado (bastión Noreste) se realizó un recalce de las vigas colocando elementos de acero como solución temporal la cual se efectuó solamente para nivelarlas y permitir el paso. Los elementos de acero utilizados para el recalce no presentan ningún sistema de sujeción entre los elementos y las vigas, lo que implica que las vigas se podrían desmontar lateralmente durante un sismo.	<p>-Retirar los elementos de acero utilizados como apoyos temporales e incluir la colocación de los apoyos en la reconstrucción del bastión Noreste.</p> <p>-Limpiar todo sedimento acumulado alrededor de los apoyos y sobre la viga cabezal.</p> <p>-Sellar las juntas de expansión para evitar la filtración de agua en la zona de los apoyos.</p>

Figura 10. Viga apoyada sobre elementos de acero y acumulación de sedimentos en la zona de los apoyos.

- Limpiar todo sedimento acumulado alrededor de los apoyos y sobre la viga cabezal.
- Limpiar la vegetación y materia orgánica acumulada alrededor de los bastiones y aletones.

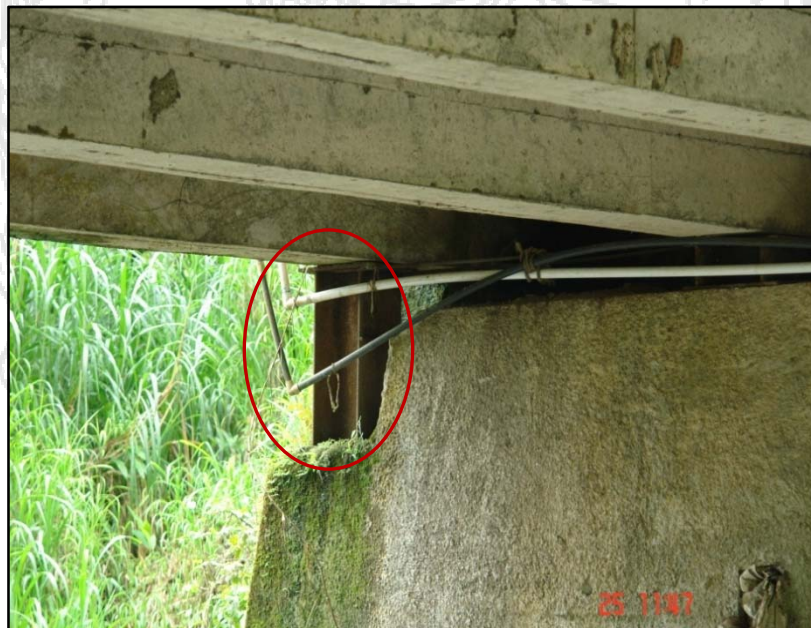
Figura 11. Vista de viga exterior (aguas abajo) apoyada sobre un elemento de acero.

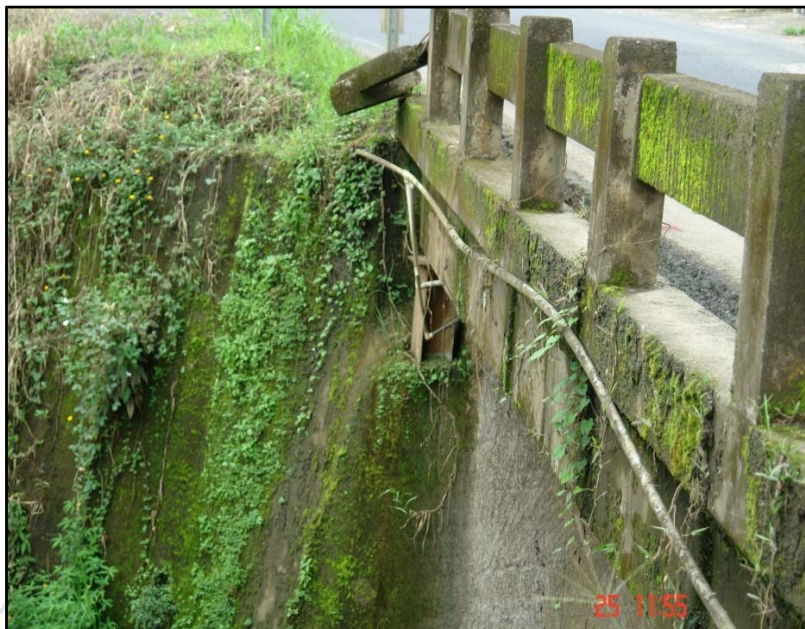
Figura 12. Vista del aletón izquierdo del bastión Noreste. Los ductos de drenaje se encuentran obstruidos con sedimentos y vegetación.

- Proporcionar un sistema de drenaje adecuado para los accesos el cual proteja los bastiones y aletones.
- Restituir el material erosionado bajo la cimentación de los bastiones y construir un sistema de protección a los cimientos para evitar la socavación en caso que no se decida reconstruir el puente.

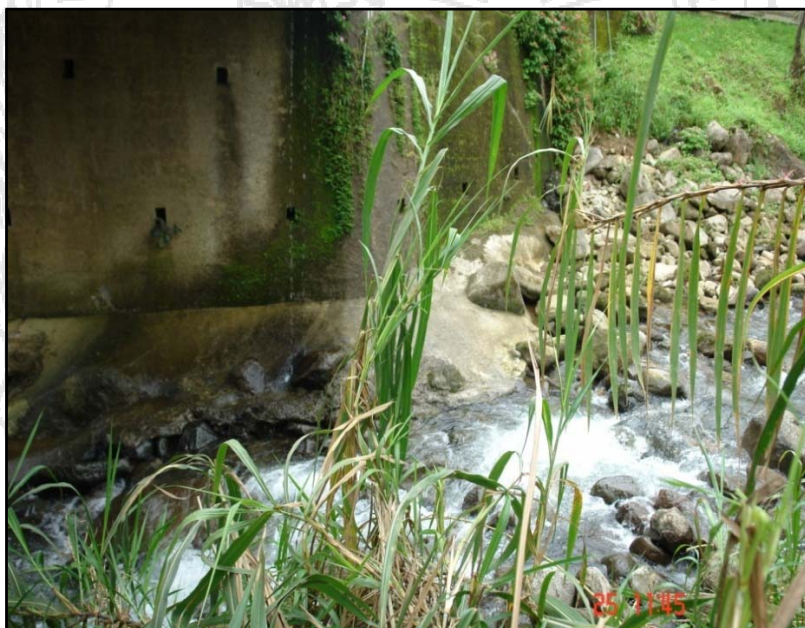
5.4. Cimentaciones	<p>-Hay evidencia de socavación de la cimentación de ambos bastiones en la sección aguas arriba del puente.</p> <p>-Se observa que se ha colocado una protección de concreto para proteger las cimentaciones. (Ver Figura 13)</p>	Restituir el material erosionado bajo la cimentación de los bastiones y construir un sistema de protección de los cimientos para evitar la socavación.

Figura 13. Vista de la base del bastión Noreste. Se observa indicios de socavación del bastión.
