Programa de Infraestructura del Transporte (PITRA)

Proyecto: LM-PI-GM-05-2011

INSPECCIÓN DEL PUENTE SAN PEDRO SOBRE LA QUEBRADA LAS MICAS, DISTRITO TRONADORA, CANTÓN DE TILARÁN

INFORME FINAL

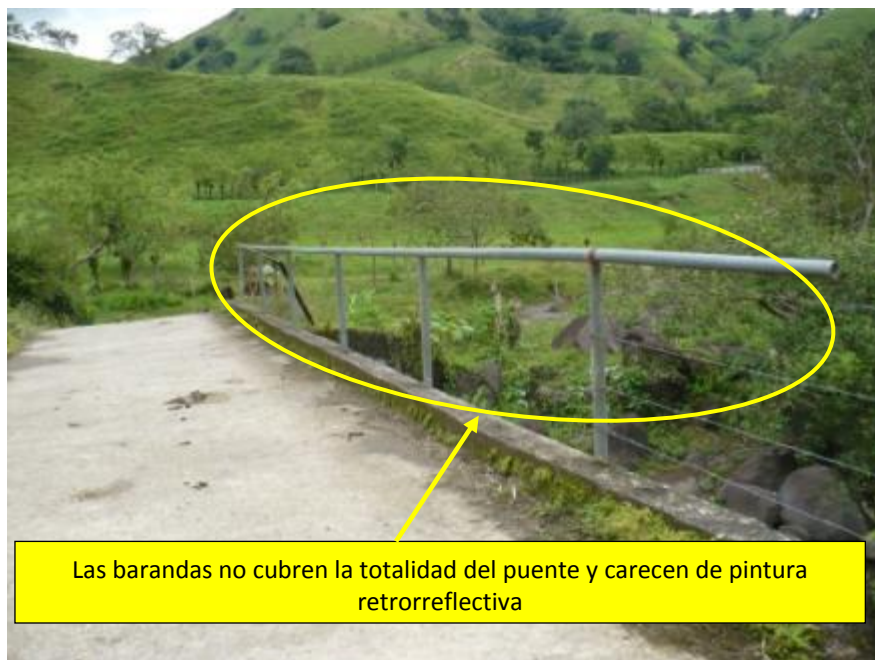
SEGURIDAD VIAL		
Elementos	Observaciones	Recomendaciones
2.1 Barandas	Las barandas no cubren la totalidad del puente, están oxidadas, no están pintadas con pintura retrorreflectiva de forma que sean visibles durante la noche y no aparentan tener la capacidad necesaria para impedir que un vehículo caiga del puente en caso de un accidente. (Ver figura 4)	Sustituir la baranda existente por otra que tenga la capacidad para impedir que un vehículo caiga al río. Pintar la baranda con pintura retrorreflectiva.

Figura 4. Barandas de acero existentes en el puente.

- Sustituir las barandas existentes ya que éstas no cuentan con la capacidad mínima requerida para evitar que un vehículo caiga al cauce. Las nuevas barandas deben extenderse en toda la longitud del puente y se recomienda recubrirlas con pintura anticorrosiva.

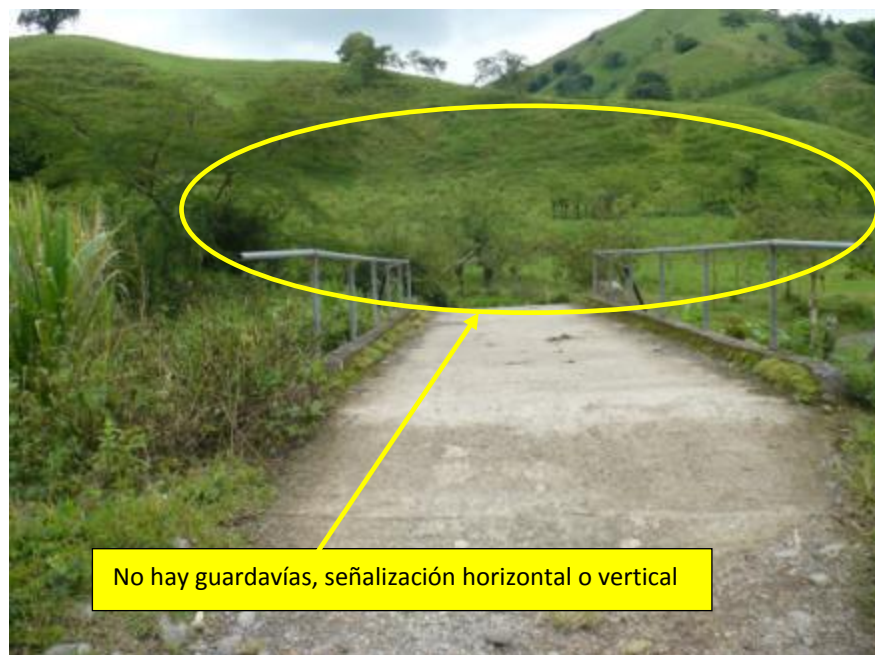
SEGURIDAD VIAL		
Elementos	Observaciones	Recomendaciones
2.4 Señalización	No cuenta con ningún tipo de señalización horizontal o vertical (Ver figura 5)	<p>Colocar una señal de puente angosto en ambos accesos que indique la presencia del puente.</p> <p>Se recomienda colocar una señal de Ceda en uno de los accesos del puente.</p> <p>Colocar rótulos en ambos sentidos que indiquen cual es la velocidad máxima permitida para cruzar el puente.</p> <p>Se recomienda colocar rótulos que indiquen una carga máxima vehicular de 5 toneladas a menos que la carga viva utilizada para el diseño del puente fuera HS20+25%.</p> <p>Demarcar los bordes de la superficie de rodamiento del puente con pintura retro-reflectiva y colocar captaluces.</p>

Figura 5. Señalización vertical y horizontal inexistente.

- Colocar señalización vertical informando sobre el río que cruza el puente y el número de ruta y la capacidad de carga máxima permitida. Además colocar señales de precaución de cercanía de un puente angosto en ambos accesos y una señal de reglamentación tipo Ceda en uno de los accesos.

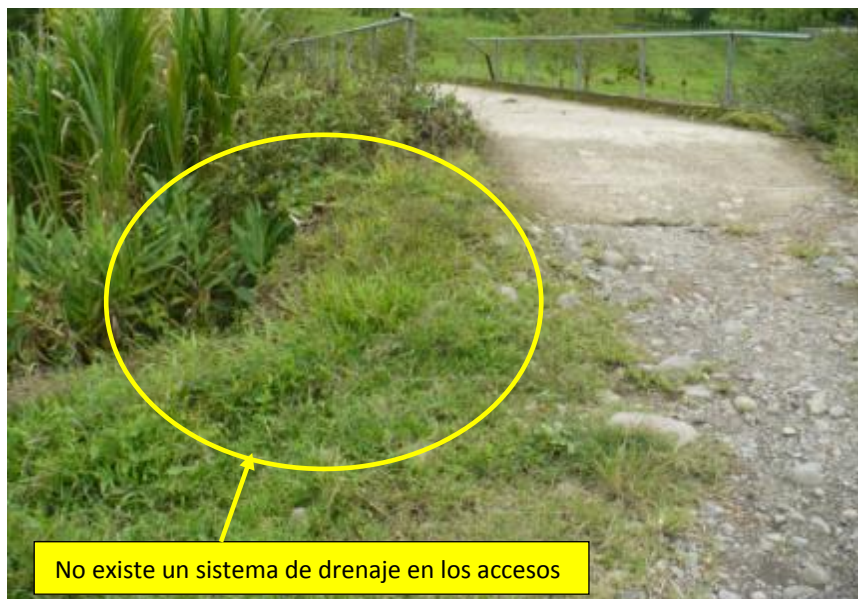
3.3. Drenajes de accesos	Los accesos carecen de un sistema de drenaje adecuado (Ver figura 6)	Remover la vegetación alledaña y construir un sistema de drenaje en los accesos al puente para encauzar las aguas lejos de los taludes de aproximación.

Figura 6. Ausencia de un sistema de drenaje o cunetas.

- Gestionar la colocación de postes de iluminación cerca de los accesos del puente.
- Construir obras de drenaje en los accesos para dirigir las aguas de escorrentía y evitar que las mismas dañen los taludes de aproximación y los bastiones del puente.

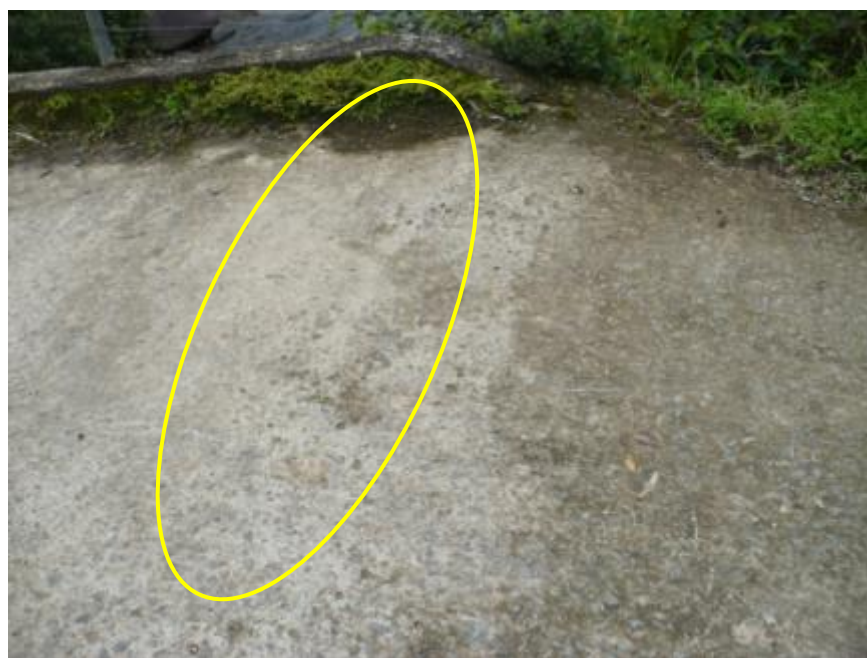
3.4. Juntas de expansión	No existen juntas de expansión (Ver figura 7)	Ninguna.
3.5. Cauce del río	No se observa que el flujo de agua haya generado erosión de las márgenes del cauce.	Monitorear en la siguiente inspección.

Figura 7. No hay juntas de expansión sobre los bastiones.

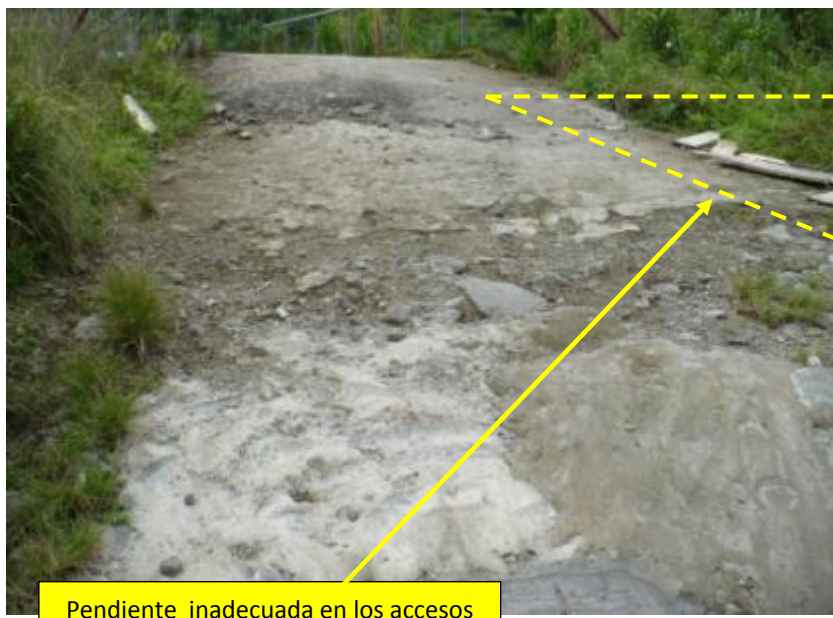
3.6. Accesos	No se cuenta con guardavías. Los accesos al puente tienen pendientes muy pronunciadas por lo que la visibilidad del usuario es limitada (Ver figura 8). Los rellenos de aproximación al puente se observan erosionados.	Colocar guardavías en ambos lados de los accesos del puente para evitar la caída de vehículos al cauce. Estos guardavías deben contar con captaluces. Examinar la posibilidad de modificar el alineamiento vertical de los accesos de manera que las pendientes no superen el 8% para brindar mejor visibilidad a los usuarios. Para evitar la erosión del material del relleno de aproximación se requiere la construcción de un sistema de drenajes en los accesos (Ver 3.3). Además sería conveniente colocar una capa de mezcla asfáltica o de concreto para proteger el relleno.

Figura 8. La pendiente en los accesos reduce la visibilidad.

- Modificar el alineamiento vertical de los accesos y construir accesos con pendientes menores al 8%.
- Aplicar un sistema de protección a los elementos de acero del puente adecuado para el tipo de ambiente del sitio.

- Instalar guardavías en ambos accesos para evitar la caída de vehículos al cauce y colocar captaluces a lo largo de este elemento.

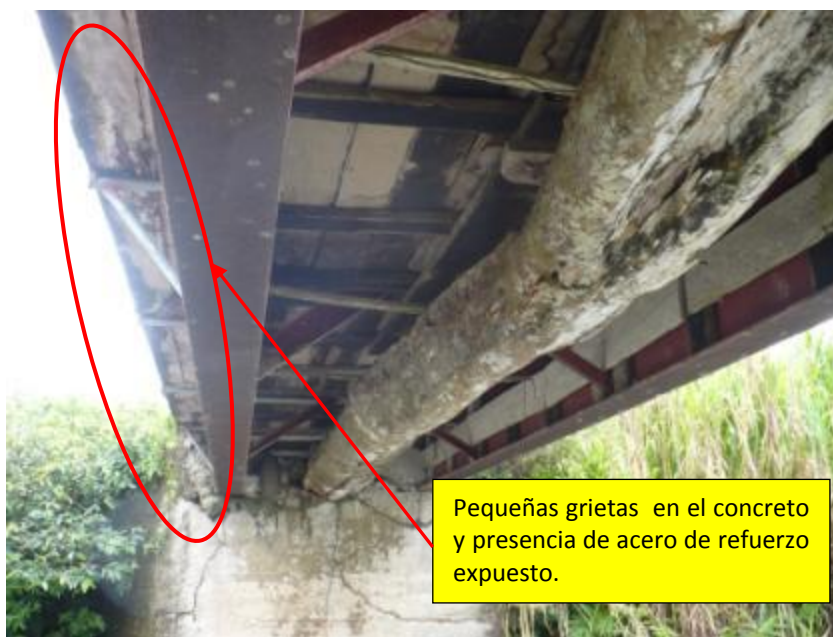
SUPERESTRUCTURA		
Elementos	Observaciones	Recomendaciones
4.1 Losa	<p>No se observaron problemas de agrietamiento en la superficie superior de la losa.</p> <p>En la superficie inferior se observó la presencia de pequeñas grietas e indicios de acero expuesto (Ver figura 9).</p>	<p>Se recomienda aplicar mortero de reparación sobre las grietas y los puntos de la losa donde se observa acero de refuerzo expuesto.</p>

Figura 9. Daño en la superficie inferior de la losa.

- Reparar las zonas de la losa en las que se observan grietas y el acero de refuerzo expuesto.
- Construir al menos 2 puntos de desagüe a cada lado de la losa. En cada desagüe se recomienda colocar una tubería de al menos 75 mm de diámetro y cada uno de estos drenajes debe extenderse al menos 0,3 m desde la superficie inferior de las vigas principales.

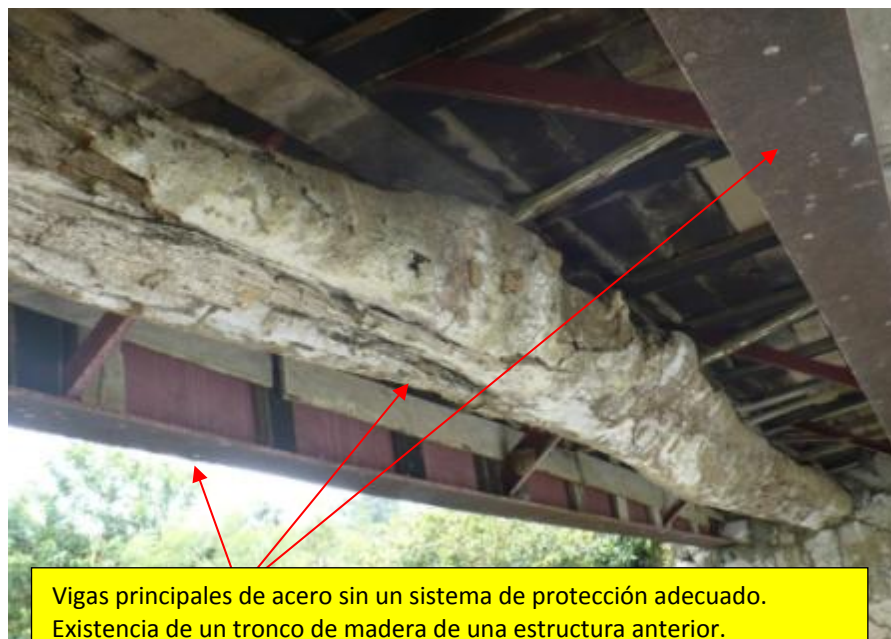
4.2. Vigas Principales	<p>Las vigas principales presentan oxidación y corrosión debido a que carecen de un sistema adecuado de protección.</p> <p>Se observa un tronco de madera en el medio de las vigas de acero que aparentemente formaba parte de una estructura temporal o de un puente previo (ver figura 10).</p>	<p>Se recomienda aplicar a las vigas un sistema de protección adecuado para extender la vida útil de puente.</p> <p>Se recomienda remover el tronco que actualmente se ubica entre las vigas de acero.</p> <p>Se recomienda evaluar la capacidad de carga de las vigas existentes para verificar que tienen la capacidad requerida para el tipo de carga que utiliza el puente.</p>

Figura 10. Condición de las vigas principales.

- Remover el tronco existente entre las vigas principales del puente ya que éste representa un foco de humedad que puede acelerar la corrosión de los elementos de acero.

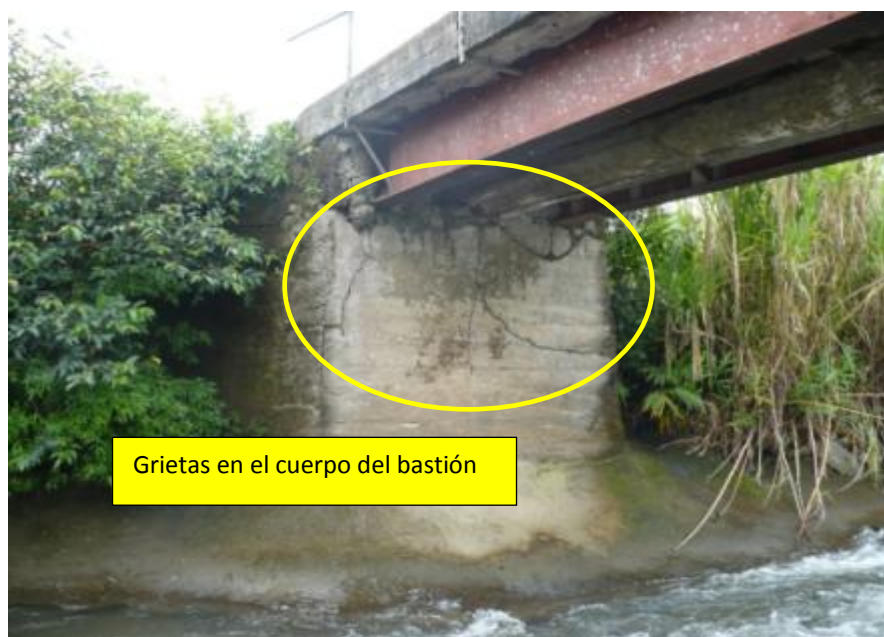
5.2. Bastiones	Se observan agrietamientos importantes en el cuerpo de los bastiones (Ver figura 11) que podrían comprometer la integridad del bastión y que podría ser un indicativo de una mala calidad del concreto.	Se recomienda realizar una inspección detallada de los bastiones para determinar si el concreto del bastión cuenta con una resistencia a la compresión apropiada.

Figura 11. Grietas observadas en el bastión de la margen derecha.

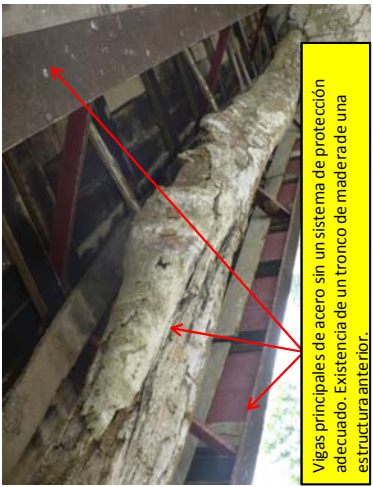
<p>Vigas principales de acero sin un sistema de protección adecuado. Existencia de un tronco de madera de una estructura anterior.</p>

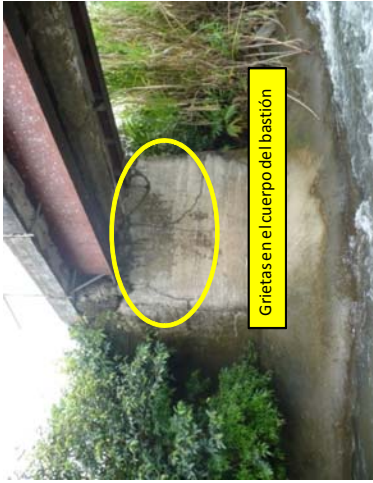
12	Los alerones presentan un mal acabado (Ver foto 10).
13	Se observan agrietamientos importantes en el cuerpo de los bastiones que podrían comprometer la integridad del bastión y que podría ser un indicativo de una mala calidad del concreto. (Ver foto 8)
DS COMENTARIOS

<p>Grietas en el cuerpo del bastión</p>

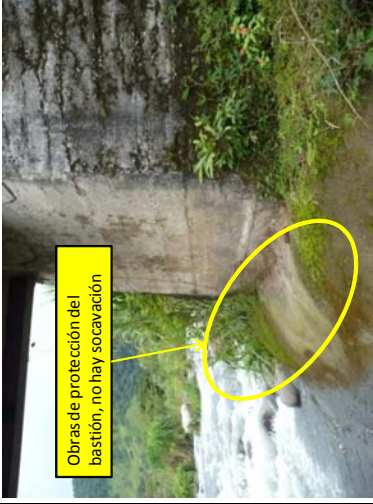
<p>Obras de protección del bastión, no hay socavación</p>	Estado de los aletones y obras de protección de las cimentaciones.		
Condición de las vigas principales de la superestructura	Grietas observadas en el bastión
