## Programa de Infraestructura del Transporte (PITRA)

Proyecto: LM-PI-GM-07-2011

# INFORME SOBRE DESLIZAMIENTO EN CALLE CONCEPCIÓN, DISTRITO DESMONTE, CANTÓN DE SAN MATEO

Preparado por:  
Unidad de Gestión Municipal

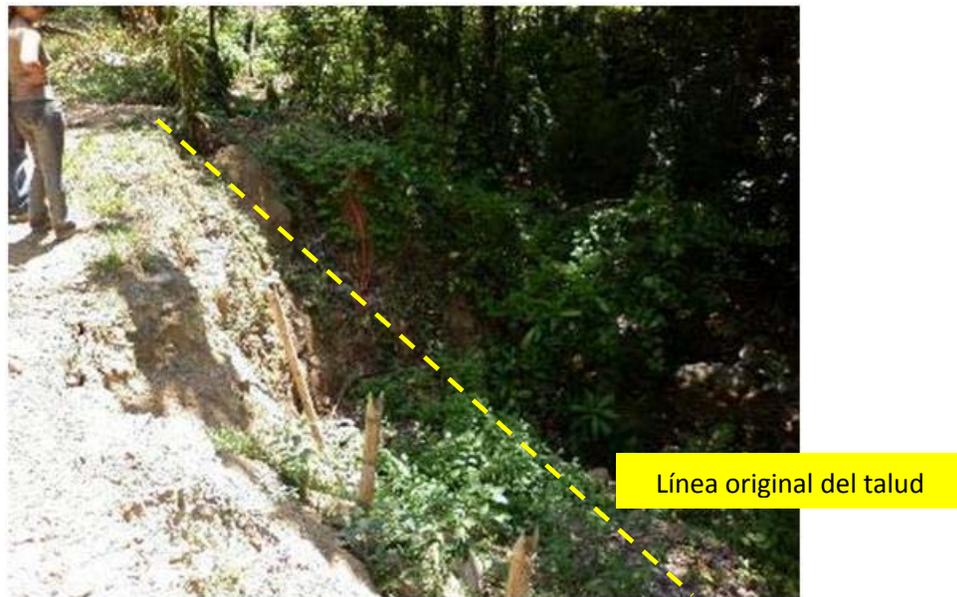
El deslizamiento en Calle Concepción presenta una longitud aproximada de 29 metros a lo largo de la vía, la cual presenta una reducción en su ancho pasando de 4,20 metros a un ancho mínimo de hasta 3,30 en la zona más afectada (ver figuras 2 y 3). La altura del terraplén en la zona del deslizamiento se estimó en 10 metros de altura. Además se logró observar entre la vegetación una línea de falla (grieta) que se extiende, en una longitud estimada de 30 metros, desde el límite Este de la zona de deslizamiento hasta la alcantarilla de cuadro sobre la Quebrada Concepción, la cual puede ser evidencia superficial de la falla del talud.

**Figura 2.** Zona de deslizamiento en Calle Concepción.  
Condiciones del sitio al 03 de mayo de 2011.

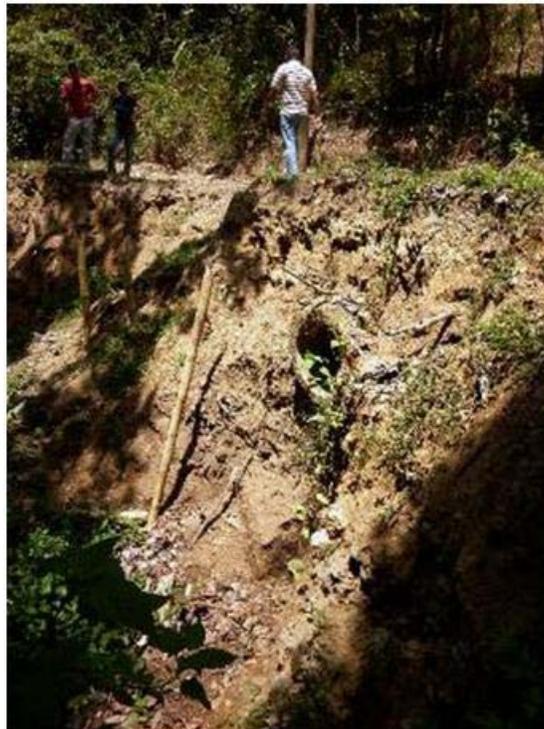
**Figura 3.** Altura del deslizamiento aproximadamente de 10 metros.  
Condiciones del sitio al 03 de mayo de 2011.

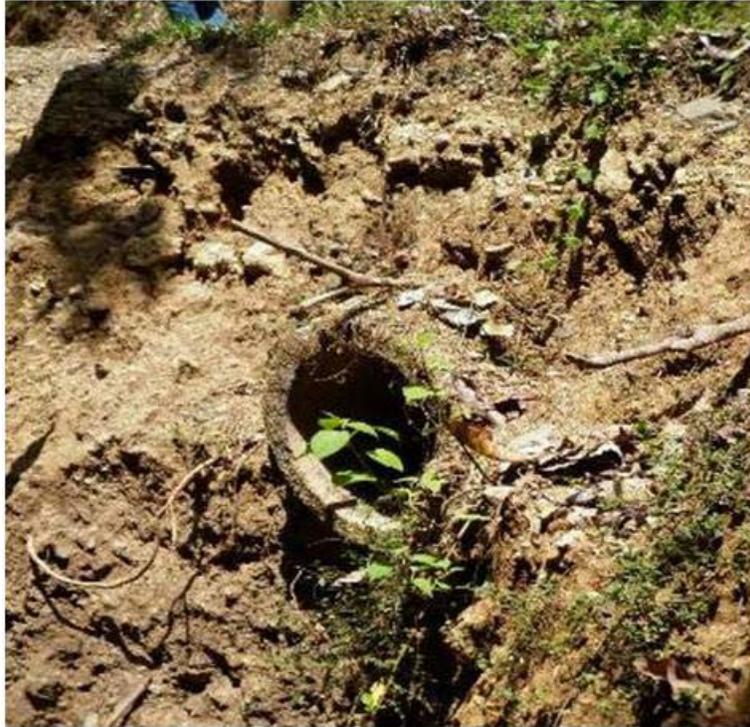
En la zona de falla del talud existe un paso de agua canalizado por medio de tuberías de concreto de 61 cm de diámetro, las cuales se encuentran unidas tope a tope sin contar con un adecuado sellado entre las mismas (ver Figura 4), situación que propicia la infiltración de agua dentro del cuerpo del terraplén; además, no se encontró en el sitio la presencia de cabezales ni aletones en los extremos de la alcantarilla, ni tampoco se observaron cunetas ni contracunetas, que permitan canalizar de forma adecuada el agua de escorrentía lejos del terraplén.

**Figura 4.** Alcantarillas colocadas en el sitio del deslizamiento.  
Condiciones del sitio al 03 de mayo de 2011.

- Las acciones a ejecutar en esta zona deben incluir un ajuste del manejo de aguas de escorrentía en elementos como cunetas, contracunetas y alcantarillas en el sitio. Se recomienda encauzar las salidas de agua fuera de la zona de falla del talud. Además, es necesario implementar el uso de drenajes en el muro (en cualquiera de las opciones antes planteadas) para evitar que el agua ejerza un efecto negativo en la estabilidad del talud. Durante la construcción del muro y del sistema de drenaje es necesario realizar inspecciones para controlar la calidad de las obras.

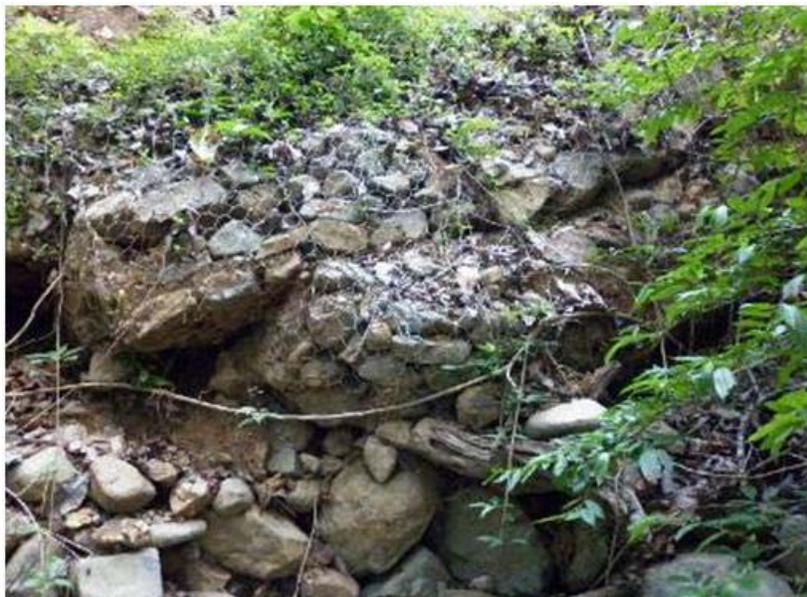
Se logró identificar en sitio la presencia de un muro de gaviones aparentemente cimentado a media altura del talud, el cual ya no aporta soporte ante las cargas laterales del terraplén (ver figura 5), se considera que el muro representa una carga adicional a la de la masa deslizada que puede incrementar las fuerzas desestabilizadoras e incrementar el movimiento de la masa deslizada. Dicho muro presenta grandes deformaciones y pérdida de material de relleno, además hay evidencia de socavación importante en su base. El deslizamiento ocurre en forma paralela a la dirección de la Quebrada Concepción, la misma muestra presencia de rocas y material de gran tamaño en su cauce que podrían haber sido arrastrados por la misma quebrada (ver Figura 6), con lo que se puede inferir que los caudales en la quebrada durante la época lluviosa son significativos; el fondo del cauce, se encuentra sobre una formación rocosa por lo que no se prevee que este nivel de fondo se erosione en el corto plazo.

**Figura 5.** Gaviones existentes en el sitio muestran deformaciones y falla por estabilidad. Condiciones del sitio al 03 de mayo de 2011.

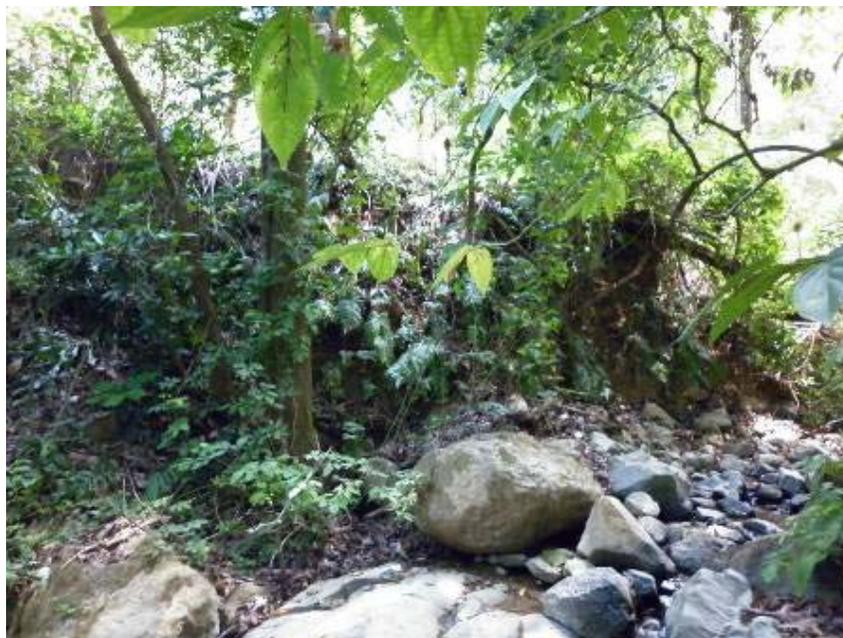
**Figura 6.** Cauce del río muestra evidencia de arrastre de materiales y caudales importantes, vista aguas abajo desde el sitio del deslizamiento. Condiciones del sitio al 03 de mayo de 2011.

- En vista de que la obra de retención colindará con la Quebrada Concepción, se espera que este cauce genere socavación y desgaste por abrasión en la cara frontal. Se recomienda implementar medidas de protección ante estos efectos.
