Programa de Infraestructura del Transporte (PITRA)

Proyecto: LM-PI-GM-12-2011

INSPECCIÓN DEL PUENTE CUARROS SOBRE EL RÍO CUARROS, DISTRITO LA CEIBA, CANTÓN DE OROTINA

INFORME FINAL

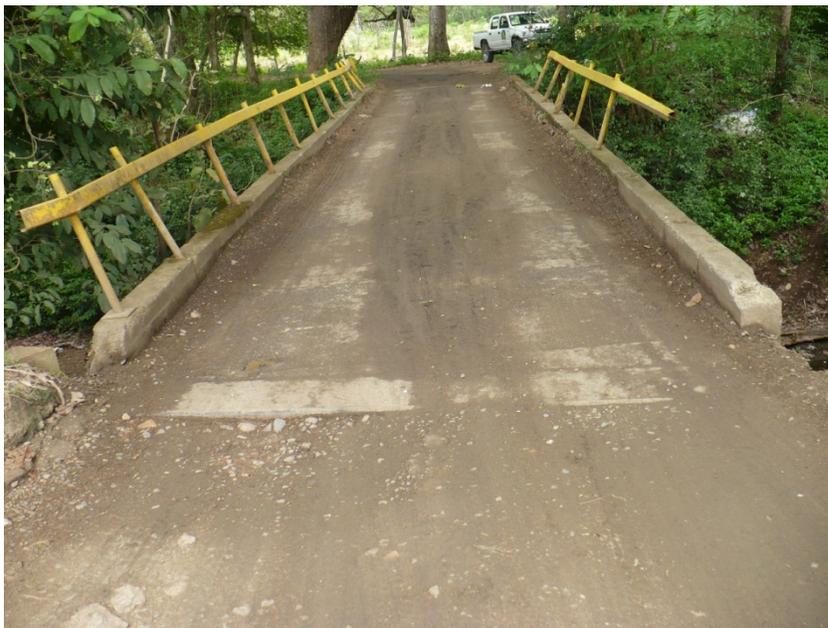
Figura 2. Vista a lo largo de la línea centro del Puente Cuarros sobre el Río Cuarros.

| SEGURIDAD VIAL | | |
|---|--|---|
| 2.3. Identificación | El puente no está debidamente identificado (Ver figura 2). Además no cuenta con una placa que indique la carga viva de diseño del puente y por tanto su capacidad. | Colocar dos rótulos informativos, uno por sentido, que indiquen el nombre y la ruta del puente. Adherir una placa al puente que indique la carga de diseño del puente. En caso que no se conozca esta información se recomienda colocar un rótulo que indique que la carga máxima permitida sobre el puente es 10 Ton correspondiente al 50% de un camión HS15-44. |
| 2.4. Señalización | No existen rótulos de velocidad y carga máxima. Tampoco señales verticales reglamentarias y de prevención. (Ver figura 2) | Colocar señal de puente en ambos accesos y una señal de Ceda en uno de los sentidos. Colocar rótulos de velocidad máxima en ambos sentidos. Adherir una placa a la estructura indicando la carga viva de diseño (si se pudiera determinar) Demarcar la superficie de rodamiento del puente con pintura retro-reflectiva en sus bordillos, incluir captaluces de dos caras color rojo. |
| 2.6. Iluminación | El puente no cuenta con iluminación. (Ver figura 2) | En caso de existir servicio eléctrico en la zona, gestionar la colocación de un poste de iluminación a una distancia máxima de 20 metros de los accesos del puente, para reducir la probabilidad de accidentes. |

- Colocar señales de tránsito de información con el nombre del puente y su capacidad máxima de carga; señales de precaución de cercanía de puente y velocidad máxima en ambos accesos y una señal de reglamentación tipo Ceda en uno de los accesos. Pintar con pintura retroreflectiva los bordillos y adicionar captaluces rojos de dos caras.

- Gestionar la colocación de un poste de iluminación, de existir servicio eléctrico en la zona, a no más de 20 metros de distancia de los accesos del puente, siguiendo los parámetros de seguridad vial correspondientes.

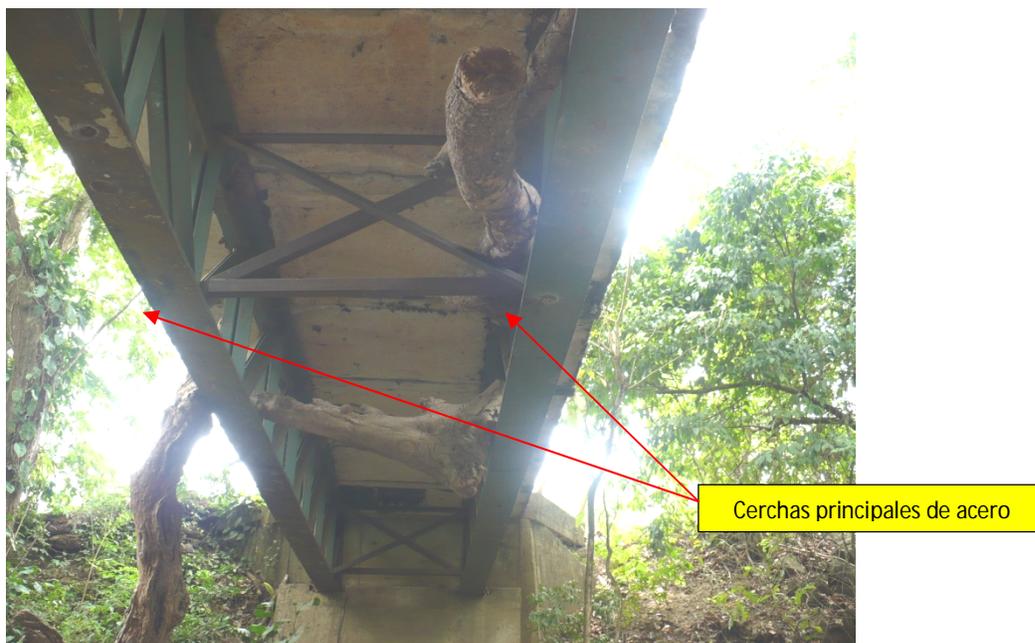
Figura 3. Vista inferior del puente Cuarros.

| SUPERESTRUCTURA | | |
|---|---|--|
| 4.2. Vigas Principales | Las cerchas principales de acero, exhiben oxidación y corrosión por la falta de un sistema de protección adecuado. Además se observaron algunos troncos incrustados en las vigas (Ver Figura 3) | <p>Aplicar un sistema de protección a toda la superestructura de acero.</p> <p>Revisar las conexiones entre el sistema de arriostre y las vigas principales para determinar si alguna requiere ser reforzada, así como entre los miembros de las cerchas de apoyo.</p> <p>Remover de inmediato los troncos que se encuentran incrustados en las cerchas.</p> |

- Realizar una limpieza general de las piezas de acero (vigas principales y de arriostre) para retirar la oxidación presente y pintar todos los elementos con un sistema de protección adecuado.

- Remover los troncos que se ubican entre las cerchas del puente.
- Colocar el angular faltante en el extremo este de la losa del puente.
- Detallar la junta de expansión y colocar material deformable que impida la infiltración de agua.

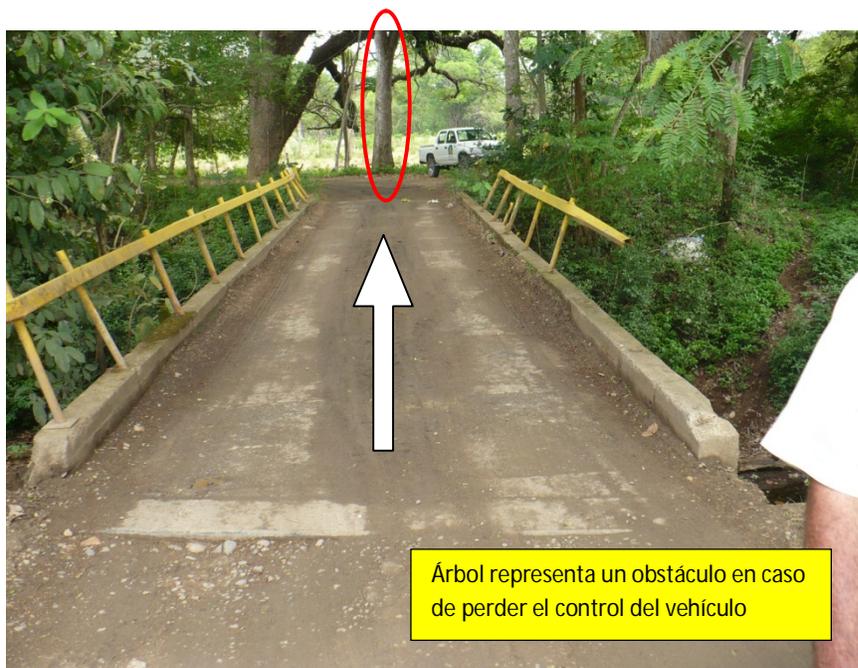
| SEGURIDAD VIAL | | |
|---|--|---|
| 2.5. Obstáculos | Existe un árbol en la dirección del flujo de tránsito en el acceso este (Ver figura 4). | Colocar guardavías flexibles que funcionen como barrera para evitar una posible colisión con el árbol o evaluar la posibilidad de eliminar el árbol. |

Figura 4. Árbol en la dirección del flujo de tránsito.

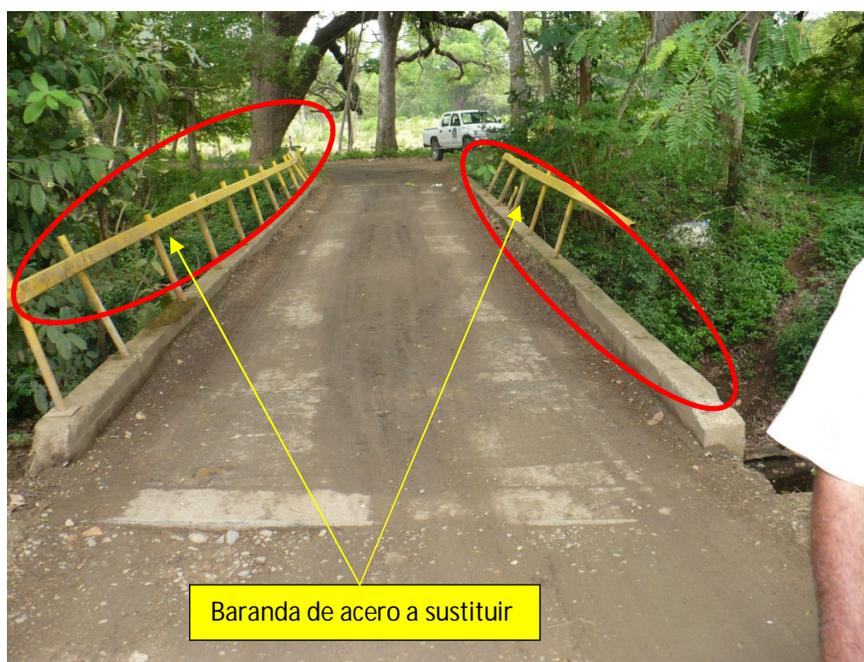
| SEGURIDAD VIAL | | |
|---|--|---|
| 2.1. Barandas | Las barandas de acero están deformadas con una inclinación permanente, presentan un alto grado de corrosión y en algunas partes del puente no existen (Ver Figura 5) | Sustituir la totalidad de las barandas con elementos que tengan una altura mínima de 0.90 metros. Las mismas deben cumplir con las especificaciones AASHTO pertinentes y por lo tanto tener la resistencia suficiente para prevenir la caída de un vehículo al cauce. |

Figura 5. Barandas de acero en muy mal estado, faltan secciones.

- Remover las barandas y colocar nuevos elementos con una altura mínima de 0.90 metros en toda la longitud del puente, que las mismas sean lo suficientemente resistentes para no ceder ante un impacto vehicular.
- Proveer de guardavías el acceso este, de manera que se prevenga una colisión contra el árbol señalado en la figura 4.
- Colocar la señalización vertical y horizontal propuesta en los puntos 2.3 y 2.4.

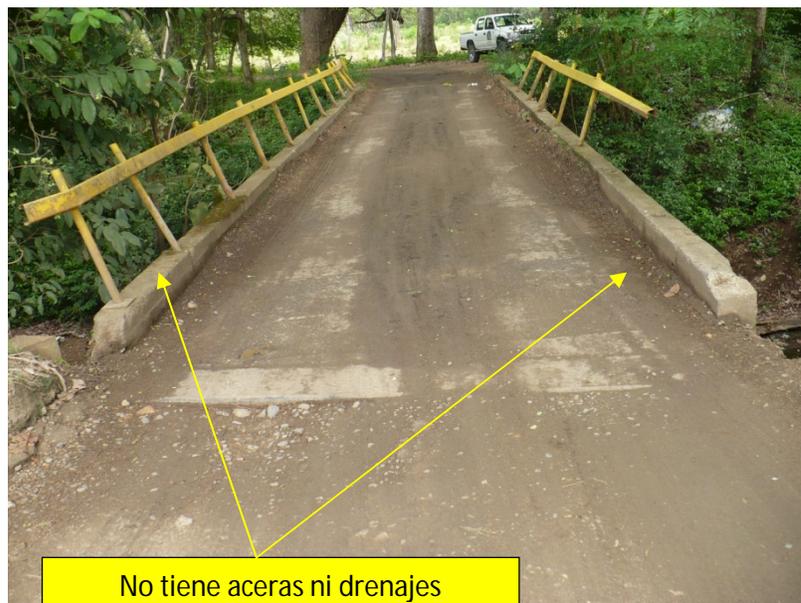
| SEGURIDAD VIAL | | |
|---|--|---|
| 2.2. Aceras y sus accesos | No cuenta con aceras ni paso peatonal independiente. (Ver Figura 6) | Determinar con base en el flujo vehicular y peatonal, si es necesaria la construcción de un paso peatonal siguiendo las disposiciones de la Ley 7600 para el dimensionamiento del mismo. |

Figura 6 El puente no cuenta con aceras, y los drenajes no existen.

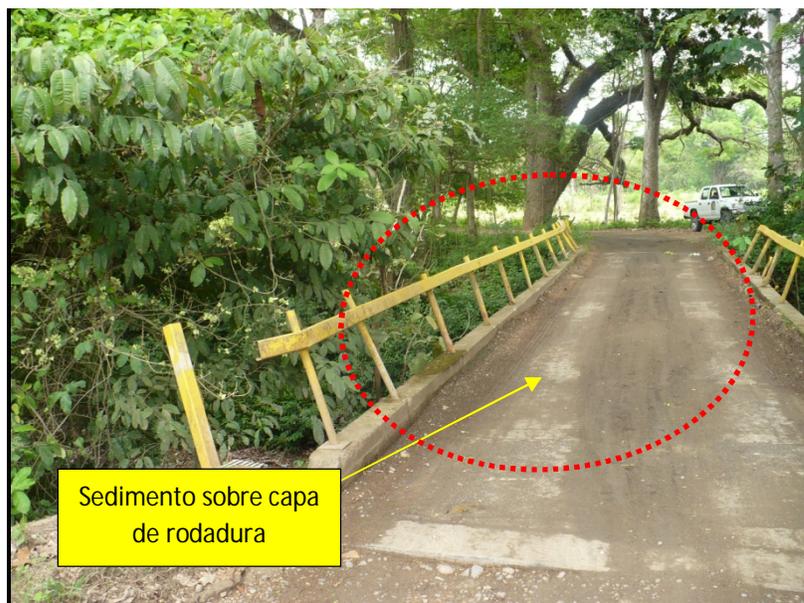
| SUPERFICIE DE RODAMIENTO, ACCESORIOS, ACCESOS Y OTROS | | |
|--|---|---|
| 3.1. Superficie de rodamiento | La losa de concreto del puente, la cual funciona como superficie de rodamiento, acumula sedimento por falta de drenajes (Ver Figura 7). | Se recomienda realizar una limpieza del sedimento en forma periódica, pues puede causar un accidente ya que limita la tracción de los vehículos a la losa. |

Figura 7. Superficie de rodamiento de concreto y está en buen estado.

- Hacer una limpieza de los sedimentos que se ubican sobre la losa de la superestructura.

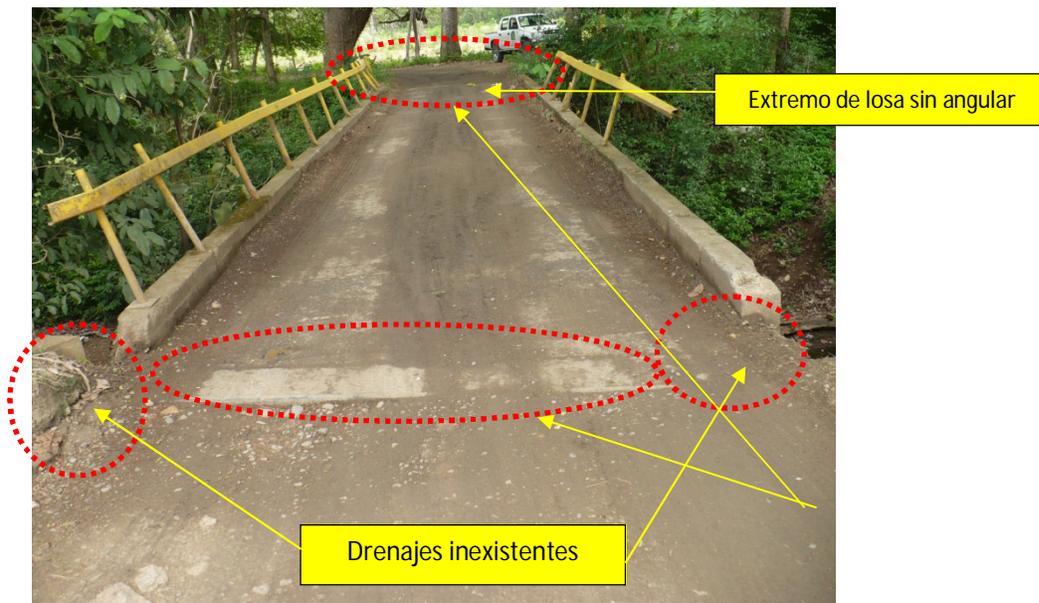
| SUPERFICIE DE RODAMIENTO, ACCESORIOS, ACCESOS Y OTROS | | |
|--|---|---|
| 3.2. Bordillos y drenajes del puente | La losa de concreto no cuenta con drenajes (Ver Figura 8). | Se recomienda limpiar la losa y eliminar los sedimentos acumulados en los bordillos que obstruyen los drenajes laterales. Se recomienda colocar drenajes de salida con tubería PVC de no menos de 75mm de diámetro en al menos 4 puntos del puente, los mismos deben extenderse al menos 0.30 metros alejados de las vigas principales, esto para manejar las aguas que se depositen sobre la losa y prevenir que el agua desagüe sobre las vigas del puente. |
| 3.3. Drenajes de accesos | Los accesos no cuentan con drenajes (Ver Figura 8). | Remover la vegetación aledaña al puente y construir un sistema de drenaje para los accesos al puente para encauzar el agua de escorrentía lejos de los taludes de aproximación. |
| 3.4. Juntas | Las juntas se encuentran obstruidas. Falta angular en el extremo este de la losa del puente (Ver Figura 8). Existe un desnivel entre los rellenos de aproximación y la superficie de rodamiento | Se recomienda realizar una limpieza de las juntas del puente. Colocar el angular faltante en el extremo este de la losa. También se recomienda al desobstruir las juntas, rellenarlas con material deformable de manera que se evite la infiltración de agua Nivelar adecuadamente los rellenos de aproximación con la losa del puente para evitar que la circulación de vehículos someta a impactos la superestructura del puente. |

Figura 8. No existen los drenajes en los accesos y las juntas están obstruidas.

- Construir cunetas en las cercanías de los accesos para encauzar las aguas de lluvia y evitar que las mismas dañen los taludes de aproximación y los bastiones del puente.

- Construir al menos 4 puntos de desagüe con tubería de PVC de 75 mm de diámetro, cada uno de estos tubos debe extenderse al menos 0.3 metros debajo del nivel inferior de las cerchas de acero.

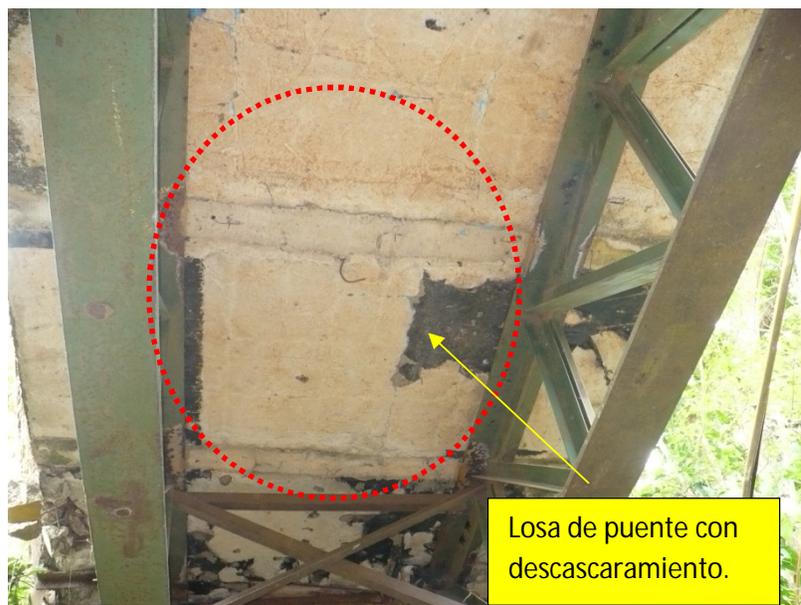
| SUPERESTRUCTURA | | |
|---|---|--|
| 4.1. Losa – Superficie inferior | La losa presenta grietas menores visibles especialmente cerca de las zonas con descascaramientos, los cuales son localizados en zonas cercanas a las cerchas (Ver Figura 9). | <p>Reparar la superficie de la zona con descascaramiento y reponer el recubrimiento al acero expuesto en esa zona.</p> <p>Investigar en detalle si en las zonas de descascaramiento sobre las cerchas se ha visto afectado de alguna manera los conectores de cortante de las vigas.</p> <p>Se recomienda realizar pruebas de extracción de núcleos de concreto para determinar la capacidad del concreto de las losas en las zonas dañadas. Esto con el fin de determinar si la losa debe ser sustituida.</p> |

Figura 9. Losa de puente se encuentra en regular estado tiene descascamiento.

- Reparar la superficie actual de la losa procurando sellar los actuales descascamientos y dar recubrimiento al acero de refuerzo expuesto en la superficie inferior. Investigar si se han afectado de alguna forma los conectores de cortante como resultado de la exposición a la intemperie debido a la pérdida del recubrimiento. Se considera conveniente realizar pruebas de extracción de núcleos para determinar la capacidad del concreto de las losetas y evaluar la conveniencia de sustituir aquellas que muestran daños por descascamiento.

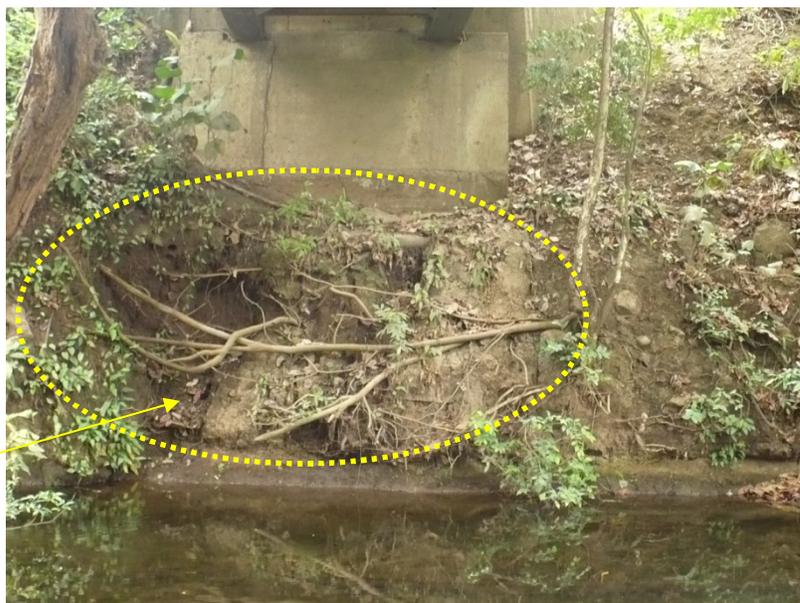
| SUBESTRUCTURA | | |
|---|---|---|
| 5.4. Fundaciones | No se tuvo acceso visual a las fundaciones. (Ver figura 10). | Dotar de una protección a la fundación de ambos bastiones, pues si bien no presentan socavación actualmente, se nota que el flujo de agua puede llegar a generar socavación en el corto plazo, y comprometer la estabilidad de las fundaciones. Monitorear el estado de la socavación de los bastiones. |

Bastiones sin socavación
actualmente, dotar de
sistema de protección

Figura 10. Los bastiones no tienen socavación actualmente.

- Construir alguna obra de protección para la fundación de los bastiones (gaviones, concreto ciclópeo o concreto lanzado) para evitar una posible socavación. Monitorear el estado de la socavación de los bastiones para prevenir problemas en las cimentaciones del puente.

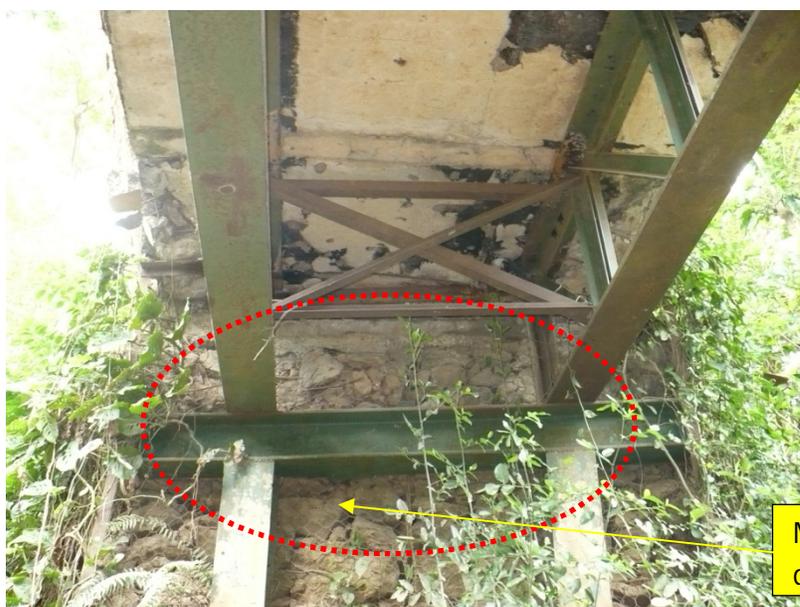
| SUBESTRUCTURA | | |
|---|---|---|
| 5.3. Aletones | Los aletones del lado oeste se encuentran en buen estado, los del lado este están constituidos por un muro de gaviones que protege los taludes y el relleno de aproximación (Ver figura 11). | Se recomienda monitorear el estado de las mallas de gaviones del sector este: verificar las posibles deformaciones de las canastas y la posible pérdida de rocas de relleno. |

Muro de gaviones
detrás de marco

Figura 11. Muro de gaviones para protección de talud.

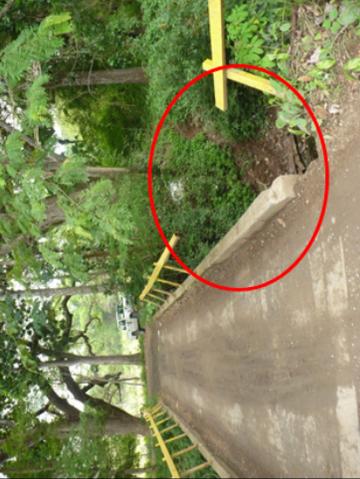
| | | | |
|---|---|--|---|
| Foto No.1 | Fecha:14-04-2010 | Foto No.2 | Fecha:14-04-2010 |

| ITEM | COMENTARIOS | | | | | |
|---|--|--|--|--|--|--|
| 2,3 | Existe gran deterioro en las barandas y le faltan secciones. (Foto No. 1, Foto No. 2) | | | | | |

| | | | |
|---|---|--|---|
| Nota: Gran deterioro en barandas de puente | | Nota: Falta barandas de seguridad en accesos del lado este. | |

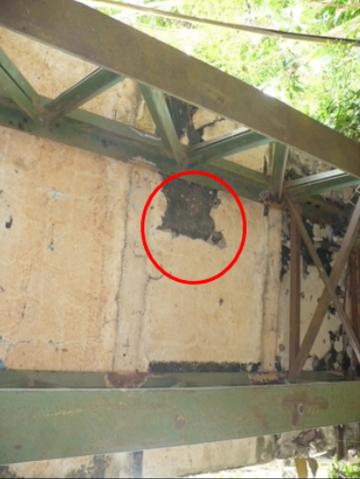
| | | | |
|---|---|--|---|
| Foto No.4 | Fecha:14-04-2010 | Foto No.5 | Fecha:14-04-2010 |

| | | | |
|---|---|--|---|
| Nota: Descascaramiento de la losa en su parte inferior. | | Nota: bastión este tipo marco para apoyar las vigas principales. | |

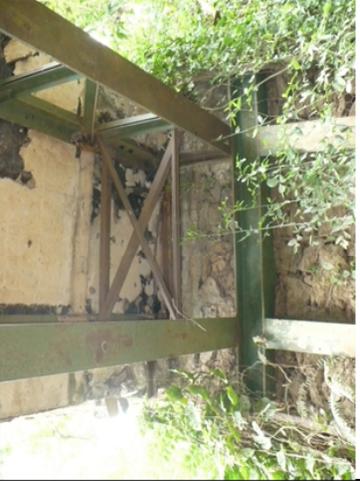
| ITEM | COMENTARIOS | | | | | |
|---|--|--|--|--|--|--|
| 12 y 13. | El bastión # 1 es de concreto tipo gravedad y el # 2 es de acero tipo marco y no se observan daños. (Foto No. 3, Foto No. 5) | | | | | |

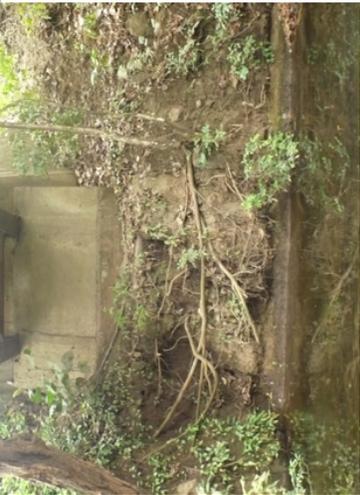
| | | | |
|---|---|--|---|
| Foto No.3 | Fecha:14-04-2010 | Foto No.6 | Fecha:14-04-2010 |

| | | | |
|---|---|--|---|
| | | Nota: Bastiones no tienen socavación en sus bases. | |

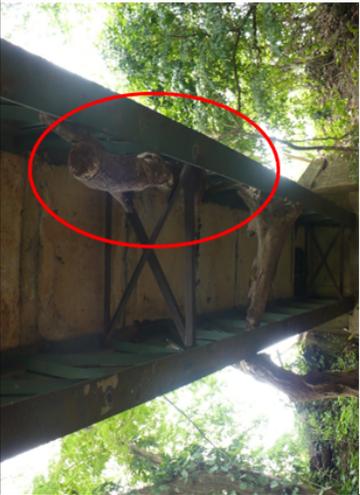
| ITEM | COMENTARIOS | | | | | |
|---|--|--|--|--|--|--|
| 8 y 9 | Las vigas principales tienen inicio de oxidación y corrosión. (Foto No. 5, Foto No. 6) | | | | | |

| | | | |
|---|---|--|---|
| | | Nota: Troncos incrustados en vigas principales y diafragmas. | |
