Proyecto: LM-PI-UM-PM19-2011

INSPECCIÓN DEL PUENTE EL BOCHINCHE SOBRE EL RÍO NARANJO, DISTRITO CACHÍ, CANTÓN PARAÍSO

INFORME DE VISITA AL SITIO 24 DE FEBRERO 2011

28 de Febrero de 2011

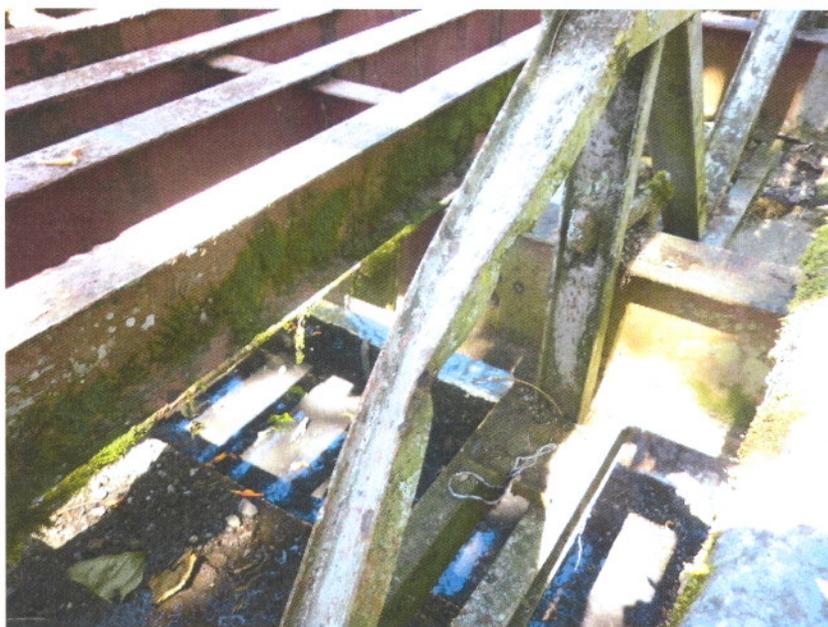
Elementos	Hallazgo	Recomendaciones
2.1 Barandas	Las barandas del puente muestran deformaciones en algunos elementos (Ver figura 4). Se muestra una clara deformación longitudinal de los elementos de la baranda (Ver figura 5).	Por el tipo de superestructura (Puente Bailey) las cerchas son los elementos de soporte principales, por lo que los daños a estos elementos comprometen directamente la capacidad estructural del puente. Las deformaciones a lo largo de las barandas obedecen a sobrecargas en el puente y esto indica claramente que se pueden presentar problemas de estabilidad estructural si se sigue utilizando esta estructura para el paso de vehículos pesados.

Figura 4. Barandas presentan importantes deformaciones en algunos de sus elementos.

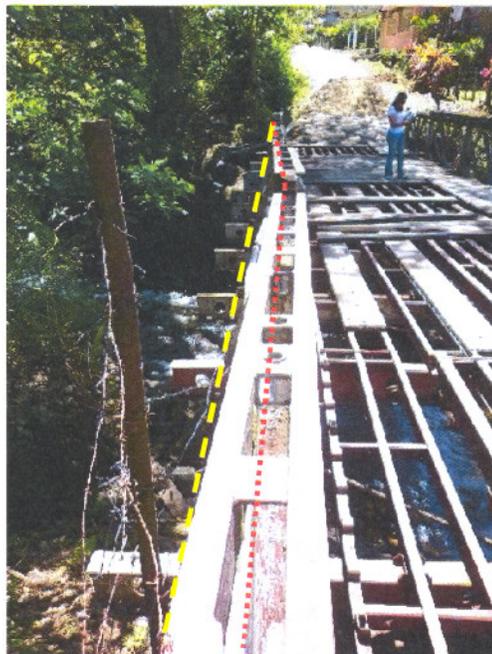
Figura 5. Deformación longitudinal del puente evidencia sobrecargas y problema estructural.

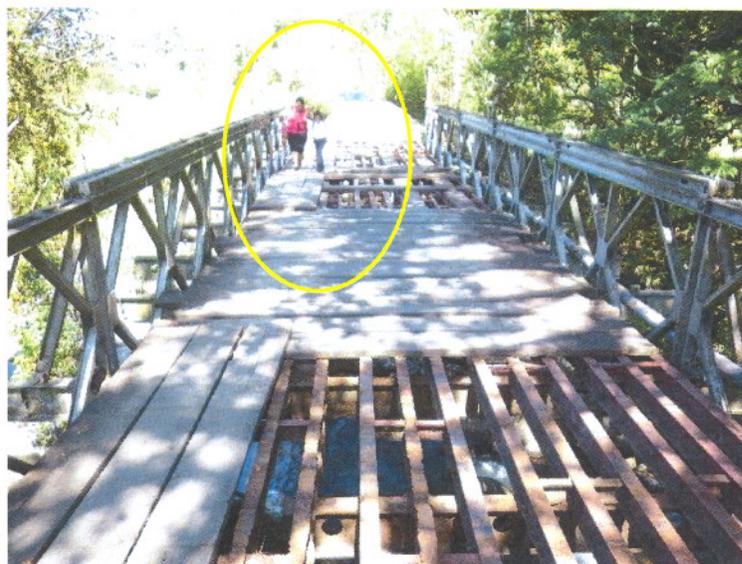
2.2 Aceras y sus accesos	No existen aceras en el puente (ver figura 6).	Actualmente el puente no cuenta con aceras para el paso de peatones de forma independiente, por lo que los usuarios utilizan la estructura. Esto evidentemente genera una situación de peligro ante la falta de tablas en la superficie y la ausencia de barandas u otros elementos que impidan una posible caída a través de los espacios vacíos dejados posterior al retiro de las tablas. Se recomienda a la Municipalidad de forma inmediata habilitar un paso alternativo para el paso de estos peatones de manera que se brinden condiciones mínimas de seguridad.

Figura 6. Usuarios continúan utilizando el puente a pesar de su mal estado. Peligro latente.

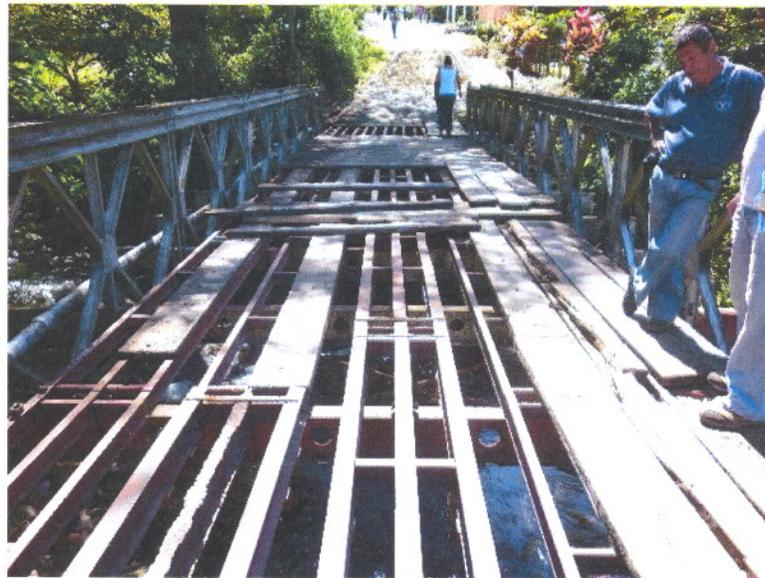
2.4 Superficie de rodamiento	Se han levantado la mayoría de las tablas de la superficie de ruedo, dejando espacios potencialmente peligrosos (Ver figura 7).	El retiro parcial de las tablas de madera de la superficie de ruedo hace que los peatones continúen pasando por el puente, exponiéndose a los mismos a una potencial caída o lesiones graves. Se recomienda habilitar un paso alternativo para estos peatones. Actualmente el puente no es apto para el paso de vehículos o peatones.

Figura 7. Ausencia de tablas en la superficie de ruedo genera una situación de peligro para los peatones.

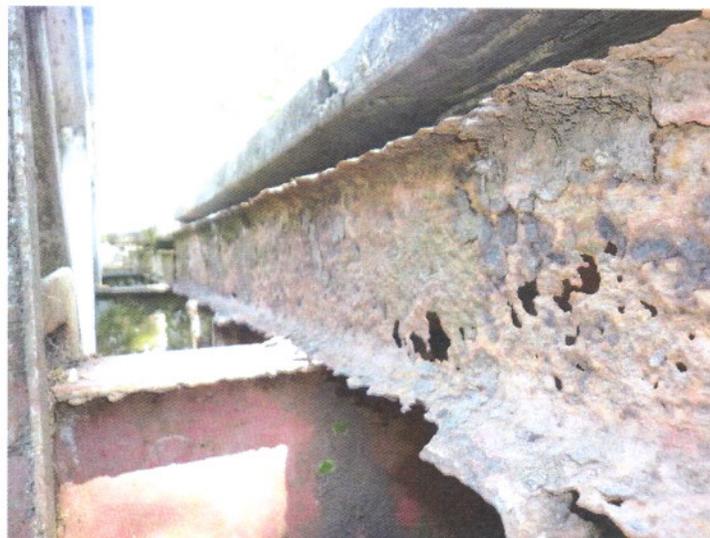
2.5 Vigas Principales (vigas de acero)	Las vigas metálicas presentan oxidación y corrosión generalizada (Ver figuras 8, 9 y 10).	Se encontraron múltiples daños con pérdida de sección en los elementos de piso del puente, por lo que no se considera conveniente seguir utilizando estos elementos para soportar los elementos de madera de la superficie de ruedo. Los daños en estos elementos así como en los traveseros del puente son incompatibles con un seguro desempeño del mismo, por lo que no es recomendable seguir utilizando este puente para el tránsito vehicular.

Figura 8. Corrosión en elementos de piso y pérdida de sección de los elementos.

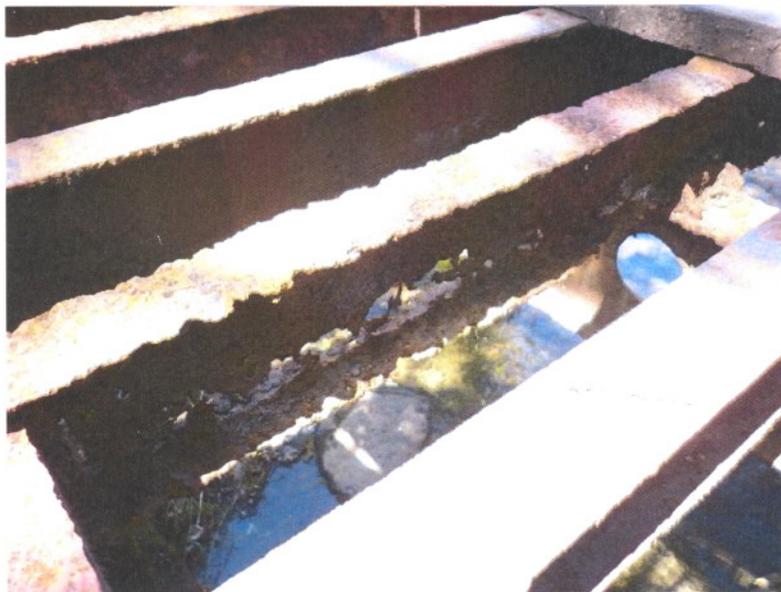
Figura 9. Pérdida de sección en elementos estructurales.

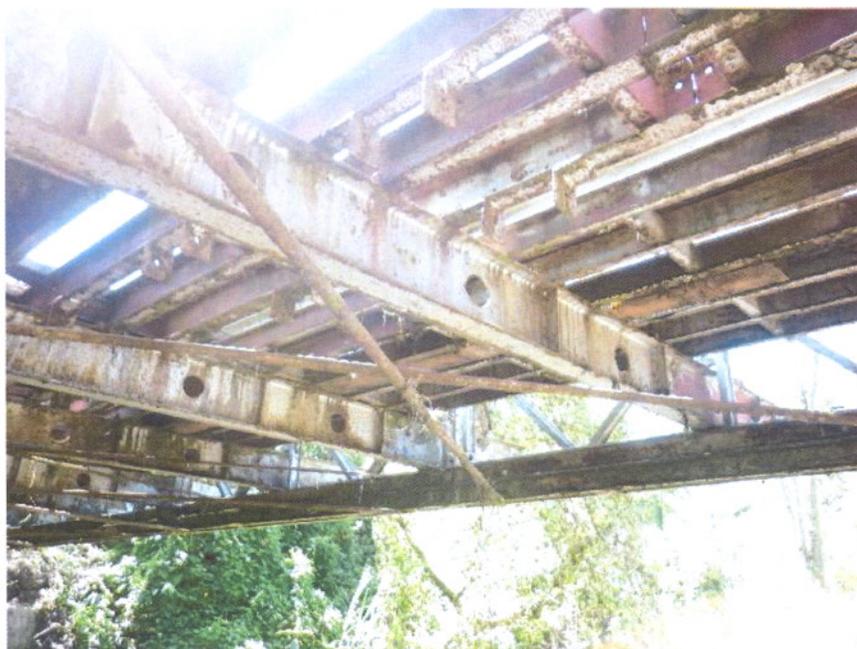
Figura 10. Oxidación y corrosión avanzada en elementos metálicos del puente.

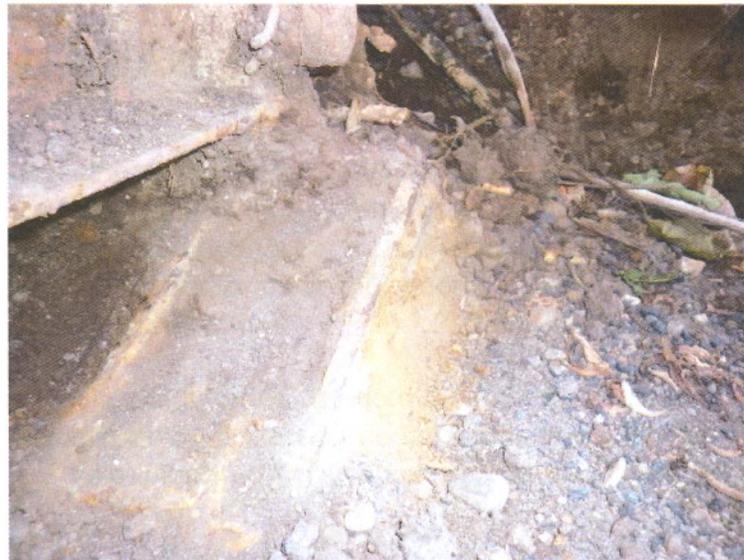
2.6. Apoyos	Los apoyos del puente están corroídos y no cumplen con su función estructural (ver figura 11).	El estado actual de los apoyos del puente hace que se considere inadecuado el seguir utilizando esta estructura.

Figura 11. Apoyos de puente ya no cumplen su función estructural.

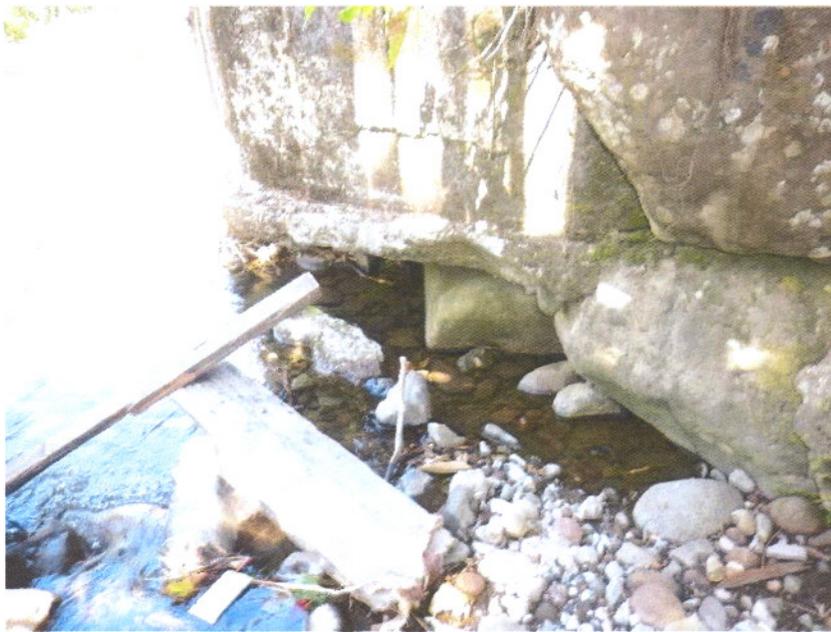
2.7 Bastiones	Se observó que los bastiones presentan socavación en algunos puntos (Ver figura 12).	Se recomienda evaluar el estado de conservación y capacidad de carga de los bastiones antes de considerar construir una nueva superestructura. En caso de que se decida seguir utilizándolos se considera necesario realizar obras de reparación para evitar un mayor avance de la socavación.

Figura 12. Socavación observada en los bastiones.
