Laboratorio Nacional de  
Materiales y Modelos Estructurales

Proyecto: LM-PI-UI-012-11

# **RESULTADO DE EVALUACIÓN VISUAL DE CONDICIÓN DE RUTA 141**

San José, Costa Rica  
Diciembre, 2011

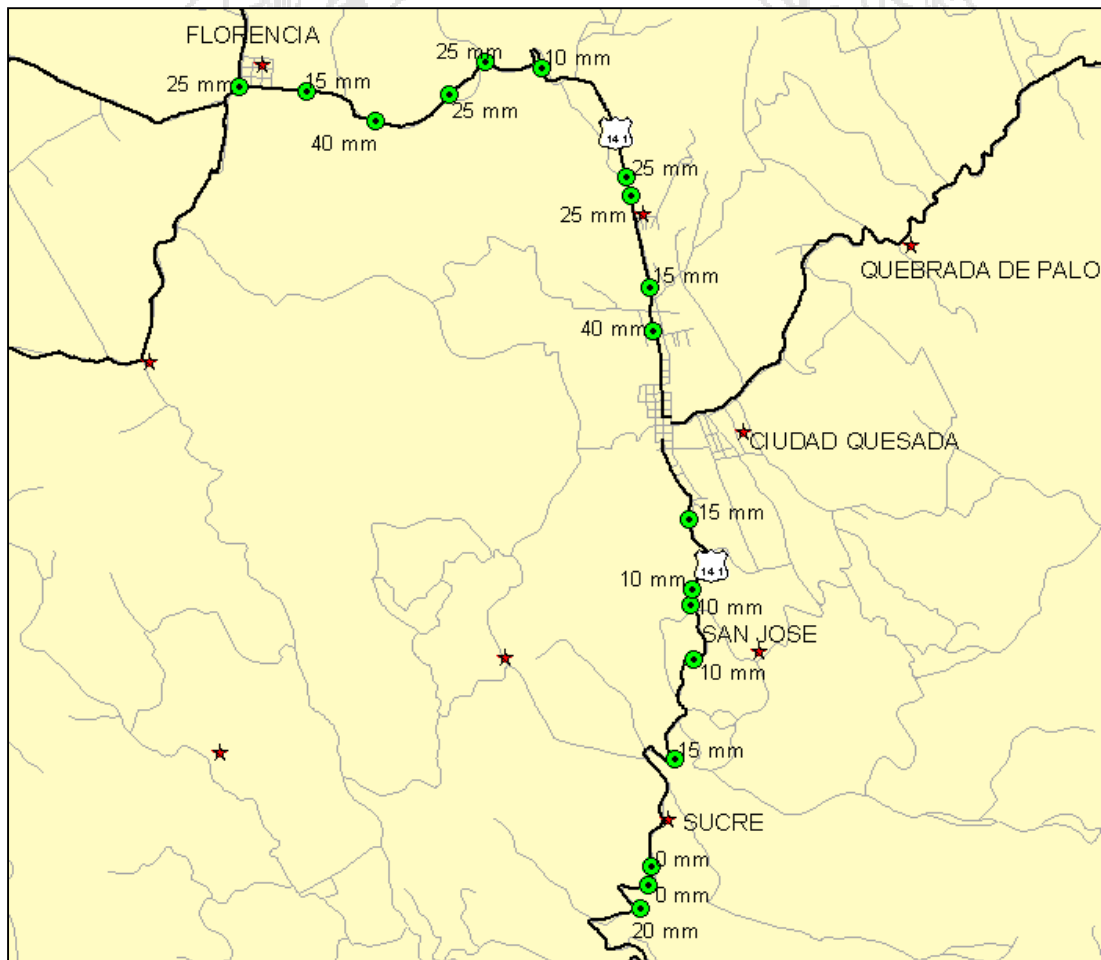
Se desea resaltar que aunque se observaron ahuellamientos de hasta 40 mm, en general el ahuellamiento del tramo en mención fue inferior a los 20 – 25 mm. Se considera que las ubicaciones donde el ahuellamiento fue mayor son relativamente puntuales y corresponden a lugares donde se presenta tráfico pesado con maniobras de frenado o aceleración (ej. Salidas de autobuses).

**Figura 2.** Ahuellamiento máximo medido en distintas ubicaciones del tramo de la Ruta 141.

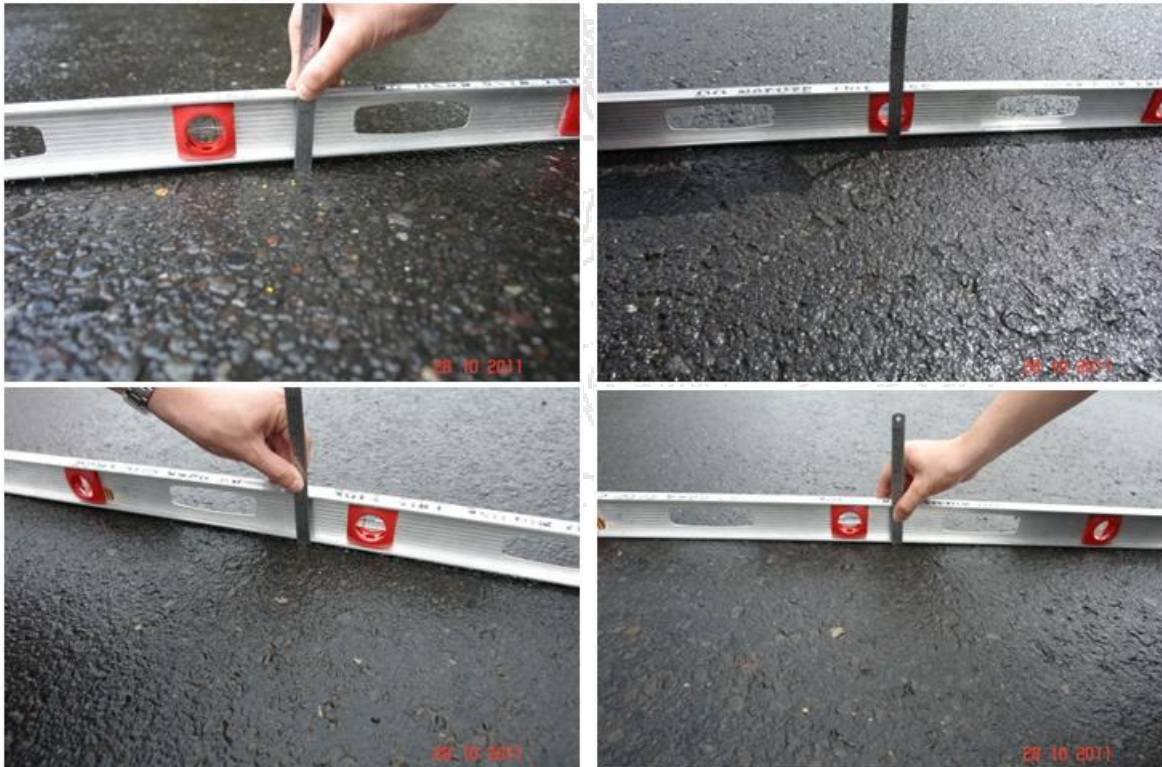
Según este criterio, aproximadamente 60% de los puntos medidos pueden ser clasificados con ahuellamiento de severidad baja puesto que mostraron deformaciones iguales o menores a 20 mm. Las mediciones restantes son clasificadas con severidad media, aunque aproximadamente el 70% de las mismas presentó deformaciones cercanas al límite inferior del rango de clasificación de severidad. Ejemplos de la deformación permanente observada se presentan en la Figura 3.

**Figura 3.** Ahuellamientos de severidad baja documentados en la ruta evaluada.

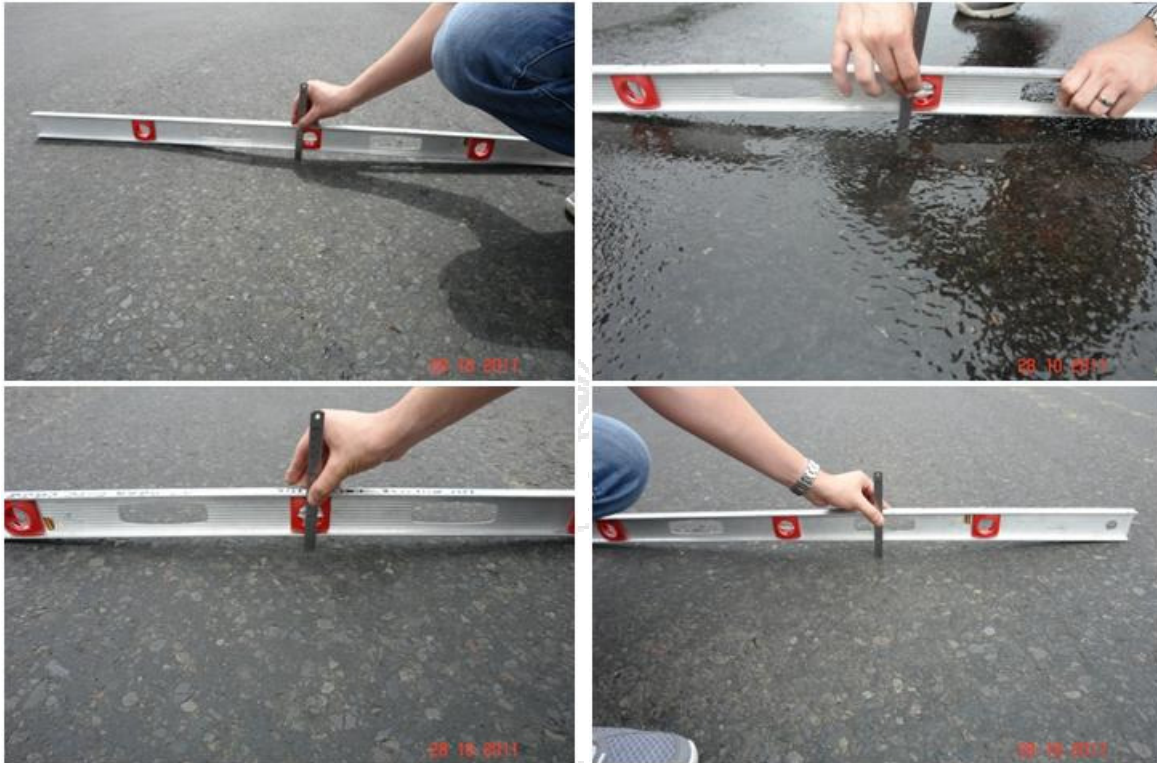
**Figura 4.** Ahuellamientos de severidad media documentados en la ruta evaluada.

Tal como se indicó anteriormente, las zonas con ahuellamientos de severidad media son bastante puntuales y se identificó que las zonas con mayores problemas de ahuellamiento son las más cercanas a la población de Ciudad Quesada y a la intersección con la Ruta 35 (Florencia). Esto puede ser correlacionado con los resultados de la encuesta de carga que se presentan más adelante.

Algunos de los mayores ahuellamientos que se encontraron en la ruta, se muestran en la Figura 4. Sin embargo, cabe resaltar que si bien se pudo evidenciar zonas de ahuellamiento de severidad media, como las mencionadas anteriormente, se detectó que este grado de deterioro no es extenso pues se presenta en tramos cortos de la sección en evaluación (no mayores a 15 metros).

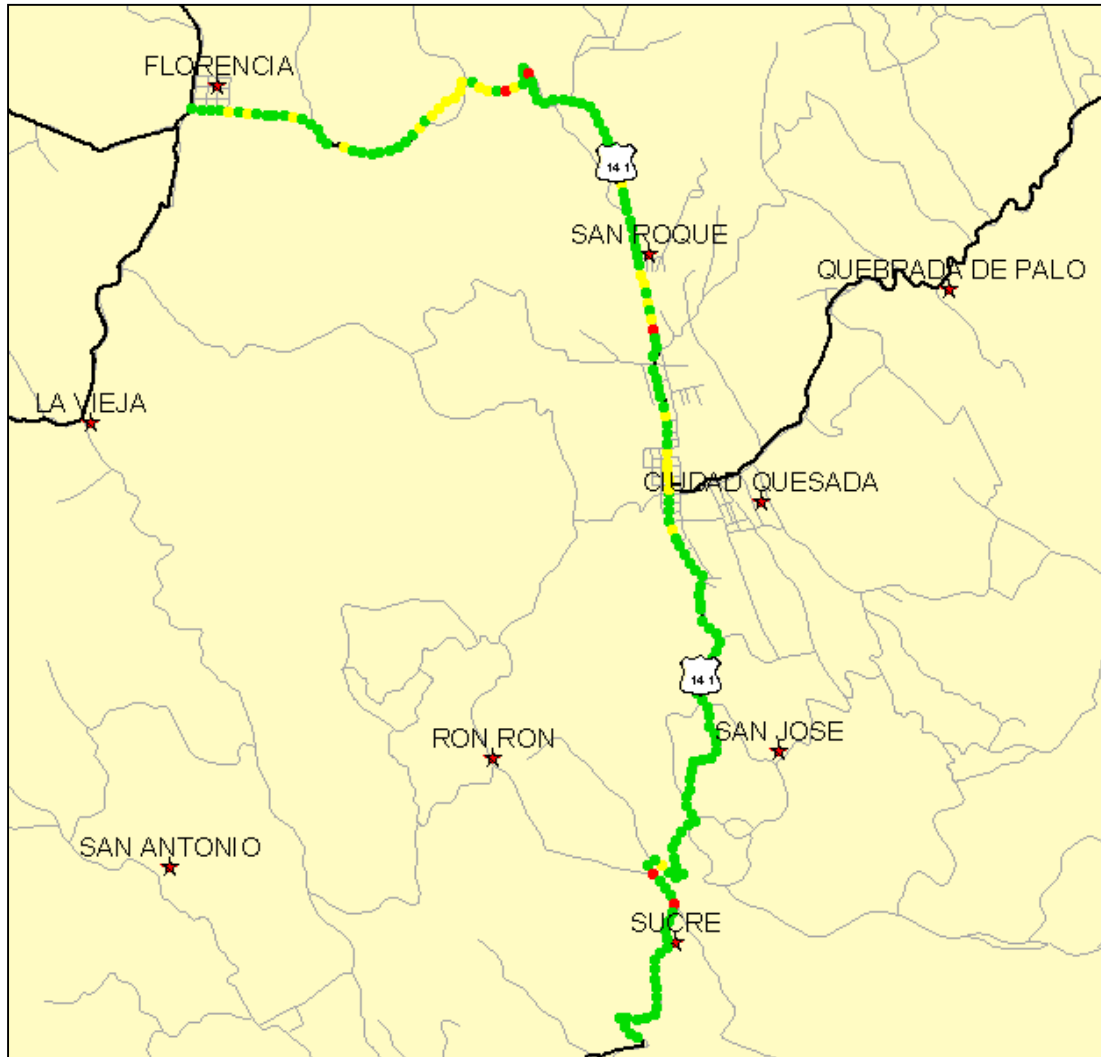
**Figura 5.** Ahuellamiento máximo medido en distintas ubicaciones del tramo de la Ruta 141.

De la figura se observa que en general, la condición del tramo en cuestión presenta un nivel de deterioro bajo. No obstante, se confirman los puntos de la evaluación manual donde se encontraron mayores niveles de ahuellamiento (severidad media), los cuales corresponden a secciones en Ciudad Quesada, ligeramente al norte de Ciudad Quesada y al este de Florencia (intersección con Ruta 35). Estos tramos coinciden con el desarrollo de roderas que se pudieron observar en la visita al sitio.

- La recomendación previa se debe realizar como mínimo en las secciones donde se identificaron roderas, con el fin de eliminar la posibilidad de accidentes debido a hidroplaneo. Estas secciones corresponden a los tramos con ahuellamiento de severidad media o alta según se indica en la Figura 5: Ciudad Quesada, ligeramente al norte de Ciudad Quesada y al este de Florencia (intersección con Ruta 35).

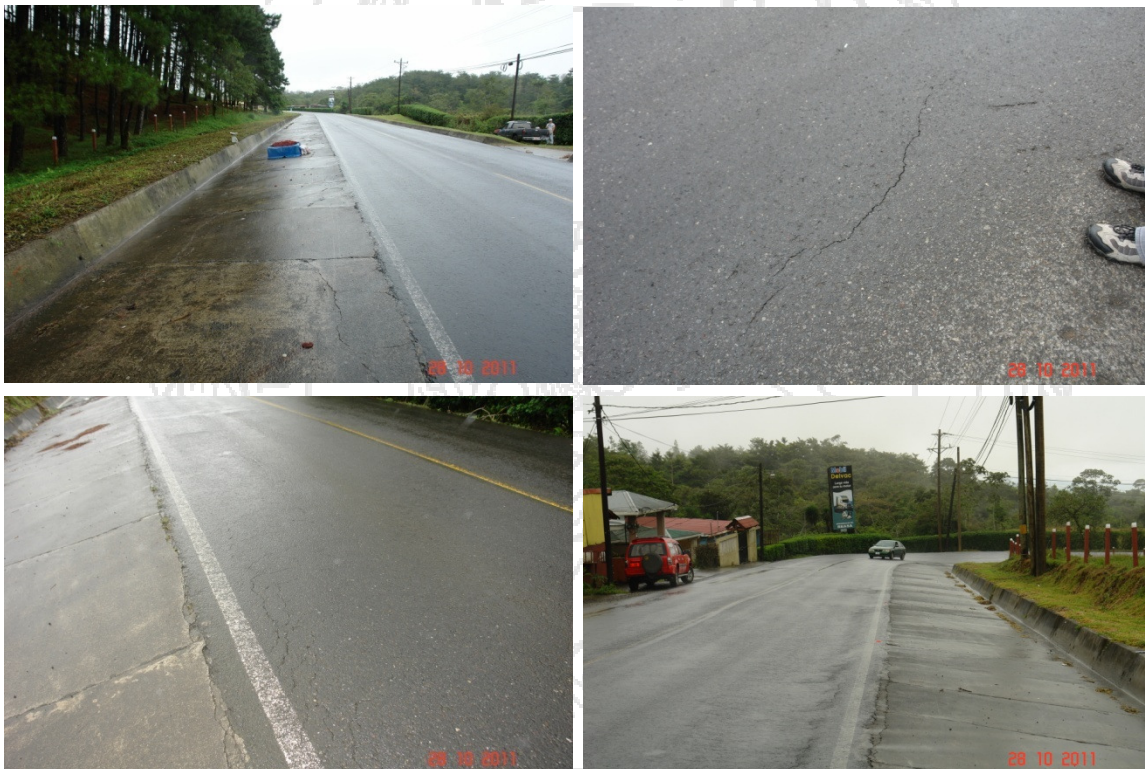
Adicional al nivel de deformación permanente observado y medido, se lograron detectar algunos otros deterioros en el pavimento que deben ser tomados en cuenta para futuras intervenciones de la ruta. Entre estos, se encuentran agrietamientos diversos (Figura 6), que parecieran ser causados por diversas razones tales como fatiga, movimiento en masa de terreno e inclusive algunas posibles fallas estructurales de los materiales granulares entre otros. Estos deterioros son puntuales y de severidad baja a media. Es importante anotar que para determinar la causa exacta de estos deterioros se deben realizar ensayos adicionales en las capas de pavimento que no se realizaron a ningún nivel durante esta visita. Sin embargo, para complementar estas hallazgos, posteriormente se hace referencia a la Evaluación de la Red Vial Nacional 2010 realizada por el LanammeUCR.

**Figura 6.** Agrietamientos diversos hallados a lo largo de la ruta visitada.

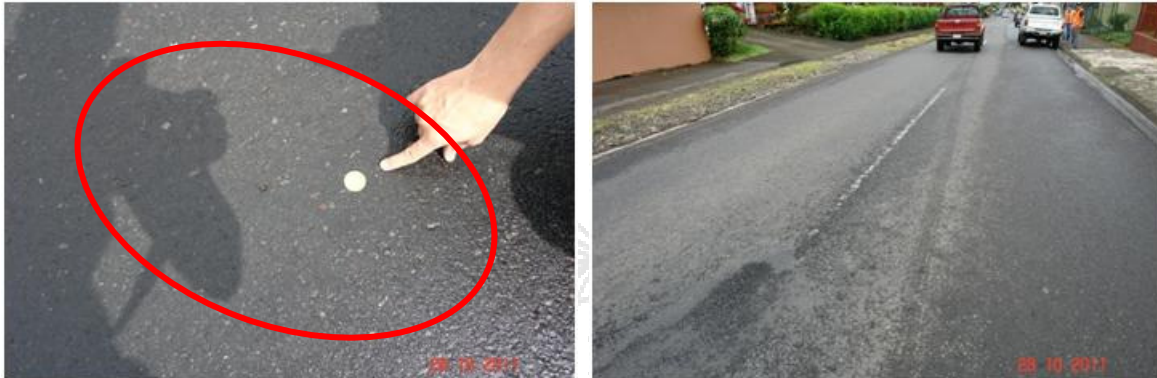
Para resaltar algunos otros deterioros hallados, se muestran en las Figura 7 zonas en donde se ha dado desprendimiento de agregados así como desnudamiento. Este deterioro fue hallado también en zonas localizadas pero se detectó principalmente en la sección que atraviesa Ciudad Quesada y en la cercanía a la intersección a la Ruta 35 (Florencia), lo cual

sugiere que la causa en estos tramos está relacionada con el tipo de mezcla que fue utilizado, y el deterioro se ha evidenciado debido a las altas cargas y el alto tránsito.

**Figura 7.** Desprendimiento (ambas) y desnudamiento (derecha) del agregado.

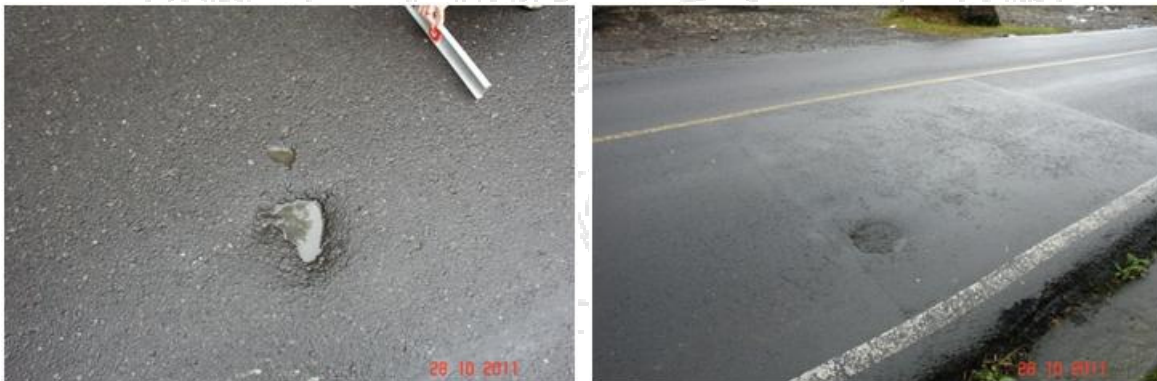
Por otra parte en la Figura 8 se muestran algunos de los baches de tamaño pequeño que fueron encontrados. En el caso de baches, no se encontraron sobre la vía ningún bache (abierto) de mayor tamaño, aunque nuevamente en la sección que atraviesa Ciudad Quesada y en las cercanías a la intersección con la Ruta 35 (Florenca) son más frecuentes. El daño que la humedad provoca al ingresar en estos baches puede causar la propagación de estos o el deterioro de las capas inferiores por lo que se recomienda atender estos deterioros de manera pronta.

**Figura 8.** Algunos ejemplos de baches pequeños detectados sobre la ruta.

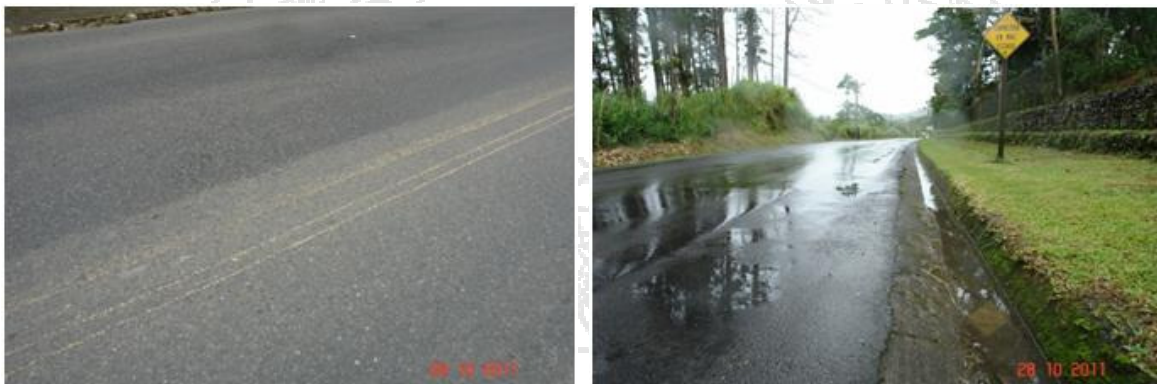
Finalmente, otros deterioros encontrados en la ruta 141, se muestran en la Figura 9. A la izquierda de la figura, se muestra un alto grado de exudación que fue hallado particularmente a la salida de Ciudad Quesada en dirección hacia Florenca. Aparte de este punto no se detectó algún otro de proporciones significativas. Sin embargo, se debe anotar que el día de

la visita hubo bastante lluvia, por lo que la identificación de este tipo de deterioro se dificultaba por la presencia de una capa delgada de agua sobre la carretera. No obstante, por el mismo motivo de las lluvias, se facilitó la ubicación de roderas en varios puntos dado el escurrimiento de agua por las mismas (este tipo de deterioro también es de tipo puntual y se ubica principalmente en Ciudad Quesada y en carril de acenso antes de la intersección con la Ruta 35). La peligrosidad de esta película de agua es bien sabida por aumentar la posibilidad de deslizamiento de los vehículos al no haber suficiente fricción entre la llanta y el pavimento. Esto es más peligroso aún en zonas de esta ruta donde hay pendientes considerables y curvas horizontales inadecuadas por lo que los camiones (debido a sus radios de giro) deben invadir los carriles opuestos para poder completar las maniobras de giro.

**Figura 9.** Exudación (izquierda) y roderas con una película de agua delgada (derecha).

Hay que considerar adicionalmente que el desarrollo de roderas en la ruta no solo presentan una problemática desde el punto de vista funcional / estructural de la carretera, sino que dadas las condiciones de precipitación y humedad de la zona pueden resultar en un serio problema de seguridad. Esto dado que las roderas en zonas a nivel o en pendiente canalizan el agua de escorrentía pluvial y facilitan la probabilidad de hidroplaneo de los vehículos. Este es un aspecto que debe ser tratado por la actividades de conservación a ser realizadas en la ruta, principalmente en los tramos evidenciados en la Figura 5 donde las roderas son más evidentes. En estos tramos críticos, las roderas deben ser eliminadas previo a cualquier actividad de mantenimiento.

- Muy importante también resulta garantizar un adecuado bombeo para que el agua de escorrentía pluvial escurra rápidamente fuera de la calzada, así como garantizar adecuado drenaje lateral y la capacidad del mismo. Esto con el fin de minimizar la formación de películas delgadas de agua sobre la carretera que pueden resultar en un grave riesgo a nivel de seguridad en la ruta por la posibilidad de generar hidroplaneo. Adicionalmente, el correcto drenaje reduce la posibilidad que el agua se infiltre a las capas inferiores y resulte en deformación o deterioro de las capas de soporte.

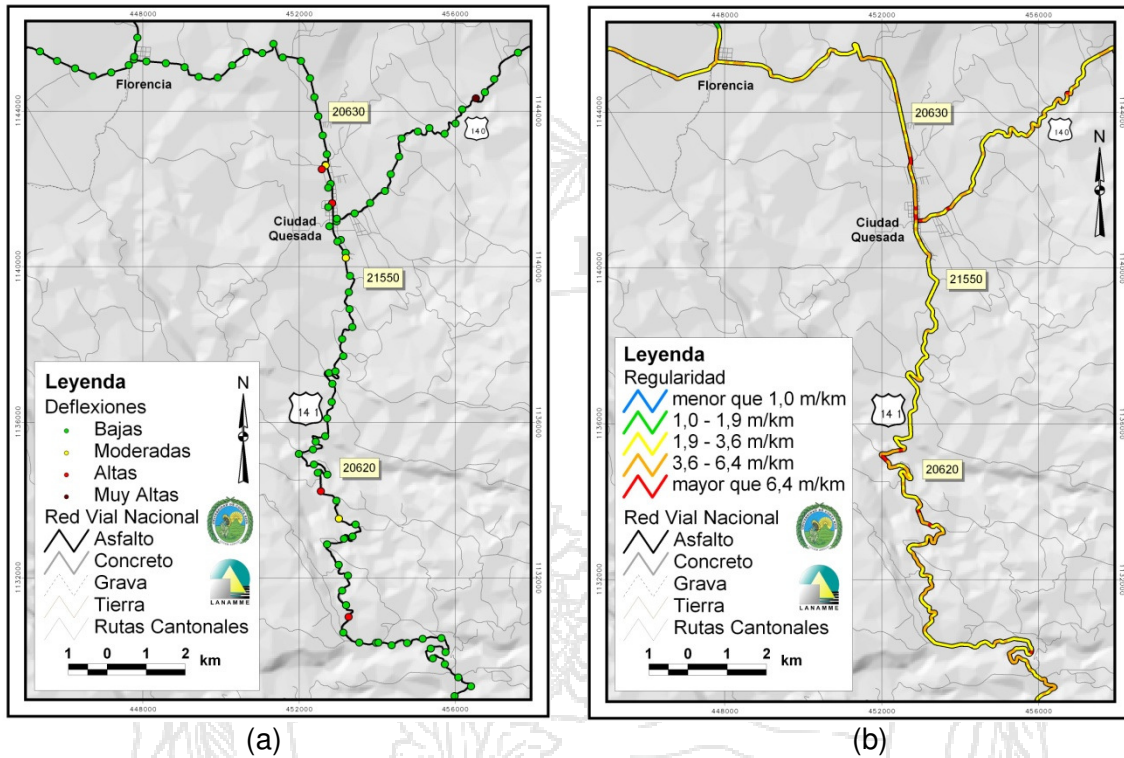
La información presentada anteriormente en la Tabla 2, se presenta más detalladamente en las Figura 10. De la figura se puede corroborar que la capacidad estructural del tramo es buena, basándose en las deflexiones medidas por el FWD (deflexiones bajas se pueden correlacionar con una capacidad de soporte alta o estructuras rígidas). Sin embargo, si se nota de la figura que los valores de IRI son relativamente altos. Esto es indicativo de que la capacidad funcional de la capa de rodadura se ha deteriorado por lo que resulta conveniente la realización de actividades de preservación o mantenimiento. Por tanto, en los tramos donde el ahuellamiento es de severidad baja y la capacidad estructural es buena se sugiere colocar un sello superficial o una sobrecapa delgada con el fin de mejorar la regularidad de la

**Figura 10.** Resultados de (a) deflexión y (b) IRI según Evaluación de la Red Nacional 2010.

vía (en los tramos donde se presenten roderas o la severidad del ahuellamiento sea media a alta, si se deben realizar actividades de mantenimiento que involucren la mejora en la mezcla asfáltica de la capa superficial con el fin de asegurar el correcto desempeño de la estructura bajo las condiciones climáticas y de carga presentes).

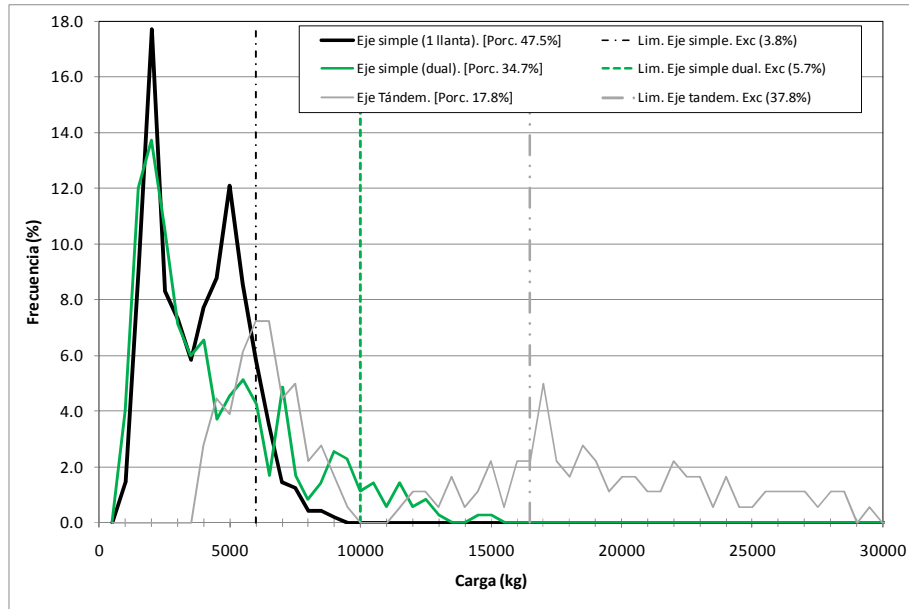
**Figura 12.** Espectro de carga por tipo de eje en Ruta 141.

Los espectros de carga son de gran importancia puesto que indican cual es la distribución real de las cargas que transitan por la ruta. De las figuras es claro que para la ruta en cuestión, la incidencia de sobrecargas en los ejes simples (1 llanta y dual) y para los ejes tándem es grande. Este es aún más crítico en el caso de los ejes duales donde aproximadamente el 40% de los ejes se encontraban sobrecargados.

Esto es un factor que debe considerar la administración al valorar estrategias de prevención o mantenimiento en esta ruta. Adicionalmente, como ya se mencionó, existe el agravante de que la velocidad de los camiones en la ruta es baja lo que aunado a las sobrecargas, resulta en una mayor tasa de deterioro en la mezcla asfáltica.

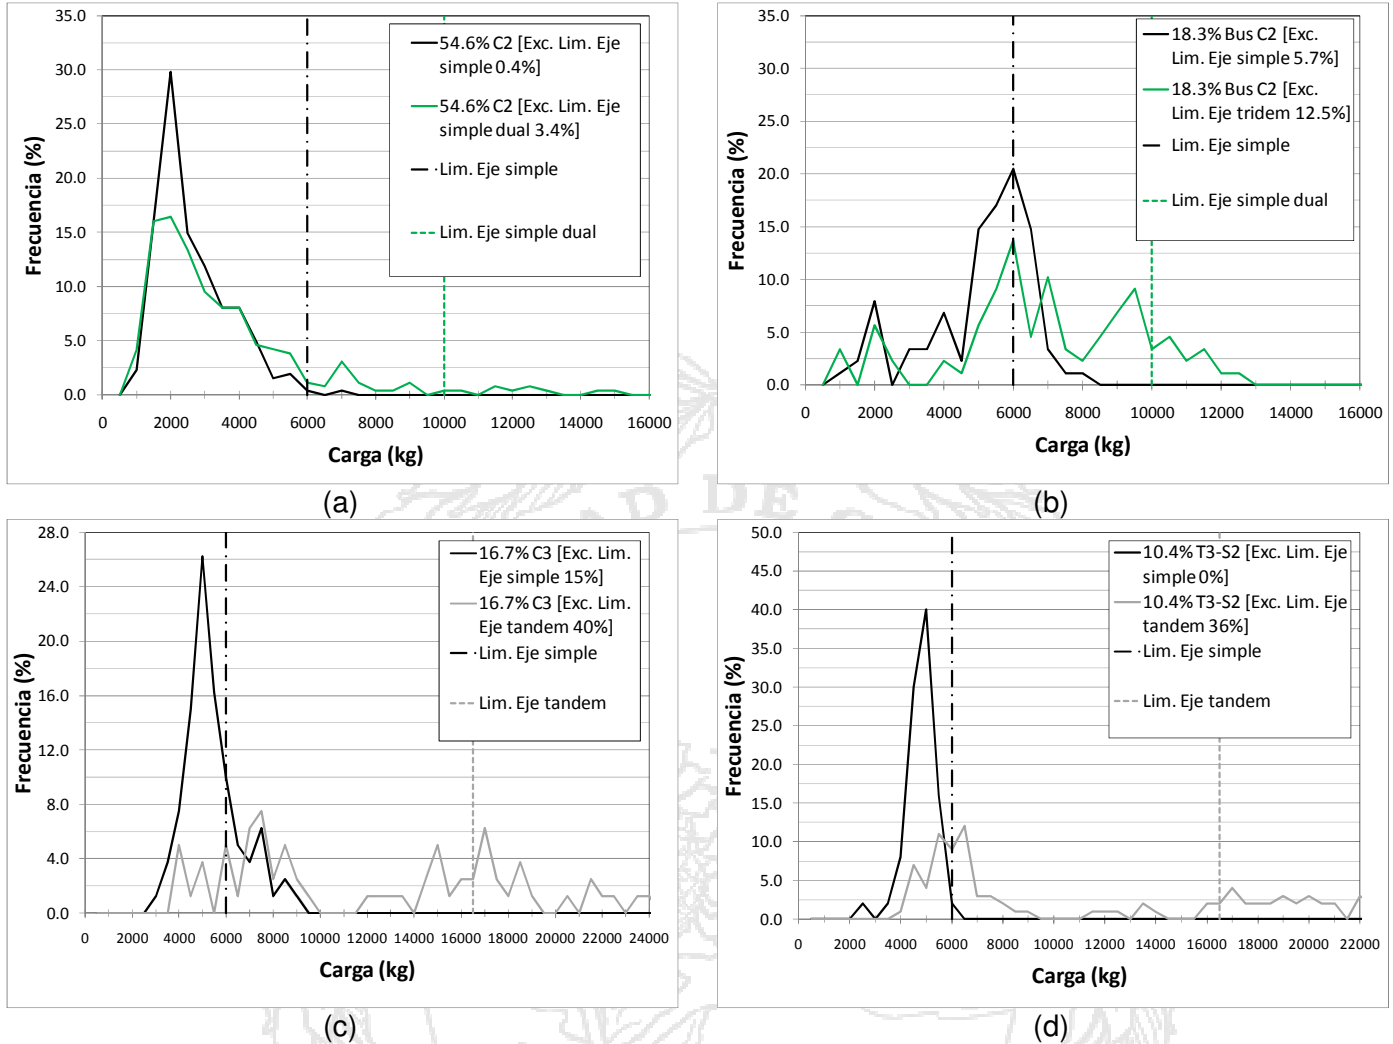
**Figura 13.** Espectro de carga por tipo de camión en Ruta 141: (a) C2, (b) Bus-C2, (c) C3 y (d) T3-S2.
