Informe No. PM 10-30

Inspección del Puente Mercedes Norte sobre Quebrada Seca, Distrito San Joaquín, Cantón de Flores

13 de Diciembre de 2010

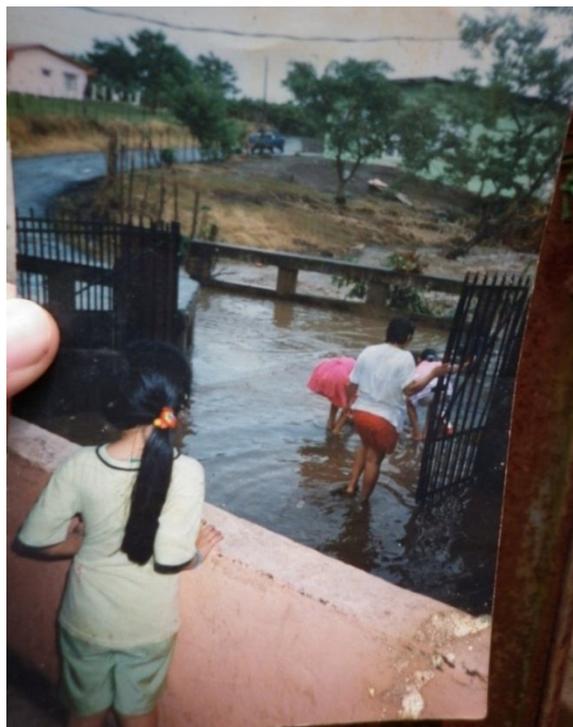
2.6. Cauce del río	Se observan evidencias de que la sección hidráulica del puente no es suficiente para las crecientes que se presentan en la quebrada.(Ver figura 4) Se observó la erosión del margen del río justo bajo un muro de una propiedad Existen edificaciones en la margen izquierda, contiguo al bastión sureste.	Se recomienda hacer un estudio hidráulico para determinar la capacidad hidráulica que requiere el nuevo puente.

Figura 4. Fotografía suministrada por los vecinos sobre las inundaciones en el puente

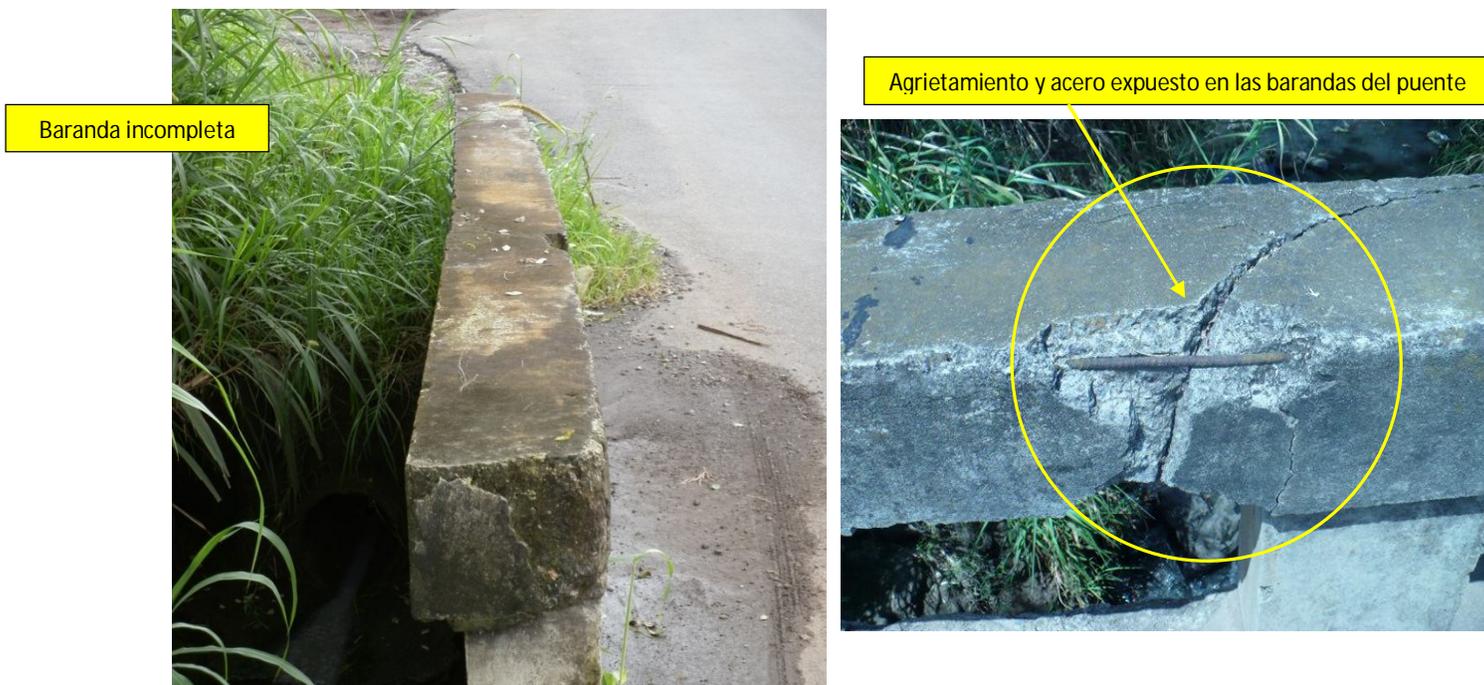
SEGURIDAD VIAL		
Elementos	Observaciones	Recomendaciones
1.1. Barandas y guardavías	Se observó agrietamiento y acero expuesto en las barandas (Ver figura 5). Además se observa que la baranda no cubre la totalidad del puente.	El grave deterioro que presentan los bastiones del puente y el tipo de superestructura justifica una reconstrucción total del mismo. Como medida provisional, se recomienda colocar guardavías en el sector Noroeste para evitar que algún vehículo caiga al cauce del río.

Figura 5. Estado de las barandas de concreto

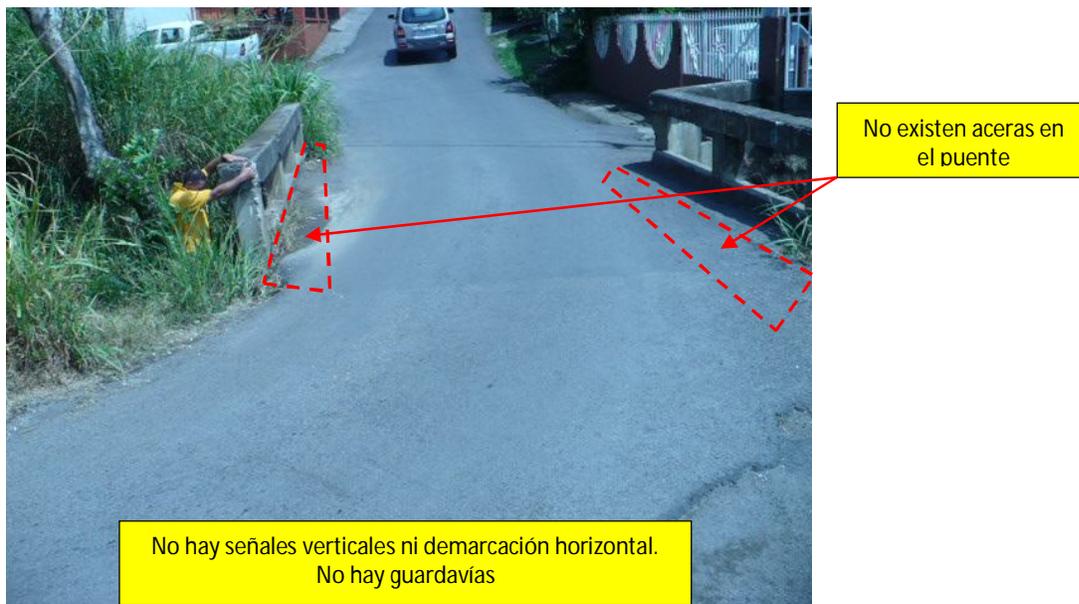
1.2. Aceras y sus accesos	El puente no cuenta con aceras (Ver figura 6)	El puente es normalmente utilizado por peatones, por lo que se recomienda incorporar en el diseño del nuevo puente aceras peatonales que cumplan con la ley 7600.

1.4. Señalización	No existe señalización horizontal o vertical en sitio (Ver figura 6)	De forma inmediata se recomienda colocar una señal de tipo Ceda en el acceso a definir por la Municipalidad y demarcar horizontalmente la línea de parada.

Figura 6. Ausencia de guardavías, aceras, iluminación y demarcación en el puente

<p>Se recomienda colocar señales de prevención indicando que existe un Puente angosto en ambos sentidos. Además, colocar una señal preventiva de curva en el acceso Noroeste.</p> <p>Se recomienda colocar captaluces y delineadores verticales a la entrada del puente.</p>
1.5. Iluminación	La estructura no cuenta con iluminación (Ver figura 8).	Se recomienda gestionar la colocación de al menos un poste de alumbrado público en las cercanías del puente, siguiendo criterios de seguridad vial para su colocación.

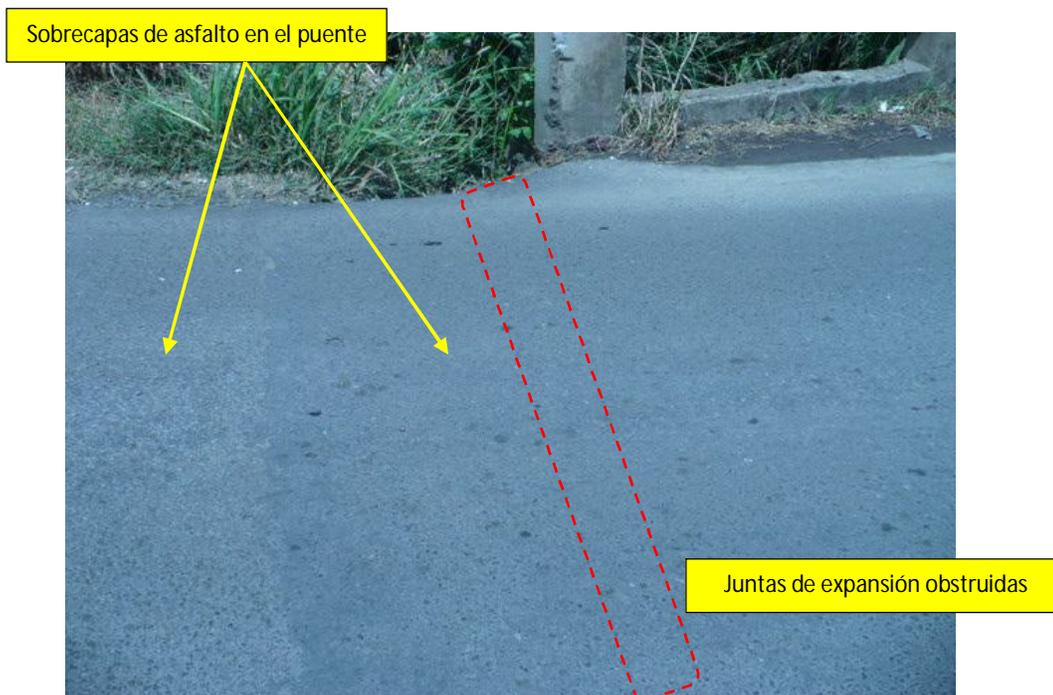
2.4. Juntas de expansión	Están obstruidas por sobrecapas de asfalto, por lo que no se puede apreciar su estado (Ver figura 7)	Ninguna.
2.5 Accesos	En el acceso noroeste ha habido pérdida del pavimento asfáltico (Ver figura 8) producto de la erosión del talud por la escorrentía superficial. No existen guardavías en ninguno de los accesos.	Se recomienda incluir dentro de las obras de reconstrucción del puente el reacondicionamiento de los accesos, pues se aprecia la pérdida del pavimento en las orillas del acceso Noroeste lo que puede generar accidentes. Se recomienda colocar guardavías en ambos accesos.

Figura 7. Superficie de ruedo y juntas de expansión bloqueadas

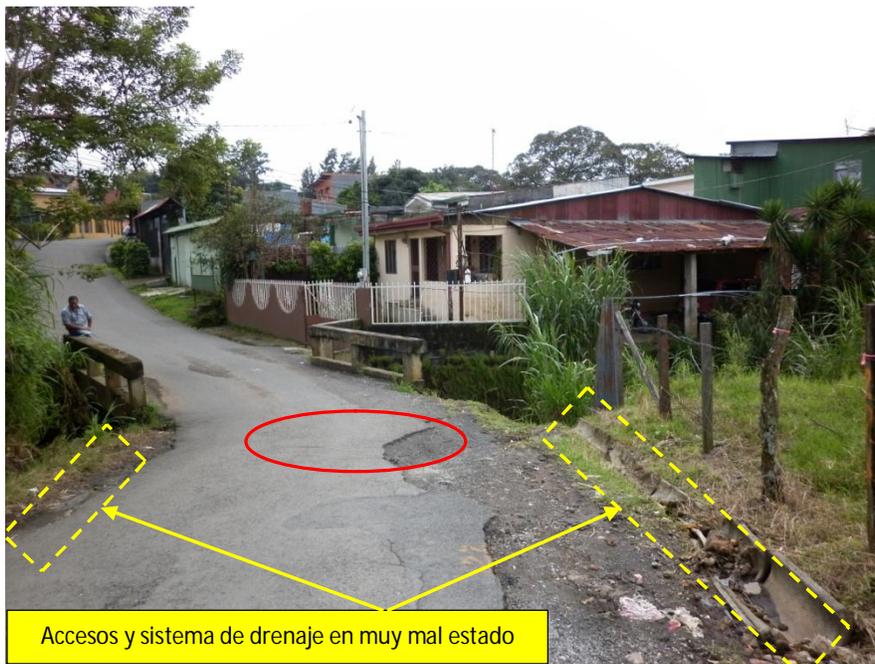
2.2 Cunetas y drenajes del puente	No existen drenajes en el puente (Ver figura 8)	Este problema se resuelve una vez que se sustituya el puente.
2.3. Drenajes de accesos	En ambos accesos no hay un sistema adecuado de cunetas y alcantarillado. En el acceso Noroeste el sistema de manejo de aguas está muy deteriorado (Ver figura 8)	Se recomienda construir nuevos sistemas de manejo de aguas en ambos accesos, pues los que se encuentran en la actualidad no son adecuados. Los mismos agravan los problemas de erosión de los taludes junto al puente.

Figura 8. Sistemas de drenaje y accesos en mal estado

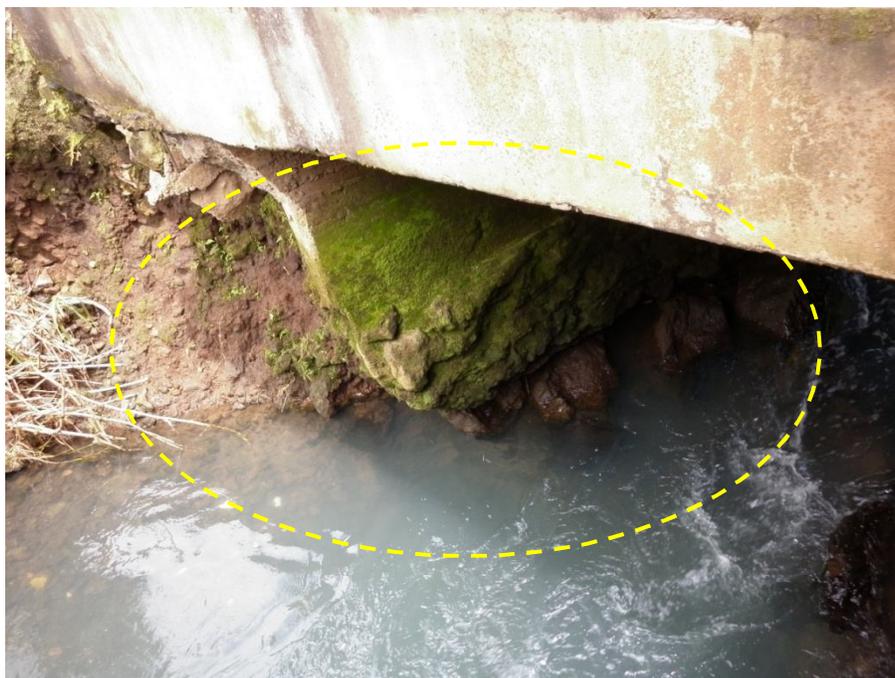
Figura 9. Socavación grave en bastiones

El estado de conservación del puente es considerado como sumamente crítico debido a la grave socavación de los bastiones por lo que se recomienda a la Municipalidad determinar el cierre el puente hasta que se sustituya el puente o se lleve a cabo una reparación temporal del puente existente. Adicionalmente, el puente presenta daños desde el punto de funcional y de seguridad vial. En base a lo anterior es que la principal recomendación es reconstruir la totalidad del puente.

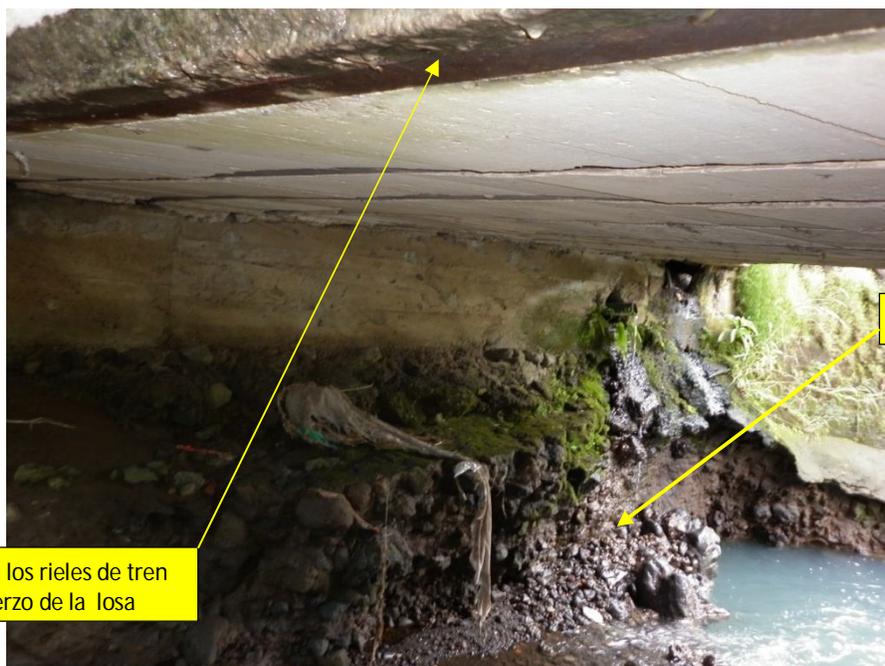
SUPERESTRUCTURA		
Elementos	Observaciones	Recomendaciones
3.1. Losa – Superficie inferior	Los rieles de ferrocarril embebidos en la losa presentan oxidación y corrosión (Ver figura 10).	Se recomienda sustituir el puente.

Oxidación y corrosión en los rieles de tren utilizados como refuerzo de la losa

Socavación bajo el bastión

Figura 10. Vista inferior de la losa de concreto y socavación del bastión Oeste

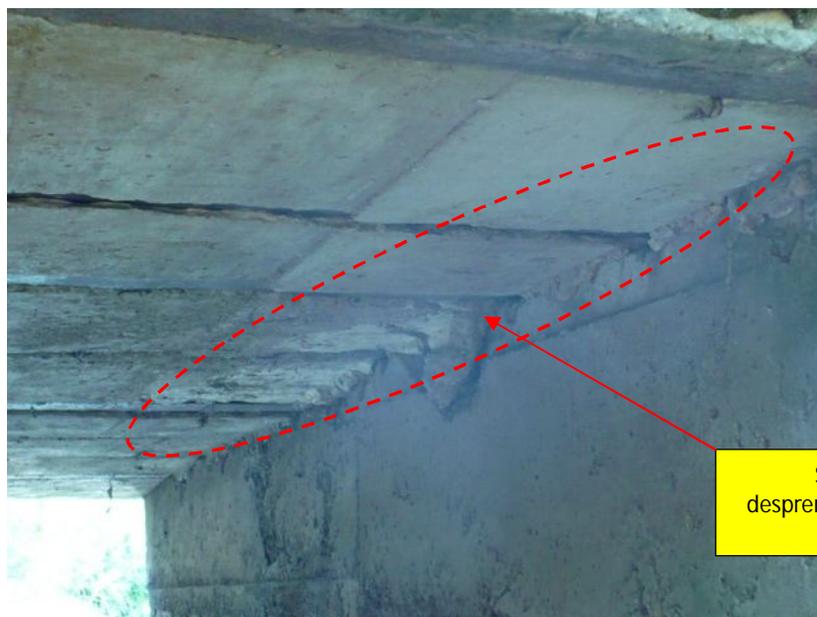
SUBESTRUCTURA		
Elementos	Observaciones	Recomendaciones
4.1. Apoyos sobre los bastiones	La losa está simplemente apoyada sobre los bastiones y se observa agrietamiento y nidos de piedra en la zona cercana a los bastiones. (Ver Figura 11)	Se recomienda reemplazar la estructura.
4.2. Bastiones	Los bastiones presentan un problema serio de socavación (Ver figura 12).	Se recomienda reconstruir el puente incluyendo los bastiones. Hasta tanto no se concluyan las obras de reconstrucción, este debería permanecer cerrado.
4.3. Aletones	Se observó pérdida de aletones producto de la erosión producida por la erosión del río y la escorrentía superficial.	Se recomienda construir un nuevo puente.
4.4 Fundaciones	Presentan gran socavación en ambos accesos. No se observa que se hayan realizado obras para proteger las fundaciones originales.	Se recomienda construir un nuevo puente.

Se observan agrietamiento, desprendimiento del concreto y nidos de piedra en el apoyo

Figura 11. Condiciones de apoyo de la losa

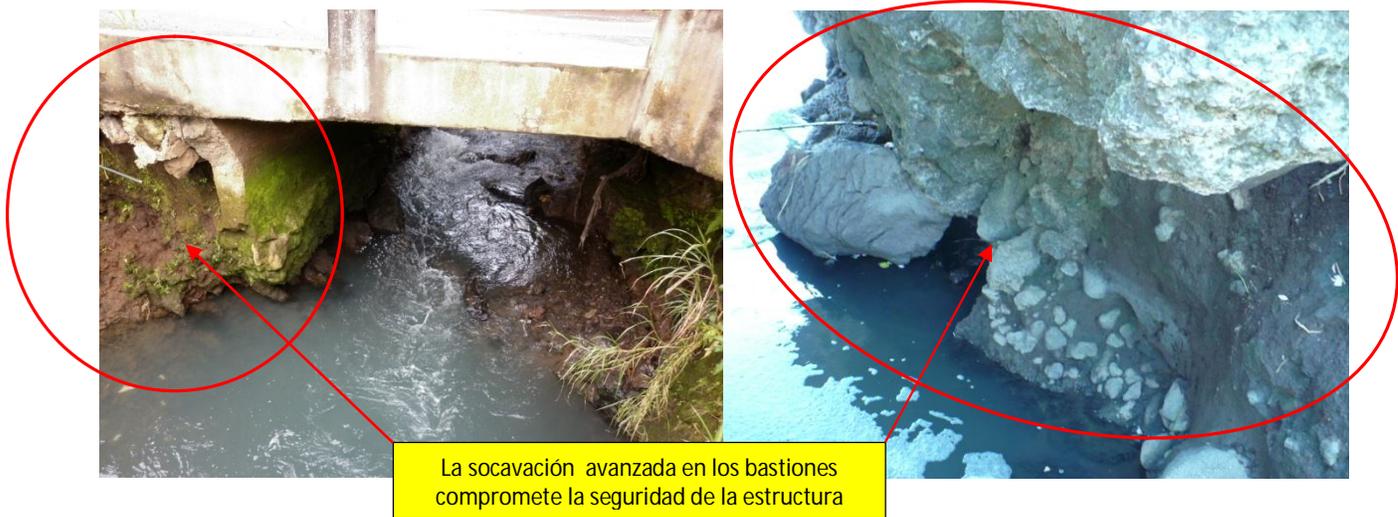
Figura 12. Socavación en los bastiones

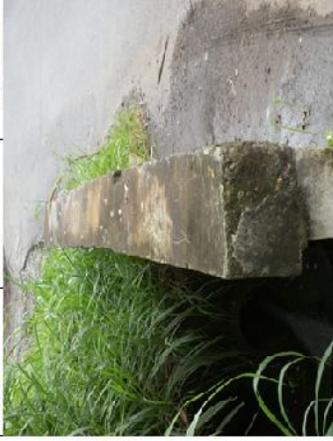
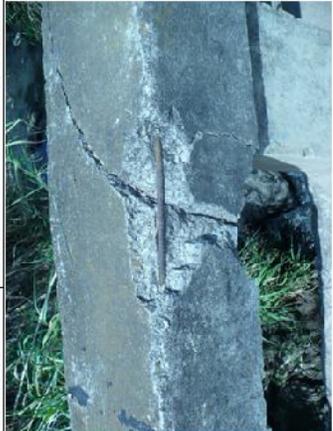
Fecha:	26/02/2010	Fecha:	26/02/2010
Notas:	Estado de las barandas de concreto	Notas:	Estado de las barandas de concreto
Foto No. 3

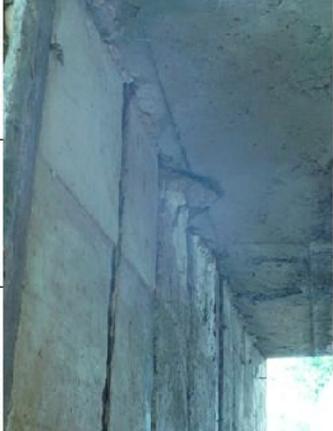
Foto No. 6

Fecha:	26/02/2010	Fecha:	26/02/2010
Notas:		Notas:	Condiciones de apoyo de la losa

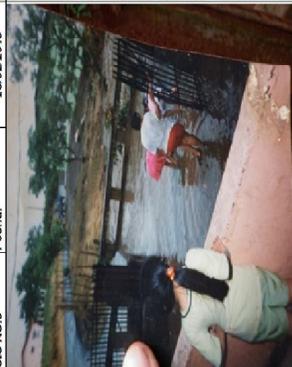
Foto No. 8

Notas: Accesos del puente	Fecha: 26/02/2010	Notas: fotografía suministrada por los vecinos sobre las inundaciones en el puente	Fecha: 26/02/2010
Foto No. 10

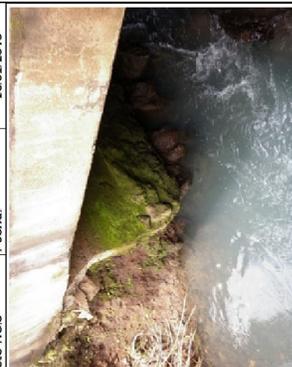
Foto No. 9

Notas: Superficie de ruedos y juntas de expansión bloqueadas	Fecha: 26/02/2010	Notas: Socavación grave en bastiones	Fecha: 26/02/2010
Foto No. 11

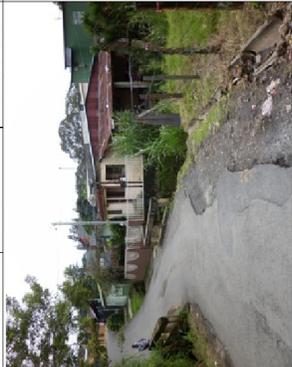
Notas: Sistemas de drenaje y accesos en mal estado
