Proyecto: LM-PI-UP-PC01-2011

# INSPECCIÓN DEL PASO INFERIOR ESCAZÚ RUTA NACIONAL No. 27

INFORME FINAL

Unidad de Puentes

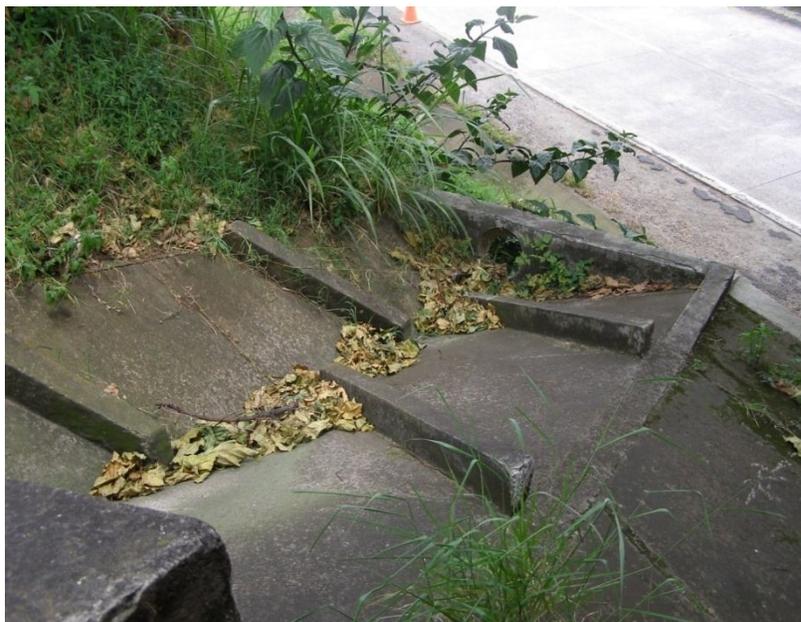
3.2. Drenajes de los accesos	Los drenajes de los accesos se encuentran obstruidos debido a la acumulación de basura (Ver Figura 4).	Limpiar los drenajes y establecer un programa de limpieza periódica.

**Figura 4.** Obstrucción en los drenajes

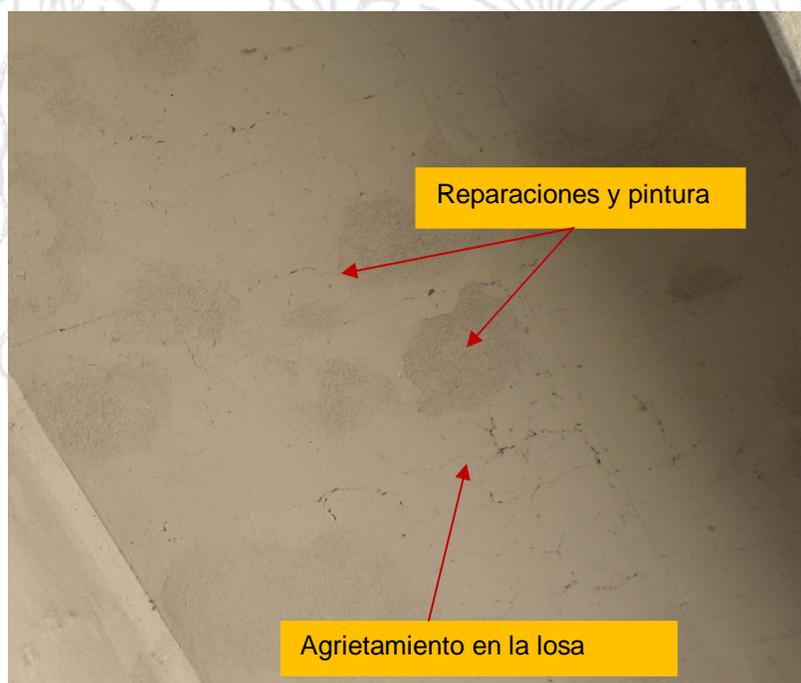
<b>SUPERESTRUCTURA</b>		
<b>Componentes</b>	<b>Observaciones</b>	<b>Recomendaciones</b>
<b>4.1.</b> Losa	Se observa que se hicieron reparaciones con mortero en la superficie inferior de la losa pero ésta no aparenta haber sido reforzada. La sección de losa del tramo central del puente fue pintada, sin embargo aún se puede observar agrietamiento en una y dos direcciones (Ver figura 5). También se observa agrietamiento en dos direcciones en las secciones de la losa del extremo en voladizo junto a la Pila Oeste (Figura 6). En los extremos de la losa se observa el desprendimiento del concreto producto de la corrosión del refuerzo. (Ver Figura 7).	Solicitar a la concesionaria información sobre el reforzamiento efectuado y las razones por las cuales la losa del puente no ha sido reforzada o sustituida. Además, se recomienda reparar el agrietamiento y desprendimiento del concreto detectado en la viga inferior junto a la losa de piso.

**Figura 5.** Superficie inferior de la losa en el tramo central en donde se aprecian las reparaciones y el agrietamiento existente

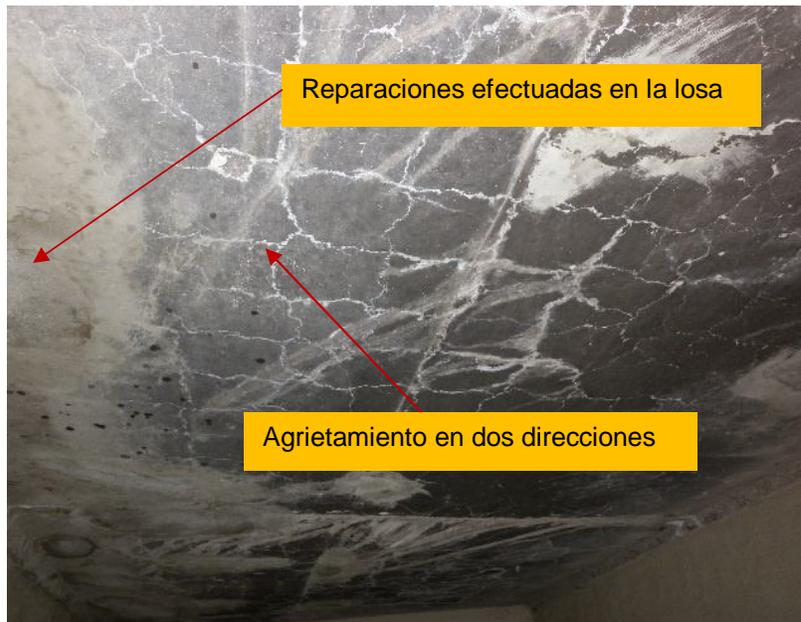
**Figura 6.** Agrietamiento en dos direcciones observado en la superficie inferior de la losa en el tramo en voladizo (Pila Oeste)

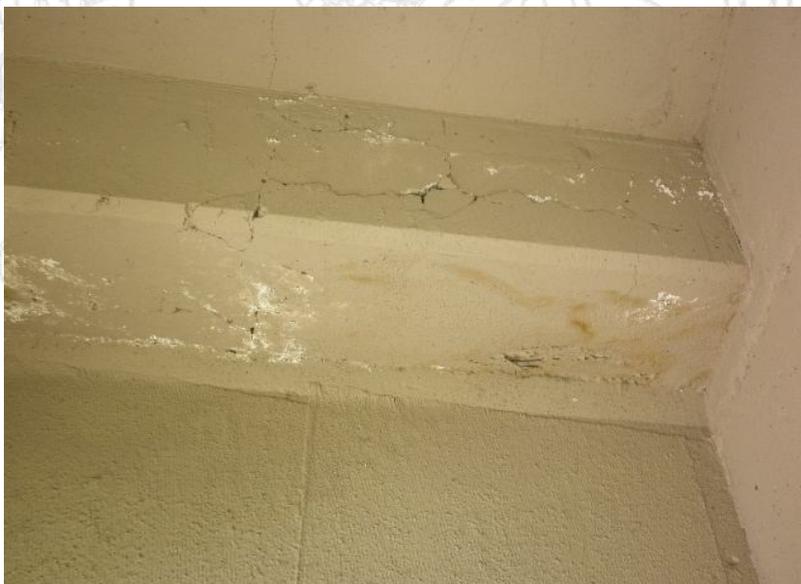
**Figura 7.** Agrietamiento observado en el extremo de la losa en el tramo en voladizo (Pila Oeste)

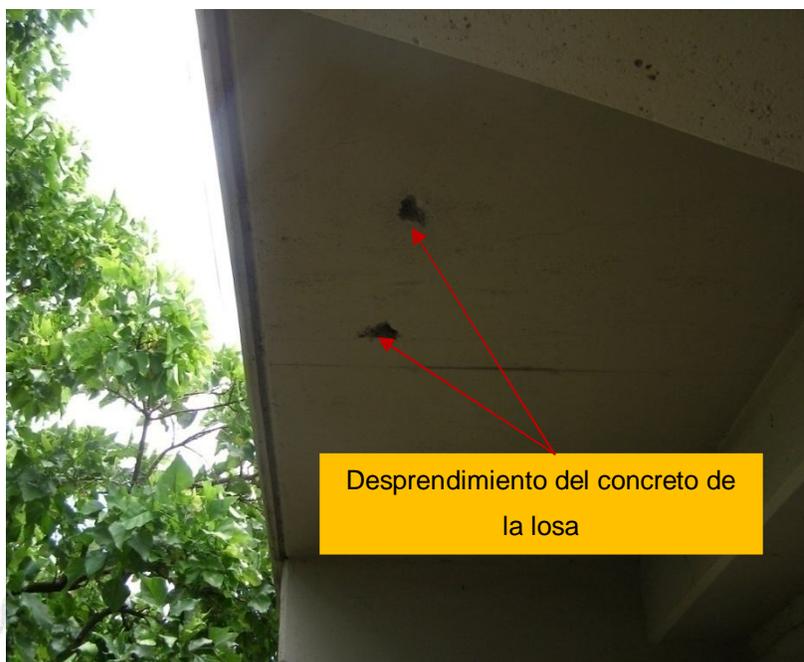
<b>4.2.</b> Losa de las aceras	Se observó agrietamiento y desprendimiento del concreto en la superficie inferior de la losa de las aceras (Ver Figura 8). La superficie superior de las aceras aparenta haber sido protegida por una capa de concreto.	Ninguna.
<b>4.3.</b> Vigas longitudinales	No es posible determinar si hay daño en las vigas principales ya que éstas están cubiertas con láminas de fibra de carbono. Estas láminas aparentan proveer refuerzo a cortante a las vigas	Solicitar a la concesionaria un informe donde se indique cuál fue el alcance de la rehabilitación y si ésta incluye el reforzamiento a flexión de las vigas.
<b>4.4.</b> Vigas diafragma	No se observó daño.	Ninguna.

**Figura 8.** Desprendimiento del concreto de la losa

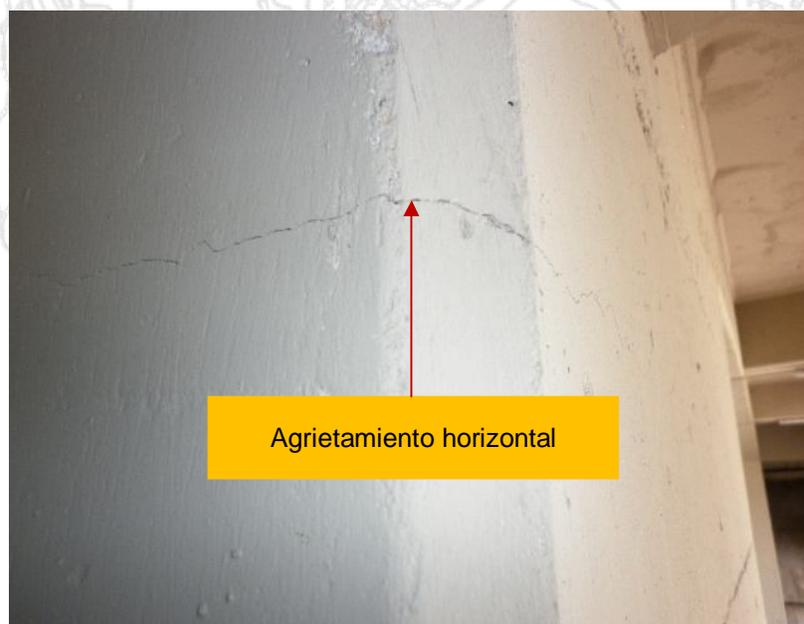
<b>SUBESTRUCTURA</b>		
<b>Componentes</b>	<b>Observaciones</b>	<b>Recomendaciones</b>
5.1. Columnas	Se observaron grietas horizontales en las columnas de las pilas (Ver Figura 9).	Monitorear el progreso de las grietas en la siguiente inspección. Investigar si estas grietas son un indicativo de la falta de capacidad a flexión de la columna.
5.2. Viga cabezal	Se observaron fisuras por flexión en la viga cabezal de la pila Oeste (Ver Figura 10).	Monitorear el progreso de las grietas durante la siguiente inspección.
5.3. Aletones	No se observaron daños en los aletones.	Ninguna.
5.4 Apoyos	No se observó ningún daño en los apoyos.	Ninguna.
5.5. Fundaciones	No se tuvo acceso visual a la fundación de las columnas.	Ninguna.

**Figura 9.** Agrietamiento horizontal observado en las columnas de la pila Este

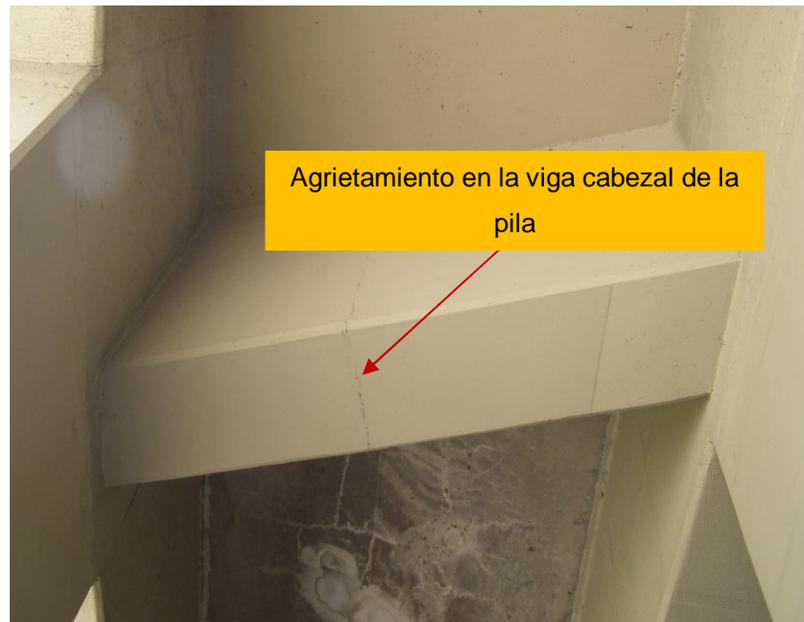
**Figura 10.**Agrietamiento en la viga cabezal de la pila Oeste

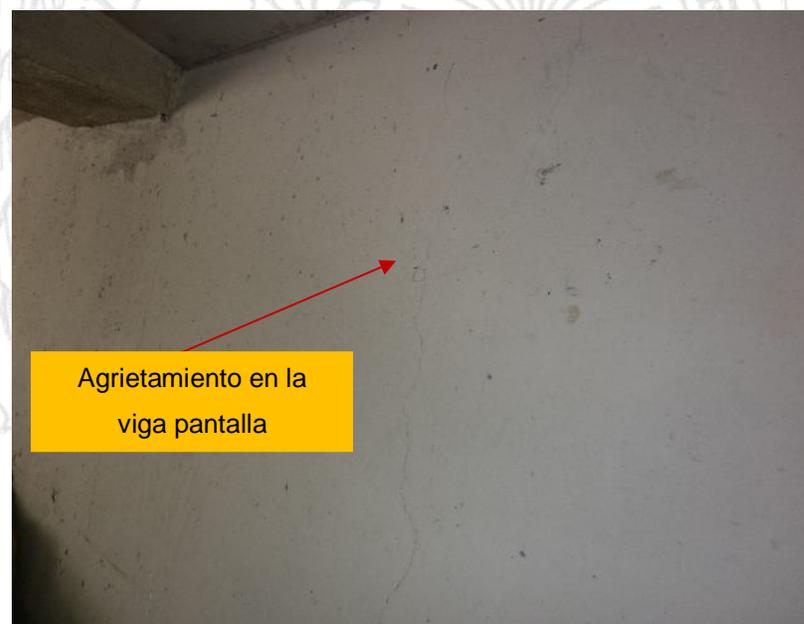
**Figura 11.**Agrietamiento en la viga pantalla (Pila Oeste)

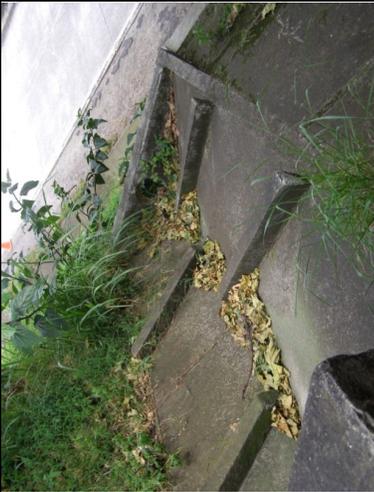
<p>Notas: Obstrucción de los drenajes de los accesos</p>

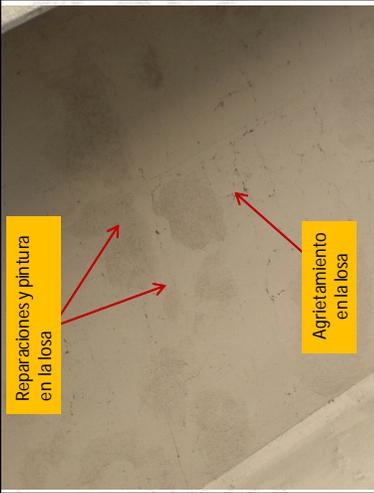
<p>Notas: Tramo central de la losa en donde se observa que se hicieron reparaciones y se pintó la estructura. Además se observa agrietamiento en dos direcciones.</p>

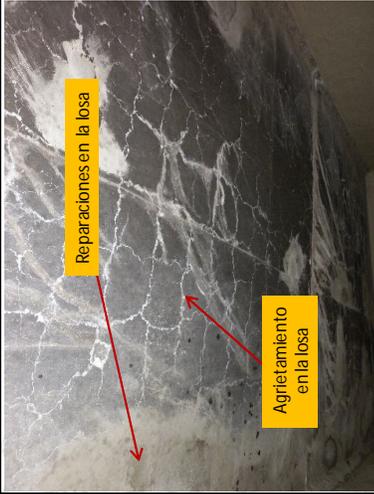
<p>Notas: Reparaciones en la losa en el tramo en voladizo (Pila Oeste)</p>

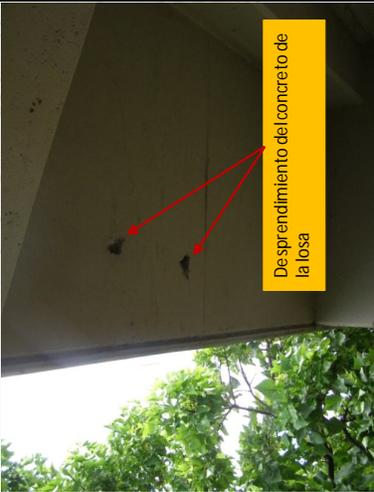
<p>Notas: Desprendimiento del concreto de la losa de las aceras.</p>

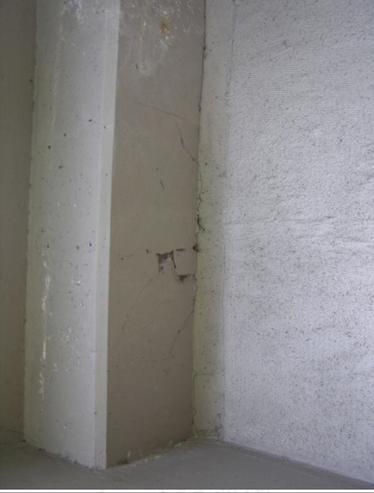
<p>Notas: Agrietamiento observado en los extremos de la losa.</p>

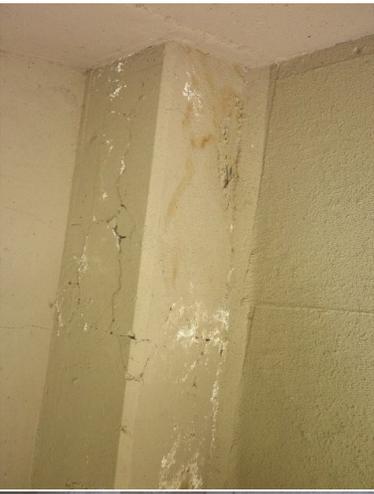
<p>Notas: Agrietamiento observado en los extremos de la losa.</p>
Fecha: 11-oct-10	Fecha: 11-oct-10	Fecha: 11-oct-10	Fecha: 11-oct-10	Fecha: 11-oct-10	Fecha: 11-oct-10

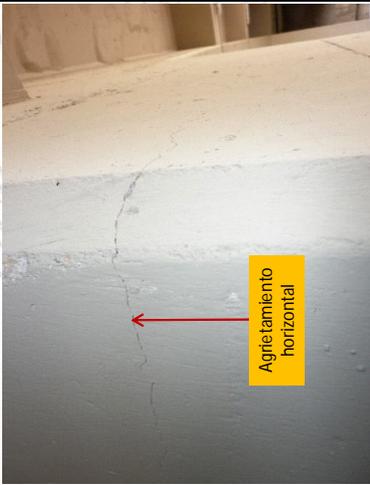
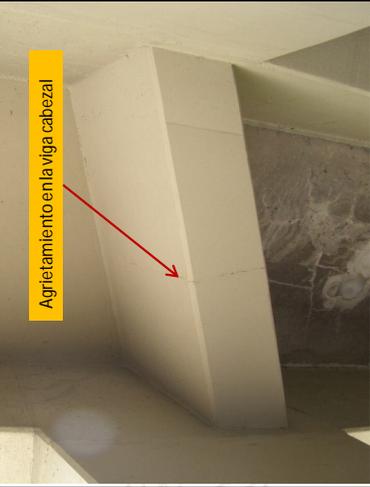
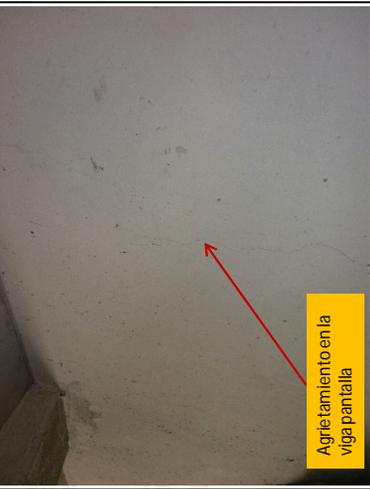
Figura No.7	Fecha: 11-oct-10	Figura No.8	Fecha: 11-oct-10	Figura No.9	Fecha: 11-oct-10

<p>Notas: Agregamiento horizontal observado en las columnas de la Pila Oeste.</p> <p>Figura No. Fecha:</p>					
<p>Notas: Se observaron grietas por flexión en la viga cabezal de la Pila Oeste.</p> <p>Figura No. Fecha:</p>					
<p>Notas: Agregamiento en la viga pantalla (Pila Oeste)</p> <p>Figura No. Fecha:</p>
