Laboratorio Nacional de
Materiales y Modelos Estructurales

LanammeUCR

Proyecto: LM-PI-UP-PC03-2011

INSPECCIÓN DEL PUENTE SOBRE EL RÍO AGRES RUTA NACIONAL No. 27

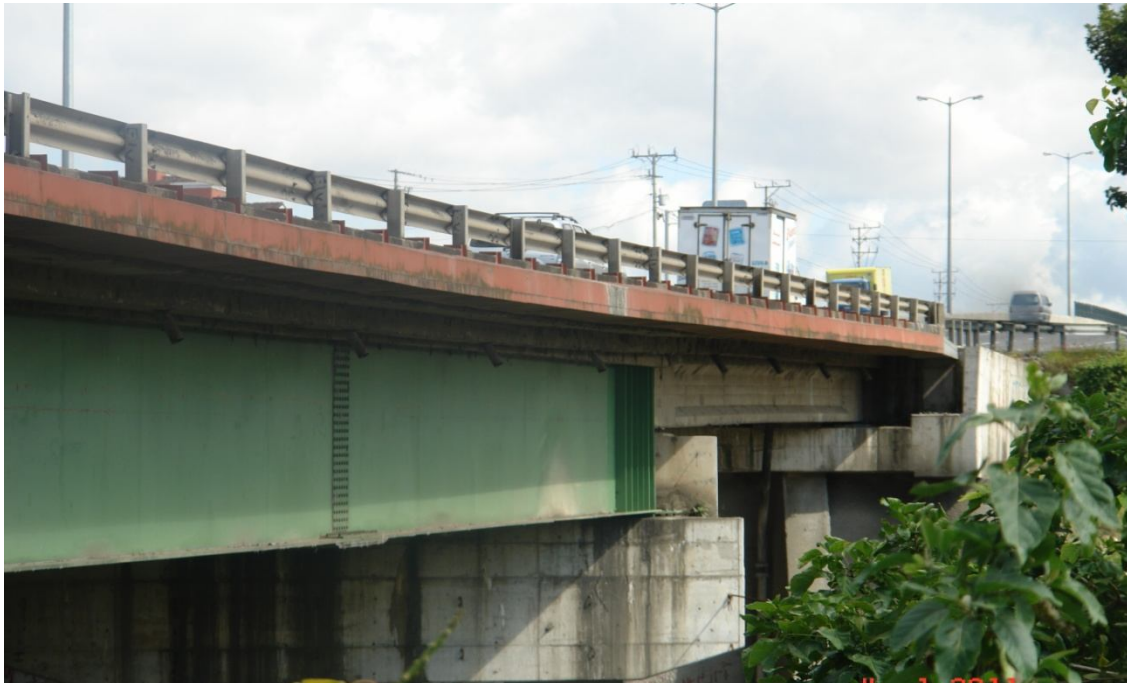
SEGURIDAD VIAL		
Elementos	Observaciones	Recomendaciones
2.1. Barandas	Las barandas del puente fueron construidas utilizando vigas y postes del sistema "flex-beam". Este sistema de baranda no es recomendado para puentes (Ver Figura 4).	Sustituir las barandas del puente por barandas rígidas.
2.2. Guardavías	El puente cuenta con guardavías, sin embargo el guardavía del acceso Sureste (San José) en el sentido San José-Caldera no está anclado al terreno (Ver Figura 5).	Anclar los extremos de los guardavías según las recomendaciones del fabricante para asegurar su adecuado funcionamiento.
2.3. Aceras y sus accesos	Existen aceras a ambos lados con un ancho de aproximadamente 0,55m. Este ancho es inferior al ancho mínimo exigido por la Ley 7600, sin embargo, no está permitido el tránsito de peatones en la vía por lo que no se requiere ampliar las aceras.	Ninguna.

Figura 4. Las barandas se construyeron con vigas y postes del sistema “flex-beam”

- Se recomienda reemplazar la baranda flexible del puente por una baranda rígida a menos que se demuestre técnicamente que la baranda flexible tiene la capacidad de evitar que un vehículo caiga al cauce del río.

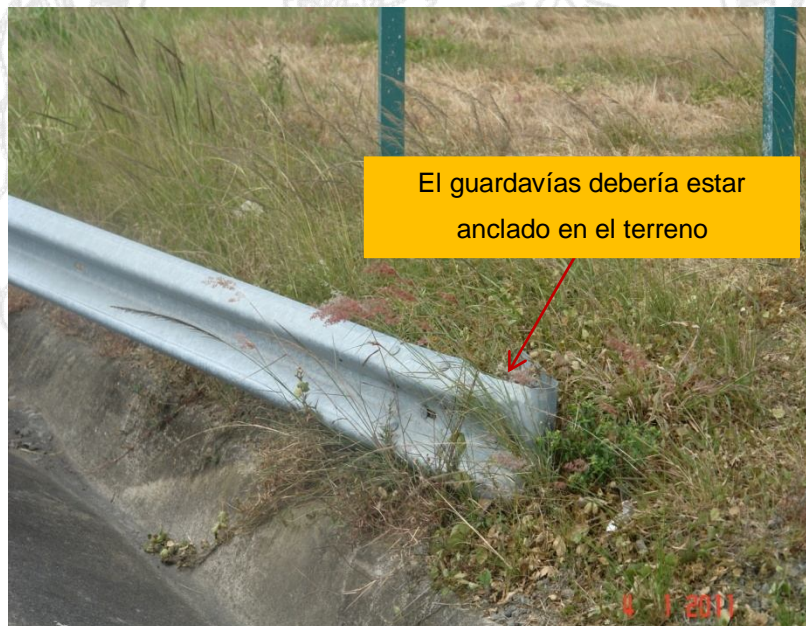
Figura 5. Anclaje inadecuado del guardavía al terreno en el acceso Sureste (Sentido San José-Caldera)

- Anclar los extremos de los guardavías según las recomendaciones del fabricante para asegurar su adecuado funcionamiento.
- Colocar una placa en la baranda del puente que indique la carga viva de diseño considerada en la ampliación y reforzamiento del puente.
- Se recomienda al Consejo Nacional de Concesiones solicitar un informe anual donde se resumen todos los trabajos de limpieza, mantenimiento y/o reparación realizados al puente.

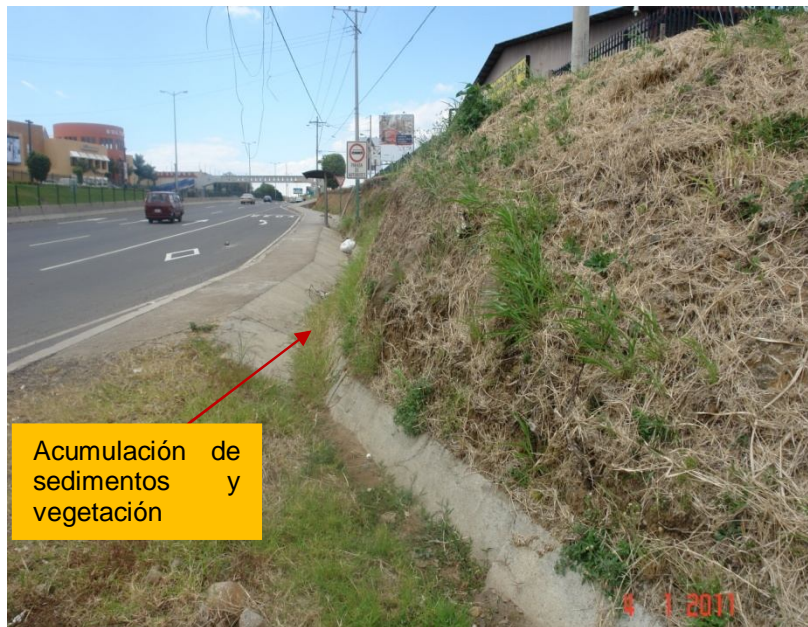
3.2. Drenajes de los accesos	Se observa acumulación de sedimentos y de vegetación en las cunetas (ver Figura 6). Se halló una cuneta destruida en el acceso Noroeste en el sentido Caldera-San José (Ver Figura 7).	Limpiar las cunetas. Verificar que la concesionaria cuenta con un programa de limpieza y mantenimiento periódico de los puentes a lo largo de esta ruta. Reconstruir la cuneta en el acceso Noroeste.

Figura 6. Acumulación de sedimentos y vegetación en las cunetas

- Solicitar a la concesionaria información sobre el sistema de pintura aplicada a las vigas de acero y la vida útil del mismo.
- Limpiar las cunetas y bordillos del puente. Solicitar a la concesionaria confirmación escrita de la existencia de un programa de limpieza periódica y mantenimiento preventivo y correctivo de la estructura y el detalle de las actividades contempladas en el programa.

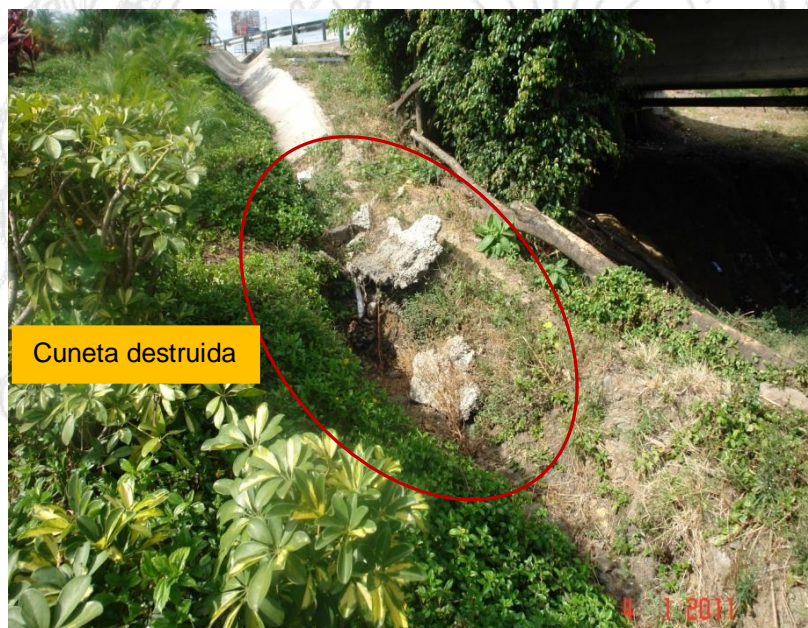
Figura 7. Sistema de drenaje deficiente en el acceso Noroeste (Caldera).

- Reconstruir la cuneta destruida en el acceso Noroeste en el sentido Caldera-San José.
- Construir una protección contra la erosión en el talud frente al bastión Noroeste.

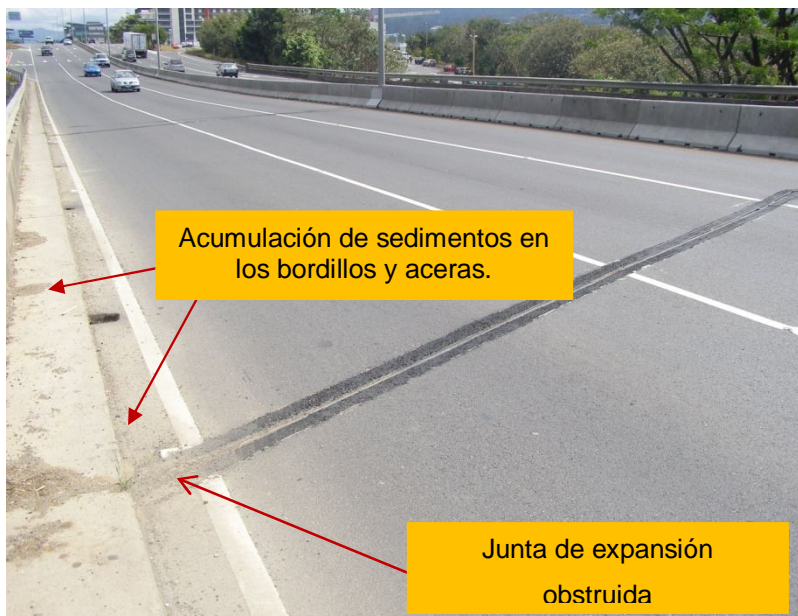
3.3. Accesos	No se detectó asentamiento del relleno de aproximación de los accesos.	Ninguna.
3.4. Bordillos y ductos de drenaje del puente	Hay acumulación de sedimentos y basura a lo largo de los bordillos del puente (Ver figura 8).	Limpiar los bordillos del puente. Verificar que la concesionaria cuenta con un programa de limpieza y mantenimiento periódico de puentes a lo largo de esta ruta.

Figura 8. Acumulación de sedimentos en las aceras y bordillos y obstrucción de la junta de expansión

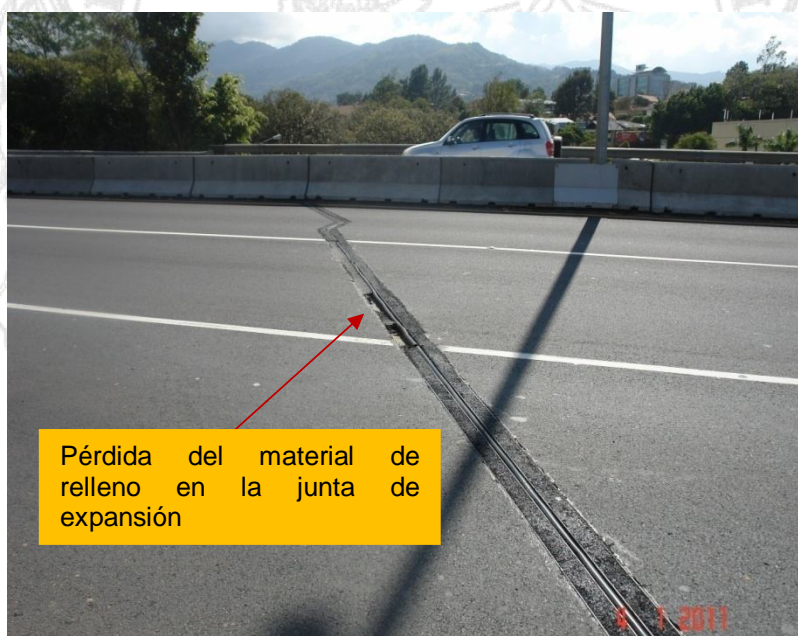
Figura 9. Junta de expansión sobre el bastión Sureste (sentido San José-Caldera)

- Se recomienda al Consejo Nacional de Concesiones considerar solicitar el reemplazo de todas las juntas de expansión por un sistema más robusto que requiera un mantenimiento mínimo. Se ha observado que este sistema de juntas, también utilizado en otros puentes a lo largo de esta ruta, se daña rápidamente y debe ser reparado frecuentemente. Hay que notar que el sistema de juntas de expansión indicadas en los planos de la ampliación del puente es diferente al sistema construido.

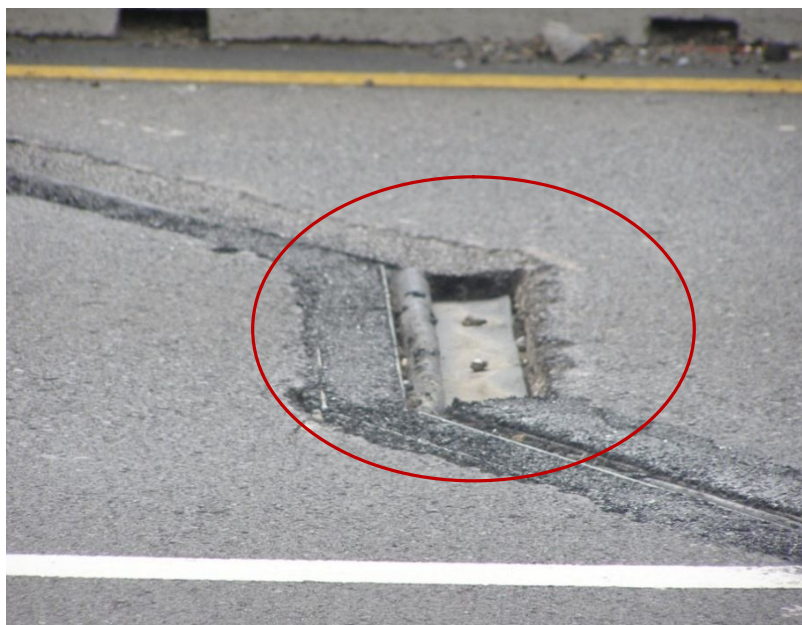
SUPERFICIE DE RODAMIENTO, ACCESORIOS, ACCESOS Y OTROS		
Elementos	Elementos	Elementos
3.5. Juntas de expansión	<p>La junta sobre el bastión Noroeste en el sentido San José-Caldera está obstruida con sedimentos (Ver Figura 8).</p> <p>Se observa la pérdida de material de “relleno” en algunas secciones de la junta sobre el bastión Sureste (Ver Figuras 9 y 10).</p> <p>Las juntas de expansión observadas en el puente no corresponden al tipo de juntas indicadas en los planos.</p>	Se recomienda reemplazar las juntas de expansión por otro sistema más robusto que requiera menos mantenimiento.
3.6. Vibración del puente	Se percibe vibración de moderada a fuerte durante el paso de vehículos pesados.	Ninguna.

Figura 10. Pérdida de material de relleno de la junta de expansión sobre el bastión Noroeste (sentido San José-Caldera)

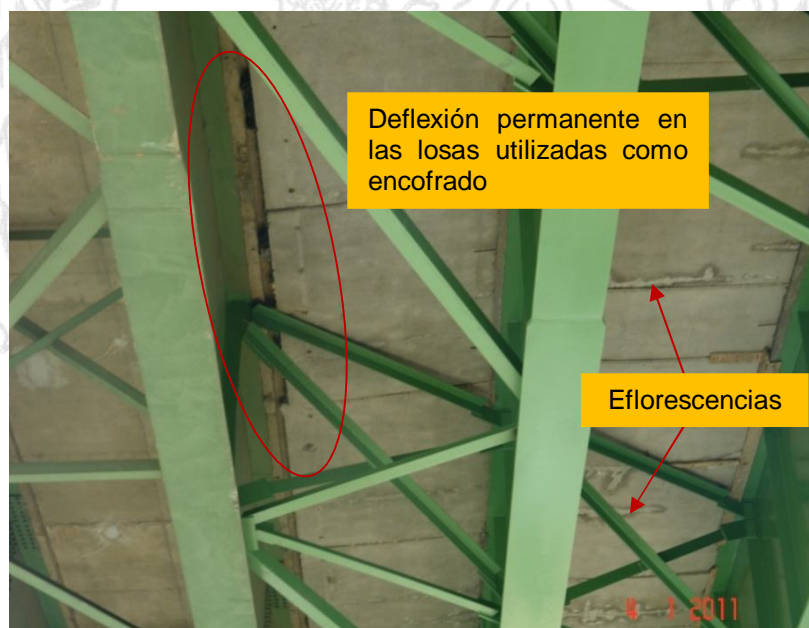
SUPERESTRUCTURA		
Componentes	Observaciones	Recomendaciones
4.1. Losa	<p>Se observan eflorescencias en las losas prefabricadas utilizadas en la construcción del tablero del puente de la sección ampliada. El sistema utilizado en la construcción de la losa nueva del puente no aparenta ser el indicado en los planos. Existe un desnivel entre losas contiguas. (Ver Figura 11).</p> <p>En varias secciones de la losa existente se observa que se hicieron reparaciones con mortero en la superficie inferior. Las losas no aparentan haber sido reforzadas (Ver Figura 12).</p>	<p>Solicitar a la Concesionaria una justificación del cambio del detalle constructivo de la losa. Requerir la demostración de que el sistema empleado es adecuado y que se consideró el incremento en la carga permanente que podría resultar por el cambio en el sistema constructivo.</p>

Figura 11. Eflorescencias y deflexiones permanentes en las losas prefabricadas utilizadas en la construcción de la losa de la sección ampliada.

- Solicitar a la Concesionaria una explicación técnica sobre la ranura longitudinal que se observa en la superficie inferior de la losa de concreto a lo largo de las vigas principales de acero. Esta ranura ocurre entre lo que aparenta ser la unión de dos paneles independientes de losa prefabricada.

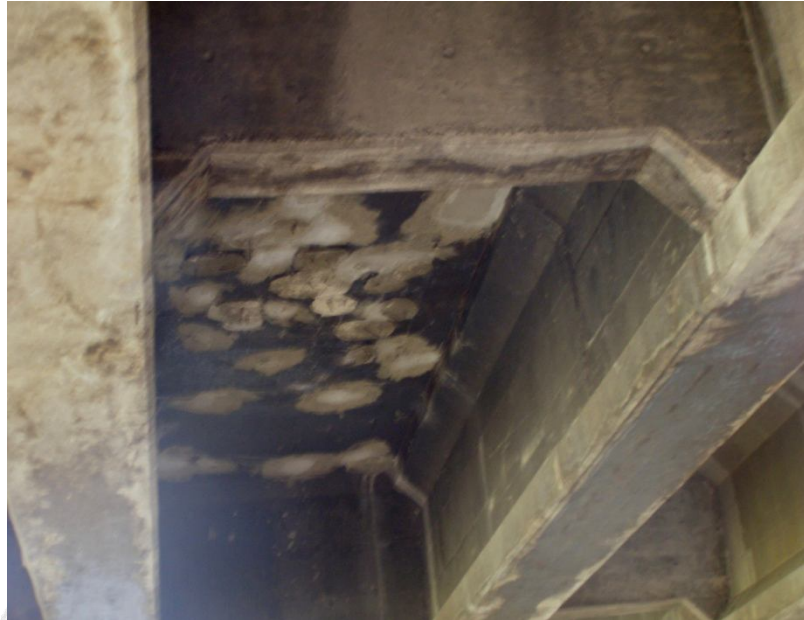
Figura 12. Reparaciones en la superficie inferior de la losa existente (Sentido San José – Caldera)

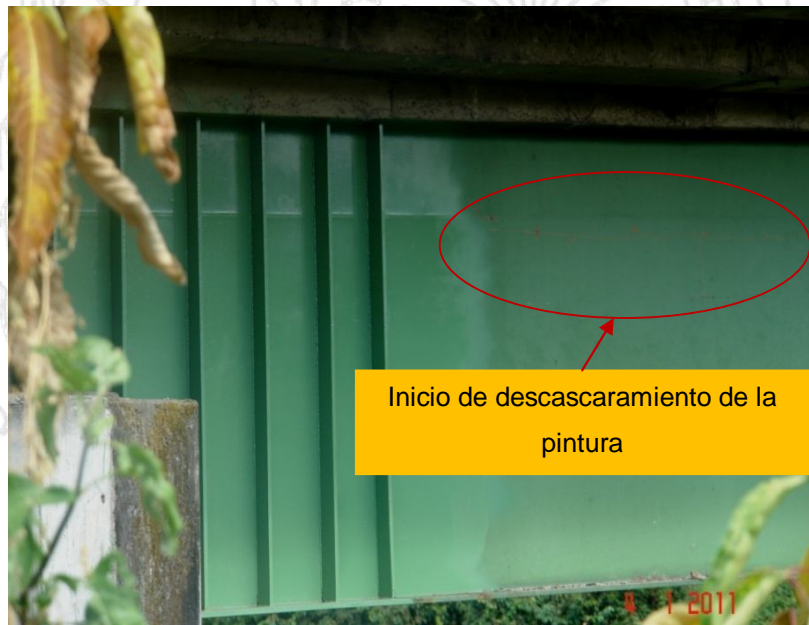
SUPERESTRUCTURA		
Componentes	Observaciones	Recomendaciones
4.2. Vigas longitudinales	No se observó ningún tipo de daño en las vigas de concreto ubicadas en los tramos extremos del puente. Se observó inicios de descascaramiento de la pintura en la viga externa de acero en el sentido Caldera -San José del tramo central (Ver Figura 13).	Corroborar si existe un programa de mantenimiento del sistema de pintura de los elementos de acero.
4.3. Vigas diafragma	No se observó daño.	Ninguna.

Figura 13. Inicio de descascaramiento de la pintura observado en la viga externa en el sentido Caldera - San José.

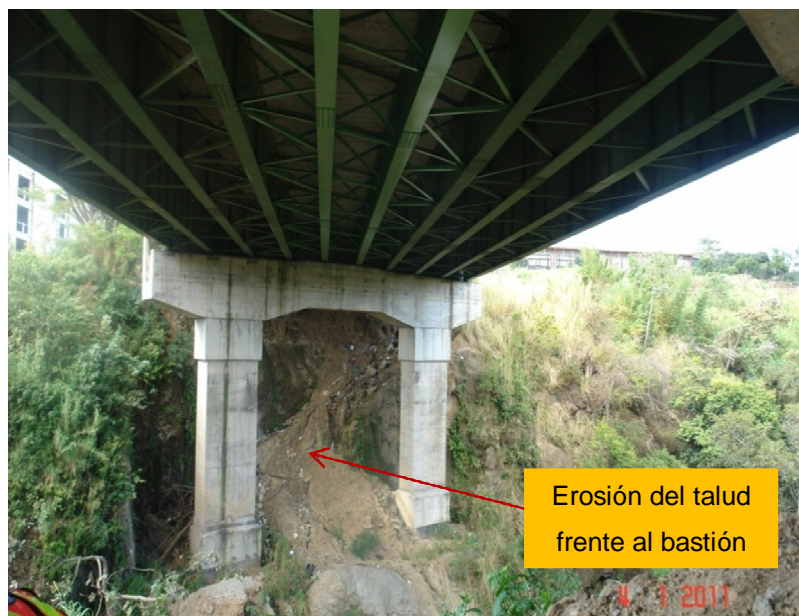
Figura 14.Erosión del talud frente al bastión Noroeste

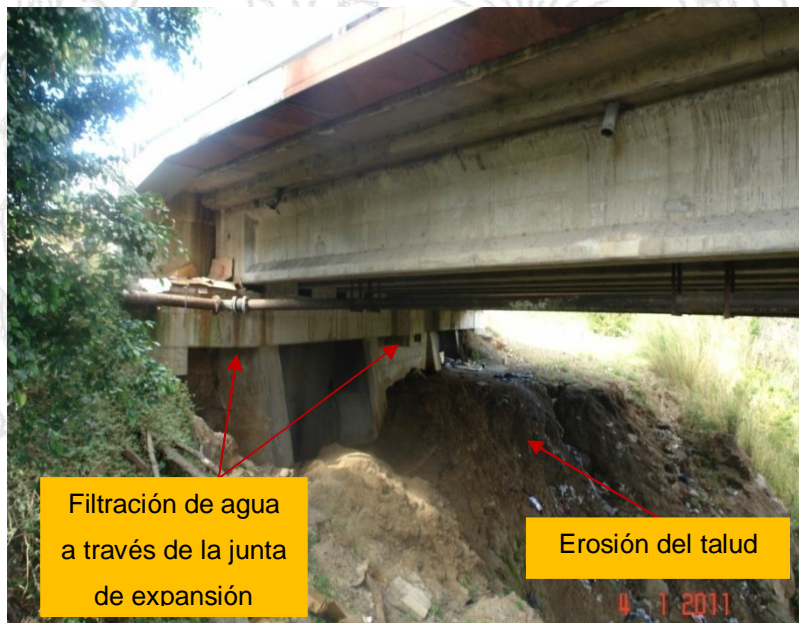
Figura 15.Erosión del talud frente al bastión Noroeste y filtración de agua a través de la junta de expansión

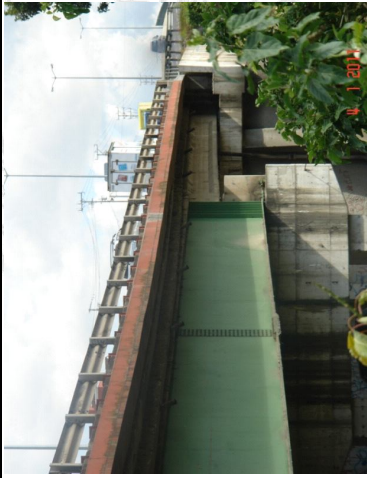
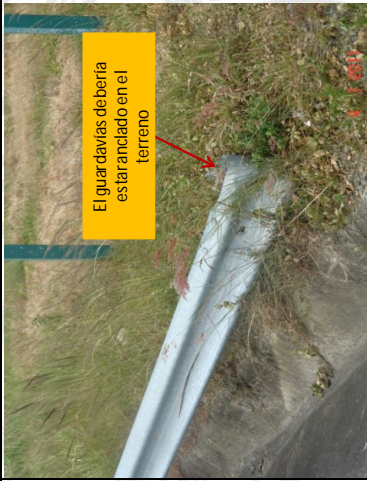
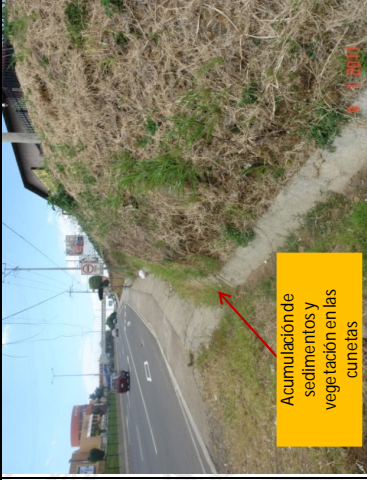
Notas: Las barandas del puente fueron construidas utilizando vigas y postes del sistema "flex-beam".	Notas: Anclaje inadecuado del guardavías en el acceso Sureste (San José) en el sentido San José-Caldera.	Notas: Se observan sedimentos acumulados en las cunetas.
Figura No. 4	Fecha: 04/01/2011	Fecha: 04/01/2011

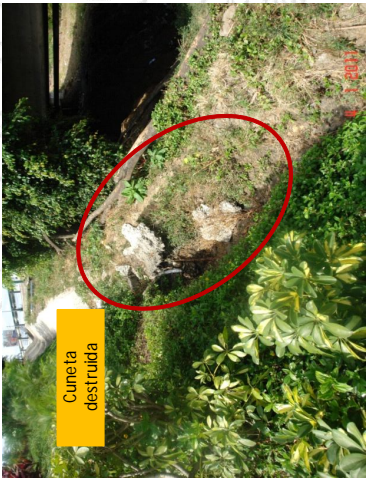
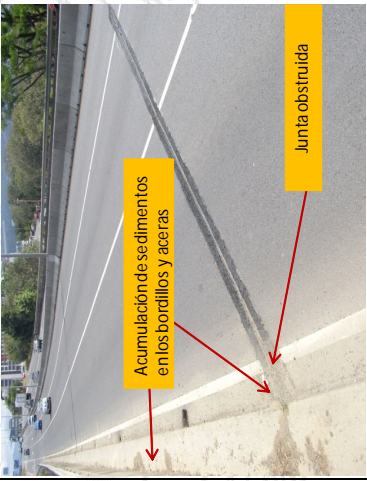
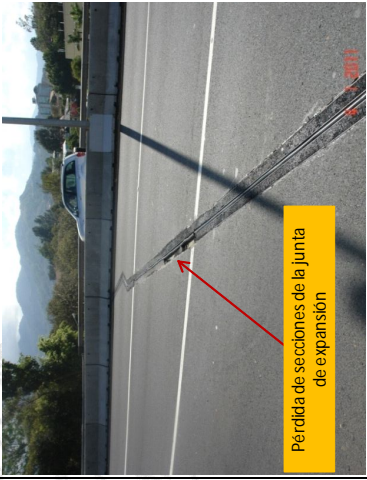
Notas: Sistema de drenaje deficiente en el acceso Noroeste (Caldera).	Notas: Acumulación de sedimentos en las aceras y bordillos y obstrucción de la junta de expansión sobre el bastión Noroeste (sentido San José-Caldera).	Notas: Junta de expansión sobre el bastión Sureste (sentido San José-Caldera).
