Programa de Infraestructura del Transporte (PITRA)

Informe LM-PI-UP-PC04-2011

INSPECCIÓN DEL PASO INFERIOR INTERSECCIÓN MULTIPLAZA RUTA NACIONAL No. 27

Preparado por:
Unidad de Puentes

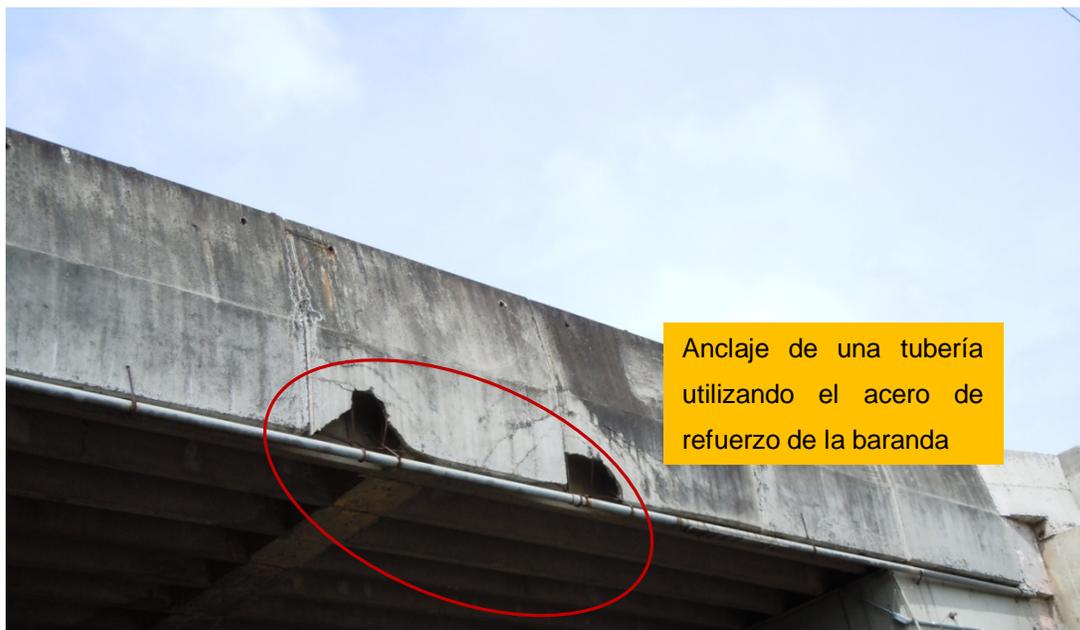
SEGURIDAD VIAL		
Elementos	Observaciones	Recomendaciones
1.1. Barandas	Se colocaron barandas de concreto, tipo "New Jersey", en ambas secciones del puente. En la sección I se observa acero expuesto en una de las barandas, el cual se utilizó para anclar una tubería. (Ver Figura 4). Este daño ya había sido observado en la inspección realizada por el LanammeUCR en el 2008.	Reparar las secciones de la baranda donde el acero está expuesto.

Figura 4: Daño en las barandas de concreto (sección I)

- Reparar las barandas de concreto en la sección I que presentan acero expuesto.
- Verificar que la longitud de anclaje de los guardavías es adecuada según la velocidad de operación de los vehículos que transitan por esta carretera.

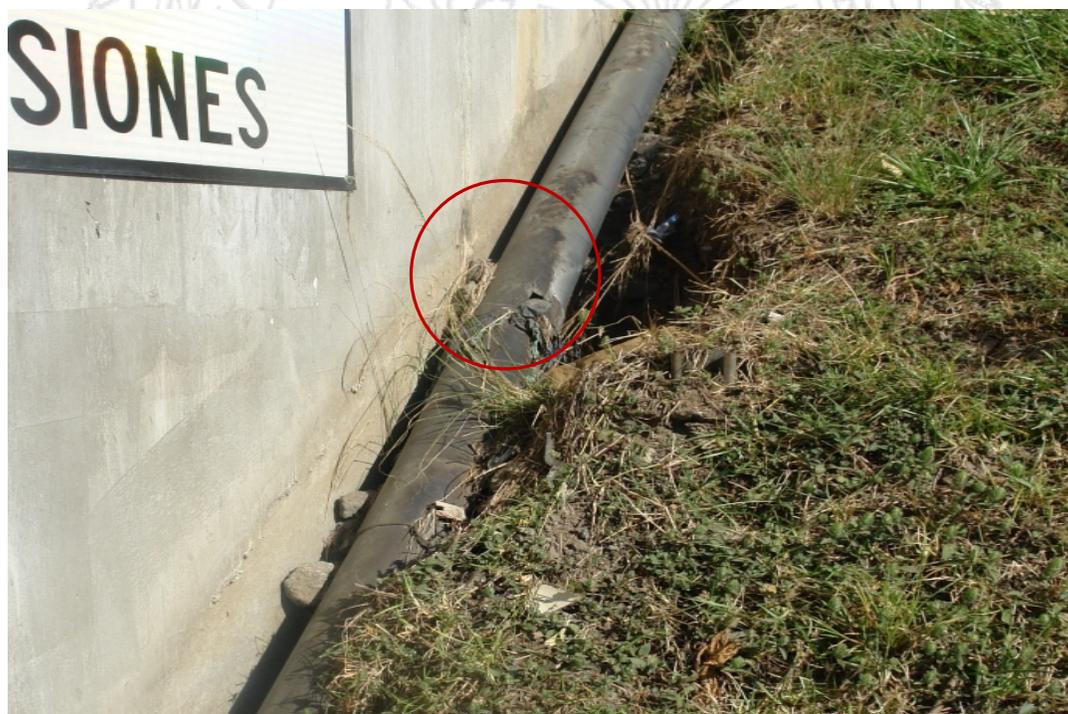
4.2. Drenajes de los accesos	En el acceso Sureste (Sección I) se observó una tubería expuesta rota (Ver Figura 5) Se observó basura acumulada en las cunetas y tragantes.(Ver figura 6)	Limpiar las cunetas y tragantes. Comprobar que la concesionaria cuenta con un programa de limpieza y mantenimiento periódico de los drenajes. Reemplazar y enterrar la tubería rota observada en el acceso Sureste.

Figura 5: Tubería expuesta rota (sección I)

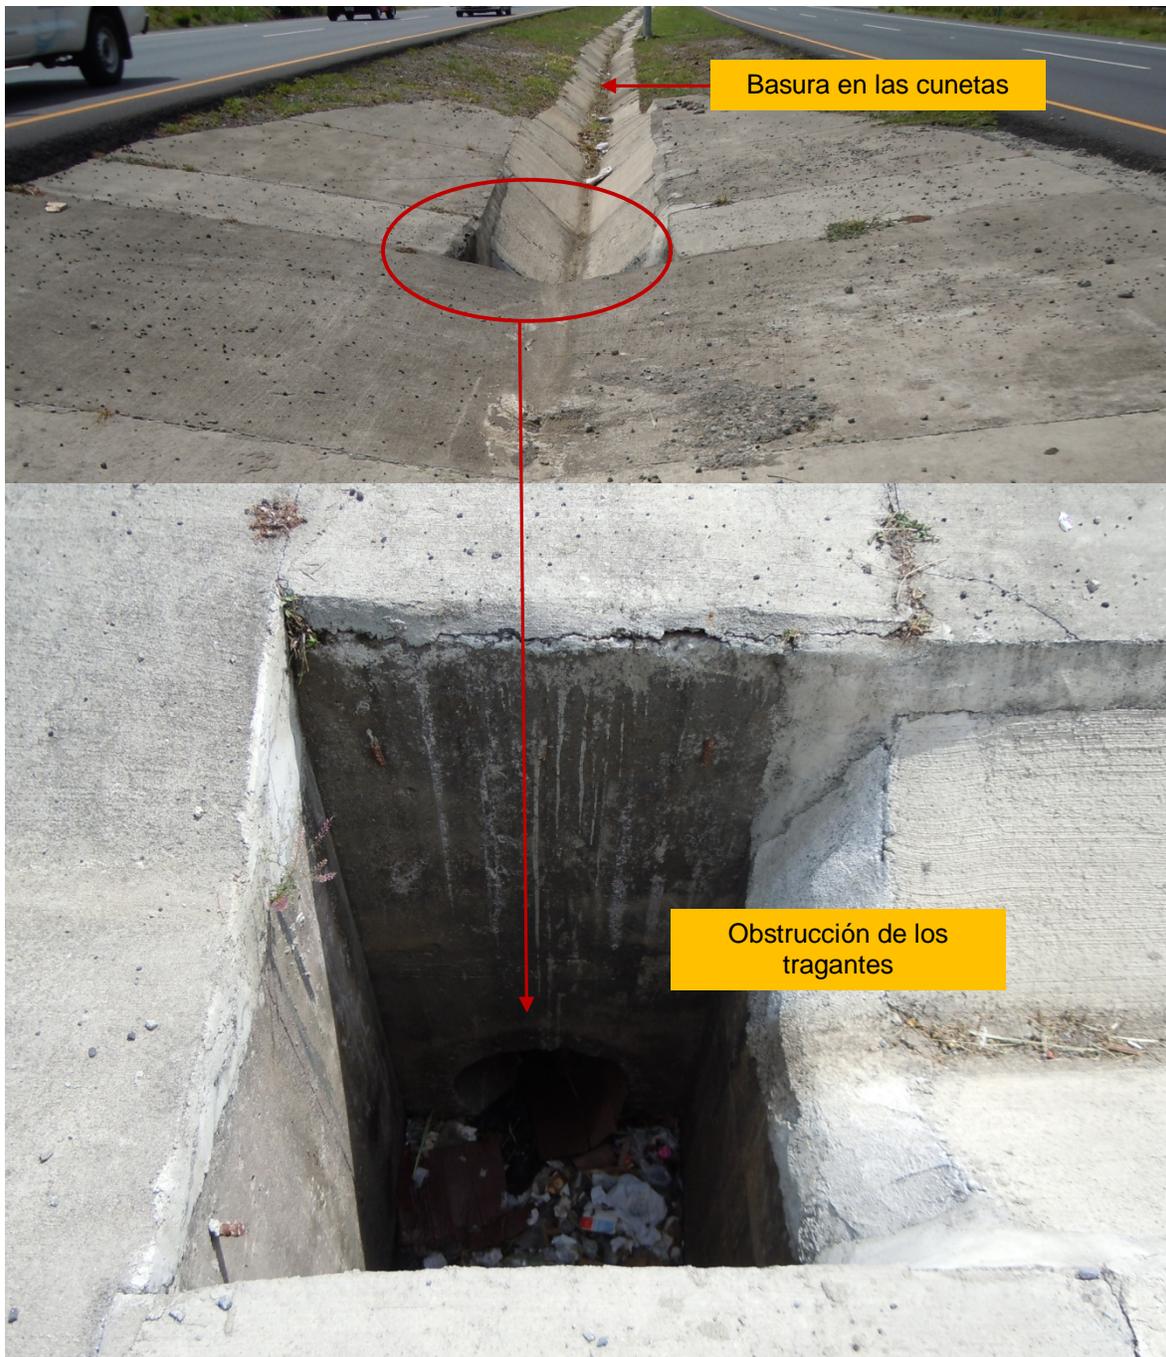
Figura 6: Acumulación de basura en las cunetas y tragantes

- Realizar la limpieza periódica de las cunetas y tragantes.
- Solicitar a la concesionaria un informe anual donde se resuman todos los trabajos de limpieza, mantenimiento y/o reparación realizados a este paso inferior y demás puentes a lo largo de la Ruta No.27.

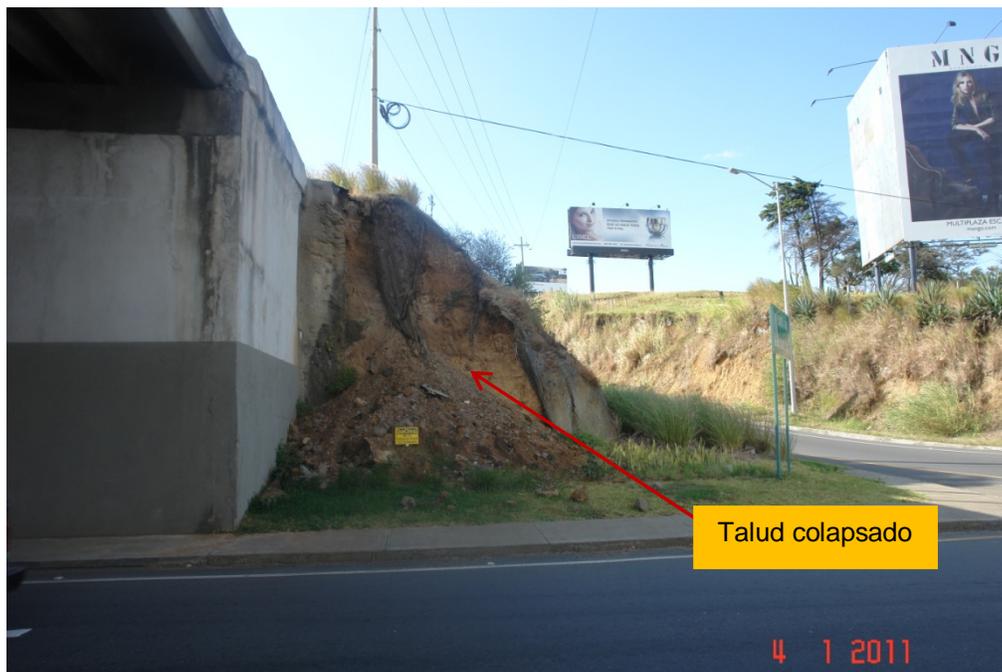
4.3. Accesos	No se detectó asentamiento del relleno de aproximación de los accesos. No se observan muros de retención en los accesos. Los taludes de la sección I están cubiertos con vegetación y no se observaron problemas. El talud Norte del acceso Noroeste ha colapsado (Ver Figura 7). En el lado Sur del acceso Noroeste, se observa la salida de un drenaje protegida con concreto lanzado. La protección de concreto se está desprendiendo y además se observa la filtración de agua a través de la misma. (Ver Figura 8)	Reconstruir los taludes del acceso Noroeste y colocar un sistema de protección de los mismos.

Figura 7. Talud colapsado en el relleno de aproximación del acceso Noroeste

- Reconstruir los taludes del acceso Noroeste y colocar un sistema de protección contra la erosión.
- Verificar el funcionamiento del sistema de drenaje y corregir el problema de filtración del agua en el muro del bastión Noroeste de la sección II.

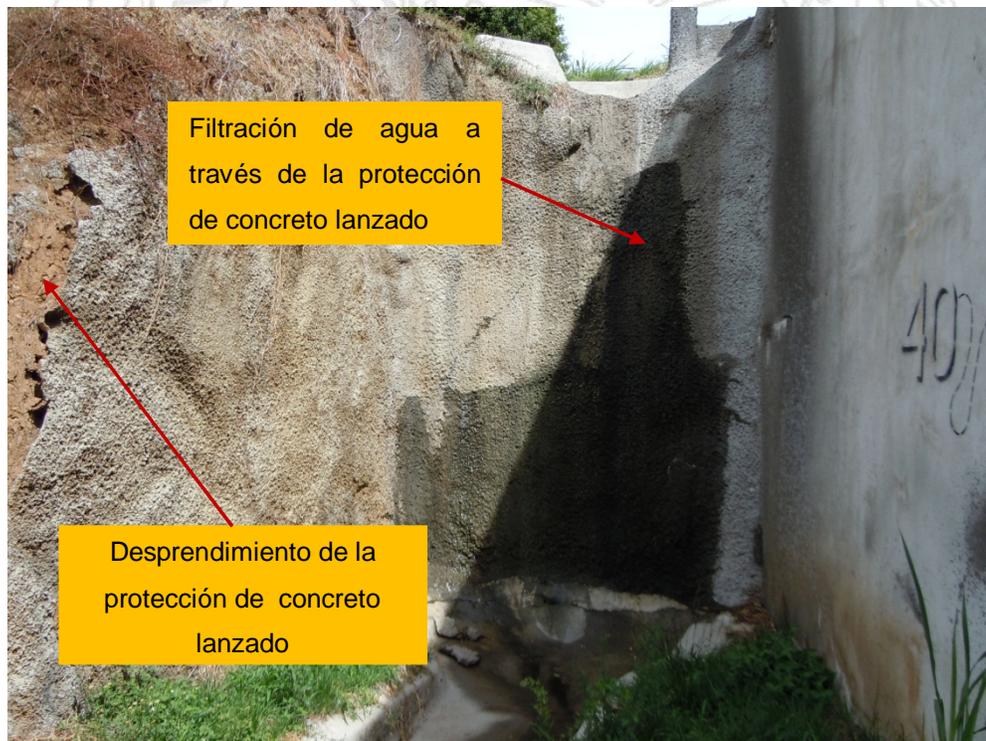
Figura 8. Daño observado en la protección de concreto lanzado en talud del acceso Noroeste

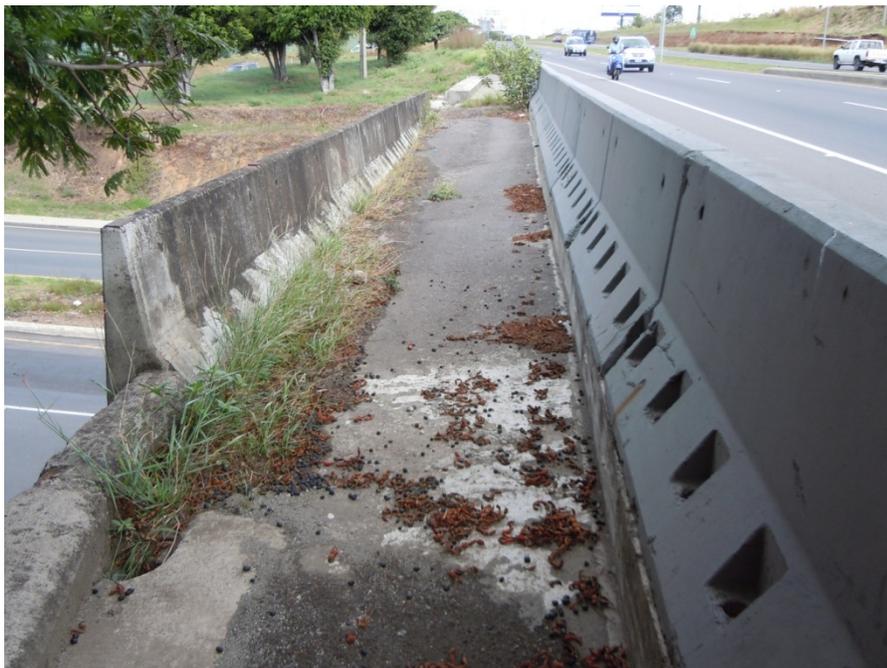
4.4. Bordillos y ductos de drenaje del puente	No hay bordillos o cunetas. Se observó la acumulación de sedimentos y vegetación en las zonas cercanas a las barandas. (Ver Figura 9)	Limpiar la vegetación y sedimentos acumulados en la zona de las barandas. Construir cunetas a ambos lados de la calzada para dirigir el agua hacia los tragantes.

Figura 9. Acumulación de vegetación y sedimentos en las zonas cercanas a las barandas

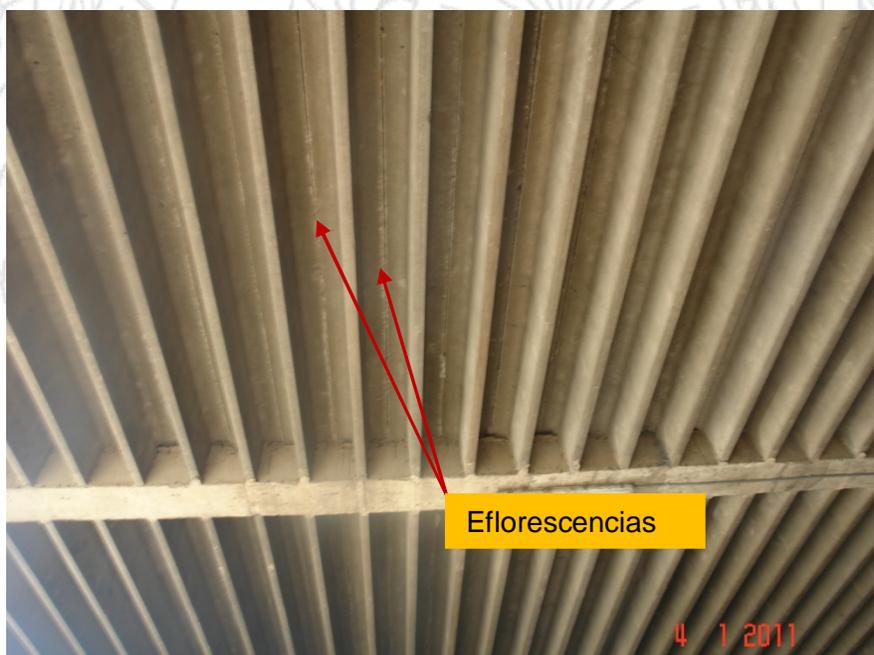
Figura 10. Eflorescencias observadas en las juntas longitudinales de las vigas T (Sección I)

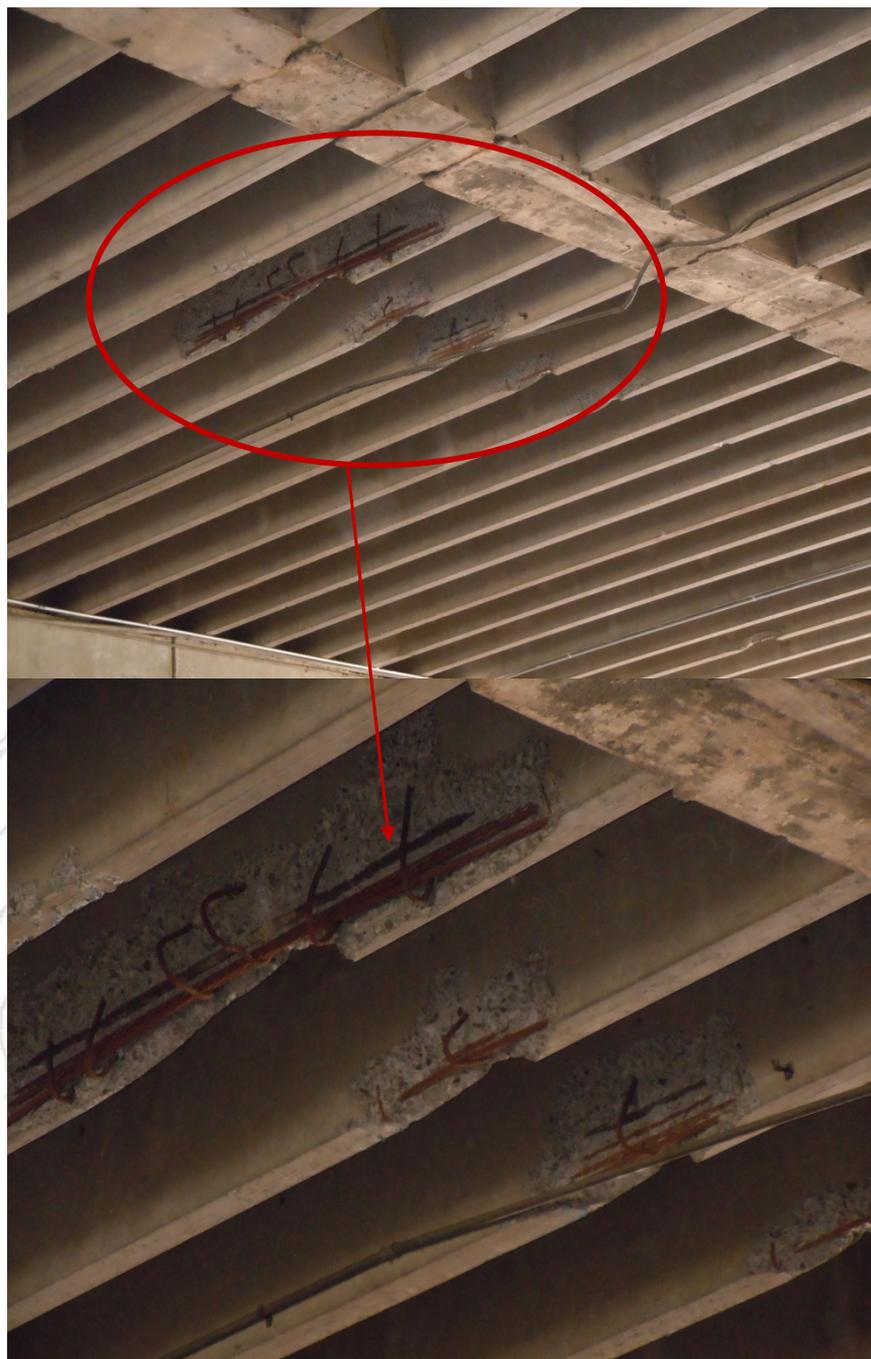
5.2. Vigas longitudinales	<p>Se observó eflorescencias leves en las juntas longitudinales entre vigas T de la sección I. (Ver figura 10)</p> <p>En la sección I varias vigas presentan pérdidas importantes de concreto y el acero de preesfuerzo expuesto, posiblemente debido al impacto de algún vehículo. El acero expuesto presenta oxidación. (Ver figura 11).</p> <p>En el informe de inspección preparado por el LanammeUCR en Febrero del 2008 se indicó que el acero de las vigas estaba expuesto pero aun no se ha realizado la reparación.</p> <p>En las vigas canaleta de la sección II no se observaron daños.</p>	Se recomienda solicitar a la Concesionaria la reparación inmediata de las vigas preesforzadas que exhiben acero de preesfuerzo expuesto en la sección I.

Figura 11. Acero expuesto en vigas principales de la sección I

- Reparar de inmediato las vigas que presentan el acero de preesfuerzo expuesto en la sección I.
- Colocar un rótulo donde se indique la altura máxima permitida bajo la estructura.

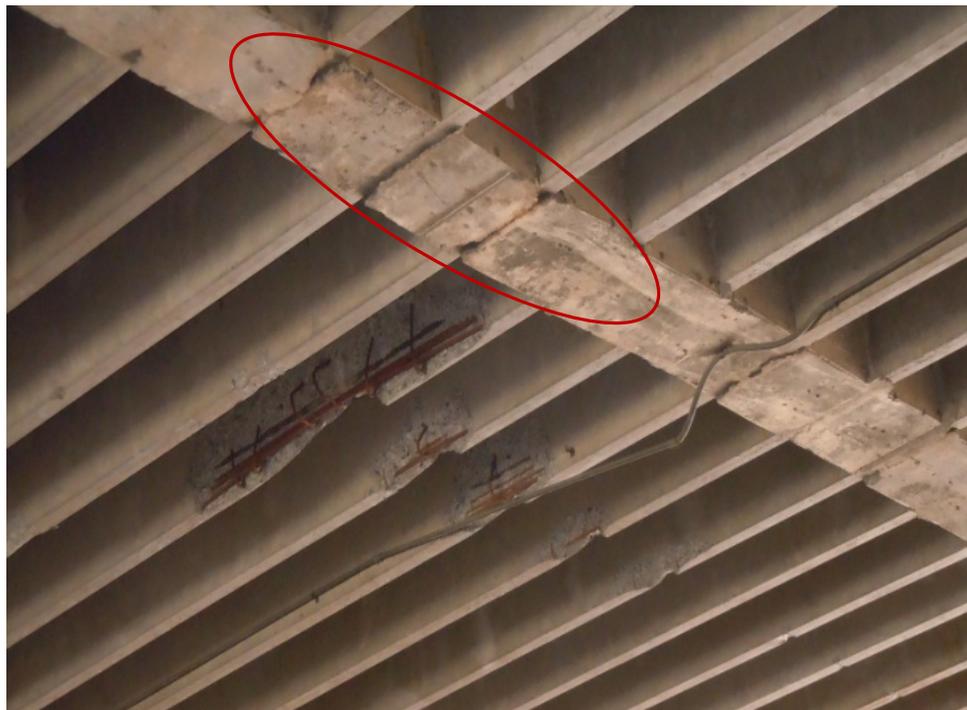
5.3. Vigas diafragma	Se observó que el acabado en algunas uniones de los diafragmas y las vigas T de la sección I es deficiente, sin embargo, esto no es un daño que pueda afectar el comportamiento estructural. (Ver figura 12)	Ninguna.

Figura 12. Acabado deficiente de los diafragmas (sección I)

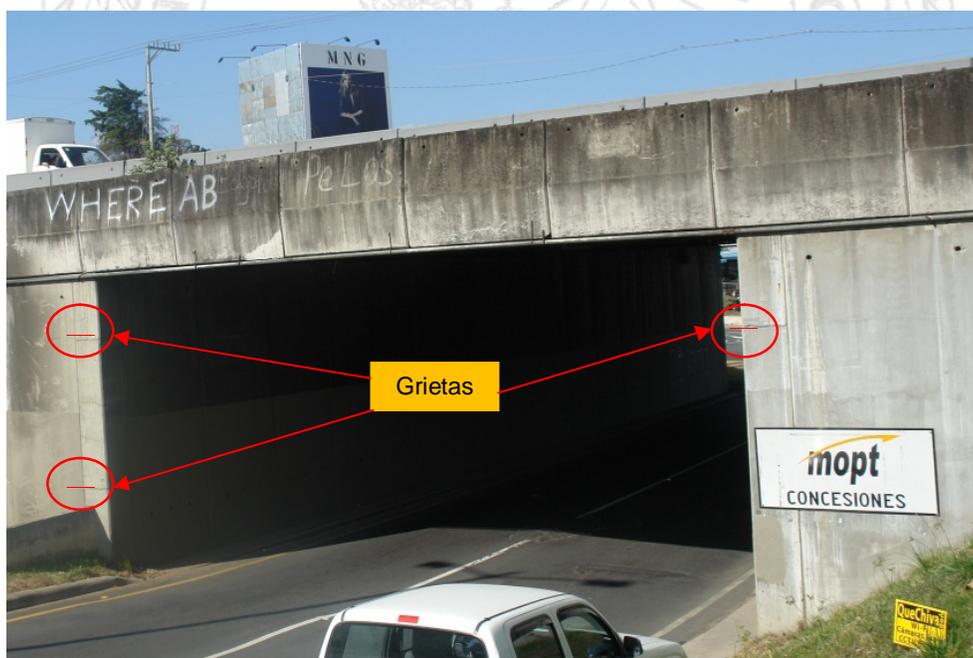
Figura 13. Ubicación de grietas en los extremos de los bastiones de la sección I

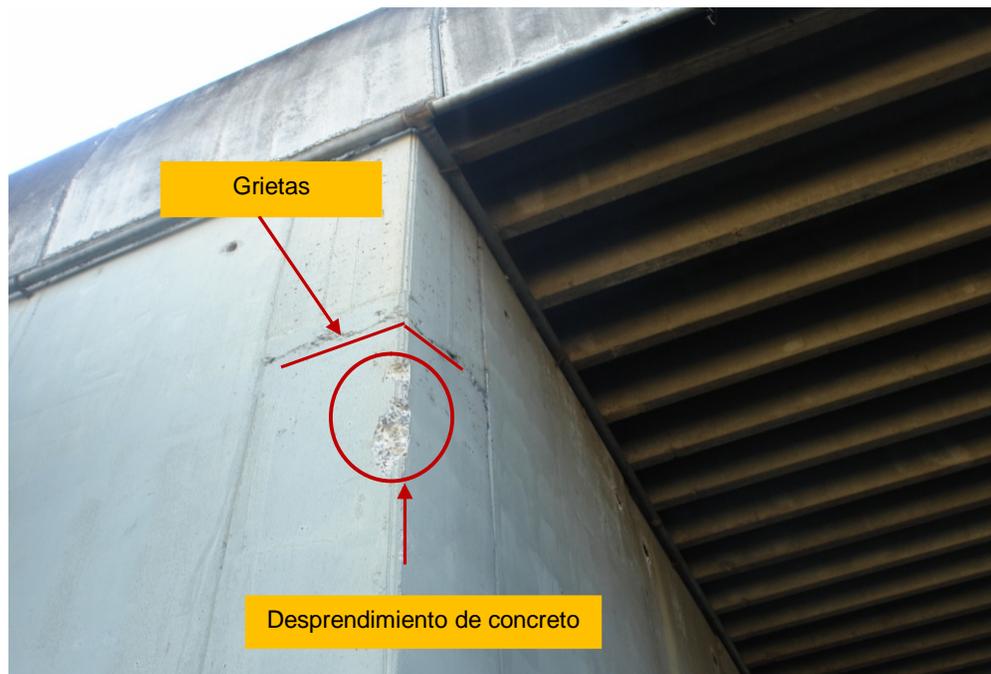
Figura 14. Grietas y desprendimiento del concreto en los extremos de los bastiones de la sección I

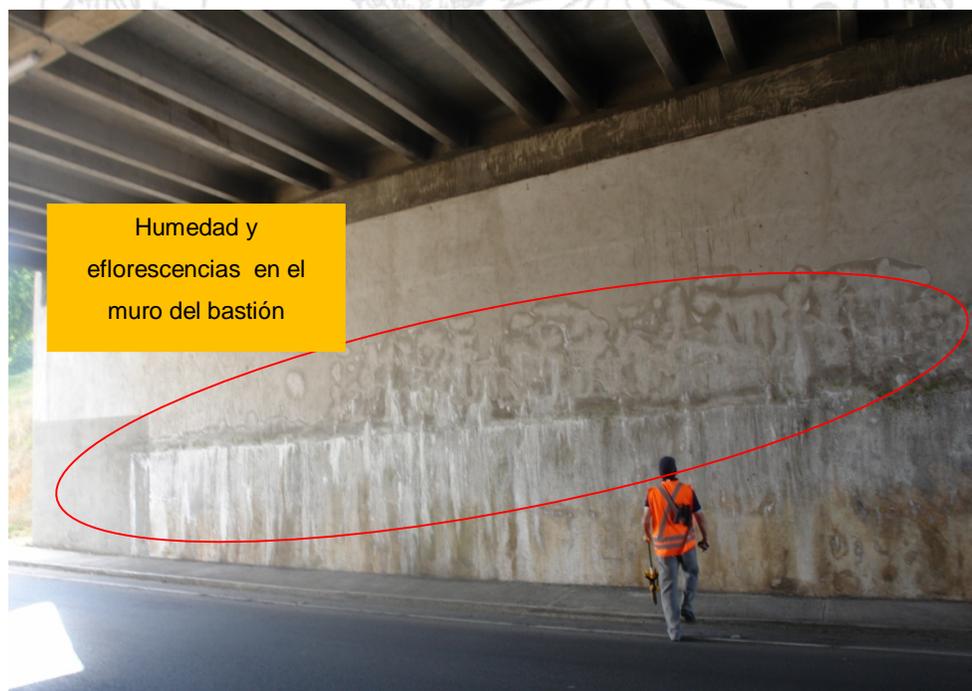
Figura 15. Eflorescencia y humedad en muro de bastión Noroeste de la sección II

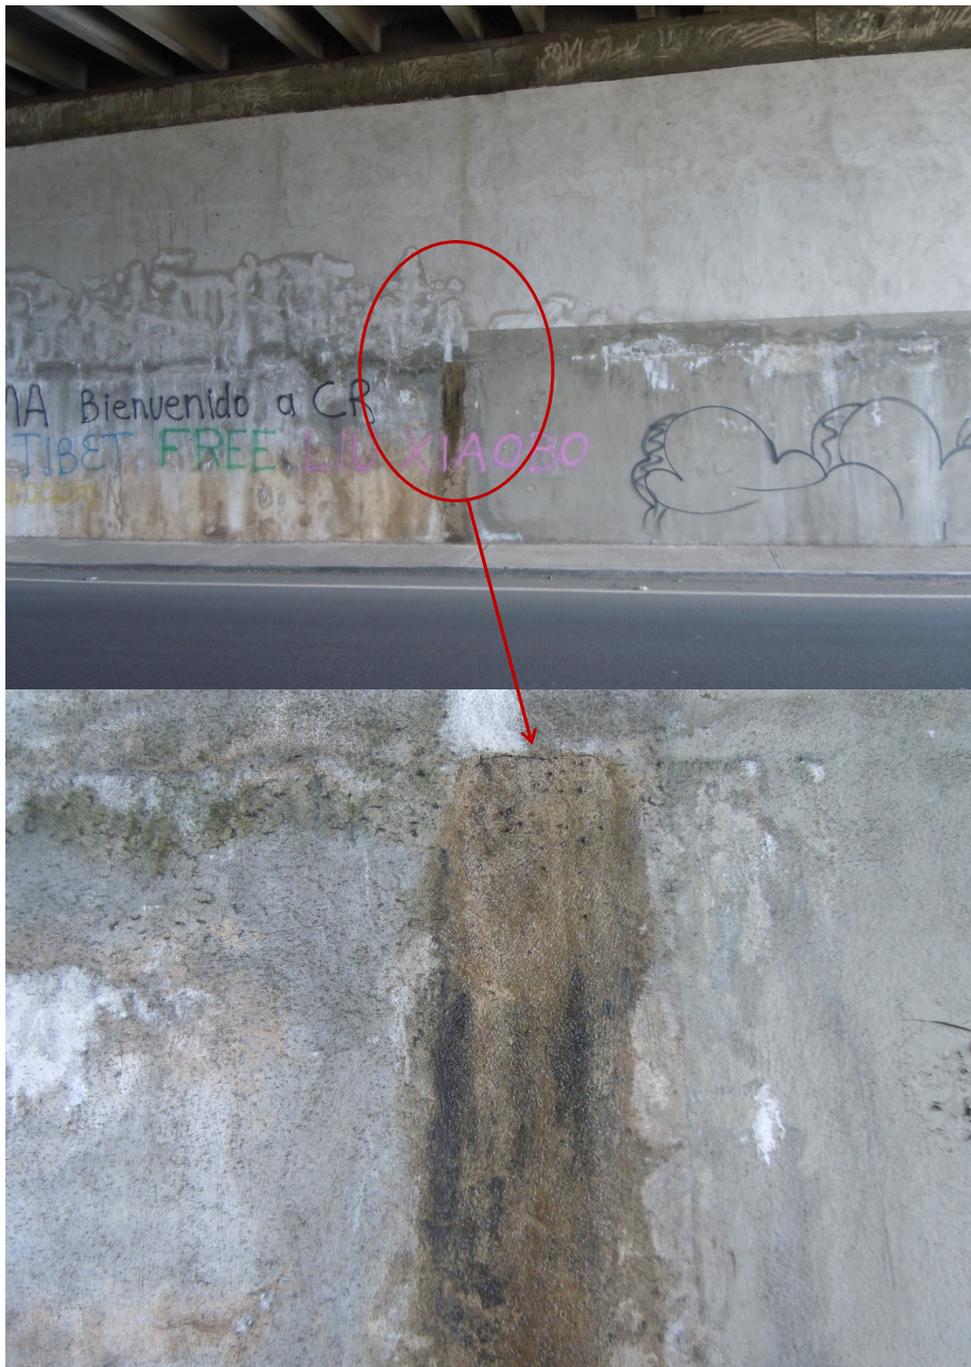
Componentes	Observaciones	Recomendaciones
6.1. Cuerpo del bastión	<p>No se observó ningún daño en los muros de la sección I, contruidos con elementos prefabricados.</p> <p>En la unión de los bastiones y los aletones se observó fisuras horizontales en ambos extremos, posiblemente son grietas por retracción del concreto. Además se muestran desprendimientos de concreto en los bordes. (Ver figuras 13 y 14) En el informe emitido por el LanammeUCR en el 2008, ya se había hecho notar este aspecto.</p> <p>En el muro del bastión Noroeste de la sección II se observó filtraciones de agua y eflorescencias en la totalidad del muro (Ver figuras 15 y 16).</p>	<p>Se recomienda reparar las zonas donde se observó desprendimientos de concreto.</p> <p>Se recomienda verificar el funcionamiento del sistema de drenaje y corregir el problema de las filtraciones en el muro del bastión Noroeste.</p>

Figura 16. Filtración de agua en el muro del bastión Noroeste (sección II)

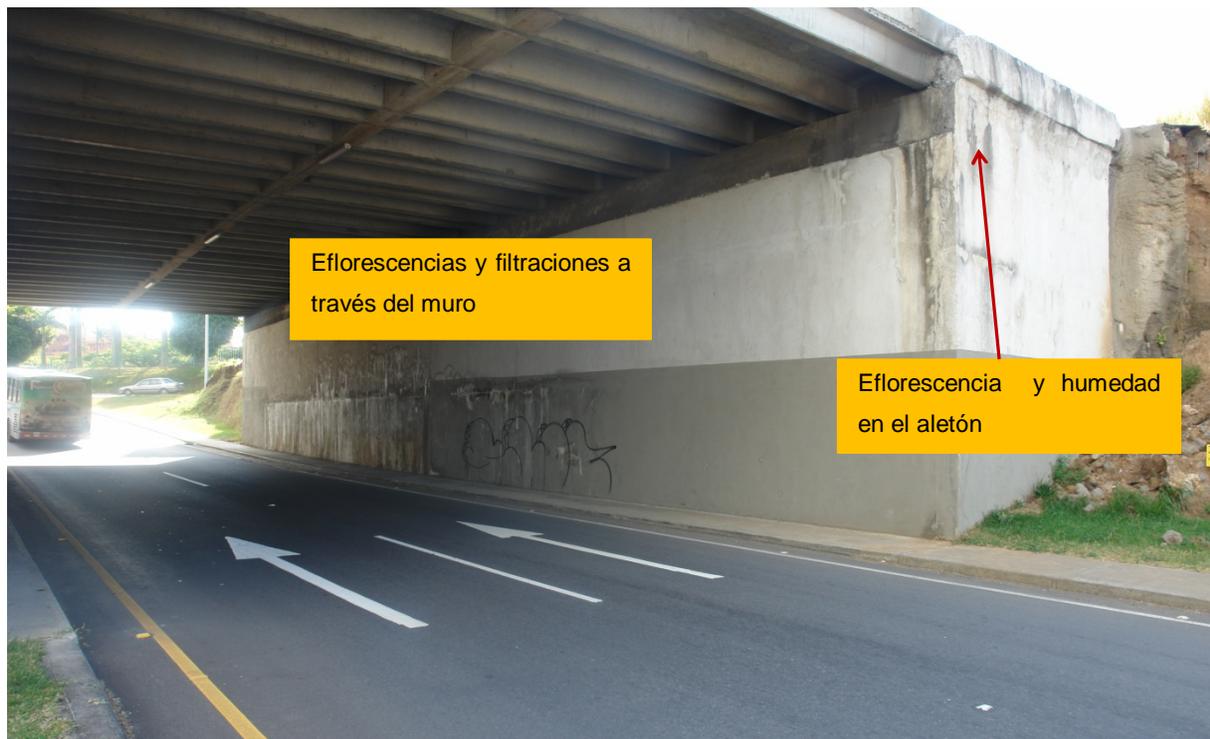
Figura 17. Eflorescencias y humedad en bastión Noroeste de la sección II
