Programa de Infraestructura del Transporte (PITRA)

Informe: LM-PI-UP-PC07-2011

INSPECCIÓN DEL PUENTE SOBRE EL RÍO CORROGRES RUTA NACIONAL No. 27

San José, Costa Rica
09 de noviembre, 2011

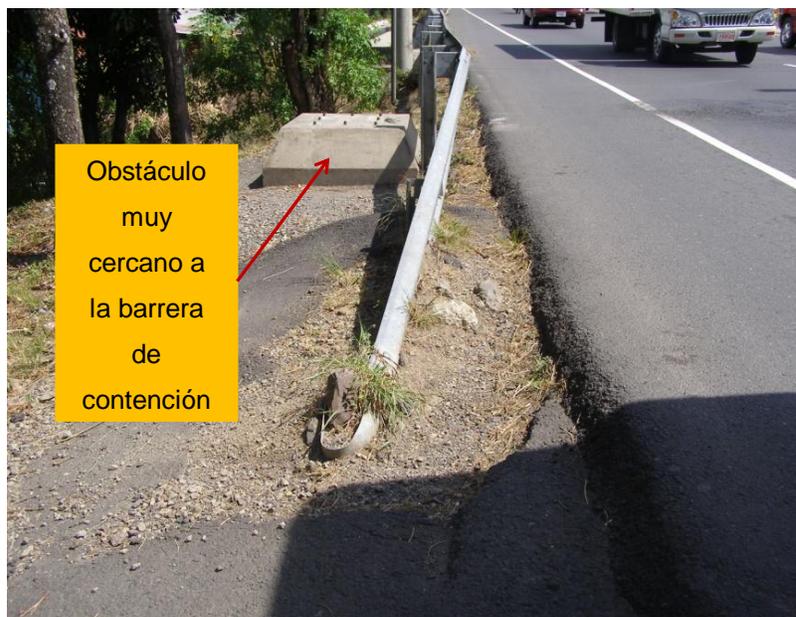
Figura 5. Obstáculo muy cercano a la barrera (puente Norte)

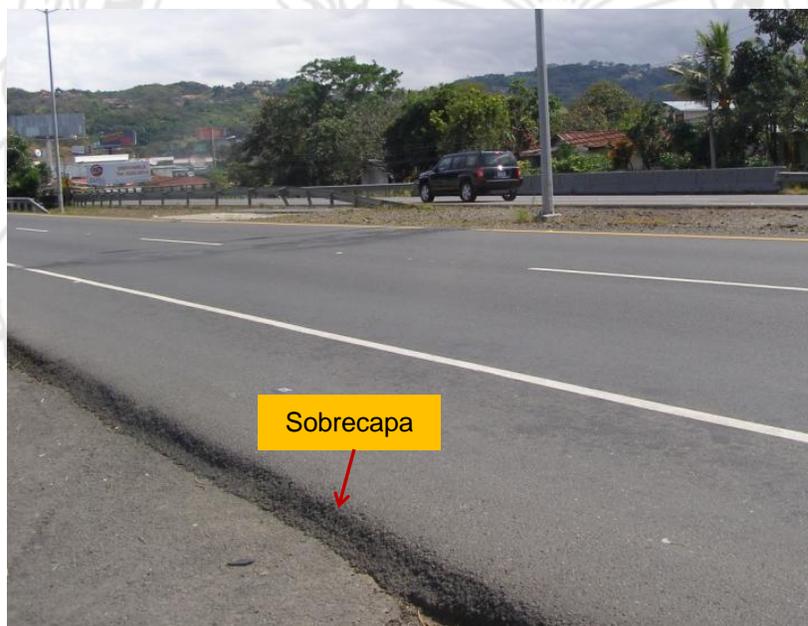
Elementos	Observaciones	Recomendaciones
4.1. Superficie de rodamiento	No se observaron daños en la superficie de rodamiento. En los accesos al puente se midió una sobrecapa asfáltica de 12 cm lo cual puede ser un indicativo de que el espesor de la carpeta asfáltica sobre el puente es mayor al indicado en planos (Ver figura 6).	Verificar el espesor de la sobrecapa sobre el puente. En caso de que su espesor fuera igual al de la capa de los accesos, se recomienda reducir el espesor a un máximo de entre 2.5 y 5 cm.

Figura 6. Sobrecapa observada en los accesos al puente (puente Norte)

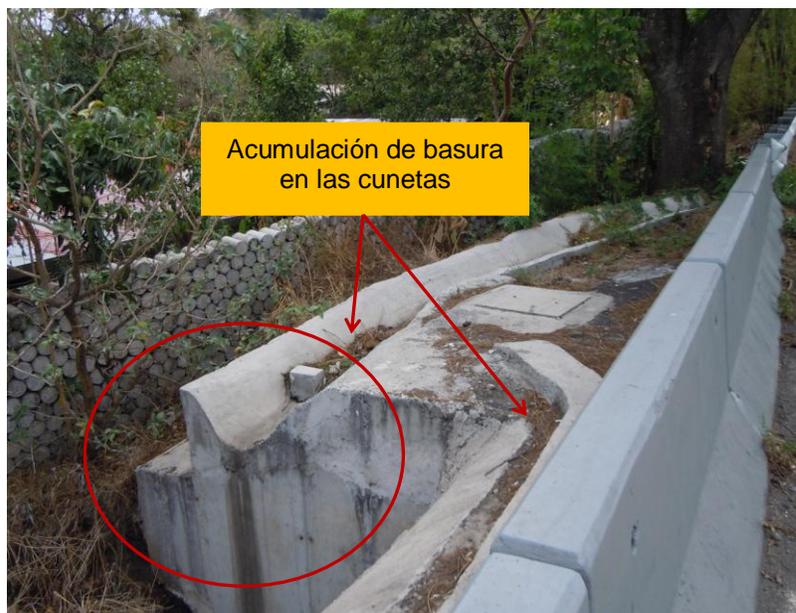
4.2. Drenajes de los accesos	Se observó acumulación de basura en las cunetas. En el puente Norte se observó que las cunetas presentan una terminación inadecuada, ya que no se dirige el agua hacia el río sino que se descarga en el relleno de aproximación (Ver figura 7).	Se recomienda limpiar las cunetas y verificar que la Concesionaria cuenta con un programa de limpieza y mantenimiento periódico de los puentes a lo largo de esta ruta. Se recomienda extender las cunetas para que conduzcan el agua directamente al río y no afecten los rellenos de aproximación.

Figura 7. Acumulación de basura en las cunetas (puente Norte)

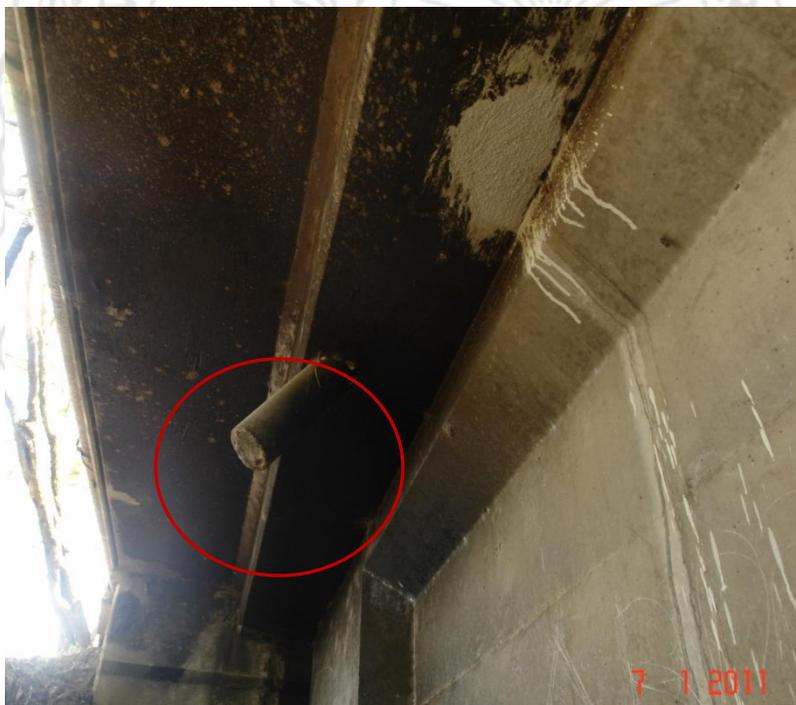
4.3. Accesos	No se observaron daños.	Ninguna.
4.4. Bordillos y ductos de drenaje del puente	En el puente Norte se observó un drenaje obstruido con concreto. (Ver figura 8)	Se recomienda desobstruir el drenaje o construir otro drenaje contiguo al drenaje obstruido.

Figura 8. Drenaje obstruido (puente Norte)

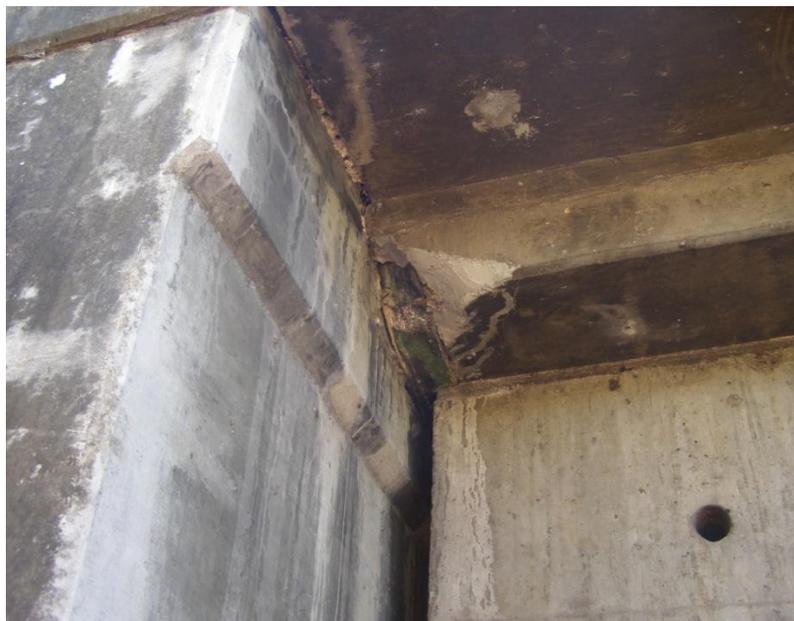
4.5. Juntas de expansión	En el puente Norte se observó evidencia de que se presentan filtraciones de agua a través de la junta de expansión, lo cual indica que la junta no está debidamente sellada. (Ver figura 9). En una de las juntas de expansión se observó la separación del sello de los canales de acero. (Ver figura 10). Varias secciones de las juntas de expansión presentan daños. (Ver figura 11).	Se recomienda solicitar a la Concesionaria reemplazar las juntas de expansión por otro sistema más robusto, ya que se ha observado en varios puentes a lo largo de la misma ruta, la falla frecuente de secciones de este tipo de junta.

Figura 9. Evidencia de filtraciones de agua a través de la junta de expansión (Bastión Este, puente Norte)

- Reforzar los pedestales de los apoyos que presentan agrietamiento y desprendimiento del concreto junto a los pernos de anclaje.
- Reemplazar las juntas de expansión por otro sistema más robusto, ya que se ha observado tanto en este puente como en otros puentes a lo largo de esta misma ruta que se produce frecuentemente la pérdida de secciones.

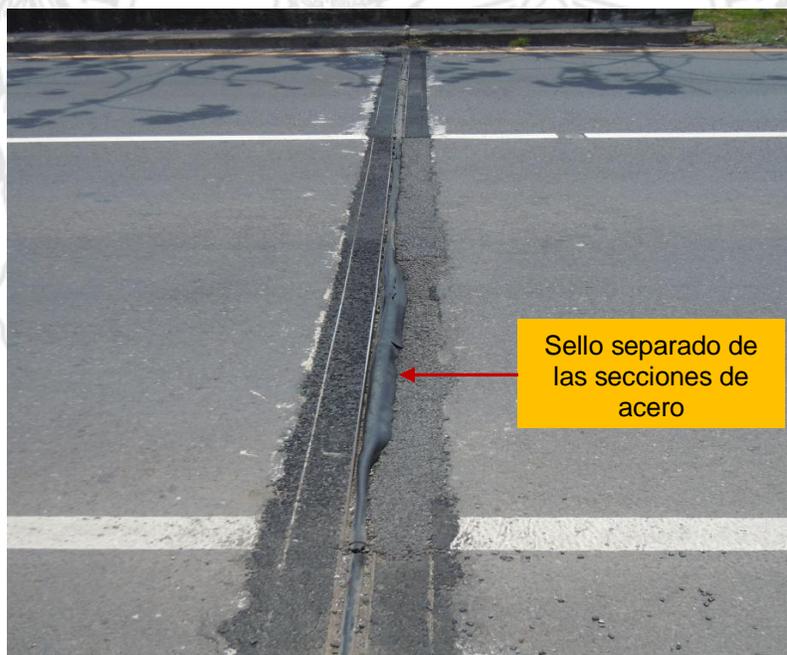
Figura 10. Desprendimientos del sello de neopreno de la junta de expansión el cual se fija a los canales ubicados a ambos lados

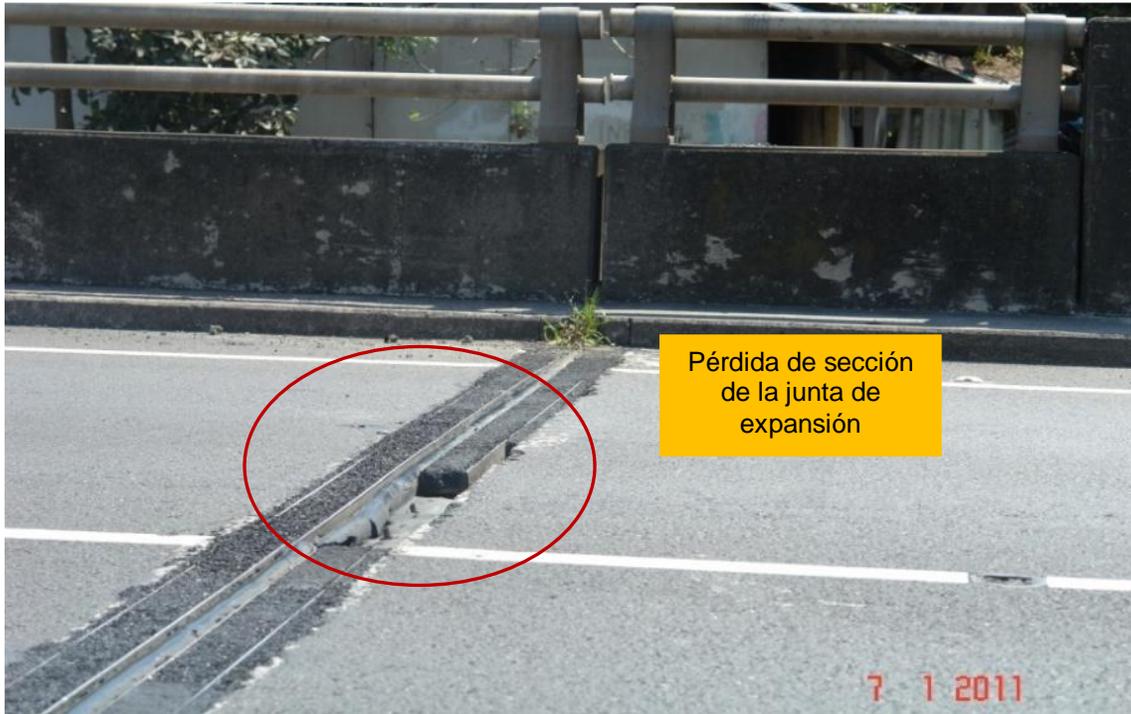
Figura 11. Pérdida del canal en una sección de la junta de expansión (bastión Oeste, puente Sur)

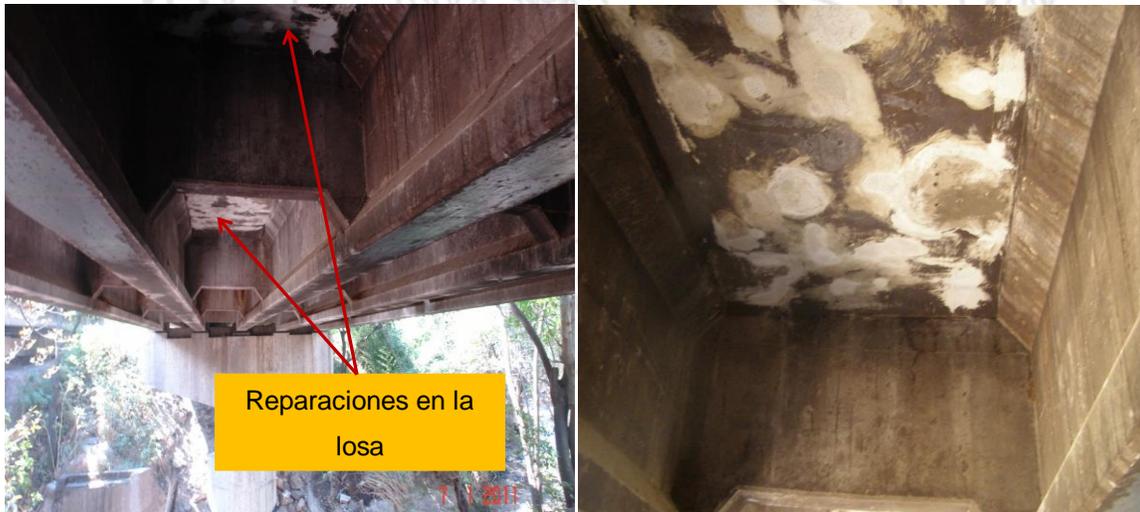
Figura 12. Reparaciones en la superficie inferior de la losa (puente Norte)

- Presentar un informe técnico donde se explique en detalle las medidas empleadas para la reparación de las grietas observadas en la superficie inferior de las losas.

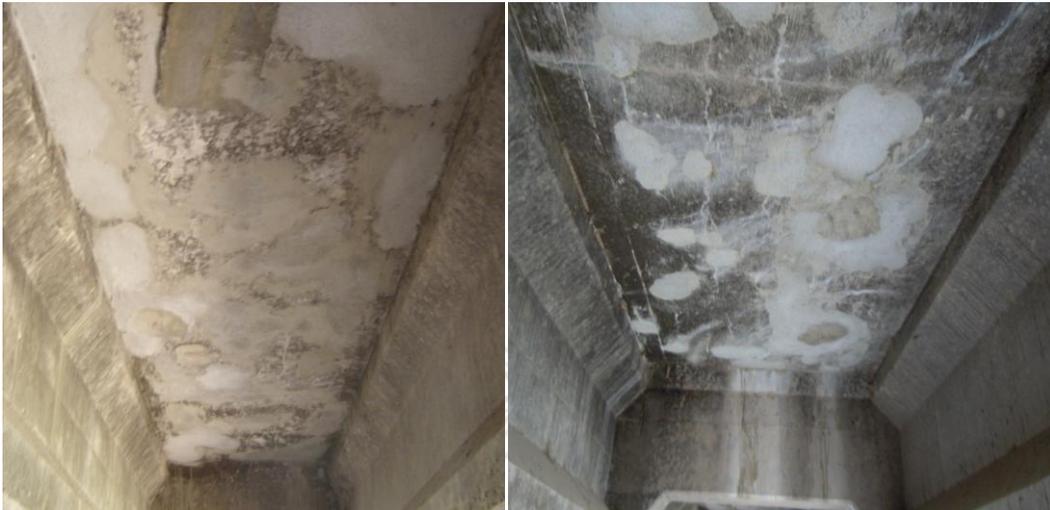
Figura 13. Reparaciones en la superficie inferior de la losa (puente Sur)

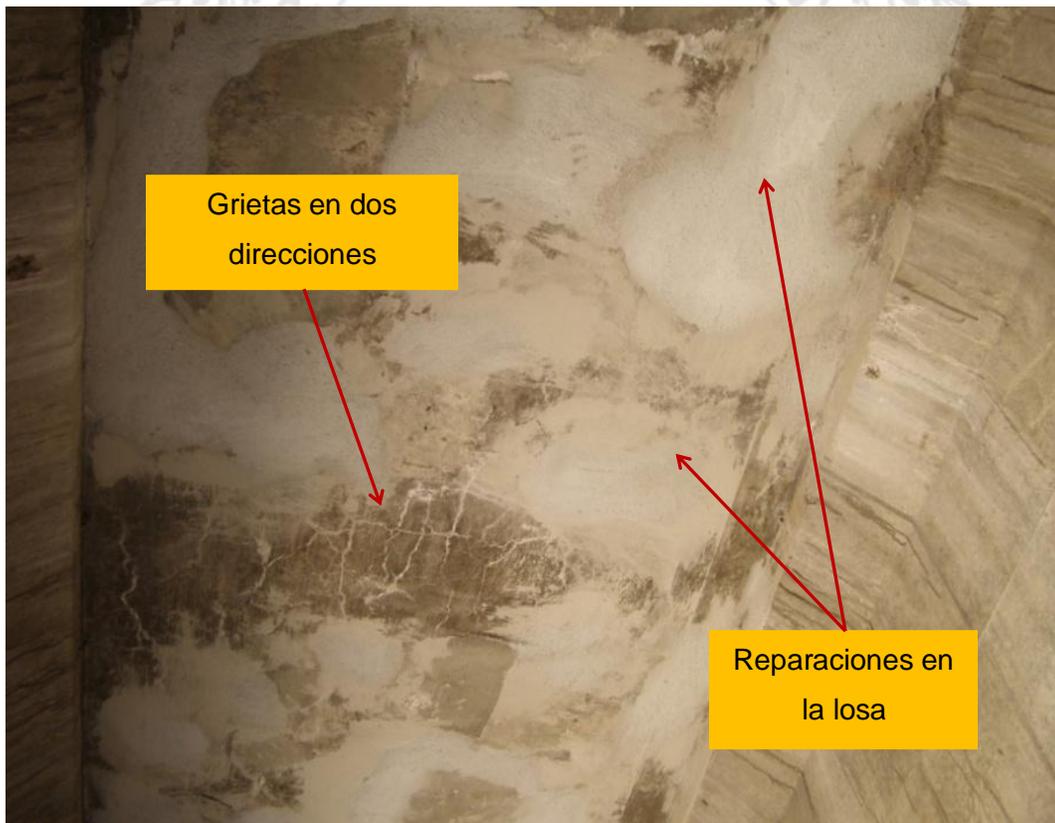
Elementos	Observaciones	Recomendaciones
5.1. Losa	Se observan eflorescencias y agrietamiento en dos direcciones ortogonales en gran parte de la losa en las zonas cercanas a los bastiones. La superficie inferior de la losa en ambos puentes presenta reparaciones (ver figuras 12 y 13). En el puente Sur se observó grietas en dos direcciones incluso en zonas que parece ya fueron reparadas (ver figura 14).	Solicitar a la Concesionaria un informe donde se expliquen las reparaciones realizadas en la superficie inferior de la losa del puente y si existen planes para solucionar los problemas de agrietamiento y eflorescencia observados.

Figura 14. Reparaciones en la superficie inferior de la losa y agrietamiento observado (puente Sur)

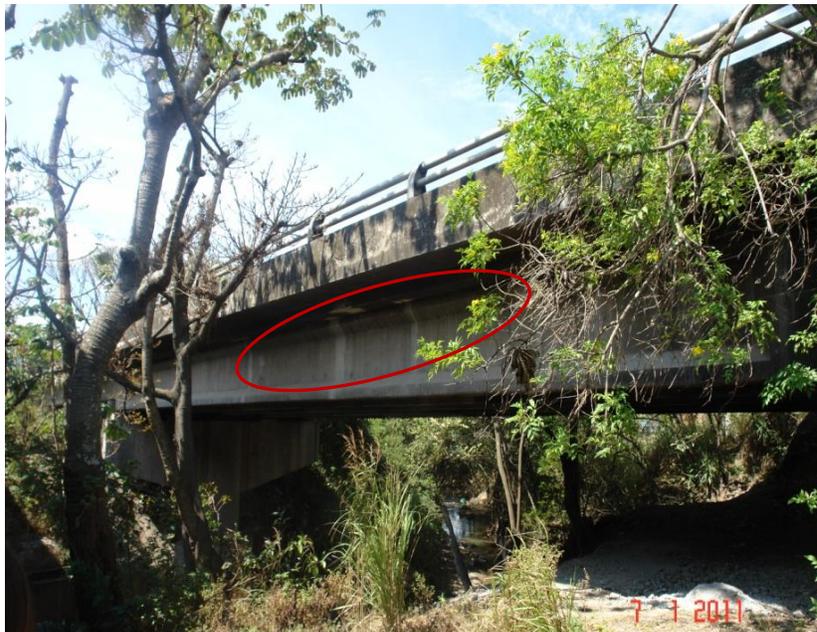
5.2. Vigas principales	En las vigas exteriores del puente Norte se observó eflorescencias. (Ver figura 15). Posiblemente las eflorescencias se produjeron porque no existen drenajes que eviten que el agua que se evacúa de la superficie de rodamiento sea descargada directamente sobre las vigas.	Se recomienda verificar que todos los drenajes del puente cuenten con una tubería que se extienda al menos 100mm por debajo de las vigas principales para evitar que el agua sea descargada sobre ellas.

Figura 15. Eflorescencias en las vigas exteriores (puente Norte)

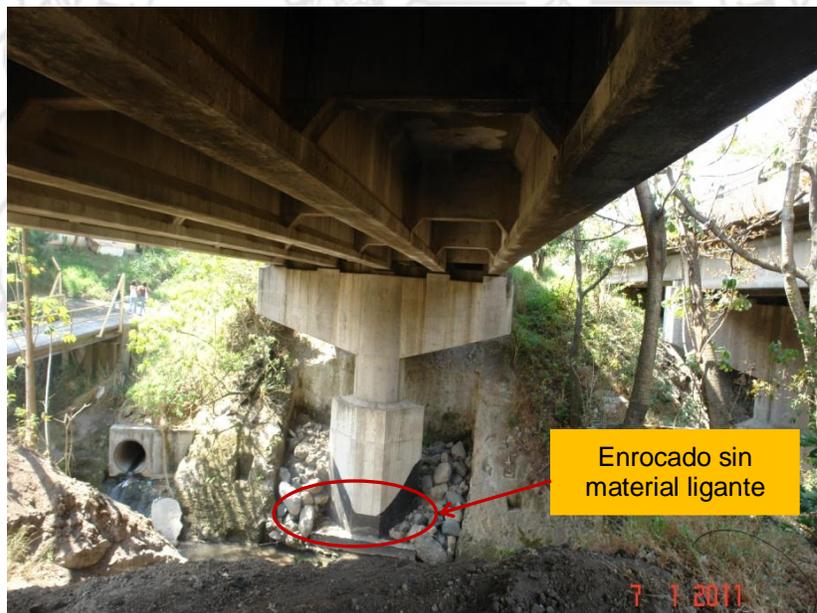
Elementos	Observaciones	Recomendaciones
6.1. Apoyos	No se observó daño en las almohadillas de neopreno de los apoyos.	Ninguna.
6.2. Pilas	En la pila del puente Sur aparentemente se colocó un enrocado alrededor de la pila sin ningún material ligante. En la figura 16 se muestra como parte de la protección se perdió.	Se recomienda utilizar algún material ligante para evitar que el material utilizado en el enrocado sea arrastrado por el río.

Figura 16. Pérdida del enrocado de protección de la pila (puente Sur)

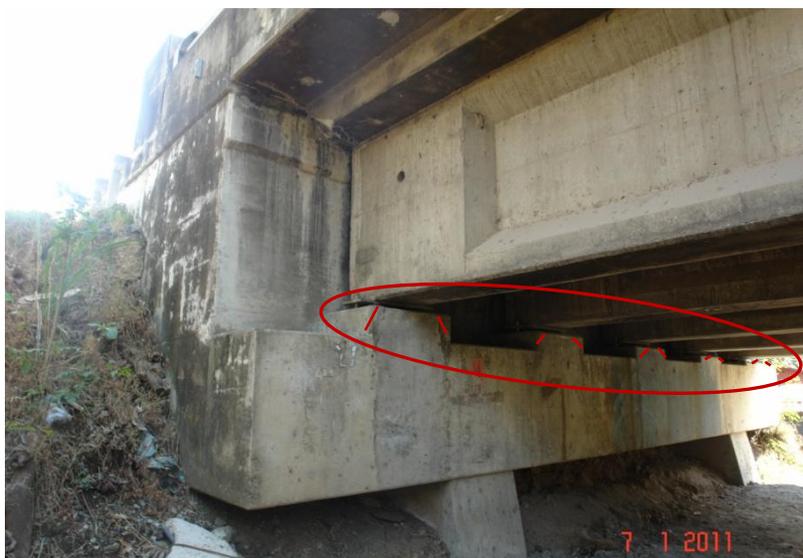
Elementos	Observaciones	Recomendaciones
6.3. Viga cabezal del bastión	Se observó agrietamiento del concreto en los bordes de los pedestales de los apoyos (ver figuras 17, 18 y 19). Algunos de los pedestales muestran agrietamiento y desprendimiento del concreto junto a los pernos de anclaje de los apoyos, lo cual provoca una pérdida significativa en la rigidez lateral que aportaban los pernos de anclaje. (Ver figura 20)	Se recomienda reforzar los pedestales en los que se ha observado el agrietamiento y desprendimiento del concreto junto a los pernos de anclaje de los apoyos.
6.4. Bastiones	No se observaron daños en los bastiones.	Ninguna.
6.5. Aletones	No se observó daño en los aletones.	Ninguna.
6.6. Cimentaciones	No se tuvo acceso visual a las cimentaciones de la estructura.	Ninguna.

Figura 17. Esquema de agrietamiento en los pedestales de los apoyos

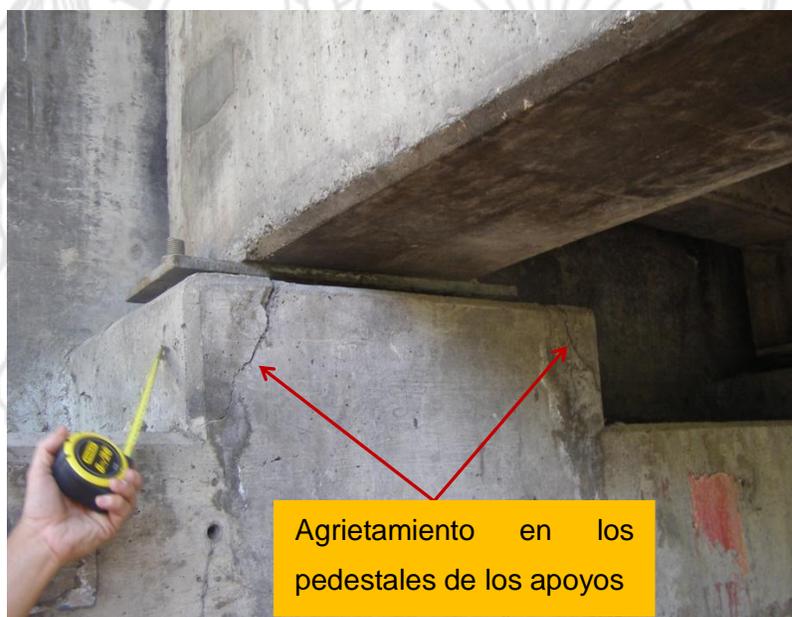
Figura 18. Agrietamiento observado en los pedestales de los apoyos

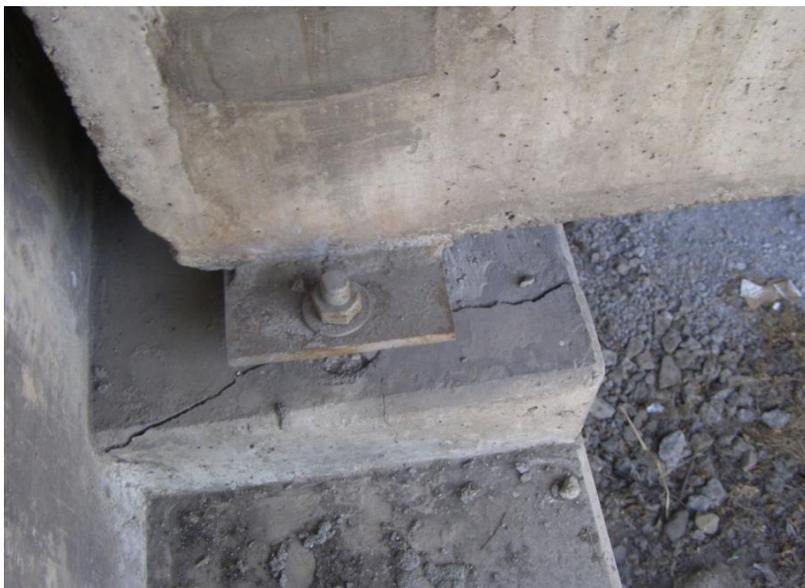
Figura 19. Detalle del agrietamiento observado en los pedestales de los apoyos (puente Norte)

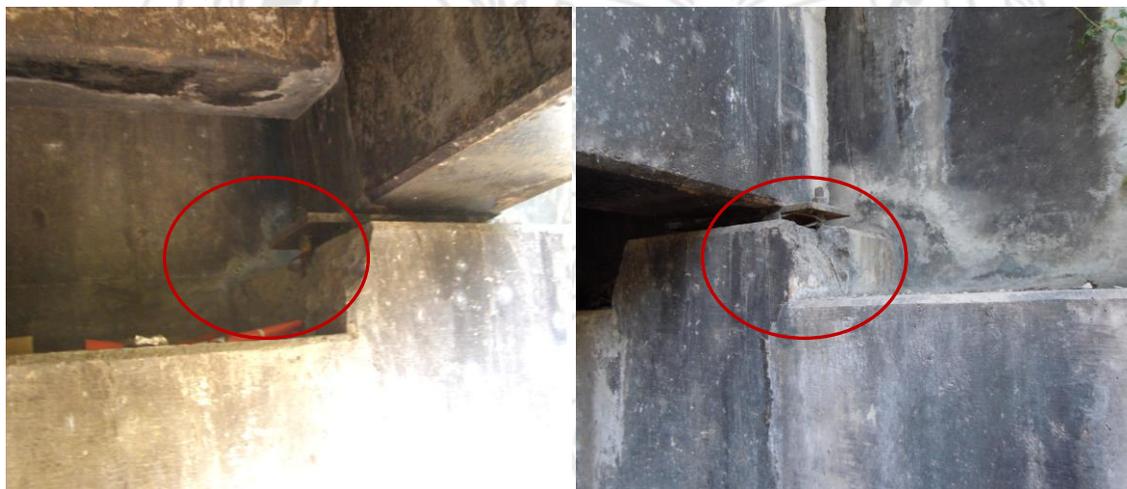
Figura 20. Desprendimiento del concreto de los pedestales junto a los pernos de anclaje de los apoyos

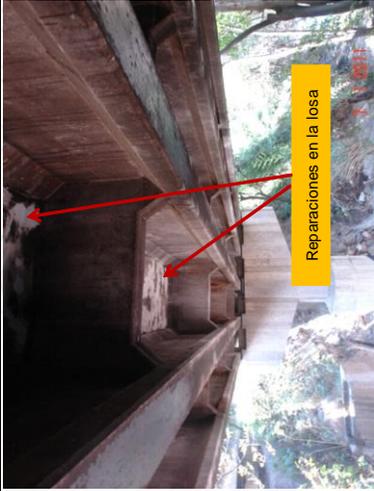
<p style="text-align: center;">Reparaciones en la losa</p>

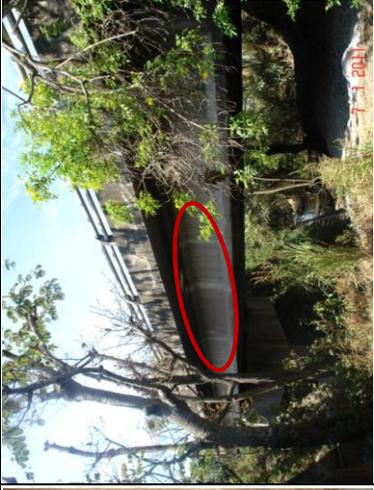
<p style="text-align: center;">Eflorrescencias en las vigas exteriores</p>
<p>Notas: Sobrecapa observada en los accesos al puente</p>	<p>Notas: Se observó evidencia de filtraciones a través de la junta de expansión sobre el bastión Este.</p>	<p>Notas: El relleno de la junta de expansión está separado de los angulares.</p>	<p>Notas: En la superficie inferior de la losa se observan reparaciones.</p>	<p>Notas: Detalle de las reparaciones realizadas en la losa</p>	<p>Notas: Eflorrescencias en las vigas exteriores</p>
Figura No.4	Fecha: 07/01/2011	Figura No.5	Fecha: 07/01/2011	Figura No.6	Fecha: 07/01/2011
