# Programa de Infraestructura del Transporte (PITRA)

LM-PI-UP-PC08-2011

## **INSPECCIÓN DEL PUENTE SOBRE EL RÍO VIRILLA RUTA NACIONAL No. 27**

Preparado por:  
**Unidad de Puentes**

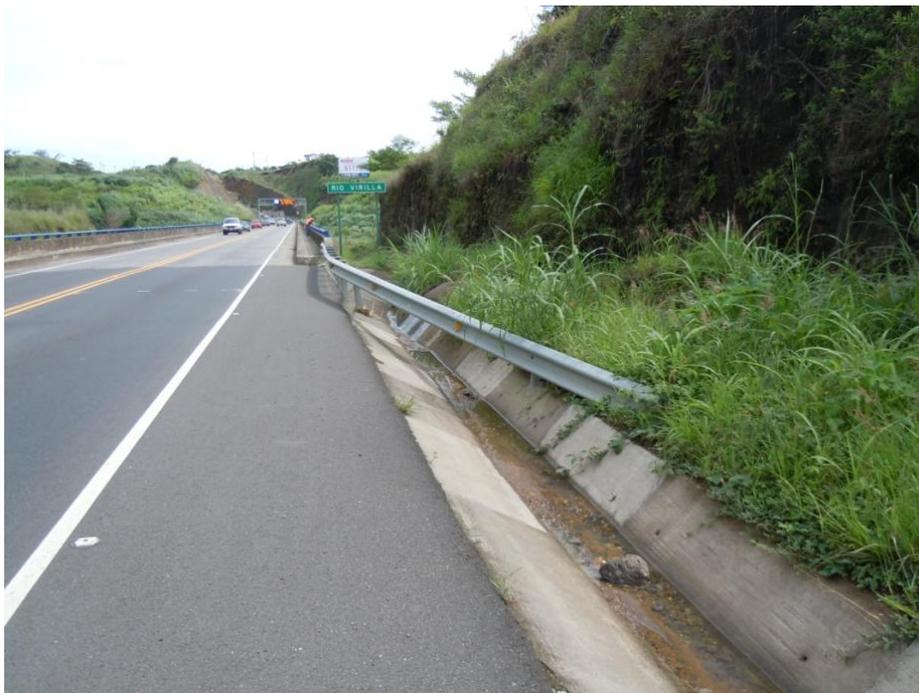
2.2.Guardavías	No se observaron daños en los guardavías tipo flex-beam. Se debe constatar que éstos tengan la longitud requerida para evitar que un vehículo que se salga de la vía llegue a los taludes de las zonas contiguas al puente o caiga al vacío a través del drenaje. (Ver figura 4)	Revisar que la longitud del sistema sea adecuada. Se recomienda como referencia para la revisión el Manual SCV (márgenes de carreteras): "Guía para el análisis y diseño de seguridad vial de márgenes de carreteras" el cual está disponible en la página web del Consejo de Seguridad Vial (COSEVI).

**Figura 4.** Guardavías tipo flex-beam en los accesos al puente.

6. Constatar que los guardavías a ambos lados de los accesos al puente tengan la longitud adecuada de acuerdo a las condiciones y la velocidad de circulación permitida en tales zonas. Para realizar esta revisión se recomienda consultar el Manual SCV (márgenes de carreteras): "Guía para el análisis y diseño de seguridad vial de márgenes de carreteras", el cual está disponible en la página web del Consejo de Seguridad Vial (COSEVI).

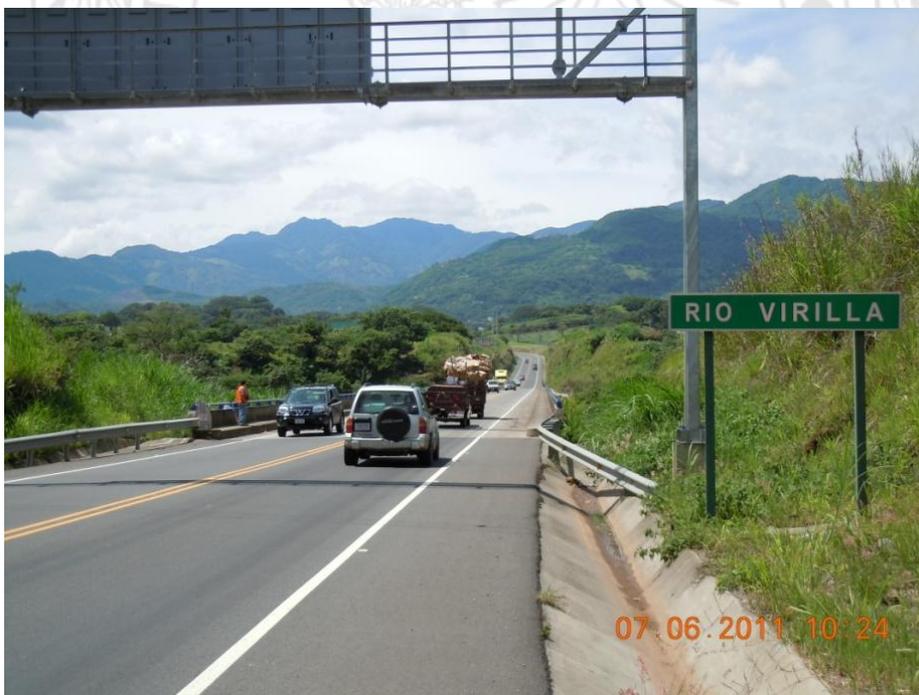
2.4.Identificación	El puente está debidamente identificado. Sin embargo, no se indica el número de ruta. (Ver figura 5)	Añadir el número de ruta junto al nombre del puente.

**Figura 5.** La señalización del puente consiste sólo en el rótulo con el nombre.

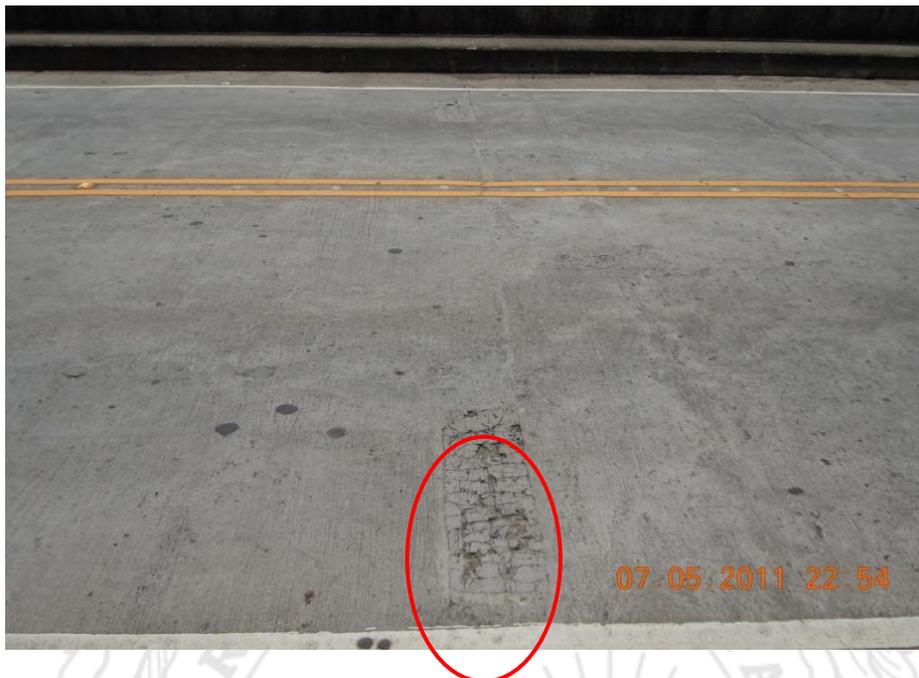
**Figura 6.** Agujeros en la losa de rodamiento del puente por descascaramiento de reparaciones de agujeros en losa de concreto.

El estado de conservación del puente es considerado como regular debido a los agujeros observados en la losa de concreto y a los problemas que presenta la junta de expansión sobre el bastión del acceso Noroeste.

1. Reparar las grietas, agujeros y descascaramientos de la superficie de rodamiento, haciendo uso de un mortero de reparación y un sellador de grietas de calidad comprobada.

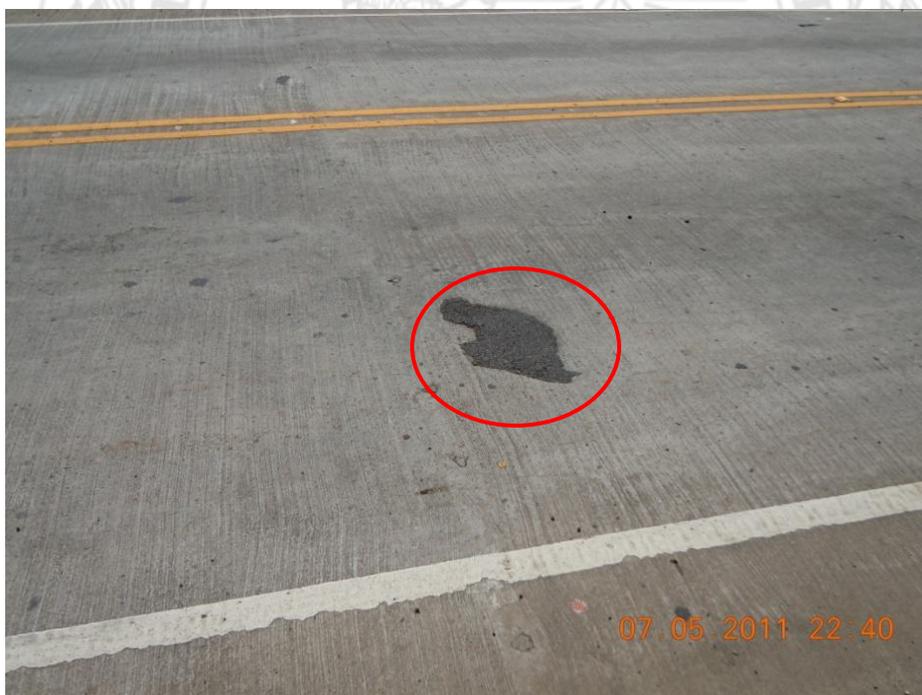
**Figura 7.** Agujeros en la losa de rodamiento del puente rellenos con concreto asfáltico.

2. Remover el material bituminoso colocado en algunos agujeros de la losa para luego aplicar un mortero de reparación de calidad comprobada.
3. Reparar la junta de expansión ubicada sobre el bastión Noroeste ya sea mediante su completa sustitución o reinstalando las secciones faltantes. Restituir las secciones de lámina de aluminio faltantes que forman parte del sistema de drenaje de la junta de expansión y que se encargan de encauzar hacia los drenajes laterales las aguas que se filtran a través de la junta.

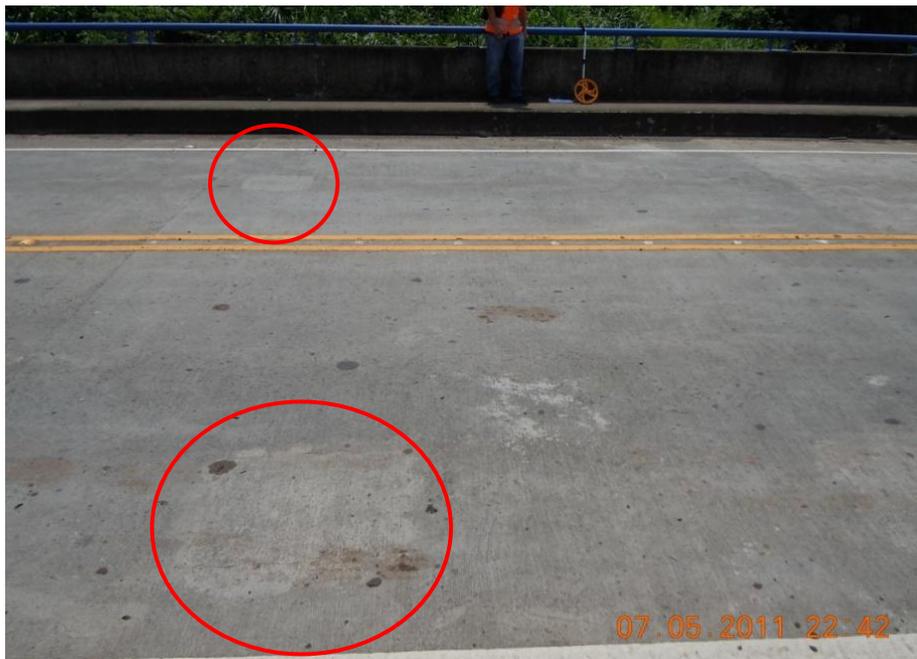
**Figura 8.** Reparaciones realizadas para sellar los aparentes accesos al interior de la viga cajón.

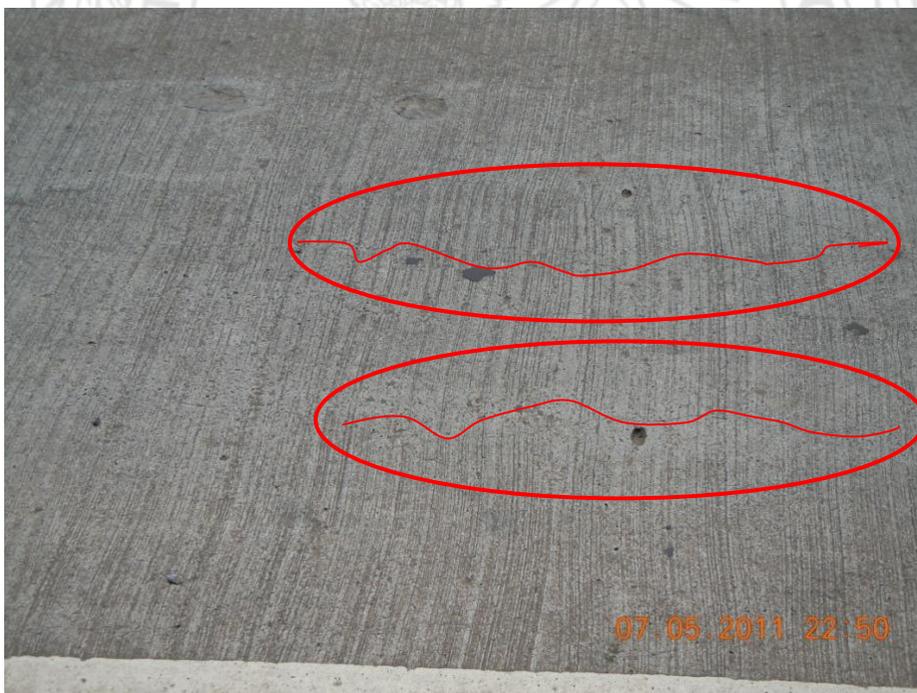
**Figura 9.** Agrietamiento en una dirección en la losa de rodamiento

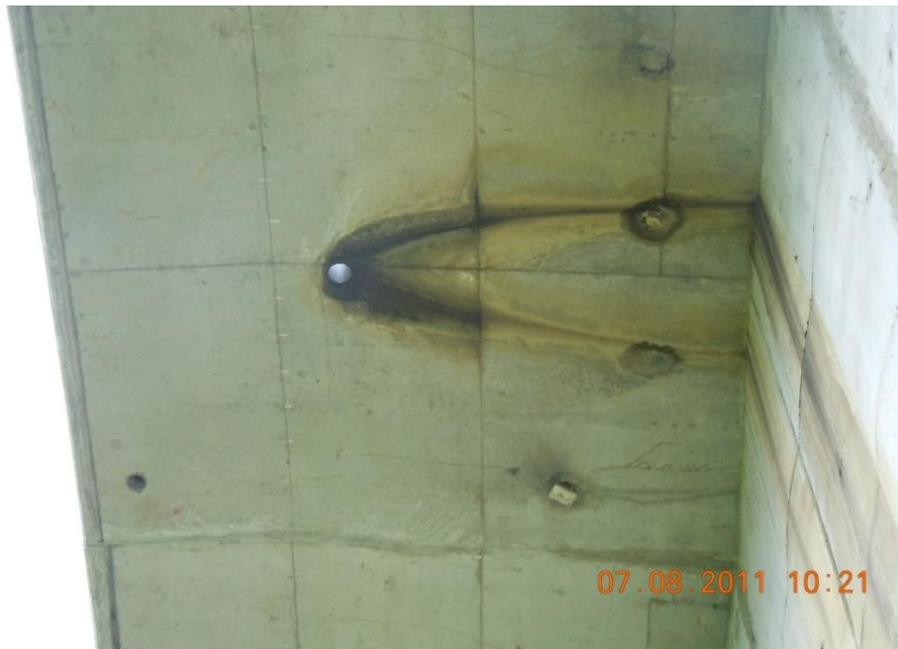
**Figura 10.** Ductos para drenaje sin prolongación a partir del nivel inferior de losa.

-	Los ductos de drenaje del puente tienen 100mm de diámetro aproximadamente y terminan al ras con el borde inferior de la losa superior de la viga cajón, causando que ésta se mantenga húmeda gran parte del tiempo. (Ver figura 8)

7. Instalar dentro de los ductos de drenaje un tubo PVC o similar que requiera de un mínimo mantenimiento de tal manera que la escorrentía superficial sea guiada hacia el vacío lejos de las paredes de la viga cajón. El tubo debe extenderse al menos 100mm por debajo de la superficie inferior de la losa, de tal modo que para situaciones de poco flujo, el agua no tienda a correr por la superficie inferior de la losa del puente y las paredes de la viga cajón producto de la capilaridad. Preferiblemente

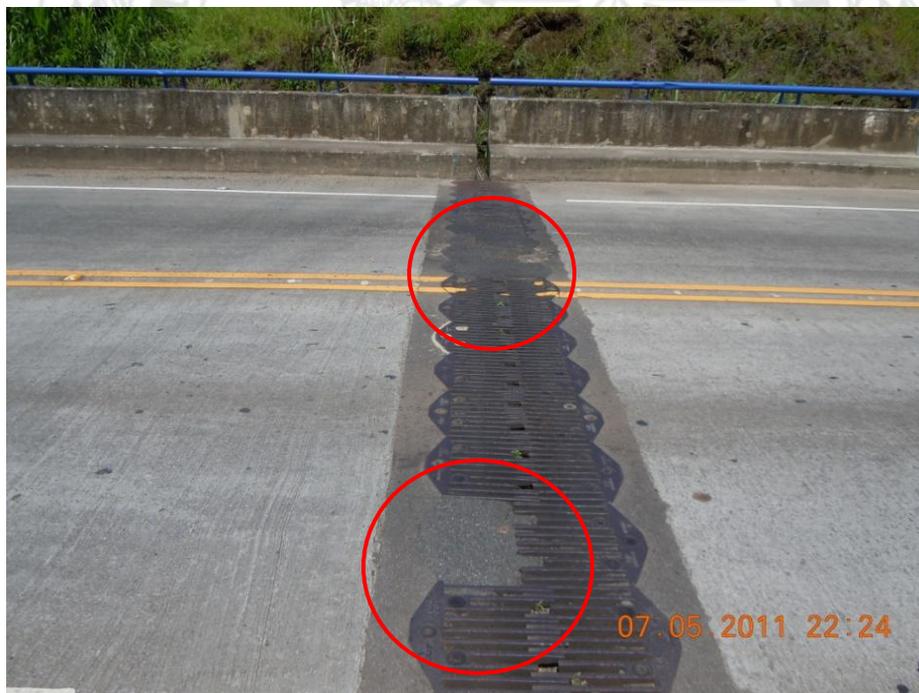
Elementos	Observaciones	Recomendaciones
3.7. Juntas de expansión	<p>El puente presenta una junta de expansión dentada en el acceso Noroeste. Esta placa presenta pérdida de secciones, las cuales han sido reparadas mediante el relleno con concreto asfáltico.</p> <p>Se observó un faltante de lámina de aluminio en partes de la junta de expansión. Estos elementos de aluminio se encargan de conducir el agua filtrada lejos de los apoyos del puente.</p> <p>No se observó ninguna junta de expansión en el acceso Sureste.(Ver figuras 11-12)</p>	<p>Restituir las partes dañadas de la junta del acceso Noroeste y eliminar el concreto asfáltico colocado para rellenar las secciones de la junta que perdieron parte de la placa.</p> <p>Restituir la sección de la lámina de aluminio bajo la junta que conduce el agua hacia los drenajes laterales.</p> <p>Verificar la existencia de la junta de expansión en el acceso Sureste. De existir, quitar el concreto asfáltico que la obstruye y reparar la junta según corresponda.</p>

**Figura 11.** Junta de expansión dentada en el acceso Noroeste con rellenos de concreto asfáltico y partes quebradas.

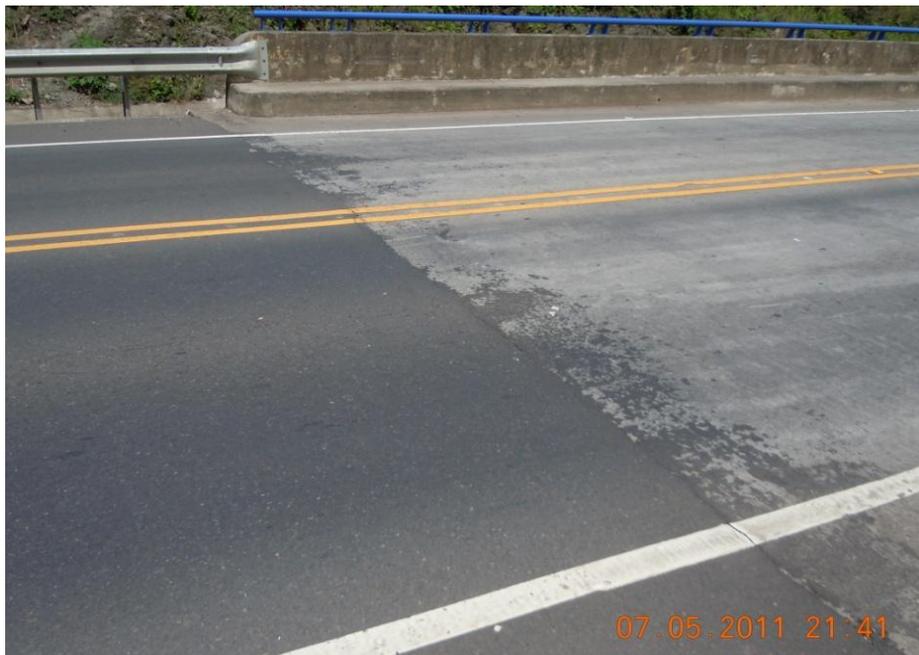
**Figura 12.** Transición entre la calzada y el puente en acceso Sureste.  
(No se observa junta)

4. Examinar los planos del puente, a los cuales no se tuvo acceso, para determinar si en el acceso Sureste existe una junta de expansión. En caso de que existiera, se recomienda desobstruir la junta de expansión y realizarle las reparaciones pertinentes de manera que funcione adecuadamente.

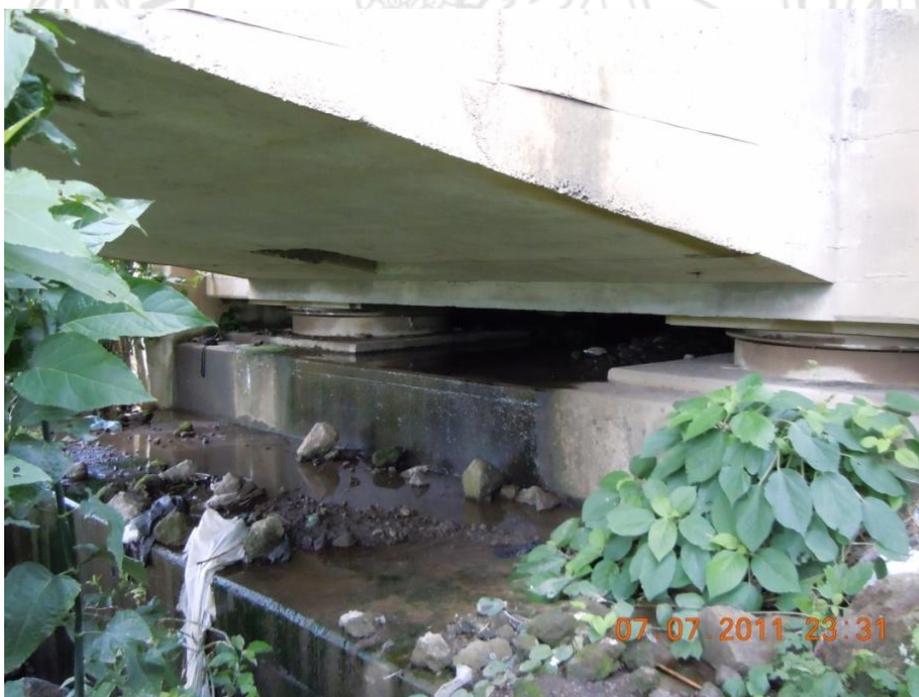
**Figura 13.** Acumulación de sedimentos y suciedad en los apoyos.

5. Limpiar los apoyos de los sedimentos acumulados, buscar los sitios por donde se filtra el agua hacia los apoyos y sellarlos. Remover y estabilizar el óxido de las secciones de los apoyos que lo presentan y aplicarles de nuevo un sistema de protección, previa preparación de la superficie.

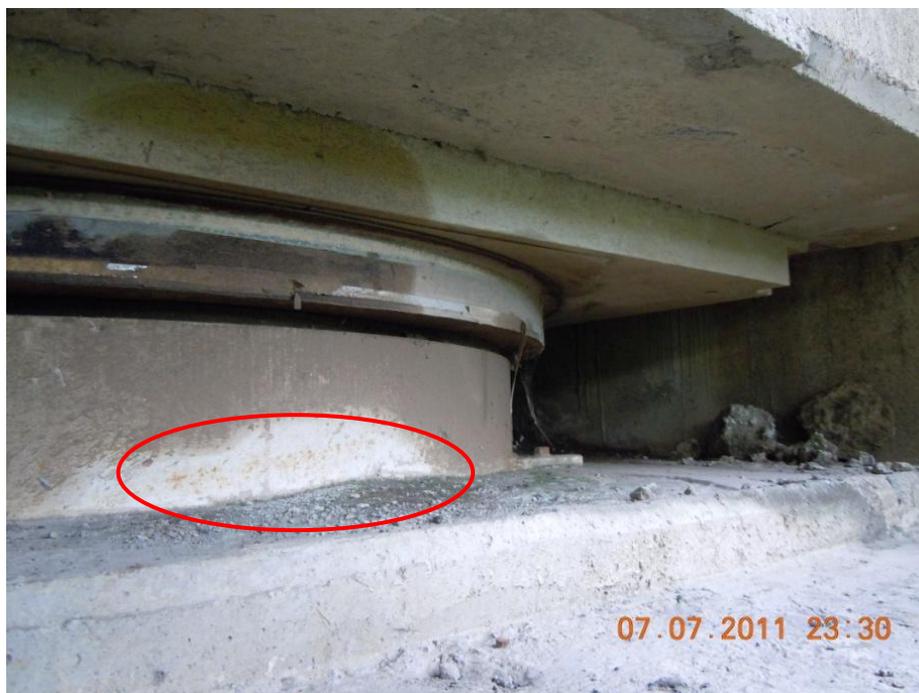
**Figura 14.** Oxidación en elementos de acero de los apoyos.

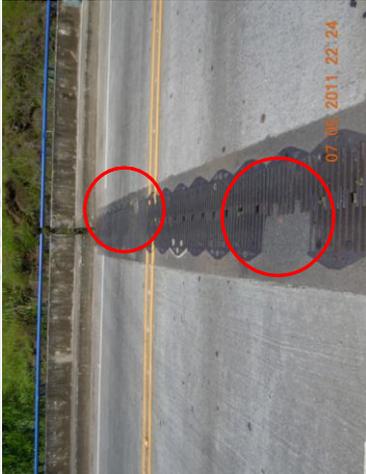
<b>Figura No.1</b>

<b>Fecha:</b> 06/07/2011
<p>Notas: Junta de expansión dentada en el acceso Noroeste con rellenos de concreto.</p>		<p>Notas: Transición entre la calzada y el puente en acceso Sureste.</p>		<p>Notas: Acumulación de sedimentos y suciedad en los apoyos.</p>				
<b>Figura No.4</b>

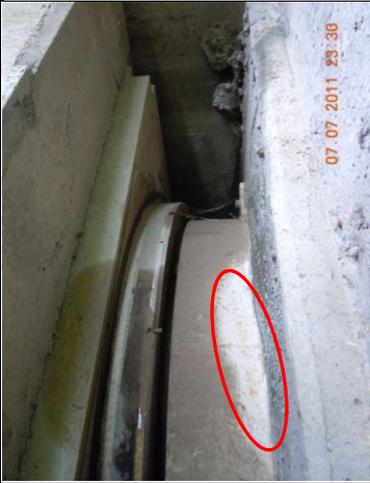
<p>Notas: Oxidación en elementos de acero de los apoyos.</p>

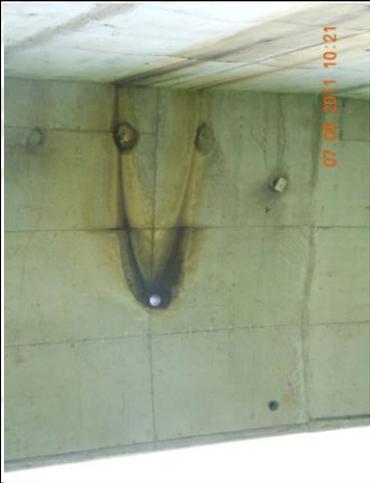
<p>Notas: Ductos para drenaje sin prolongación a partir del nivel inferior de losa.</p>

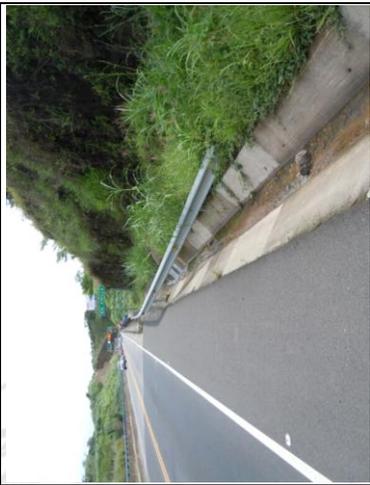
<p>Notas: Guardavías tipo flex-beam en los accesos al puente.</p>
Figura No.	Fecha:	Figura No.	Fecha:	Figura No.	Fecha:
<b>E. FIGURAS DE DAÑO OBSERVADO</b>					
Notas:			Notas:
