Laboratorio Nacional de
Materiales y Modelos Estructurales

LM-PI-UP-PC10-2011

INSPECCIÓN DEL PUENTE SOBRE EL RÍO CARAÑA RUTA NACIONAL No. 27

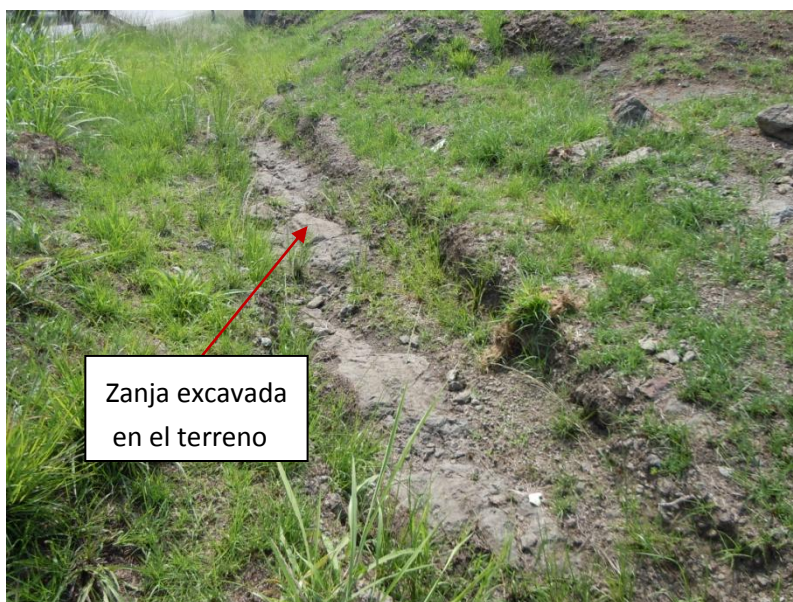
3.2. Drenajes de los accesos	No existe un sistema de drenaje formal en los accesos del puente. Los accesos consisten de una zanja excavada en el terreno (ver figura 4). En la medianera existe una cuneta de concreto, pero carece de una terminación adecuada que impida la erosión del terreno (ver figura 5).	Construir un sistema de drenaje para ambos accesos al puente. Construir una terminación adecuada para la cuneta en la medianera. Verificar que la Concesionaria cuenta con un programa de limpieza y mantenimiento periódico de los puentes y accesos a lo largo de esta ruta.

Figura 4: Ausencia de drenajes adecuados en los accesos

- Entregar un informe anual donde se resuman todos los trabajos de limpieza, mantenimiento y/o reparación realizados al puente.
- Construir un sistema de drenaje formal a ambos lados de los accesos de aproximación de forma que se impida la erosión del terreno y se asegure que el agua de escorrentía no llegue a afectar alguno de los componentes del puente o de la infraestructura circundante.

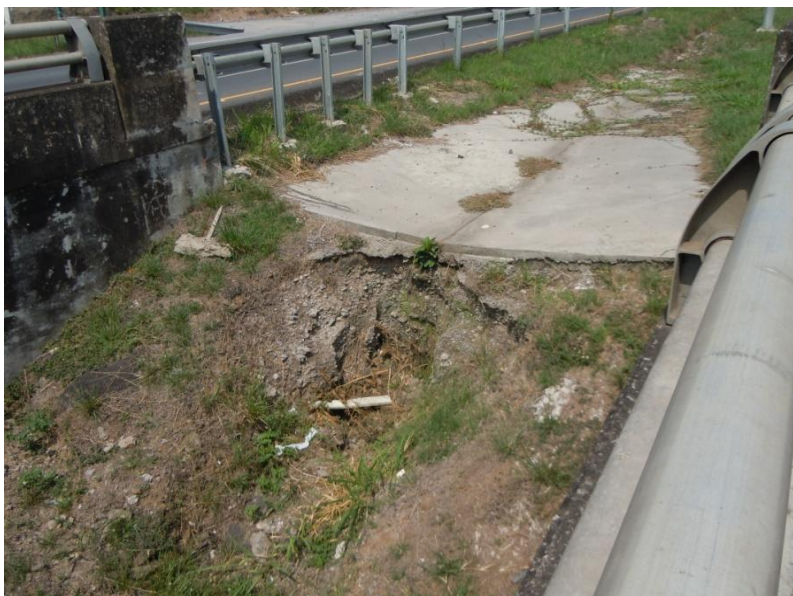
Figura 5: Terminación inadecuada de la cuneta en la medianera

- Construir una terminación adecuada para la cuneta en la medianera.
- Colocar una placa en el puente en la que se indique la carga viva de diseño considerada en la ampliación y reforzamiento del puente.

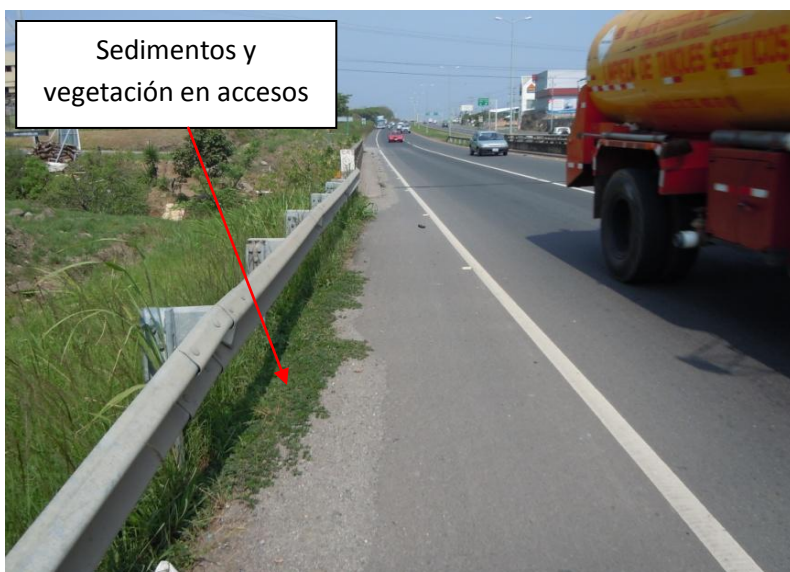
3.3. Accesos	No se detectó asentamiento del relleno de aproximación de los accesos; sin embargo, existe vegetación que está invadiendo el espaldón en estos sitios (figura 6)	Limpiar de vegetación los espaldones de los accesos. Verificar que la Concesionaria cuenta con un programa de limpieza y mantenimiento periódico de los puentes a lo largo de esta ruta.

Figura 6: Acumulación de sedimentos y vegetación en el espaldón de los accesos al puente

- Reponer las tuercas perdidas en los pernos ubicados en los apoyos de las vigas sobre los bastiones.
- Efectuar la limpieza de las cunetas y los bordillos del puente y la limpieza de la vegetación de los espaldones de los accesos.

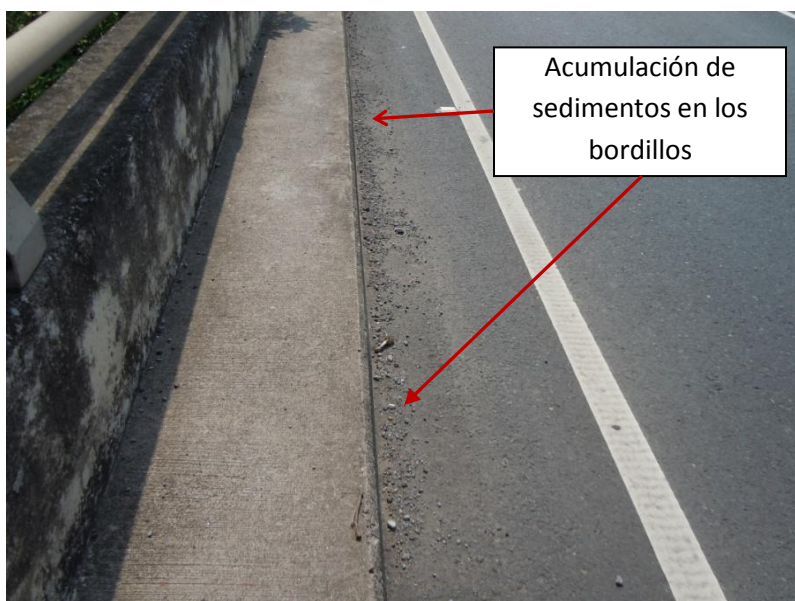
3.4. Bordillos y ductos de drenaje del puente	Hay acumulación de sedimentos y basura a lo largo de los bordillos del puente (figura 7).	Limpiar los bordillos del puente. Verificar que la Concesionaria cuenta con un programa de limpieza y mantenimiento periódico de los puentes a lo largo de esta ruta.

Figura 7: Acumulación de sedimentos en los bordillos del puente

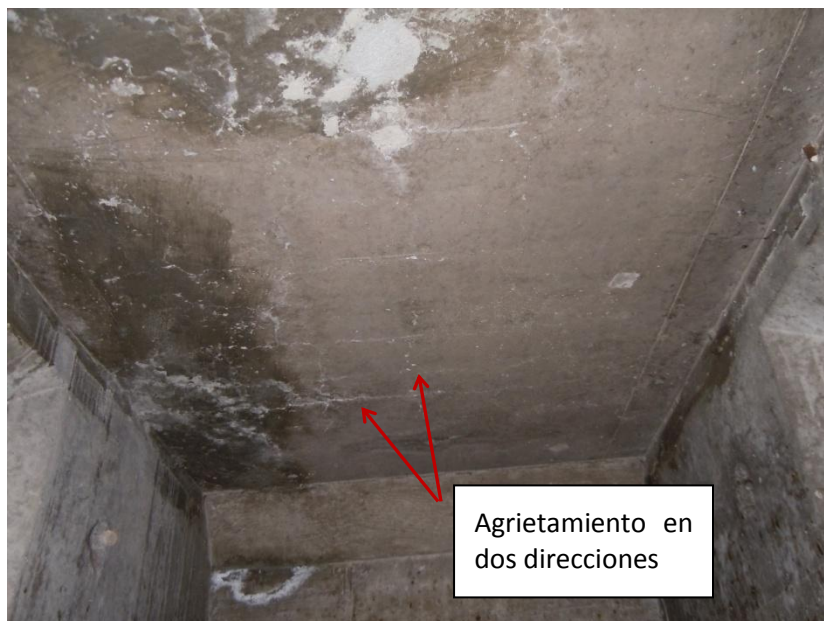
Componentes	Observaciones	Recomendaciones
4.1. Losa	Se observan eflorescencias y agrietamiento en dos direcciones ortogonales en gran parte de la losa. Se observó agrietamiento incluso en zonas que parece ya fueron reparadas (ver figura 8). En varias secciones de la parte inferior de la losa se observan reparaciones con mortero (figura 9).	Solicitar a la Concesionaria un informe donde se expliquen las reparaciones realizadas en la superficie inferior de la losa del puente y si existen planes para solucionar los problemas de agrietamiento y eflorescencia observados
4.2. Vigas longitudinales	No se observó daño.	Ninguna.
4.3. Vigas diafragma	No se observó daño.	Ninguna.

Figura 8: Agrietamiento en dos direcciones y eflorescencias en la superficie inferior de la losa del puente

El puente se encuentra en mal estado ya que se observa agrietamiento en dos direcciones y eflorescencia en la superficie inferior de la losa. También se observa pérdida de tuercas de los pernos de los apoyos y la necesidad de mejorar la funcionalidad de la estructura.

- Presentar un informe donde se explique en detalle las reparaciones realizadas en las losas de los puentes y si se existe un plan para resolver los problemas de agrietamiento y eflorescencia que presenta este componente del puente.

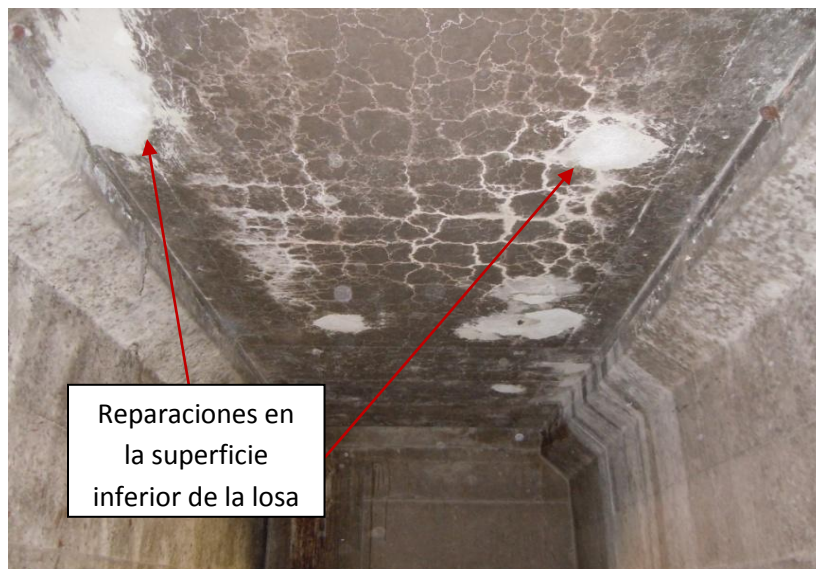
Figura 9: Reparaciones localizadas en la superficie inferior de la losa del puente, agrietamiento en dos direcciones y eflorescencias.

reparaciones localizadas en la losa, sin embargo ya se observa agrietamiento en las zonas reparadas. Por este motivo es importante solicitar a la Concesionaria la descripción detallada por escrito de cuál fue el alcance de las reparaciones realizadas y si existen planes para solucionar los problemas de agrietamiento y eflorescencia observados.

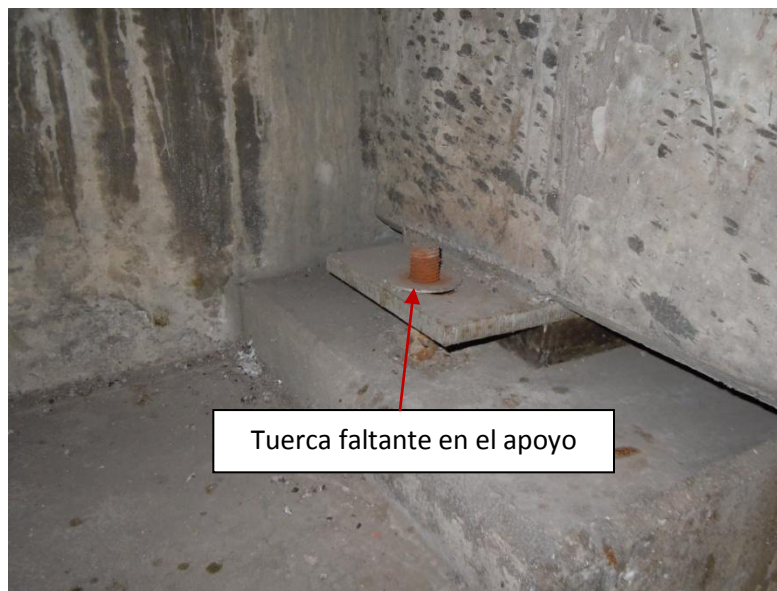
Componentes	Observaciones	Recomendaciones
5.1. Apoyos	Se observó la pérdida de tuercas en 3 de los apoyos (Figura 10)	Reponer las tuercas faltantes.
5.2. Viga cabezal	No presenta daños.	Ninguna.
5.3. Bastiones	No presentan daños.	Ninguna.
5.4. Aletones	No se observaron daños en los aletones.	Ninguna.
5.5. Cimentaciones	No se tuvo acceso a la cimentación de los bastiones.	Ninguna.

Figura 10: Apoyo en el que se ha perdido la tuerca del perno de anclaje

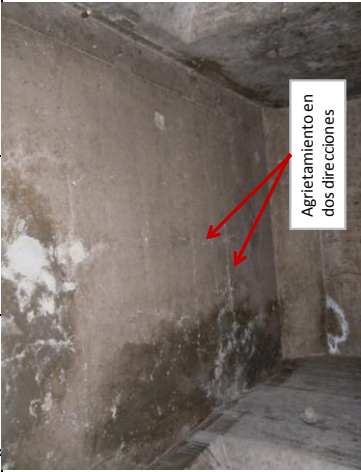
Figura No.1

COMENTARIOS	
ITEM No	
5	Se observan eflorescencias y agrietamiento en dos direcciones ortogonales en gran parte de la losa. Se observó agrietamiento incluso en zonas que parece ya fueron reparadas (ver figura 1).
11	En varias secciones de la parte inferior de la losa se observan reparaciones con mortero (Figura 2).
-	Se observó la pérdida de tuercas en tres de los apoyos. (Ver figura 3)
-	Los drenajes de los accesos son deficientes. Lateralmente los accesos no tienen una cuneta revestida, sino una zanja excavada directamente en el suelo (ver figura 4).
-	En la medianera existe una cuneta de concreto, pero carece de una terminación adecuada que impida la erosión del terreno (ver figura 5).
-	Se observó acumulación de sedimentos y vegetación en el espaldón de los accesos al puente (Figura 6).
