Laboratorio Nacional de
Materiales y Modelos Estructurales

Programa de Infraestructura del Transporte (PITRA)

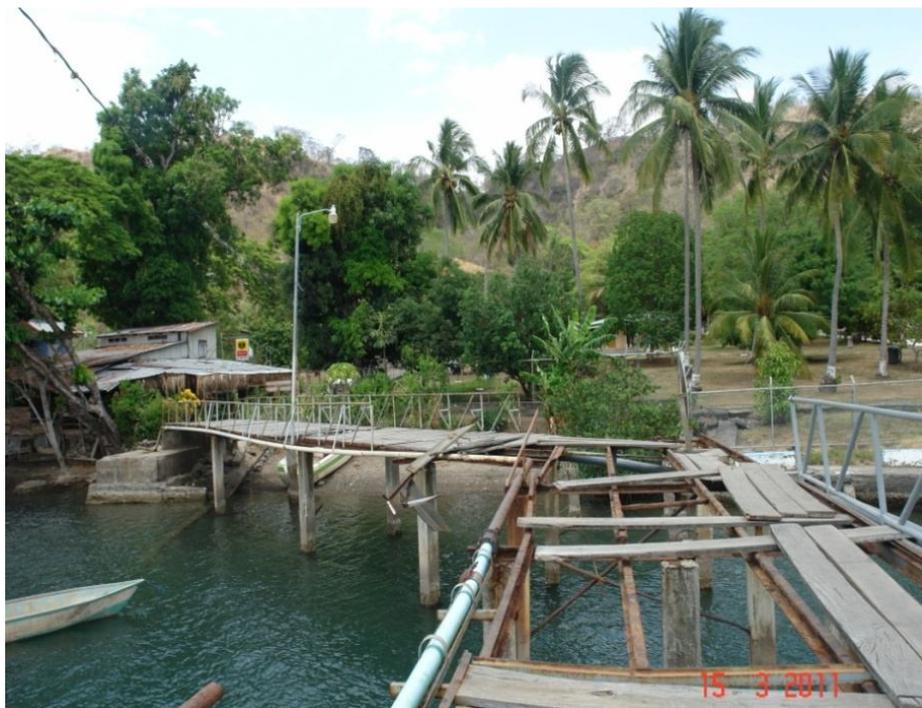
Figura 4. Falta la baranda en más del 10% de la longitud del puente y hay una falta significativa de tablonés.

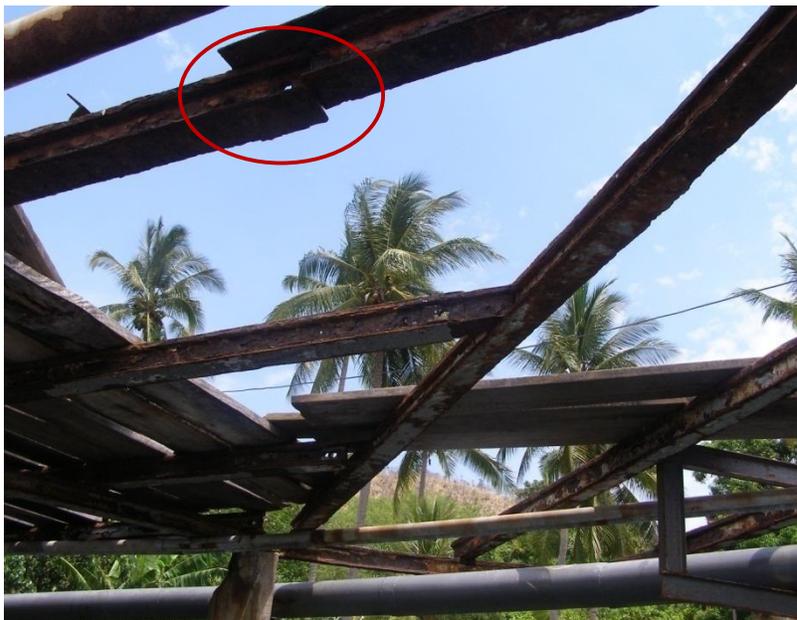
Figura 6. Corrosión generalizada de las vigas principales y conexiones deficientes entre los elementos

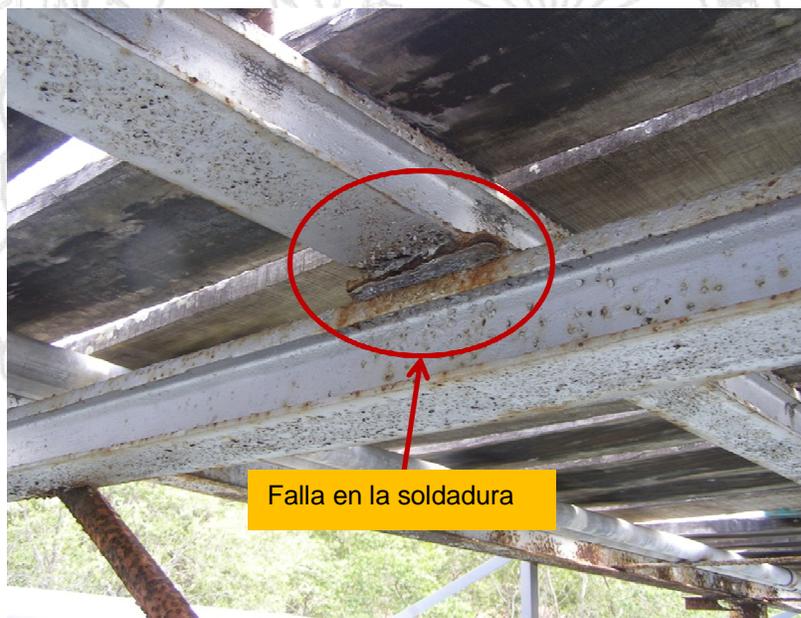
Figura 7. Falla en la soldadura de unión entre una viga transversal y una viga longitudinal.

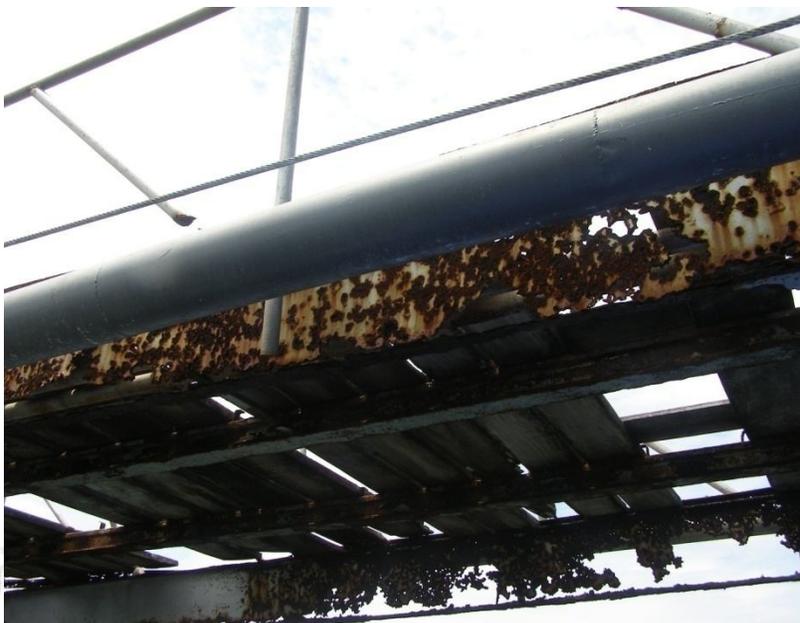
Figura 8. Pérdida casi total de la sección transversal de una viga de acero.

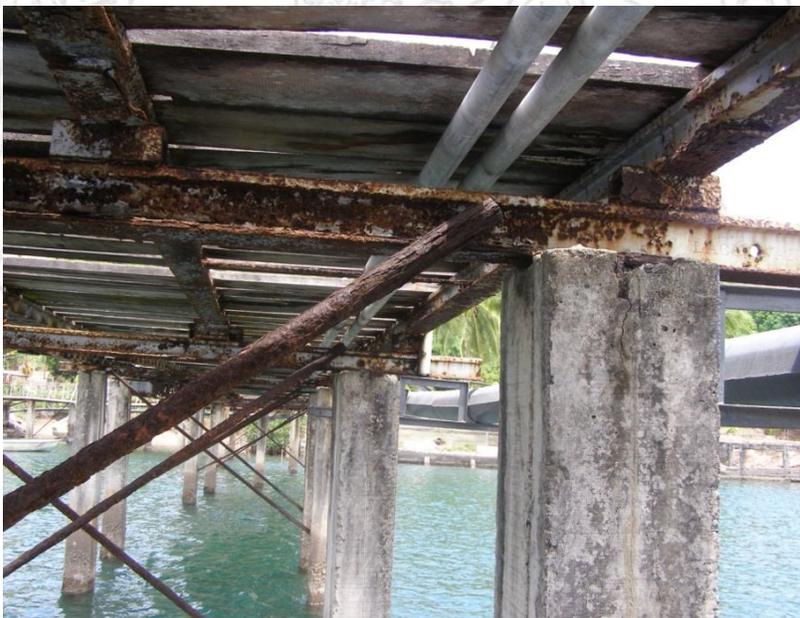
Figura 9. Oxidación y corrosión en las vigas transversales y en los elementos de arriostramiento.

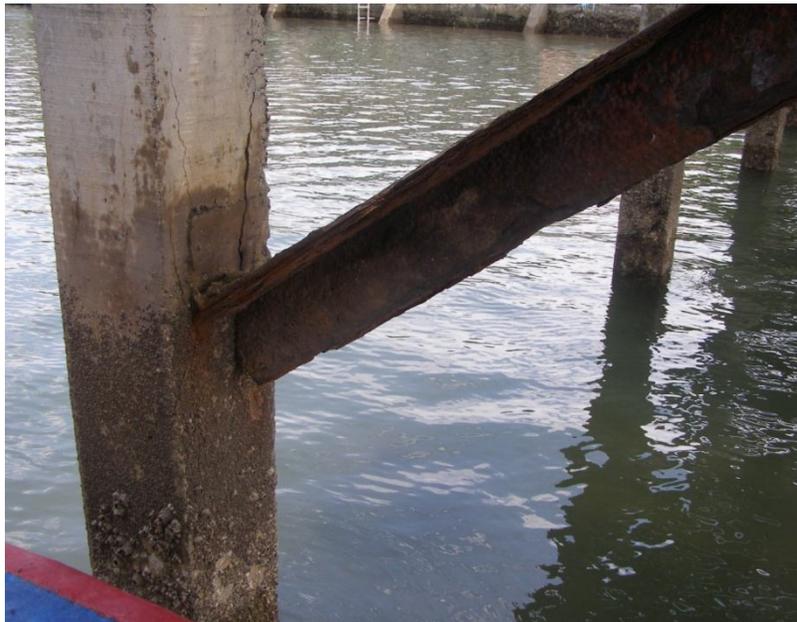
Figura 10. Los elementos de arriostamiento son inadecuados, presentan oxidación generalizada y conexiones deficientes

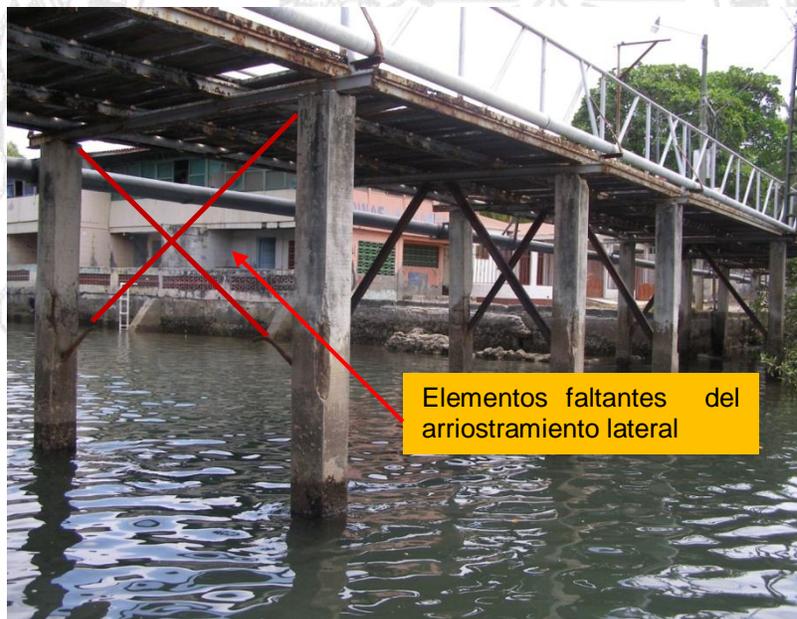
Figura 11. Se observó como varios elementos del arriostamiento lateral se han perdido completamente debido a la corrosión.

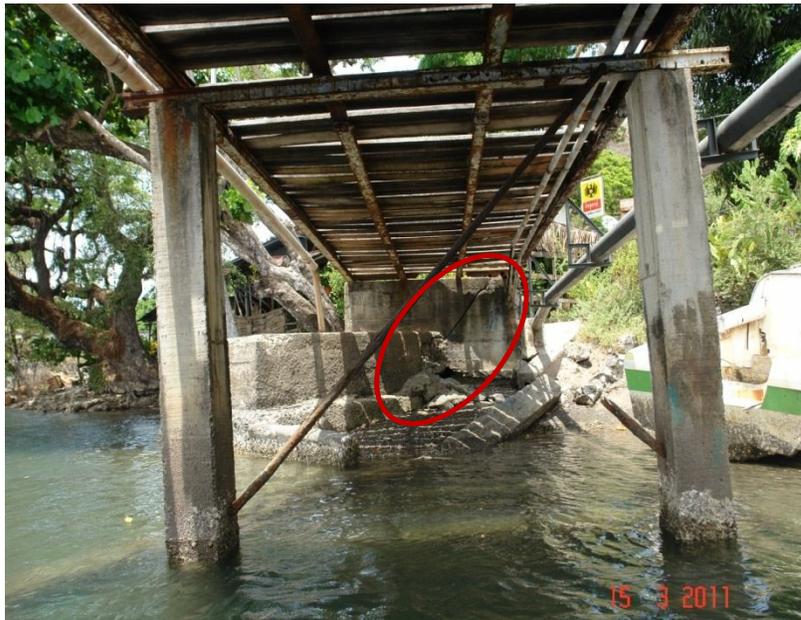
Figura 12. Agrietamiento en el bastión Noroeste.

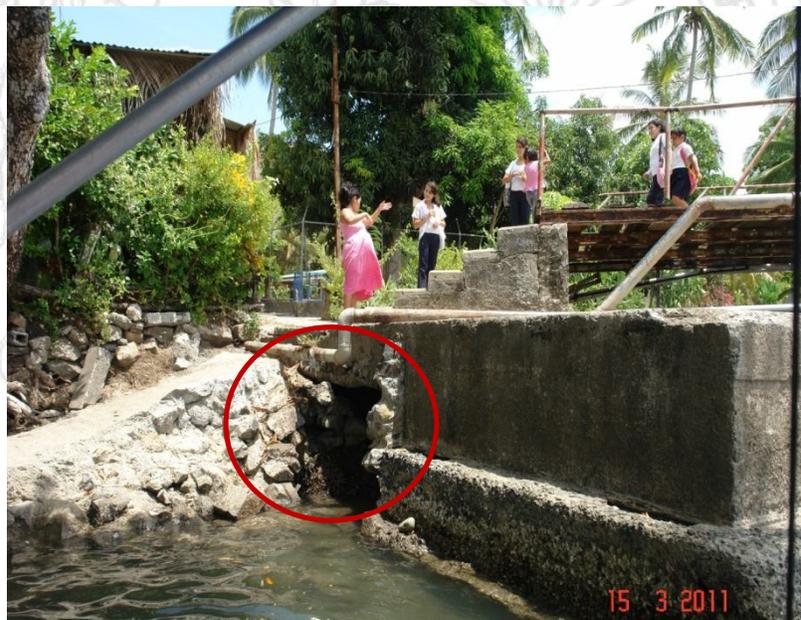
Figura 13. Socavación en el bastión Noroeste.

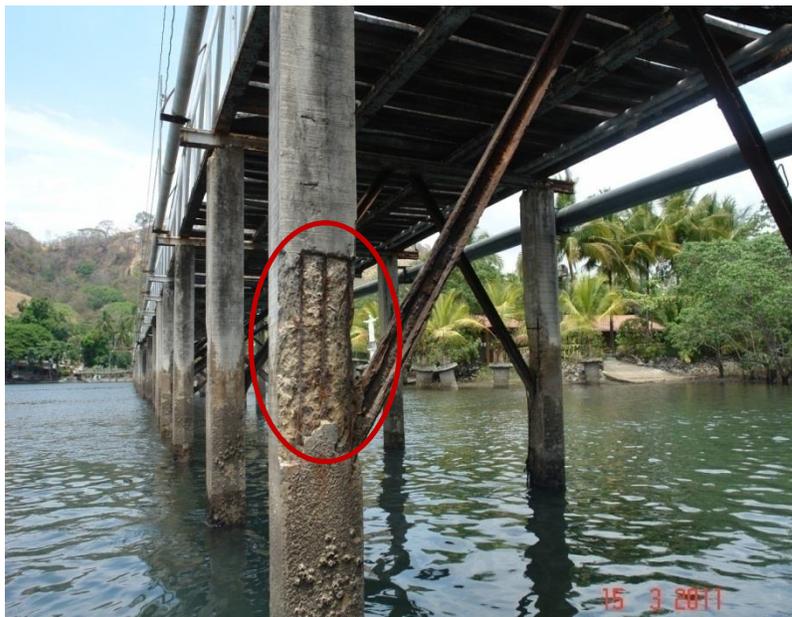
Figura 14. Descascaramiento del concreto y corrosión del acero de refuerzo expuesto.

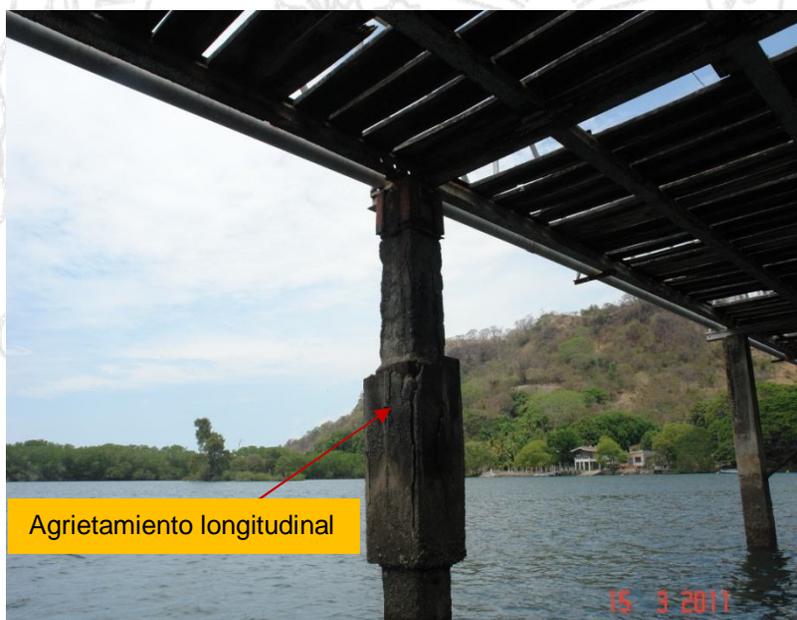
Figura 15. Agrietamiento observado en las columnas a las cuales se les realizó un encamisado con concreto.

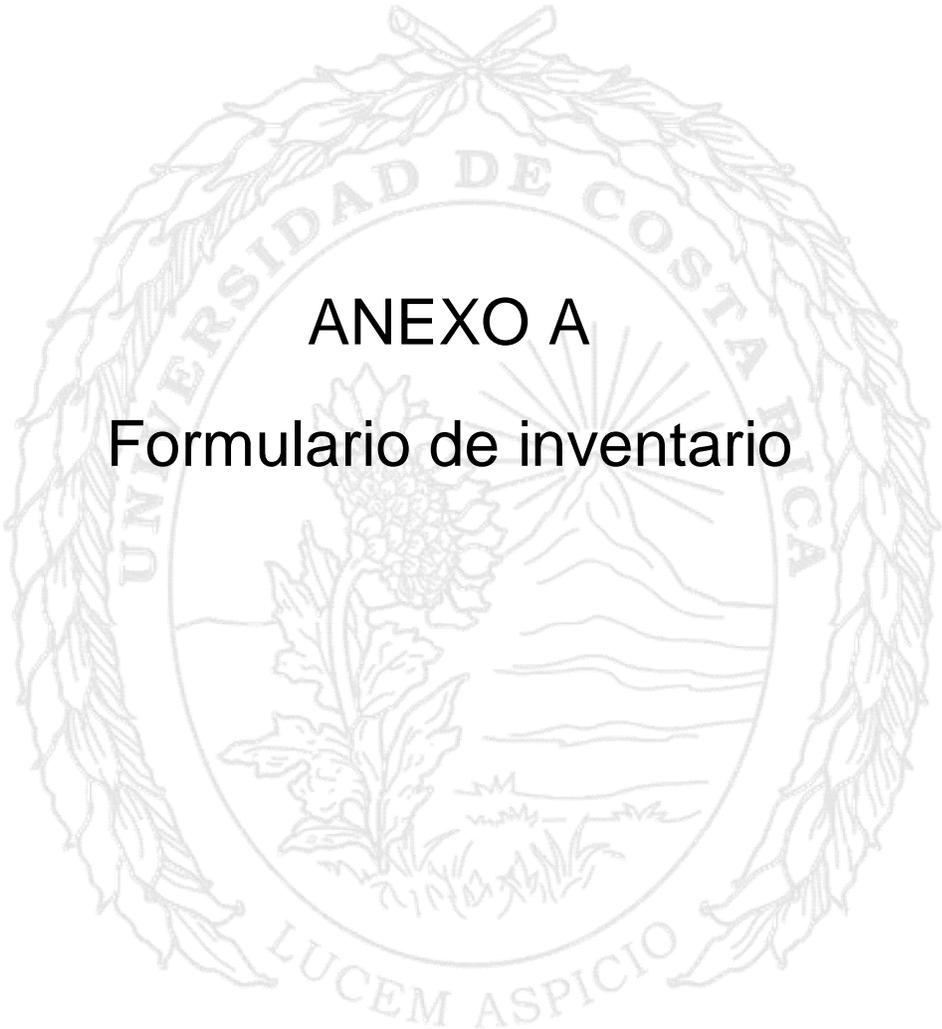
The seal of the University of Costa Rica is a large, faint watermark in the background. It is an oval emblem with a laurel wreath border. Inside the wreath, the text 'UNIVERSIDAD DE COSTA RICA' is written along the top arc and 'LUCEM ASPICIO' along the bottom arc. The central image depicts a landscape with a sun rising over hills, a river, and a plant with a large flower on the left.

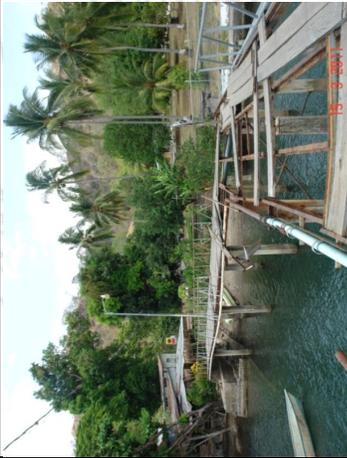
E. FIGURAS DE DAÑO OBSERVADO

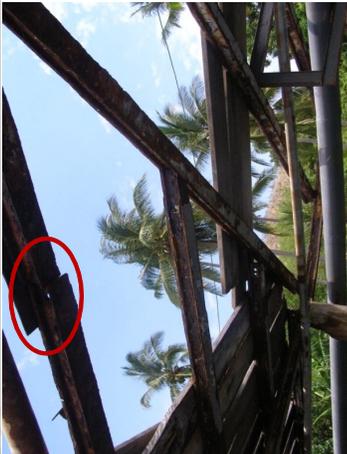
<p>Figura No.3</p>	
<p>Fecha: 15/03/2011</p> <p>Notas: Falta la baranda en más del 10% de la longitud del puente.</p>		<p>Fecha: 15/03/2011</p> <p>Notas: Las barandas presentan oxidación y corrosión generalizada.</p>		<p>Fecha: 15/03/2011</p> <p>Notas: Corrosión generalizada de los vigas principales y conexiones deficientes entre los elementos.</p>

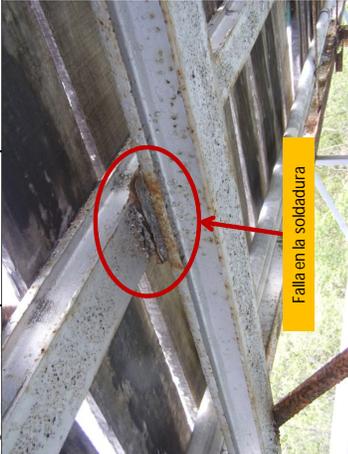
<p>Figura No.6</p>	
<p>Fecha: 15/03/2011</p> <p>Notas: Oxidación y corrosión en las vigas transversales y en los elementos de arriostramiento.</p>		<p>Fecha: 15/03/2011</p> <p>Notas: Pérdida de la sección de la viga de acero debido a la corrosión.</p>		<p>Fecha: 15/03/2011</p> <p>Notas: Falla en la soldadura de unión entre una viga transversal y una viga longitudinal.</p>

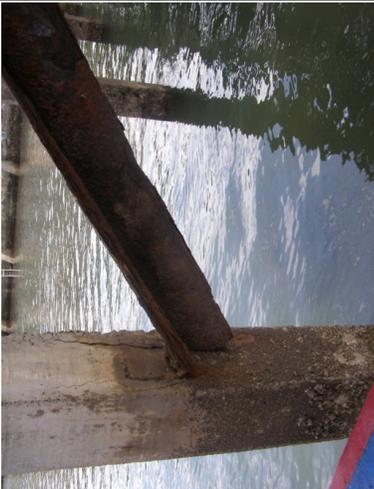
<p>Notas: Los elementos de arriostramiento son inadecuados y presentan oxidación generalizada y conexiones deficientes</p>

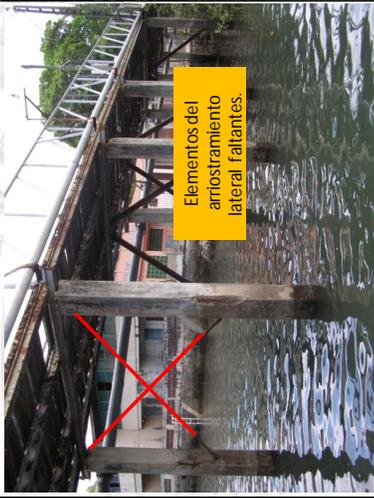
<p>Elementos del arriostramiento lateral fallantes.</p> <p>Notas: Se observó como varios elementos del arriostramiento lateral se han perdido completamente debido a la corrosión.</p>

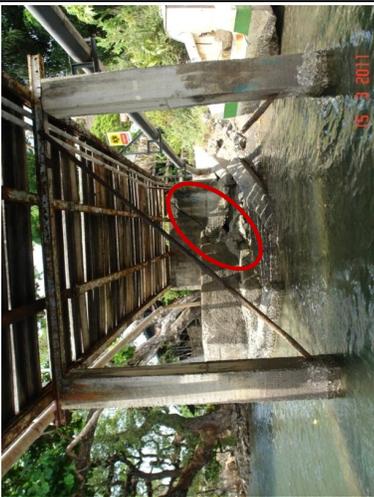
<p>Notas: Agrietamiento en el bastión Noroeste.</p>

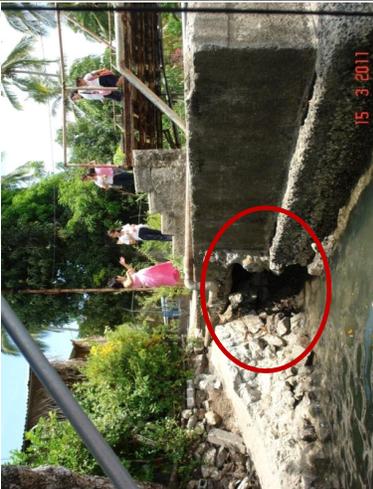
<p>Notas: Socavación en el bastión Noroeste.</p>

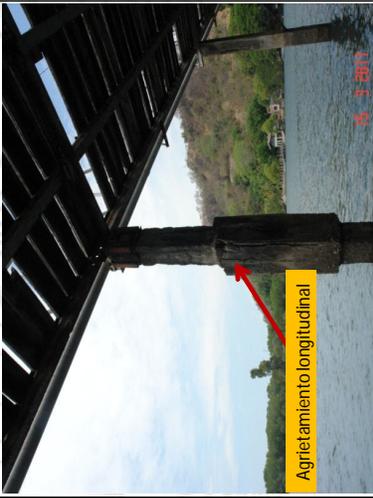
<p>Arietamiento longitudinal</p> <p>Notas: Agrietamiento observado en las columnas en las que efectuó un encamisado con concreto.</p>

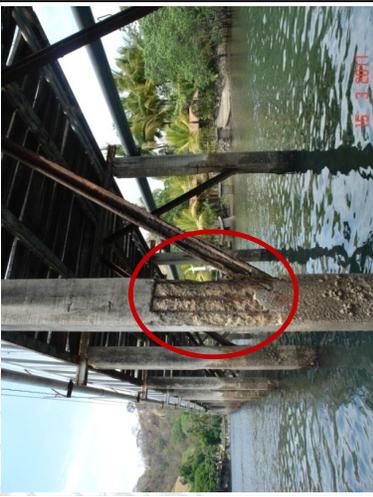
<p>Notas: Descascamiento del concreto y acero de refuerzo expuesto.</p>
