Laboratorio Nacional de
Materiales y Modelos Estructurales

LanammeUCR

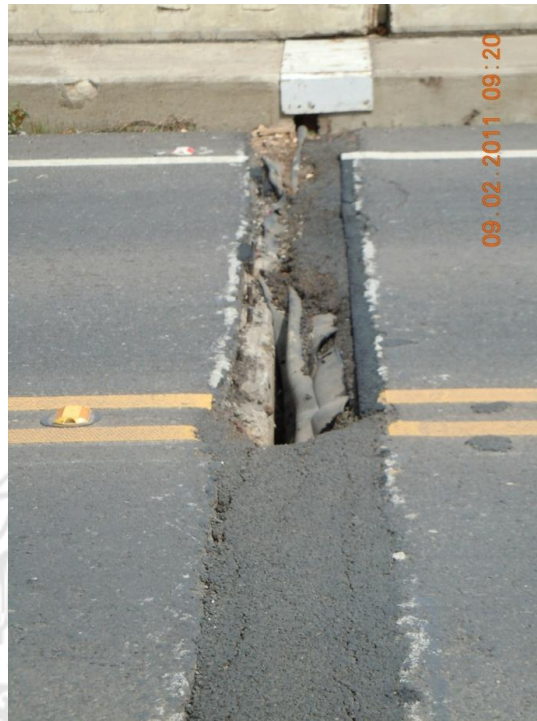
Figura 6. Sello elastomérico suelto, y uso inapropiado de concreto asfáltico para sellar las juntas de expansión.

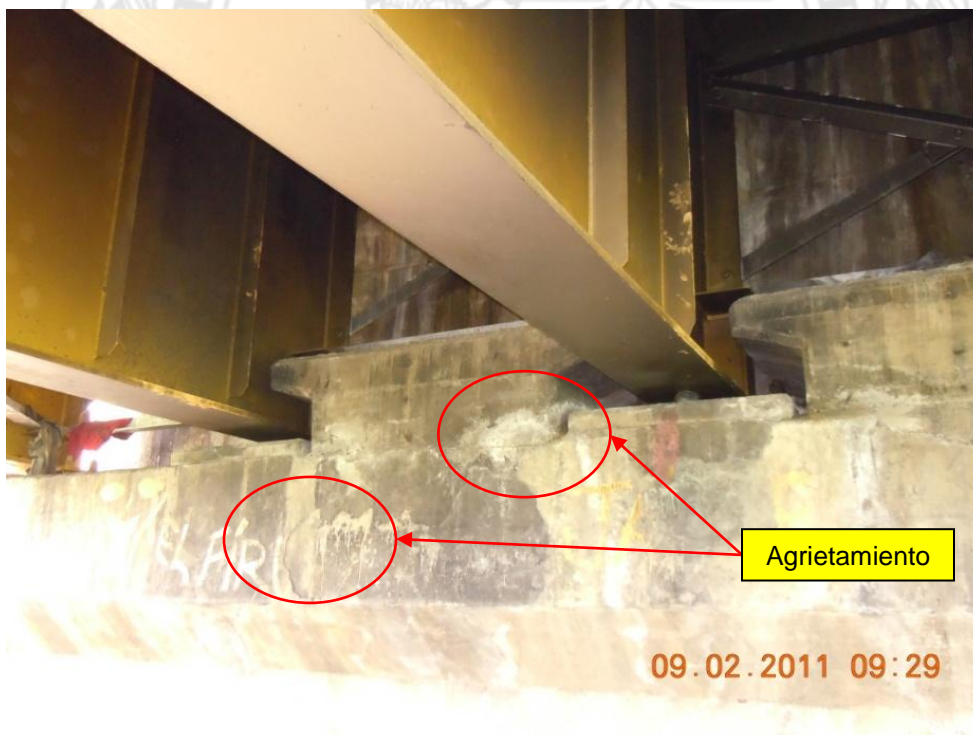
Figura 9. Grietas detectadas junto a una de las llaves de cortante del bastión suroeste

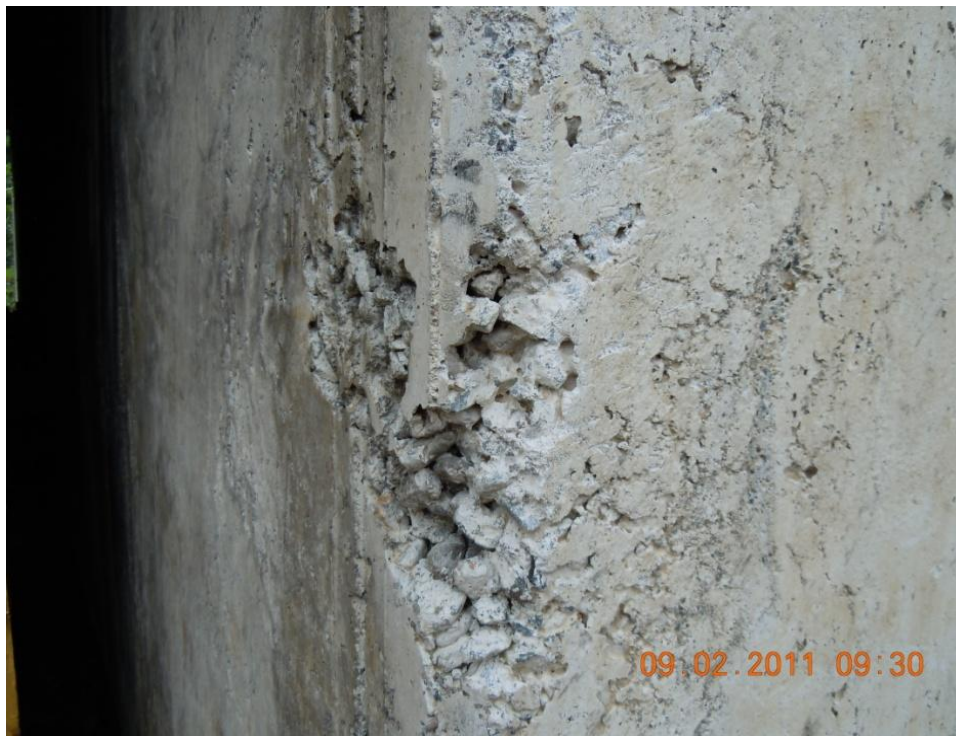
Figura 10. Nidos de piedra en el bastión suroeste

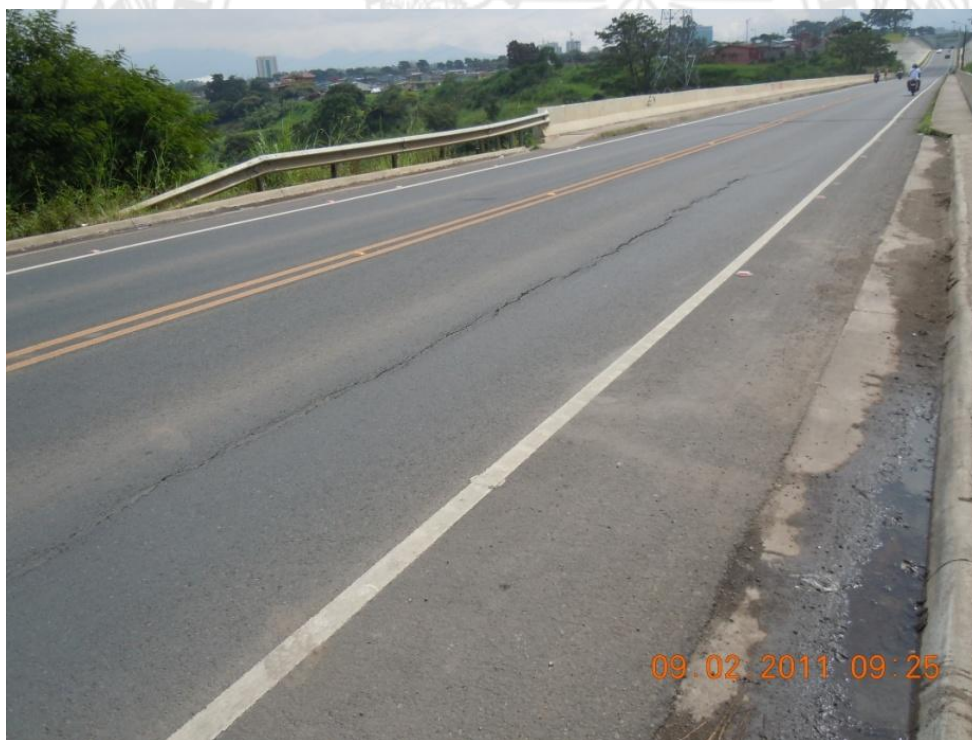
Figura 11. Grieta longitudinal en el pavimento del lado del muro de contención, acceso suroeste.

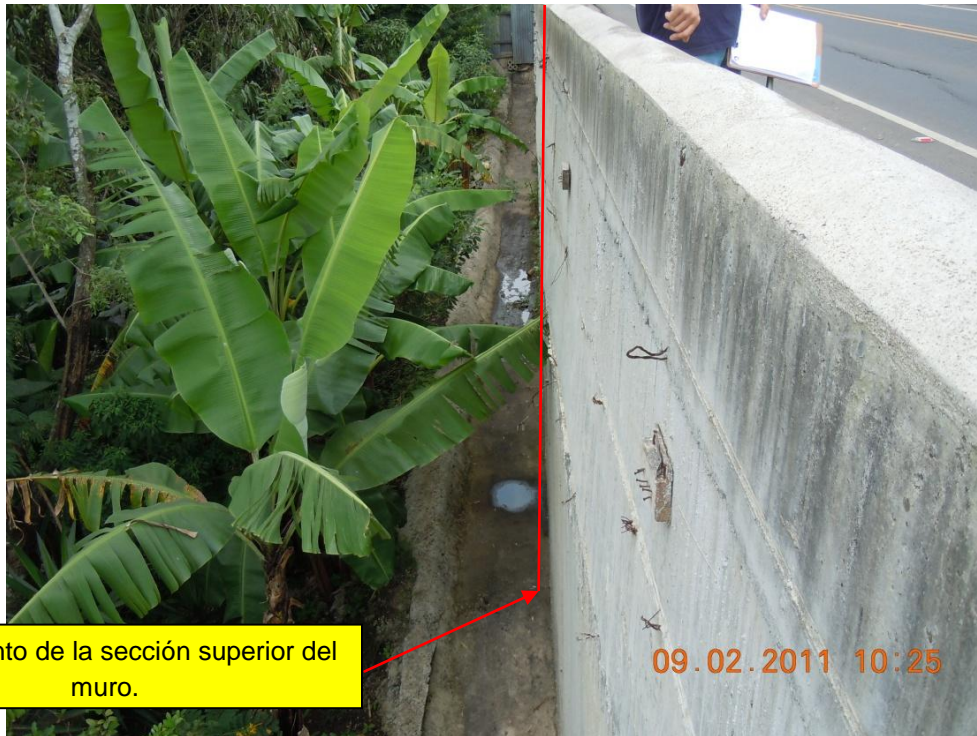
Figura 12. Cara del muro de contención acceso suroeste. (Sin drenajes y con deformación)

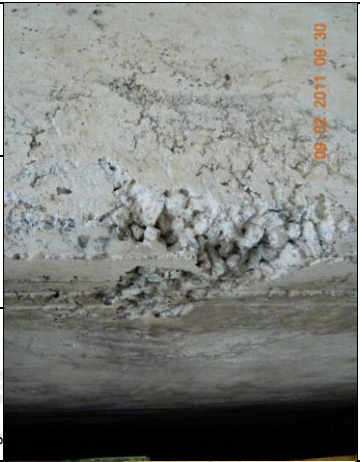
Figura No. 1	Notas: Junta de la que se ha desprendido una sección canal de acero	Figura No. 2	Notas: Junta de la que se han desprendido todas las secciones de acero y ha sido rellenada con asfalto	Figura No. 3	Notas: Junta en la que se han desprendido secciones. Se muestran los andajes de varilla corrugada
Figura No. 4	Notas: Deformación en el patín inferior de una de las vigas principales del puente.	Figura No. 5	Notas: Agrietamientos en bastión suroeste	Figura No. 6	Notas: Nidos de piedra en el bastión suroeste

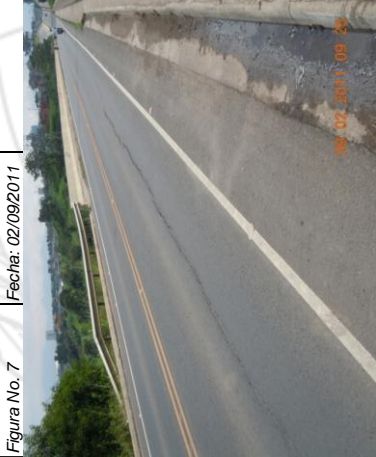
E. FIGURAS DE DAÑO OBSERVADO					
Figura No. 7

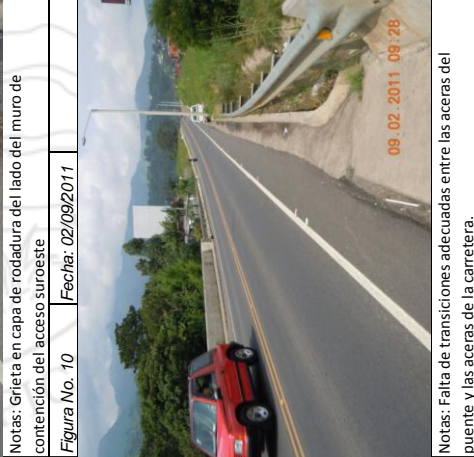
Figura No. 9		Figura No. 9	
Fecha: 02/09/2011	Fecha: 02/09/2011	Fecha: 02/09/2011		Fecha: 02/09/2011	
Notas: Grieta en capa de rodadura del lado del muro de contención del acceso suroeste	Notas: Deformación perpendicular a su plano y falta de drenajes de muro de contención acceso suroeste	Notas: Falta de tubos de extensión de los drenajes de la superestructura.			
Figura No. 10	Figura No. 9	Figura No. 9			
Fecha: 02/09/2011	Fecha: 02/09/2011	Fecha: 02/09/2011			
Notas: Falta de transiciones adecuadas entre las aceras del puente y las aceras de la carretera.	Notas:	Notas:		Notas:

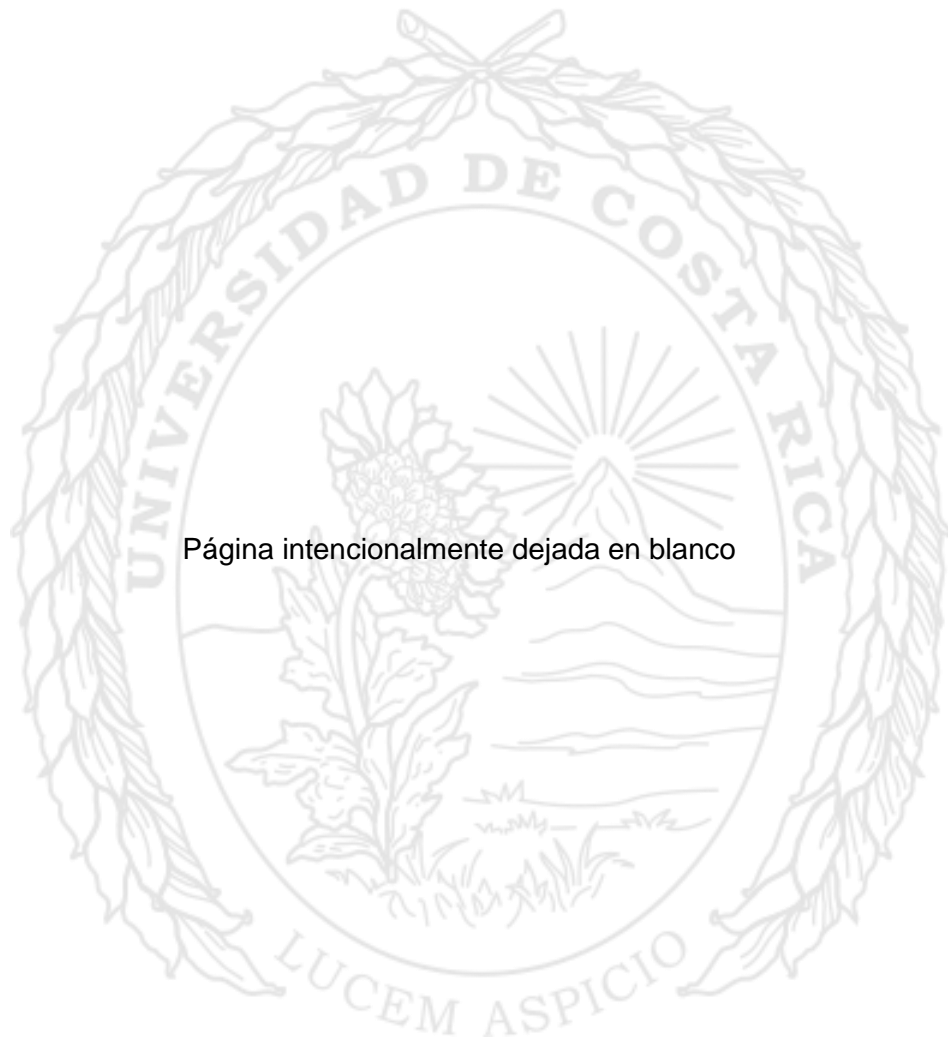
Página intencionalmente dejada en blanco

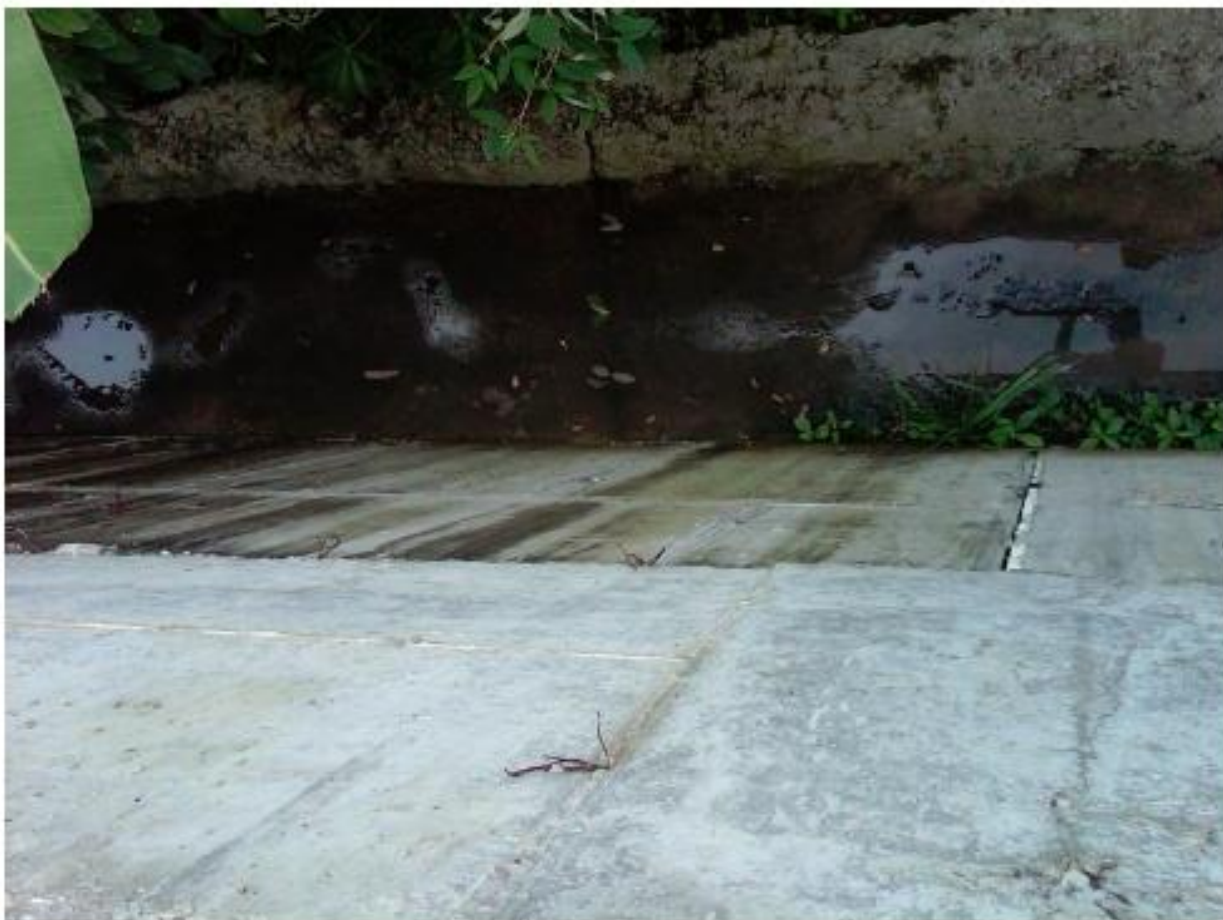
Fotografía 1: Muro de retención observado desde la parte superior donde no se observan drenajes para liberar las presiones de poro

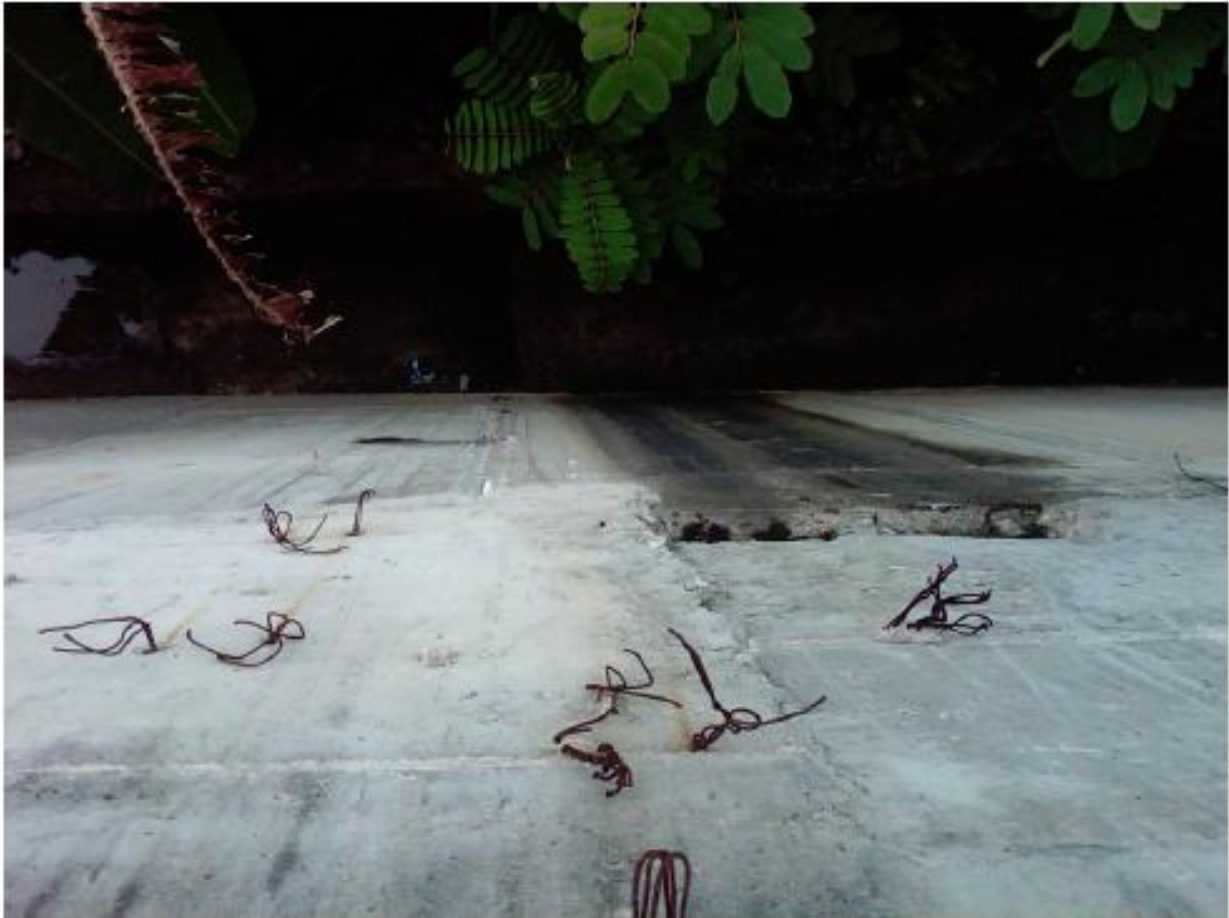
Fotografía 2: Deformaciones excesivas observadas en el muro de retención visto desde la parte superior

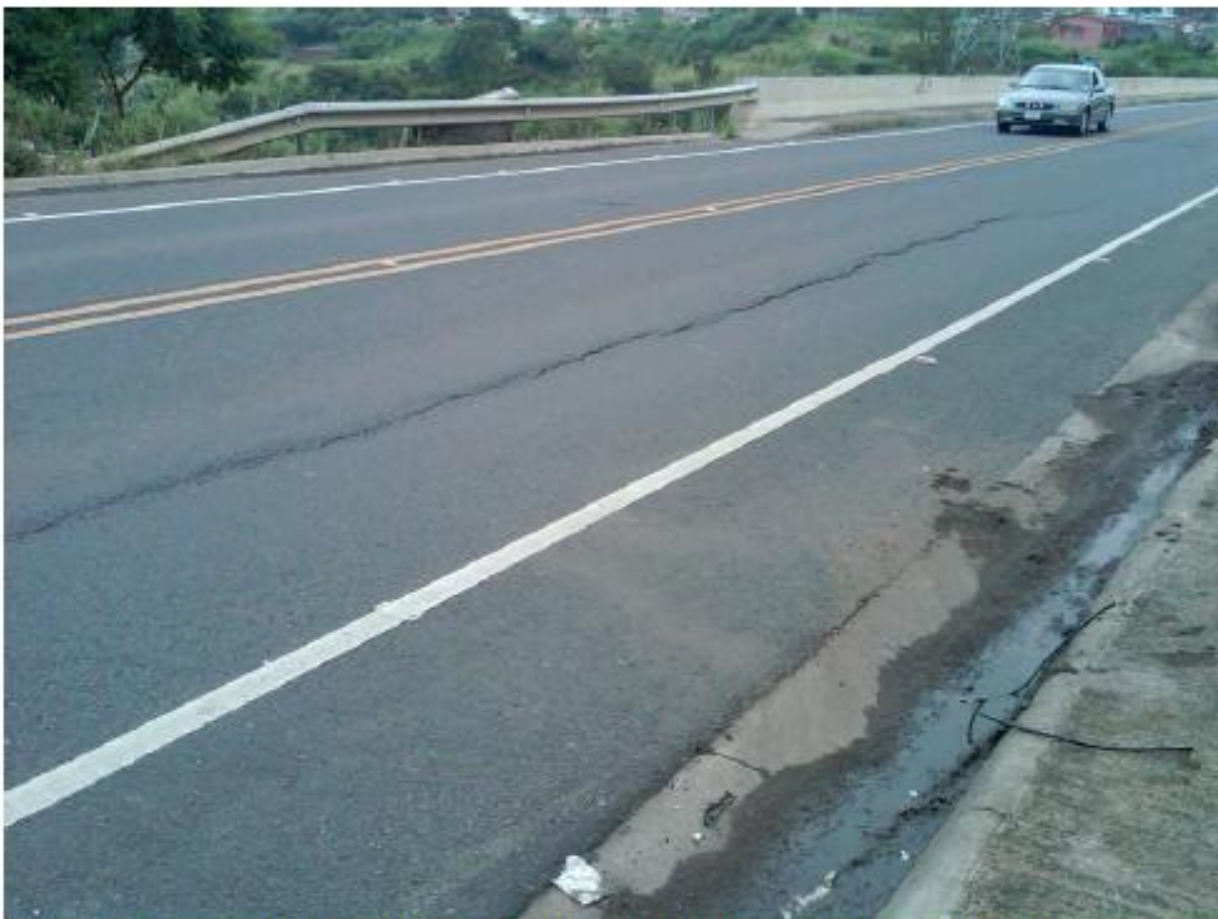
Fotografía 3: Grieta observada en la carpeta asfáltica por encima del muro de retención
