Informe: LM-PI-UP-PN04-2011

INSPECCIÓN DEL PUENTE SOBRE EL RIO ARANJUEZ RUTA NACIONAL No. 1

INFORME FINAL

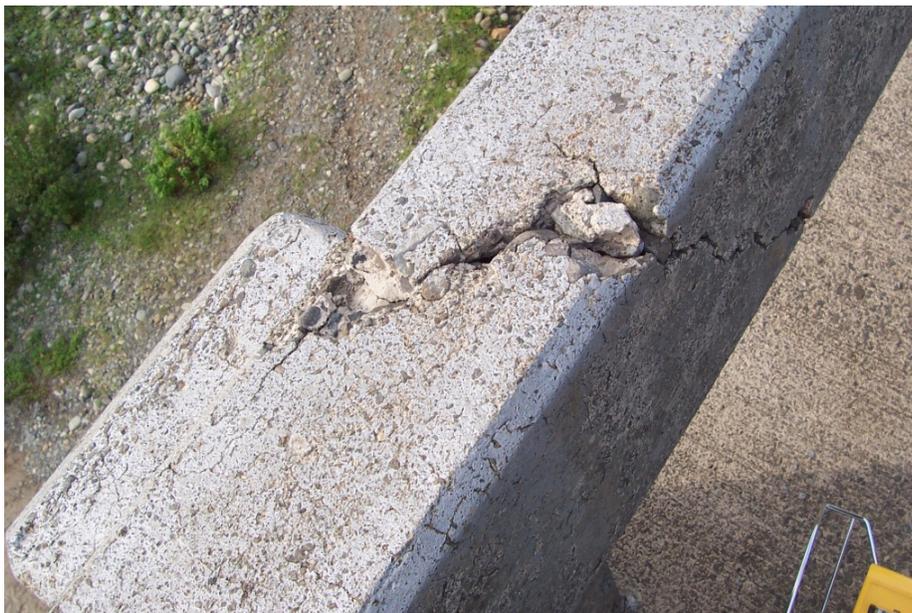
SEGURIDAD VIAL		
Elementos	Observaciones	Recomendaciones
2.1.Barandas	Se observó agrietamiento localizado en una de las barandas del puente. (Ver figura 4)	Reparar el daño localizado en la baranda. Pintar la baranda con pintura retrorreflectiva.

Figura 4. Vista mostrando agrietamiento localizado en una de las barandas.

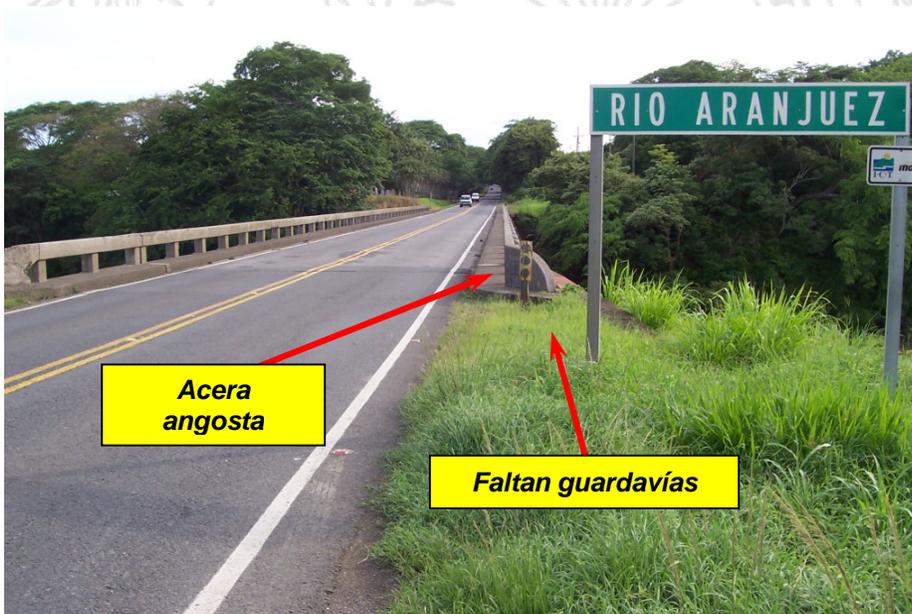
2.2.Guardavías	Los accesos al puente no cuentan con guardavías. (Ver figura 5)	Instalar guardavías en los accesos que tengan la capacidad de resistir el impacto de un vehículo e impida que éste caiga al cauce del río.

Figura 5. Vista mostrando acera peatonal angosta, falta de guardavías, ausencia de iluminación, baranda sin pintura retrorreflectiva.

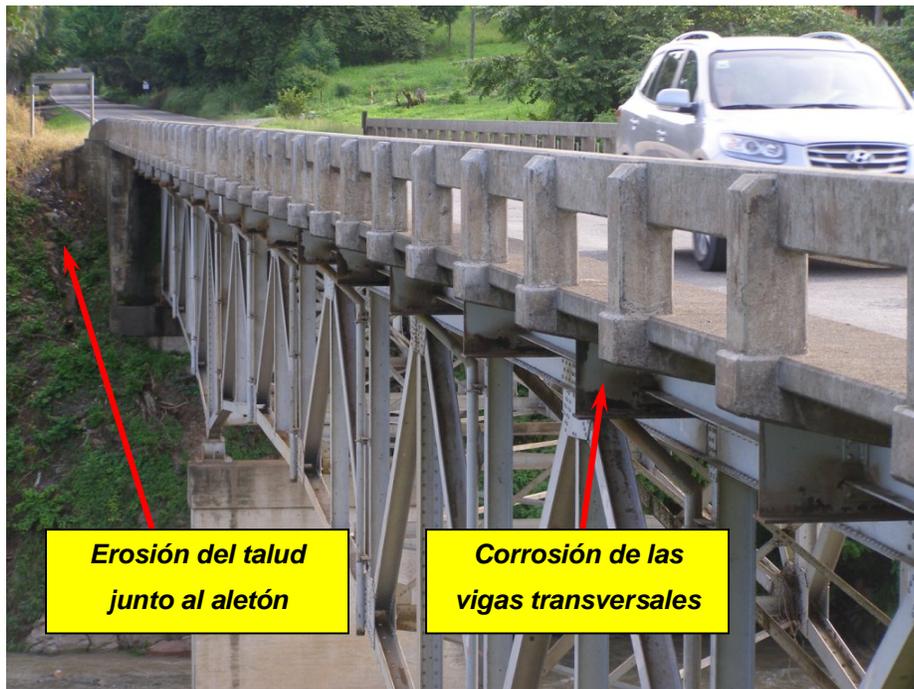
2.2. Accesos	No se observó asentamiento de los accesos al puente.	Ninguna.
2.3. Sistema de drenaje de los accesos	Los accesos no cuentan con un sistema de drenaje que evacue la escorrentía superficial directamente al río. Se observó erosión leve del talud junto a los aletones de los bastiones. (Ver figura 6)	Construir un sistema de drenaje en ambos accesos para evacuar el agua de escorrentía superficial lejos de los aletones para prevenir la erosión del talud junto a ellos.

Figura 6. Se observó erosión leve del talud junto a los aletones de ambos bastiones.

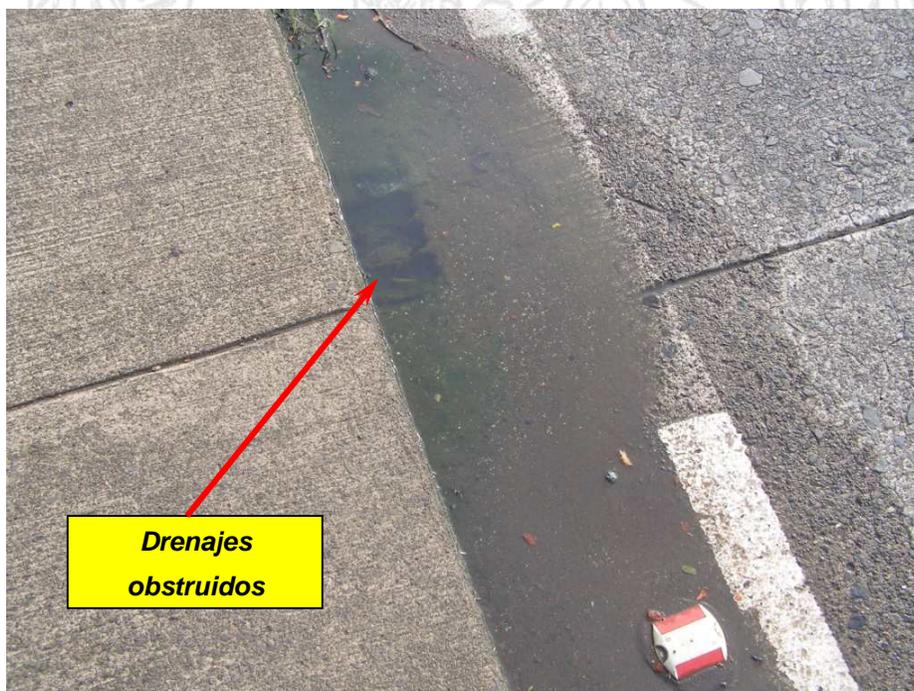
2.4. Cunetas y ductos de drenaje del puente	Varios ductos de drenaje del puente están obstruidos. Además, se observó sedimento acumulado a lo largo de las cunetas. (Ver figura 7)	Limpiar los drenajes del puente y sus cunetas.

Figura 7. Se observaron varios drenajes obstruidos.

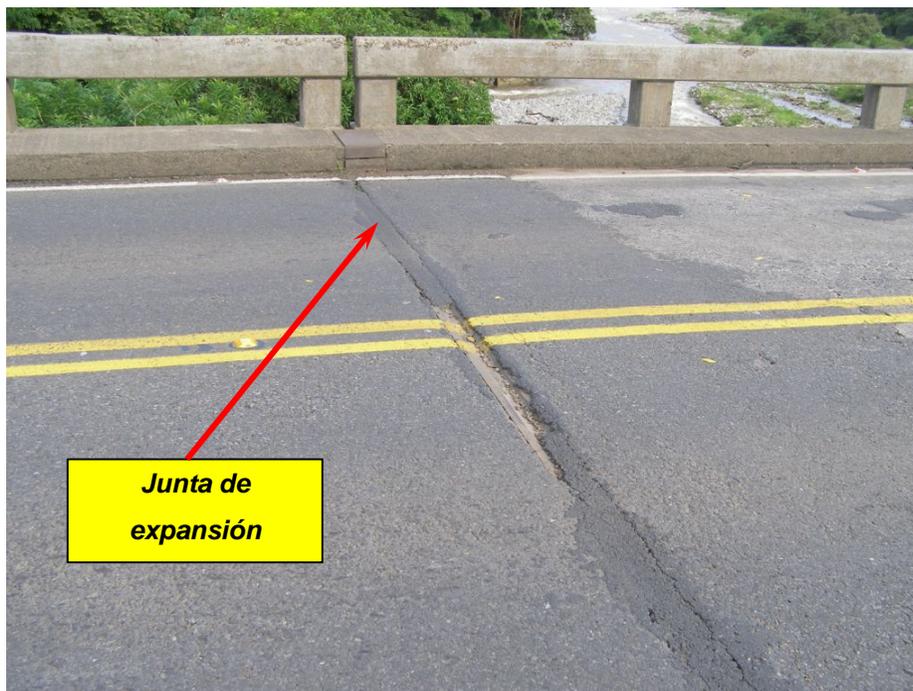
Figura 8. La junta de expansión sobre el bastión Noreste se encuentra obstruida.

2.5. Juntas de expansión	La junta de expansión sobre el bastión Noreste está obstruida. (Ver figura 8). En la junta de expansión sobre el bastión Suroeste falta parte de la placa de acero (Ver figura 9). Se observó que las juntas permiten la filtración de agua, lo cual acelera la corrosión de los elementos de acero y de los apoyos ubicados debajo de ellas (Ver figura 12).	Sustituir las juntas de expansión por un nuevo sistema que evite la filtración de agua.

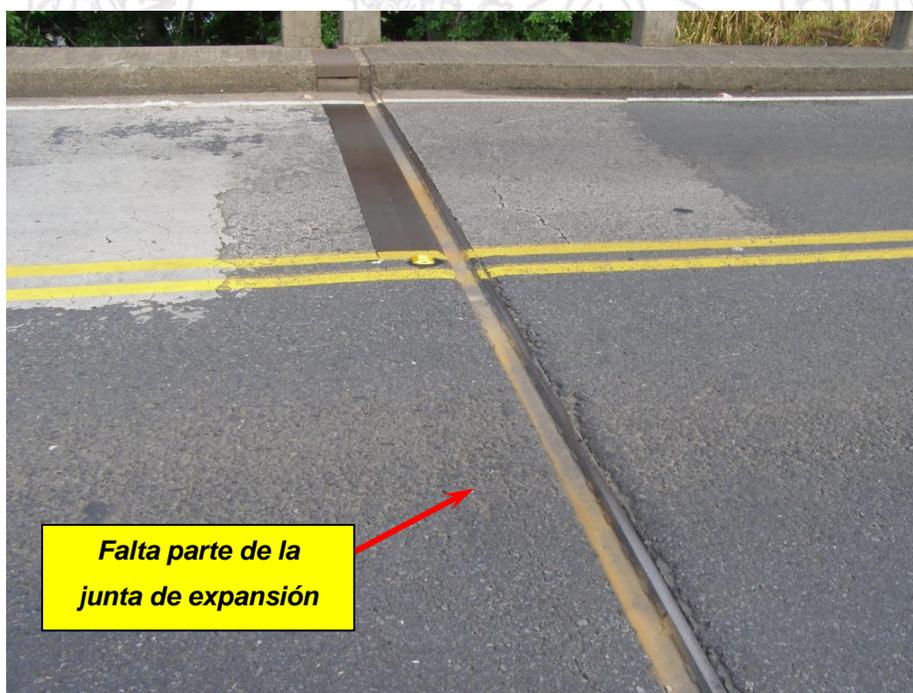
Figura 9. La junta de expansión sobre el bastión Suroeste muestra la falta de elementos de acero.

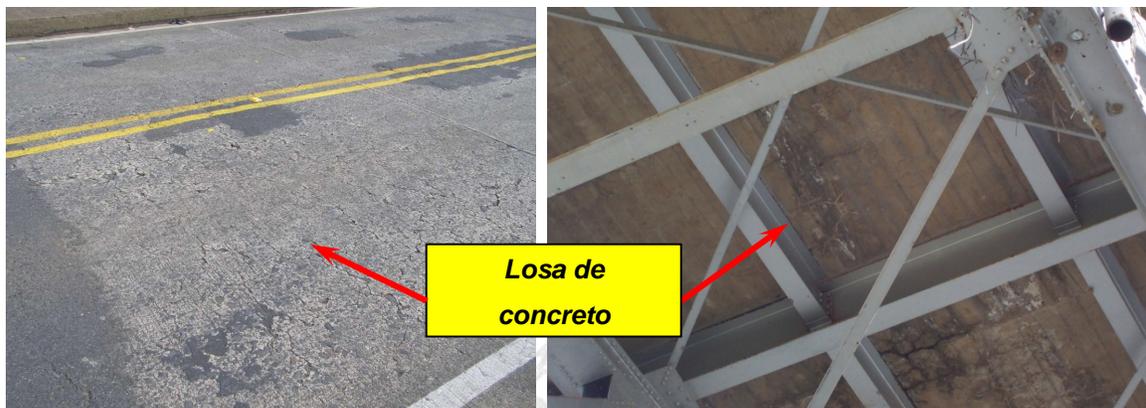
SUPERFICIE DE RODAMIENTO, ACCESORIOS, ACCESOS Y OTROS		
Elementos	Observaciones	Recomendaciones
2.1. Superficie de rodamiento	La superficie de rodamiento es la misma losa de concreto de la superestructura y se encuentra en malas condiciones. Ésta exhibe agrietamiento en una y dos direcciones y pequeños agujeros. (Ver figura 10).	Se recomienda sustituir la losa de concreto del puente.

SUPERESTRUCTURA		
Elementos	Observaciones	Recomendaciones
3.1.Losa	La losa de concreto está bastante agrietada tanto en la superficie superior como en la superficie inferior (Ver figura 10). Se observaron grietas en una y dos direcciones en la mayor parte del área de la losa. Se observó además eflorescencias en las grietas.	Sustituir la losa.

Figura 10. La losa exhibe grietas en una y dos direcciones tanto en la superficie superior como en la superficie inferior.

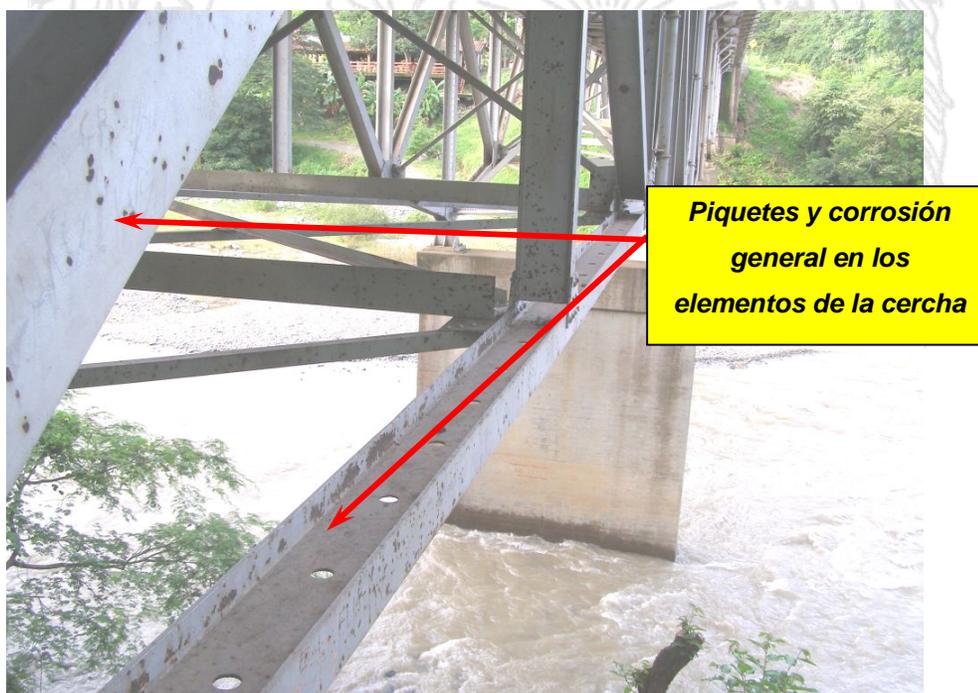
3.2.Cerchas principales	Las cerchas principales exhiben piquetes de corrosión de manera generalizada (Ver figura 11).	Proteger la estructura de acero con un sistema de protección de pintura recomendado en las especificaciones AASHTO Standard Specifications for Highway Bridges (2002), 17° edición, División II, Sección 13.

3.4. Vigas de piso	Las vigas de piso también exhiben piquetes de corrosión (Ver figura 11).	Proteger la estructura de acero con un sistema de protección de pintura recomendado en las especificaciones AASHTO Standard Specifications for Highway Bridges (2002), 17° edición, División II, Sección 13.

3.5.Arriostramiento inferior y superior	Los elementos de arriostramiento exhiben piquetes de corrosión (Ver figura 11).	Proteger la estructura de acero con un sistema de protección de pintura recomendado en las especificaciones AASHTO Standard Specifications for Highway Bridges (2002), 17° edición, División II, Sección 13.

Figura 11. Las cerchas, vigas principales y elementos de arriostamiento exhiben piquetes de corrosión y oxidación leve.

3. Se recomienda proteger todos los elementos de acero de la superestructura y sus apoyos con un sistema de protección apropiado acorde con las especificaciones de la Asociación Americana de Oficiales de Carreteras y Transporte Estatal (AASHTO) 2002, División II, Capítulo 13.

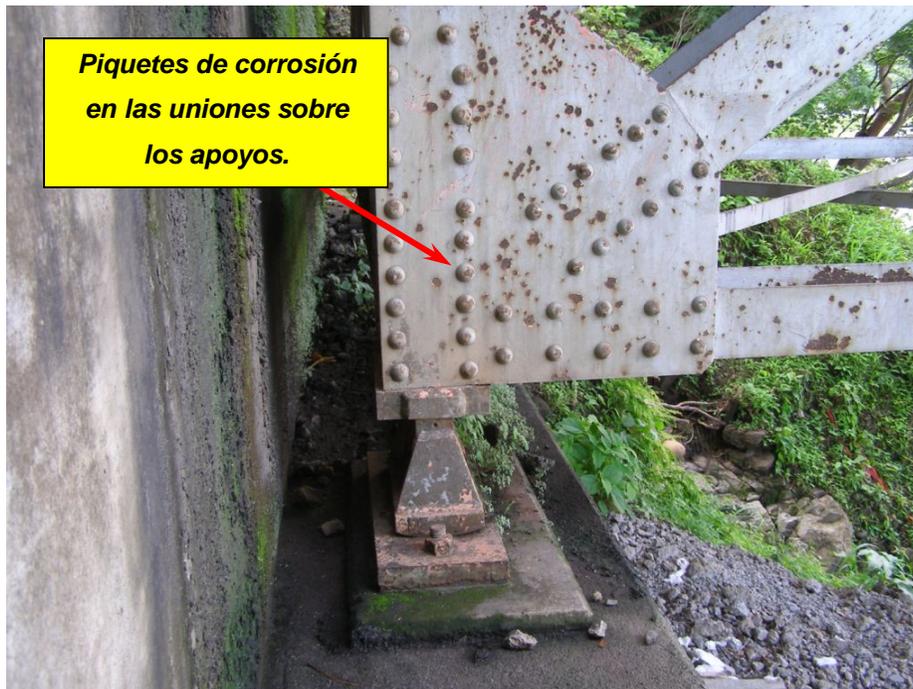
SUBESTRUCTURA		
Elementos	Observaciones	Recomendaciones
4.1. Apoyos	Los apoyos sobre los bastiones y las pilas exhiben oxidación, piquetes de corrosión y corrosión en general. El daño es mayor en los apoyos sobre los bastiones debido a que están continuamente expuestos al agua que se filtra por la junta de expansión. Adicionalmente, la longitud de apoyo de las cerchas no aparenta ser suficiente para prevenir que la superestructura pueda desmontarse del bastión durante un sismo (Ver figuras 12 y 13).	Limpiar el sedimento acumulado alrededor de los apoyos y sobre la viga cabezal de los bastiones. Reemplazar las juntas de expansión. Investigar si es necesario incrementar la longitud de apoyo de la estructura sobre los bastiones. Verificar si los apoyos son adecuados para resistir los desplazamientos esperados durante un sismo fuerte. Proteger los apoyos con un sistema de protección de pintura recomendado en las especificaciones AASHTO Standard Specifications for Highway Bridges (2002), 17° edición, División II, Sección 13.

Figura 12. Oxidación y corrosión del apoyo sobre el bastión Noreste. Además se observa filtración de agua y sedimento acumulado

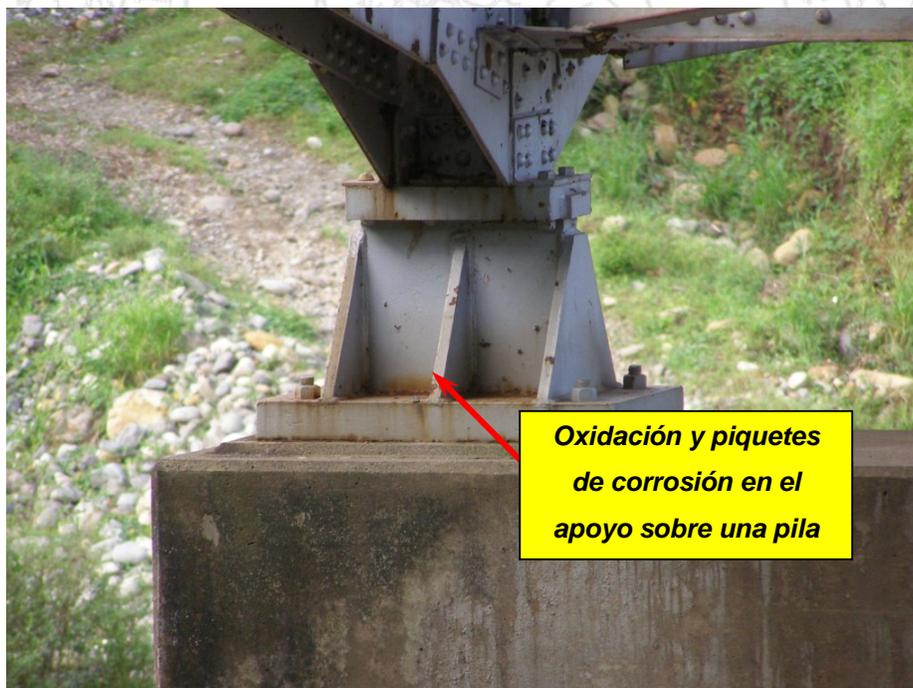
Figura 13. Oxidación y corrosión del apoyo sobre la pila Noreste.

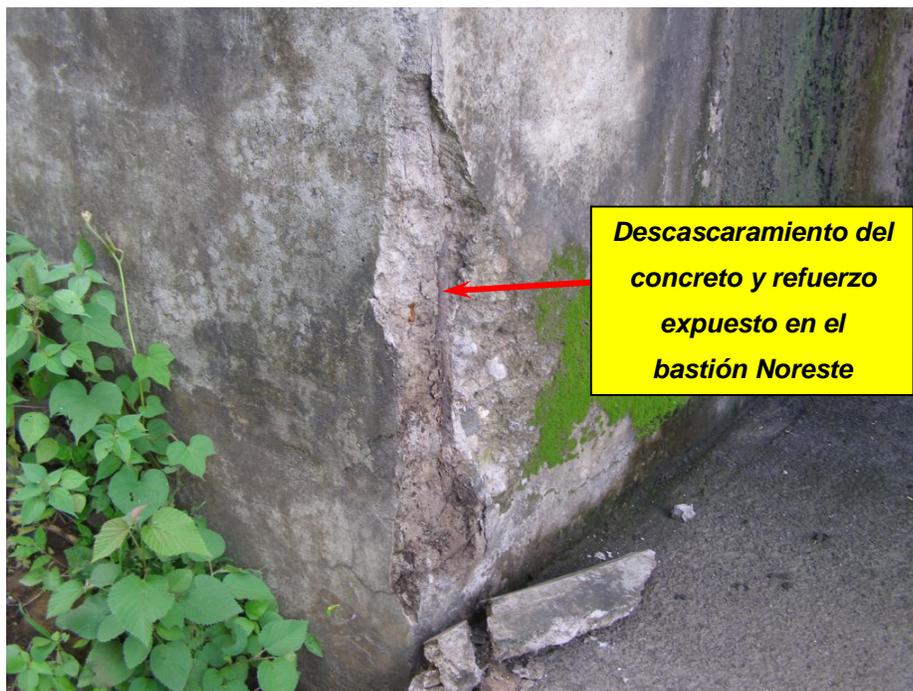
4.2. Bastiones y aletones	No se observaron grietas u otro tipo de daño en los bastiones y aletones con la excepción de descascaramiento localizado y refuerzo expuesto en el bastión Suroeste (Ver figura 14).	Ninguna

Figura 14. Descascaramiento del concreto y refuerzo expuesto en el bastión Noreste.

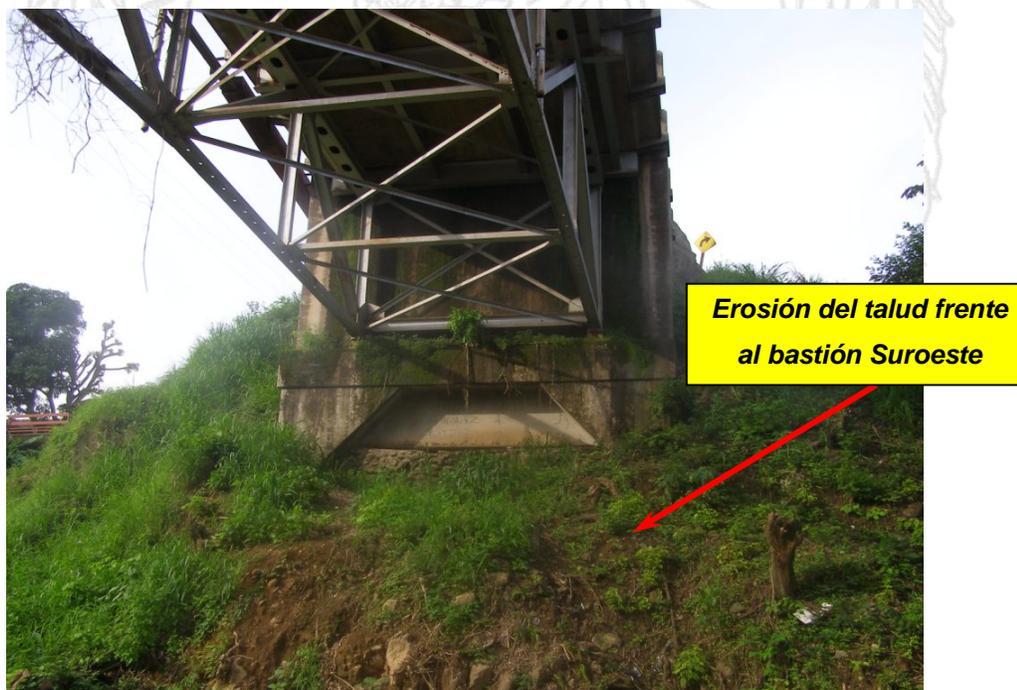
4.3. Protección del talud bajo los bastiones	El talud bajo los bastiones Norte y Sur no tienen protección contra la erosión. (Ver figura 15)	Proteger de la erosión el talud de ambos bastiones.

Figura 15. Erosión del talud bajo el bastión Suroeste.

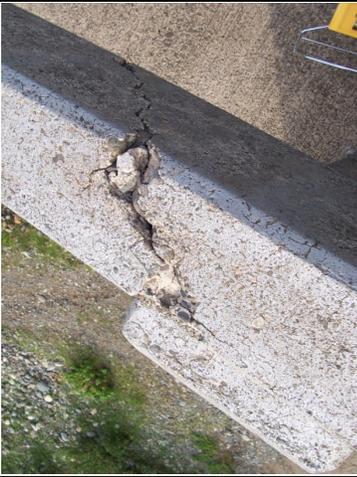
<p>Notas: Agrietamiento localizado en una de las barandas.</p>	<p>Figura No.2</p>

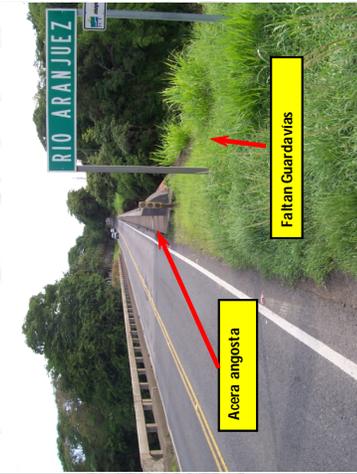
<p>Acera angosta Fallan Guardavías</p> <p>Notas: Vista mostrando acera peatonal angosta, falta de guardavías, ausencia de iluminación, baranda sin pintura retrorreflectiva.</p>	<p>Figura No.3</p>

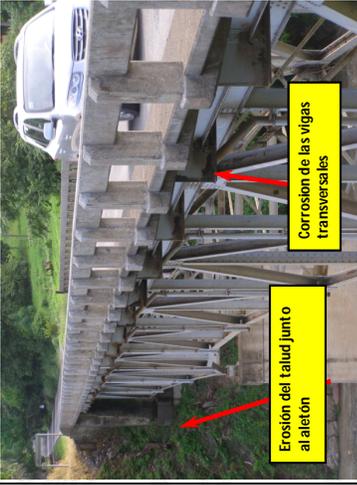
<p>Erosion del talud junto al alelón Corrosion de las vigas transversales</p> <p>Notas: Se observó erosión leve del talud junto a los alelones de ambos bastiones.</p>	<p>Figura No.4</p>

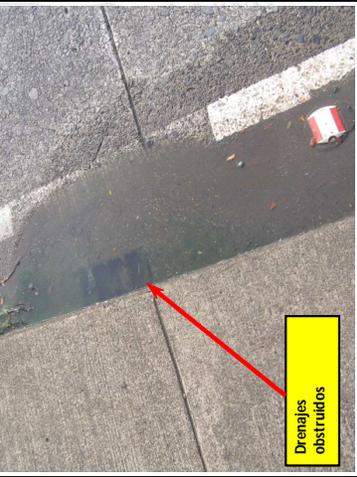
<p>Drenajes obstruidos</p> <p>Notas: Se observaron varios drenajes obstruidos.</p>
<p>Figura No.5</p>

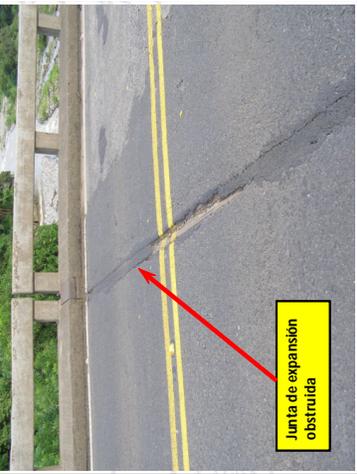
<p>Junta de expansión obstruida</p> <p>Notas: La junta de expansión sobre el bastión Noreste se encuentra obstruida.</p>	<p>Figura No.6</p>

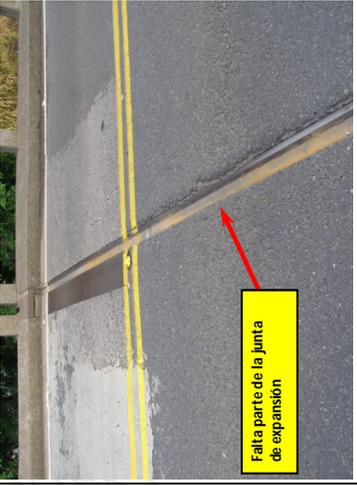
<p>Falta parte de la junta de expansión</p> <p>Notas: La junta de expansión sobre el bastión Suroeste muestra la falta de elementos de acero.</p>
