Informe: LM-PI-UP-PN05-2011

INSPECCIÓN DEL PUENTE SOBRE EL RIO ABANGARES RUTA NACIONAL No. 1 INFORME FINAL

San José, Costa Rica
04 de noviembre, 2011

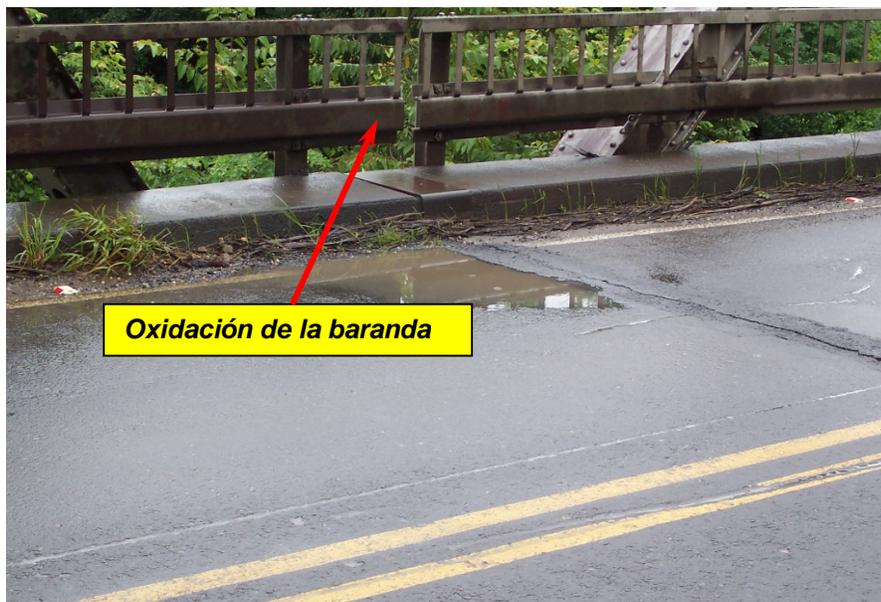
Elementos	Observaciones	Recomendaciones
2.1.Barandas	Las barandas se encuentran oxidadas (Ver figura 4).	Proteger la estructura de acero con un sistema de protección de pintura recomendado por las especificaciones AASHTO 2002, División II, Capítulo 13.

Figura 4. Oxidación de la baranda

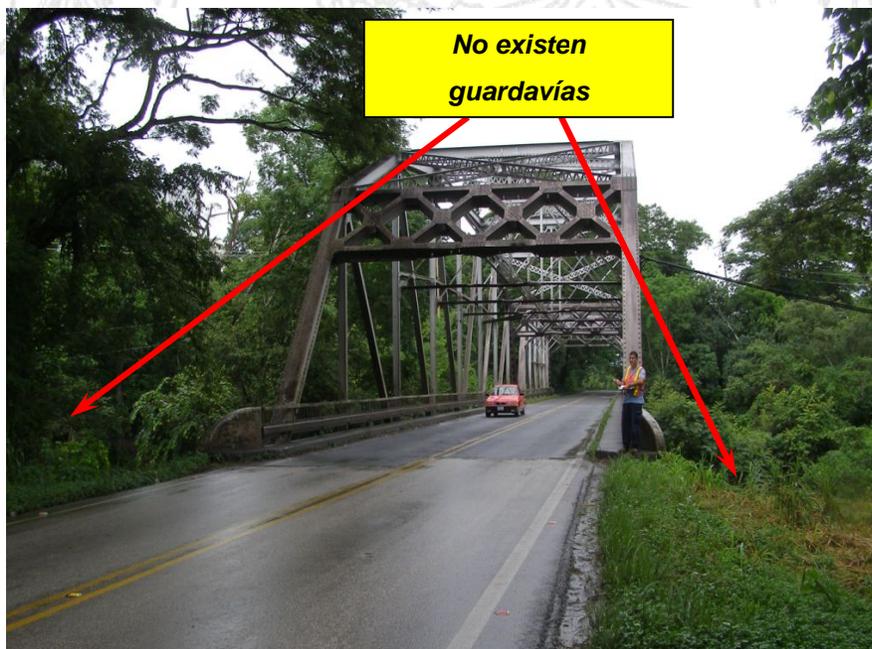
2.2.Guardavías	Los accesos al puente no cuentan con guardavías. (Ver Figura 5)	Colocar guardavías en los accesos al puente.
2.3.Aceras y sus accesos	El ancho libre de las aceras no es suficiente para el tránsito seguro de peatones. Las aceras no cuentan con accesos. (Ver Figura 7)	Aunque contar con un paso peatonal no es un requerimiento para puentes existentes sobre la Carretera Interamericana, se sugiere la construcción de un paso para peatones y bicicletas para facilitar el tránsito seguro de las personas entre las comunidades aledañas al puente.

Figura 5. El puente no cuenta con guardavías

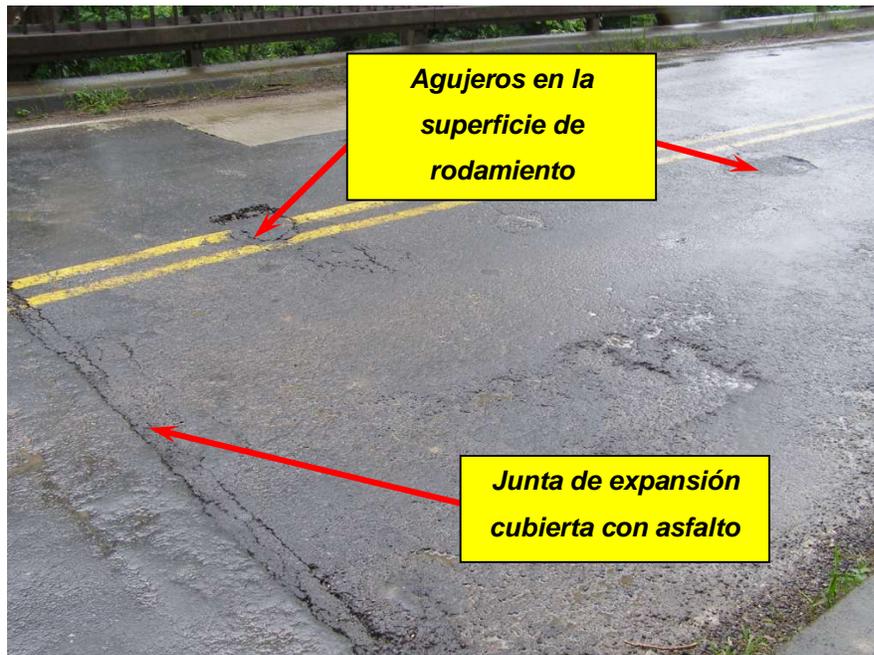
SUPERFICIE DE RODAMIENTO, ACCESORIOS, ACCESOS Y OTROS		
Elementos	Observaciones	Recomendaciones
3.1 Superficie de rodamiento	Se observaron varios agujeros en la superficie y grietas en la carpeta asfáltica.(Ver Figura 6)	Reparar los agujeros en la superficie de rodamiento, los cuales posiblemente están asociados con el daño en la losa de concreto.

Figura 6. Agujeros en la losa de rodamiento junto al acceso Sur y junta de expansión cubierta con carpeta asfáltica

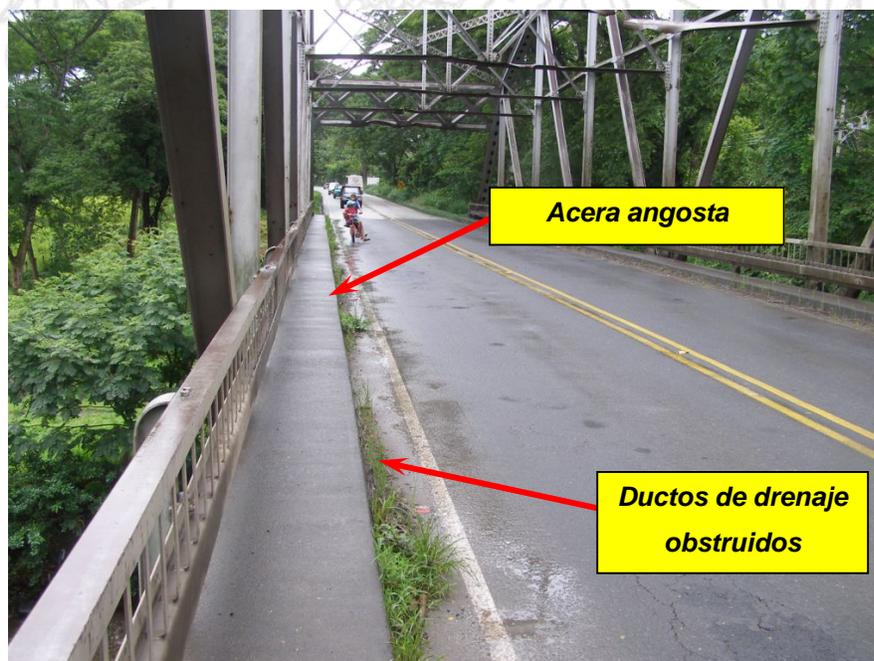
3.2 Cunetas y ductos de drenaje del puente	Muchos de los ductos de drenaje del puente están obstruidos. Además, existe vegetación y sedimento acumulado a lo largo de las cunetas. (Ver Figura 7)	Limpiar los ductos de drenaje y las cunetas del puente.

Figura 7. Acera angosta, ductos de drenaje obstruidos, acumulación de sedimento y vegetación a lo largo de las cunetas.

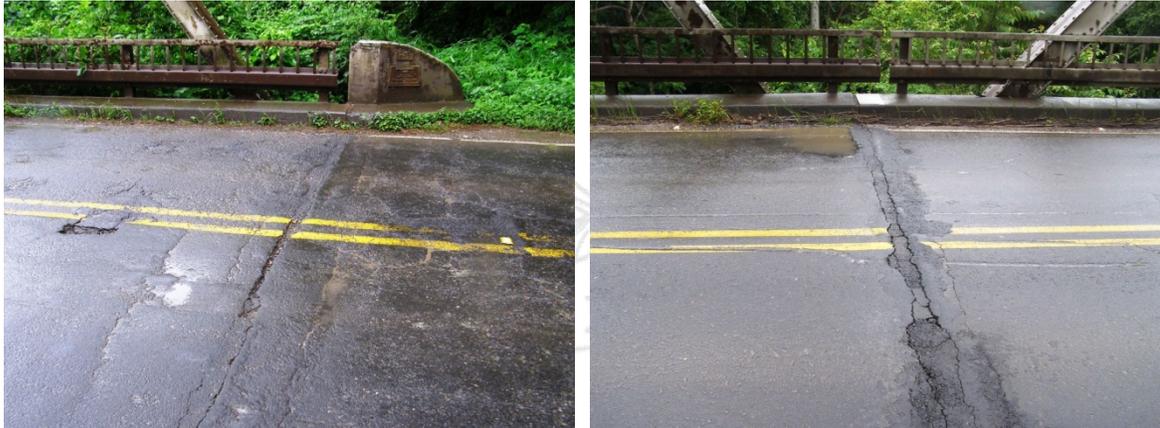
3.4 Juntas de expansión	Las juntas de expansión se encuentran obstruidas porque están cubiertas por una sobrecapa de asfalto. Se observó además filtración de agua tanto en la pila como en el bastión Norte. En la pila se pueden observar filtraciones en más del 50% de la viga cabezal y del muro. (Ver figuras 6, 8 y 16).	Reemplazar las juntas de expansión por otras que eviten la filtración de agua.

Figura 8. Juntas de expansión obstruidas sobre el bastión Sur (izquierda) y la pila (derecha).

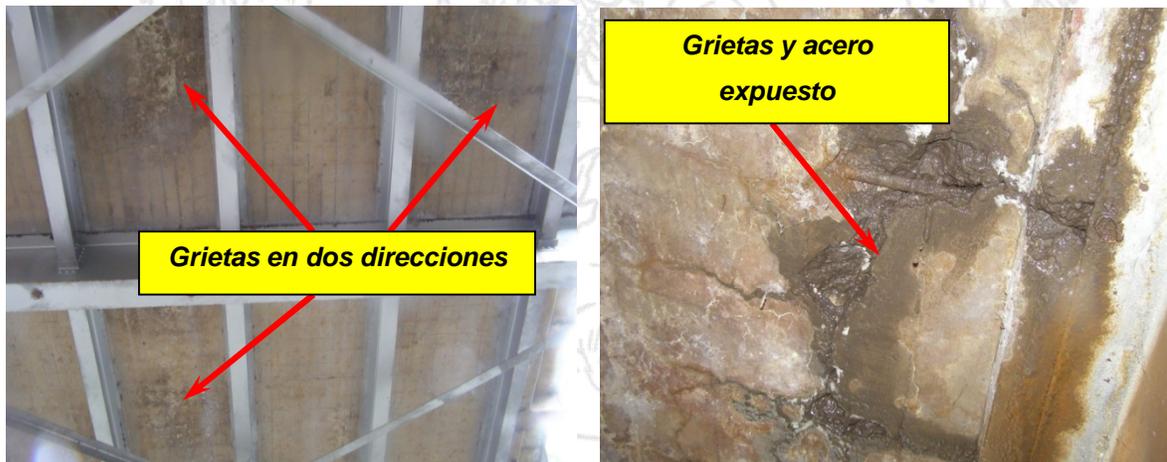
SUPERESTRUCTURA		
Componentes	Observaciones	Recomendaciones
4.1. Losa	La losa está bastante agrietada. Se pueden observar grietas en dos direcciones, eflorescencia a lo largo de las grietas y el acero de refuerzo expuesto. (Ver figura 9)	Reemplazar la losa.

Figura 9. Grietas en dos direcciones en la losa y acero expuesto en la losa cerca del acceso Sur.

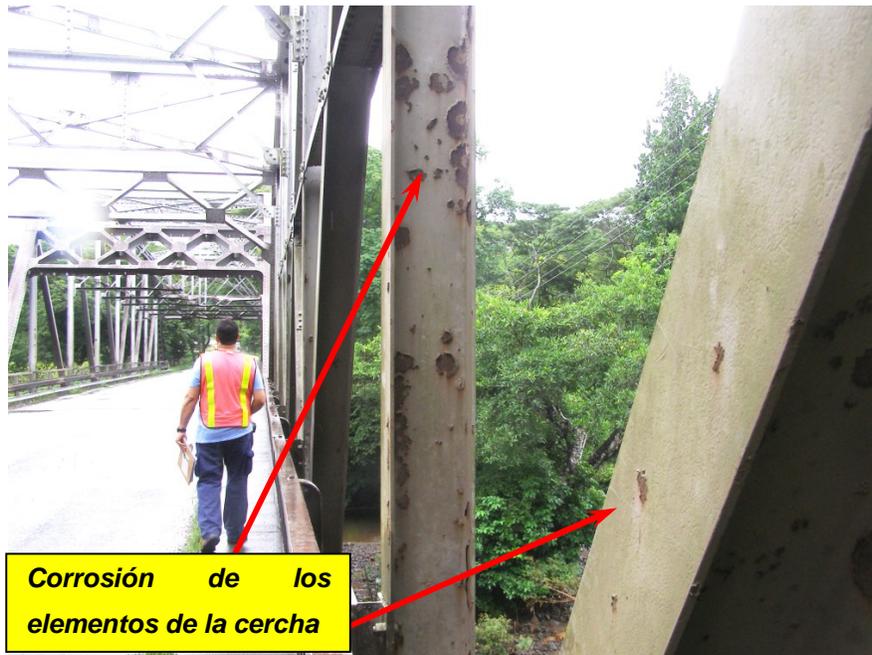
4.2. Cerchas principales (vigas)	Las cerchas exhiben oxidación y corrosión. Se observó descascaramiento de la pintura y piquetes de corrosión en los elementos (Ver figura 10). Además, se observó la acumulación de sedimento y vegetación en la cuerda inferior de ambas cerchas (ver figura 11).	Proteger la estructura de acero con un sistema de protección de pintura recomendado por AASHTO 2002, División II, Capítulo 13.

Figura 10. Descascaramiento de la pintura y corrosión en elementos de la cercha

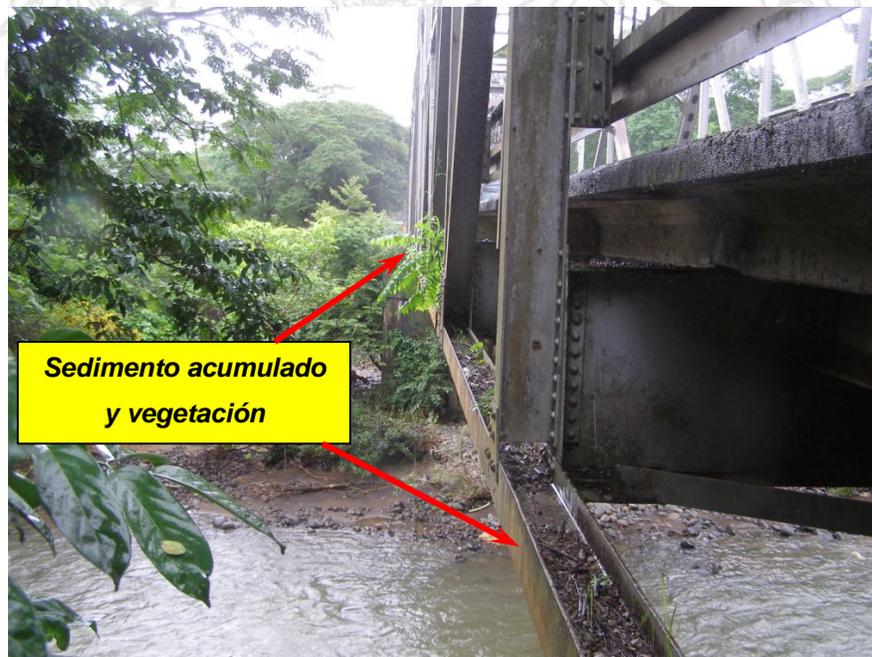
Figura 11. Sedimento acumulado y vegetación en la cuerda inferior de la cercha.

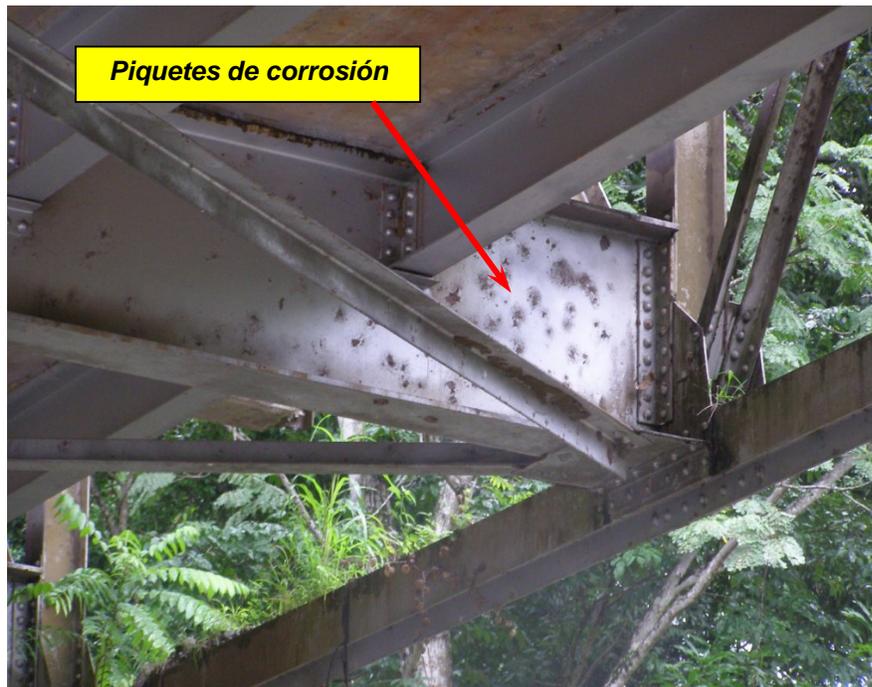
4.3. Viga transversal	Varias de las vigas transversales exhiben piquetes de corrosión. (Ver figura 12).	Proteger la estructura de acero con un sistema de protección de pintura recomendado por AASHTO 2002, División II, Capítulo 13.

Figura 12. Piquetes de corrosión en la viga transversal.

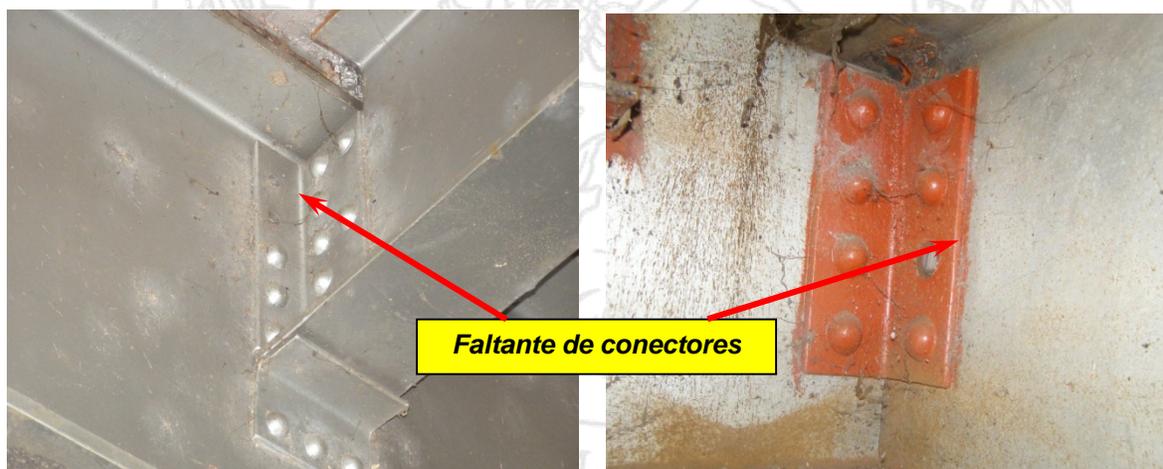
4.4. Vigas de piso	Las vigas de piso presentan piquetes de corrosión. Se observó la falta de conectores en varias conexiones (Ver figura 13)	Reemplazar los conectores faltantes. Proteger la estructura de acero con un sistema de protección de pintura recomendado por AASHTO 2002, División II, Capítulo 13.

Figura 13. Faltante de conectores en las conexiones de las vigas de piso.

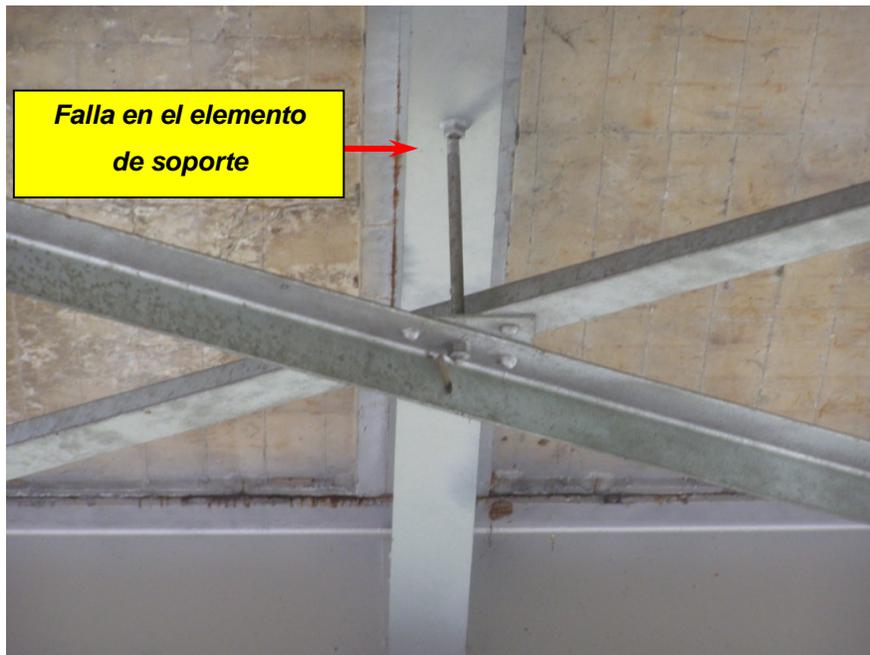
4.5. Arriostamiento inferior	Algunos de los elementos del arriostamiento inferior han perdido el soporte intermedio vertical provisto (Ver figura 14).	Restituir los elementos de soporte vertical de los elementos del arriostamiento inferior que han perdido la conexión con las vigas de piso.

Figura 14. Desconexión del soporte del arriostramiento inferior bajo la losa.

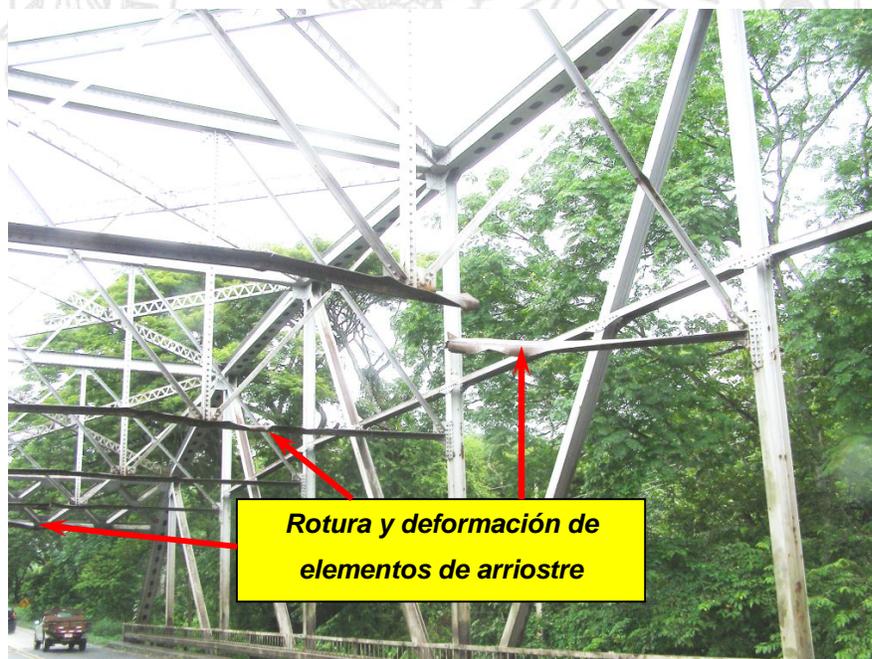
4.6. Arriostamiento superior	El arriostamiento superior de la superestructura de 61 m de longitud ha sido impactado por vehículos. Varios elementos del sistema de arriostamiento están deformados o presentan roturas (Ver figura 15).	Se deben sustituir los elementos deformados y fracturados del sistema de arriostamiento superior. Se recomienda indicar la altura máxima permitida en el puente para evitar que los elementos del sistema de arriostamiento sean impactados.

Figura 15. Deformación y rotura de elementos de arriostramiento vertical debido al impacto de vehículos.

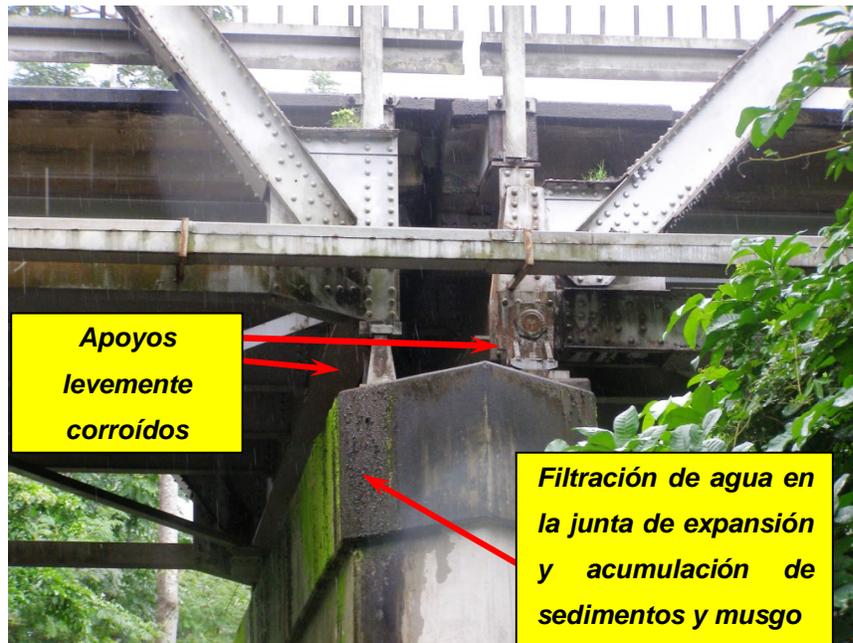
SUBESTRUCTURA		
Componentes	Observaciones	Recomendaciones
5.1. Apoyos sobre los bastiones y la pila	<p>Se observó corrosión leve de los apoyos, tanto los apoyos fijos como los expansivos.</p> <p>La longitud de apoyo en la pila central es insuficiente para prevenir que la superestructura pueda desmontarse del bastión o la pila durante un sismo.</p> <p>Los apoyos están continuamente expuestos a la humedad debido a la filtración de agua por las juntas de expansión. (Ver Figura 16).</p>	<p>Limpiar el sedimento acumulado alrededor de los apoyos y sobre la viga cabezal.</p> <p>Reemplazar las juntas de expansión.</p> <p>Incrementar la longitud de asiento de las superestructuras sobre las pilas y los bastiones.</p>

Figura 16. Apoyos sobre la pila corroídos debido al contacto con el agua que se filtra por la junta de expansión. Además, se observa musgo y sedimentos acumulados en la pila.

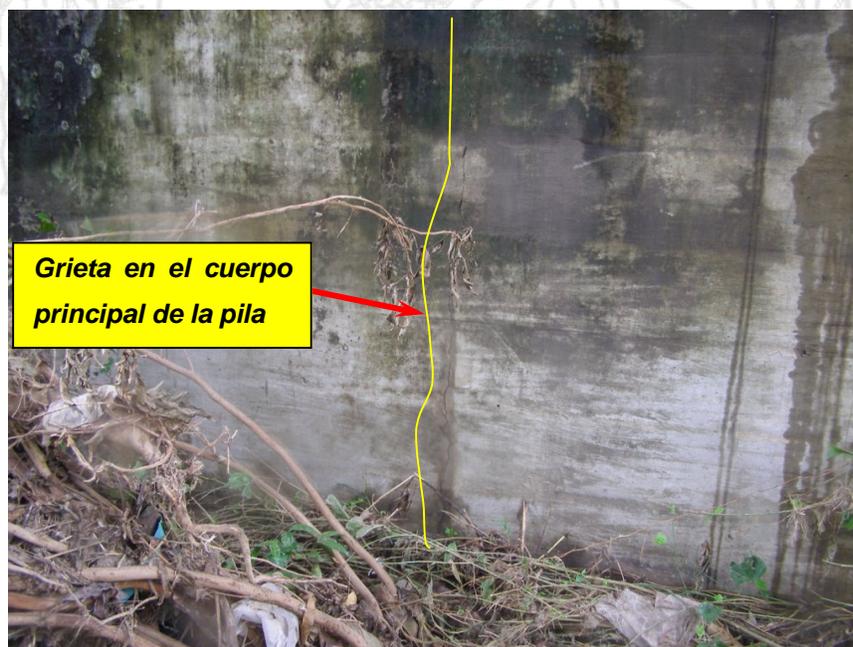
5.2. Pila	<p>La pila exhibe una grieta vertical de entre 0.75 mm y 1.0 mm de espesor en el cuerpo principal. Esta grieta no aparenta extenderse a la viga cabezal. La grieta pudo ser causada por contracción del concreto después del colado o por asentamientos diferenciales de la pila (Ver figura 17).</p>	<p>Investigar si la grieta es producto de asentamientos diferenciales. En caso que el agrietamiento no sea producto de asentamientos diferenciales, se recomienda reparar la grieta observada utilizando resina epóxica para evitar la corrosión del acero de refuerzo.</p>

Figura 17. Grieta vertical en el centro del cuerpo de la pila

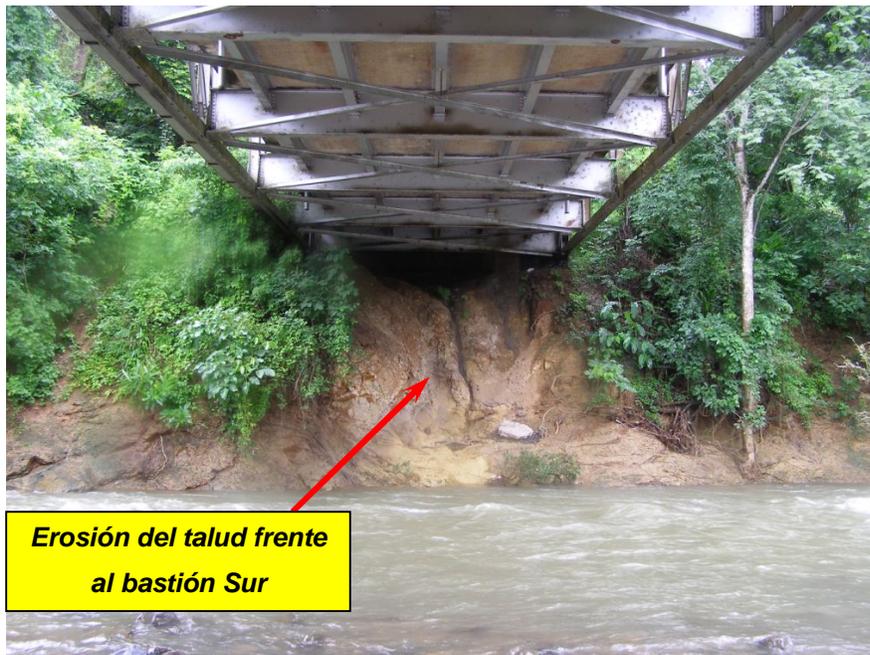
5.3. Bastiones y aletones	<p>No se observó daño en los bastiones y aletones.</p>	<p>Ninguna.</p>
5.4. Protección del talud de los bastiones	<p>El talud frente al bastión Sur no tiene protección contra la erosión. (Ver figura 18)</p>	<p>Proteger el talud del bastión Sur.</p>

Figura 18. Erosión del talud frente al bastión Sur del puente.

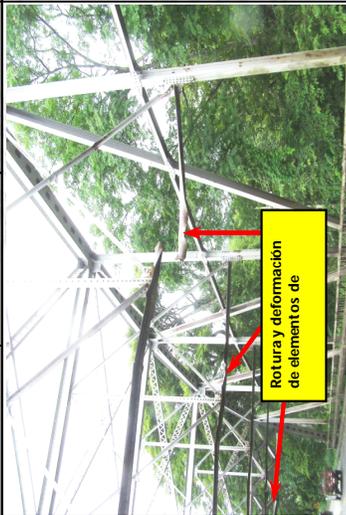
<p>Rotura y deformación de elementos de</p> <p>Notas: Deformación y rotura de elementos del arriostramiento vertical debido al impacto de vehículos.</p>	<p>Foto No. 14</p>

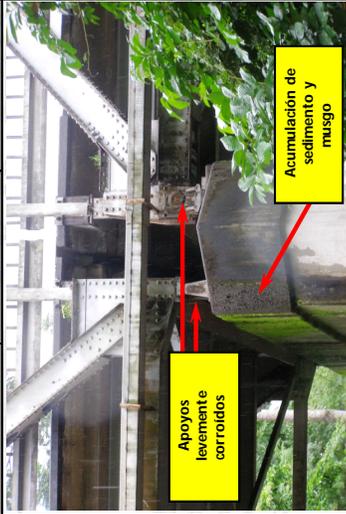
<p>Apoyos levemente corridos</p> <p>Acumulación de sedimento y musgo</p> <p>Notas: Apoyos sobre la pila corridos debido al contacto con el agua que se filtra por la junta de expansión. Además, se observa musgo y sedimento acumulado en la pila.</p>
<p>Foto No. 15</p>

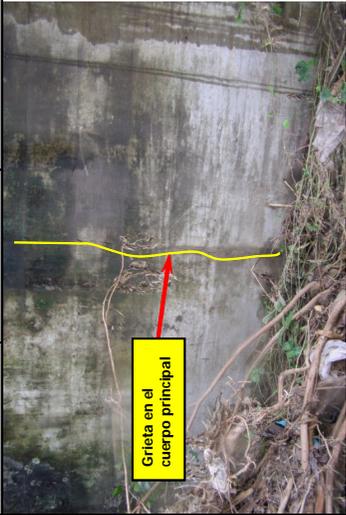
<p>Grieta en el cuerpo principal</p> <p>Notas: Grieta vertical en el centro del cuerpo de la pila</p>	<p>Foto No. 16</p>

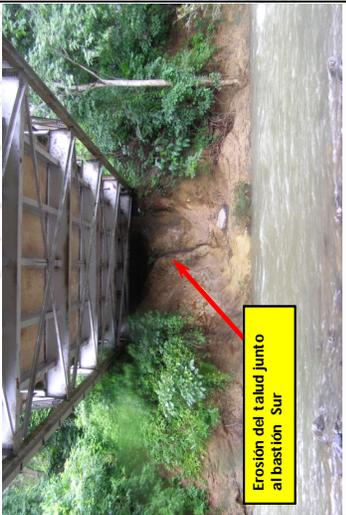
<p>Erosión del talud junto al bastión Sur</p> <p>Notas: Erosión del talud frente al bastión Sur del puente.</p>
<p>Foto No. 17</p>

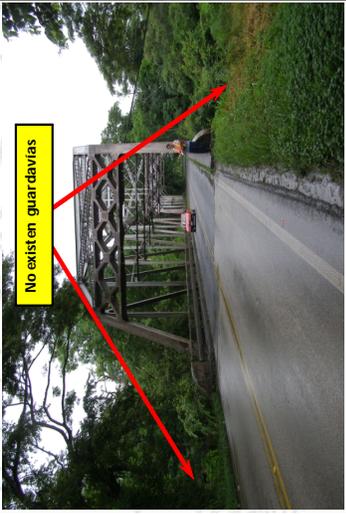
<p>No existen guardavías</p> <p>Notas: El puente no cuenta con guardavías.</p>	<p>Foto No. 18</p>

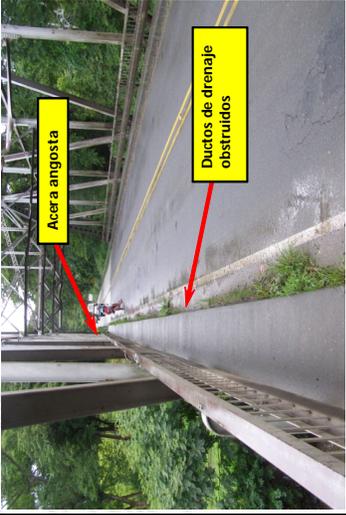
<p>Aceras angostas</p> <p>Ductos de drenaje obstruidos</p> <p>Notas: Aceras angostas, ductos de drenaje obstruidos, acumulación de sedimento y vegetación a lo largo de las cunetas.</p>
