## Programa de Infraestructura del Transporte (PITRA)

Informe: LM-PI-UP-PN07-2011

# INSPECCIÓN DEL PUENTE SOBRE EL RIO SECO RUTA NACIONAL No. 1 INFORME FINAL

San José, Costa Rica  
11 de noviembre, 2011

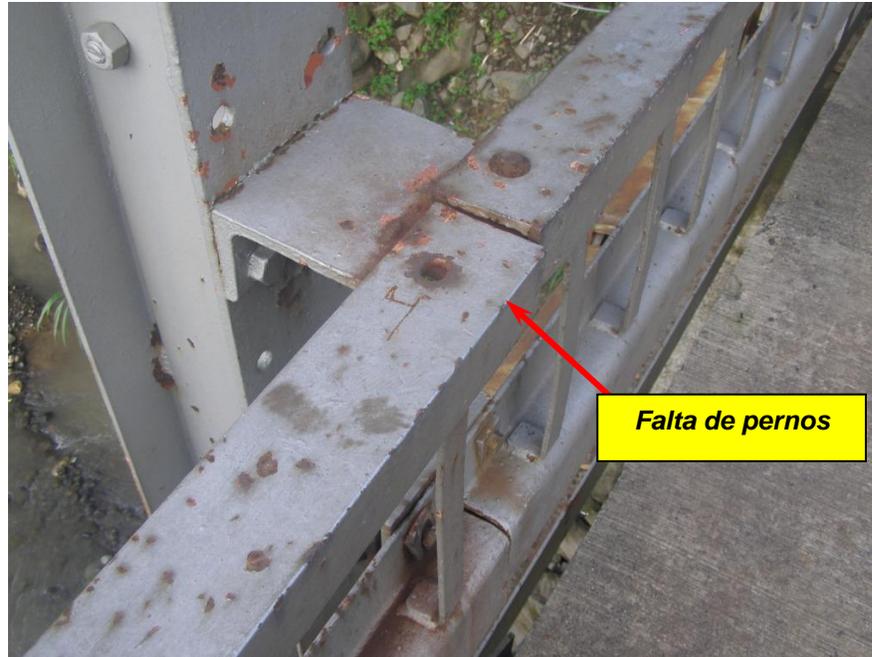
<b>SEGURIDAD VIAL</b>		
<b>Elementos</b>	<b>Observaciones</b>	<b>Recomendaciones</b>
2.1. Barandas	<p>No se observó daño en los elementos de la baranda de acero. Sin embargo, se observó la pérdida de varios pernos (Ver figura 4).</p> <p>Se observó una falla en la conexión entre la baranda y el apoyo. También se observaron pines de conexión expuestos en uno de los apoyos de la baranda (Ver figura 5).</p>	Reparar las conexiones de la baranda. Reemplazar los pernos faltantes.

**Figura 4.** Pernos faltantes en la baranda.

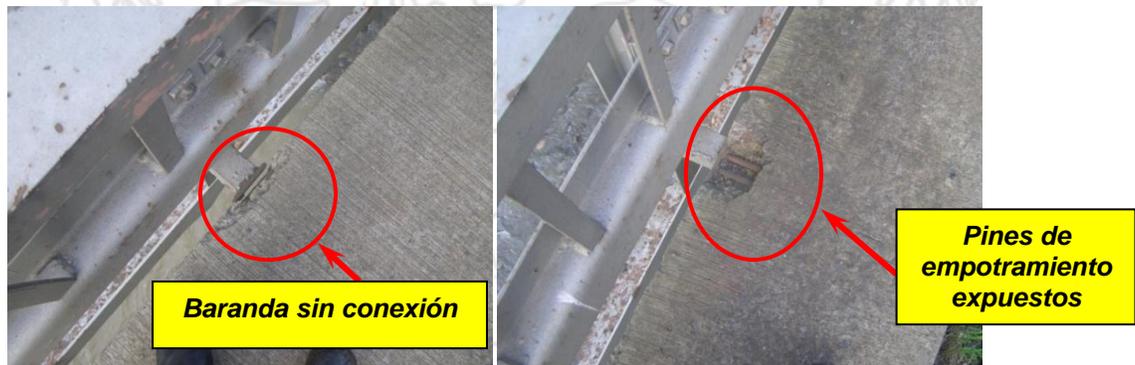
**Figura 5.** Baranda sin conexión y apoyo de la baranda con pines expuestos.

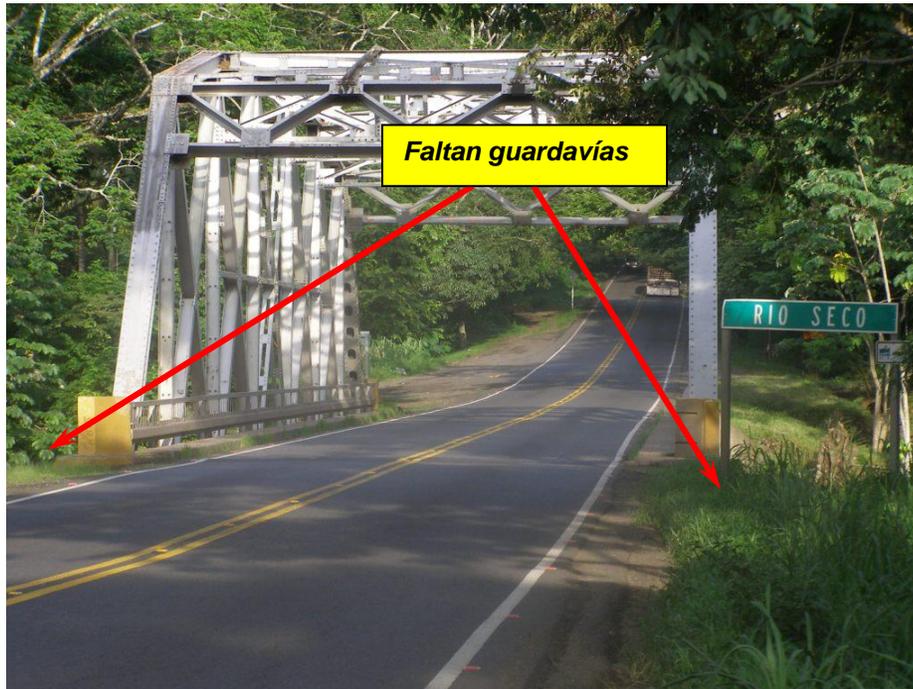
2.2. Guardavías	Los accesos al puente no cuentan con guardavías. (Ver figura 6)	Colocar guardavías en los accesos al puente.
2.3. Aceras y sus accesos	El ancho libre de las aceras no es suficiente para el tránsito seguro de peatones ni cuentan con accesos según las recomendaciones de la ley 7600. (Ver figura 7)	Aunque contar con un paso peatonal no es requerido para los puentes existentes sobre la Carretera Interamericana, se sugiere la construcción de un paso para peatones y bicicletas para facilitar el tránsito seguro de personas entre las comunidades aledañas al puente.

**Figura 6.** Faltante de guardavías en los accesos al puente.

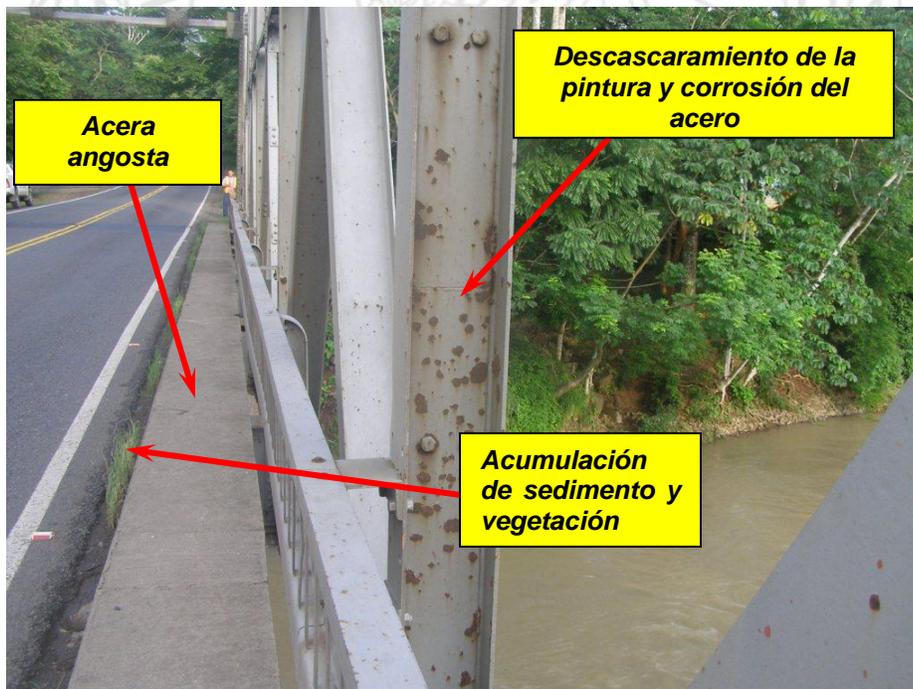
3.4. Cunetas y ductos de drenaje del puente	Existe vegetación y sedimento acumulado a lo largo de las cunetas del puente (Ver figura 7). Los ductos de drenaje del puente no cuentan con un tubo que impida el contacto del agua con la superficie inferior de la losa de concreto y las vigas de piso. La humedad existente ha generado la corrosión de la viga de piso adyacente (Ver figura 9).	Verificar la existencia de un programa de mantenimiento periódico del puente en el que se incluya los trabajos de limpieza de los bordillos y desobstrucción de drenajes. Colocar un tubo de PVC dentro de los ductos de drenaje que se extienda al menos 100mm por debajo de la superficie inferior de la viga de acero.

**Figura 7.** Vista mostrando acera angosta, descascaramiento de la pintura, piquetes de corrosión y acumulación de sedimento y vegetación a lo largo del bordillo.

7. Colocar tubos de PVC dentro de los ductos de drenaje del puente y limpiar el sedimento acumulado y la vegetación observada a lo largo de los bordillos.

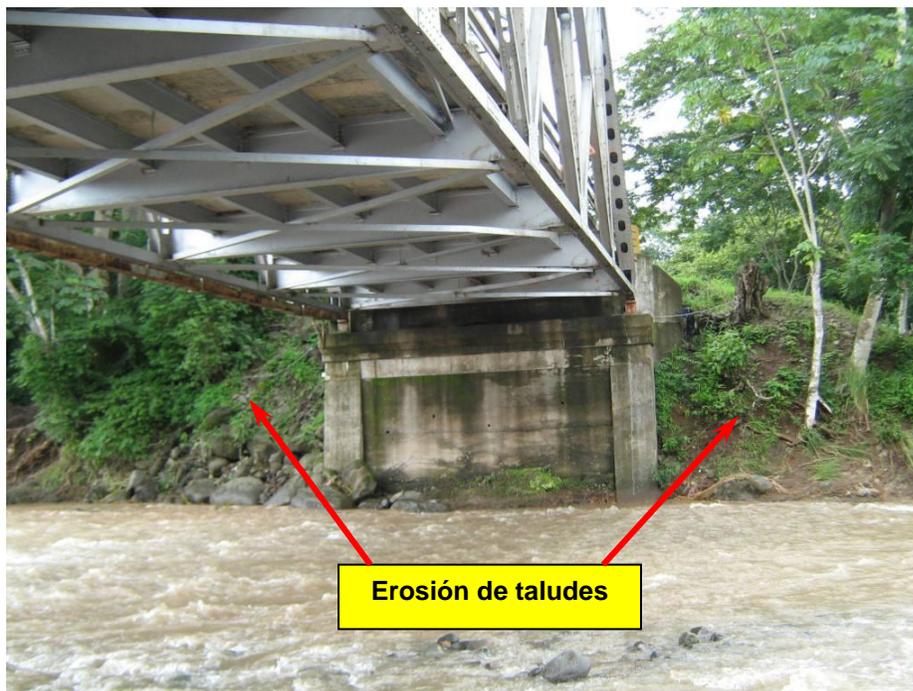
**Figura 8.** Erosión de los taludes junto a los aletones del bastión Sureste.

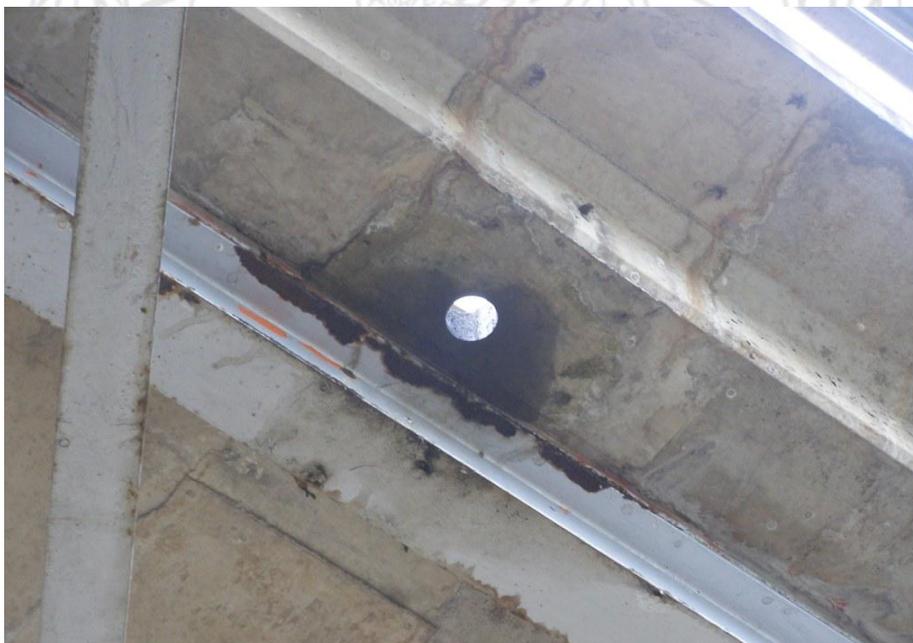
4.4. Vigas de piso	Algunas vigas de piso exhiben descascaramiento de la pintura, oxidación, piquetes de corrosión y corrosión en general (Ver figura 9).	Aplicar un sistema de protección de pintura a todos los elementos de acero según las recomendaciones del "Manual de especificaciones generales para la construcción de carreteras, caminos y puentes CR-2010" tomando en consideración el ambiente a que están expuestos.

**Figura 9.** Vista de un ducto de drenaje donde se muestra la humedad en la superficie de concreto y la corrosión de la viga de acero por la falta de un tubo de drenaje que se extienda más allá de la superficie inferior de la viga de acero.

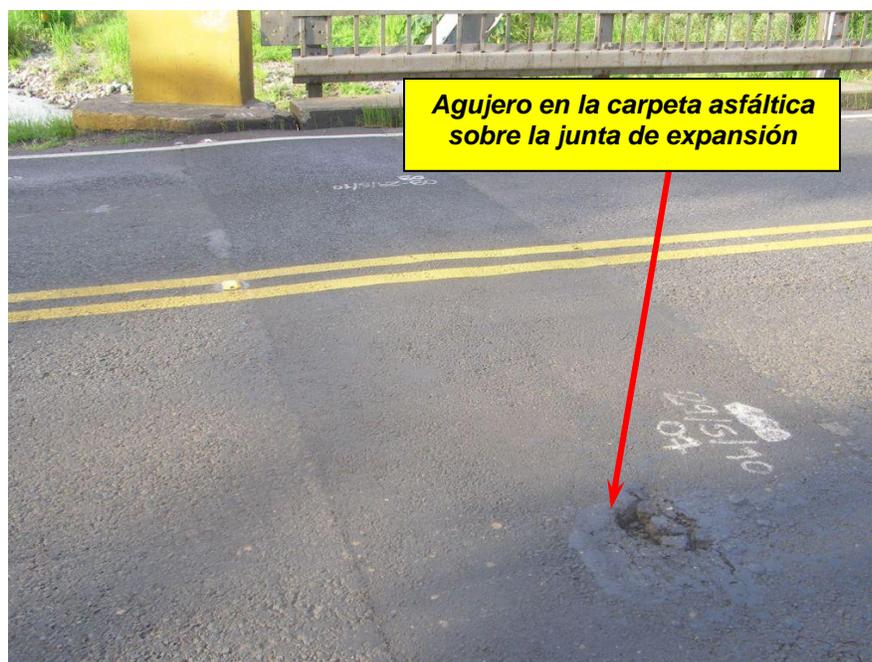
3.5. Juntas de expansión	Las juntas de expansión están cubiertas con una sobrecapa asfáltica y están en mal estado (Ver figuras 10 y 11). Las juntas permiten la filtración de agua, lo cual acelera la corrosión observada en la viga transversal y en los apoyos ubicados justo bajo la junta. (Ver figura 15)	Reemplazar las juntas de expansión por otro sistema de juntas que eviten la filtración de agua.

**Figura 10.** Junta de expansión obstruida sobre el bastión Noroeste.

2. Reemplazar las juntas de expansión.
3. Reubicar a una mayor altura los elementos del sistema de arriostramiento transversal superior entre elementos verticales para evitar que éstos sean impactados por vehículos.

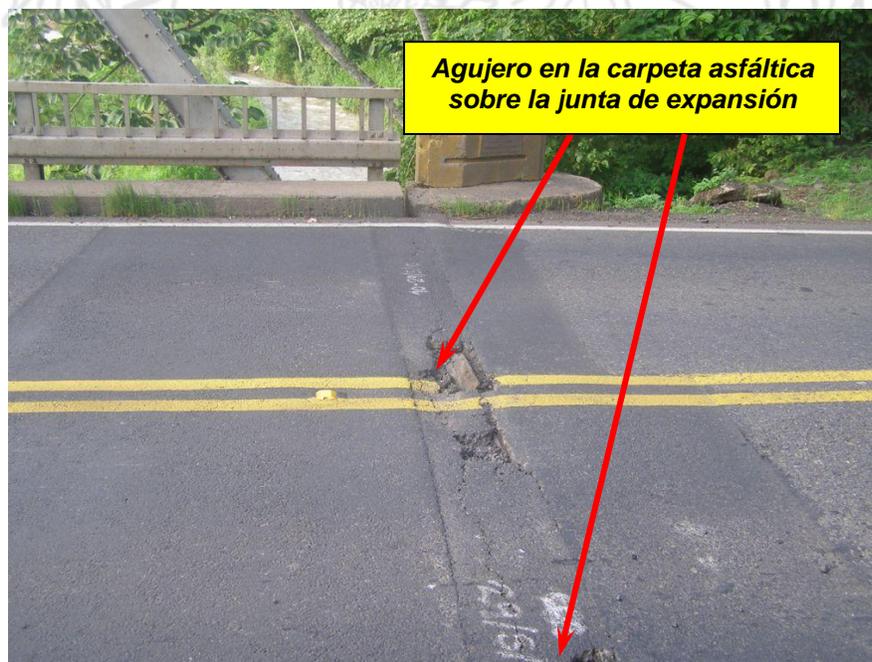
**Figura 11.** Junta de expansión obstruida sobre el bastión Sureste.

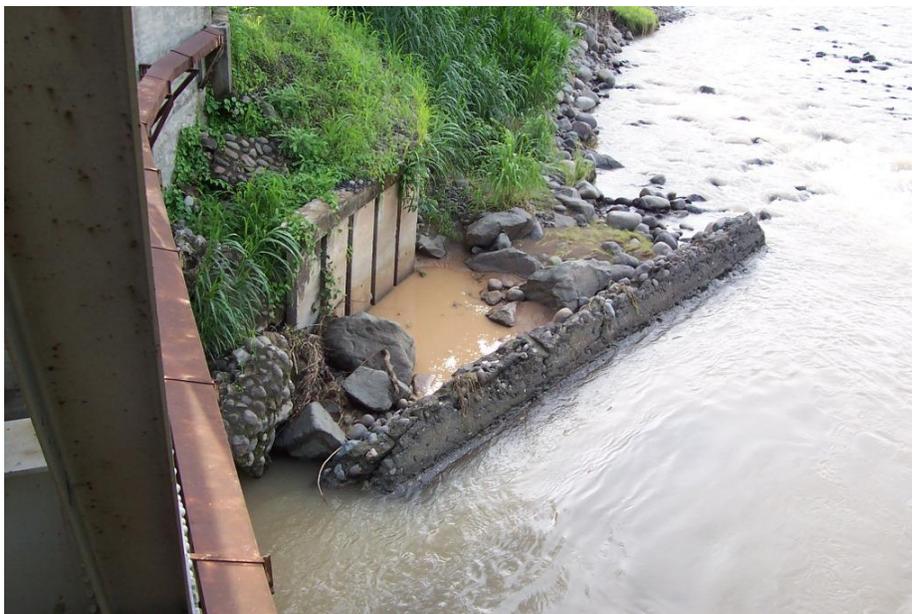
**Figura 12.** Vista mostrando elementos de protección del relleno de aproximación junto al bastión Noroeste que existía antes de que el río erosionara el relleno de aproximación.

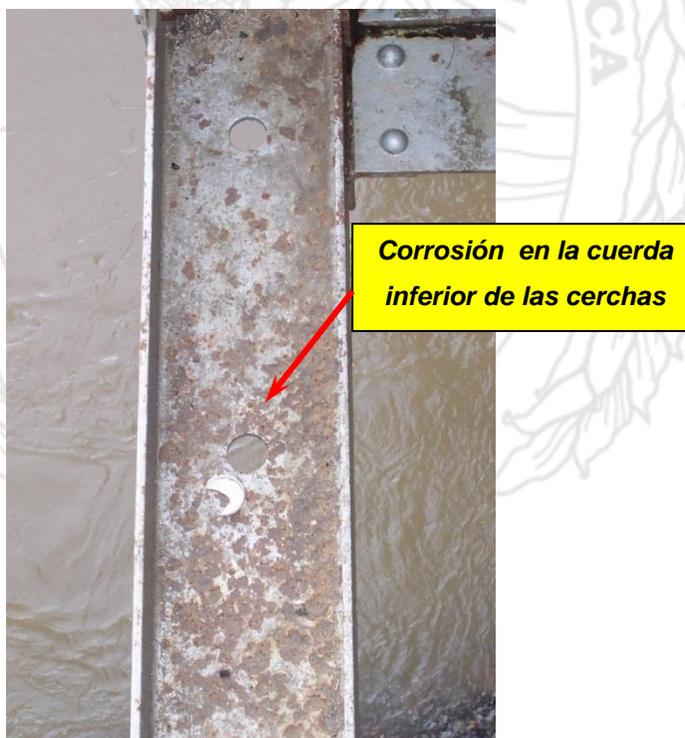
4.2. Cerchas principales	Las cerchas principales exhiben descascaramiento de la pintura, oxidación, piquetes de corrosión y corrosión en general en varios de sus elementos (Ver figuras 7 y 13).	Aplicar un sistema de protección de pintura a todos los elementos de acero según las recomendaciones del "Manual de especificaciones generales para la construcción de carreteras, caminos y puentes CR-2010" tomando en consideración el ambiente a que están expuestos.

**Figura 13.** Corrosión típica en la cuerda inferior de la cerchas.

1. Pintar todos los elementos de acero de la superestructura con un sistema de protección de pintura recomendado por el “Manual de especificaciones generales para la construcción de carreteras, caminos y puentes CR-2010” acorde con las condiciones ambientales del sitio.

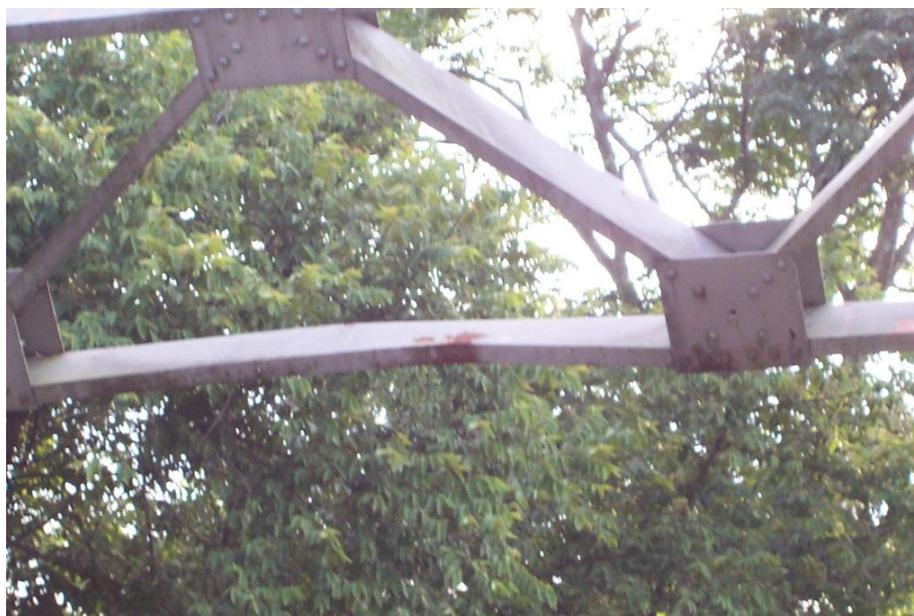
<b>SUPERESTRURA</b>		
<b>Componentes</b>	<b>Componentes</b>	<b>Componentes</b>
4.6. Arriostramiento superior	Se observó la deformación de varios elementos del arriostramiento vertical superior de los portales por el impacto de vehículos (Ver figura 14).	Sustituir los elementos deformados. Aplicar un sistema de protección de pintura a todos los elementos de acero según las recomendaciones del "Manual de especificaciones generales para la construcción de carreteras, caminos y puentes CR-2010" tomando en consideración el ambiente a que están expuestos.

**Figura 14.** Elemento del portal impactado por un vehículo.

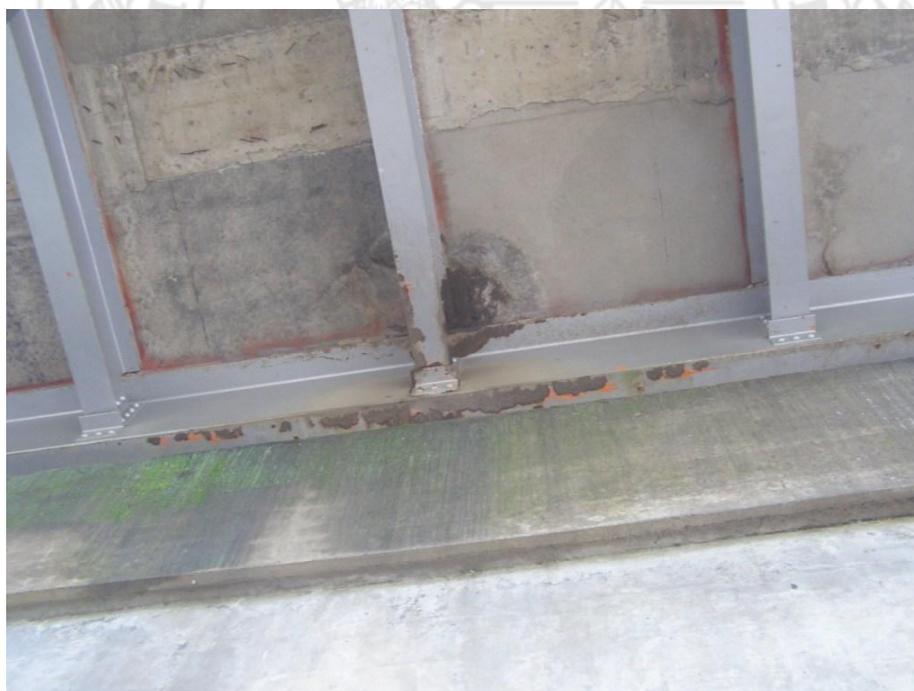
4.3. Viga transversal	Algunas vigas transversales exhiben descascaramiento de la pintura, oxidación, piquetes de corrosión y corrosión en general (Ver figura 15).	Aplicar un sistema de protección de pintura a todos los elementos de acero según las recomendaciones del "Manual de especificaciones generales para la construcción de carreteras, caminos y puentes CR-2010" tomando en consideración el ambiente a que están expuestos.

**Figura 15.** Corrosión de la viga transversal producida por el agua infiltrada por la junta de expansión (bastión Noroeste).

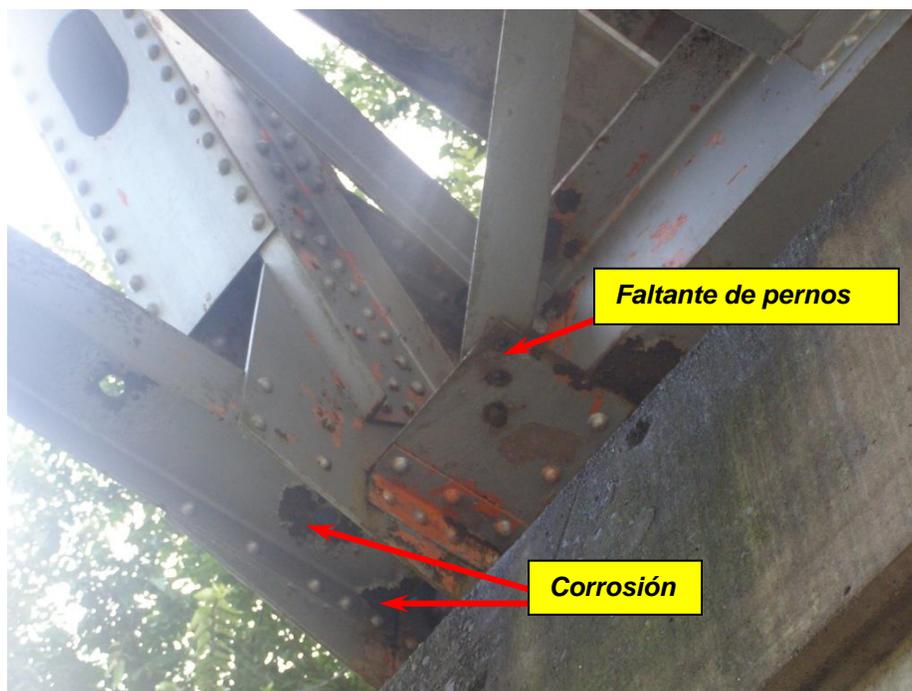
4.5. Arriostramiento inferior	Se observó gran cantidad de elementos del sistema de arriostramiento inferior desconectados debido a la pérdida total o parcial de los pernos de conexión producto de los esfuerzos generados por fatiga (Ver figuras 16 y 17). También se observaron piquetes de corrosión.	Reemplazar todos los pernos faltantes. Aplicar un sistema de protección de pintura a todos los elementos de acero según las recomendaciones del "Manual de especificaciones generales para la construcción de carreteras, caminos y puentes CR-2010" tomando en consideración el ambiente a que están expuestos.

**Figura 16.** Pérdida de pernos de un arrioste inferior y corrosión de elementos de acero.

4. Aumentar la longitud de asiento de los apoyos sobre los bastiones.
5. Reemplazar todos los pernos faltantes en las conexiones de los elementos del sistema de arriostramiento inferior.

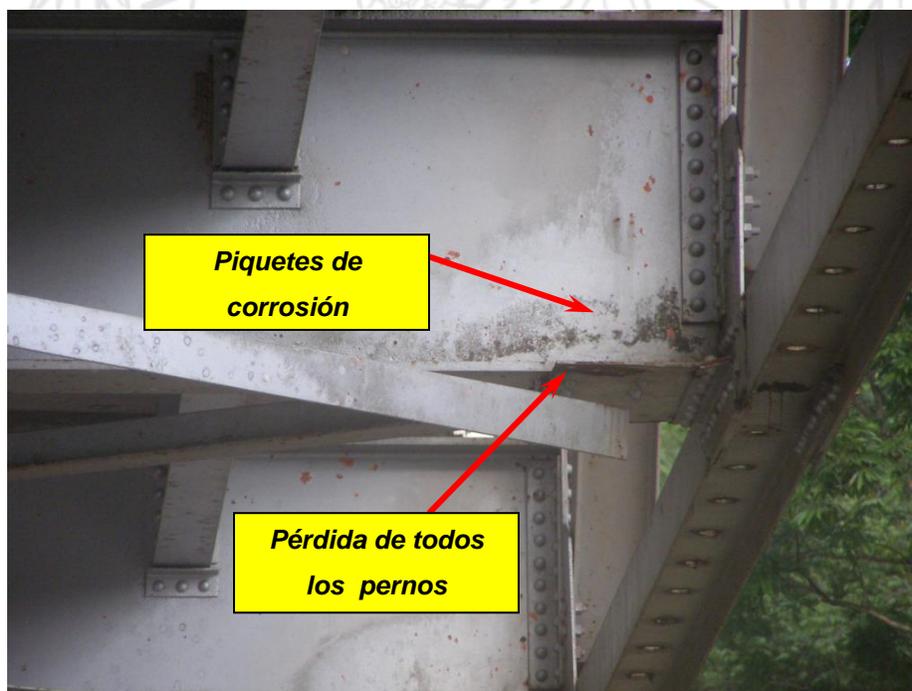
**Figura 17.** Pérdida de todos los pernos de conexión de un arrioste inferior.

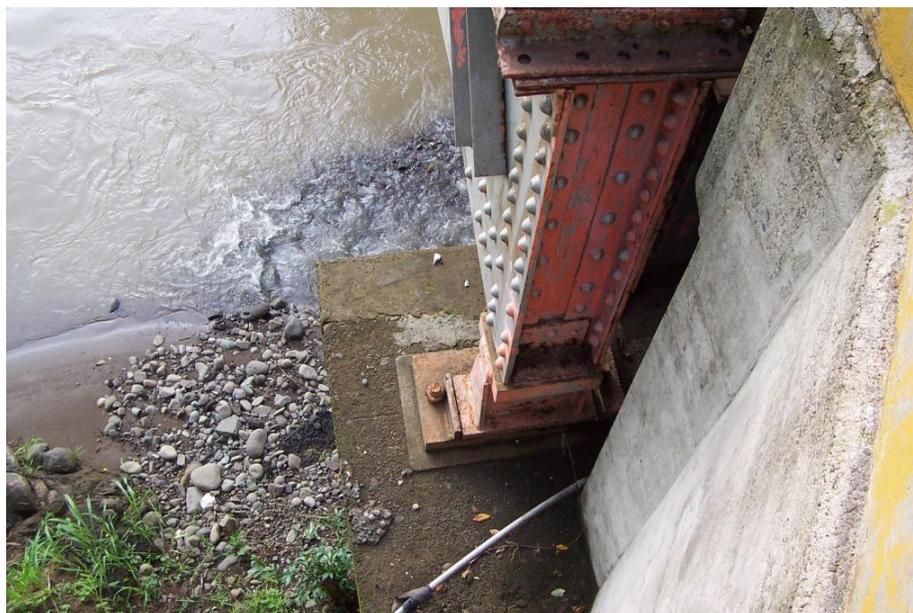
<b>SUBESTRUCTURA</b>		
<b>Componentes</b>	<b>Observaciones</b>	<b>Recomendaciones</b>
5.1. Apoyos sobre los bastiones	La longitud de asiento de la superestructura sobre los bastiones no aparenta ser suficiente para prevenir que la superestructura pueda caer del bastión durante un sismo. Se observó la construcción de una ménsula en el bastión Sureste para incrementar la longitud de asiento de los apoyos expansivos (Ver figura 18). Adicionalmente, los apoyos están continuamente expuestos a la humedad debido a la filtración de agua a través de las juntas de expansión (Ver figura 18).	Limpiar el sedimento acumulado alrededor de los apoyos y sobre la viga cabezal del bastión. Reemplazar las juntas de expansión. Investigar si es necesario incrementar la longitud de asiento de los apoyos de la superestructura. Investigar si las conexiones de los apoyos a los bastiones tienen la capacidad para resistir las deformaciones que serían impuestas por un terremoto, tanto en la dirección longitudinal como transversal.

**Figura 18.** Apoyo sujeto a la humedad el cual muestra oxidación y corrosión. Adicionalmente, es visible la limitada longitud de asiento con que cuenta el apoyo.

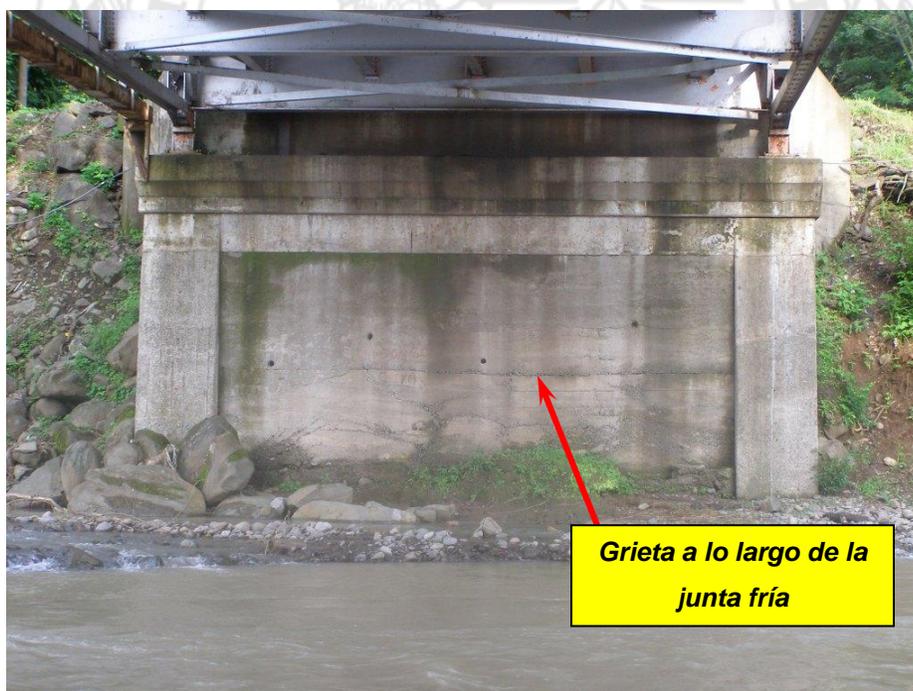
5.2. Bastiones y aletones	Se observaron nidos de piedra superficiales y una grieta a lo largo de la junta fría de los muros pantalla construidos entre las columnas de los bastiones. No se observó filtración de agua a través de las juntas frías. (Ver figura 19)	Monitorear durante la siguiente inspección.

**Figura 19.** Nidos de piedra superficiales en el muro pantalla del bastión Sureste y abertura a lo largo de la junta fría.

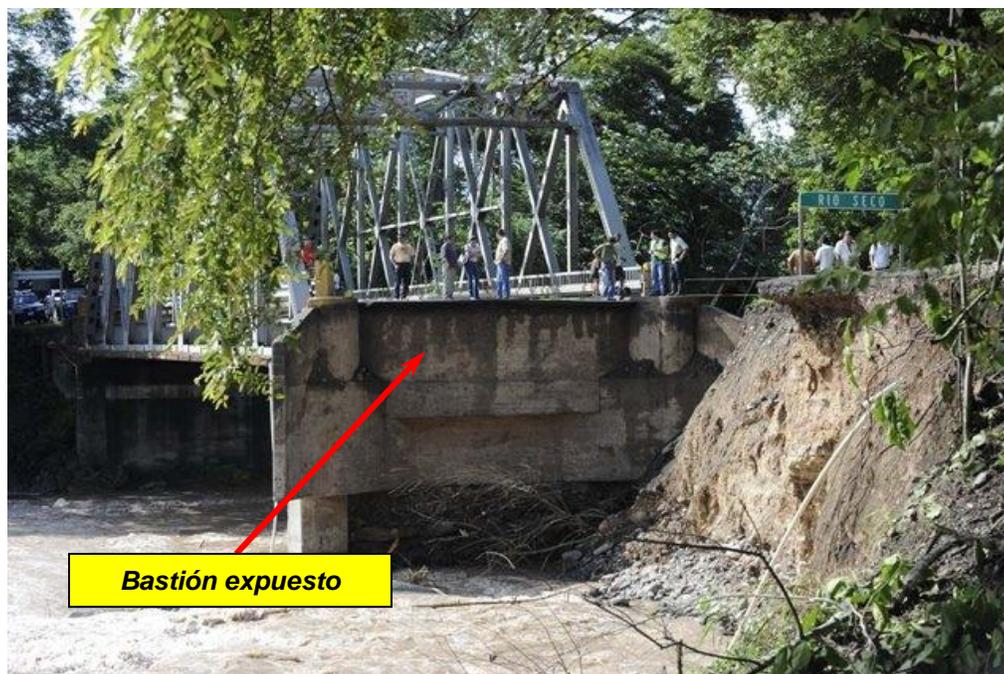
3.2. Accesos	No se observó daño en los accesos al puente durante la primera visita. Se realizó una segunda visita luego de que una crecida del río erosionara el acceso Noroeste del puente (Ver figura 20).	Ninguna. El daño en el acceso ya fue reparado.

**Figura 20.** Vista mostrando el daño por erosión del acceso Noroeste debido a la crecida del río. (Foto tomada de La Nación digital 29-07-2010).
