Programa de Infraestructura del Transporte (PITRA)

Informe: LM-PI-UP-PN08-2011

INSPECCIÓN DEL PUENTE SOBRE EL RIO LAGARTO RUTA NACIONAL No. 1 INFORME FINAL

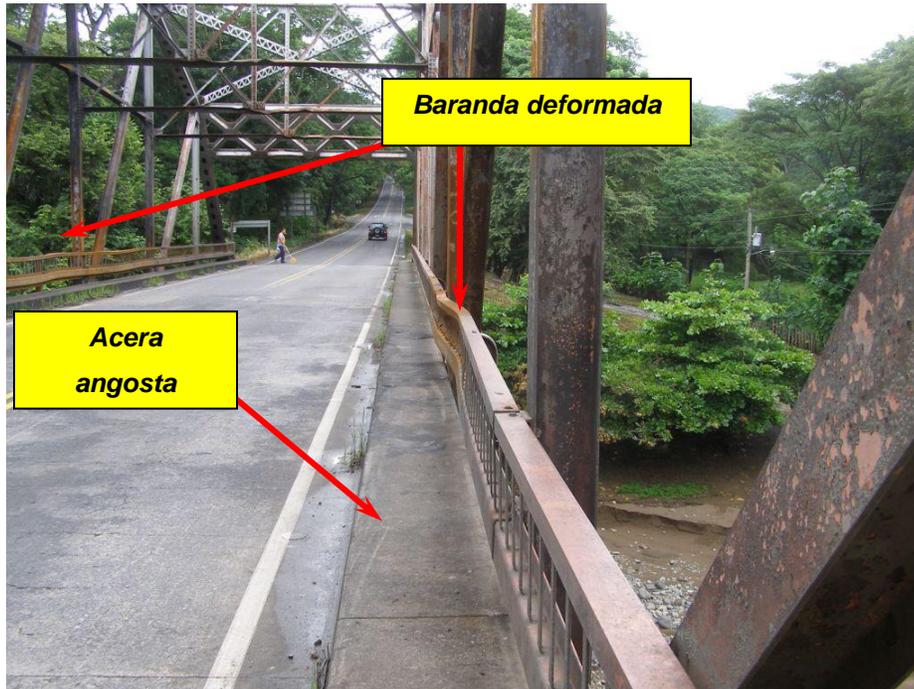
SEGURIDAD VIAL		
Elementos	Observaciones	Recomendaciones
2.1. Barandas	La baranda metálica a ambos lados del puente se deformó al estar en contacto con el fuego producto del incendio del 1º Febrero 2010. (Ver figura 4)	Sustituir los elementos deformados de la baranda.

Figura 4. Baranda deformada y acera peatonal angosta.

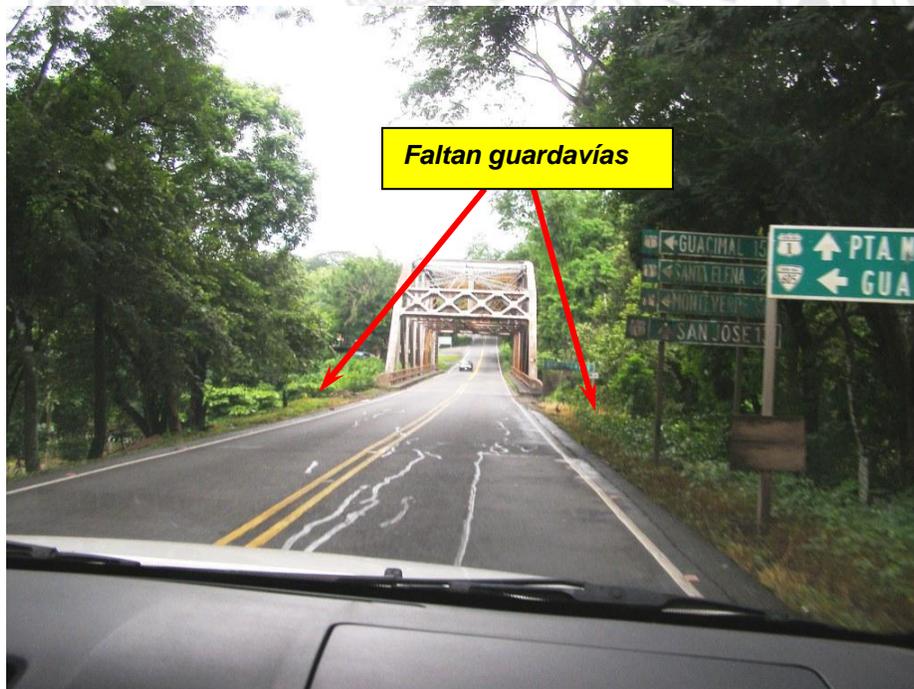
2.2. Guardavías	Los accesos al puente no cuentan con guardavías. (Ver figura 5)	Colocar guardavías en los accesos al puente.
2.3. Aceras y sus accesos	El ancho de acera no cumple con los requerimientos de la ley 7600. Las aceras tampoco cuentan con los accesos respectivos. (Ver Figura 4)	Aunque contar con un paso peatonal no es requerido para los puentes existentes sobre la Carretera Interamericana, se recomienda la construcción de un paso para peatones y bicicletas para facilitar el tránsito seguro de personas entre las comunidades aledañas al puente.

Figura 5. Faltante de guardavías en ambos acceso al puente.

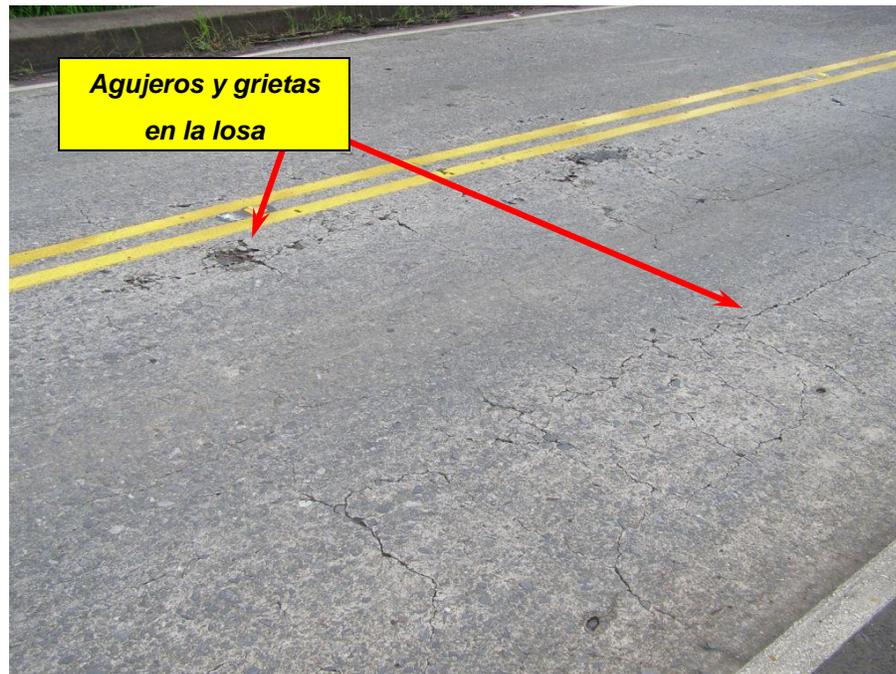
SUPERFICIE DE RODAMIENTO, ACCESORIOS, ACCESOS Y OTROS		
Elementos	Observaciones	Recomendaciones
3.1. Superficie de rodamiento	La superficie de rodamiento es la misma losa de concreto de la superestructura. Se observaron varios agujeros pequeños y grietas en dos direcciones (Ver figura 6).	Reemplazar la losa de concreto.

Figura 6. Agujeros y grietas en la losa del puente.

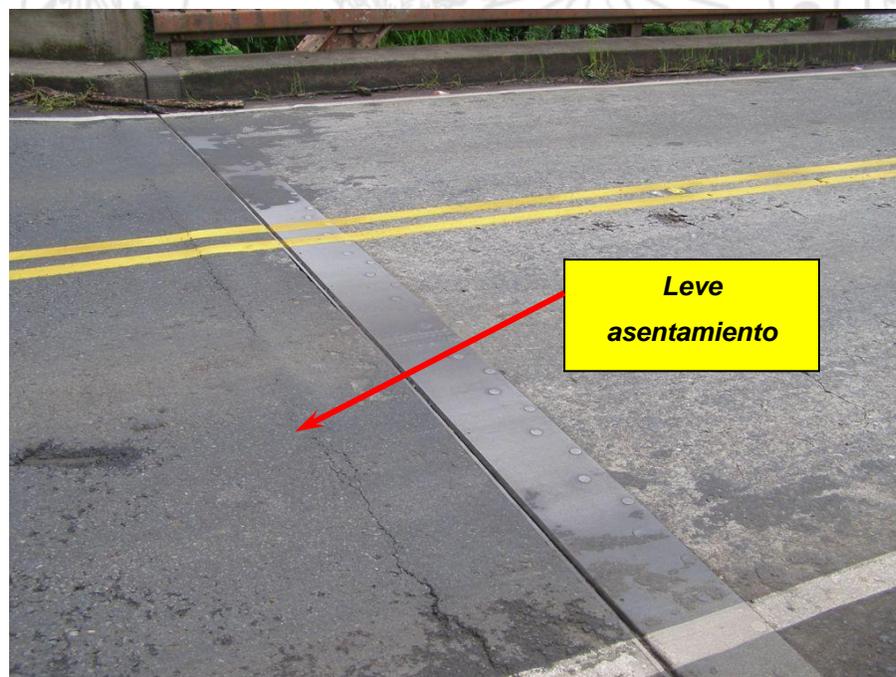
3.2. Accesos	Se observa un leve asentamiento de la superficie de rodamiento justo antes de entrar al puente por el acceso Sur (Ver Figura 7).	Reparar el asentamiento observado.

3.5. Juntas de expansión	Las juntas de expansión de la superestructura ubicadas sobre cada bastión no exhiben problema alguno (Ver Figura 7). Sin embargo, este tipo de junta permite la filtración de agua, lo cual acelera el daño por corrosión en los elementos de acero ubicados justo bajo la junta (Ver figura 10).	Reemplazar las juntas de expansión por otro tipo de juntas que eviten la filtración de agua.

Figura 7. Junta de expansión sobre el bastión Sur donde se observa asentamiento de la superficie justo antes de entrar al puente.

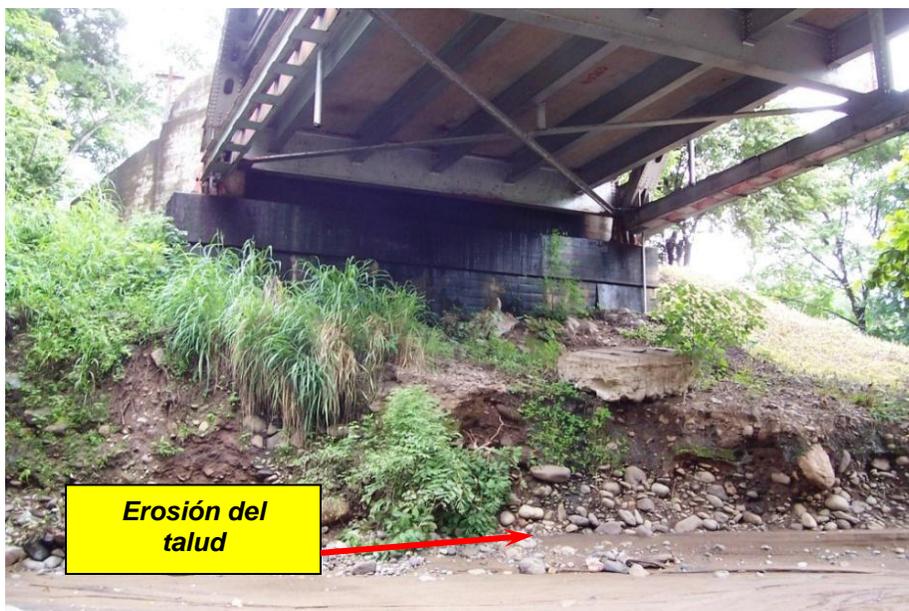
3.6. Cauce del río	No se observó modificación a la alineación del cauce. Se observó erosión de las márgenes del río frente a los bastiones (Ver figura 8).	Monitorear la erosión observada de las márgenes del río en la siguiente inspección.

Figura 8. Vista del bastión Norte mostrando la erosión del talud bajo el bastión.

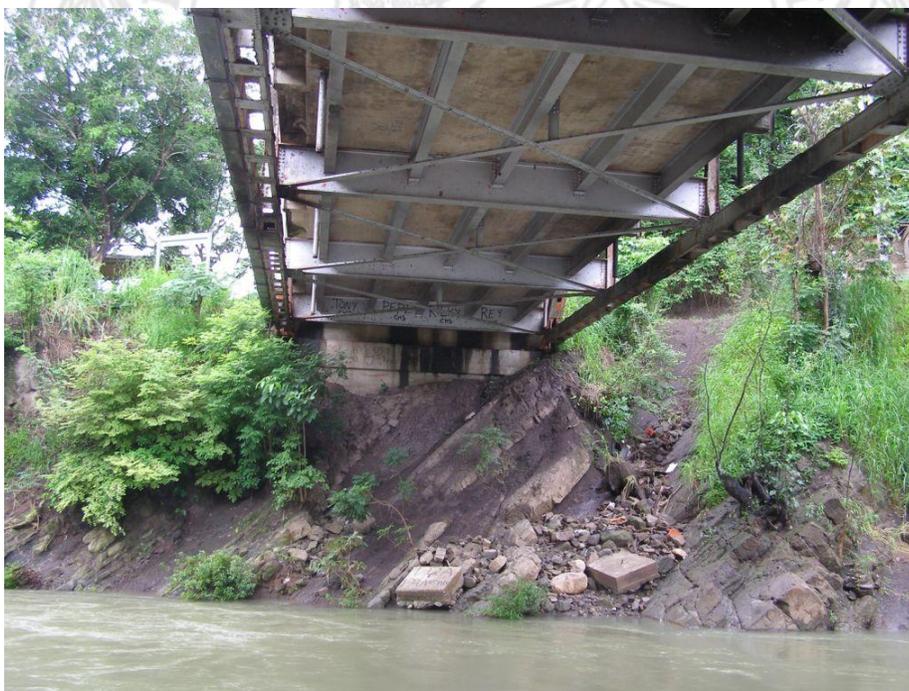
5.3. Protección del talud de los bastiones	<p>Los taludes bajo los bastiones Norte y Sur no tienen protección contra la erosión. (Ver figuras 8 y 9)</p>	<p>Construir un sistema de drenaje en ambos accesos para evacuar la escorrentía superficial lejos de los aletones y para evitar la erosión de los taludes.</p> <p>Proteger de la erosión el talud bajo los bastiones.</p>

Figura 9. Vista mostrando la erosión del talud bajo el bastión Sur y la erosión del talud a un costado del bastión debido a la ausencia de un sistema de drenaje.

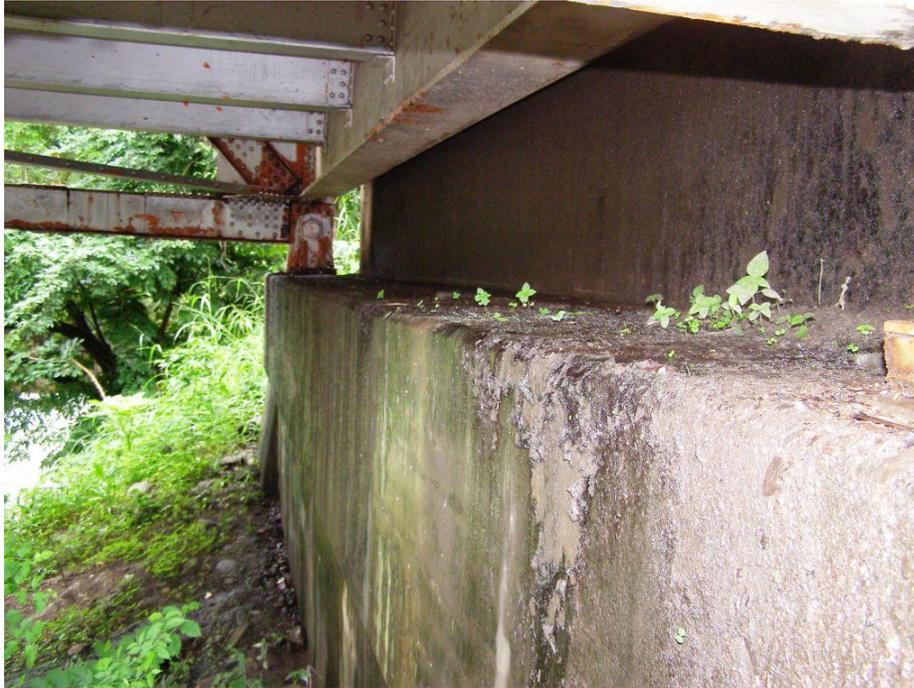
5.2. Bastiones y aletones	<p>No se observó daño en los bastiones y aletones. Sin embargo, los bastiones están continuamente expuestos a la humedad debido a la filtración del agua a través de las juntas de expansión. (Ver figura 10)</p>	<p>Sustituir las juntas de expansión.</p>

Figura 10. Indicios de agua filtrada a través de la junta de expansión sobre la viga cabezal del bastión y corrosión de los apoyos.

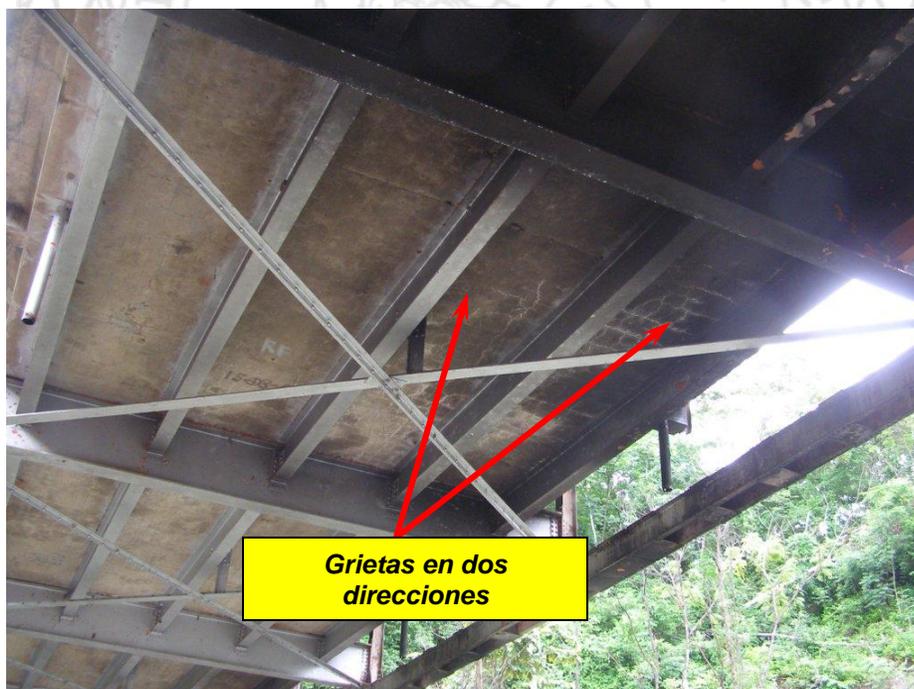
SUPERESTRUCTURA		
Elementos	Observaciones	Recomendaciones
4.1. Losa	<p>La losa de concreto está bastante agrietada, tanto en la superficie superior como en la superficie inferior. (Ver figuras 6 y 11)</p> <p>También se observó que el agujero de la losa causante del accidente había sido reparado. (Ver figura 19).</p>	Reemplazar la losa.

Figura 11. La losa exhibe grietas en dos direcciones

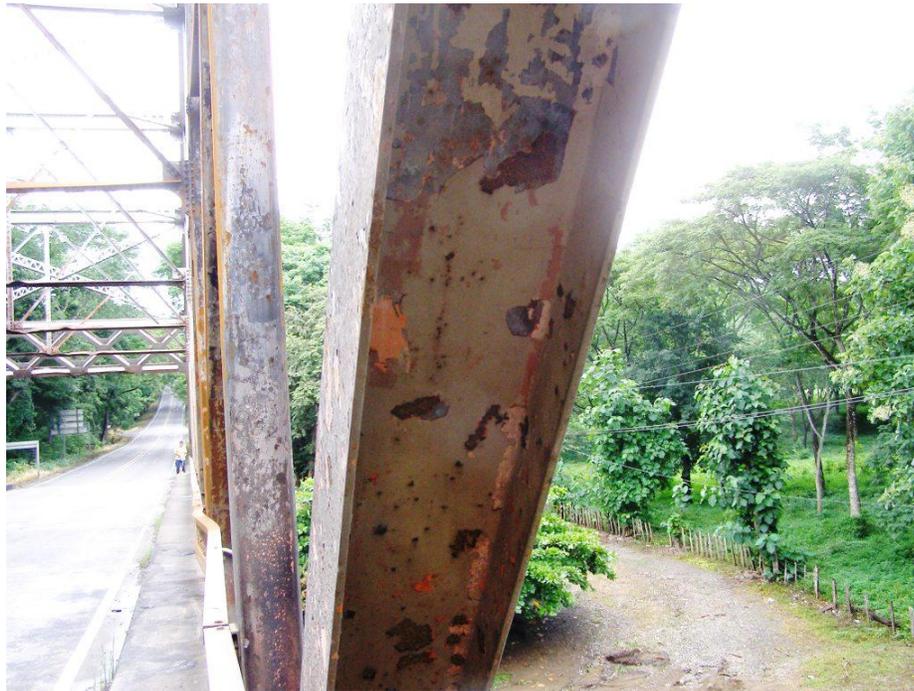
4.2. Vigas principales (Cerchas)	<p>Las cerchas exhiben signos de oxidación y corrosión generalizadas. Se observó el descascamiento de la pintura y piquetes de corrosión en varios elementos (Ver figura 12). Los elementos de acero que estuvieron expuestos al fuego han perdido su sistema de protección y por lo tanto exhiben oxidación (Ver figura 13).</p> <p>También se observó la deformación de un elemento vertical de una de las cerchas (Ver figura 14).</p> <p>Se observó que el tramo de la cuerda inferior de la cercha entre las vigas transversales donde ocurrió el incendio fue reforzado mediante la colocación de un elemento adicional paralelo a la cuerda existente (Ver figura 19).</p> <p>Además se observó la sustitución de un elemento diagonal de cercha, el cual se presume fue impactado por uno de los vehículos durante el accidente. (Ver figura 20)</p>	Proteger la estructura de acero con el sistema de pintura recomendado por el "Manual de especificaciones generales para la construcción de carreteras, caminos y puentes CR2010" según la condición ambiental del sitio.

Figura 12. Corrosión típica en los elementos de la cercha.

4.3. Vigas transversales	Muchas de las vigas transversales exhiben piquetes de corrosión.	Proteger la estructura de acero con el sistema de pintura recomendado por el "Manual de especificaciones generales para la construcción de carreteras, caminos y puentes CR2010" según la condición ambiental del sitio.

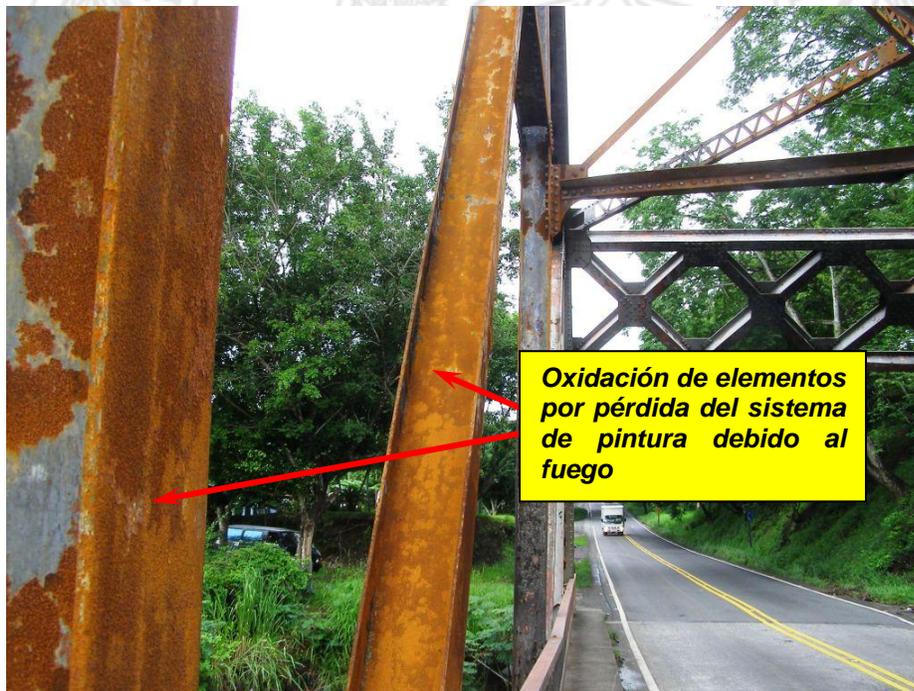
Figura 13. Oxidación típica en los elementos de la cercha expuestos al fuego debido a la pérdida de la pintura de protección.

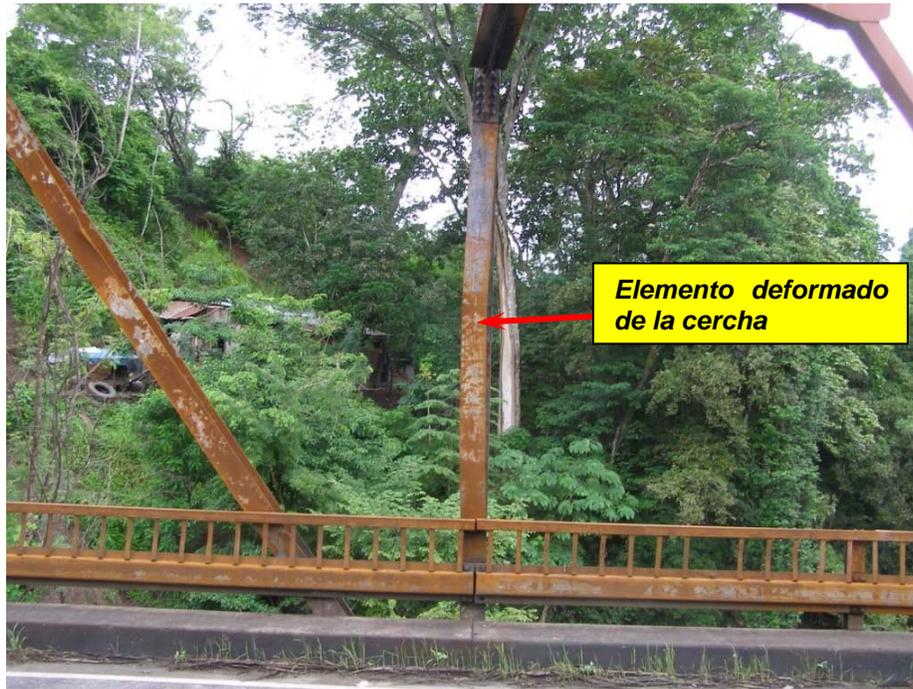
Figura 14. Vista del elemento vertical deformado de la cercha.

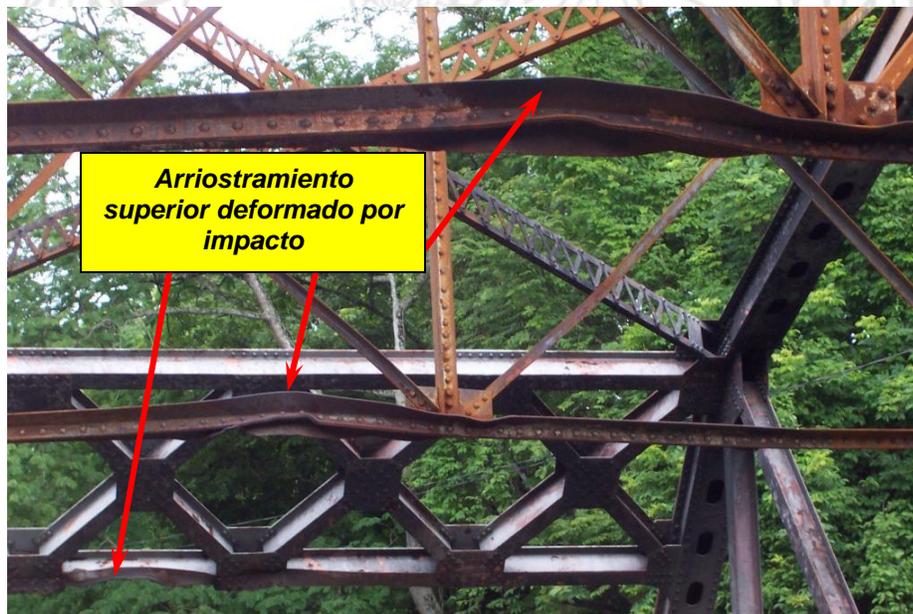
4.6. Arriostramiento superior	La cuerda inferior del arriostramiento superior exhibe varios elementos deformados por el impacto de vehículos (Ver figura 15). Algunos elementos del arriostramiento superior se encuentran deformados debido al efecto del fuego durante el incendio antes mencionado (Ver figura 16).	Ver 4.3

Figura 15. Deformación del arriostramiento superior debido al impacto de vehículos.

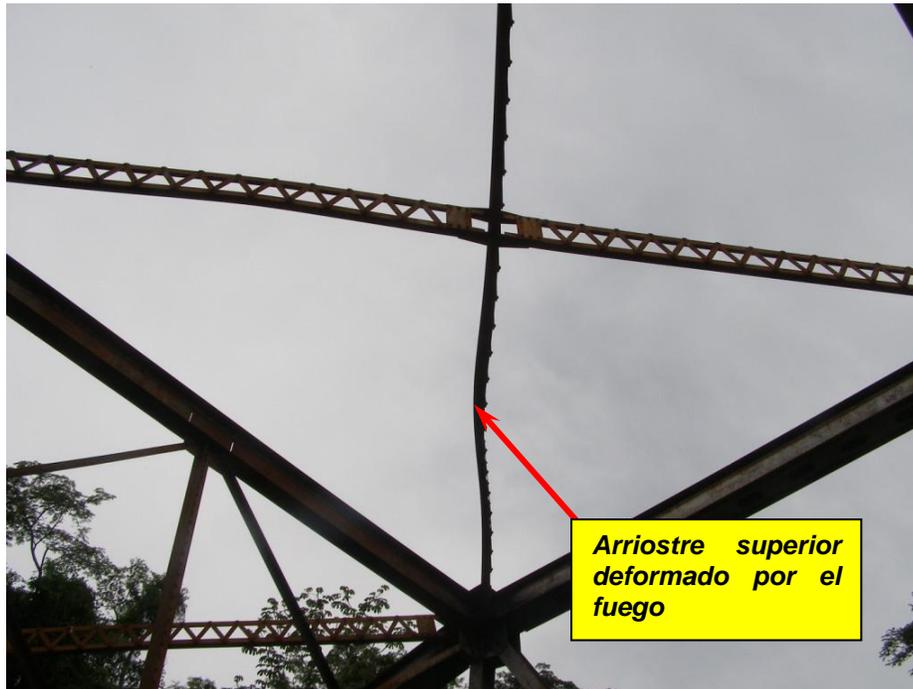
Figura 16. Deformación de un elemento del sistema de arriostramiento superior debido al fuego.

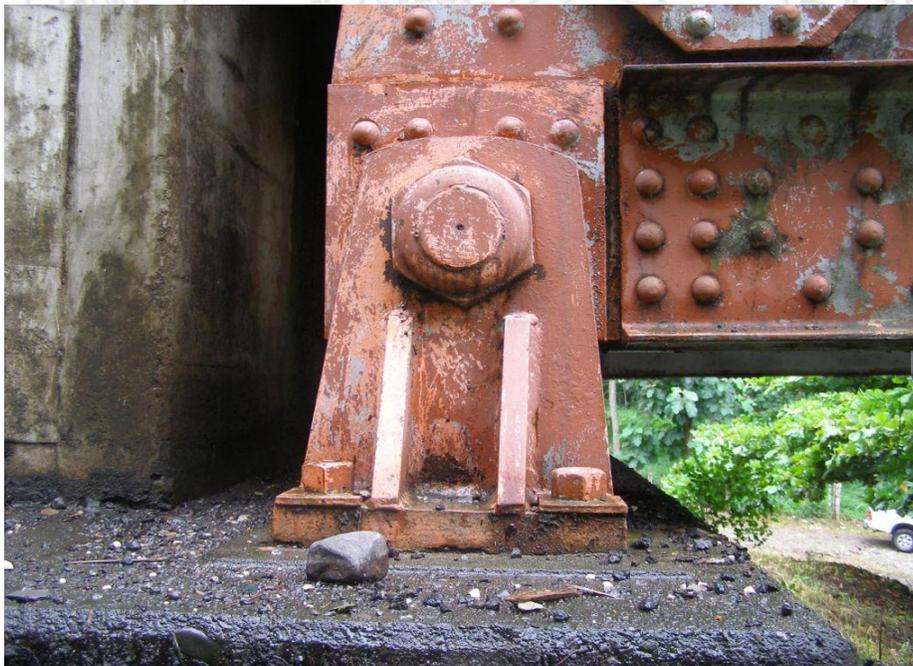
SUBESTRUCTURA		
Elementos	Observaciones	Recomendaciones
5.1. Apoyos	<p>Se observó descascaramiento de la pintura y corrosión en los apoyos del puente (Ver figuras 17 y 18).</p> <p>La longitud de asiento de la superestructura sobre los bastiones, tanto longitudinal como transversal, no aparenta ser suficiente para prevenir que la superestructura pueda desmontarse del bastión durante un sismo. (Ver figura 17)</p> <p>Los apoyos están continuamente expuestos a la humedad debido a la filtración de agua a través de las juntas de expansión y a los sedimentos acumulados alrededor de los apoyos. (Ver figuras 10 y 17).</p>	<p>Limpiar los sedimentos acumulados alrededor de los apoyos y sobre la viga cabezal de los bastiones.</p> <p>Reemplazar las juntas de expansión.</p> <p>Investigar si se requiere incrementar la longitud de asiento de la superestructura sobre los bastiones.</p>

Figura 17. Los apoyos exhiben descascaramiento de la pintura y están continuamente expuestos a la humedad.

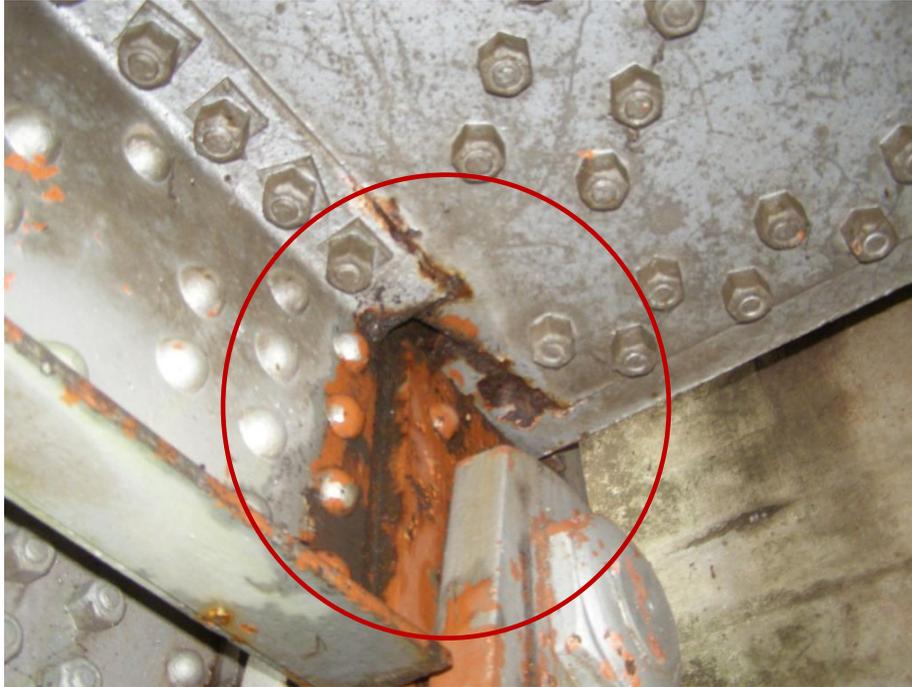
Figura 18. Los apoyos exhiben corrosión debido a la humedad que existe en los bastiones.

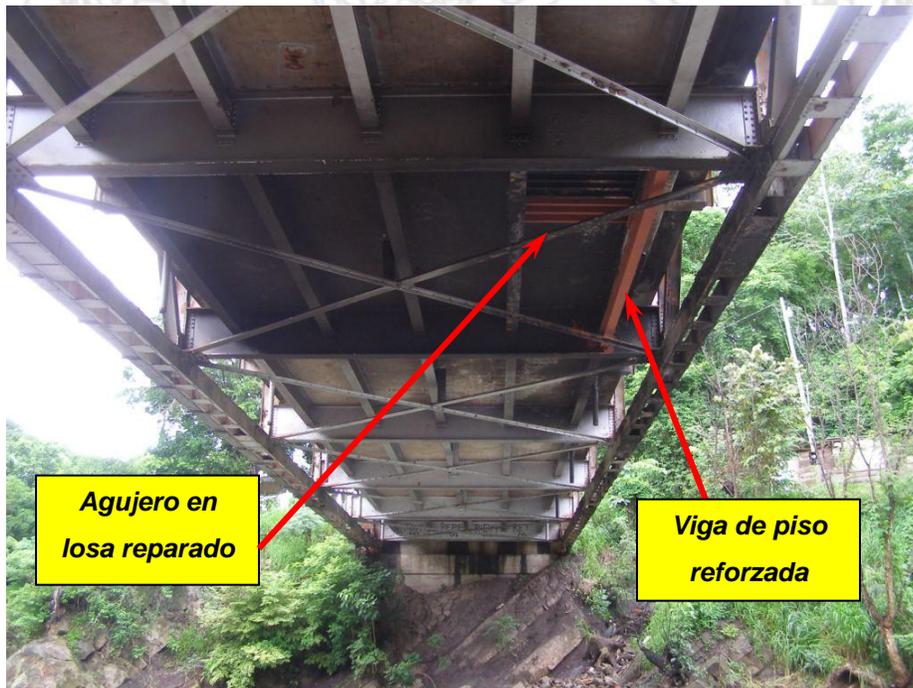
Figura 19. Vista mostrando reparaciones realizadas al puente.

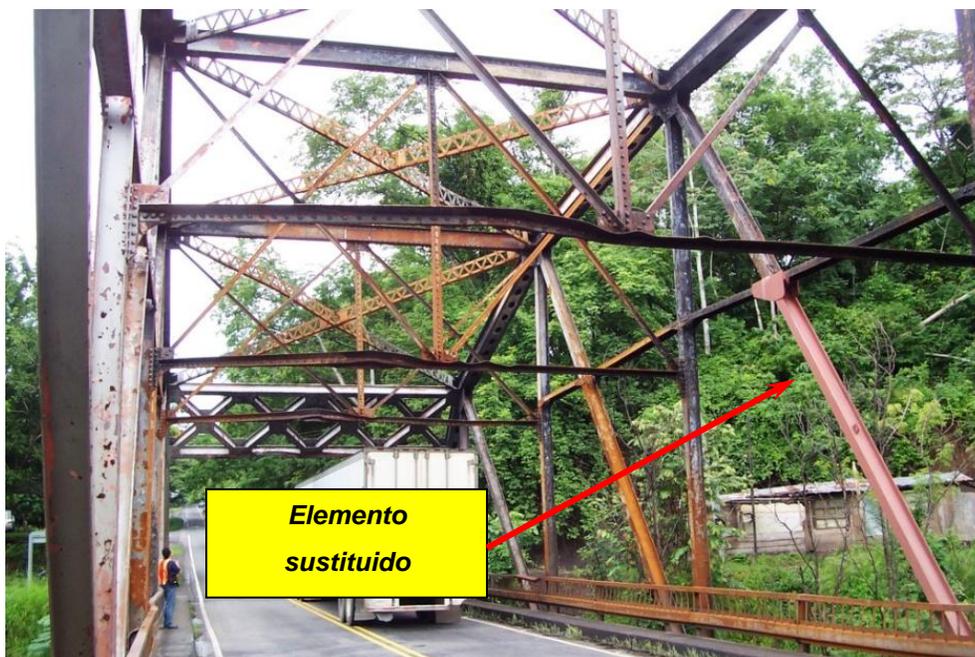
Figura 20. Vista mostrando el arriostramiento superior del puente y elemento diagonal sustituido.

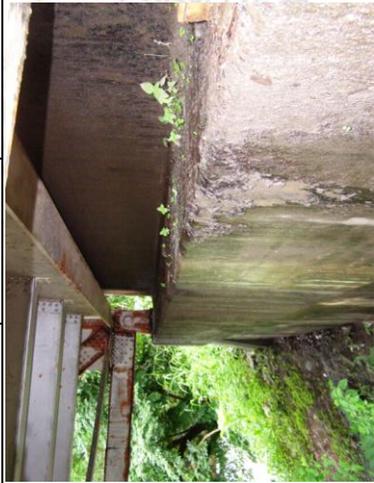
<p>Notas: Indicios de agua filtrada a través de la junta de expansión sobre la viga cabezal del bastión y corrosión de los apoyos.</p>

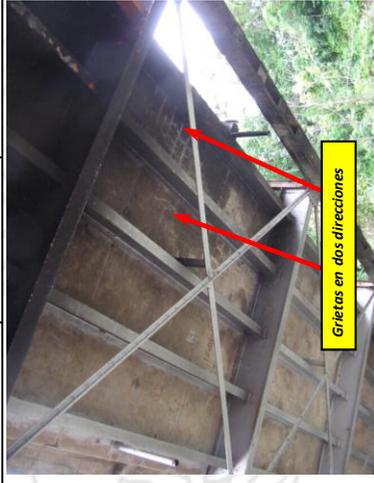
<p>Notas: La losa exhibe grietas en dos direcciones.</p>

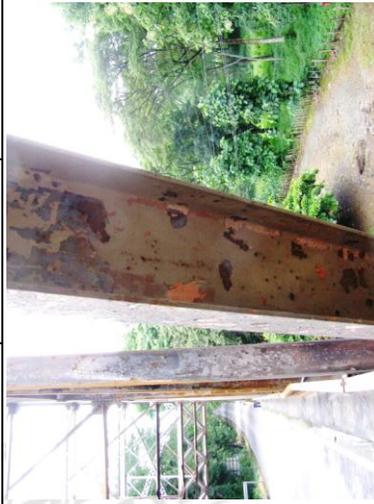
<p>Notas: Descascaramiento de pintura y corrosión típica en los elementos de la cercha.</p>

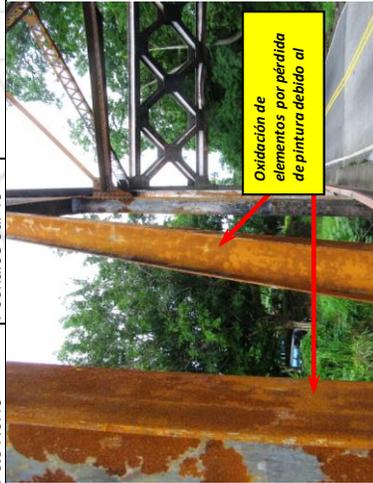
<p>Notas: Oxidación típica en los elementos de la cercha expuestos al fuego debido a la pérdida de la pintura de protección.</p>

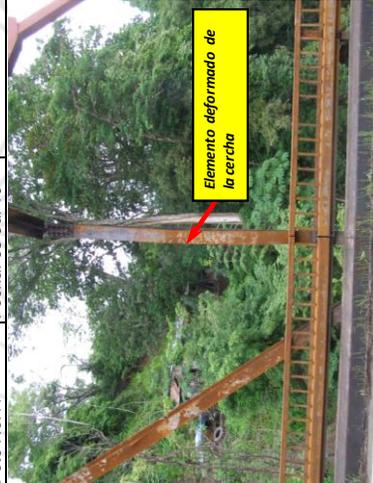
<p>Notas: Vista del elemento vertical deformado de la cercha.</p>

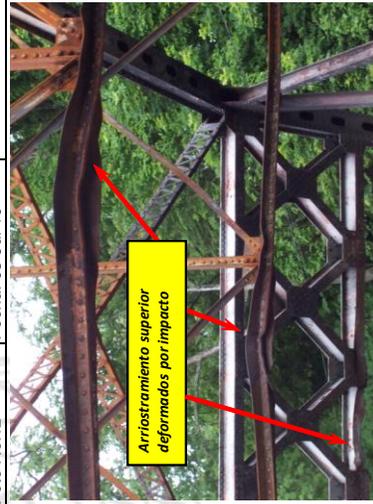
<p>Notas: Deformación del arriostramiento superior debido al impacto de vehículos.</p>

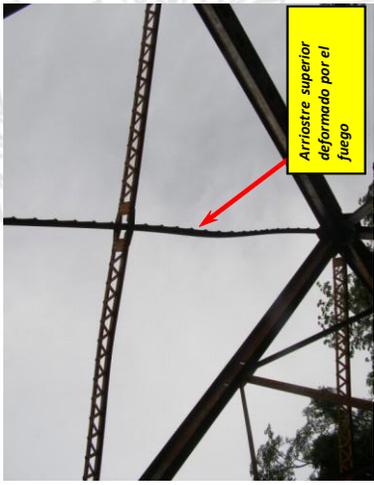
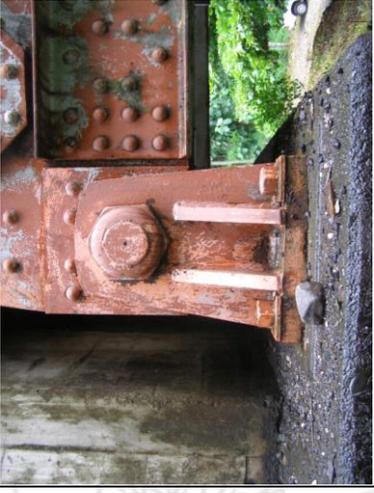
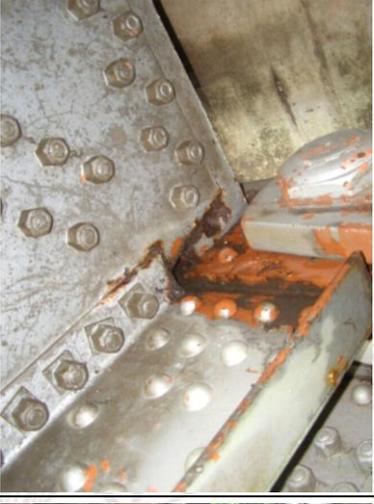
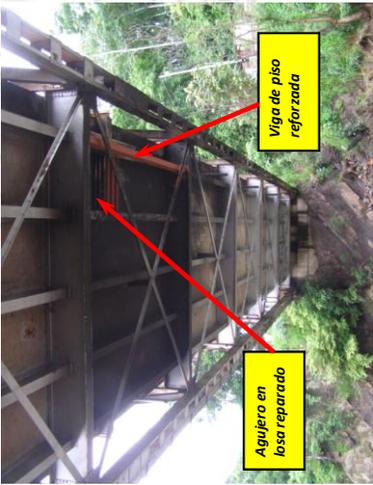
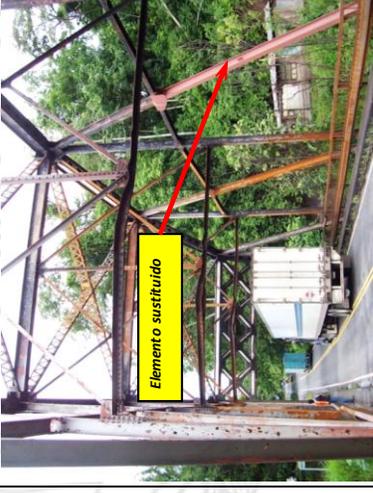
Foto No. 13	Fecha: 08-Jul-10	Foto No. 14	Fecha: 08-Jul-10	Foto No. 15	Fecha: 08-Jul-10

Notas: Deformación de un elemento del sistema de arriostamiento superior debido al fuego.	Notas: Los apoyos exhiben descascaramiento de la pintura y están continuamente expuestos a la humedad.	Notas: Los apoyos también exhiben corrosión debido a la humedad que existe en los bastiones.	Notas: Vista mostrando reparaciones realizadas al puente.	Notas: Elemento sustituido.	Notas: Vista mostrando el arriostamiento superior del puente y elemento diagonal sustituido.
Foto No. 16	Fecha: 08-Jul-10	Foto No. 17	Fecha: 08-Jul-10	Foto No.	Fecha:
