PROGRAMA DE  
INFRAESTRUCTURA DEL  
TRANSPORTE

Proyecto: LM-PI-AT-114-12

### **EVALUACIÓN DE LOS MATERIALES Y DE LAS ACTIVIDADES DE COLOCACIÓN DE CONCRETO Y TOBA PLÁSTICA.**

***PROYECTO: Rehabilitación de la estructura del pavimento de la Ruta  
Nacional No.2, Sustitución de losas de concreto de Ochomogo carril  
interno sentido San José – Cartago.***

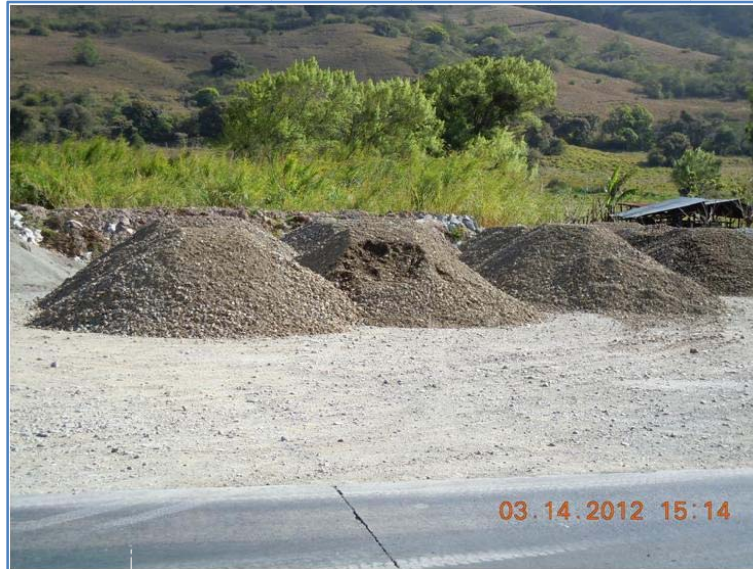
**Fotografía 1.** Material de subbase apilado cerca de la estación de pesaje de Ochomogo

Al analizar los resultados de ensayo obtenidos por el LanammeUCR en la muestra de material de sub base tomada el día 23 de marzo de 2012, en cuanto a los resultados de límites de Atterberg (que se presentan en la Tabla 4), se determina que la muestra del material de grava cumple los requisitos establecidos en cuanto a plasticidad y límite líquido solicitados en el CR-77.

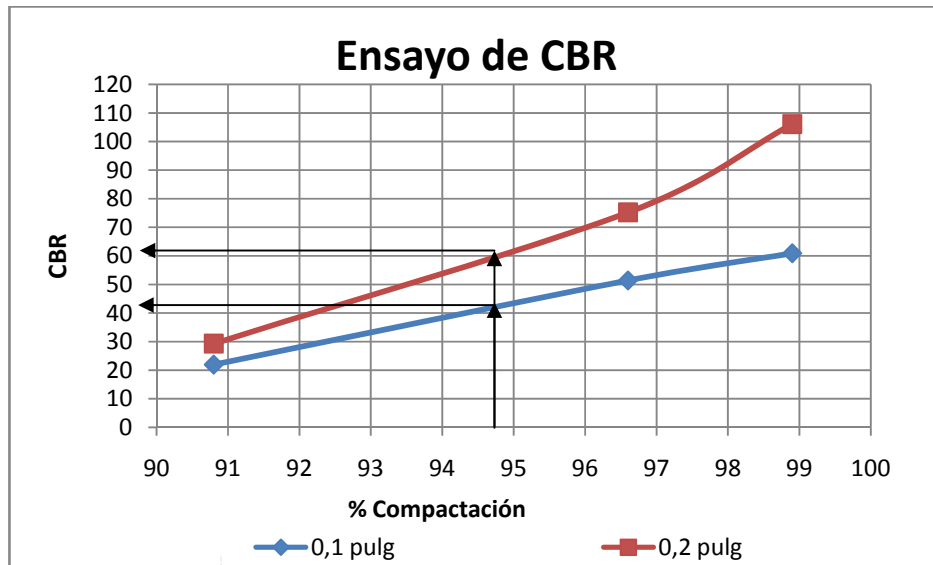
En cuanto a los resultados del ensayo de índice de soporte (CBR) se establece de la Figura 2 “Ensayo CBR” que para el 95% de compactación del próctor modificado, se obtienen resultados mayores que la condición estipulada en el CR-77, tal como se detalla en la Tabla 5.

**Figura 2.** Gráfica del Ensayo de CBR

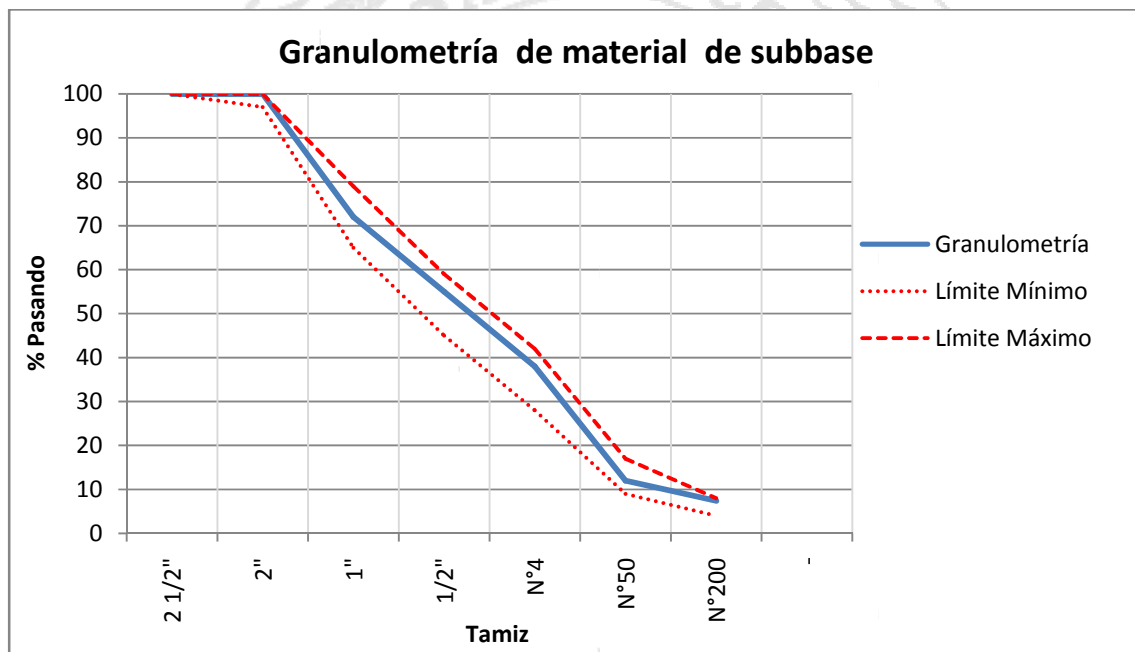
Figura 3. Gráfica de composición granulométrica del material de sub base

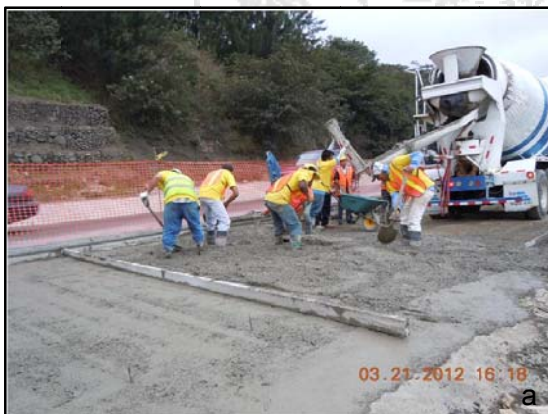
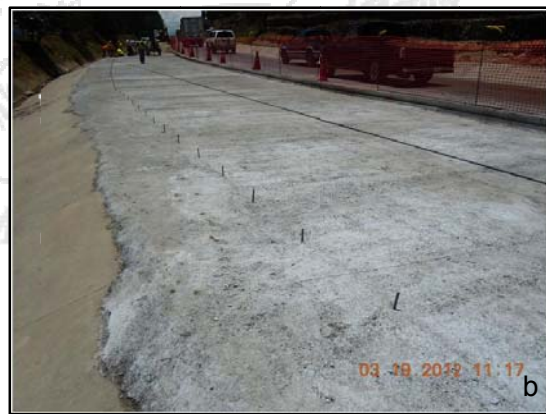
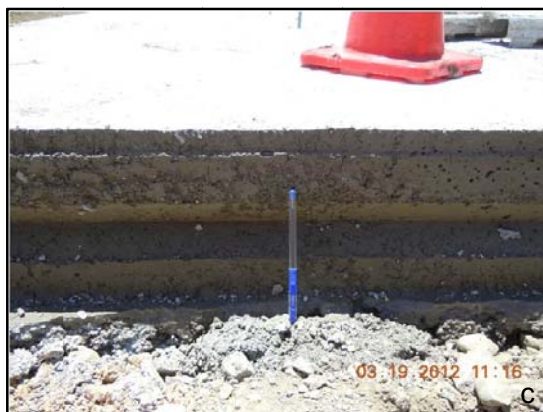
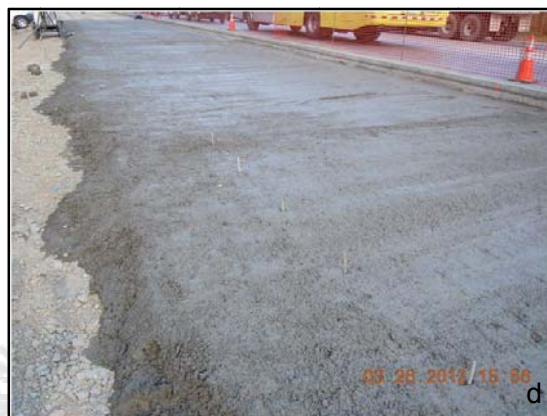
**Fotografía 2.** Proceso de colocación del material de toba cemento plástica.

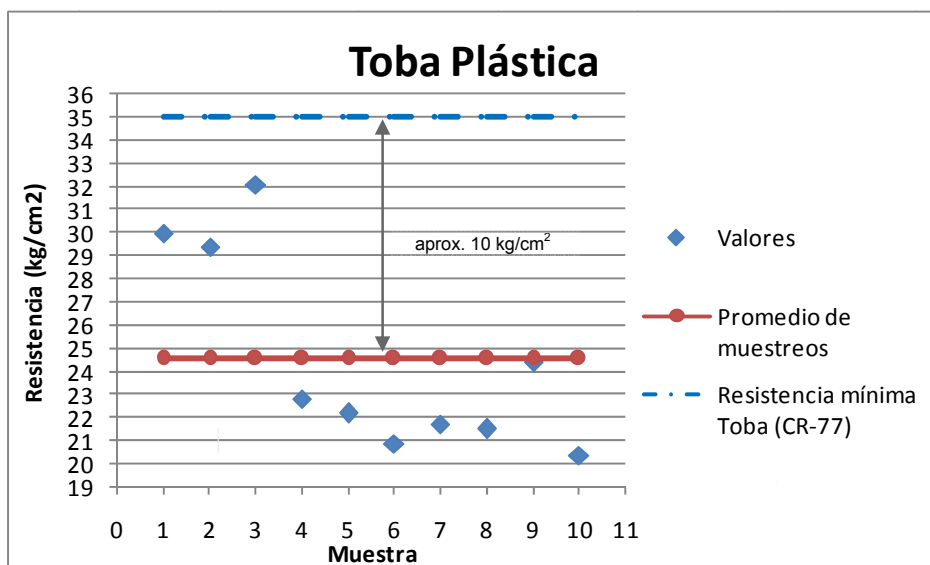
desfase de una magnitud aproximada de  $10 \text{ kg/cm}^2$  con relación al valor especificado en el CR-77, tal como se muestra en la Figura 4.

**Figura 4.** Gráfica de resultados de resistencia del material de base estabilizada considerada como toba cemento.

Es deber de la ingeniería de proyecto corroborar que las cantidades de cemento facturadas en este proyecto no fueran mayores a las requeridas por el diseño de mezcla de la toba cemento, y por ende por el Diseño de la Estructura de la intervención de las losas de concreto del proyecto en estudio.

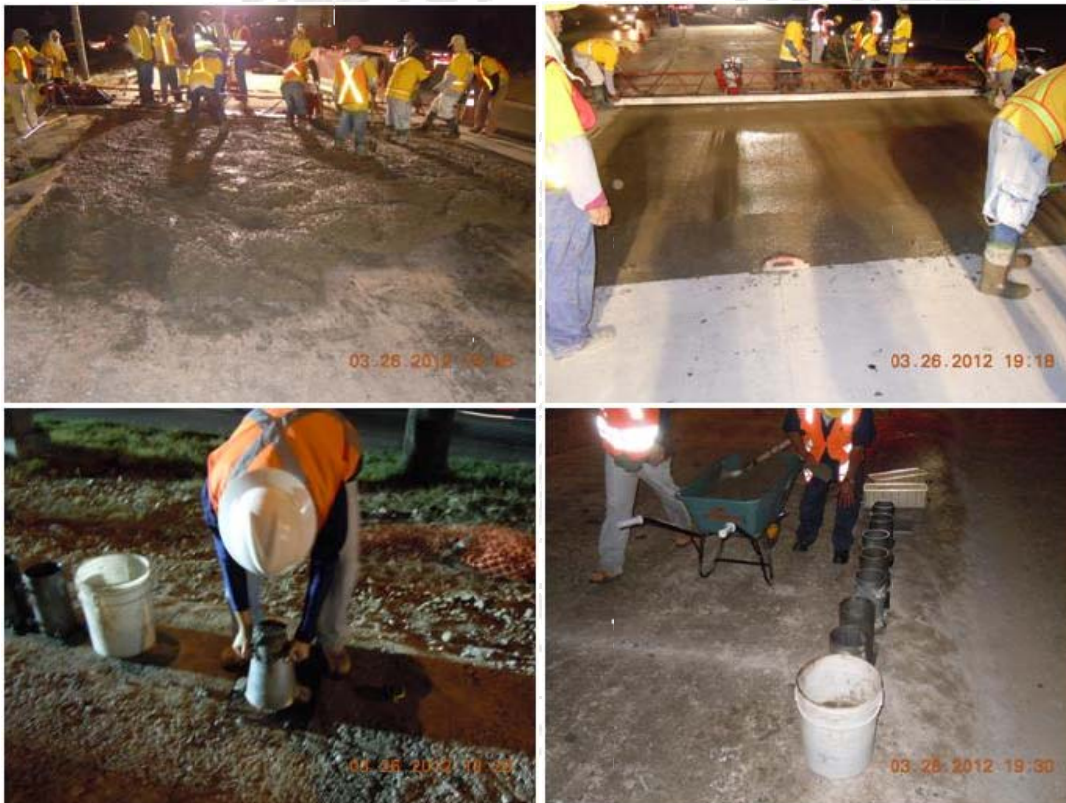
**Fotografía 3.** Proceso de colocación de la losa de cemento hidráulico.

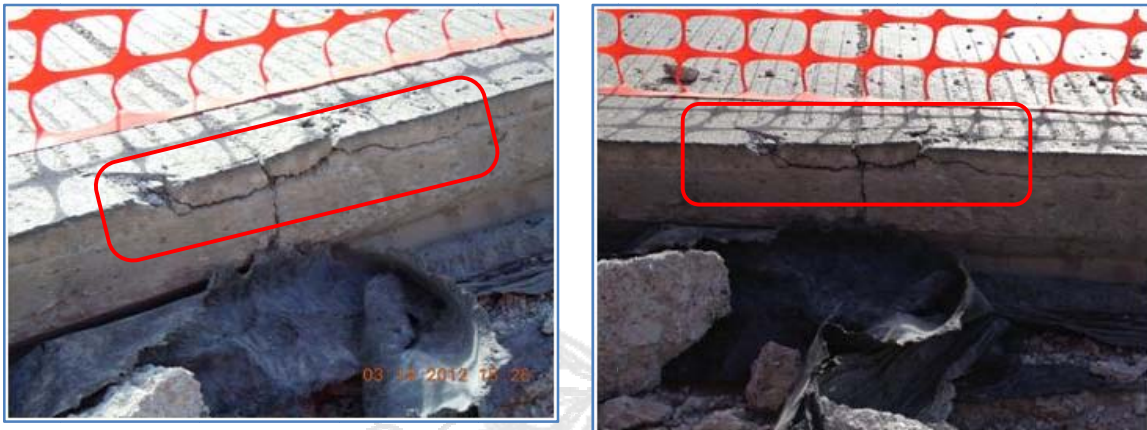
**OBSERVACIÓN N° 1: Las reparaciones del deterioro de los bordes no abarcaban la totalidad de la grieta que se desarrolló.**

Durante las diferentes visitas realizadas los días 14, 19, 21, 22 y 26 de marzo por personal de la Unidad de Auditoría Técnica al proyecto de rehabilitación de la estructura del pavimento incluyendo la colocación de losas sobre la ruta nacional No.2, específicamente en el carril externo en el sentido San José – Cartago, luego de la estación de pesaje, correspondiente al contrato de la "Licitación Pública N° 2009LN-00003-0CV00, Conservación Vial de la Red Vial Nacional Pavimentada por Precios Unitarios", de la zona de Cartago, se observaron deterioros en una de las capas superficiales del borde de algunas losas colocadas durante el pasado mes de diciembre de 2011 en el carril externo, tal como se aprecia en la Fotografía 4. Dicha situación fue debidamente notificada en su momento a la Administración en el oficio LM-IC-D-0345-2012 emitido por el director del Lanamme Ing. Alejandro Navas Carro con fecha de 29 de marzo de 2012.

**Fotografía 4.** Deterioro de los bordes de la losa de cemento hidráulico.

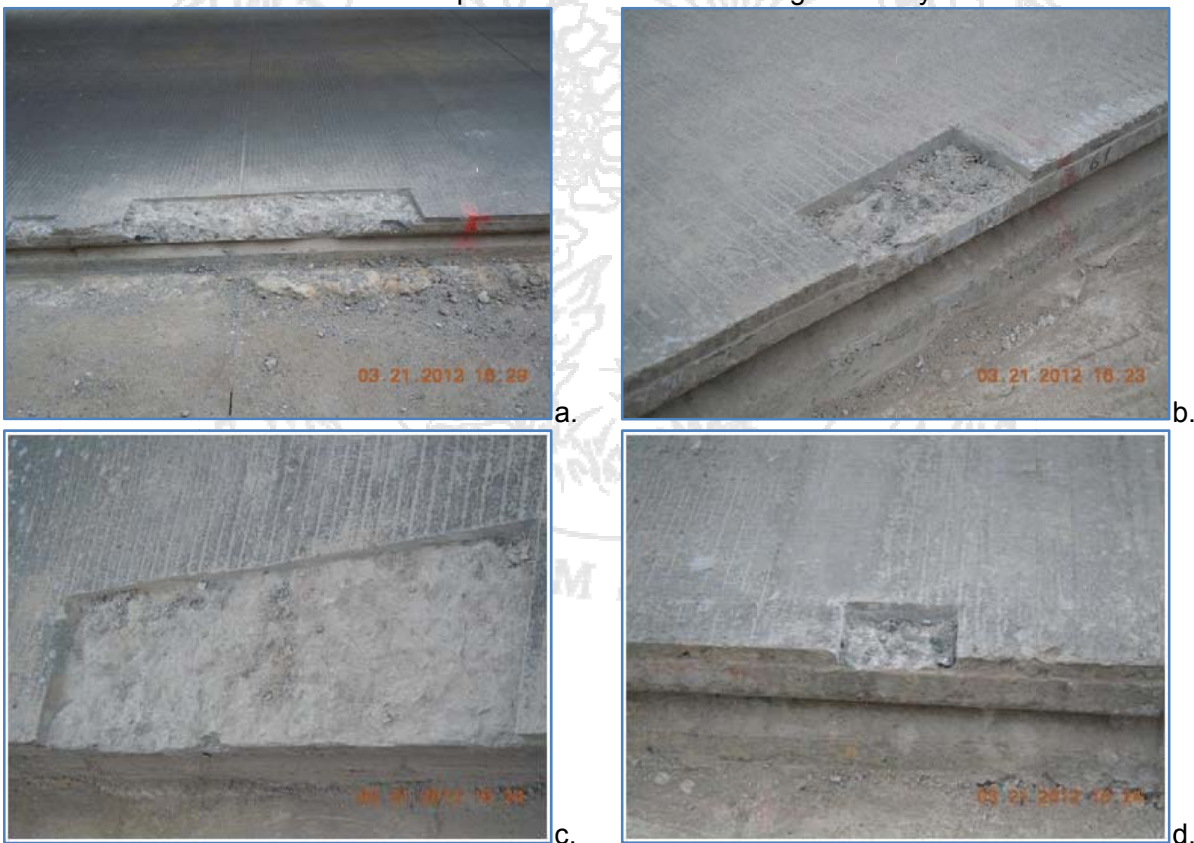
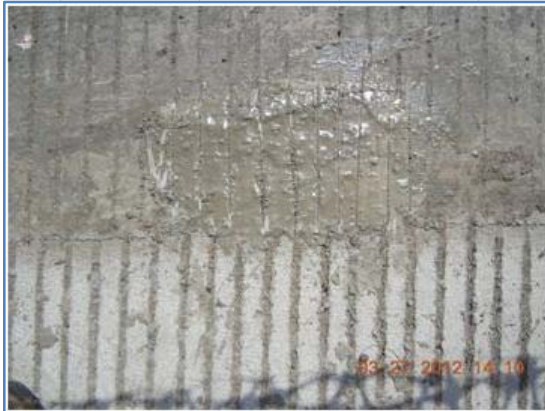
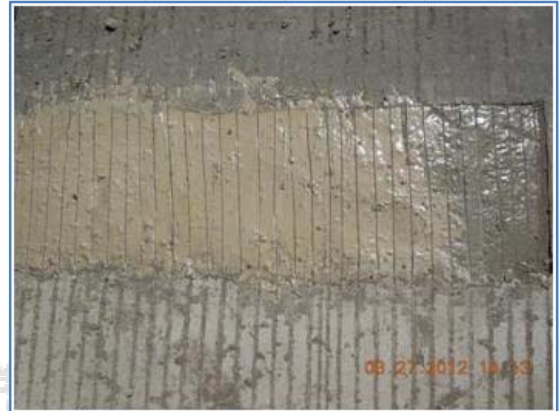
Posteriormente, los días 27 y 28 de marzo se observó la realización de una intervención de reparación de dichos deterioros, tal como se muestra en la serie de Fotografía 5 a, b, c y d, en donde se efectúa un corte alrededor del concreto desprendido, llegando a una profundidad de aproximadamente 3 cm y retirando el material resultante. Sucesivamente, la superficie se rellena con un aditivo epóxico, semejando un bacheo a profundidad parcial de estos bordes de la losa tal como se puede observar en la Fotografía 5 e y f.

**Fotografía 5.** Proceso reparación del deterioro de la losa de cemento hidráulico.

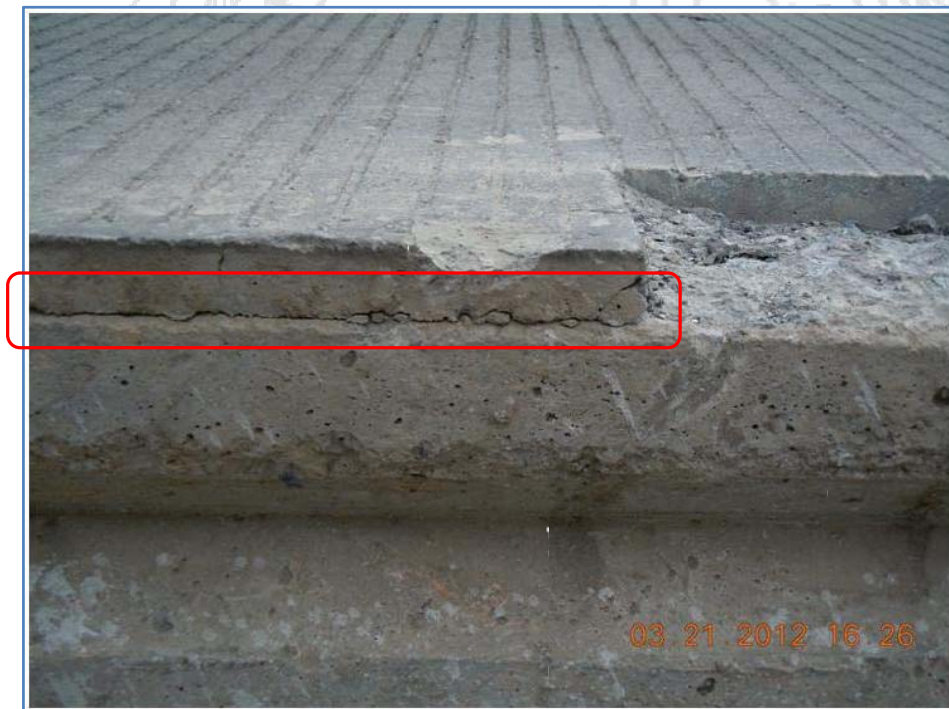
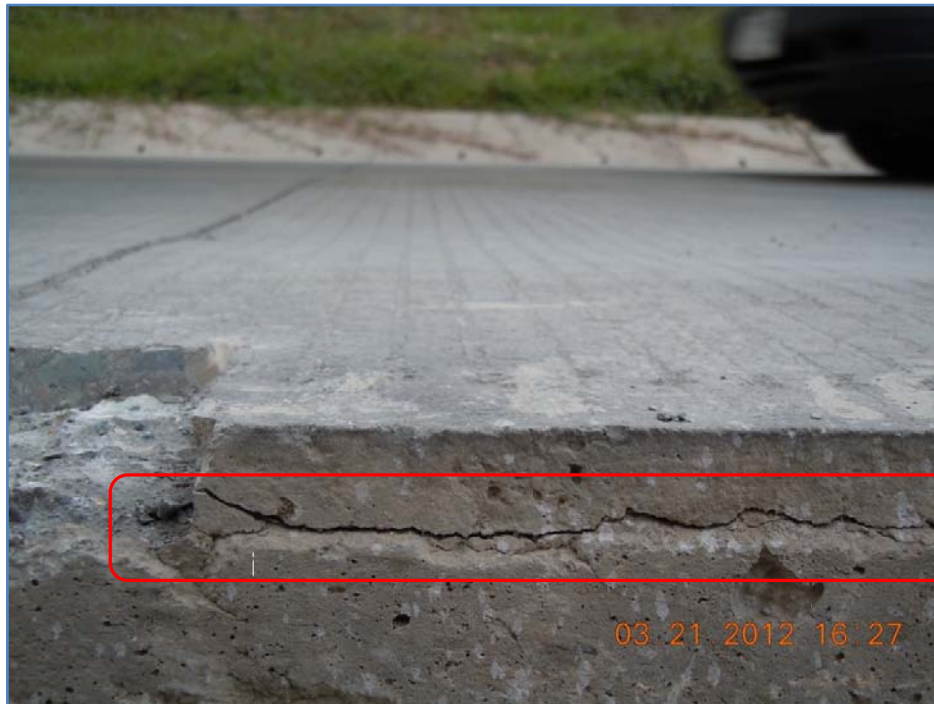
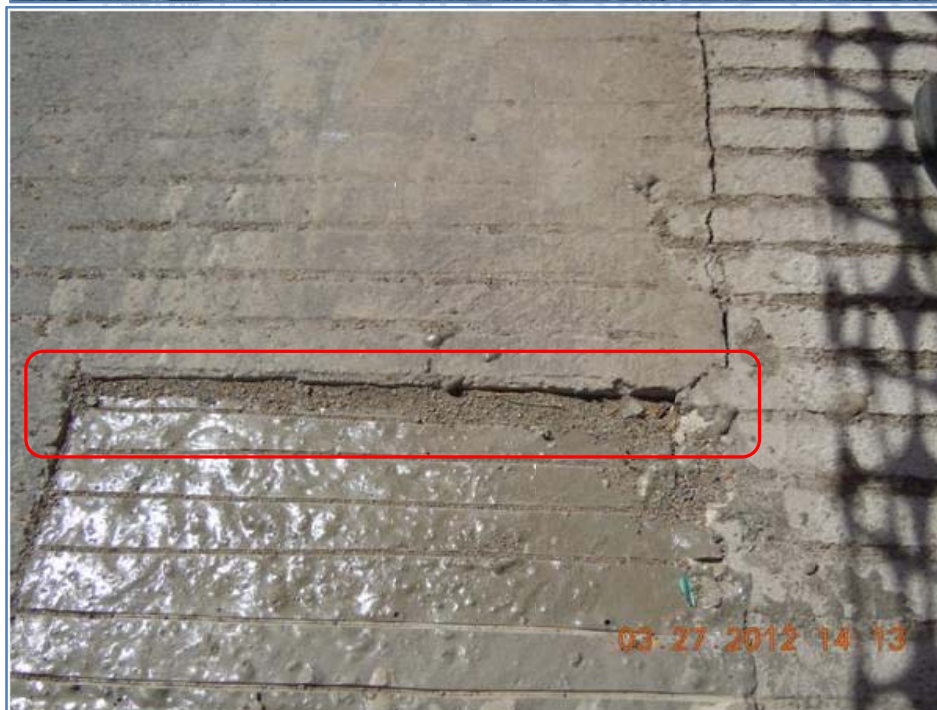
Sin embargo, se logró evidenciar que las reparaciones realizadas no abarcaban toda la zona deteriorada, tanto en la zona superficial como la zona lateral de la losa, en donde se produjeron los desprendimientos de concreto, tal como se puede apreciar en la Fotografía 6.

**Fotografía 6.** Proceso reparación del deterioro de la losa de cemento hidráulico, notéese que el área de corte no abarca la zona completa del agrietamiento o deterioro.

El hecho de no abarcar toda el área dañada (sustituyendo solamente donde es visible superficialmente el desprendimiento del material) puede afectar la continuidad monolítica de la losa de concreto, y su desempeño durante la fase de operación de las losas.

- a. Realizar inspecciones visuales con mayor rigurosidad de los deterioros que se presenten en un proyecto, con el fin de identificar exactamente la magnitud y grado del deterioro e incorporar zonas afectadas en la solución propuesta.
- b. Efectuar una reparación inmediata de las zonas deterioradas en la unión losa-espaldón, con el fin de minimizar el progreso de los deterioros.

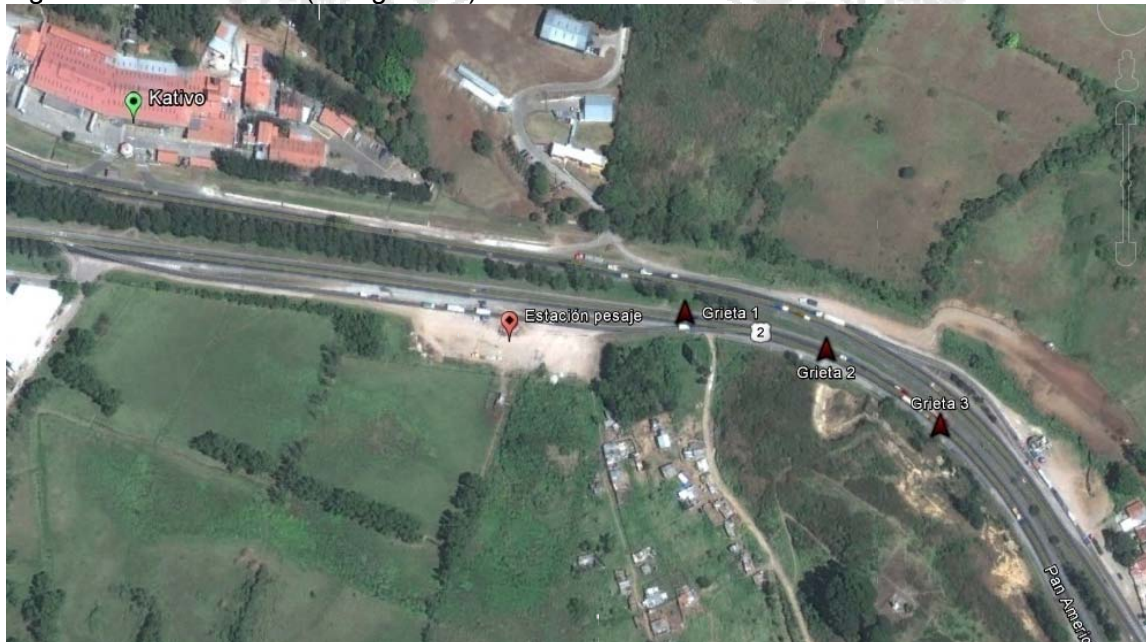
Además, durante las diferentes visitas a este proyecto se pudieron apreciar unas grietas que atraviesan el ancho de la losa en al menos tres sitios a lo largo de la intervención que se realizó en el carril externo de este mismo tramo. En la Figura 6 se indican los sitios de localización de estas grietas (estacionamientos 18+407, 18+513 y 18+601), así como imágenes de las mismas (Fotografía 7).

Figura 6. Ubicación de grietas en el proyecto.

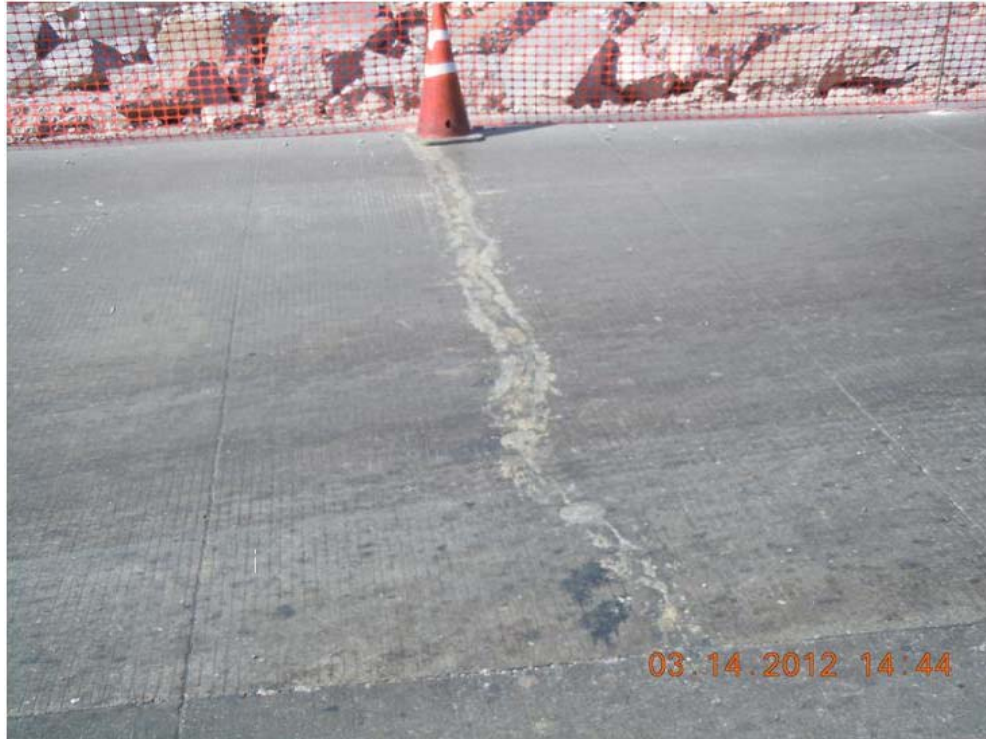
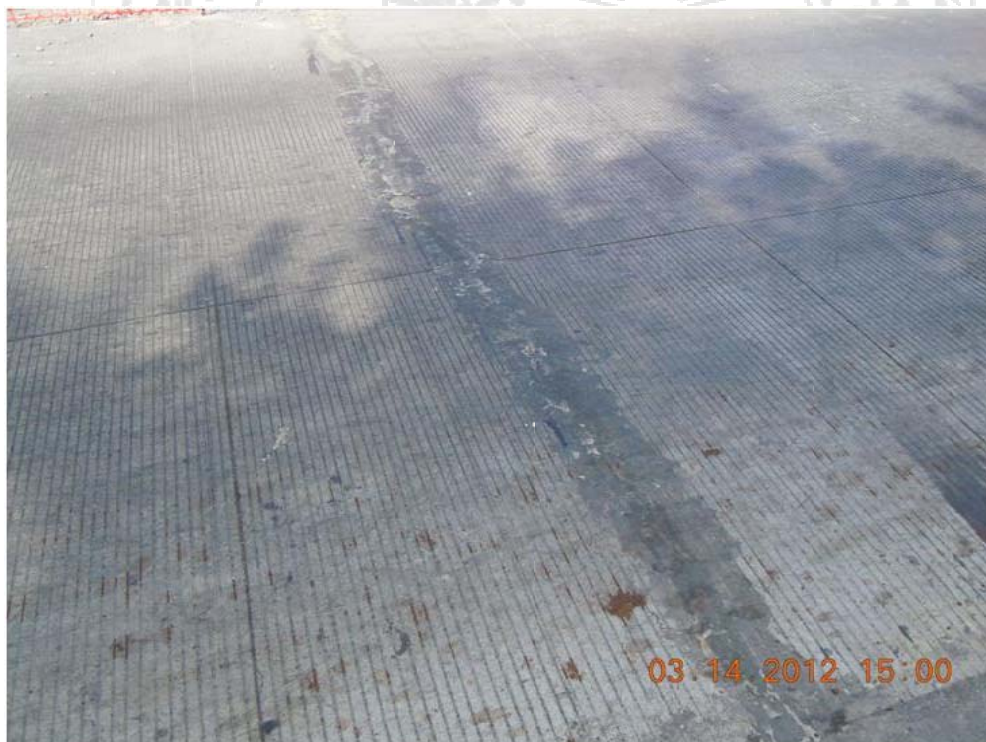
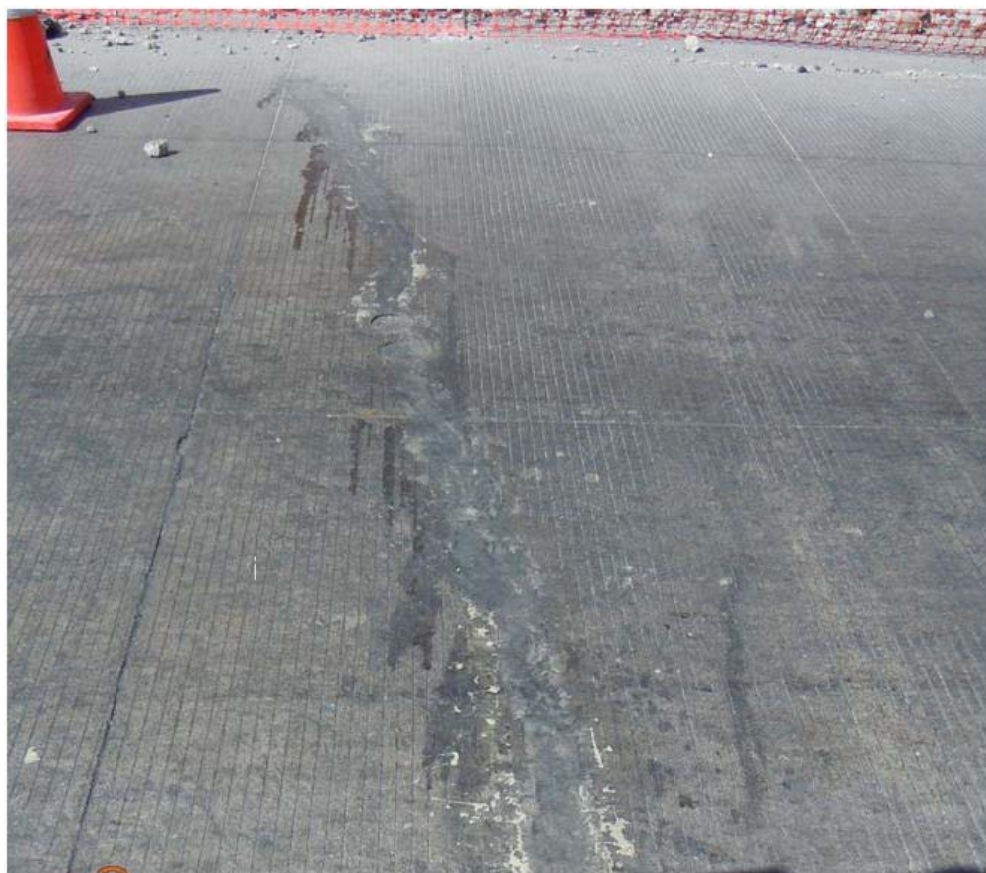
#### **OBSERVACIÓN N° 2: Se observaron grietas transversales en tres sitios del proyecto.**

**Fotografía 7.** Proceso de colocación de la losa de cemento hidráulico. a. Grieta 3. b. Grieta 2 y c. Grieta 1 (según Figura 6)

El día 25 de abril de 2012 en oficio GCSV-46-12-1540 la administración informa que dichas grietas “se produjeron por aserrado tardío de las losas y no por una falla estructural de la losa” debido a este deterioro la ingeniería de proyecto instruye a la empresa constructora realizar las reparaciones necesarias de manera inmediata. Para ello la empresa inyectó un adhesivo epóxico de alto módulo, alta resistencia y baja viscosidad en cada una de las grietas.

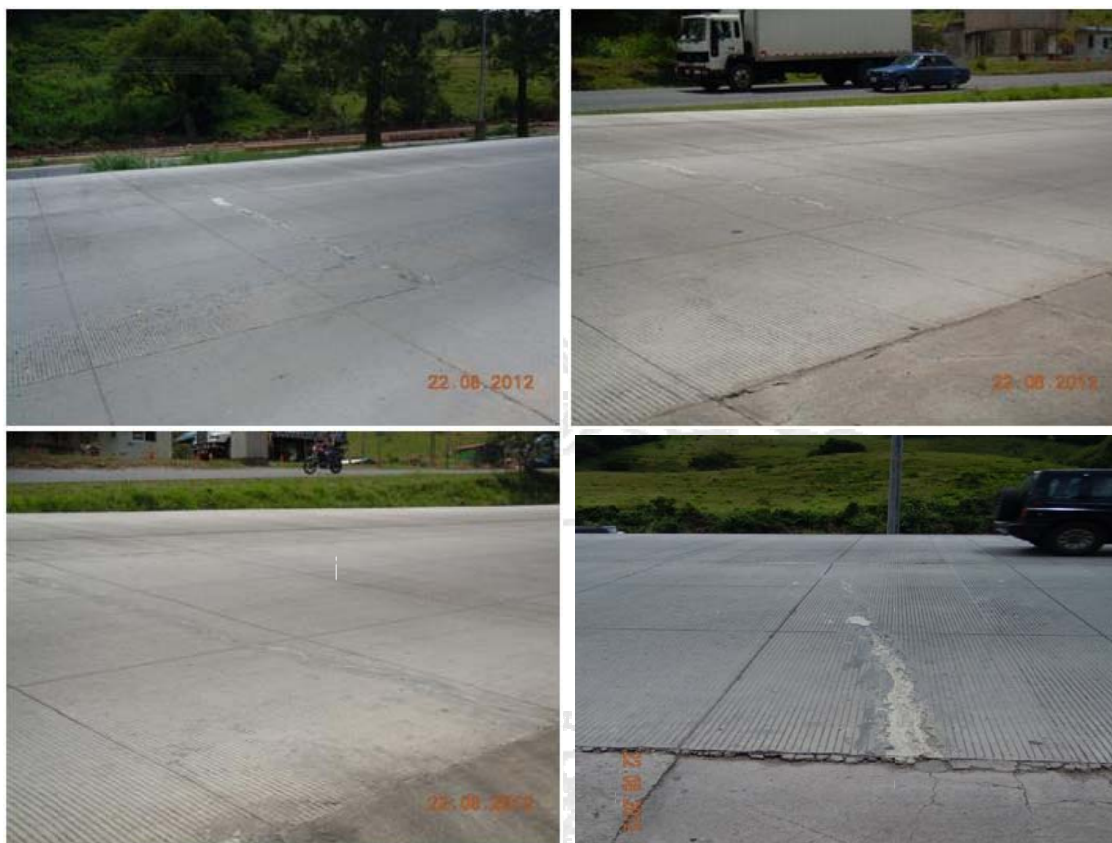
Posteriormente se extrajeron núcleos para evaluar la efectividad de la intervención, evidenciando que la inyección del epóxico fue deficiente y que la mayoría de las fisuras quedaron sin el material señalado. Por tanto se le ordena a la empresa constructora que efectúe la sustitución de las losas afectadas por donde atraviesa la grieta transversal, en cada de las tres diferentes ubicaciones. Dicha reparación se programó para el mes de mayo de 2012, mediante un plan de flujo de tránsito que impacte de menor forma el tráfico en la autopista Florencia del Castillo, sin embargo al 22 de agosto de 2012 el equipo de auditoría se evidencia que dichas correcciones no se han realizado, tal como se evidencia en la Fotografía 8.

**Fotografía 8.** Presencia de grietas en las losas de concreto.

Dichas reparaciones deben considerar mantener la continuidad entre losas para permitir la adecuada distribución de cargas producto del paso de los vehículos, con el fin de no reflejar los deterioros a las losas adyacentes.

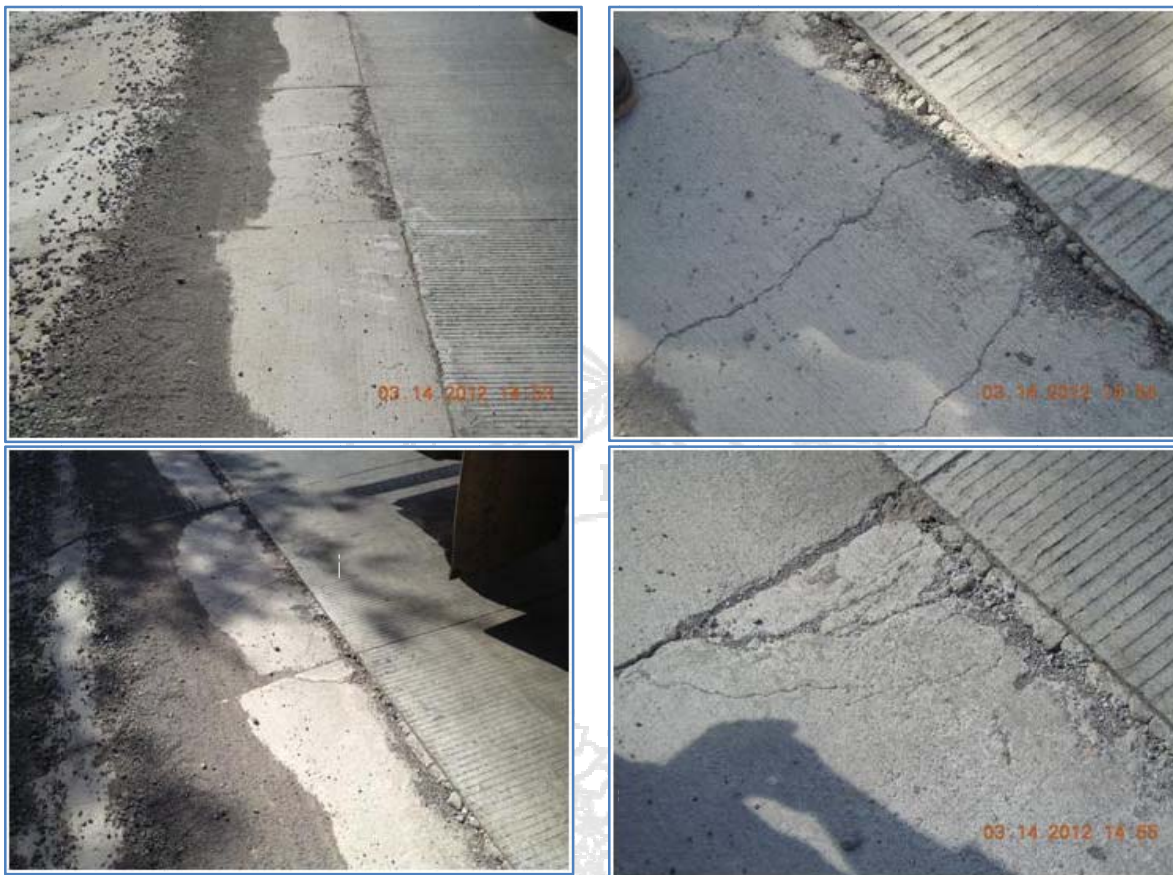
**OBSERVACIÓN Nº 3: El espaldón muestra un deterioro importante.**

Por último fue evidente un importante grado de deterioro entre la unión de la losa de concreto con el espaldón y el sistema de cunetas, el cual muestra un alto nivel de agrietamiento y desprendimiento de material, tal como se confirma en la Fotografía 9.

**Fotografía 9.** Deterioro del espaldón de concreto.

La administración indica en oficio GCSV-46-12-1540 enviado a esta auditoría el día 25 de abril de 2012 que el agrietamiento y desprendimiento de material obedece a que, durante la segunda etapa constructiva de las losas, gran parte de la carga vehicular transitó por la unión de la losa con el espaldón, por lo que las grandes cargas y la baja resistencia del concreto colocado en este lugar son los causantes del deterioro observado. Además se indica que conforme sea necesario, y de acuerdo con lo observado en el sitio, se realizarán las reparaciones correspondientes.

Es imprescindible efectuar las reparaciones evidenciadas en la unión de la estructura losa-espaldón, con el fin de reducir y evitar la infiltración del agua y de partículas incompresibles al sistema de losas de concreto, ya que podrían comprometer la calidad y durabilidad de la obra ejecutada.
