Programa de Infraestructura del Transporte (PITRA)

Informe No. PM10-08

Inspección del Puente Mansiones sobre el Río Torres, Distrito San Rafael, Cantón Montes de Oca

14 de Enero del 2011

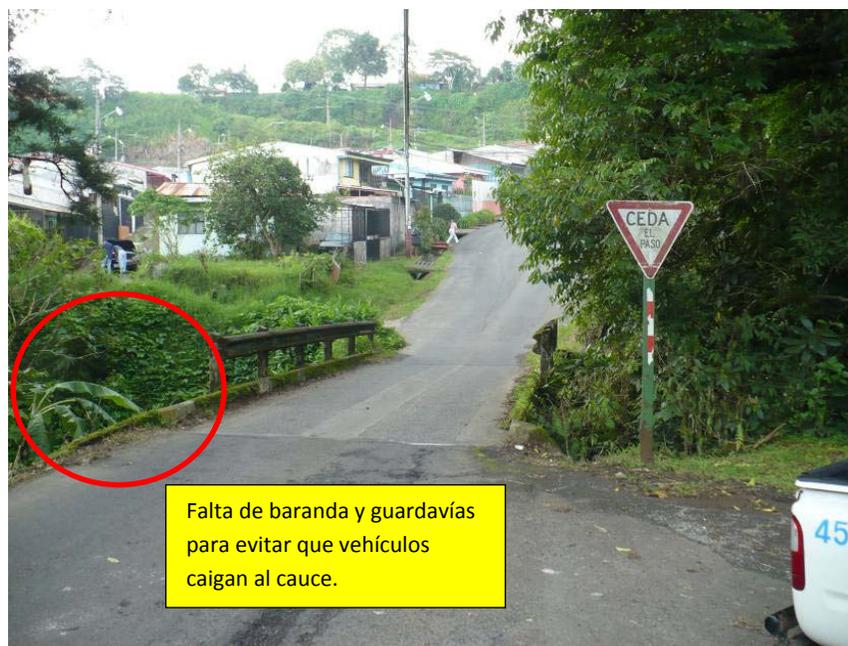
Figura 2. Puente Mansiones Río Torres, vista hacia el Norte.

1.3. Identificación	El puente no está debidamente identificado. (Ver Figuras 2, 3 y 6)	Colocar dos rótulos, uno por sentido, que identifiquen al puente.

1.5. Iluminación	Se observa un poste de iluminación a menos de 20 m de distancia del puente (Ver Figura 2).	Inspeccionar el correcto funcionamiento de la lámpara y revisar si provee visibilidad al puente en horas de la noche. De no ser así, se recomienda colocar un poste de iluminación cerca del puente.

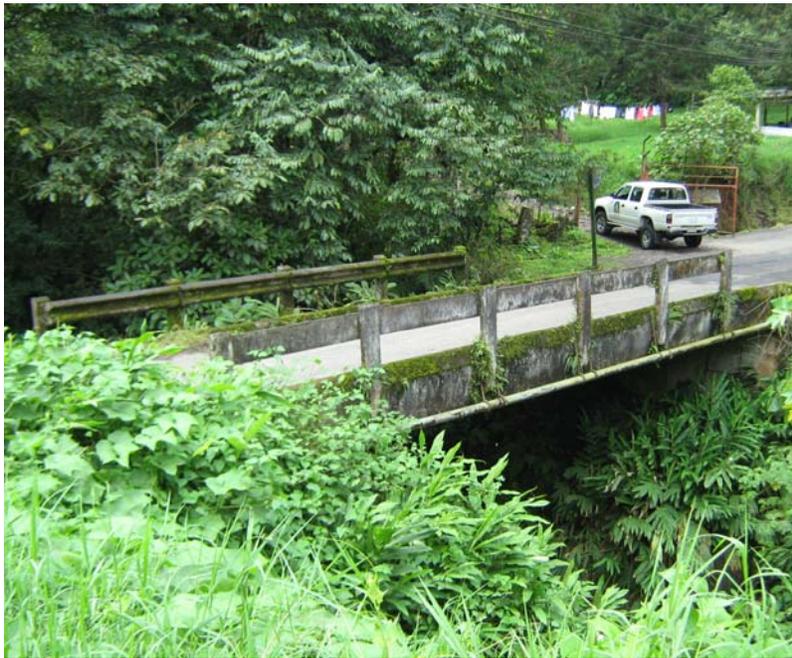
Figura 3. Puente Mansiones Río Torres, vista hacia el Suroeste.

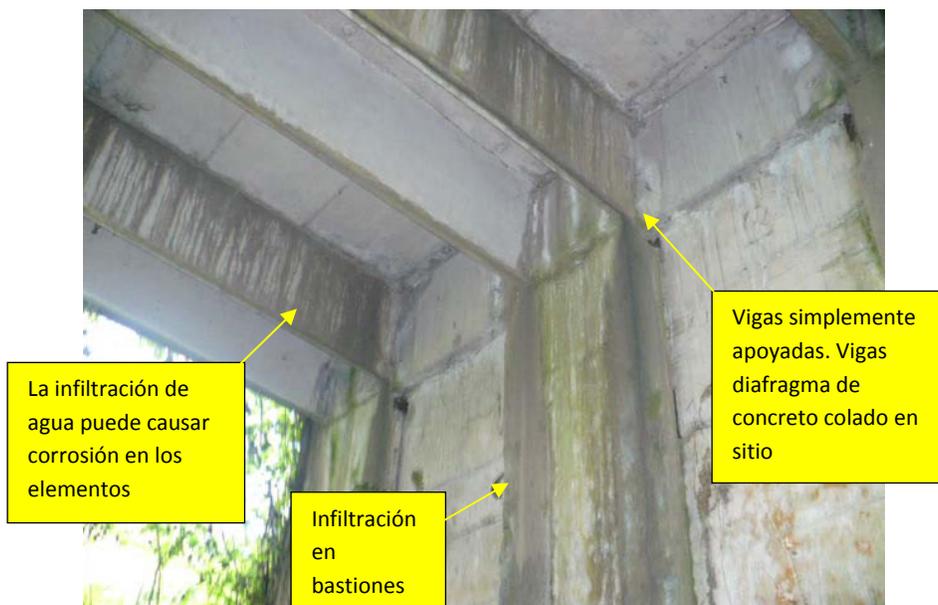
Figura 5. Vista mostrando apoyo simple de vigas principales e infiltración de agua.

SUPERESTRUCTURA		
Elementos	Observaciones	Recomendaciones
3.1. Losa de baldosas prefabricadas – Superficie inferior	La losa de las baldosas se encuentra en buen estado, no presentan grietas ni fisuras, ni otro tipo de deterioros.	Monitorear en la próxima inspección (Ver 2.1).
3.2. Vigas Principales – Canaleta Pre-tensadas	Las vigas canaletas presentan manchas por causa de la infiltración de agua por las juntas de expansión. Esto puede causar corrosión en el acero de refuerzo (Ver Figura 5 y 11).	Ver sección 2.1.

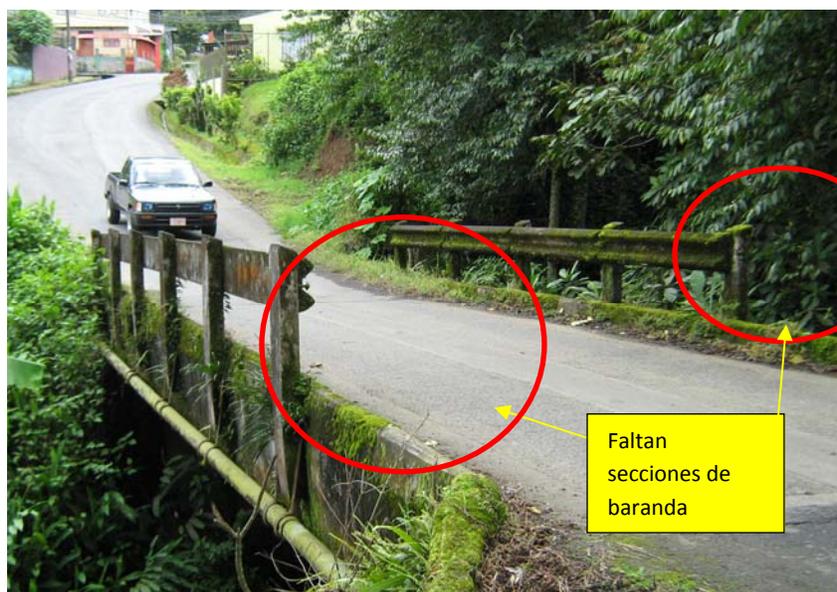
SEGURIDAD VIAL		
Elementos	Observaciones	Recomendaciones
1.1. Barandas	Falta alrededor de 15% de la sección original de la baranda (Ver Figura 6).	Reemplazar las barandas faltantes para evitar que los vehículos caigan al río. Protegerlas con pintura reflectiva.

1.2. Aceras y sus accesos	El puente carece de aceras (Ver Figuras 2 y 6).	Construir un puente peatonal independiente, con rampas de acceso para silla de ruedas que cumpla con la dimensión normada por Ley 7600 de 1,20 metros de ancho.

Figura 6. Faltan secciones de las barandas y éstas se encuentran cubiertas con vegetación.

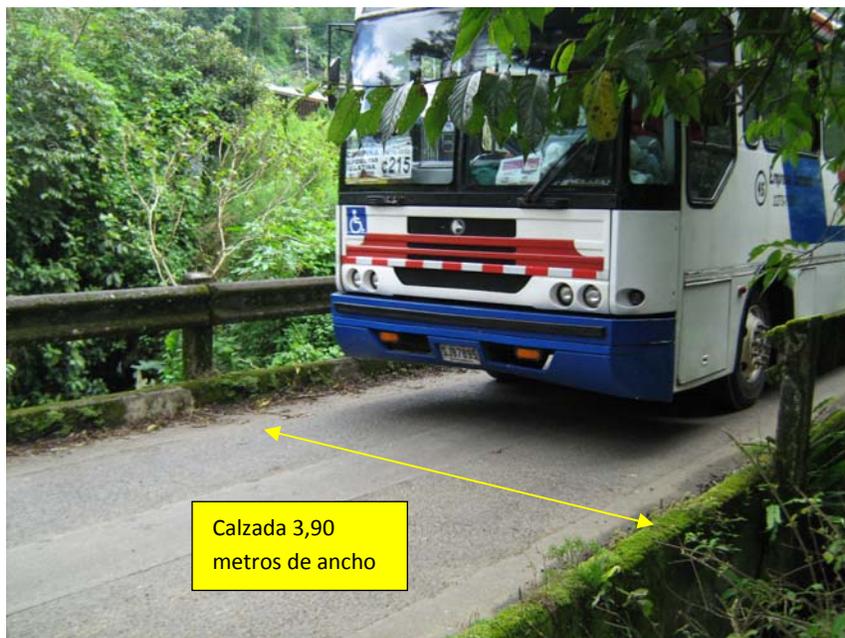
1.6. Dimensiones	El puente cuenta con un único carril que mide 3,90 metros de ancho (Ver Figura7). Esto representa un peligro pues hay muy poco espacio de maniobra en el puente.	Considerar la posibilidad de ampliar el puente a dos carriles para proveer mayor capacidad al dar vía en ambos sentidos simultáneamente y prevenir accidentes de tránsito.

Figura 7. El espacio de maniobra en el puente es muy reducido.

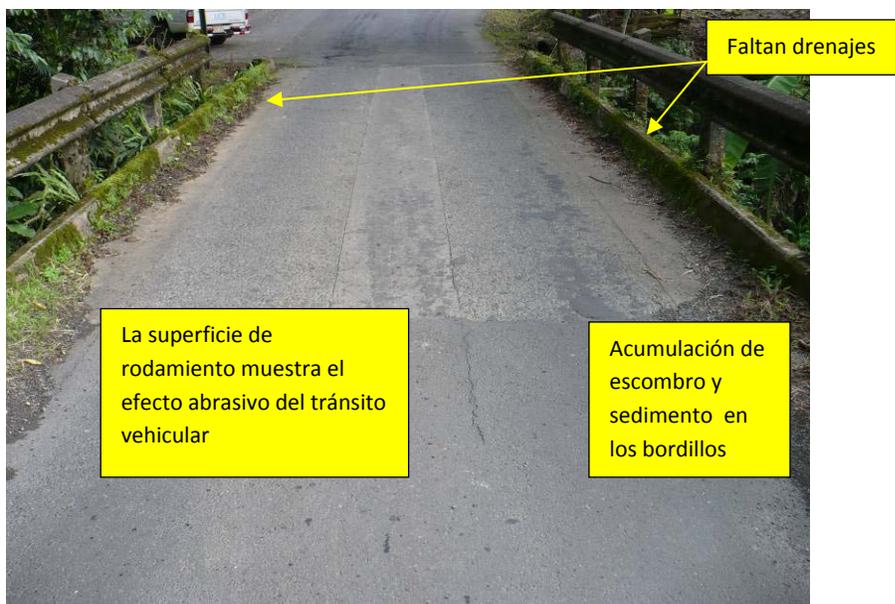
SUPERFICIE DE RODAMIENTO, ACCESORIOS, ACCESOS Y OTROS		
Elementos	Observaciones	Recomendaciones
2.1. Superficie de rodamiento	La superficie de concreto del puente está desgastada por el efecto abrasivo del tránsito vehicular.	.Sellar con material elastomérico las juntas entre las vigas y las baldosas e impermeabilizar la superficie de rodamiento con una pequeña carpeta asfáltica.

Figura 8. Vista general de la superficie de rodamiento

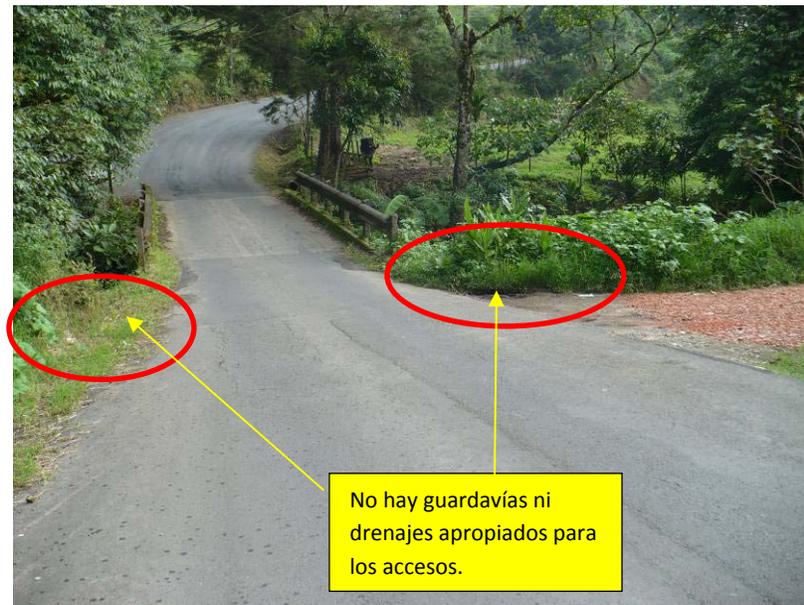
2.2. Cunetas y drenajes del puente	La superficie del puente no cuenta con drenajes. Hay presencia de vegetación y escombros cerca de los bordillos (Ver Figura 9).	Colocar drenajes para encauzar el agua fuera del puente. Realizar la limpieza periódica del puente.

2.3. Drenajes de accesos	Los accesos carecen de un sistema de drenaje adecuado (Ver Figura9).	Remover la vegetación en la zona aledaña al puente y construir un sistema de drenaje para los accesos del puente y así encauzar las aguas lejos del talud del relleno de aproximación.

Figura 9. Faltante de guardavías y drenajes de los accesos inapropiados.

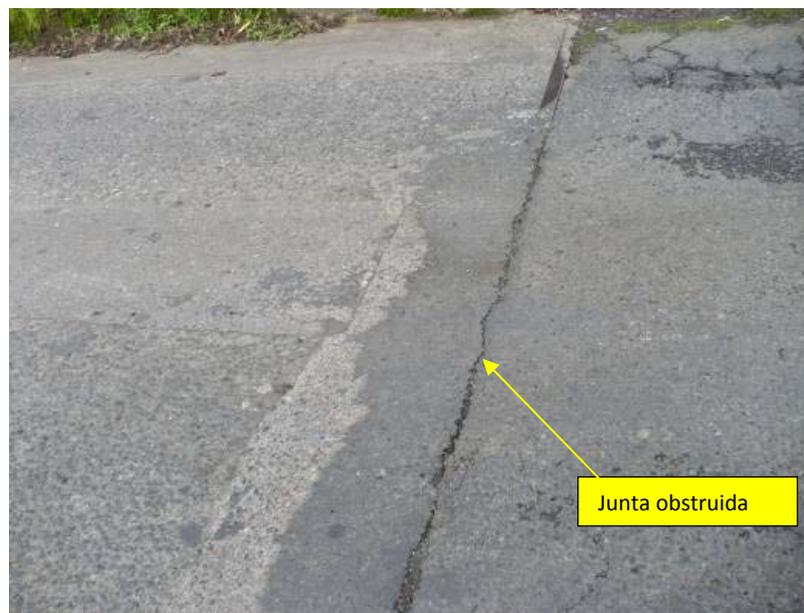
2.4. Juntas de expansión	Las juntas de expansión están obstruidas por la mezcla asfáltica (Ver Figura 10).	Desobstruir y limpiar las juntas de expansión. Sellarlas con un material elastomérico que impida la infiltración de agua.

Figura 10. Junta de expansión obstruida.

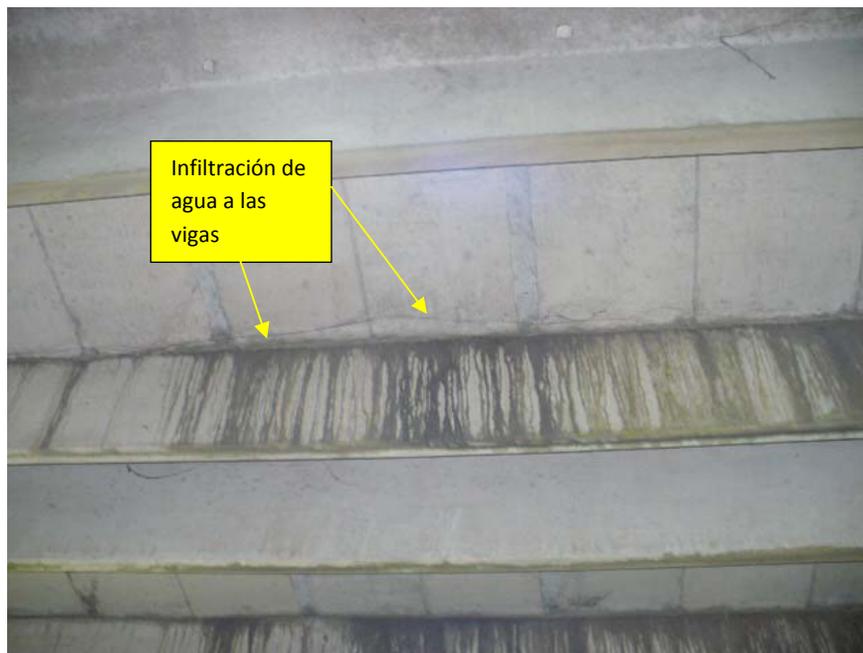
Figura 11. Infiltración de agua por la junta entre las baldosas y las vigas pre-esforzadas.
