Programa de Infraestructura del Transporte (PITRA)

Informe No. PM 10-29

Inspección del Puente Mercedes Sur sobre Quebrada Seca, Distrito San Joaquín, Cantón de Flores

13 de Diciembre 2010

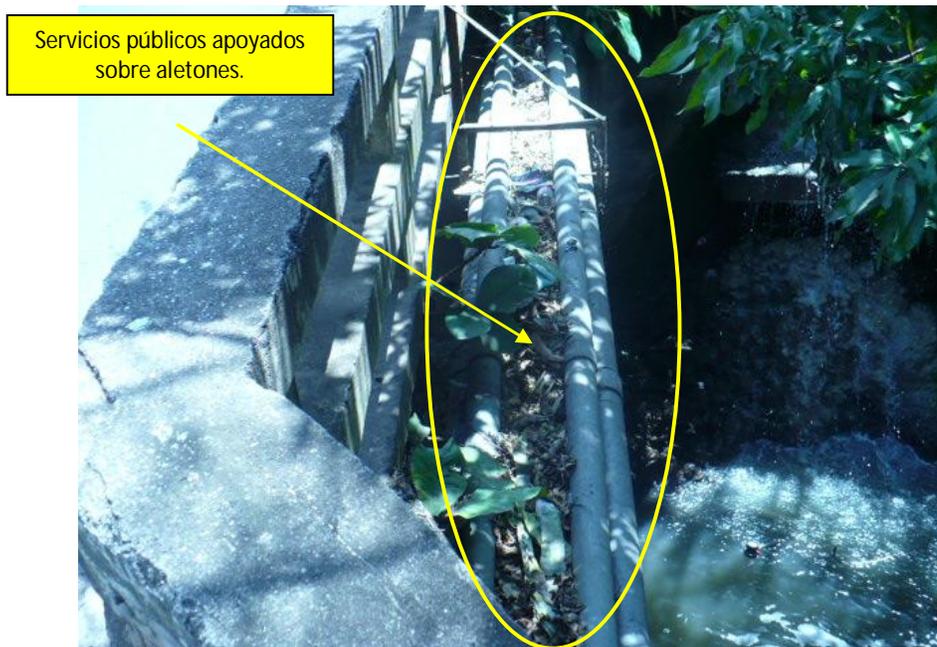
4.3. Aletones	Se instaló tubería de servicios públicos sobre el cuerpo de los aletones (Ver figura 4). Las alcantarillas del sector aguas abajo del puente han generado socavación en ambos aletones (ver figura 7).	Seguir las recomendaciones del punto 2.3

Figura 4. Servicios públicos en el cuerpo de los aletones

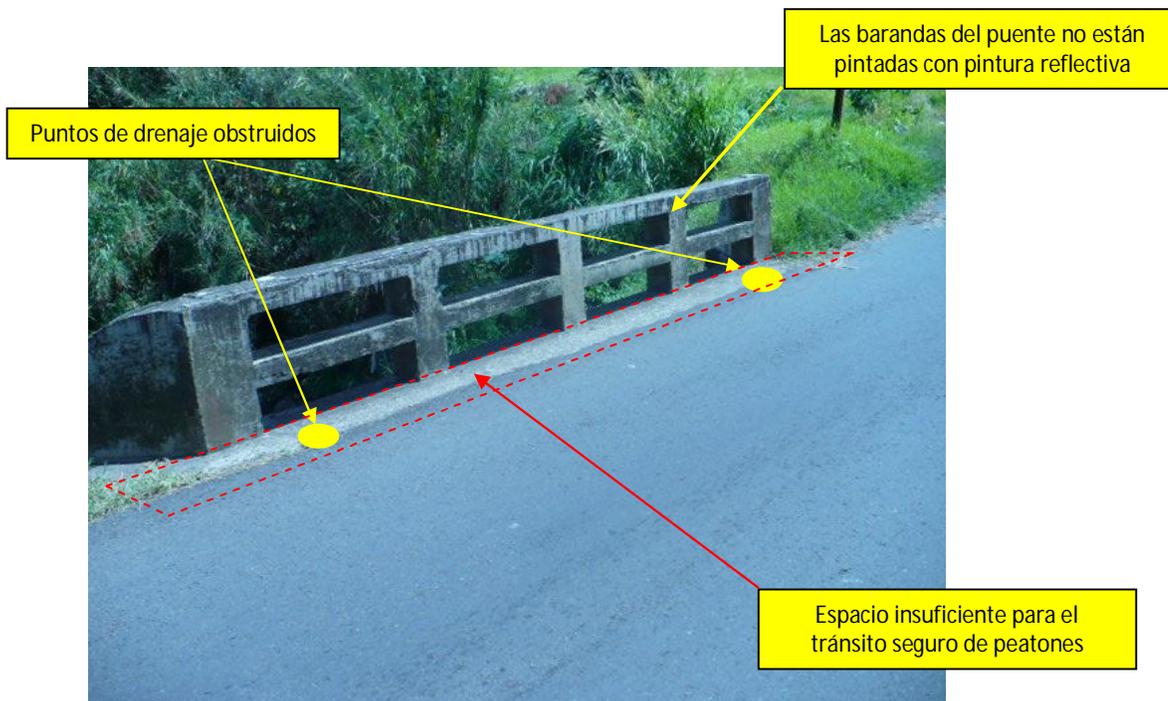
SEGURIDAD VIAL		
Elementos	Observaciones	Recomendaciones
1.1. Barandas	No se observan daños (Ver figura 5)	Se recomienda pintar con pintura reflectiva la totalidad de las barandas.

1.2. Aceras y sus accesos	El puente es normalmente utilizado por peatones sin embargo este no cuenta con aceras (Ver figura 5)	Se recomienda instalar un paso peatonal independiente que cumpla con la ley 7600.

Figura 5. Estado de las barandas y ausencia de aceras

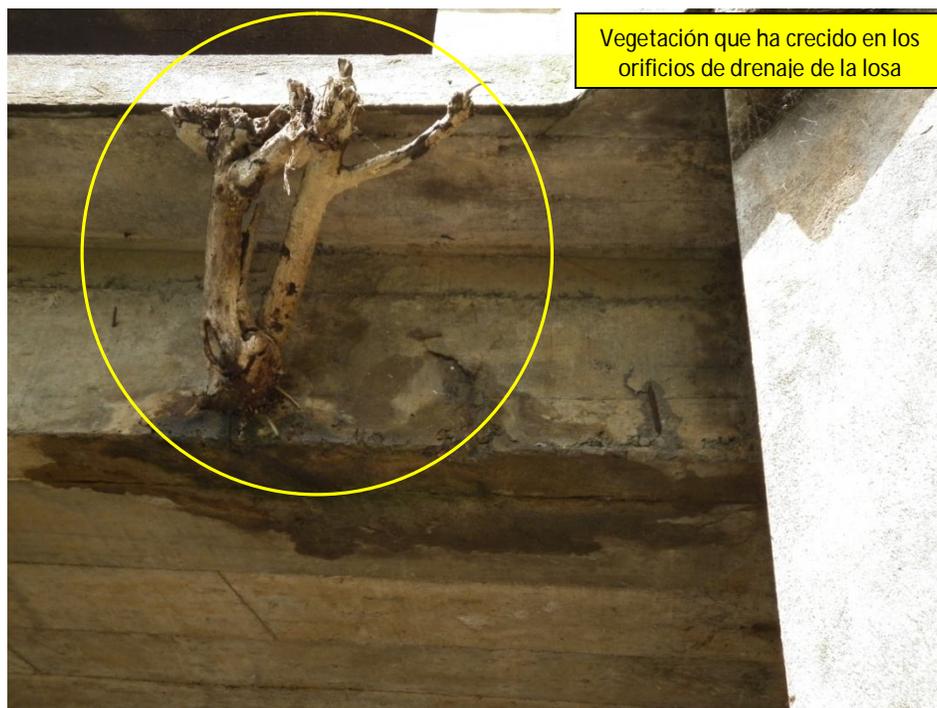
2.2 Bordillos y drenajes del puente	No existen drenajes en el puente (Ver figura 5) ya que con las sobrecapas de asfalto se bloquearon los puntos de drenaje. Existen ramas y materia vegetal en los orificios de los drenajes que ahora están obstruidos en la parte superior (Ver figura 6)	Se recomienda desobstruir los drenajes originales del puente y colocar tubería PVC que se extiendan al menos 20cm bajo de la superficie inferior de la losa. Remover la vegetación que existe dentro de los ductos de drenaje.

Figura 6. Vegetación que ha crecido en el ducto de drenaje de la losa

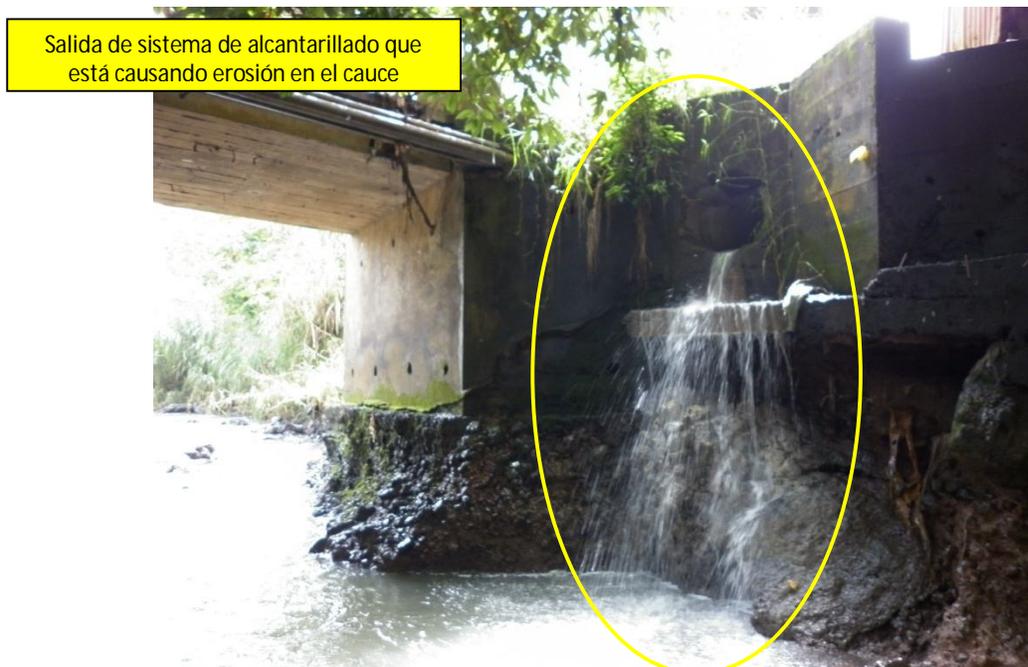
2.3. Drenajes de accesos	El acceso Oeste no cuenta con un sistema de drenaje (Ver figura 2). Se observa agua proveniente de los tubos del alcantarillado desembocando cerca de los bastiones (Ver figura 7).	Se recomienda construir un sistema de drenaje para el acceso Oeste. Se recomienda construir obras que reduzca el impacto de la caída de las aguas en las cercanías de los bastiones, ya que estos flujos de agua pueden agravar los problemas de erosión vistos en sitio (tanto en los aletones, bastiones como en los rellenos de aproximación).

Figura 7. Sistema de alcantarillas las cuales desembocan cerca de los bastiones

- Construir un sistema de drenaje para ambos accesos y realizar las obras necesarias para evitar la posible erosión que puede originar el desagüe de las aguas de las alcantarillas al talud en las cercanías de los bastiones y de los aletones.

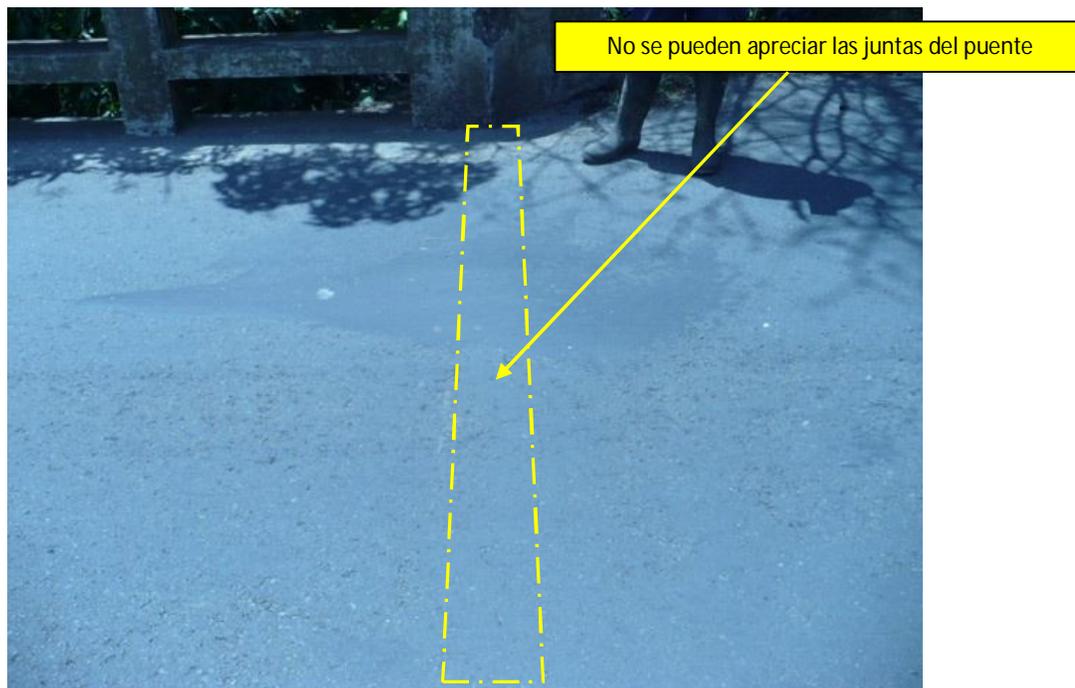
2.4. Juntas de expansión	Las juntas están obstruidas por sobrecapas de asfalto, por lo que no se puede apreciar el tipo de junta existente (Ver figura 8). No se aprecia agrietamiento de la superficie sobre las juntas.	Ninguna ya que el puente es relativamente corto y por lo tanto el movimiento esperado es pequeño.

Figura 8. Juntas de expansión obstruidas por sobrecapas de mezcla asfáltica

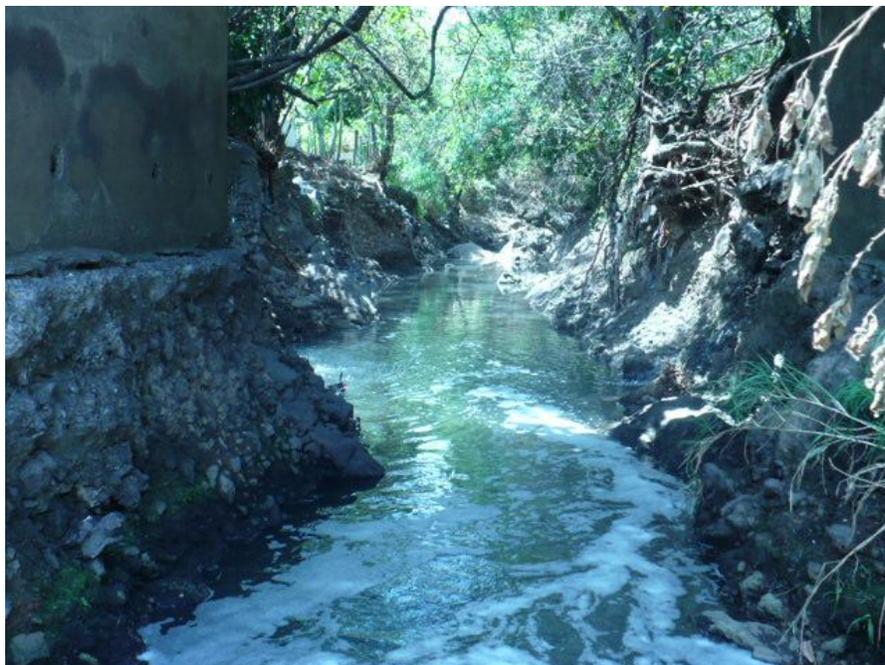
2.5. Cauce del río	Se observa erosión de las márgenes. (Ver figura 9)	Monitorear en la siguiente inspección posibles cambios en el cauce del río.

Figura 9. Se observa erosión en los márgenes del río

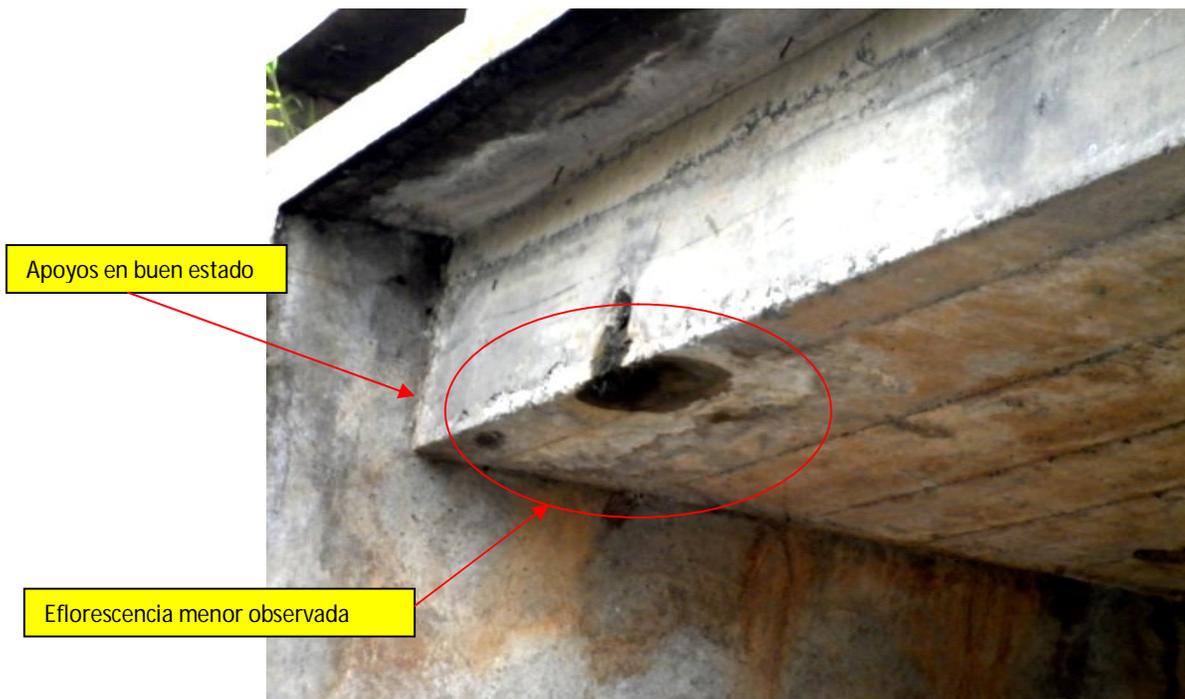
SUPERESTRUCTURA		
Elementos	Observaciones	Recomendaciones
3.1. Losa – Superficie inferior	Se observan eflorescencias localizadas en algunos puntos de la superficie (Ver figura 10).	Ninguna.

SUBESTRUCTURA		
Elementos	Observaciones	Recomendaciones
4.1. Apoyos sobre los bastiones	La losa está apoyada directamente sobre los bastiones. No se observan daños en la zona de apoyo (Ver Figura 10).	Ninguna.

Figura 10. Condición de apoyo de la losa y eflorescencias en el concreto

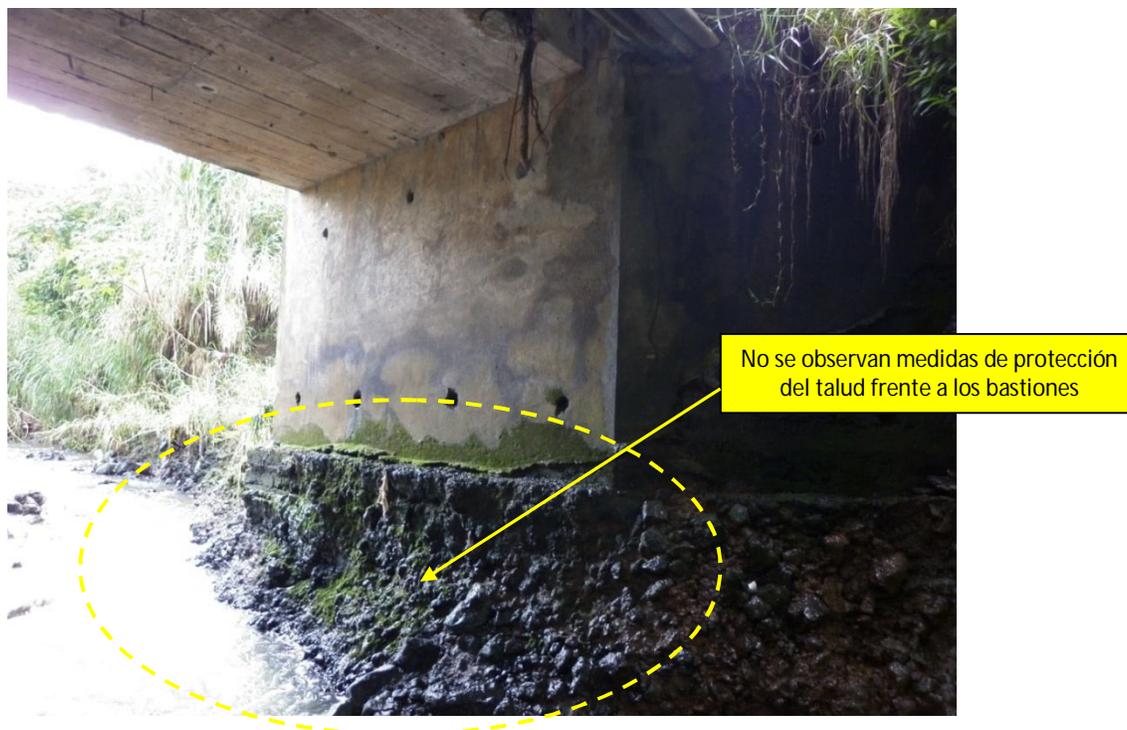
4.2. Bastiones	En la zona aledaña a los bastiones se observó cierta erosión de la protección e indicios de socavación (Ver figura 11). Se observan eflorescencias y grietas menores en ambas direcciones. Además se observa humedad en los muros del bastión posiblemente debida a las deficiencias en el sistema de drenaje de los accesos.	Se recomienda construir obras de protección contra la socavación de los bastiones. Ver recomendaciones 2.3.

4.4 Fundaciones	Se observaron indicios de socavación (Ver figura 11).	Seguir las recomendaciones del punto 4.2

Figura 11. Pérdida del talud frente al bastión

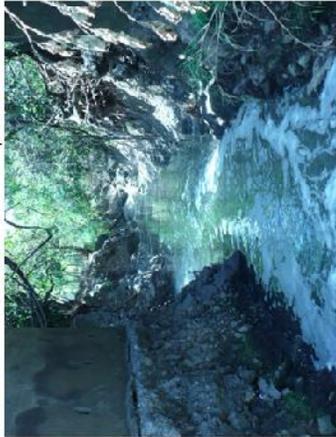
Fecha:	25/06/2010
Notas:	Se observa erosión en los márgenes del río		
Foto No. 4

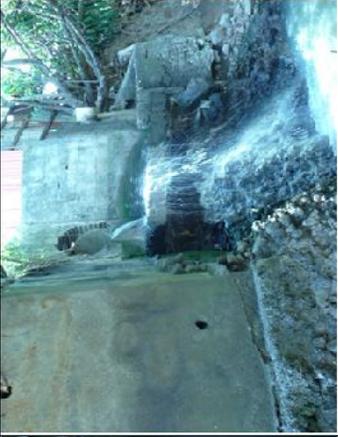
Fecha:	25/06/2010
Notas:	Basura en el cauce del río perjudica el paso de agua.		
Foto No. 6

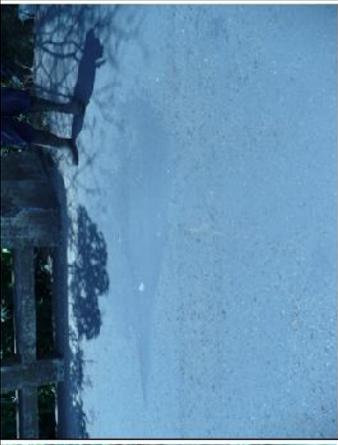
Fecha:	25/06/2010
Notas:	Servicios públicos en el cuerpo de los alcatones
