Laboratorio Nacional de
Materiales y Modelos Estructurales

Informe: LM-PI-UP-PC05-2011

INSPECCIÓN DEL PASO INFERIOR GUACHIPELÍN RUTA NACIONAL No. 27 INFORME FINAL

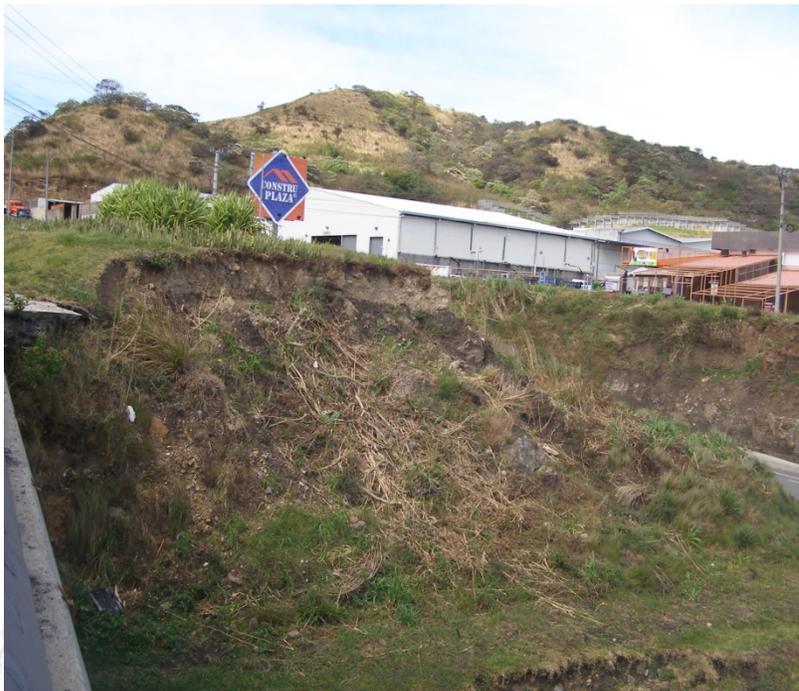
3.3. Muros de retención y taludes del relleno de aproximación bajo los accesos del puente	<p>Los accesos de aproximación del puente no cuentan con muros de retención.</p> <p>Se observó el deslizamiento del talud del relleno de aproximación en el costado Noroeste. En los demás taludes no se aprecia ningún daño considerable. (Ver figuras 4 y 5).</p>	Reparar el deslizamiento observado y brindar una protección adecuada al talud reparado para prevenir su falla.

Figura 4. Deslizamiento del talud Norte del acceso Oeste.

- Reparar el deslizamiento del talud Norte del bastión Oeste y proveer una protección efectiva para evitar daños futuros.

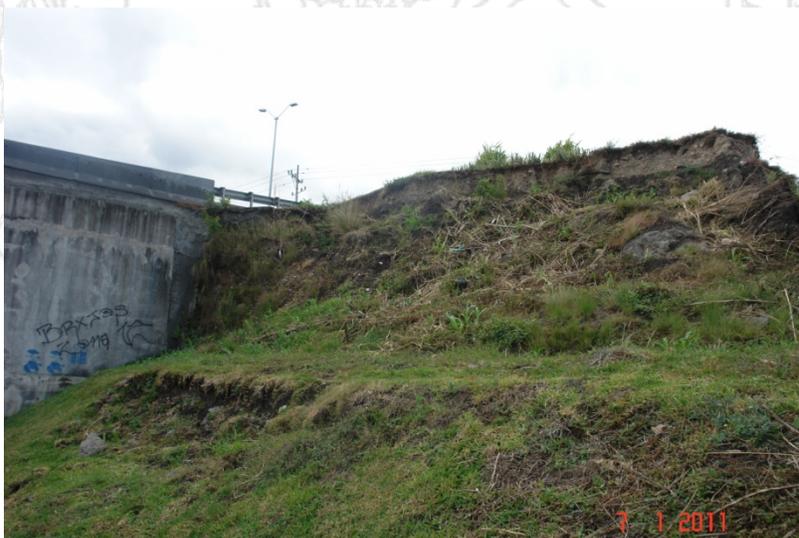
3.2. Drenajes de los accesos	<p>En el extremo Sur del bastión Oeste existe un sistema de drenaje, pero en el costado Norte del mismo bastión no existe ningún sistema para canalización del agua de escorrentía.</p> <p>El talud Norte del acceso Oeste adyacente al puente se ha deteriorado, posiblemente debido a la ausencia de un sistema de drenaje.</p> <p>Existe un drenaje en el centro de la vía detrás del bastión Oeste, el cual no aparenta estar funcionando adecuadamente.</p> <p>Del lado del bastión Este no se requiere drenajes puesto que la pendiente del terreno aleja las aguas del bastión.</p>	<p>Se recomienda verificar el adecuado funcionamiento del drenaje en el costado Sur del bastión Oeste y construir un sistema de drenaje en el costado Norte.</p> <p>Comprobar si existe alguna fuga en el drenaje central que esté ocasionando las filtraciones que afectan el muro pantalla del bastión Oeste.</p>

Figura 5. Ausencia de una estructura de drenaje pluvial
adyacente al puente.

- Verificar que la estructura de drenaje en el costado Suroeste está funcionando adecuadamente.
- Construir una estructura de drenaje adecuada en el costado Noroeste y proveer una protección a ese talud.

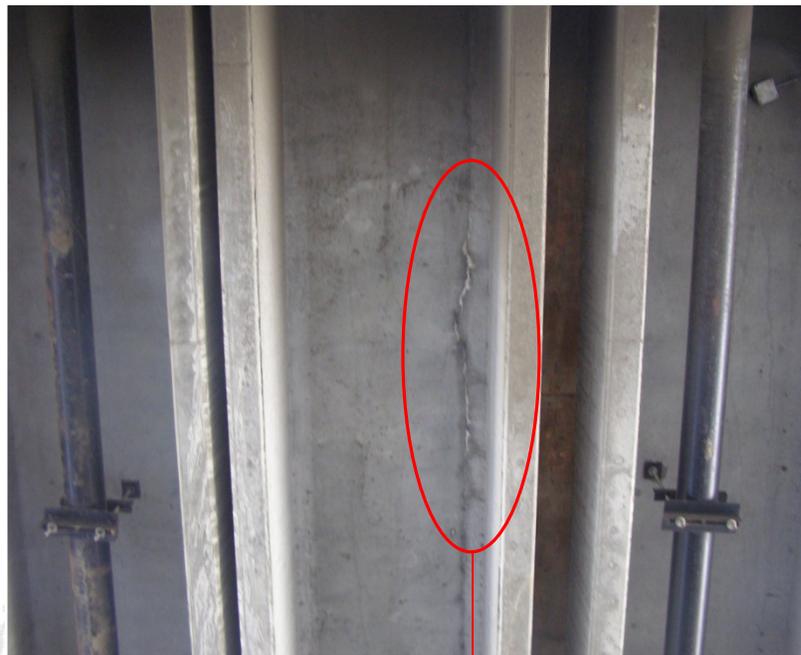
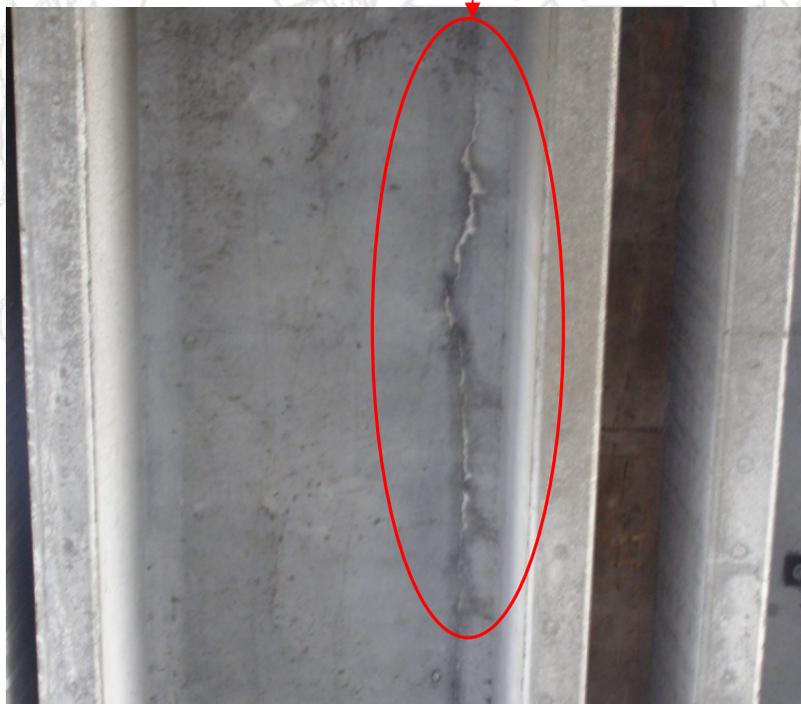
Elementos	Observaciones	Recomendaciones
4.1. Losa	Se observó agrietamiento longitudinal en una de las losas de las canaletas prefabricadas. La grieta presenta señales de eflorescencia. Al presentarse solamente en una canaleta, se considera que este problema puede estar asociado a un defecto de fabricación de la losa y no representa mayor problema para la estructura en general (Ver figura 6)	Monitorear durante la próxima inspección si la eflorescencia observada ha aumentado.

Figura 6. Grieta longitudinal en losa superior de una de las canaletas
a) Vista general b) Vista en detalle

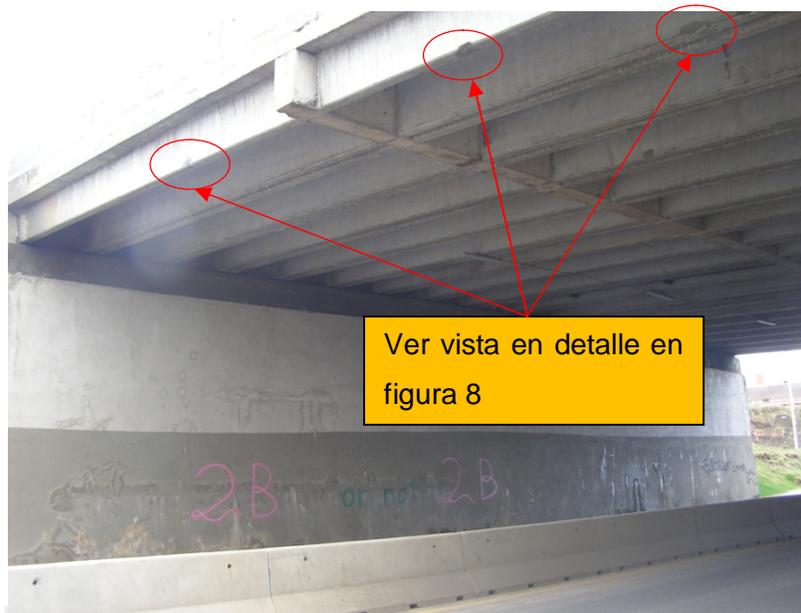
4.2. Vigas longitudinales	Se observó desprendimiento del concreto en algunas de las vigas del puente. El daño se presenta en zonas pequeñas y no representa un problema de gravedad para la seguridad de la estructura. Sin embargo, la falta de recubrimiento del acero de refuerzo en esos puntos puede resultar en un deterioro por corrosión. (Ver figuras 7 y 8).	Reparar el daño observado en las vigas mediante la restitución del recubrimiento de concreto para evitar que la falta de éste permita la corrosión del acero de refuerzo.

Figura 7. Desprendimientos de concreto observados en algunas vigas longitudinales del puente.

- Reparar los problemas de desprendimiento del concreto observados en algunas de las vigas longitudinales.
- Estudiar la posibilidad de colocar barandas en las aceras en la parte inferior del paso para mejorar la seguridad de los peatones.

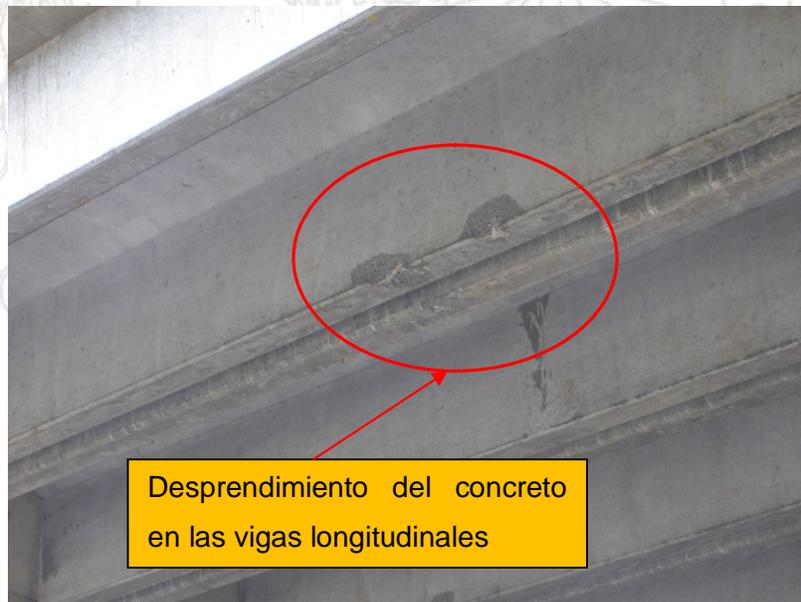
Figura 8. Detalle de los problemas de desprendimiento del concreto encontrados en las vigas longitudinales del puente.

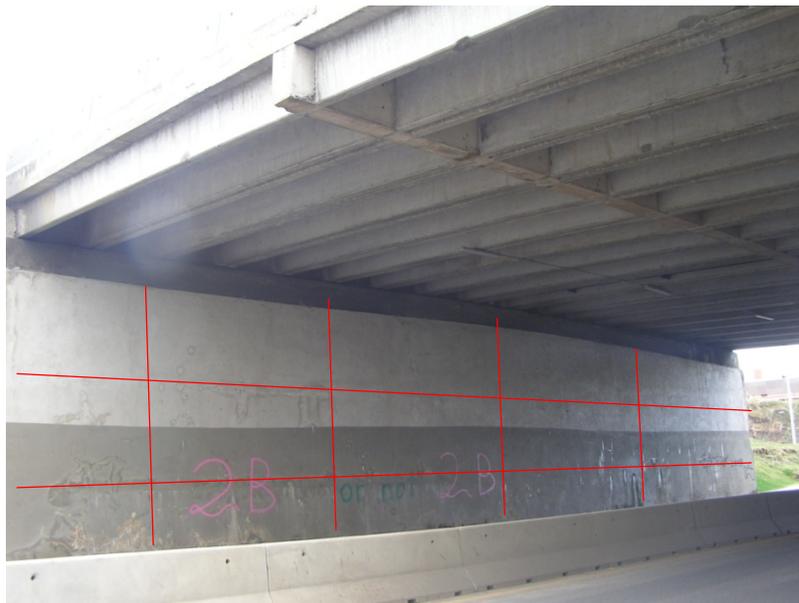
Elementos	Observaciones	Recomendaciones
5.1. Muro pantalla de los bastiones	Se observó un patrón de agrietamiento en el muro pantalla de los bastiones que consiste en una grieta vertical y dos grietas horizontales a lo largo del muro. Las grietas horizontales se presentan aproximadamente a $\frac{1}{4}$ y $\frac{3}{4}$ de la altura del muro (ver figura 9). Adicionalmente se observa eflorescencia en el muro. En particular, el muro pantalla del bastión Oeste presenta más eflorescencias que el bastión Este. Las posibles filtraciones a partir del drenaje central de las calzadas aparentan ser las causantes de las eflorescencias observadas en la estructura (Ver figuras 10, 11, 12 y 13).	Se recomienda evaluar el mecanismo que ha ocasionado el agrietamiento y monitorear la evolución de las grietas y las eflorescencias que presenta el muro. La evaluación debe ir dirigida a determinar si el problema es de índole estructural, por ejemplo debido a desplazamientos excesivos o falta de refuerzo, o si por el contrario es ocasionado por la presión hidrostática ocasionada por la filtración de agua detrás del muro la cual no es evacuada eficientemente por los drenajes existentes.

Figura 9.Esquema del agrietamiento observado en el muro pantalla.

- Evaluar y monitorear el agrietamiento y la eflorescencia observados en el muro pantalla de los bastiones para determinar una solución efectiva a los problemas que presenta la estructura.

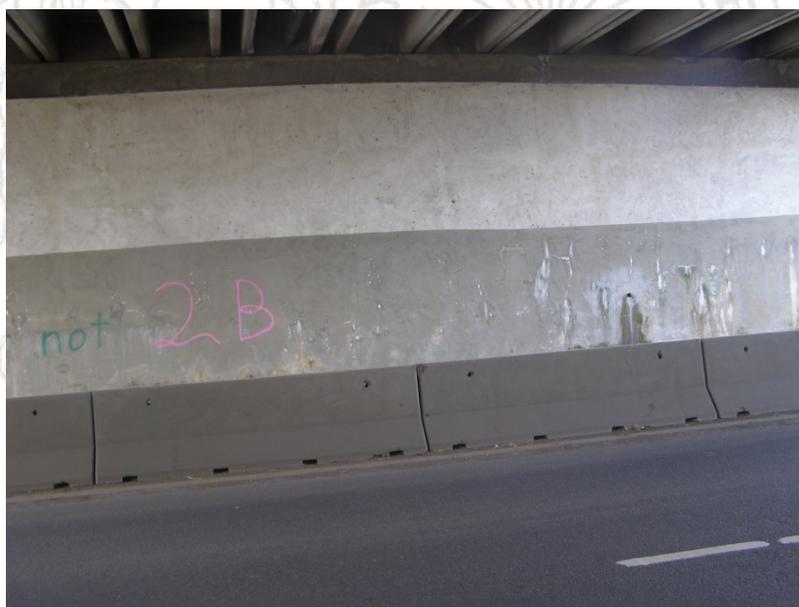
Figura 10.Agrietamiento y eflorescencia generalizados en el muro pantalla.

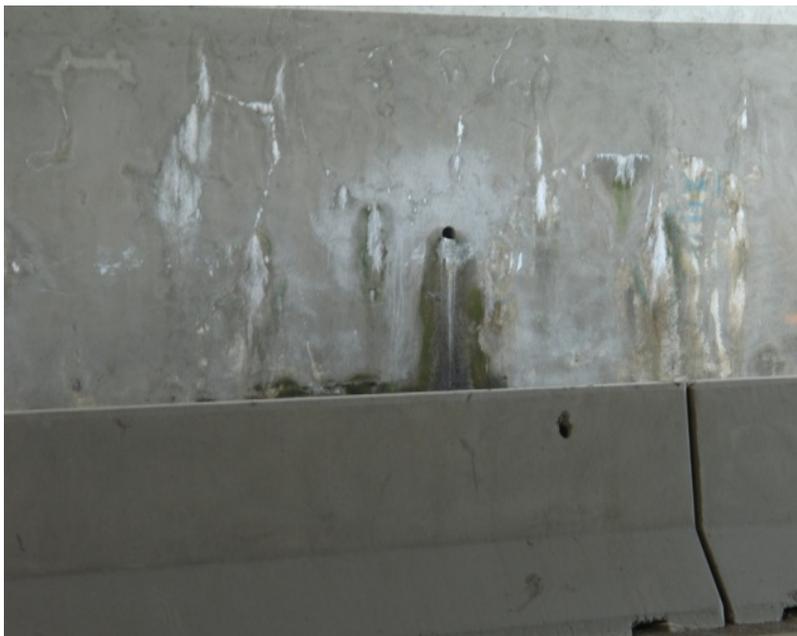
Figura 11. Vista en detalle de eflorescencias y humedad observadas en el muro pantalla del bastión Oeste, lo cual es un indicativo de la existencia de grietas profundas y una continua filtración de agua.

- Comprobar que el drenaje en el centro de la carretera detrás del bastión Oeste esté funcionando debidamente y que no se estén presentando filtraciones de agua que estén saturando el suelo tras el muro pantalla. Esta condición aparenta ser una posible causa del agrietamiento y la consecuente eflorescencia observada tanto en los muros de pantalla como en los aletones de ese bastión.

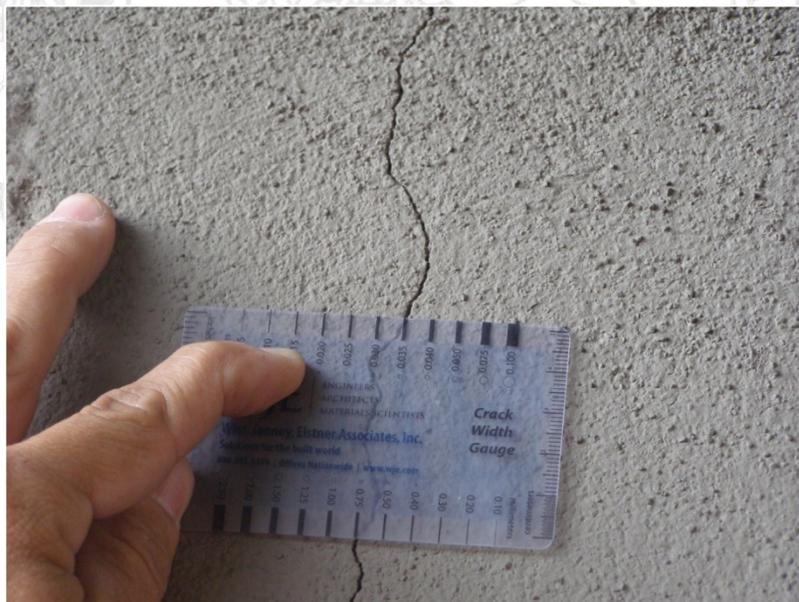
Figura 12. Grietas verticales en el muro pantalla del bastión.

(Ancho de grieta=0.45-0.75mm)

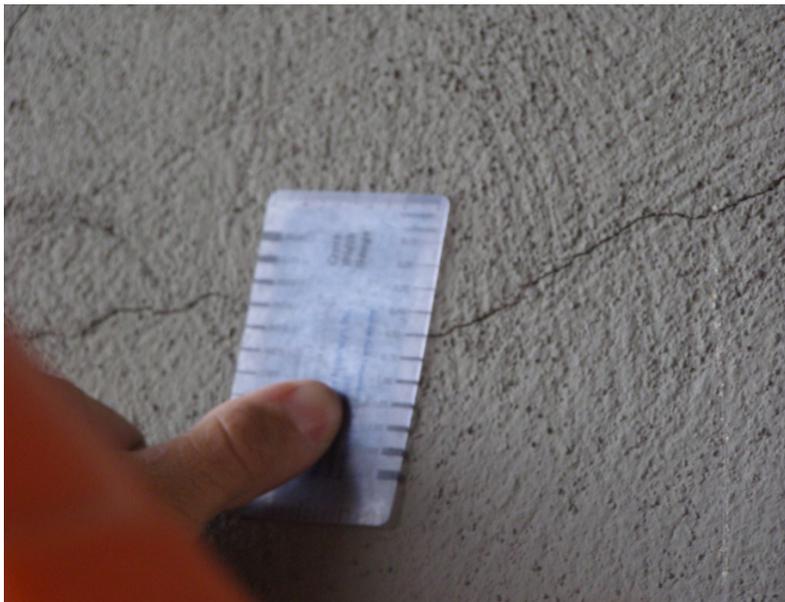
Figura 13. Grietas horizontales en el muro pantalla del bastión.
(Ancho de grieta = 0.45-0.75mm)

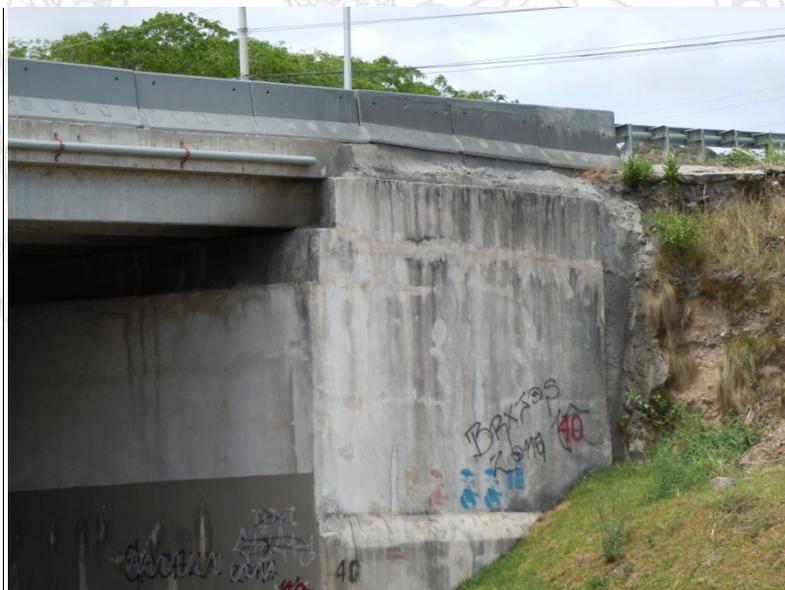
5.2. Viga cabezal	No se observó ningún daño.	Ninguna.
5.3. Aletones	Se observaron grietas verticales y horizontales en el aletón Norte del acceso Oeste. Se observó el inicio de eflorescencia. (Ver figura 14)	Monitorear en la siguiente inspección el estado de las grietas y las eflorescencias observadas.

Figura 14. Agrietamiento y señales de eflorescencia encontrados en el aletón Norte del acceso Oeste.

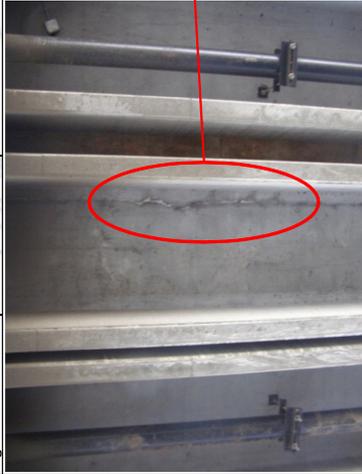
<p>Notas: Grieta longitudinal en una de las losas de las vigas tipo canaleta.</p>

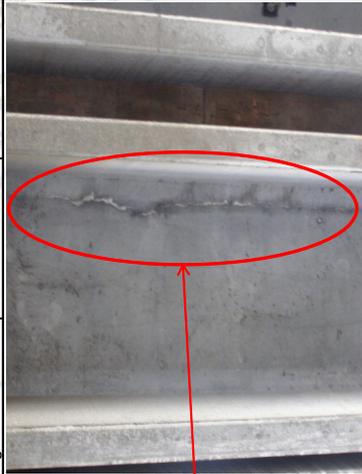
<p>Notas: Vista en detalle de la grieta longitudinal observada en una de las losas de las vigas tipo canaletas.</p>

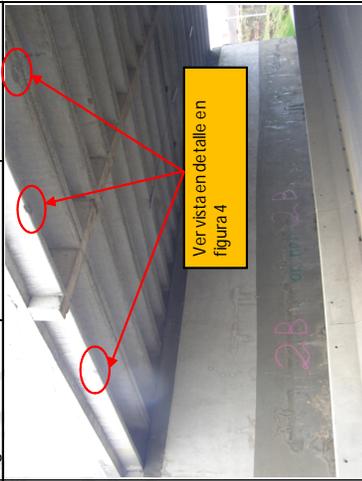
<p>Notas: Desprendimientos de concreto observados en algunas vigas longitudinales del puente.</p>

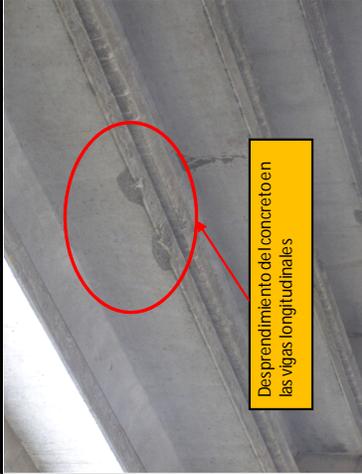
<p>Notas: Desprendimiento del concreto en las vigas longitudinales</p>

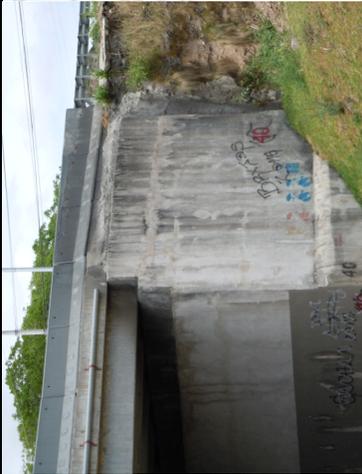
<p>Notas: Agrietamiento y señales de eflorescencia encontrados en el alatón Norte del acceso Oeste.</p>

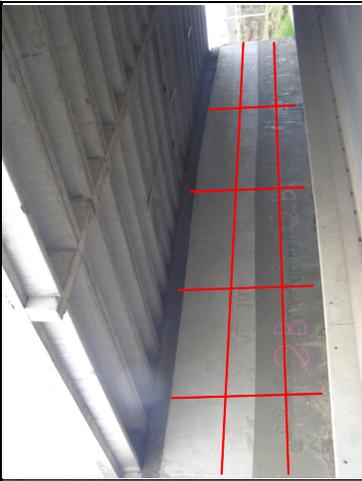
<p>Notas: Esquema del agrietamiento observado en el muro pantalla.</p>

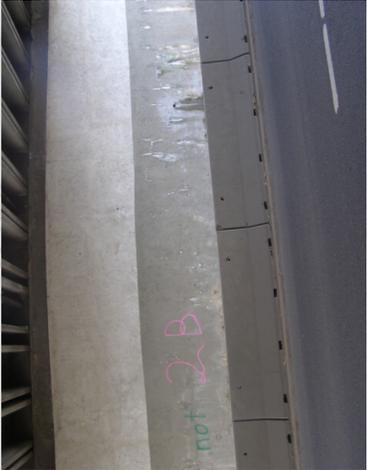
<p>Notas: Agrietamiento y eflorescencia generalizados en el muro pantalla.</p> <p>Figura No. 10</p>

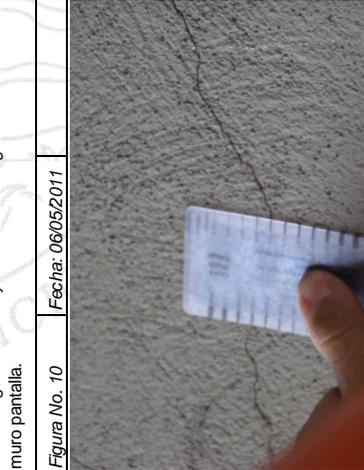
<p>Notas: Grietas horizontales en muro pantalla del bastión. (Ancho de grieta = 0.45-0.75mm)</p>	<p>Figura No. 8</p>

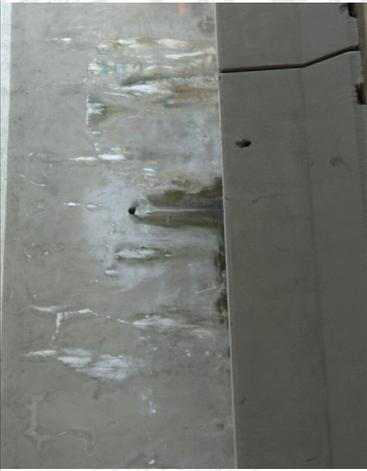
<p>Notas: Vista en detalle de eflorescencias y humedad observadas en el muro pantalla del bastión Oeste, lo cual es un indicativo de la existencia de grietas profundas y una continua filtración de agua.</p> <p>Figura No. 11</p>

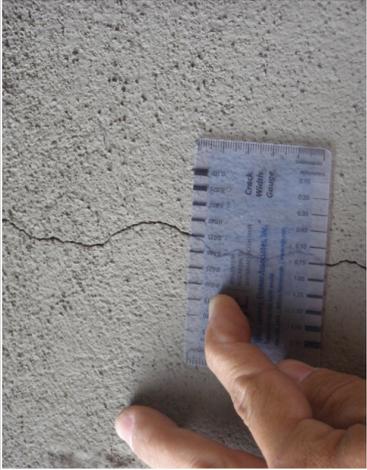
<p>Notas: Grietas verticales en muro pantalla del bastión. (Ancho de grieta = 0.45-0.75mm)</p> <p>Figura No. 12</p>

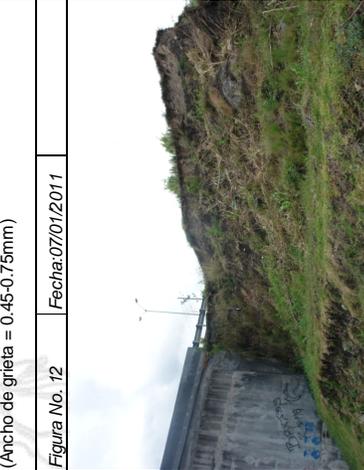
<p>Notas: Ausencia de una estructura de drenaje pluvial adyacente al puente.</p>
