Laboratorio Nacional de
Materiales y Modelos Estructurales

Informe: LM-PI-UP-PC09-2011

INSPECCIÓN DEL PUENTE SOBRE RÍO SEGUNDO. RUTA NACIONAL NO. 27

INFORME FINAL

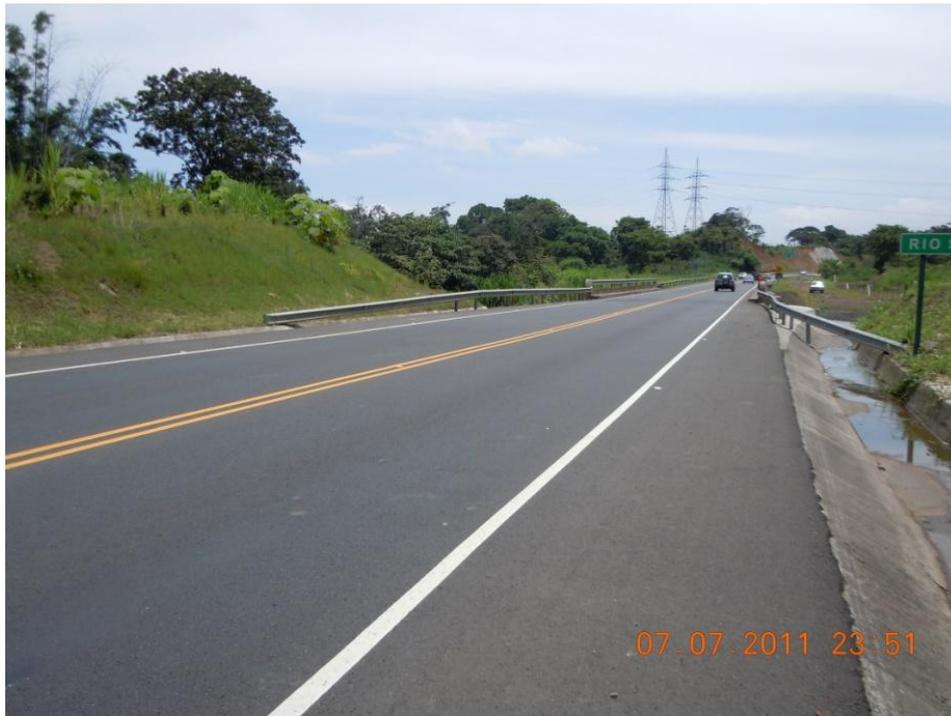
| Elementos | Observaciones | Recomendaciones |
|---|--|---|
| 2.2. Guardavías | El puente cuenta con guardavías tipo "flex-beam". Se desconoce si la longitud de estos elementos es la suficiente para evitar que un vehículo se salga de la vía. (Ver figura 4) | Revisar que el sistema de guardavías existente tenga la longitud y características requeridas para las condiciones geométricas y de velocidad de los accesos, para prevenir que un vehículo se salga de la vía. Se recomienda utilizar como referencia para su correspondiente revisión la publicación: "Guía para el análisis y diseño de seguridad vial de márgenes de carreteras" la cual está disponible en la página web del Consejo de Seguridad Vial (COSEVI). |

Figura 4. Sistema de contención vehicular tipo flex-beam en los accesos al puente.

6. Constar que la longitud de los guardavías en ambos accesos al puente sea la adecuada, de acuerdo a los criterios aplicables de seguridad vial para las condiciones de los accesos y la velocidad permitida para circulación en tales zonas. Para realizar esta revisión se recomienda consultar la publicación: “Guía para el Análisis y Diseño de Seguridad Vial de Márgenes de Carreteras”, la cual está disponible en la página web del Consejo de Seguridad Vial (COSEVI).
7. Establecer un programa de mantenimiento rutinario.
8. Colocar una placa en algún sitio visible del puente señalando la carga viva de diseño y el año de construcción.
9. Colocar en cada acceso junto con el rótulo del nombre del puente, otro rótulo que indique el número de la ruta.

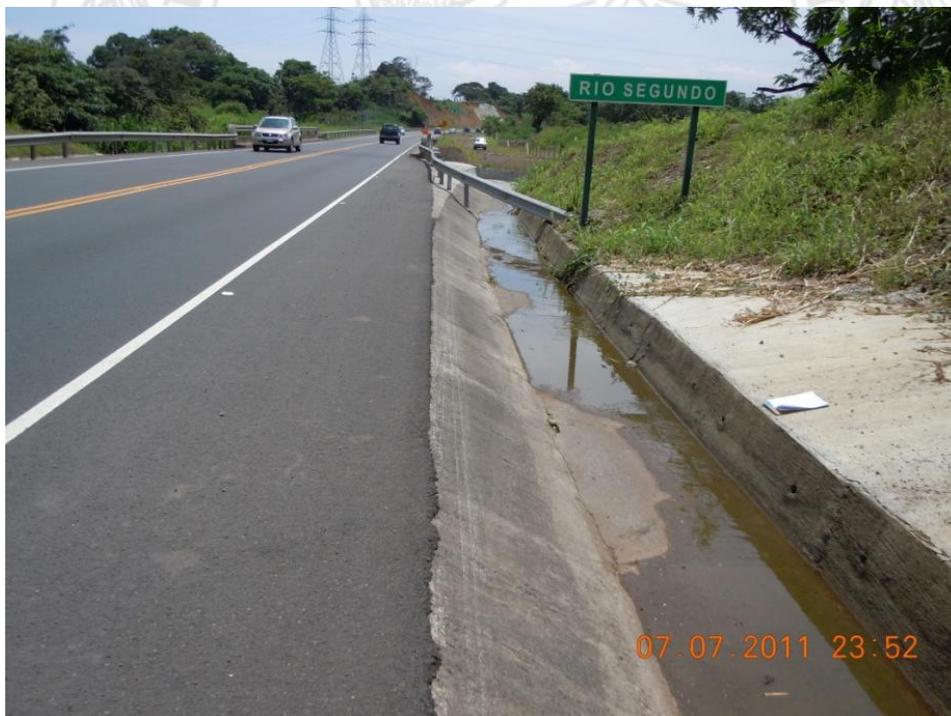
| Elementos | Observaciones | Recomendaciones |
|---|---|--|
| 2.4. Identificación | El puente está debidamente identificado. Sin embargo, no cuenta con información relativa al número de ruta. (Ver figura 5) | Agregar una placa junto al nombre del puente indicando el número de ruta. |

Figura 5. La señalización del puente consiste sólo en el rótulo con el nombre.

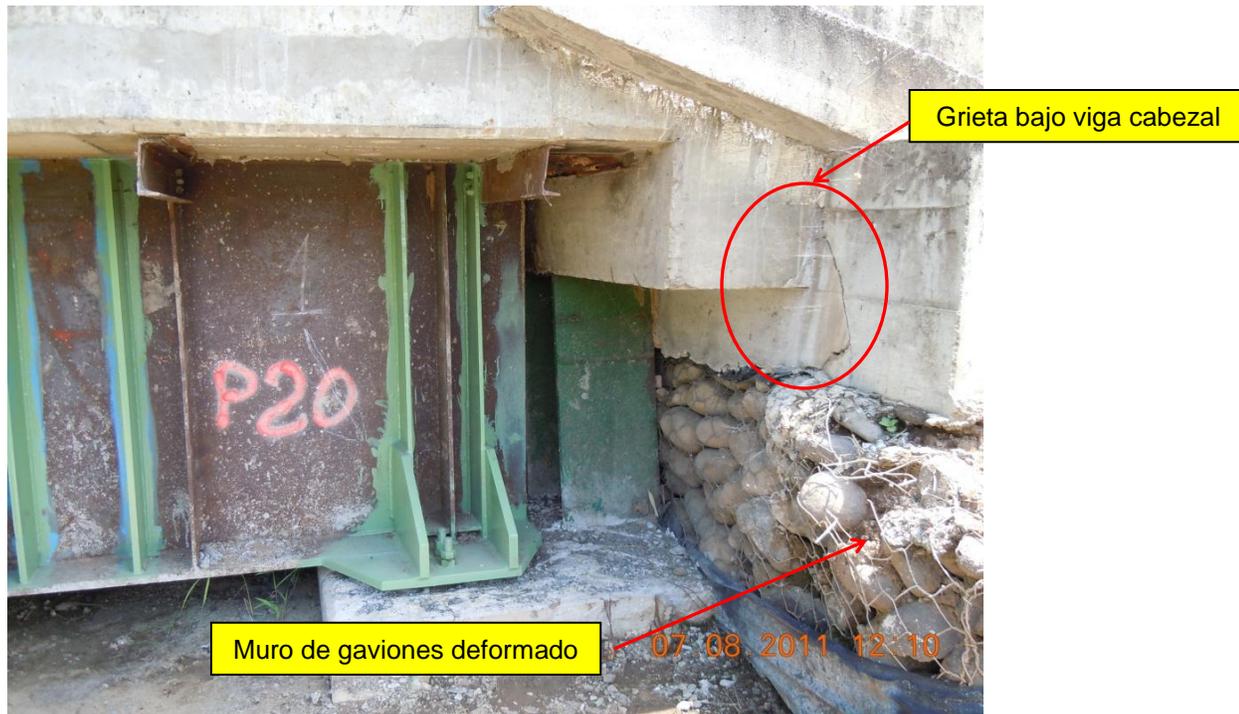
| Elementos | Observaciones | Recomendaciones |
|---|--|---|
| 3.3. Muros de contención detrás del bastión bajo los accesos al puente y taludes laterales del relleno de aproximación. | El muro de contención de gaviones detrás del bastión Noroeste aparenta haber experimentado una deformación fuera de su plano (Ver Figura 6). Esto queda demostrado por la grieta en la viga sobre el muro que forma el borde de la losa del puente en ese acceso y por el asentamiento del relleno de aproximación del acceso Noroeste. Este asentamiento aparenta haber sido reparado rellenando con concreto asfáltico para efectos de nivelar las superficies del acceso y del puente. (Ver figura 9) | Investigar las causas de la deformación del muro de contención con el objetivo de resolver el problema de asentamiento del relleno de aproximación del acceso noroeste. |

Figura 6. El muro de contención de gaviones en el acceso Noroeste bajo la viga cabezal muestra una aparente deformación fuera de su plano.

1. Investigar si el asentamiento del relleno de aproximación del acceso Noroeste está asociado con la deformación del muro de contención a base de gaviones. En caso de ser así, se recomienda realizar un análisis detallado de las causas de ese comportamiento y poner en práctica una estrategia para eliminar la posibilidad de que se produzcan desplazamientos y deformaciones excesivos de la estructura de contención y por ende del relleno tras ella.

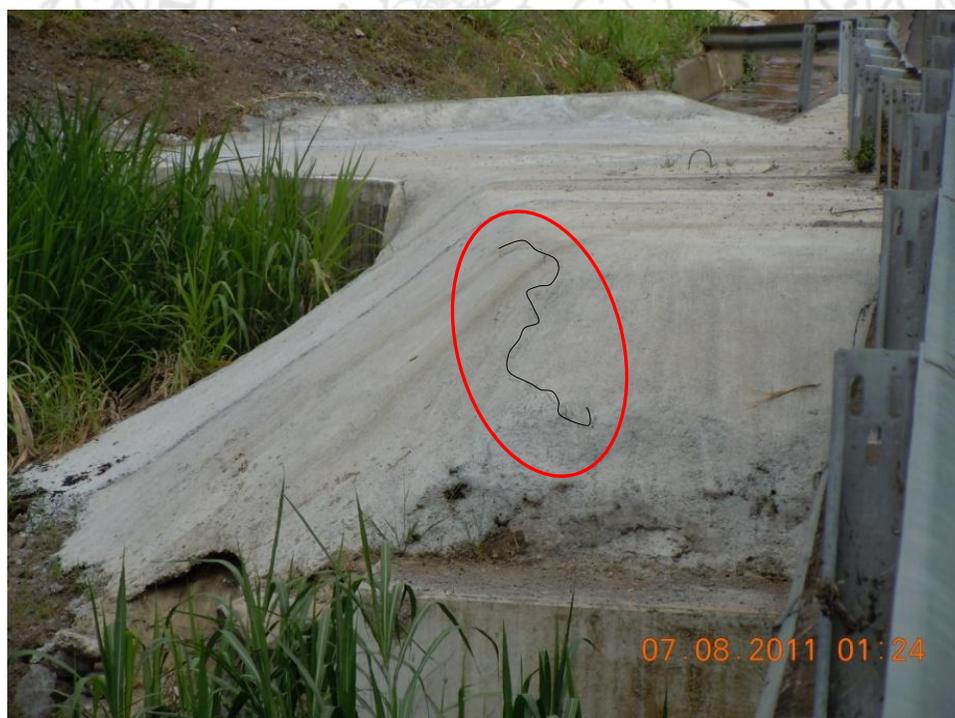
| Elementos | Observaciones | Recomendaciones |
|---|--|--|
| 3.3 Muros de retención detrás del bastión bajo los accesos al puente y taludes laterales del relleno de aproximación (continuación) | <p>Los taludes laterales del acceso Sureste están protegidos con concreto lanzado. La capa de protección del lado Este presenta una fisura indicando deslizamiento del terreno probablemente por filtración de agua. (Ver figura 7).</p> <p>Los taludes laterales del acceso Noroeste no tienen una protección apropiada contra la erosión por lo que muestran cierto grado de erosión. Por el momento, la erosión no representa un peligro para el adecuado funcionamiento del puente, sin embargo, se recomienda solucionar el problema. (Ver figura 8).</p> | <p>Reparar los problemas generados por el agrietamiento observado en la protección del talud Este del acceso Sureste y verificar si hay alguna condición que esté facilitando la deformación del talud.</p> <p>Reconformar los taludes laterales del acceso Noroeste y construir una protección.</p> |

Figura 7. Agrietamiento en la protección de concreto del terraplén Este del acceso Sureste.

3. Revisar si el talud Este del acceso Sureste ha estado sujeto a alguna condición que haya ocasionado su deformación y la grieta que se evidencia en su protección. Corregir la causa de la deformación del talud y reparar la grieta en la protección.

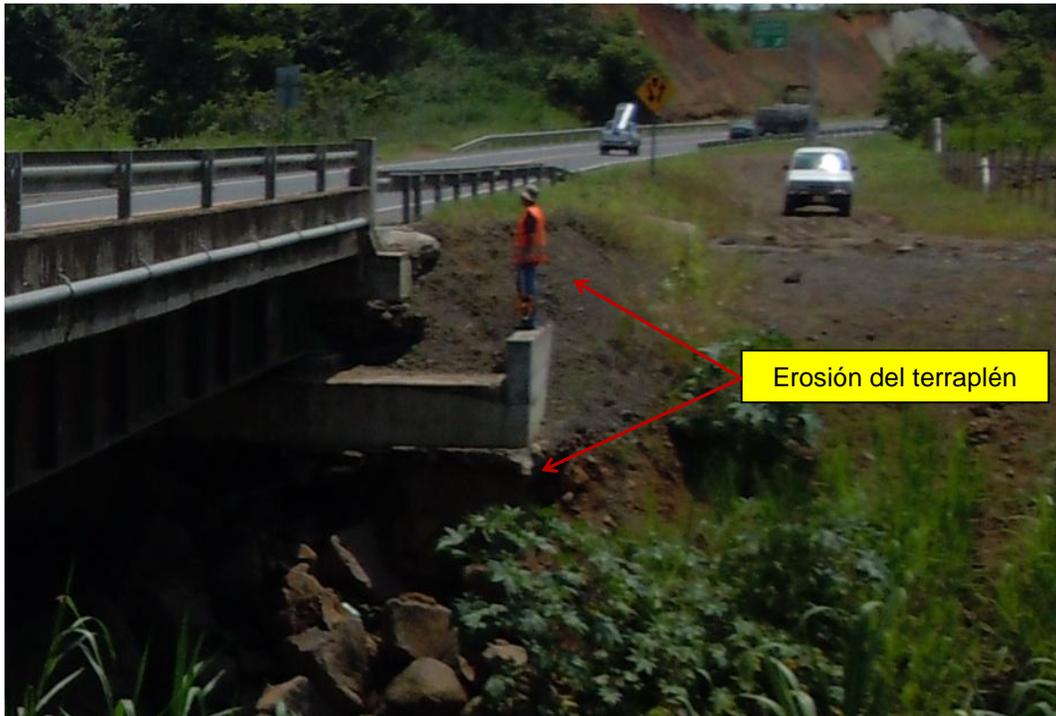
Figura 8. Erosión del terraplén Este del acceso Noroeste.

4. Reconformar ambos taludes del acceso Noroeste y construir canalizaciones para la escorrentía superficial que alejen el agua tanto de los taludes como del bastión. Llevar a cabo una obra de protección en ellos para evitar su erosión.

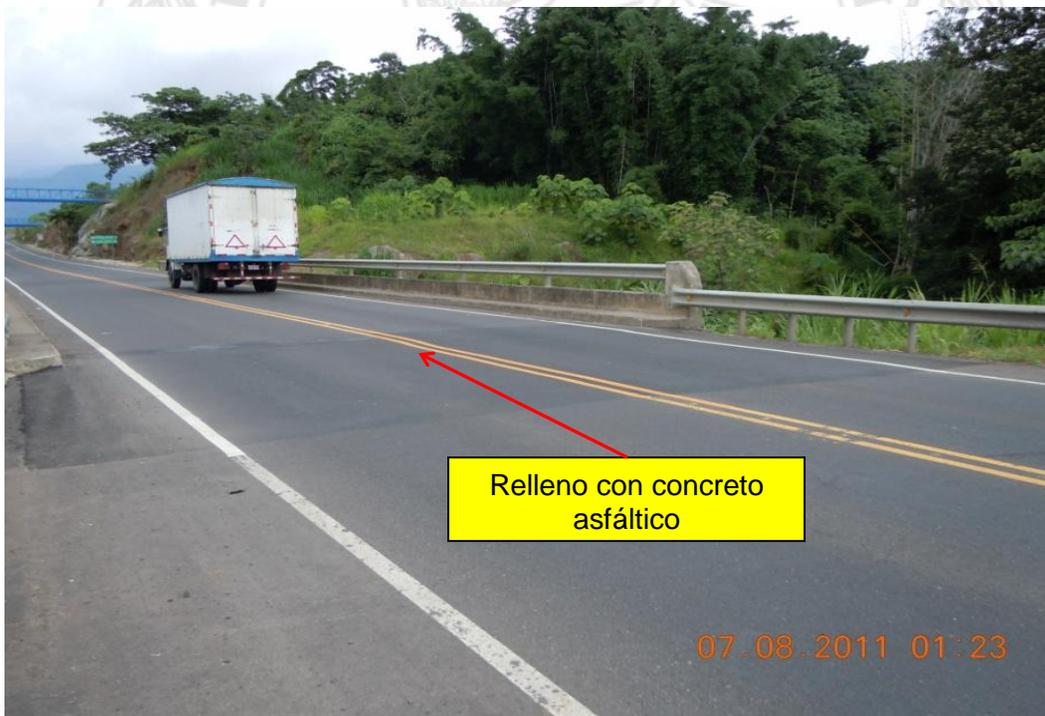
| Elementos | Observaciones | Recomendaciones |
|---|--|--|
| 3.4. Accesos | El acceso Noroeste muestra cierto desnivel producto del asentamiento en el relleno de aproximación. Parece que este problema ha sido reparado en el pasado mediante el relleno con concreto asfáltico, sin embargo, parece que el relleno de aproximación continúa asentándose. (Ver figura 9) | Determinar la causa de este asentamiento y corregirla. Eliminar el desnivel entre la rasante del puente y la superficie de los accesos. |

Figura 9. Relleno con concreto asfáltico para la nivelación en el acceso Noroeste.

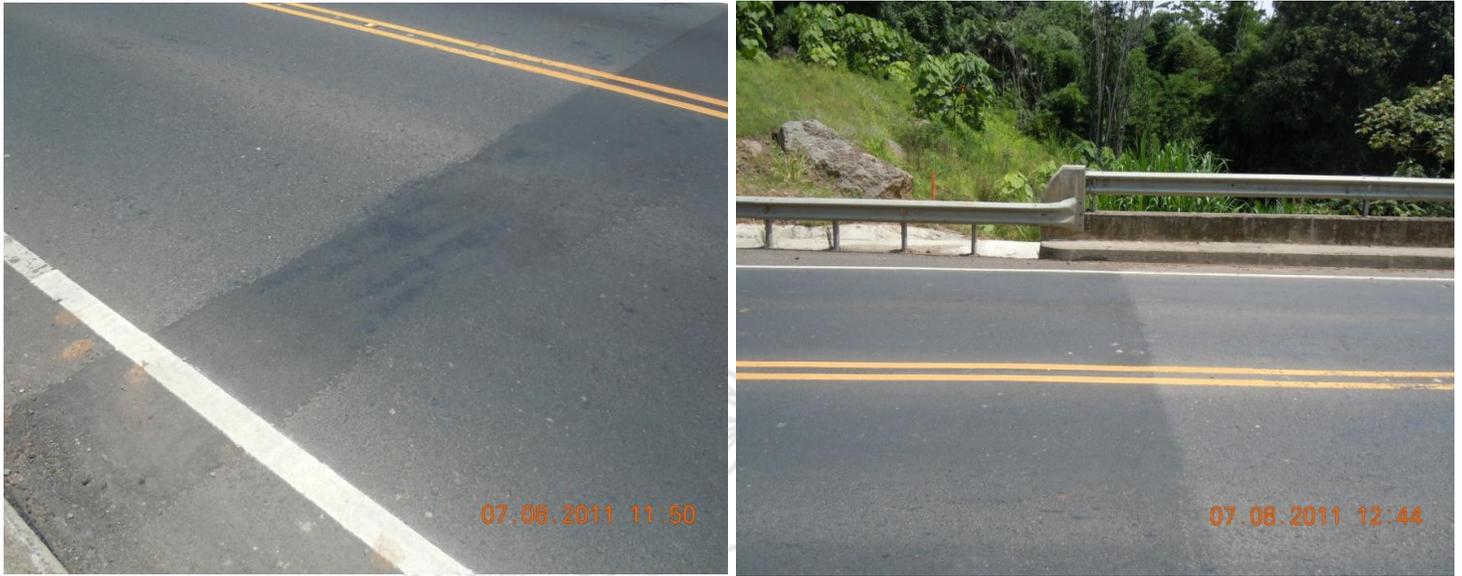
| Elementos | Observaciones | Recomendaciones |
|---|--|--|
| 3.6. Juntas de expansión | El puente no cuenta con juntas de expansión. Este puente aparenta ser del tipo integral. (Ver figura 10) | Ninguna. |

Figura 10. Aparente inexistencia de juntas de expansión en accesos.
(Evidencia de puente tipo semi-integral)

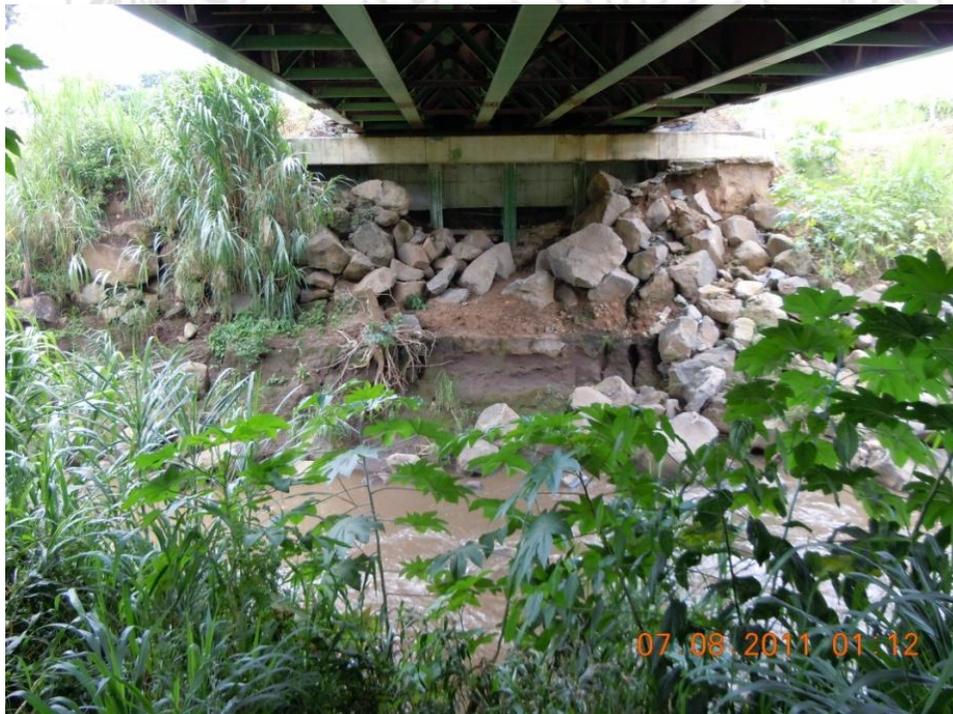
| Elementos | Observaciones | Recomendaciones |
|---|--|---|
| 5.2. Bastiones | No se observaron problemas en la estructura de los bastiones. Sin embargo, se observó pérdida del enrocado de protección del talud frente al bastión Noroeste y cierto grado de erosión del talud en la zona en que entra en contacto con el río. (Ver Figura 11) El bastión sureste muestra también movimiento del enrocado, sin embargo, la erosión en la zona de contacto con el río y la pérdida de material del enrocado son mucho menores que en el bastión Noroeste. | Es necesaria la reconstrucción del enrocado de protección en ambos bastiones. En el caso del bastión Noroeste, es necesario previo a la reconstrucción del enrocado, reconformar el talud. |

Figura 11. Erosión en las márgenes del río y pérdida del enrocado de protección del talud
(bastión Noroeste)

5. Restituir el enrocado en el talud de protección del bastión Noroeste. En el bastión Sureste también es necesario reparar el enrocado, aunque de este lado el daño en la protección es mucho menor que en el bastión Noroeste. Debido a la erosión que ha ocasionado el río al pie del talud frente al bastión Noroeste, es necesario reconformar el talud de dicho bastión antes de recolocar el enrocado. Se recomienda que la reconstrucción de los enrocados se combine con la protección de los taludes y la

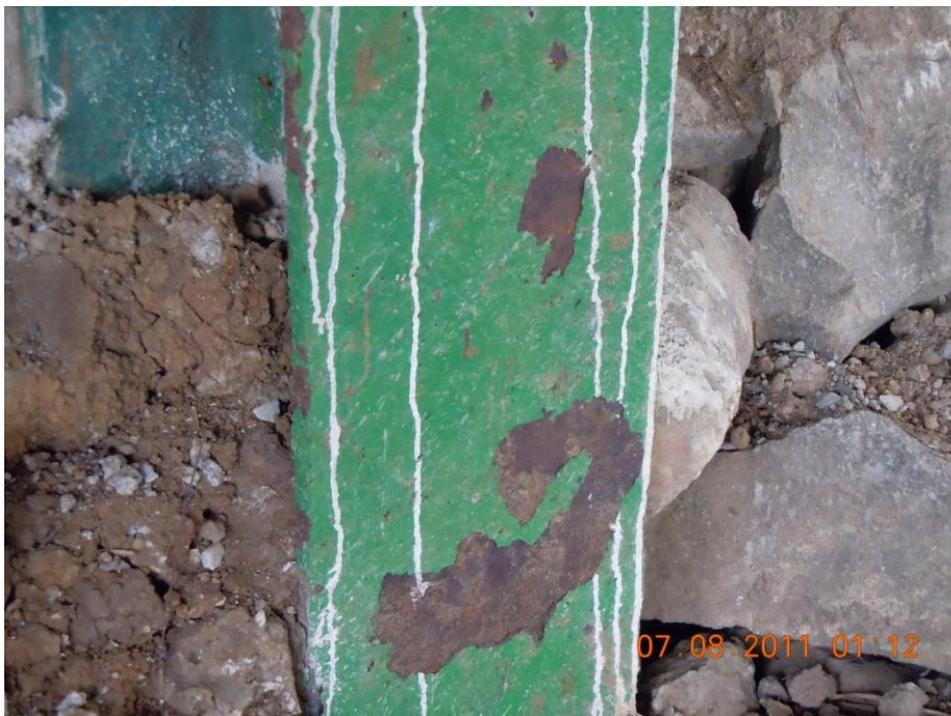
| Elementos | Observaciones | Recomendaciones |
|---|--|---|
| 5.5. Cimentaciones | Se observó descascaramiento de la pintura de protección aplicada a la sección expuesta de los pilotes de acero del cabezal de cada bastión. Es evidente que el sistema de protección mediante pintura no fue aplicado sobre una superficie debidamente preparada. (Ver figura 12). | Se recomienda volver a aplicar un sistema de protección a la superficie de acero de los pilotes según las recomendaciones que brinda el CR-2010 compatible con las condiciones ambientales del lugar donde se encuentran los elementos. |

Figura 12. Desprendimiento de la pintura de protección aplicada sobre los pilotes.

2. Proteger los pilotes de acero de los bastiones con un sistema de protección según los requerimientos del CR2010 y acorde con las condiciones ambientales del sitio.

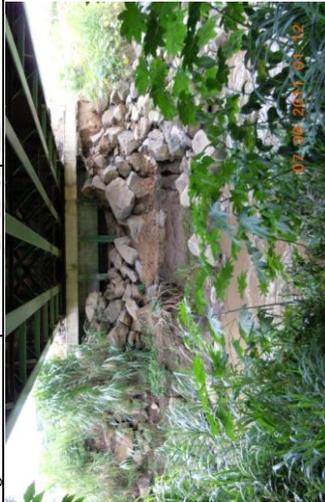
| Notas: Erosión en los márgenes del río y pérdida del entrocado de protección del talud (bastión Noroeste). | Notas: El muro de contención de gaviones en el acceso Noroeste bajo viga cabezal muestra una aparente deformación fuera de su plano. | Notas: Relleno con concreto asfáltico para la nivelación en el acceso Noroeste. |
