LM-PI-UP-PC11-2011

INSPECCIÓN DEL PUENTE SOBRE EL RÍO URUCA RUTA NACIONAL No. 27

Preparado por:
Unidad de Puentes

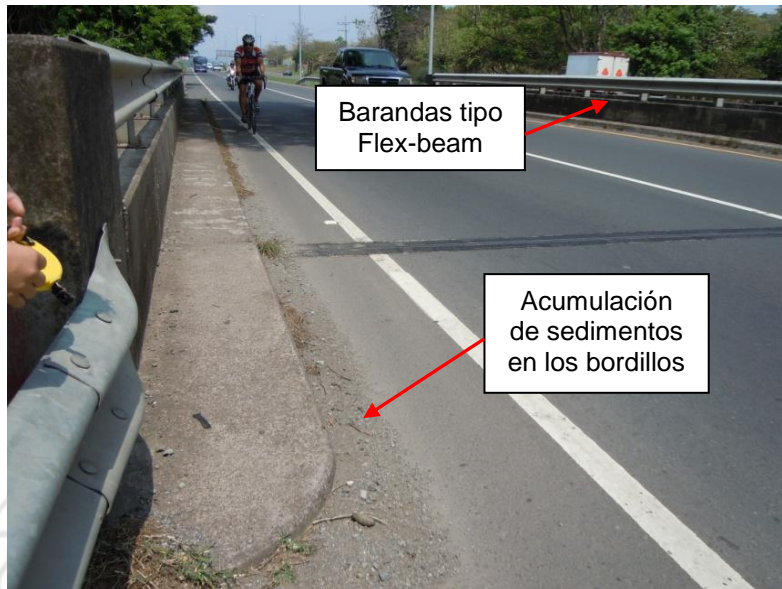
Elementos	Observaciones	Recomendaciones
2.1. Barandas	Las barandas del puente consisten de elementos del sistema de guardavías tipo “flex-beam” sobre un pedestal de concreto. El uso de elementos de este sistema de guardavías no es recomendado para puentes. (Ver figura 4).	Sustituir las barandas del puente por un sistema de barandas rígidas.

3.4 Bordillos y ductos de drenaje del puente	Hay acumulación de sedimentos y basura a lo largo de los bordillos del puente (ver figura 4).	Limpiar los bordillos del puente. Verificar que la Concesionaria cuenta con un programa de limpieza y mantenimiento periódico de puentes a lo largo de esta ruta.

Figura 4: Acumulación de sedimentos

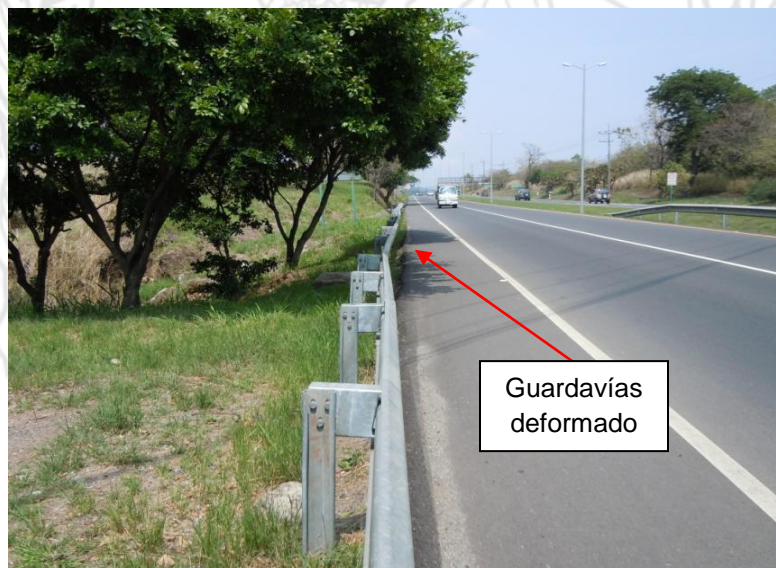
2.2. Guardavías	El puente cuenta con guardavías tipo “flex-beam” a ambos lados. El guardavías del acceso Oeste (sentido Caldera – San José) presenta un elemento deformado (ver figura 5)	Reemplazar el guardavía deformado. Verificar que la longitud del sistema sea la adecuada de acuerdo a los criterios de seguridad vial contenidos en las normas vigentes en nuestro país.

Figura 5: Guardavías deformado en el acceso Oeste

- Reparar los sectores de la losa donde se encontró concreto desprendido.
- Reemplazar el guardavías deformado del acceso Oeste (sentido Caldera – San José), lado derecho.

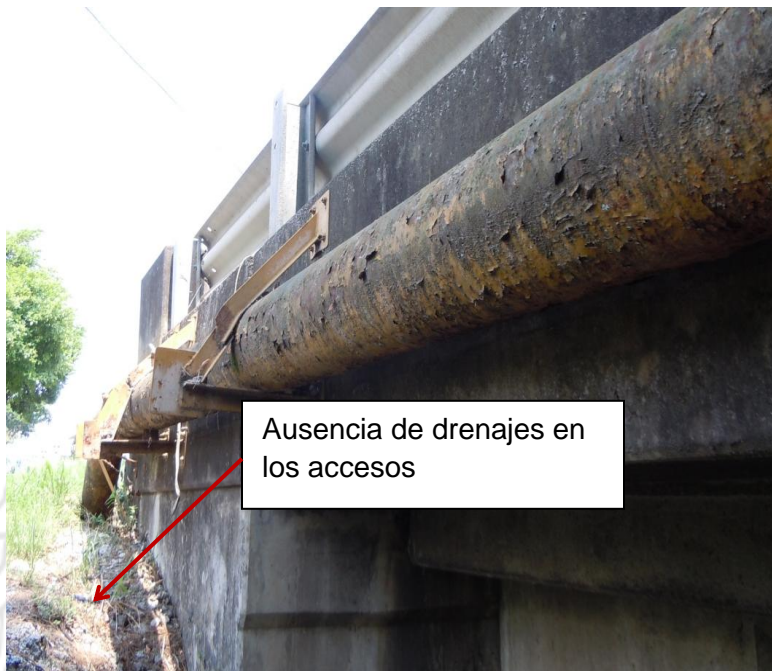
3.2. Accesos	No se observaron daños.	Ninguna.
3.3. Drenajes de los accesos	No se observaron drenajes en los accesos (ver figura 6), a excepción de la cuneta central entre los puentes la cual presenta acumulación de sedimentos, basura y vegetación. (Ver figura 7).	Construir drenajes en ambos accesos del puente para evitar la erosión de los taludes de los aletones y bastiones. Limpiar la cuneta central. Verificar que la Concesionaria cuenta con un programa de limpieza y mantenimiento periódico de este y otros puentes a lo largo de esta ruta.

Figura 6: Ausencia de drenajes en los accesos del puente

- Construir un sistema de drenaje en los accesos, asegurando que el agua evacuada no afecte alguno de los componentes del puente o de la infraestructura circundante.

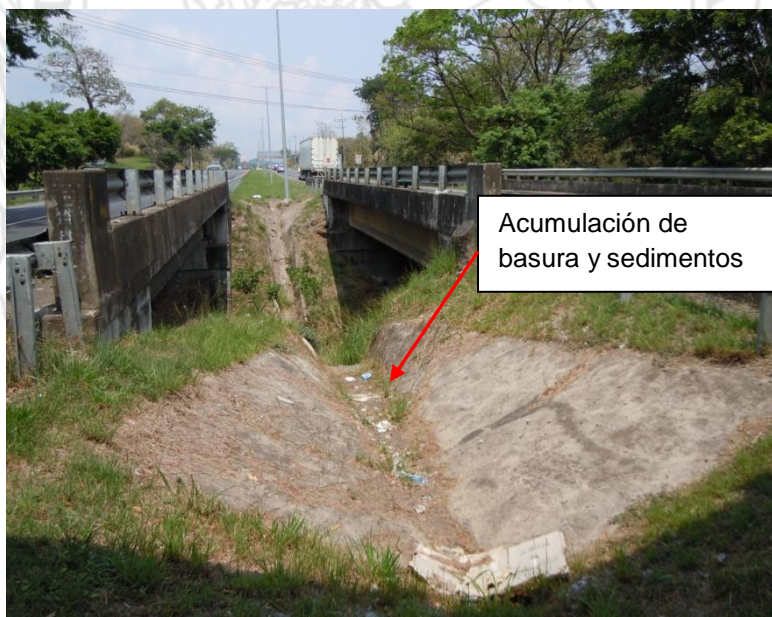
Figura 7: Acumulación de basura y sedimentos en la cuneta central

- Limpiar las cunetas y bordillos del puente.
- Entregar la confirmación escrita de la existencia de un programa de limpieza periódica y mantenimiento preventivo y correctivo de las estructuras y el detalle de las actividades contempladas en el programa.

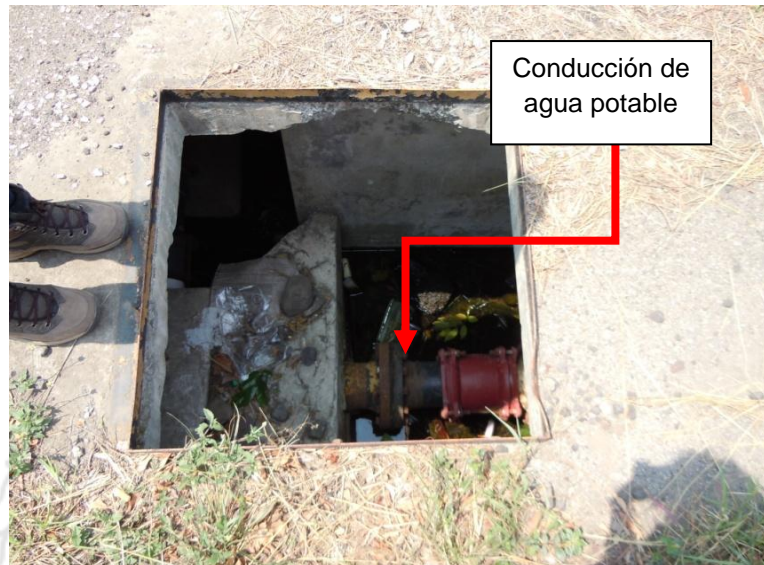
3.7 Servicios	En las cercanías del puente (sector Norte) se observó una conducción de agua potable desprotegida. (Ver figura 8).	Proveer protección a la conducción de agua potable para prevenir que ésta sea dañada.

Figura 8: Conducción de agua potable desprotegida.

- Reponer la tapa de la tubería de agua que se encuentra aledaña a la estructura del puente.
- Realizar una inspección anual del puente utilizando como guía los formularios de inspección visual incluidos en el Manual de inspección de puentes del MOPT para su respectiva entrega a la Dirección de Puentes del MOPT.

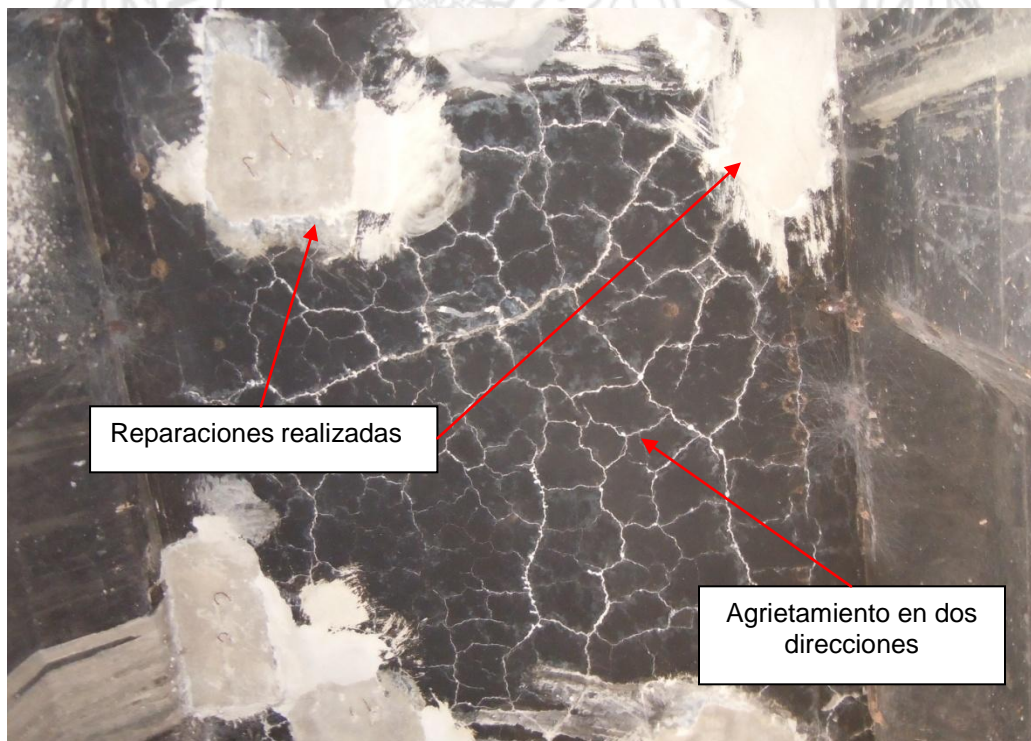
Componentes	Observaciones	Recomendaciones
4.1 Losa	Se observa agrietamiento en dos direcciones y eflorescencias en la superficie inferior de la losa en las zonas cercanas a los bastiones. Se observó que se han realizado reparaciones con mortero en la superficie inferior de la losa (Figura 9). Se localizó en varios puntos desprendimiento del concreto y el acero de refuerzo expuesto. (Figura 10).	Solicitar a la Concesionaria un informe donde se expliquen las reparaciones realizadas en la superficie inferior de la losa del puente y si existen planes para solucionar los problemas de agrietamiento observados. Reparar los sitios donde se ha observado desprendimiento del concreto con el fin de darle un adecuado recubrimiento al acero de refuerzo.
4.2 Vigas principales	No se observó daño.	Ninguna.
4.3 Vigas diafragma	No se observó daño.	Ninguna.
4.4 Sistema de arriostramiento	No aplica	Ninguna

Figura 9: Agrietamiento y reparaciones observadas en la superficie inferior de la losa

El puente se encuentra en estado regular, ya que se observa agrietamiento importante en dos direcciones en la superficie inferior de la losa. En la inspección visual se observó que se han realizado reparaciones en la superficie inferior de la losa, sin embargo se desconoce si existe la intención de resolver los problemas de agrietamiento que presenta la losa. Se desconoce también cuál fue el alcance de las reparaciones realizadas.

- Presentar un informe donde se explique en detalle las reparaciones realizadas en la losa de los puentes y que indique si existe un plan para resolver los problemas de agrietamiento que presenta este componente del puente.

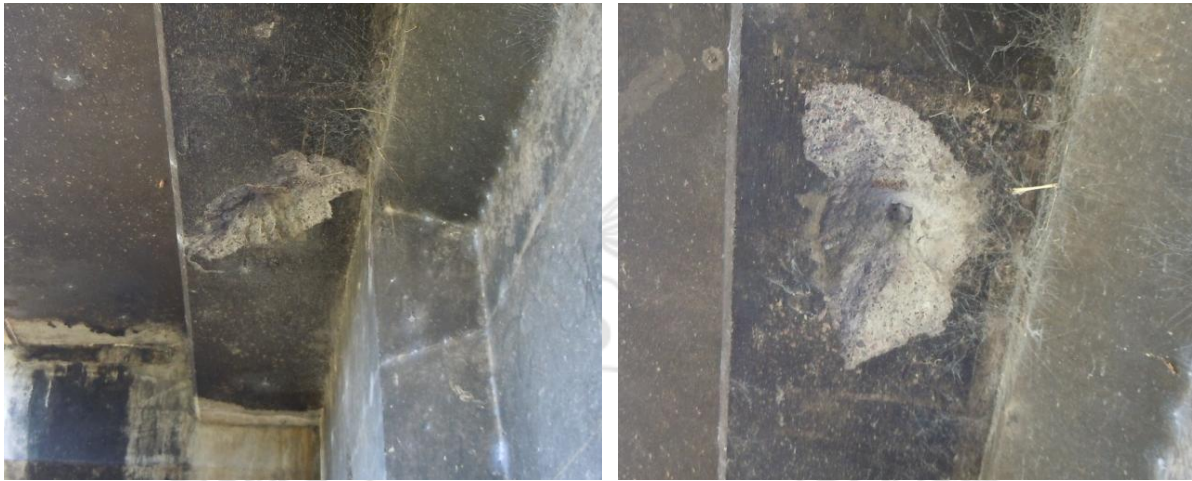
Figura 10: Desprendimientos del concreto

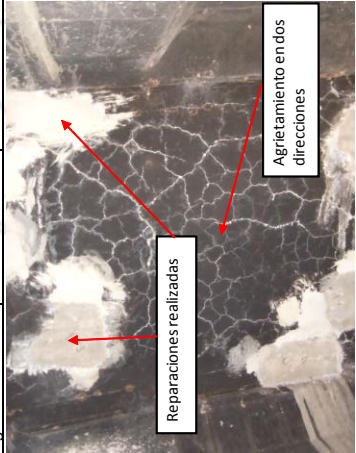
<p>Reparaciones realizadas</p> <p>Agrietamiento en dos direcciones</p>

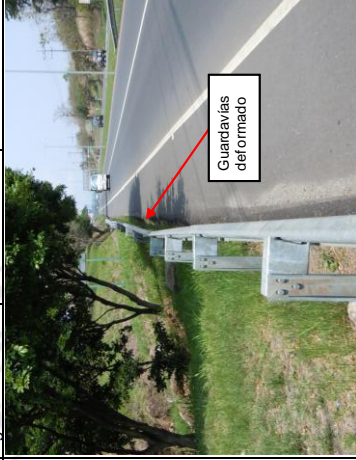
<p>Guardavías deformado</p>

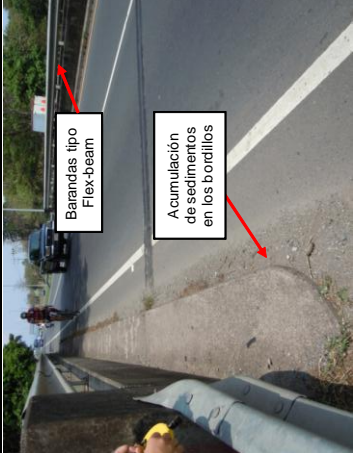
<p>Barandas tipo Flex-beam</p> <p>Acumulación de sedimentos en los bordillos</p>

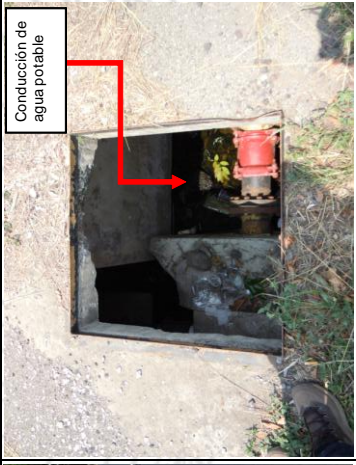
<p>Conducción de agua potable</p>

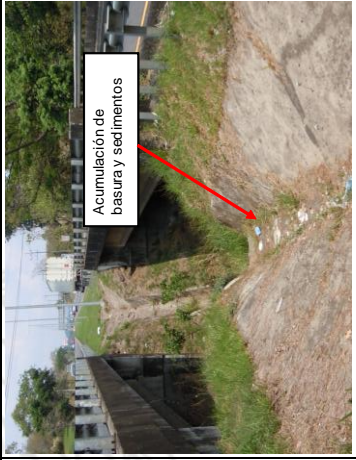
<p>Acumulación de basura y sedimentos</p>
<p>Notas: Agrietamiento y reparaciones observadas en la superficie inferior de la losa.</p>	<p>Notas: Desprendimiento del concreto</p>	<p>Notas: Guardavías deformado en la calzada en el sentido Caldera- San José.</p>	<p>Notas: Acumulación de sedimentos en los bordillos del puente.</p>	<p>Notas: Conducción de agua potable desprotegida.</p>	<p>Notas: Acumulación de basura y sedimentos en la cuneta central.</p>
Fecha: 18/05/2011	Fecha: 18/05/2011	Fecha: 18/05/2011	Fecha: 18/05/2011	Fecha: 18/05/2011	Fecha: 18/05/2011
