Programa de Infraestructura del Transporte (PITRA)

Informe: LM-PI-UP-PN06-2011

INSPECCIÓN DEL PUENTE SOBRE EL RIO GUACIMAL RUTA NACIONAL No. 1 INFORME FINAL

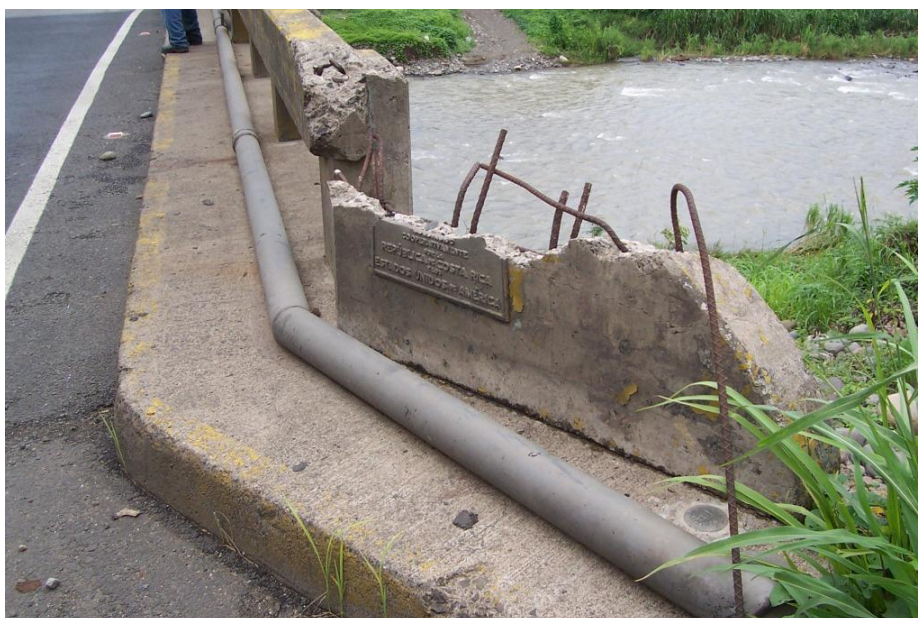
SEGURIDAD VIAL		
Elementos	Observaciones	Recomendaciones
2.1. Barandas	Se observó la pérdida de una sección de la baranda de concreto del acceso Sureste. Varios tramos de la baranda de acero están deformados (Ver figuras 4 y 5).	Reparar la baranda de concreto y reemplazar los elementos deformados de la baranda de acero.

Figura 4. Daño observado en la baranda de concreto del acceso Sureste.

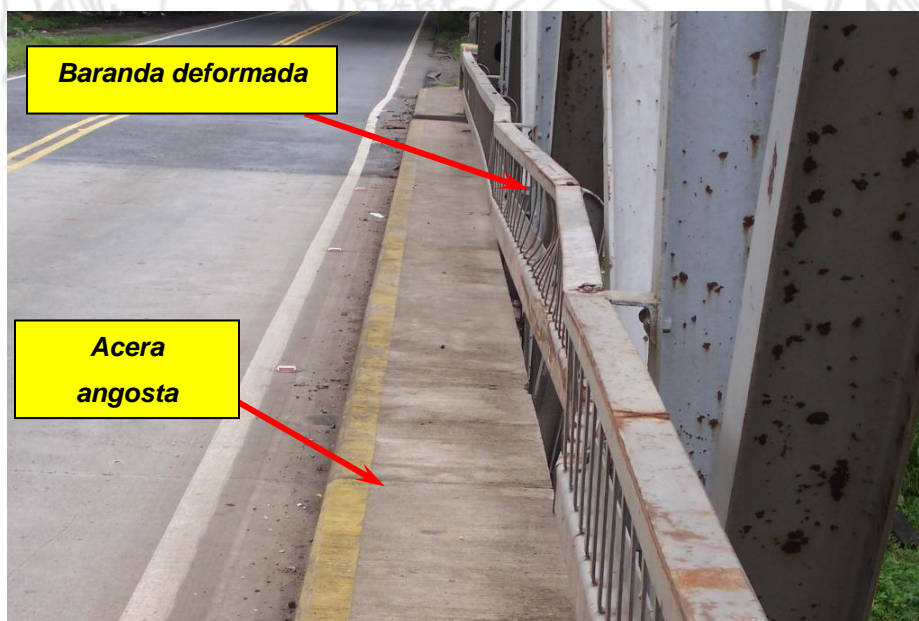
Figura 5. Baranda deformada y acera peatonal angosta.

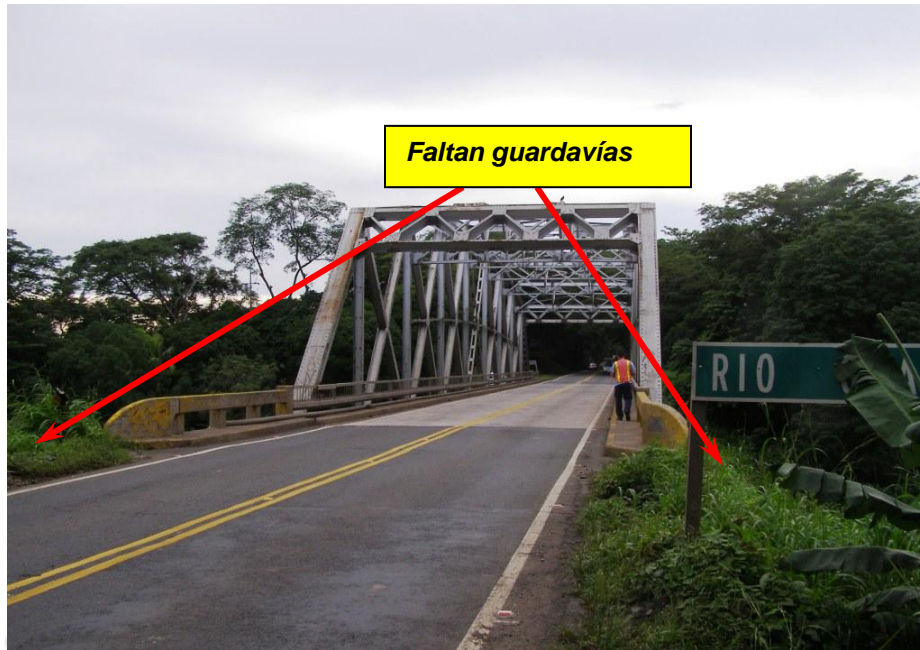
2.2. Guardavías	Los accesos al puente no cuentan con guardavías. (Ver figura 6)	Colocar guardavías en los accesos y delineadores verticales.
2.3. Aceras y sus accesos	El ancho de la acera no es suficiente para el tránsito seguro de peatones ni cuenta con accesos (Ver figura 5). Se observaron grietas en el concreto de las aceras. Las aceras no cumplen con las disposiciones de la Ley 7600.	Aunque contar con un paso peatonal no es un requerimiento para puentes existentes sobre la Carretera Interamericana, se sugiere la construcción de un paso para peatones y bicicletas y así comunicar las comunidades aledañas al puente.

Figura 6. Faltante de guardavías en ambos accesos al puente.

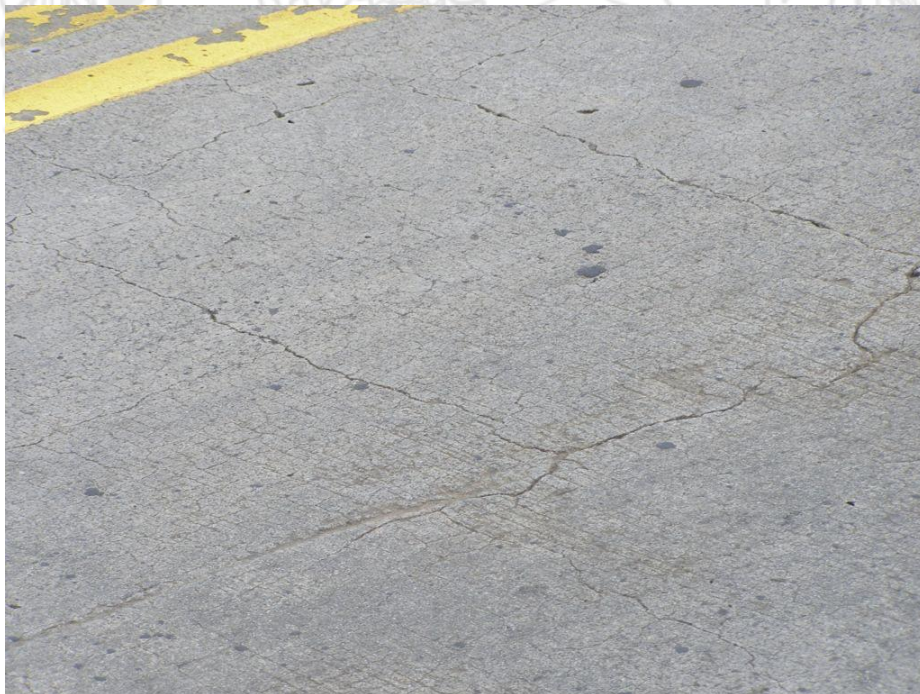
SUPERFICIE DE RODAMIENTO, ACCESORIOS, ACCESOS Y OTROS		
Elementos	Observaciones	Recomendaciones
3.1. Superficie de rodamiento	La superficie de rodamiento es la misma losa de concreto de la superestructura. Se observó agrietamiento en dos direcciones (Ver figura 7).	Investigar si se requiere sustituir la losa de concreto o si sólo se debe impermeabilizar.

Figura 7. El pavimento está agrietado en dos direcciones.

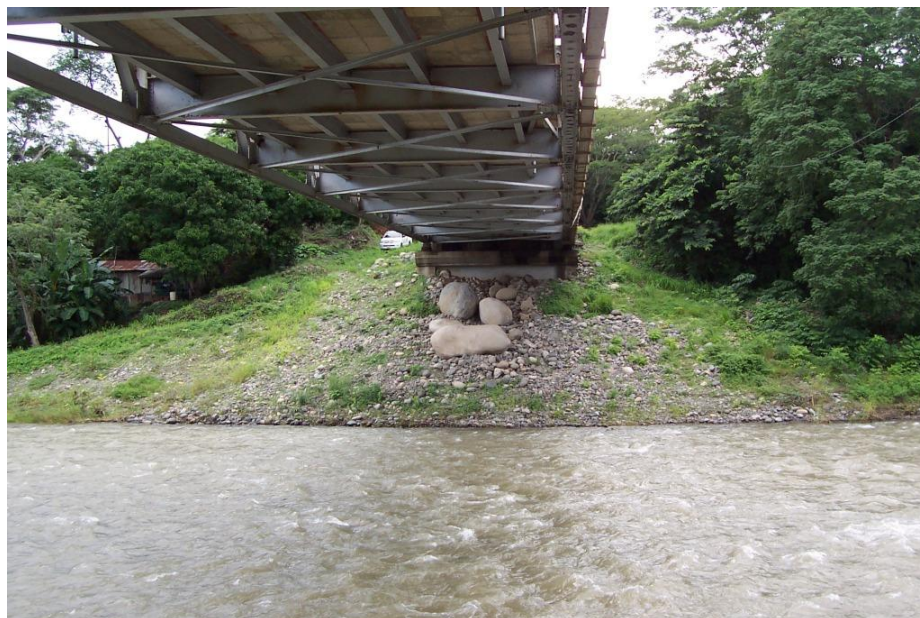
5.2. Bastiones y aletones	No se observó daño en los bastiones y aletones.	Ninguna.
5.3. Protección del talud de los bastiones	El talud bajo los bastiones no tiene protección contra la erosión. (Ver figuras 8 y 9)	Monitorear durante la siguiente inspección si la erosión observada ha aumentado.

Figura 8. Vista del bastión Noroeste mostrando la erosión del talud junto a los aletones y bajo el bastión.

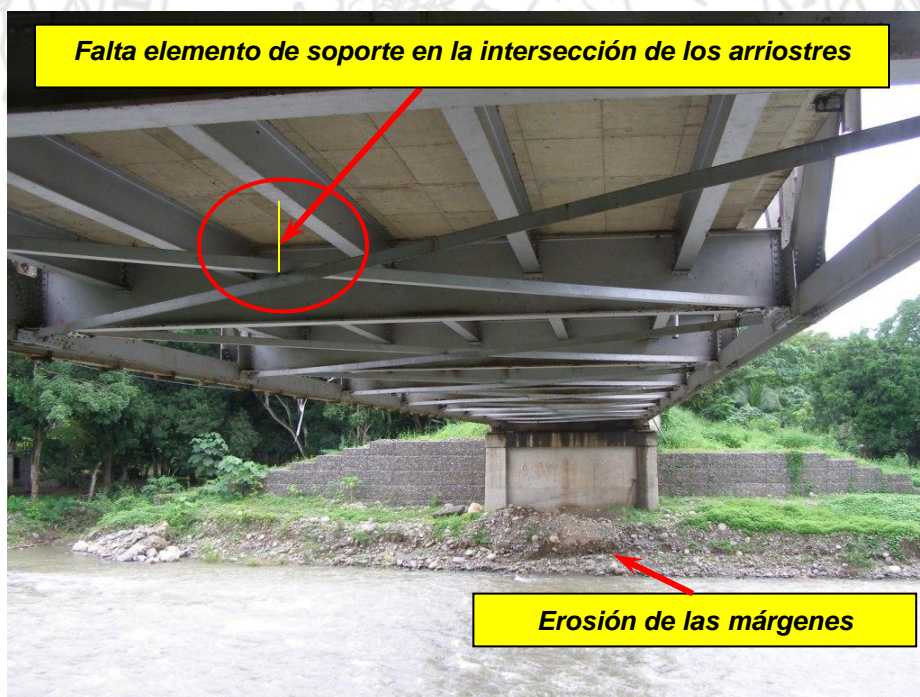
3.6. Cauce del río	No se observó modificación de la alineación del cauce. Se observó erosión leve en la margen frente al bastión Sureste (Ver figura 9).	Monitorear durante la siguiente inspección la erosión observada en las márgenes del cauce.

4.5. Arriostramiento inferior	El arriostramiento inferior ubicado bajo la losa de concreto no cuenta con elementos de soporte en la intersección de los arriostres diagonales (ver figura 9). La ausencia de estos elementos hace que los arriostres oscilen continuamente durante el tránsito vehicular. Esta oscilación genera esfuerzos de fatiga los cuales podrían ocasionar la falla de los pernos de conexión.	Se recomienda colocar los elementos de soporte para el sistema de arriostramiento inferior. Proteger los elementos de acero con el sistema de protección de pintura recomendado en el "Manual de especificaciones generales para la construcción de carreteras, caminos y puentes CR2010" para las condiciones ambientales del sitio.

Figura 9. Vista del bastión Sureste mostrando la erosión de la margen frente al bastión y el muro de gaviones junto al bastión. También se muestra la falta del elemento de soporte en la intersección de los arriostres.

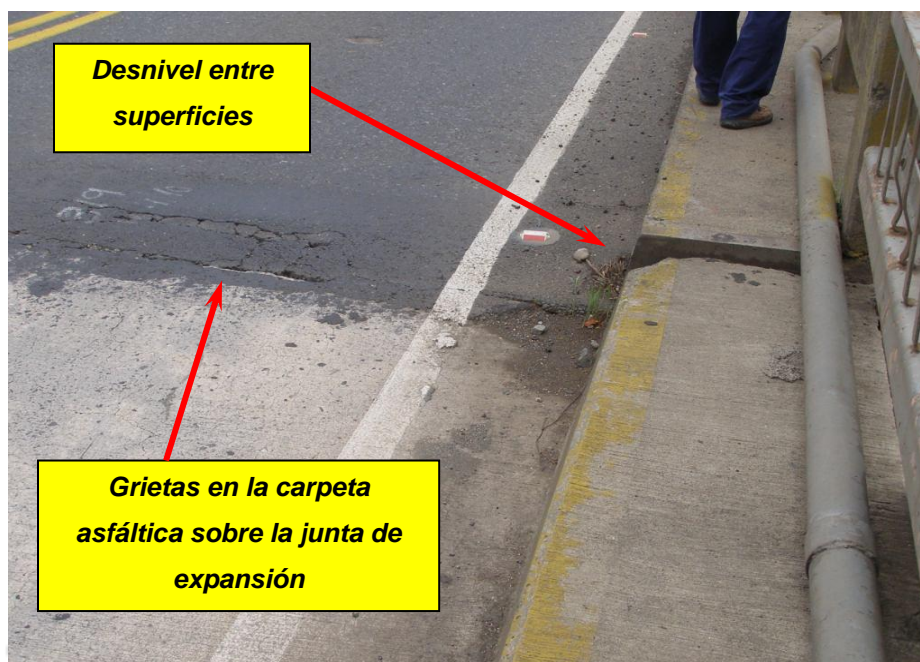
3.2. Accesos	No se observó daño en los accesos al puente, sin embargo, es evidente que existe un desnivel entre los accesos y el puente. (Ver figuras 10 y 11)	Investigar cuál es la causa y proponer una solución permanente para el desnivel observado entre los accesos y el puente.

3.5. Juntas de expansión	Las juntas de expansión están cubiertas por una sobrecapa de asfalto (Ver figuras 10 y 11). Debido al desnivel observado entre los accesos y la superficie de rodamiento del puente es posible que las juntas estén dañadas. (Ver figura 10 y 11). Además, se observó filtración de agua a través de las juntas de expansión (Ver figura 15).	Desobstruir las juntas de expansión e investigar la condición en que se encuentran para determinar si éstas deben ser sustituidas.

Figura 10. Junta de expansión sobre el bastión Noroeste donde se observa el desnivel entre la superficie del puente y el acceso y las grietas en la carpeta asfáltica sobre la junta.

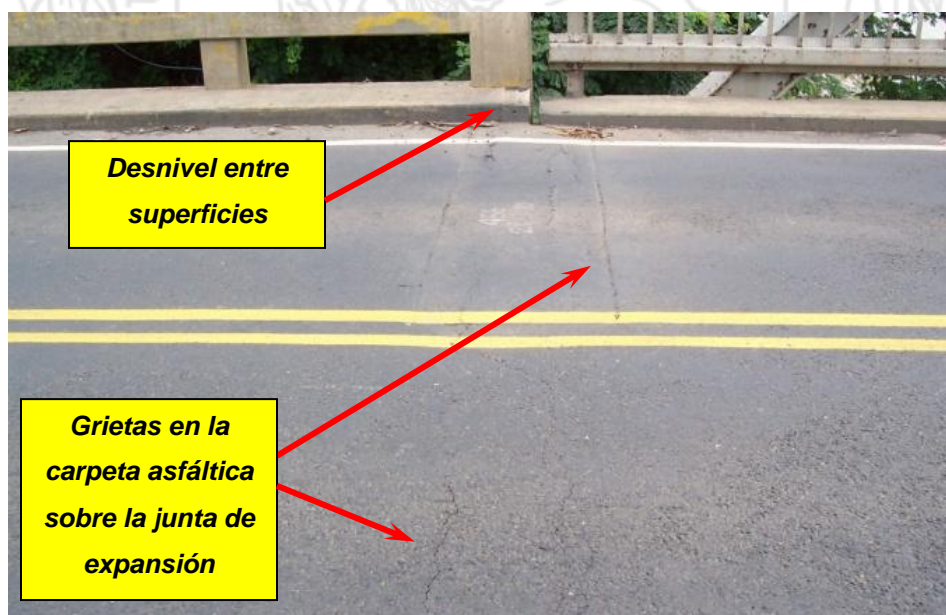
Figura 11. Junta de expansión sobre el bastión Sureste donde se observa el desnivel entre la superficie del puente y el acceso y las grietas en la carpeta asfáltica sobre la junta.

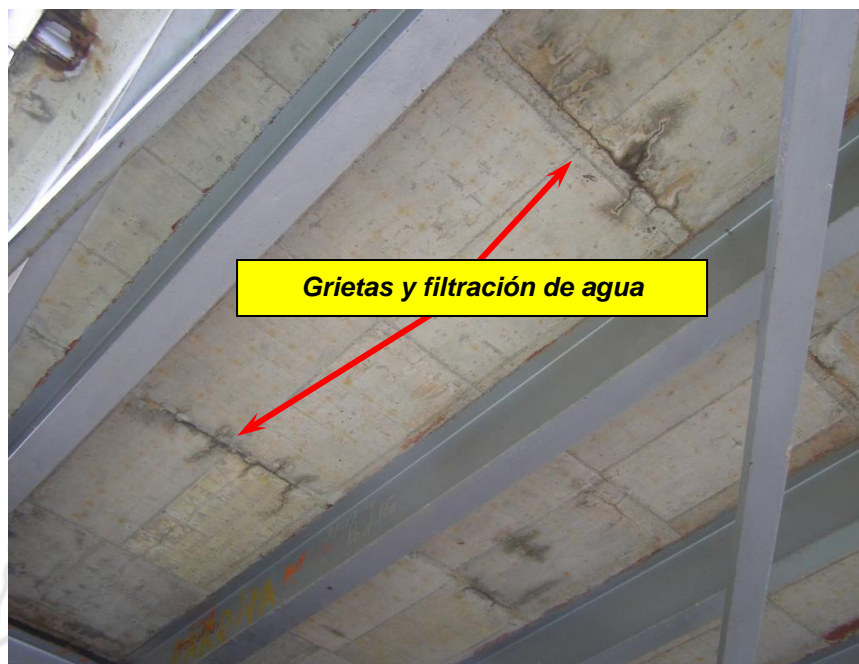
SUPERESTRUCTURA		
Componentes	Observaciones	Recomendaciones
4.1. Losa	La losa de concreto está bastante agrietada, tanto en la superficie superior como en la superficie inferior. Además se observó filtración de agua a través de las juntas frías de la losa (Ver figura 12).	Investigar si se requiere sustituir la losa de concreto o si sólo se debe impermeabilizar.

Figura 12. Filtración de agua por las juntas frías de la losa de concreto. La losa presenta agrietamiento en dos direcciones.

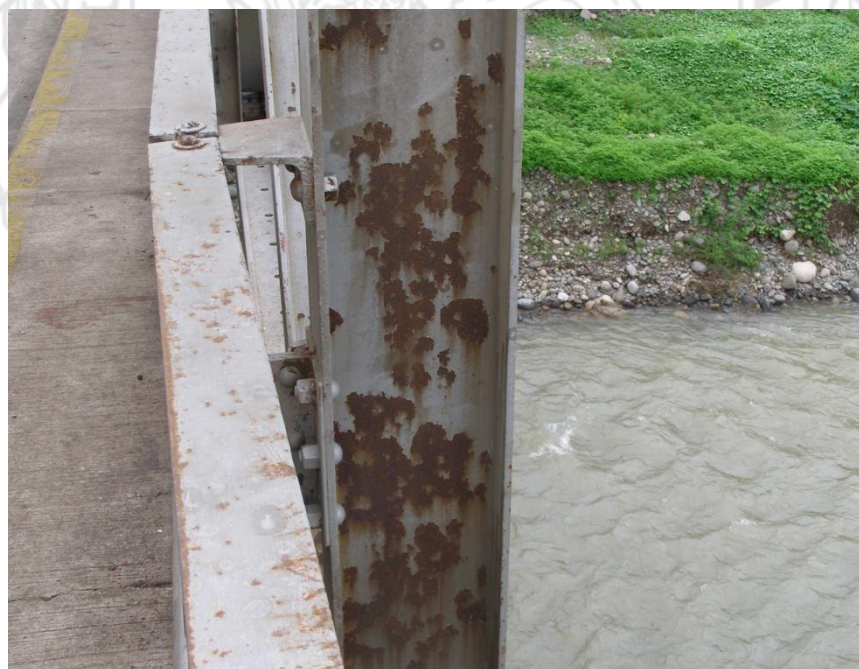
4.2. Cerchas	Las cerchas exhiben signos de oxidación y corrosión. Se observó descascaramiento de la pintura y piquetes de corrosión en varios elementos (Ver figura 13).	Proteger los elementos de acero con el sistema de protección de pintura recomendado en el "Manual de especificaciones generales para la construcción de carreteras, caminos y puentes CR2010" para las condiciones ambientales del sitio.

Figura 13. Oxidación, corrosión general y piquetes de corrosión en elementos de la cercha y la baranda.

4. Se recomienda proteger los elementos de acero con el sistema de protección a base de pintura recomendado en el "Manual de especificaciones generales para la

construcción de carreteras, caminos y puentes CR2010” para las condiciones ambientales del sitio.

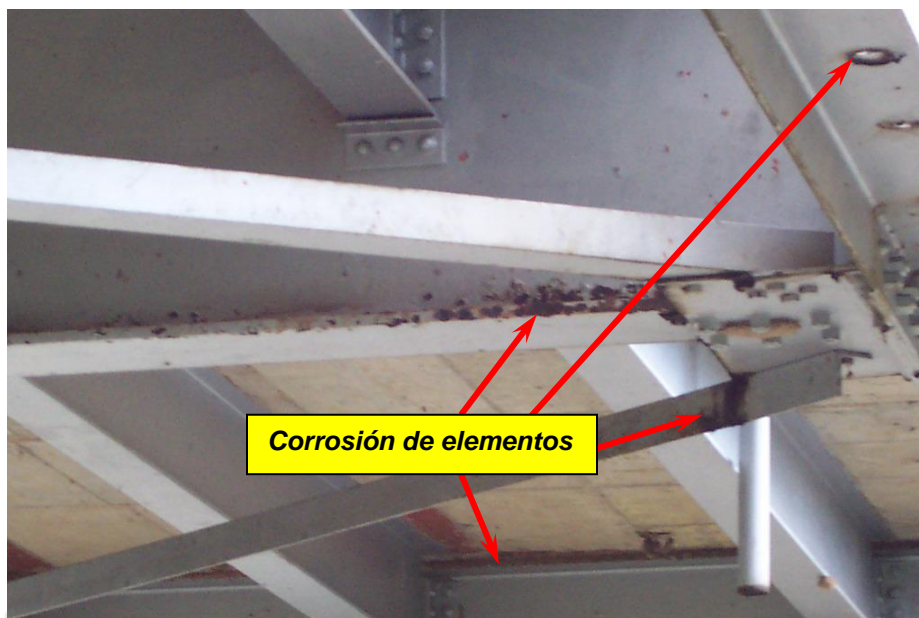
4.3. Viga transversal	Muchas de las vigas transversales exhiben piquetes de corrosión (Ver figura 14).	Ver 4.2
4.4. Vigas de piso	Se observó corrosión localizada en las vigas de piso y sus conexiones.	Ver 4.2

Figura 14. Oxidación y corrosión de las vigas transversales, en los elementos del arriostramiento y en la cuerda inferior de la cercha.

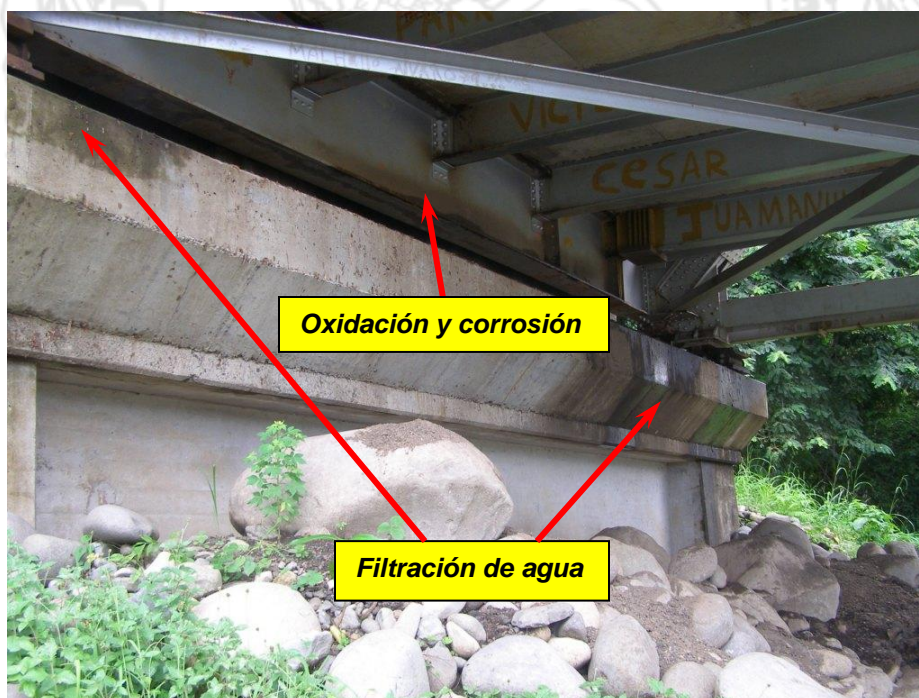
SUBESTRUCTURA		
Componentes	Observaciones	Recomendaciones
5.1. Apoyos sobre los bastiones	<p>Los apoyos están continuamente expuestos a la humedad debido a la filtración de agua a través de las juntas de expansión. (Ver figura 15).</p> <p>Se observó que se han colocado en los bastiones apoyos adicionales debido a que los apoyos originales se encuentran dañados (Ver figuras 16 y 17).</p>	<p>Se recomienda dar una solución permanente al daño que presentan los apoyos, tanto fijos como expansivos.</p> <p>Se recomienda investigar si se requiere incrementar la longitud de asiento de los apoyos expansivos y considerar la sustitución de los apoyos o reforzarlos, ya que son elementos esbeltos susceptibles a la falla durante un sismo fuerte.</p> <p>Además, se recomienda limpiar el sedimento acumulado alrededor de los apoyos y sobre la viga cabezal del bastión.</p> <p>También se recomienda colocar un sello compresible en las juntas de expansión que impida la filtración de agua.</p>

Figura 15. Filtración de agua a través de la junta de expansión sobre el bastión Noroeste y corrosión de la viga transversal.

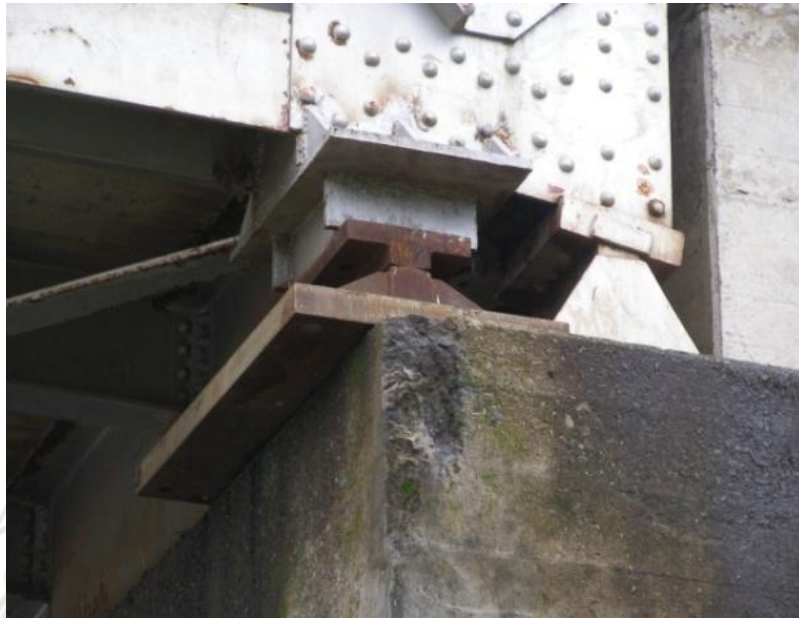
Figura 16. Vista del apoyo original y el apoyo temporal sobre el bastión Sureste.

3. Se recomienda buscar una solución permanente a la reparación temporal realizada a los apoyos fijos y expansivos del puente, ya que los apoyos provisionales no aparentan contar con la capacidad para resistir fuerzas laterales generadas por un sismo.

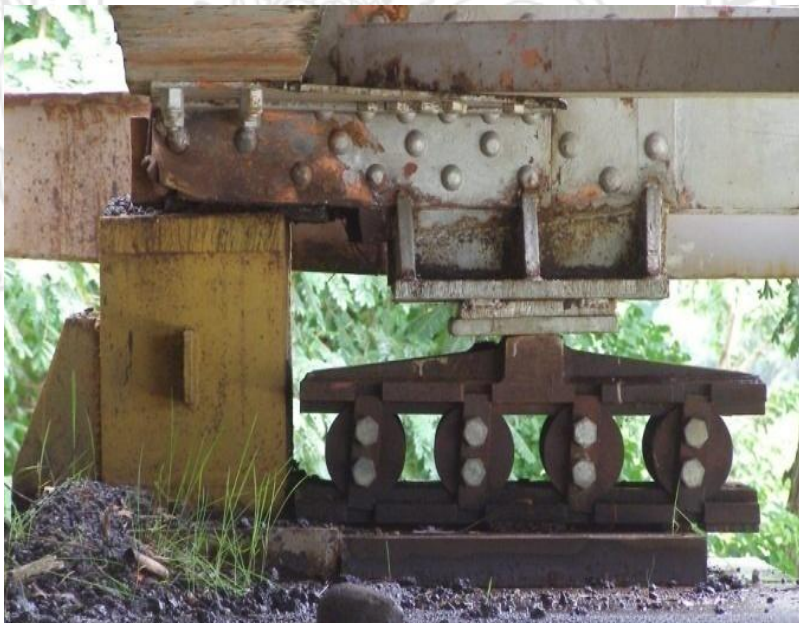
Figura 17. Vista de los apoyos provisionales sobre el bastión Noroeste.

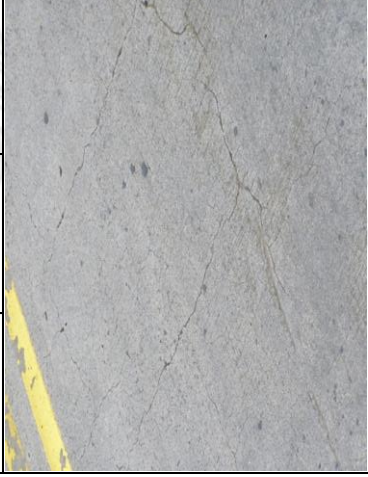
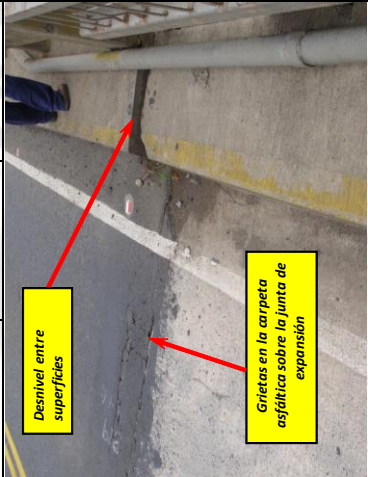
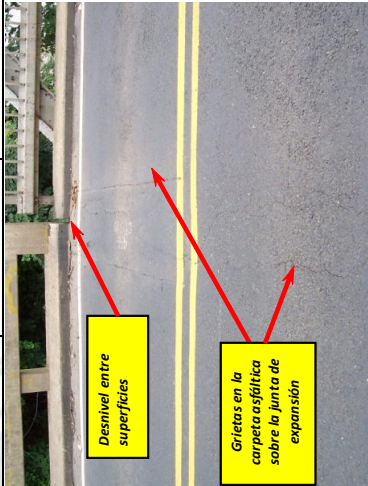
<p>Notas: El pavimento está agrietado en una y dos direcciones.</p>		<p>Notas: Junta de expansión sobre el bastión Noroeste donde se observa el desnivel entre la superficie del puente y el acceso y las grietas en la carpeta asfáltica sobre la junta.</p>		<p>Notas: Junta de expansión sobre el bastión Sureste donde se observa el desnivel entre la superficie del puente y el acceso y las grietas en la carpeta asfáltica sobre la junta.</p>	
Foto No.4

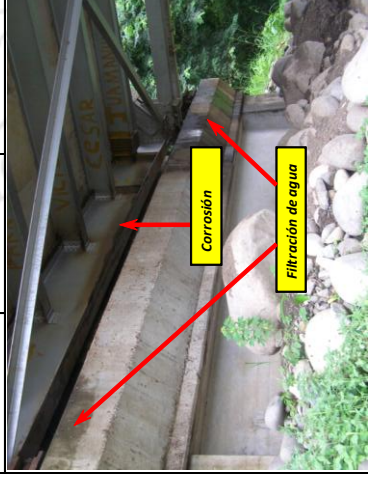
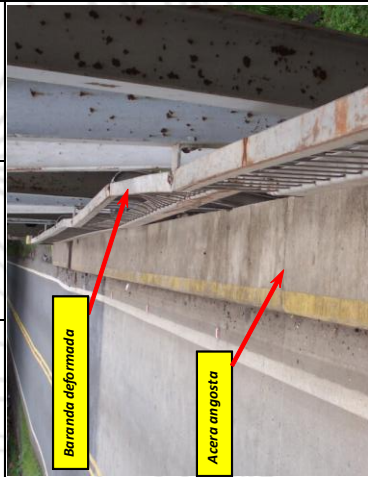
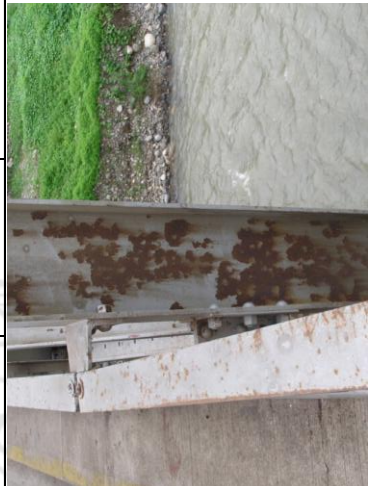
<p>Notas: Filtración de agua a través de la junta de expansión sobre el bastión Noroeste y corrosión de la viga transversal.</p>		<p>Notas: Baranda deformada y acera peatonal angosta</p>		<p>Notas: Oxidación, corrosión general y piquetes de corrosión en los elementos de la cercha y baranda.</p>

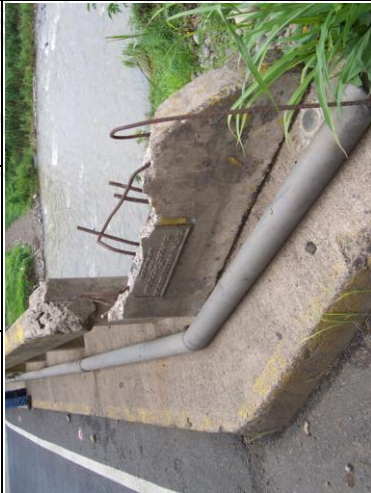
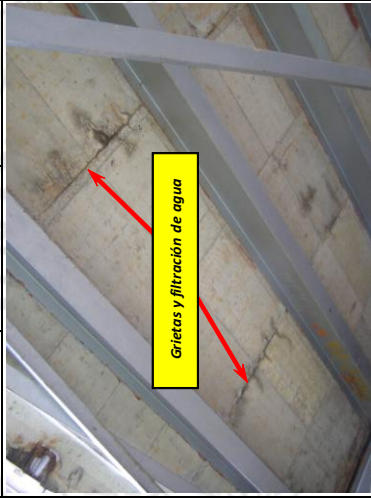
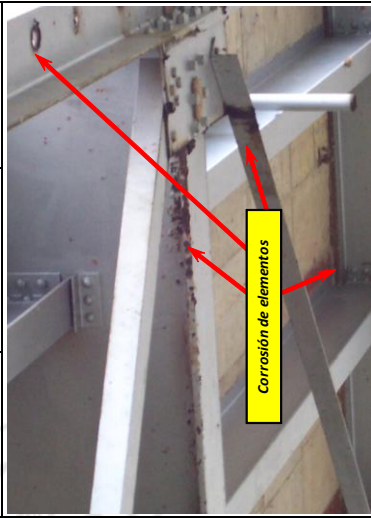
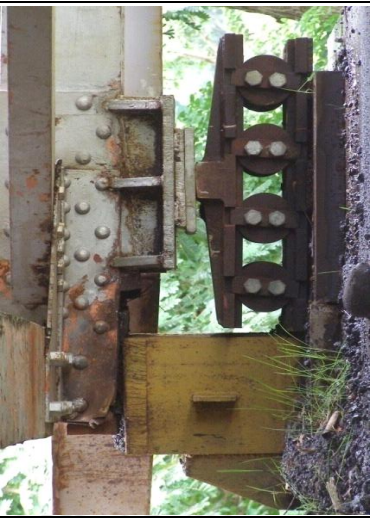
Foto No.7	Fecha:08-Jul-10	Foto No.8	Fecha:08-Jul-10	Foto No.9	Fecha:08-Jul-10

Nota: Daño observado en la baranda de concreto del acceso Sureste.	Nota: Filtración de agua a través de las juntas frías de la losa de concreto. La losa presenta agrietamiento en dos direcciones.	Nota: Oxidación y corrosión de las vigas transversales, en los elementos del arriostramiento y en la cuerda inferior de la cercha.	Nota: Falta elemento de soporte en la intersección de arriostres	Nota: Vista de los apoyos sobre el bastión Sureste.	Nota: Vista de los apoyos sobre el bastión Noroeste.
Foto No. 10	Fecha:08-Jul-10	Foto No. 11	Fecha:08-Jul-10	Foto No. 12	Fecha:08-Jul-10

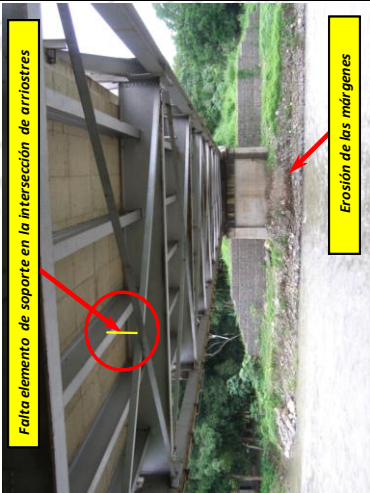
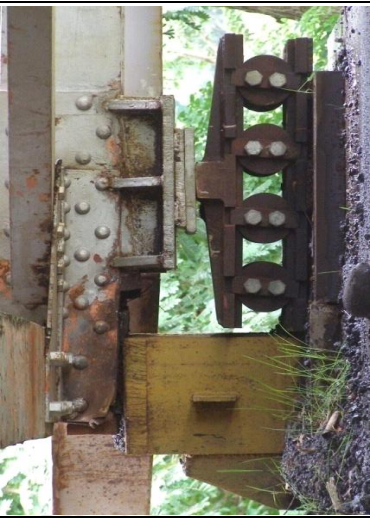
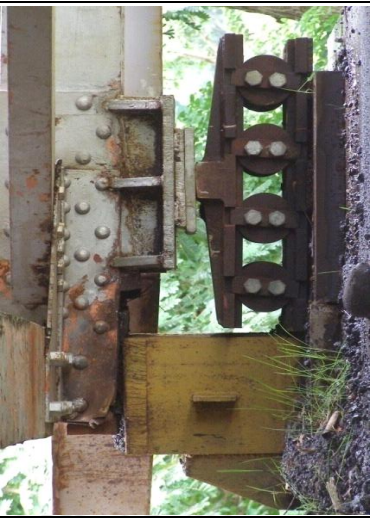
Nota: Vista del bastión Sureste mostrando la erosión de la margen frente al bastión y el muro de gaviones junto al bastión. También se muestra la falta del elemento de soporte en la intersección de los arriostres.	Nota: Erosión de las margenes	Nota: Erosión de las margenes	Nota: Erosión de las margenes	Nota: Erosión de las margenes	Nota: Erosión de las margenes

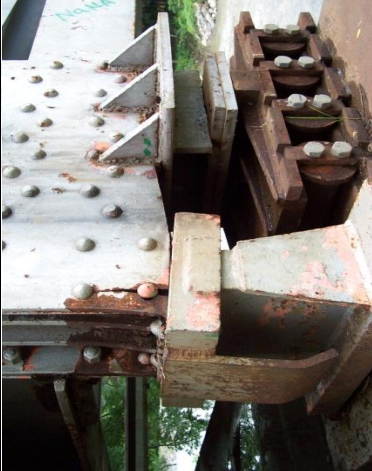
<p>Fecha: 08-Jul-10</p> <p>Notas: Vista de los apoyos sobre el bastión Noroeste.</p>

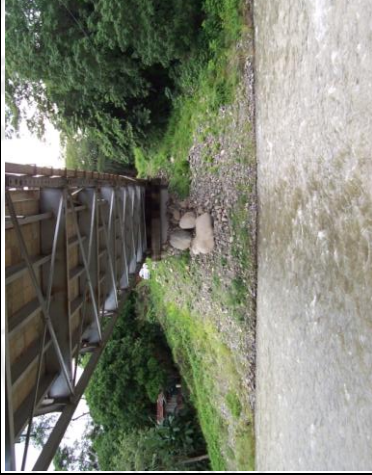
<p>Fecha: 08-Jul-10</p> <p>Notas: Vista del bastión Noroeste mostrando la erosión del talud junto a los alerones y bajo el bastión.</p>

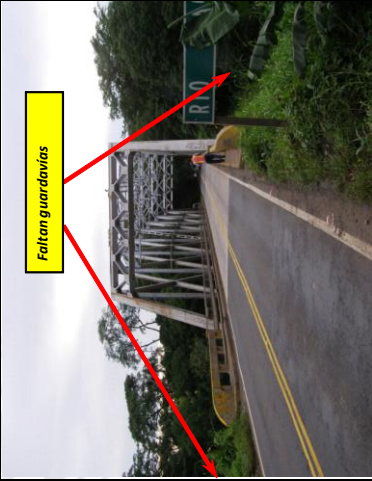
<p>Fecha: 08-Jul-10</p> <p>Notas: Falta de guardavías en ambos accesos al puente.</p>
Foto No.	Fecha:	Foto No.	Fecha:	Foto No.
