# Programa de Infraestructura del Transporte (PITRA)

Proyecto: LM-PI-UM-PM-08-2011

## **INSPECCIÓN DEL PUENTE CONCEPCIÓN SOBRE LA QUEBRADA CONCEPCIÓN, DISTRITO DESMONTE, CANTÓN DE SAN MATEO**

INFORME FINAL

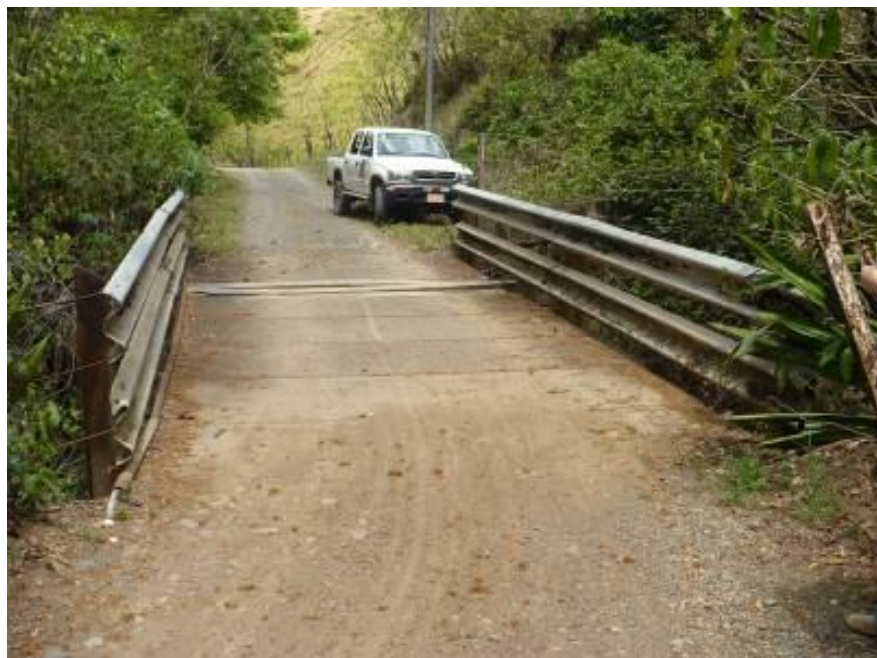
**Figura 2.** Vista a lo largo de la línea centro del puente Concepción-Quebrada Concepción.

2.3. Identificación	El puente no está debidamente identificado (Ver figura 2)	Colocar dos rótulos informativos, uno por sentido, que identifiquen al puente de una forma más clara.

2.4. Señalización	No existen rótulos de velocidad y carga máxima. Tampoco señales verticales. (Ver figura 2)	Colocar señal de puente en ambos accesos y una señal de Ceda en un solo sentido. Colocar rótulos de velocidad máxima en ambos sentidos. Adherir una placa a la estructura indicando la carga viva de diseño (si se pudiera determinar). Demarcar la superficie de rodamiento del puente con pintura retro-reflectiva en sus costados, incluir captaluces de dos caras.

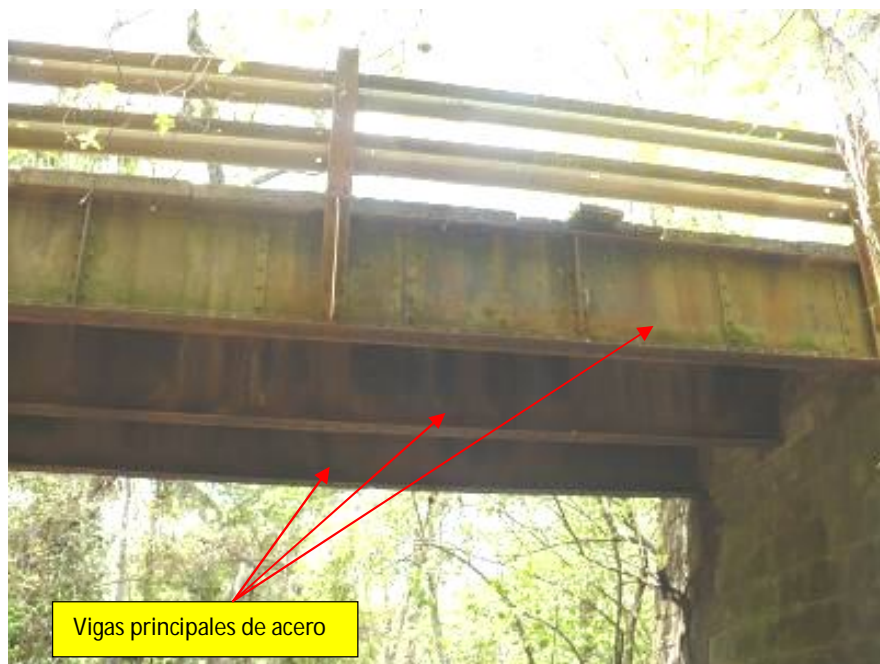
**Figura 3.** Vista inferior del puente Concepción

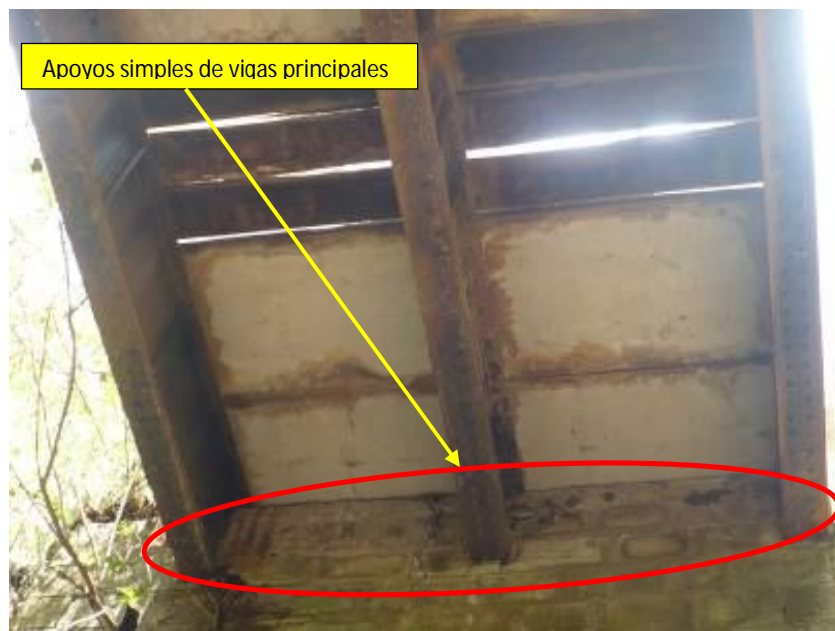
<b>SUBESTRUCTURA</b>		
<b>Elementos</b>	<b>Observaciones</b>	<b>Recomendaciones</b>
5.1. Apoyos sobre los bastiones	Las vigas tienen apoyos de tipo simple y están colocadas sobre los bastiones y fijadas con concreto (Ver Figura 4).	Ninguna.
5.2. Bastiones	Los bastiones son de mampostería, tipo muro y aparentan estar en buenas condiciones. No presentan grietas o fisuras (Ver Figura 11).	Remover la vegetación que se forma en las uniones de los elementos de mampostería. Monitorear cambios en las condiciones de los apoyos con relación a posibles problemas de socavación futuros.
5.3. Aletones	Los aletones se encuentran en buenas condiciones estructurales. (Ver figura 12)	Igual a 5.2.
5.4. Fundaciones	No se aprecian visualmente, sin embargo no hay evidencia de socavación.	Ninguna.

**Figura 4.** Apoyo simple de vigas principales,

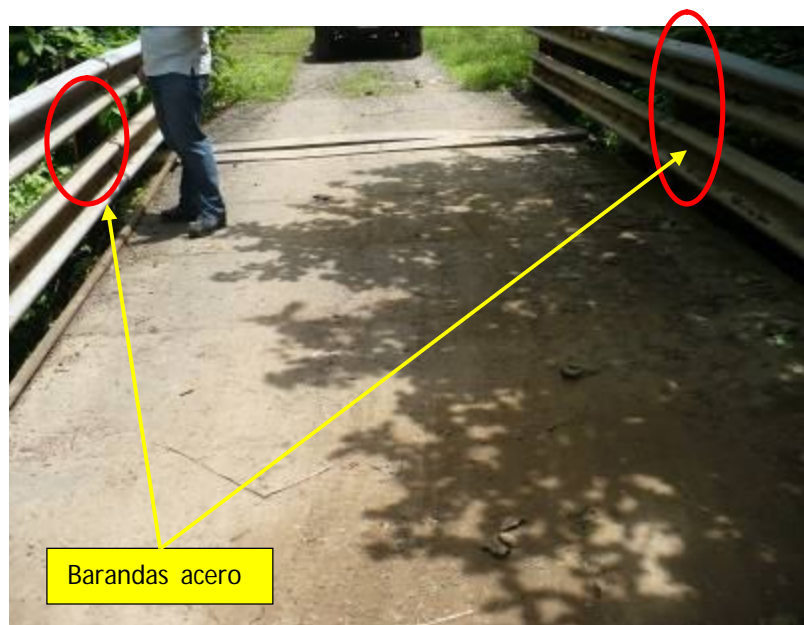
<b>SEGURIDAD VIAL</b>		
<b>Elementos</b>	<b>Observaciones</b>	<b>Recomendaciones</b>
2.1. Barandas	Las barandas de acero del puente presentan corrosión y les falta pintura (Ver Figura 5). Además carecen de los elementos terminales.	Limpiar la superficie de las barandas para remover la oxidación presente. Aplicar un sistema de protección anticorrosivo en la totalidad de las barandas. Colocar las terminales faltantes de las vigas flex beam.

**Figura 5.** Barandas de acero, flojas y con corrosión.

- Colocar las terminales a las barandas del puente, debidamente pernadas y extenderlas en los accesos para que funcionen como elementos canalizadores.

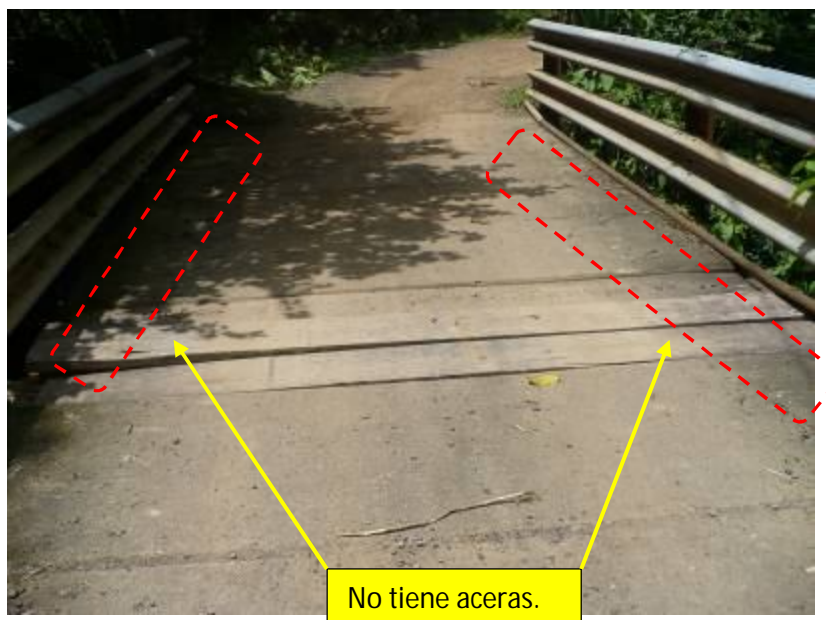
2.2. Aceras y sus accesos	El puente no cuenta con acera, ni puente peatonal o pasarela (Ver Figura 6).	Basado en un estudio del uso del puente (flujo vehicular y peatonal) determinar si es necesaria la construcción de una estructura adicional para el paso de peatones siguiendo las disposiciones de la Ley 7600 para el dimensionamiento del espacio

3.2. Cunetas y drenajes del puente	El puente no tiene cunetas ni drenajes. (Ver Figura 6)	Si se sustituye la superficie de rodamiento actual por una losa de concreto debe de incluirse la colocación de al menos 4 puntos de desagüe en la losa, compuesto cada uno por tuberías PVC de 75mm de diámetro y una extensión de al menos 30 cm fuera de las vigas principales externas.

**Figura 6.** El puente no cuenta con aceras, ni andenes laterales.

- Realizar estudio que determine la necesidad o no de construir un paso para peatones independiente, de ser positivo el resultado del estudio, seguir las normas de la Ley 7600 con respecto a las dimensiones del paso peatonal a construir.

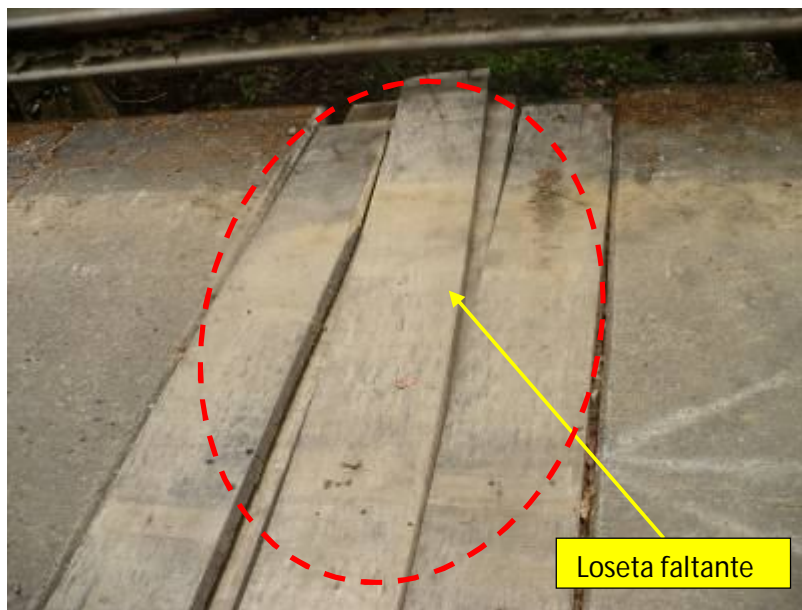
<b>SUPERFICIE DE RODAMIENTO, ACCESORIOS, ACCESOS Y OTROS</b>		
<b>Elementos</b>	<b>Observaciones</b>	<b>Recomendaciones</b>
3.1. Superficie de rodamiento	La superficie de rodadura tiene deterioros significativos a causa de fallas de las losetas, falta una en su totalidad y en el lado oeste la primera loseta está fracturada. (Ver Figura 7)	Se sugiere sustituir inmediatamente: <ul style="list-style-type: none"> <li>• La loseta faltante por una de similares características a las colocadas en sitio.</li> <li>• La primera loseta en el acceso oeste.</li> </ul> Se recomienda determinar la capacidad de soporte de las vigas principales para estimar si es posible cambiar la totalidad de las losetas presentes por una losa de concreto reforzado que ofrezca mayor resistencia y seguridad además de evitar las infiltraciones a las mismas vigas.

**Figura 7.** Superficie de rodamiento de puente irregular por falta de loseta.

- Sustituir la loseta faltante y la primera loseta en el costado oeste de la estructura

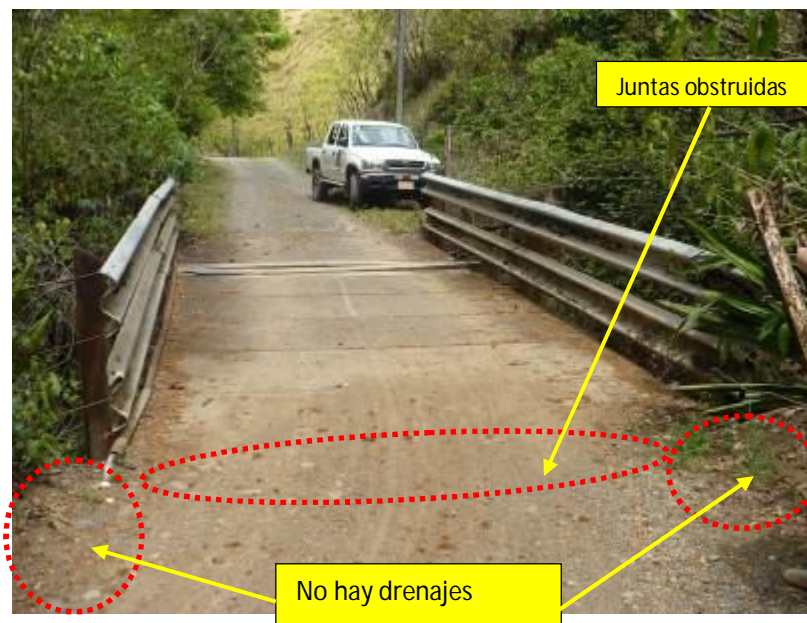
3.3. Drenajes de accesos	Los accesos no cuentan con drenajes. (Ver Figura 8)	Remover la vegetación aledaña al puente y construir un sistema de drenaje para los accesos al puente para encauzar las aguas lejos de los taludes de aproximación.

3.4. Juntas de expansión	Las juntas de expansión son abiertas, pero se encuentran obstruidas con material incompresible. (Ver Figura 8)	Realizar una limpieza de las juntas de expansión del puente para remover los sedimentos presentes. Detallar ambas juntas y rellenarlas con material deformable de manera que se evite la infiltración de aguas.

**Figura 8.** Los accesos no cuentan con drenajes y las juntas están obstruidas.

- Construir cunetas en las cercanías de los accesos para manejar las aguas de lluvia y evitar que las mismas dañen los taludes de aproximación y los bastiones del puente.

- Detallar las juntas de expansión (limpieza) y colocar material deformable que impida la infiltración de agua.
- Remover la vegetación que se aprecia en las uniones de la mampostería de los bastiones.

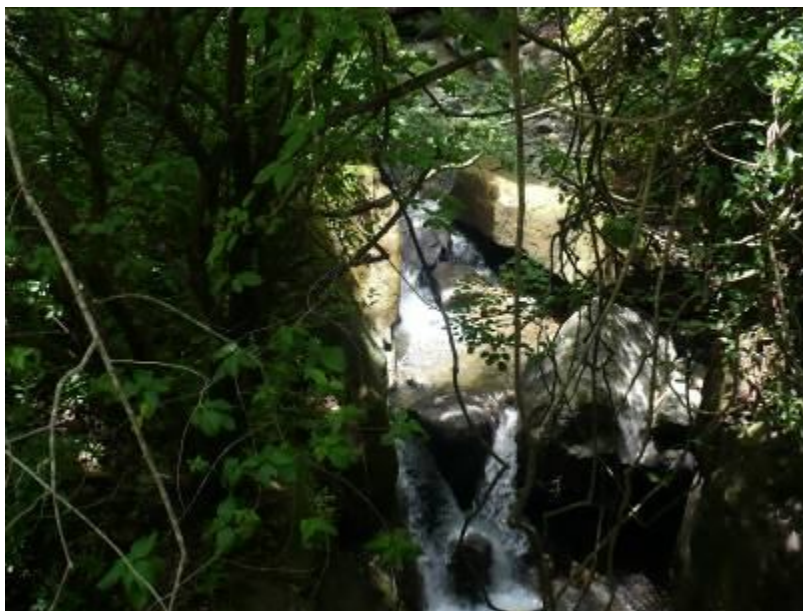
3.5. Cauce del río	El cauce aparenta tener buenas condiciones funcionales. (Ver Figura 9)	Ninguna.

**Figura 9.** Cauce del río profundo y con buen funcionamiento. **ELIMINAR FOTO**

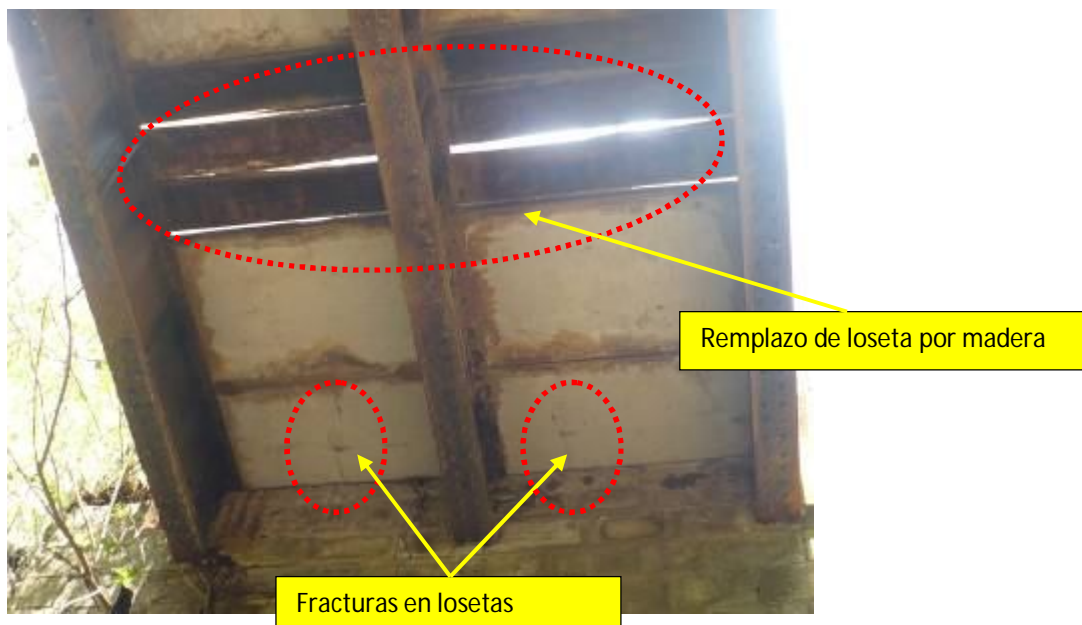
<b>SUPERESTRUCTURA</b>		
<b>Elementos</b>	<b>Observaciones</b>	<b>Recomendaciones</b>
4.1. Losetas – Superficie inferior	Las losetas presentan agrietamientos. (Ver Figura 10)	Seguir las recomendaciones del punto 2.1
4.2. Losetas – Drenajes Inferiores	No cuenta con drenajes para evacuar el agua de la losa (Ver Figura 8)	Seguir las recomendaciones del punto 2.4
4.3. Vigas Principales- Secciones I de acero	Las vigas principales son de acero y están oxidadas, les falta limpieza y pintura. (Ver Figura 3)	Revisar los elementos metálicos y buscar puntos de corrosión extrema. Revisar el estado de todas las uniones (tanto soldaduras como pernos) y reforzar o reemplazar todos los elementos fallados, defectuosos o debilitados. Realizar una limpieza de todos los elementos metálicos de la estructura removiendo la oxidación presente. Aplicar sistema de protección anticorrosivo.

**Figura 10.** Loseta de puente fracturada, y loseta reemplazada con madera.

- Determinar la capacidad real de las vigas de acero principales. Evaluar la posibilidad de sustituir las losetas de la superficie de ruedo por una losa de concreto reforzado.

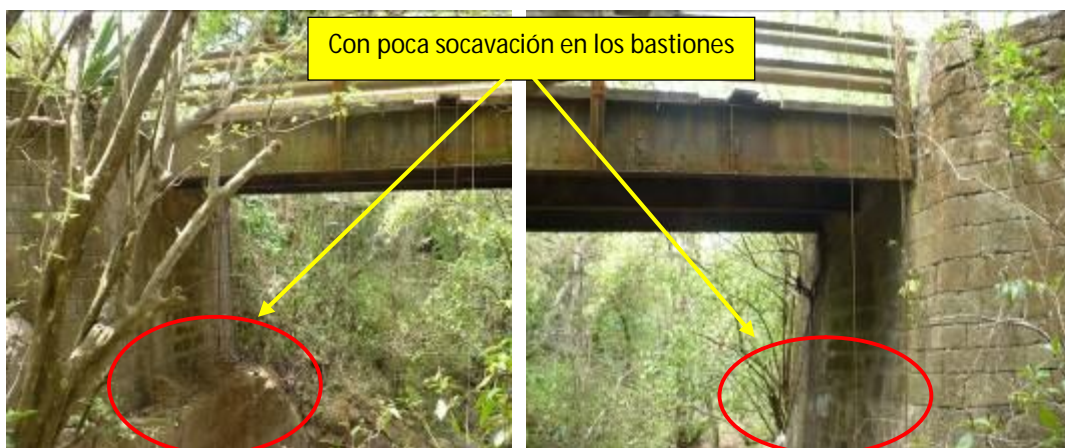
**Figura 11.** Bastiones sin problemas de socavación. **ELIMINAR FOTO**

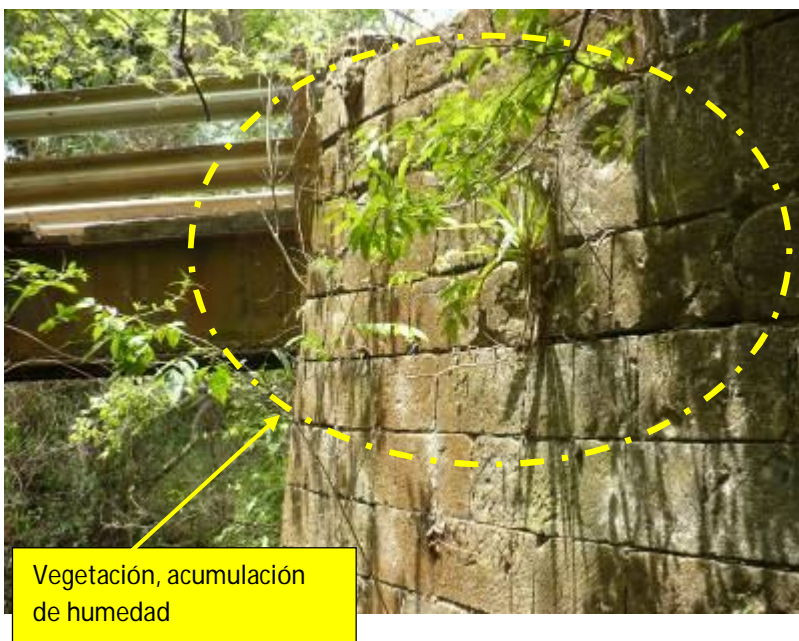
**Figura 12.** Aletones de mampostería en buen estado.
