Programa de Infraestructura del Transporte (PITRA)

Proyecto: LM-PI-UM-PM14-2011

INSPECCIÓN DEL PUENTE LOMA BONITA SOBRE QUEBRADA BONITA, DISTRITO BELÉN, CANTÓN DE CARRILLO.

INFORME FINAL

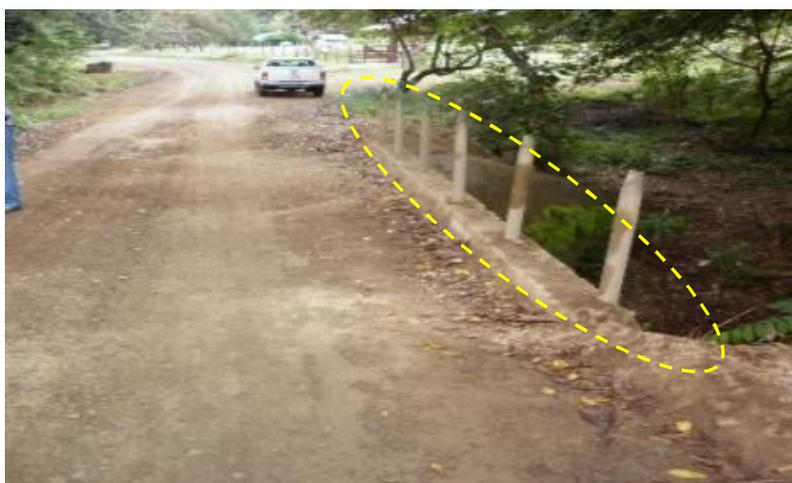
SEGURIDAD VIAL		
Elementos	Observaciones	Recomendaciones
2.1 Barandas	El puente no tiene barandas, únicamente tiene los postes sin los largueros (Ver figura 4).	Se recomienda colocar de manera inmediata barandas de protección que tenga la capacidad para impedir la caída de un vehículo al cauce del río. Se recomienda pintar las barandas con pintura retro-reflectiva amarilla. No se recomienda utilizar los postes de acero que se ubican en los costados.

Figura 4. Ausencia de barandas en los costados del puente.

- Ejecutar obras de protección contra la socavación en ambos bastiones, de tal manera que no se presente una falla por pérdida del material que soporta el peso de los bastiones.
- Colocar barandas en ambos costados del puente, las cuales deben tener al menos 0.9 metros de altura sobre la superficie de rodamiento y tener la capacidad de impedir

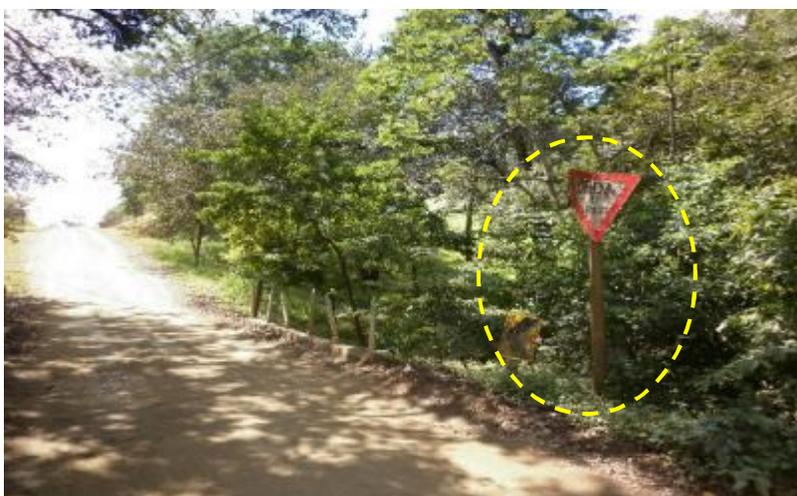
2.5 Señalización	Cuenta únicamente con una señal de Ceda, la cual está en mal estado (Ver figura 5).	Se recomienda colocar una señal que indique la existencia del puente como mínimo a 50m de su ubicación a ambos lados. Se recomienda colocar rótulos de velocidad máxima en ambos sentidos 100m antes de de llegar al puente a ambos lados. Se recomienda adherir una placa a la baranda a

Figura 5. Señalización vertical insuficiente y en mal estado.

- Colocar señales de tránsito con información sobre el nombre del puente y su capacidad máxima de carga. Colocar también señales de puente angosto adelante como mínimo 50m antes del puente, y de velocidad máxima a una distancia de 100 m del puente y una señal de reglamentación tipo Ceda en el acceso en el que se disponga de mejor visibilidad.

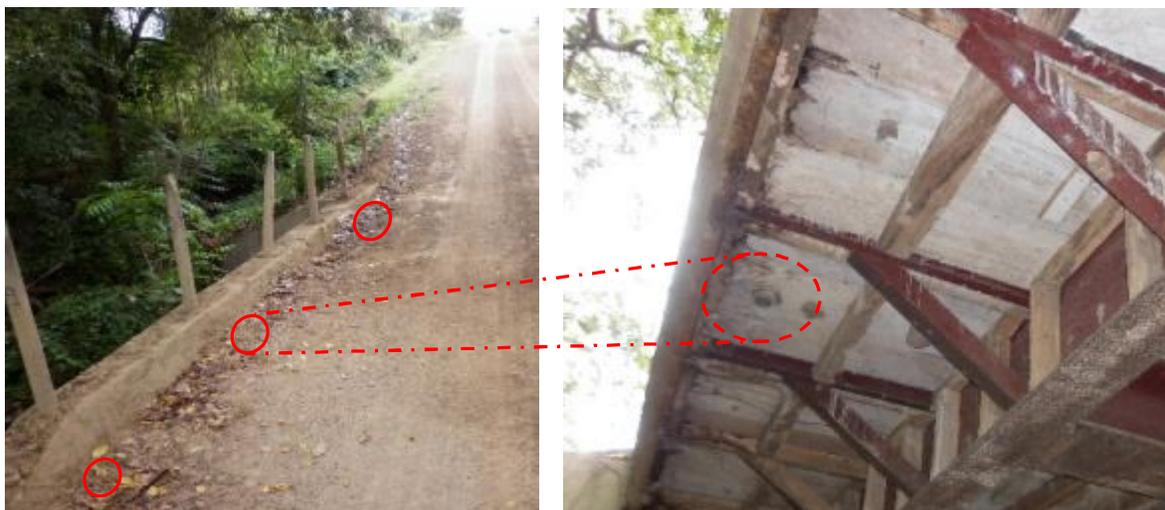
3.2. Drenajes en el puente	Los drenajes del puente están obstruidos con lastre y hojas. No cuentan con tuberías más allá de la losa (Ver figura 6).	Se recomienda realizar una limpieza de los materiales que obstruyen los drenajes. Se recomienda incluir este aspecto dentro de un Plan de Conservación donde periódicamente se realice limpieza de los drenajes y descuaje de los árboles cercanos al puente. Se recomienda extender la longitud de los drenajes con tubería de PVC de 75mm de diámetros al menos 300 mm más allá de la zona inferior de la losa.

Figura 6. Drenajes del puente obstruidos y con poca longitud de tubería.

- Colocar tubos de PVC en cada uno de los drenajes los cuales deben extenderse al menos 30 cm fuera de la superficie inferior de las vigas externas.
- Colocar guardavías tipo “flex-beam” con la longitud recomendada por el fabricante para evitar la caída de vehículos al cauce. Se recomienda colocar captaluces a lo largo de estos elementos.
- Realizar un descuaje de los árboles que actualmente se encuentran en las cercanías del puente.

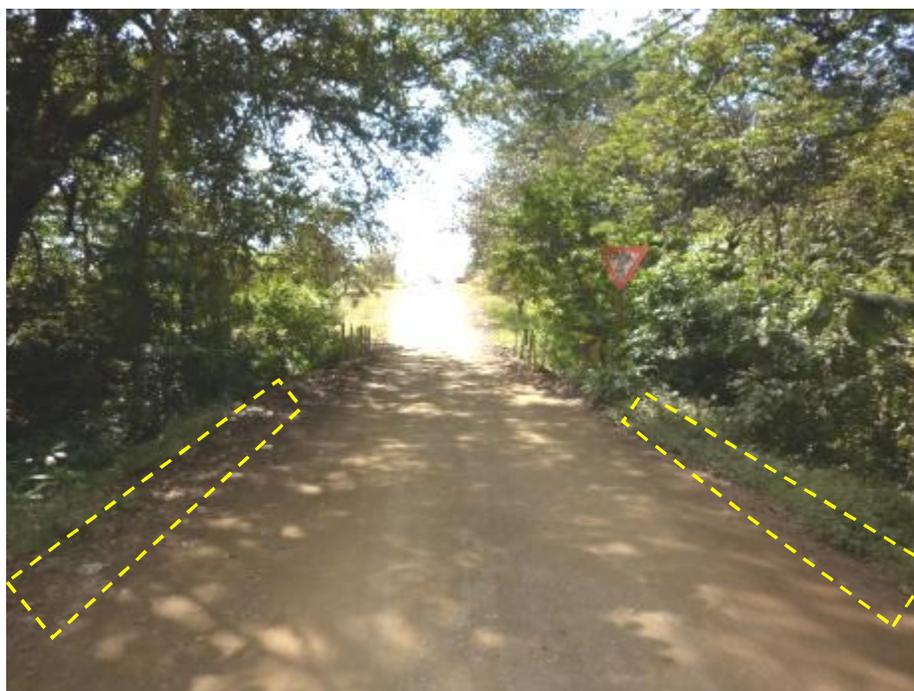
3.3. Drenajes de accesos	Los accesos carecen de un sistema de drenaje adecuado (Ver figura 7) y la superficie no cuenta con un bombeo	Se recomienda remover la vegetación aledaña y construir un sistema de drenaje para los accesos al puente para encauzar las aguas y el sedimento lejos de la superficie y de los aletones del puente. Se recomienda dar un bombeo a la superficie del camino cerca de los accesos al puente.

Figura 7. Ausencia de drenajes en los accesos del puente.

- Construir un sistema de drenaje en ambos accesos para manejar las aguas de lluvia y evitar que las mismas dañen los taludes del relleno de aproximación y los aletones del puente.

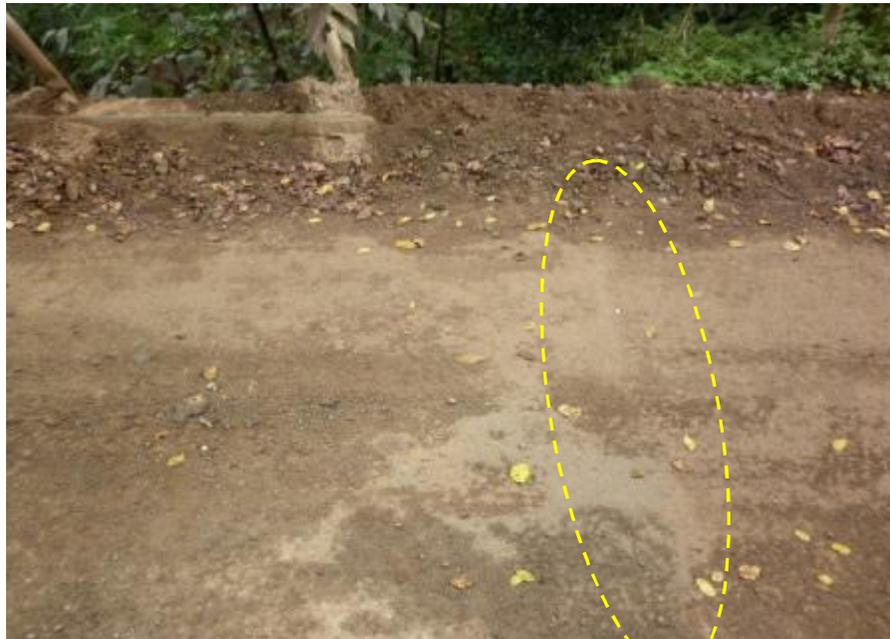
3.4. Juntas de expansión	Las juntas de expansión están obstruidas (Ver figura 8).	Se recomienda realizar una limpieza de las juntas de expansión del puente para remover el sedimento presente. Se recomienda rellenar con material compresible las juntas de expansión, de manera que no se restrinja el movimiento y no se permita el paso de sedimento y agua hacia los apoyos.

Figura 8. Juntas de expansión obstruidas

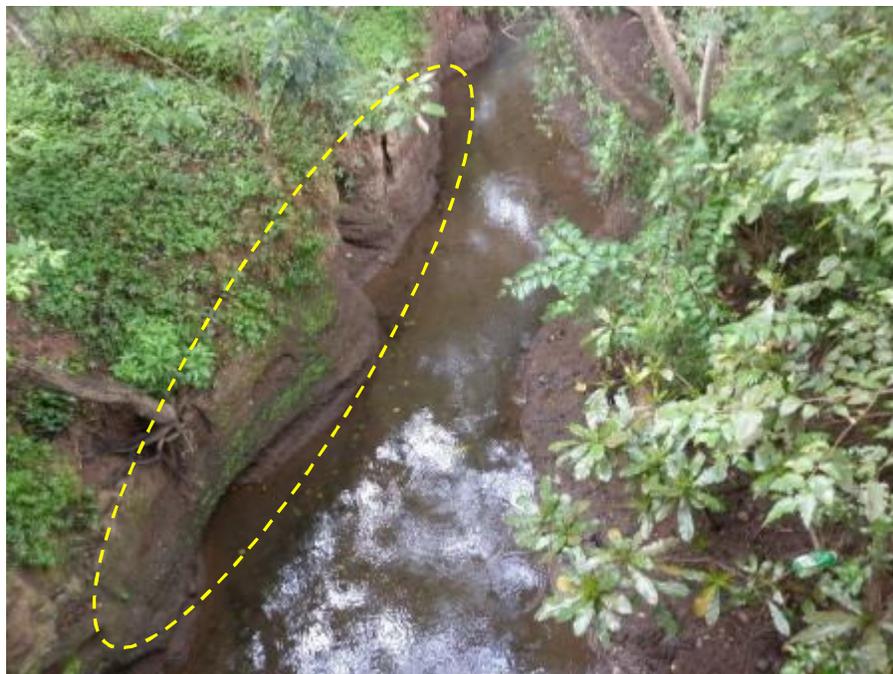
3.5. Cauce del río	El cauce del río ha generado erosión en los taludes del puente (Ver figura 9).	Se recomienda ejecutar obras de protección de los taludes del puente para evitar que ante una creciente se pierdan los rellenos de aproximación. Se recomienda a la Unidad Técnica de Gestión Vial de la Municipalidad de Carrillo evaluar la opción de reconstruir este puente, puesto que la evidencia en el sitio sugiere que el puente no cuenta con la capacidad hidráulica que ésta quebrada requiere.

Figura 9. Erosión en los taludes y márgenes de la quebrada.

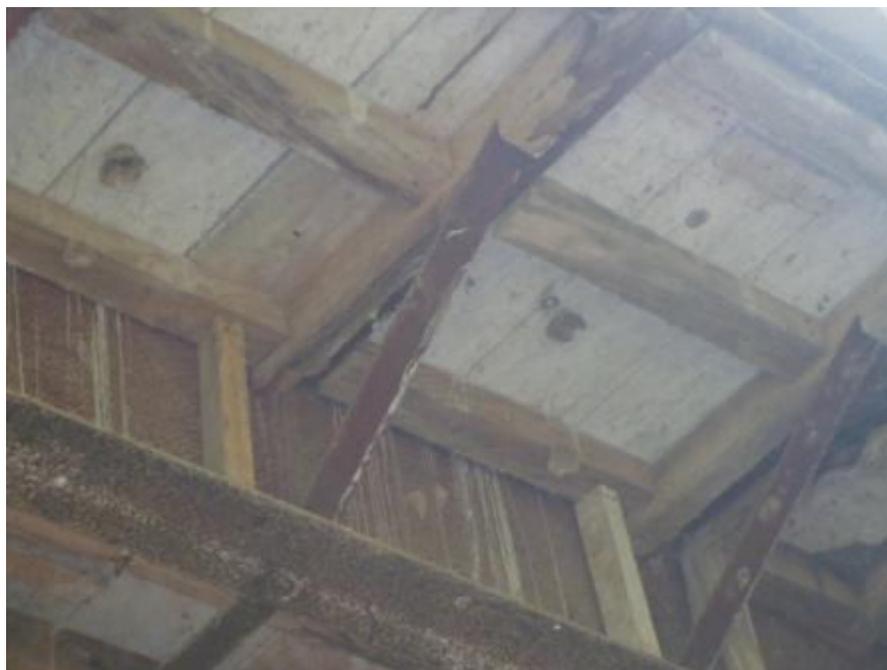
4.2. Losa – superficie inferior	No se aprecian fisuramientos que muestren problemas en el concreto. No se ha retirado la totalidad de las piezas de madera de formaleta utilizadas durante el colado de la losa (Ver figura 10).	Se recomienda retirar las piezas de madera para evitar la acumulación de humedad.

Figura 10. Piezas de madera en el puente no se han retirado, pueden acumular humedad.

- Limpiar la superficie superior de la losa y retirar la madera de formaleta en la parte inferior para evitar la acumulación de humedad.
- Revisar todas las conexiones de los elementos metálicos y reforzar o sustituir aquellas que se observen dañadas o con excesiva corrosión.

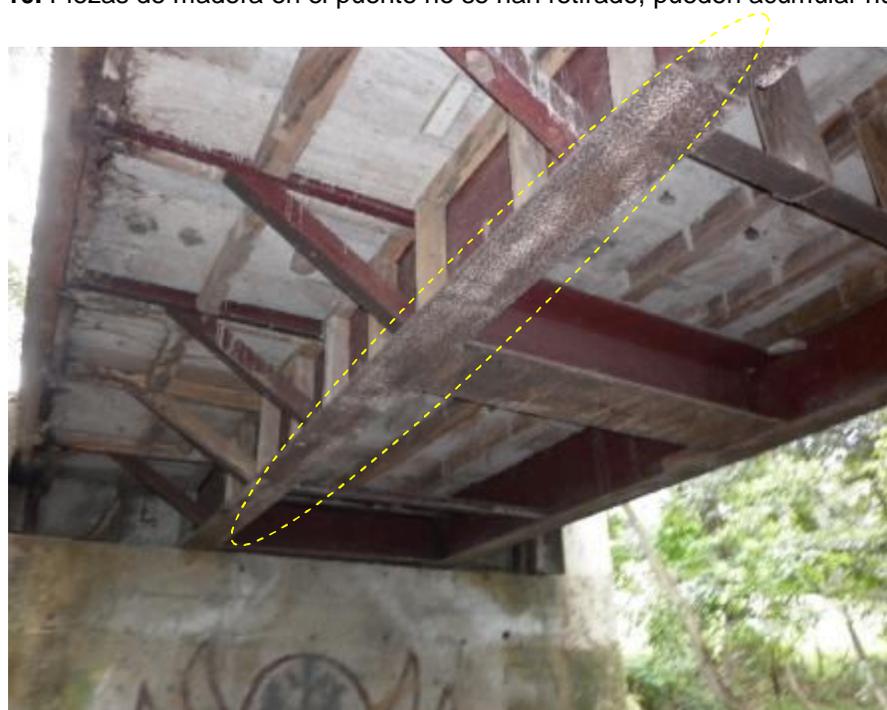
4.3 Vigas Principales (vigas de acero)	Las vigas metálicas presentan oxidación y corrosión generalizada (Ver figura 11).	Se recomienda limpiar las vigas de manera que se remueva la oxidación y aplicar un sistema de protección en la totalidad de los elementos metálicos. Se recomienda revisar el estado de las conexiones (soldaduras) entre los elementos principales y los secundarios.

Figura 11. Oxidación y corrosión generalizada en vigas principales.

- Aplicar un tratamiento de protección contra la corrosión a la totalidad de los elementos metálicos del puente.

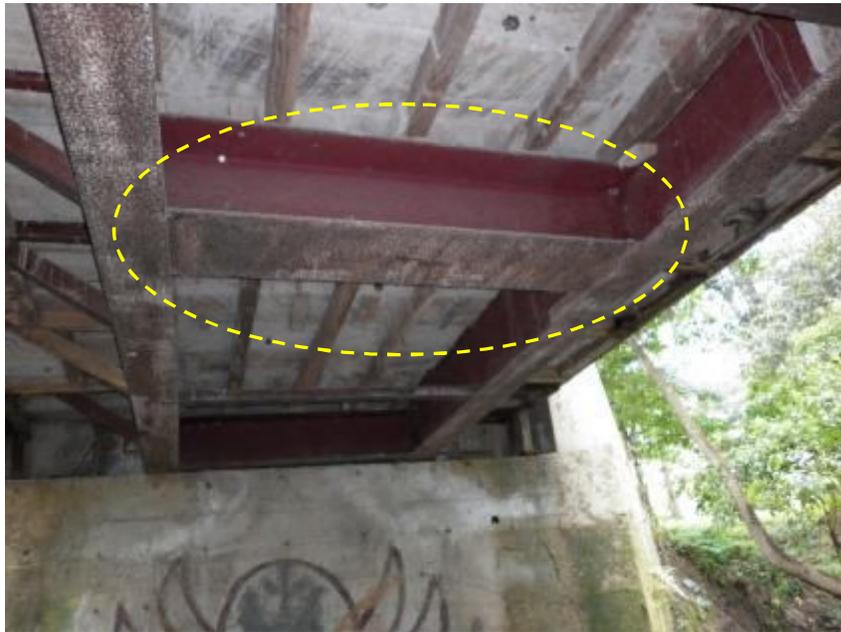
4.4 Sistema de arriostramiento	Los elementos del sistema de arriostramiento presentan oxidación y corrosión (Ver figura 12).	Extender las recomendaciones del punto 4.3 al sistema de arriostramiento.

Figura 12. Oxidación y corrosión generalizada en sistema de arriostramiento.

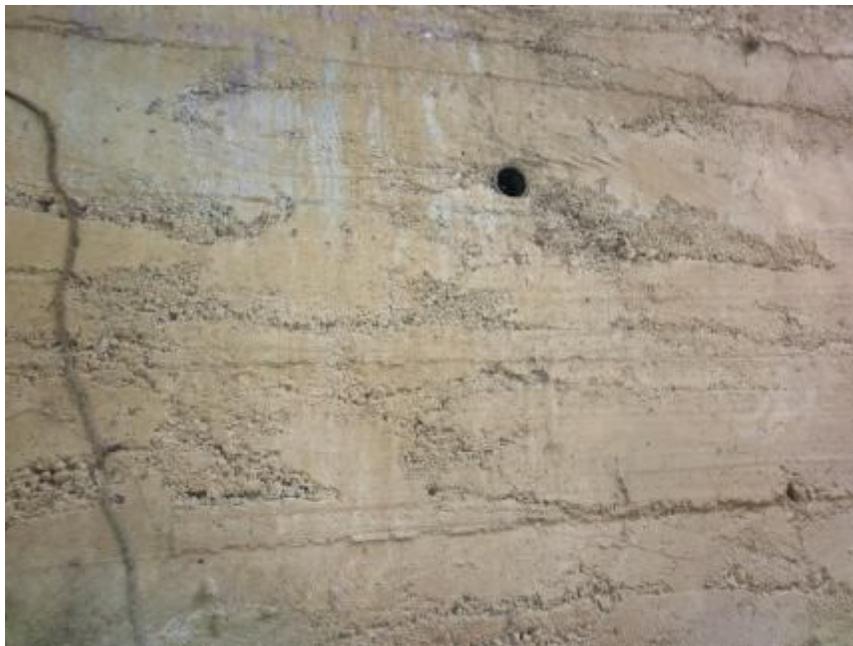
estructura.
5.3. Aletones	Se observan algunas zonas con nidos de piedra y juntas frías de origen constructivo.	Extender las recomendaciones del punto 5.2 a los aletones
5.4. Fundaciones de bastiones	La socavación presente podría a corto plazo desestabilizar las fundaciones de los bastiones.	Seguir las recomendaciones del punto 5.2 concerniente a la socavación.

Figura 13. Nidos de piedra y juntas frías en cuerpo de bastión.

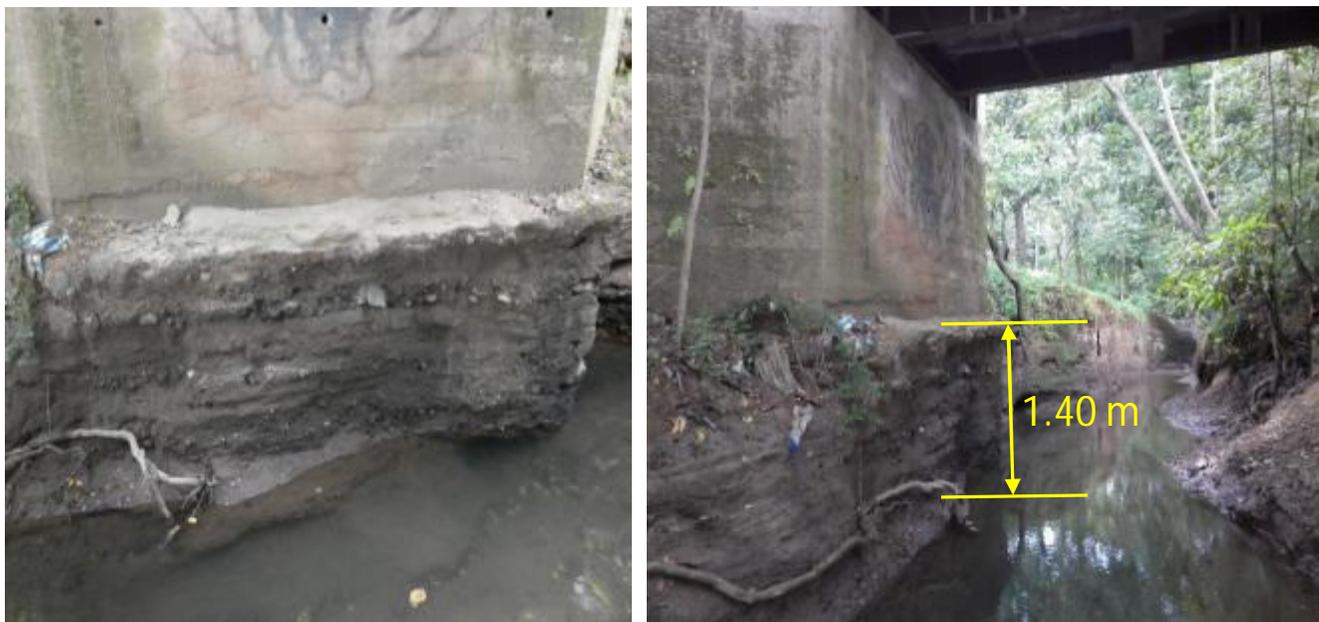
Figura 14. Socavación en bastiones del puente.

Una vez realizada la inspección se ha determinado que el estado de conservación del puente es considerado como malo. Los principales puntos a los que se considera hay que prestar atención es: la socavación presente en ambos bastiones que en un corto plazo puede desestabilizar estos elementos, la ausencia de barandas adecuadas y el estado de oxidación y corrosión de los elementos de la superestructura (vigas principales y sistema de arriostre).

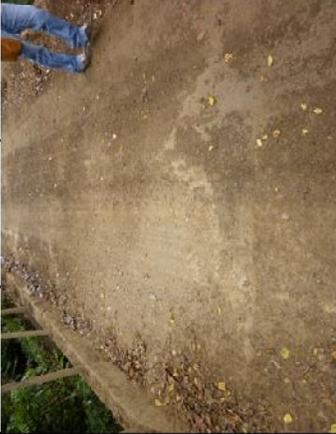
Fecha:	19-10-2010
Notas: la superficie de ruido se encuentra en regular estado.			
Foto No.2

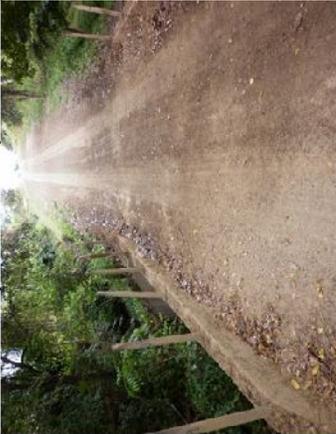
Fecha:	19-10-2010
Notas: barandas inexistentes en sitio			
Foto No.3

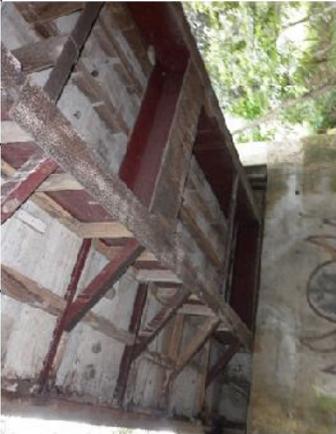
Fecha:	19-10-2010
Notas: Gran oxidación y corrosión en las vigas y diafragmas por falta de limpieza y pintura.			
Foto No.4

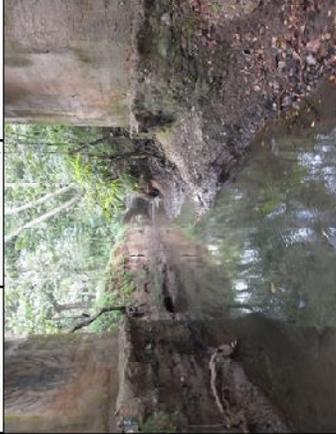
Fecha:	19-10-2010
Notas: Socavacion importante en ambos bastiones			
Foto No.5

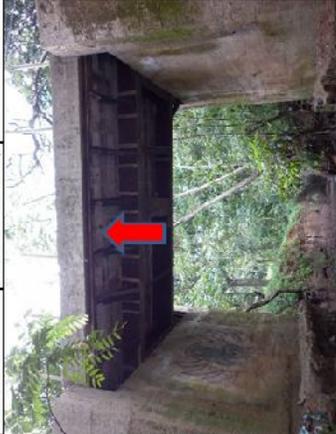
Fecha:	19-10-2010
Notas: Le falta el retiro de la formaleta en la parte inferior de la fusa para poder inspeccionar su estado

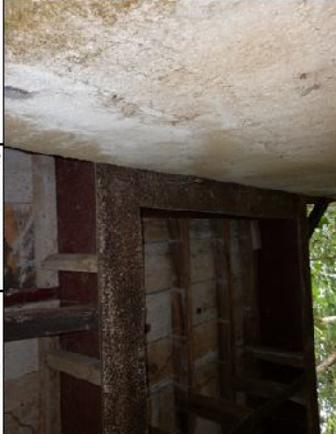
Fecha:	19-10-2010
Notas: Falta limpieza y pintura a las vigas principales y el retiro de la formaleta.
