Programa de Infraestructura del Transporte (PITRA)

Proyecto: LM-PI-UM-PM-09-2011

INSPECCIÓN DEL PUENTE QUEBRADA HONDA SOBRE LA QUEBRADA HONDA, DISTRITO DESMONTE, CANTÓN DE SAN MATEO

INFORME FINAL

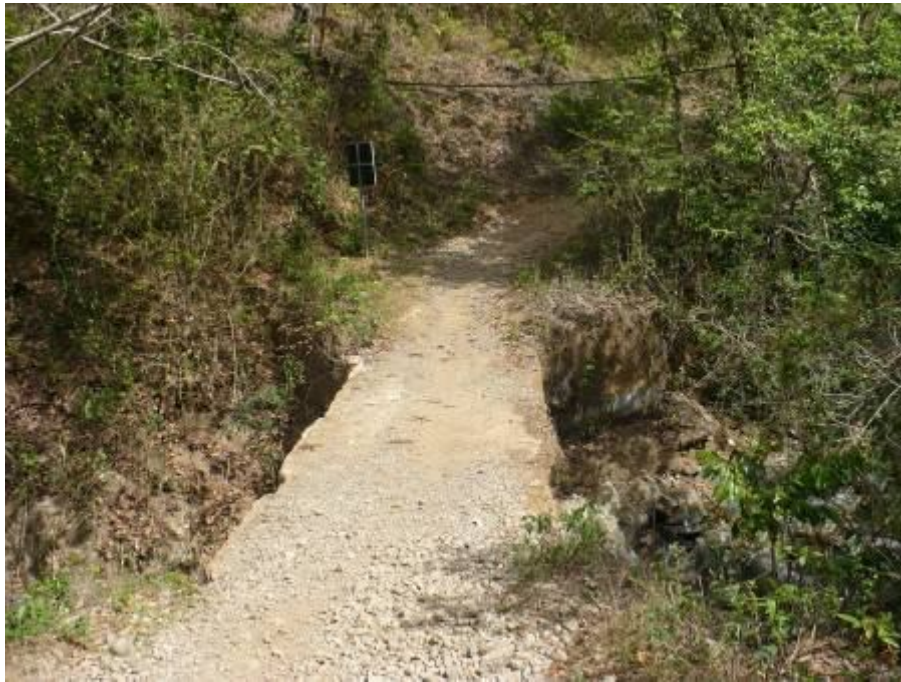
Figura 2. Vista a los largo de la línea centro del puente Quebrada Honda- Quebrada Honda.

2.3. Identificación	El puente no está debidamente identificado (Ver figura 2)	Incluir la colocación de dos rótulos informativos en caso de reconstruirse la estructura.

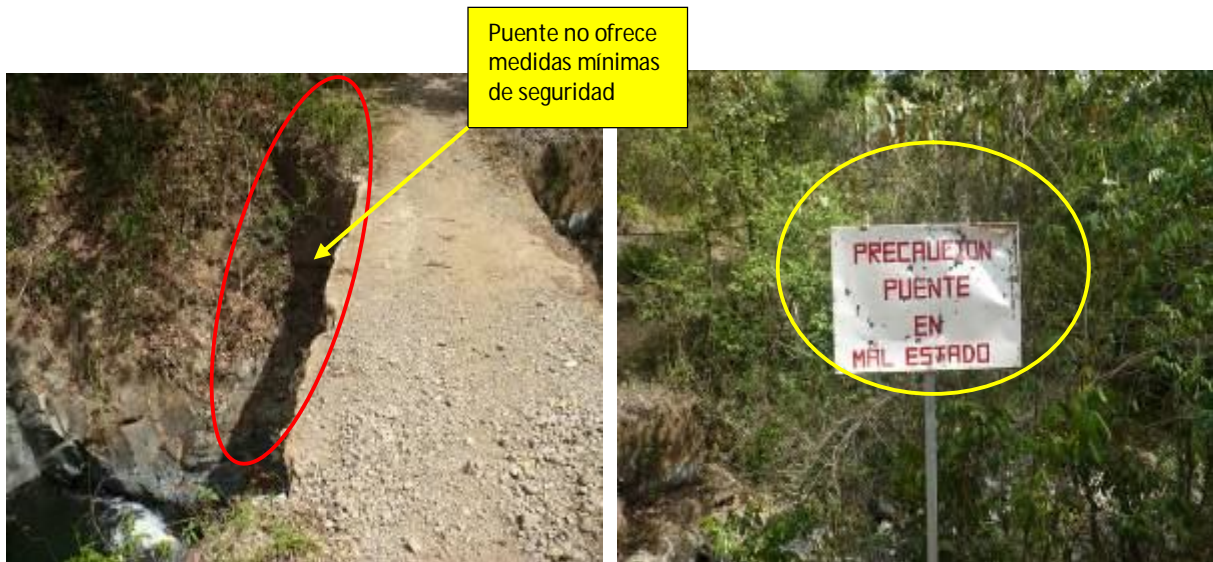
SEGURIDAD VIAL		
Elementos	Observaciones	Recomendaciones
2.1. Barandas	No hay barandas en el puente (Ver Figura 4)	La estructura no soporta accesorios adicionales. El puente se recomienda sea demolido. En caso de determinarse la conveniencia de reconstruir el puente incluir barandas de al menos 0.90 metros de altura.

2.2. Aceras y sus accesos	No cuenta con aceras en ningún costado. No hay paso peatonal (Ver Figura 4)	Ninguna a la estructura actual. En caso de determinarse la conveniencia de reconstruir el puente incluir aceras para el paso de peatones.

2.4. Señalización	No existen rótulos de velocidad y carga máxima. Tampoco señales verticales. El puente tiene una señal de precaución de puente en mal estado (ver figura 4)	Colocar señalización de prohibición de paso de todo tipo de vehículo y peatones en ambos accesos del puente

Figura 4. Ausencia de barandas y aceras en el puente. Señalización de advertencia

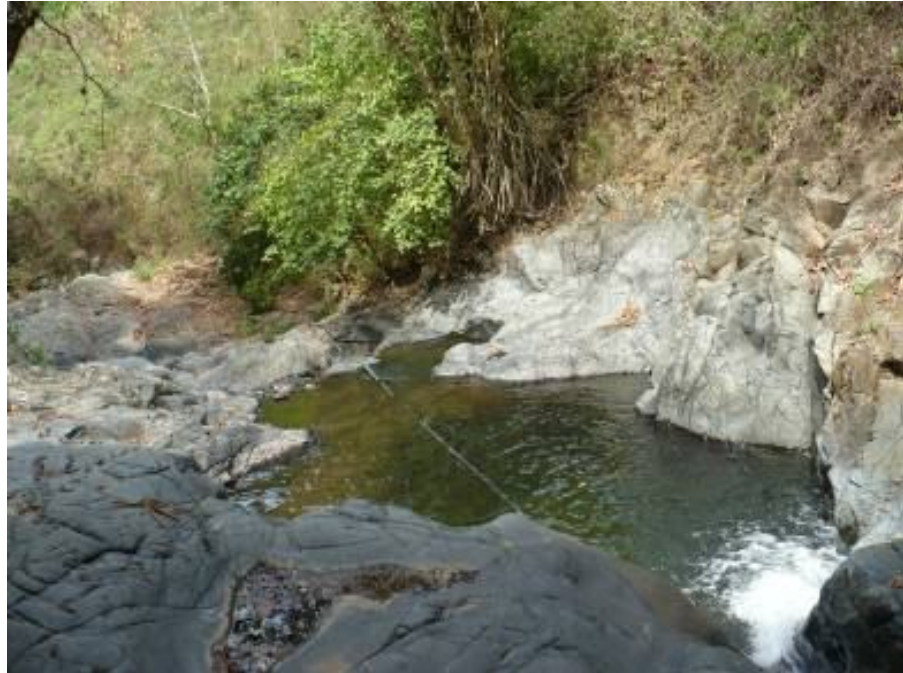
3.5. Cauce del río	El cauce está en buenas condiciones funcionales (Ver Figura 5)	Realizar estudio hidrológico y de crecientes máximas para determinar el caudal de diseño de la nueva estructura de puente a construir.

Figura 5. Cauce de la Quebrada Honda

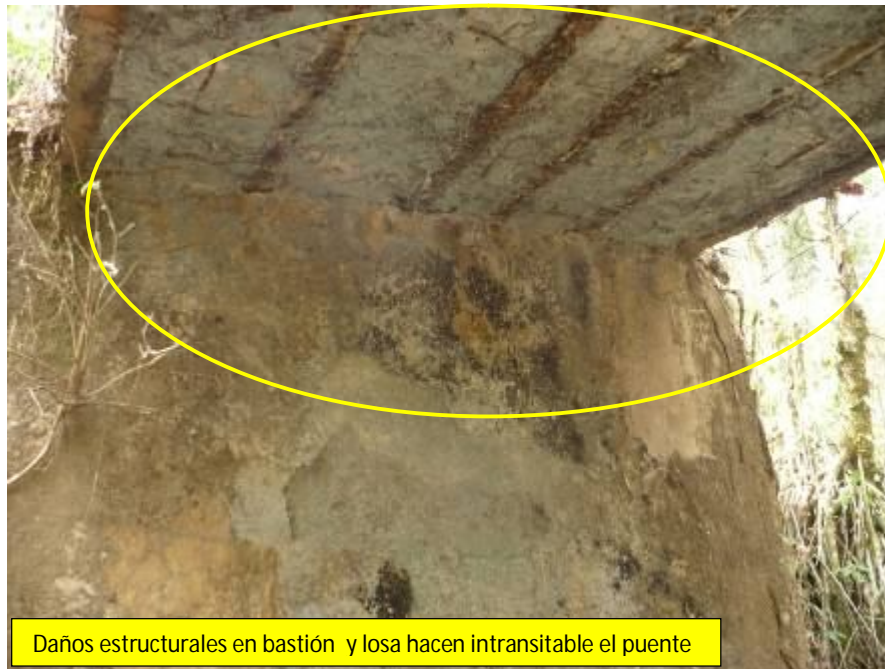
SUPERESTRUCTURA		
Elementos	Observaciones	Recomendaciones
4.1. Losa – Superficie inferior	La losa presenta descascaramientos y exposición del acero de refuerzo inferior (Ver Figura 6 y 7)	Reconstruir en su totalidad el puente.
4.2. Losa – Drenajes Inferiores	No cuenta con drenajes para evacuar el agua de la losa	Seguir recomendaciones del punto 3.4 en rediseño

SUBESTRUCTURA		
Elementos	Observaciones	Recomendaciones
5.1. Apoyos sobre los bastiones	La losa de concreto esta simplemente apoyada sobre los bastiones (Ver figura 6)	Ninguna
5.2. Bastiones	Los actuales bastiones presentan evidencia de deterioro, posiblemente fueron construidos en conjunto con la losa, por lo que se duda que el concreto tenga resistencia suficiente para soportar una nueva estructura	Demoler y gestionar la reconstrucción de los mismos en caso de determinarse la conveniencia de reconstruir el puente. No se recomienda que estos bastiones, fundaciones o demás elementos de la subestructura sean utilizados para una eventual reconstrucción del puente.
5.3. Aletones	No tiene aletones	Ninguna
5.4. Fundaciones	No se observan, y es difícil deducir como fueron construidos.	Ninguno.

Figura 6. Estado actual de la losa inferior

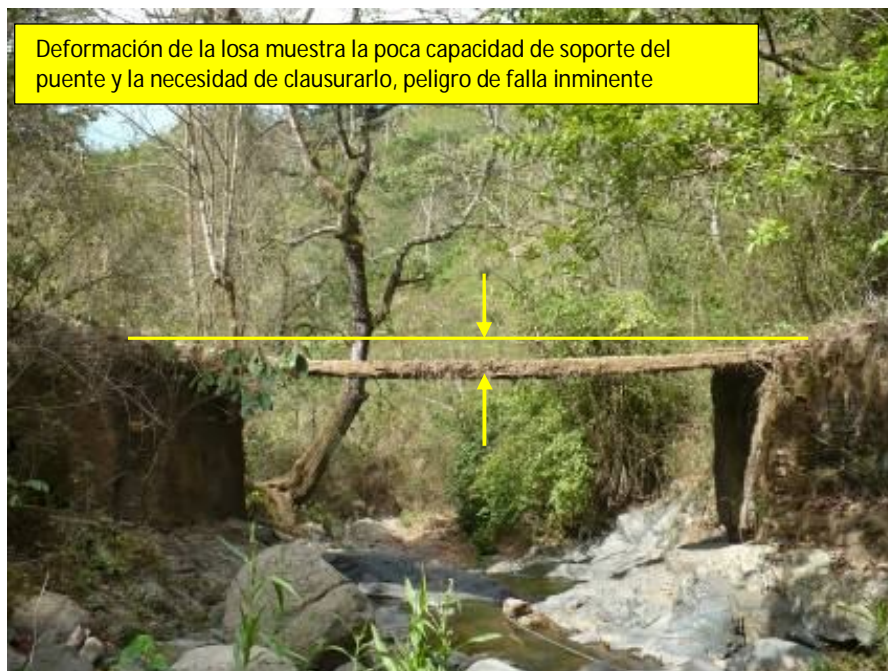
Figura 7. Estado actual de la losa

Los elementos de la superestructura (especialmente su losa) muestran signos de avanzado deterioro que compromete seriamente su capacidad de carga (signo de esto es la gran deformación de la estructura). Debe dársele prioritaria atención a ésta estructura pues está en serio riesgo de falla.
