Proyecto: LM-PI-UM-PM18-2011

INSPECCIÓN DEL PUENTE ENMEDIO SOBRE EL RÍO ENMEDIO, DISTRITO SANTA CRUZ, CANTÓN DE SANTA CRUZ

INFORME FINAL

4 de Marzo de 2011

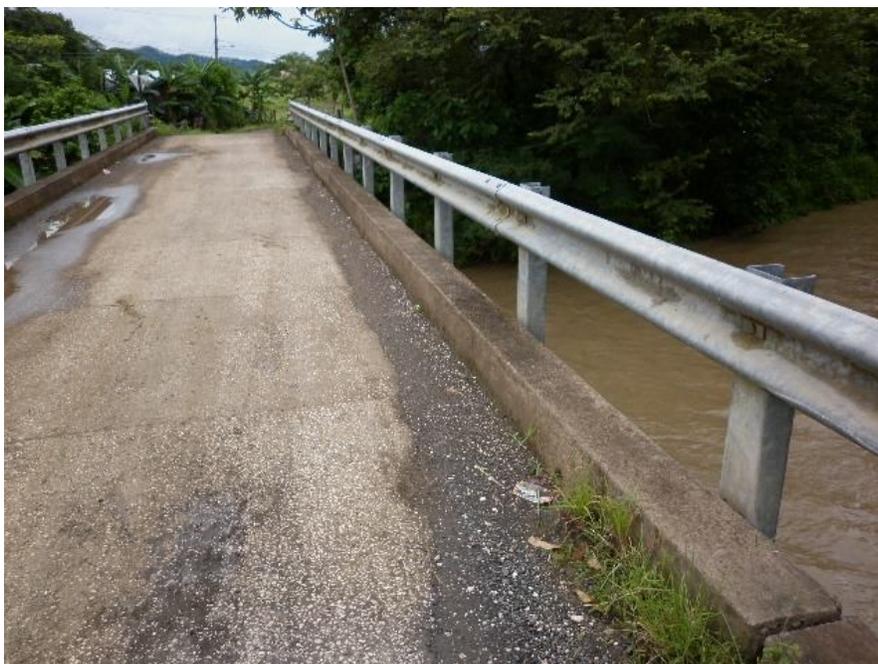
SEGURIDAD VIAL		
Elementos	Observaciones	Recomendaciones
2.1 Barandas	Las barandas del puente se muestran en buenas condiciones. (Ver figura 4).	Se recomienda que estas barandas sean demarcadas con pintura retro-reflectiva e incorporar captaluces que faciliten su visibilidad.

Figura 4. Barandas en buenas condiciones, les falta pintura retro-reflectiva y captales.

- Realizar labores de demarcación y señalización a los guardavías y barandas del puente.
- Reparar el daño observado en el apoyo del guardavía señalado en la figura 5.

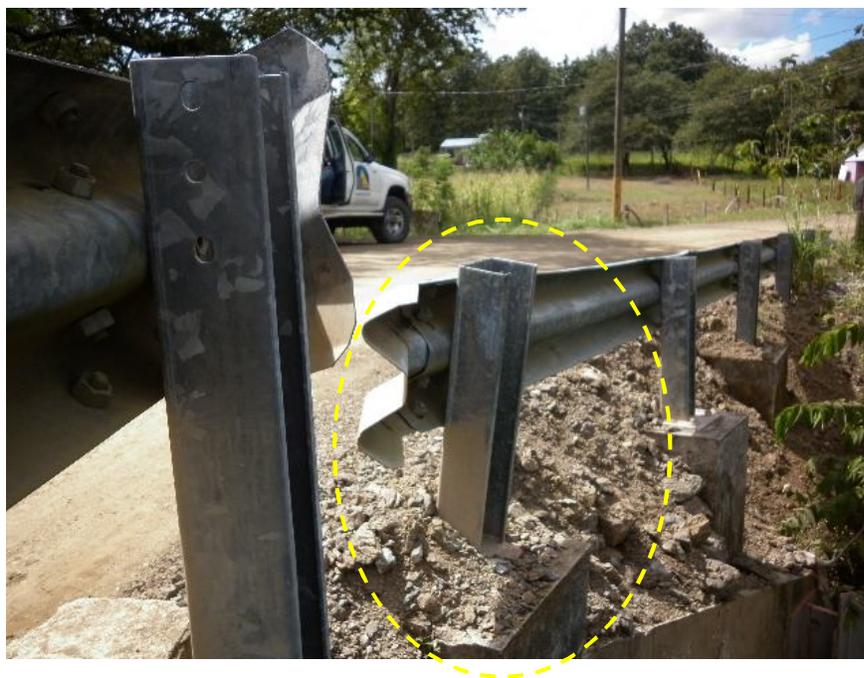
2.2 Guardavías	El puente cuenta con guardavías en regular condición. En el acceso sureste una de las placas que soporta el poste que sujeta el guardavía está en mal estado (Ver figura 5).	Se recomienda demarcar con pintura retro-reflectiva estos elementos y colocar captaluces que faciliten su visibilidad. Se recomienda reconstruir la placa mostrada en la figura 5 y mejorar sus condiciones de apoyo.

Figura 5. Mal estado del bloque de apoyo de poste de guardavía.

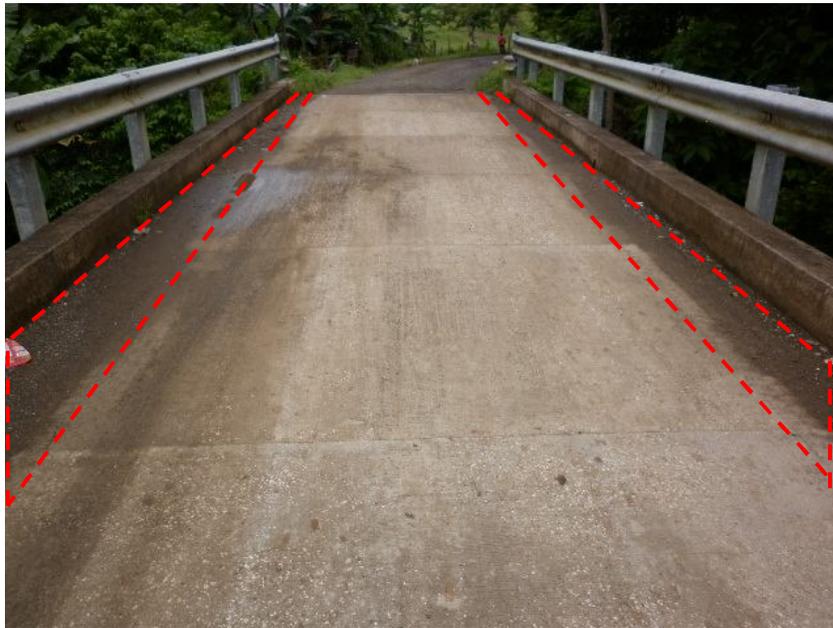
2.3 Aceras y sus accesos	El puente no cuenta con aceras (Ver figura 6).	En caso de existir tránsito peatonal y vehicular significativo por el puente, se recomienda instalar un paso peatonal independiente que cumpla con las disposiciones de la ley 7600.

Figura 6. Ausencia de aceras en el puente.

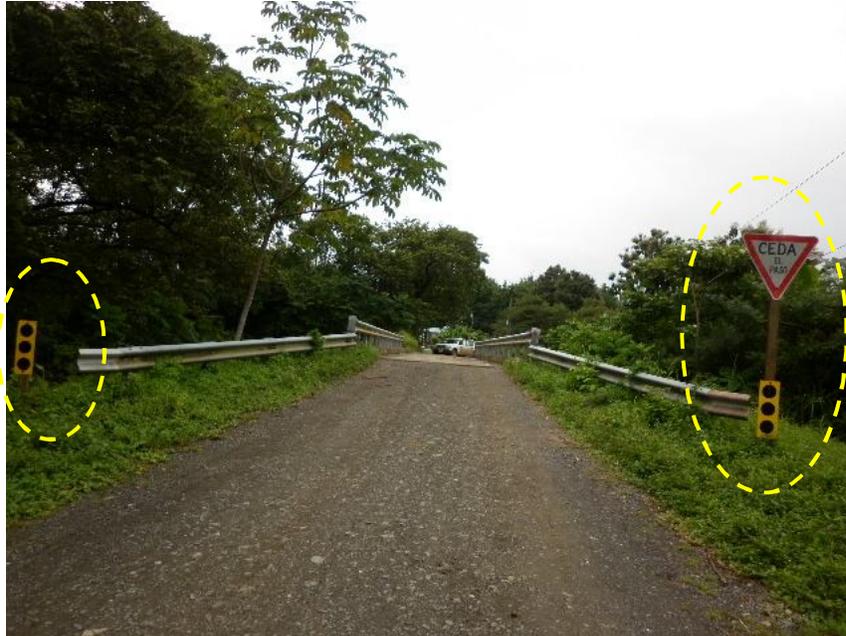
2.5 Señalización	Cuenta con señalización en regular condición (Ver figura 7).	Se recomienda colocar una señal que indique la existencia del puente como mínimo a 25m de su ubicación a ambos lados. Se recomienda colocar rótulos de velocidad máxima en ambos sentidos 50m antes de de llegar al puente a ambos lados. Se recomienda demarcar los bordes de la superficie

Figura 7. Señales de tránsito en regular condición.

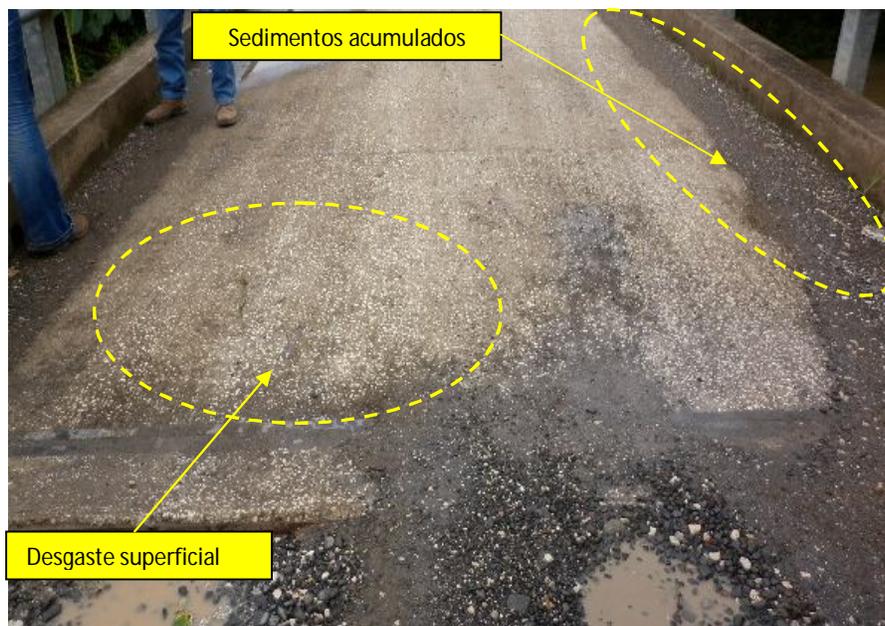
3.2. Drenajes del puente	El puente cuenta con drenajes en regular condición. Se aprecian sedimentos en las orillas (Ver figura 8).	<p>Se recomienda limpiar la superficie del puente periódicamente para evitar la acumulación de sedimentos.</p> <p>Se recomienda incorporar dentro del Plan de Conservación las tareas de limpieza de los drenajes actuales.</p>

SUPERESTRUCTURA		
Elementos	Observaciones	Recomendaciones
4.1. Losa – superficie superior	Existe un desgaste superficial de las losetas que forman el sistema de piso (Ver figura 8).	Ver 3.1

Figura 8. Desgaste superficial en las losetas de concreto, sedimentos en las orillas.

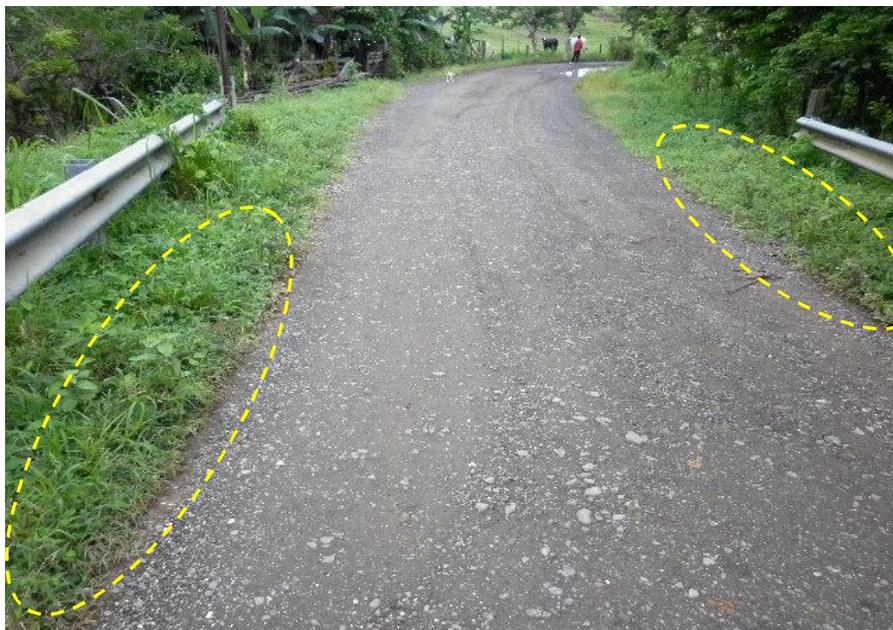
3.3. Drenajes de los accesos	Los accesos carecen de un sistema de drenaje adecuado (Ver figura 9).	<p>Se recomienda remover la vegetación alledaña y construir un sistema de drenaje para los accesos al puente para encauzar las aguas y el sedimento lejos de la superficie y de los aletones del puente.</p> <p>Se recomienda dar un bombeo a la superficie del camino cerca de los accesos al puente.</p>

Figura 9. Ausencia de drenajes en los accesos del puente.

- Construir un sistema de drenaje en ambos accesos para manejar las aguas pluviales y evitar que las mismas dañen los taludes del relleno de aproximación y los aletones del puente.

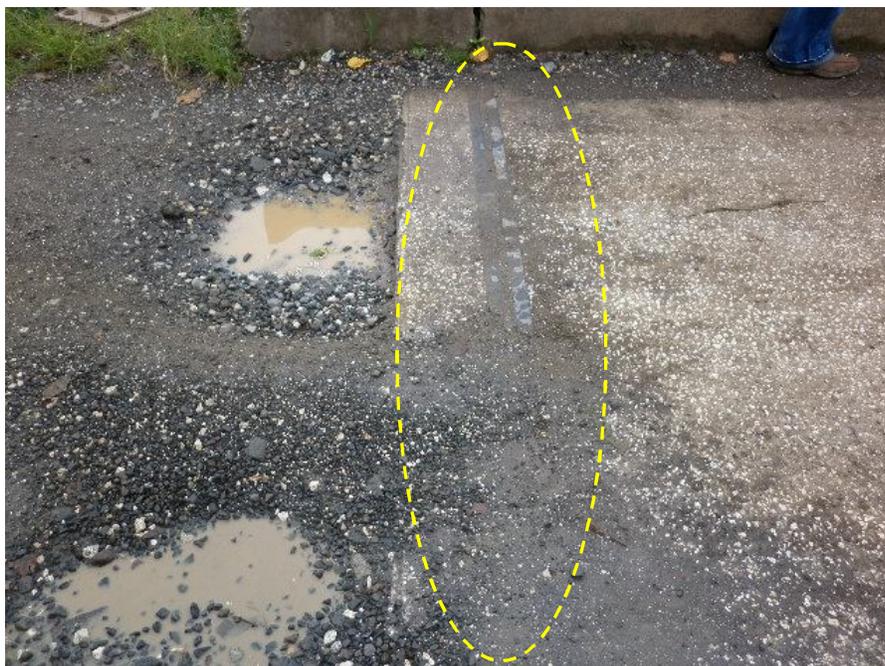
3.4. Juntas de expansión	Las juntas de expansión presentan algunos sedimentos que podrían dañarlas (Ver figura 10).	Se recomienda realizar una limpieza de estos elementos y mejorar la condición superficial de los accesos del puente para evitar la presencia de materiales sueltos.

Figura 10. Juntas de expansión con presencia de sedimentos.

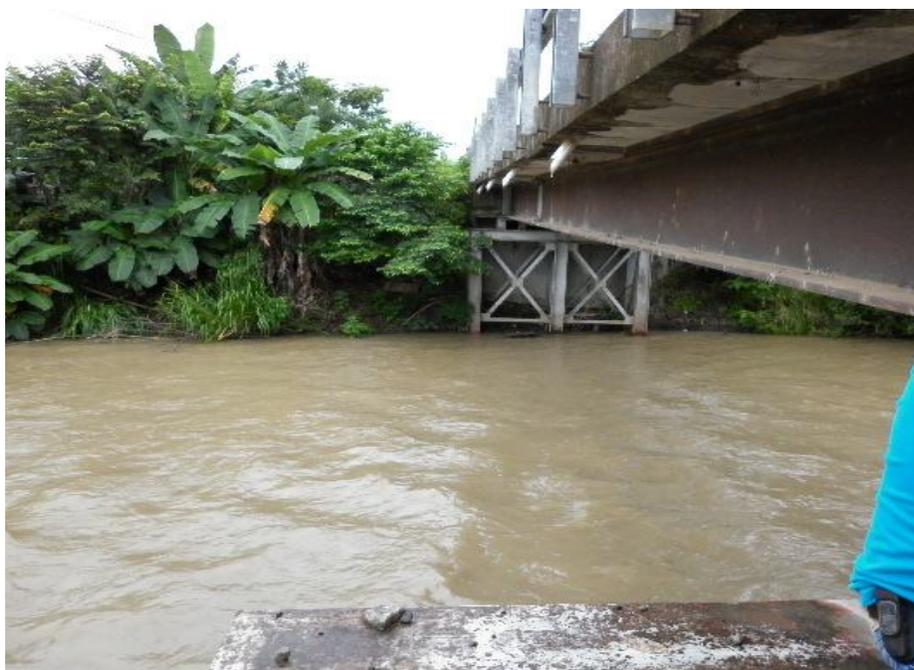
3.5. Cauce del río	La Unidad Técnica de Gestión Vial de Santa Cruz informó durante las visitas de inspección que el río ha superado la capacidad hidráulica del puente durante eventos meteorológicos de alta precipitación (Ver figura 11).	<p>Se recomienda realizar una evaluación sobre la conveniencia de reconstruir este puente por uno con una mayor capacidad hidráulica.</p> <p>Se recomienda que cada vez que se dé un evento meteorológico que genere crecientes que superen la capacidad hidráulica del puente se cierre temporalmente la estructura y se realice, posterior al evento, una inspección especial que determine si el puente ha sufrido daños que lo inhabiliten de ser nuevamente utilizado.</p>

Figura 11. Cauce del río presenta crecientes máximas que entran en contacto con la superestructura.

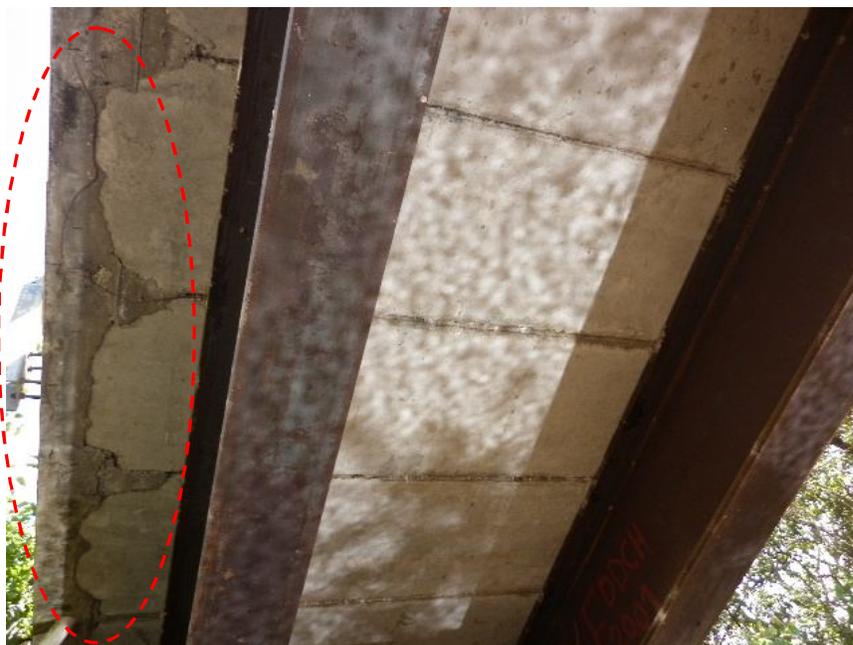
4.2. Losa – superficie inferior	Se aprecian algunos agrietamientos menores en las zonas de los bordes (Ver figura 12).	Se recomienda realizar una inspección detallada de estos elementos para determinar si los agrietamientos observados son superficiales o si comprometen la integridad de cada loseta. Se recomienda aplicar tratamientos superficiales para los agrietamientos menores. Se recomienda la sustitución de las losetas que presenten agrietamientos severos.

Figura 12. Agrietamientos en los bordes de las losetas.

- Seguir las recomendaciones del punto 3.1 y 4.2 en lo concerniente al estado de las losetas de concreto.

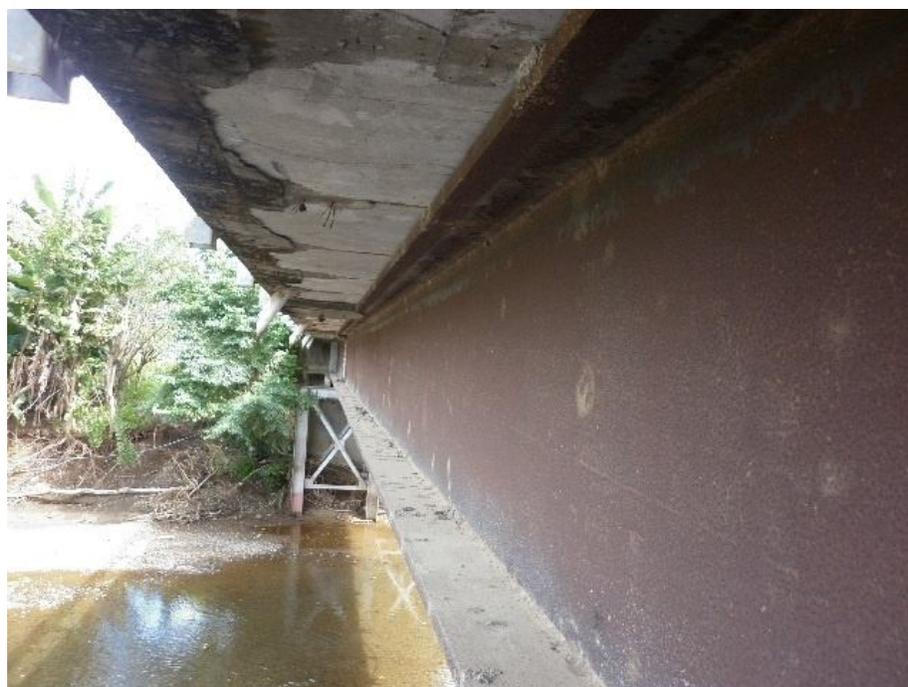
4.3. Vigas Principales	Las vigas muestran oxidación generalizada y corrosión en algunas zonas, aún no se aprecia pérdida de sección en los elementos (Ver figura 13). Las vigas presentan uniones por medio de placas atornilladas, no hay elementos faltantes (Ver figura 14).	Se recomienda aplicar un sistema de protección contra la corrosión en la totalidad de las vigas y elementos metálicos del puente. Se recomienda realizar inspecciones periódicas (cada año mínimo) a estos elementos para detectar posibles pérdidas de tornillos o aparición de grietas por fatiga que obligarían a sustituir estas uniones.

Figura 13. Oxidación en las vigas del puente.

- Aplicar un sistema de protección contra la corrosión en la totalidad de los elementos metálicos del puente, especialmente las vigas principales, sistema de arriostramiento y marcos de acero.

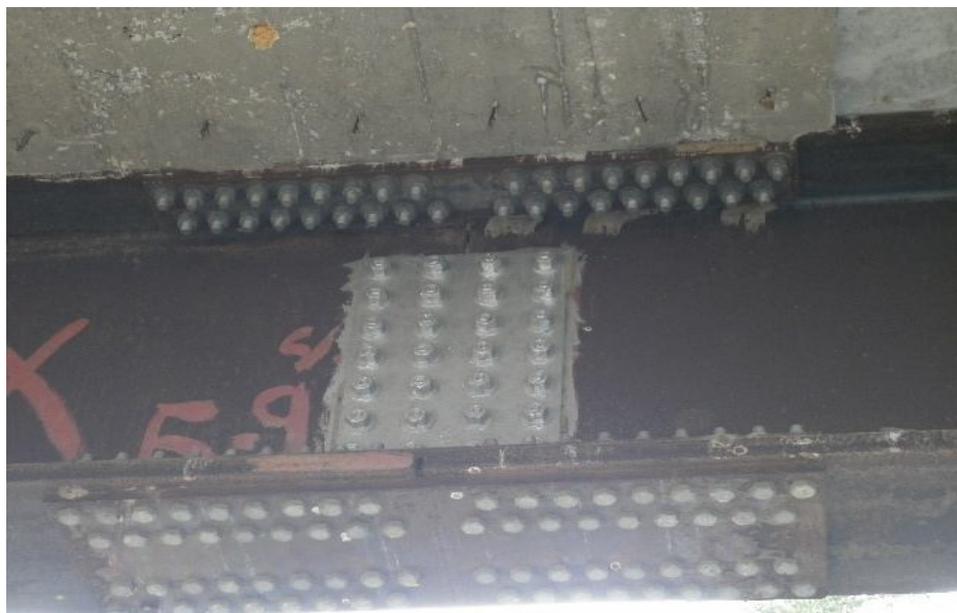
Figura 14. Placas de unión en las vigas principales.

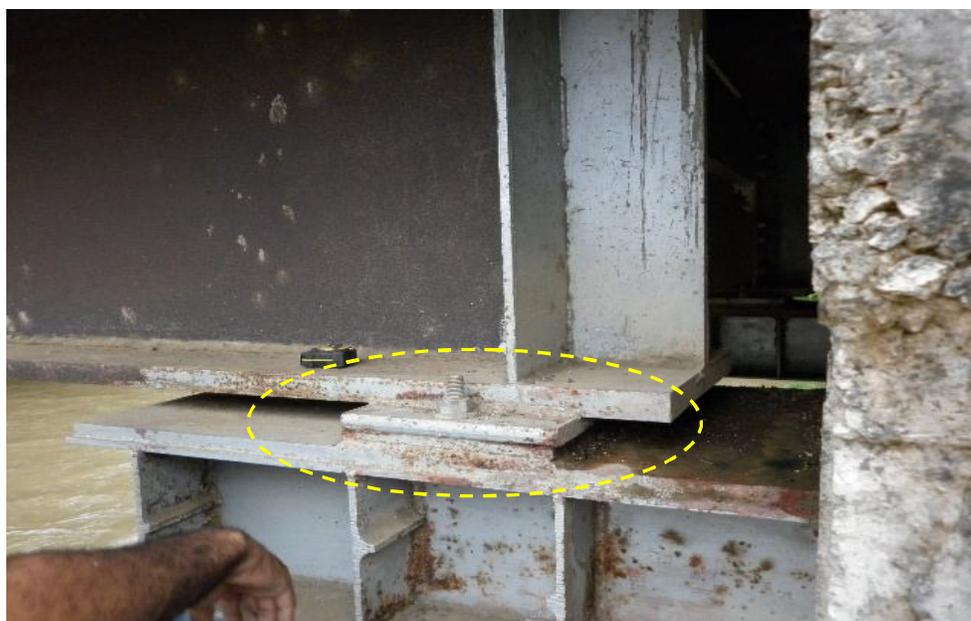
SUBESTRUCTURA		
Elementos	Observaciones	Recomendaciones
5.1. Apoyos	El puente está apoyado sobre los marcos de acero por medio de conexiones soldadas (Ver figura 15).	Se recomienda realizar inspecciones periódicas (una vez al año como mínimo) sobre el estado de conservación de estas conexiones. En caso de detectarse fisuramientos en la soldadura se recomienda reforzar estas conexiones.

Figura 15. Apoyo de las cerchas en los marcos de acero.

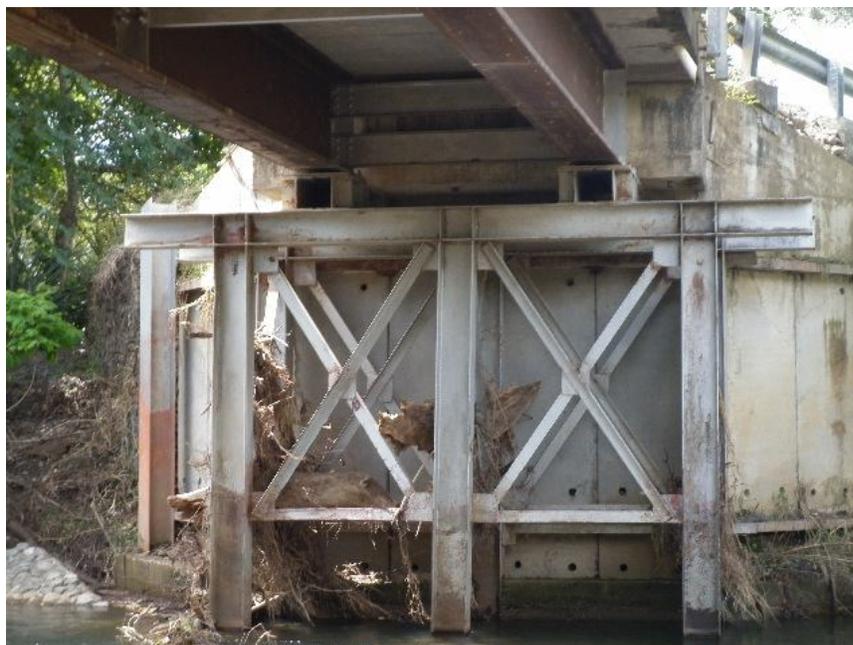
5.2. Bastiones	Este puente cuenta con marcos de acero que soportan las vigas principales y cuenta además con muros de concreto prefabricado que retienen los rellenos de aproximación (Ver figura 16). Los marcos de acero se encuentran en constante contacto con el caudal del río, por lo que se puede apreciar socavación y corrosión de estos elementos metálicos (Ver figura 17).	Se recomienda implementar la construcción de una obra civil que evite que los marcos de acero estén en contacto con el flujo de agua del río. Esta obra civil se recomienda que cumpla con dos funciones: evitar la exposición directa al agua que acelera el proceso de corrosión y evitar que se dé un mayor avance de la socavación.

Figura 16. Marcos de acero soportan a las vigas principales, muro concreto prefabricado y gaviones soportan relleno de aproximación.

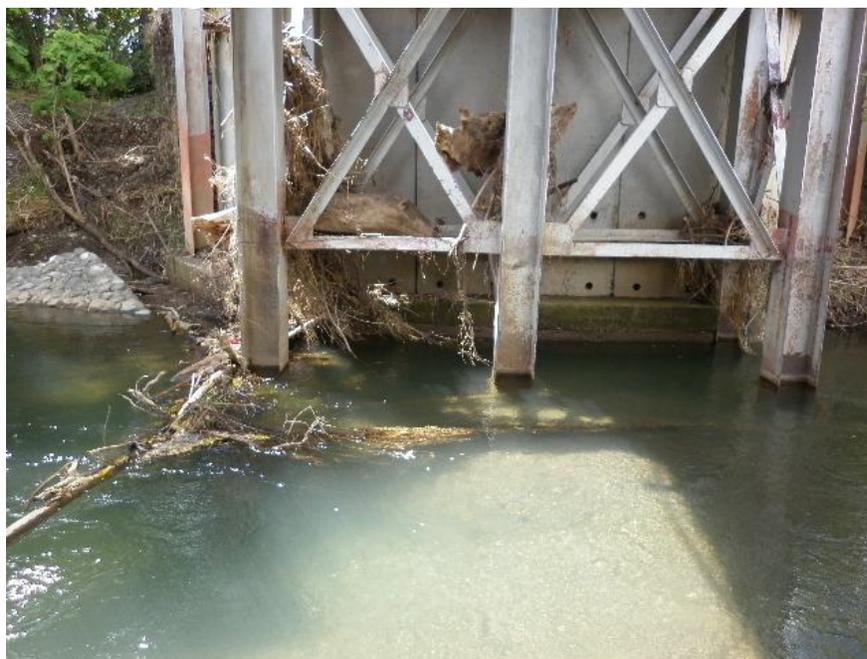
5.4. Fundaciones de bastiones	Se desconoce el tipo de fundación de los marcos de acero, la socavación presente puede generar inestabilidad en estos elementos ante un impacto, sismo o creciente.	Se recomienda informarse sobre el tipo de fundación de los marcos de acero. Ver 5.2

Figura 17. Socavación y corrosión producto del contacto constante de caudal en los marcos de acero.

- Gestionar la construcción de obras civiles eviten que los marcos de acero estén en contacto con el flujo de agua del río.
- Colocar señales de tránsito con información sobre el nombre del puente y su capacidad máxima de carga. Colocar también señales de puente angosto adelante como mínimo 50 m antes del puente, y de velocidad máxima a una distancia de 100 m del puente y una señal de reglamentación tipo Ceda en el acceso en el que se disponga de mejor visibilidad.
