Programa de Infraestructura del Transporte (PITRA)

Proyecto: LM-PI-UM-PM17-2011

INSPECCIÓN DEL PUENTE EL CACAO 1 SOBRE LA QUEBRADA CACAO, DISTRITO SANTA CRUZ, CANTÓN DE SANTA CRUZ

INFORME FINAL

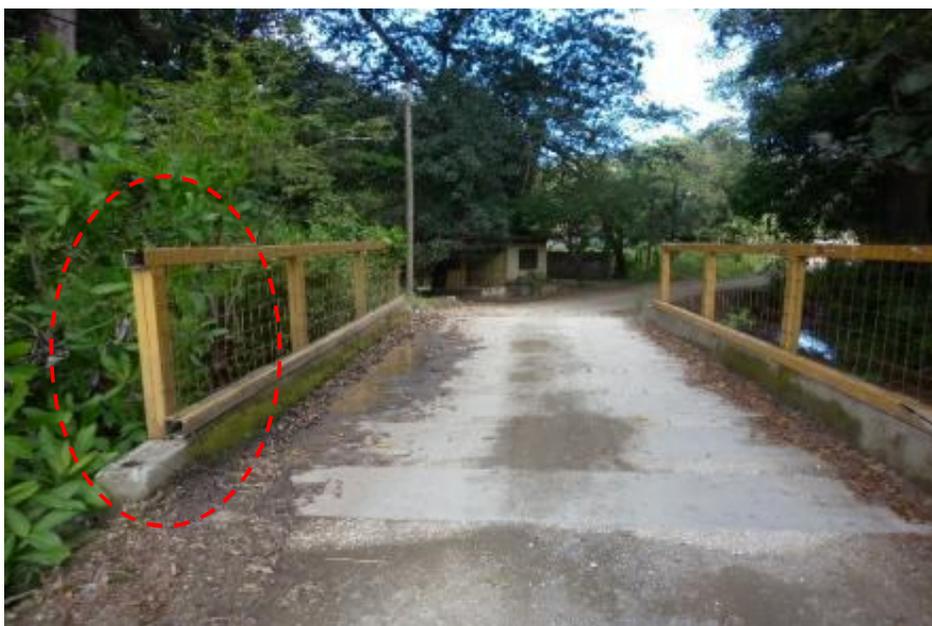
SEGURIDAD VIAL		
Elementos	Observaciones	Recomendaciones
2.1 Barandas	Las barandas del puente se encuentran en regular condición. Estas barandas no se consideran adecuadas para resistir un impacto vehicular. (Ver figura 4)	Investigar si las barandas actuales tienen la rigidez suficiente para impedir la caída de un vehículo al cauce del río. Pintar estos elementos con pintura retrorreflectiva o resaltar por medio de la colocación de captaluces.

Figura 4. Barandas aparentemente inadecuadas para resistir impactos vehiculares.

10. Verificar que las barandas existentes en el puente soporten el impacto de un vehículo sin deformación y que así no permitan su caída al cauce. Se sugiere pintar estos elementos con pintura retrorreflectiva o demarcarlos con captaluces.

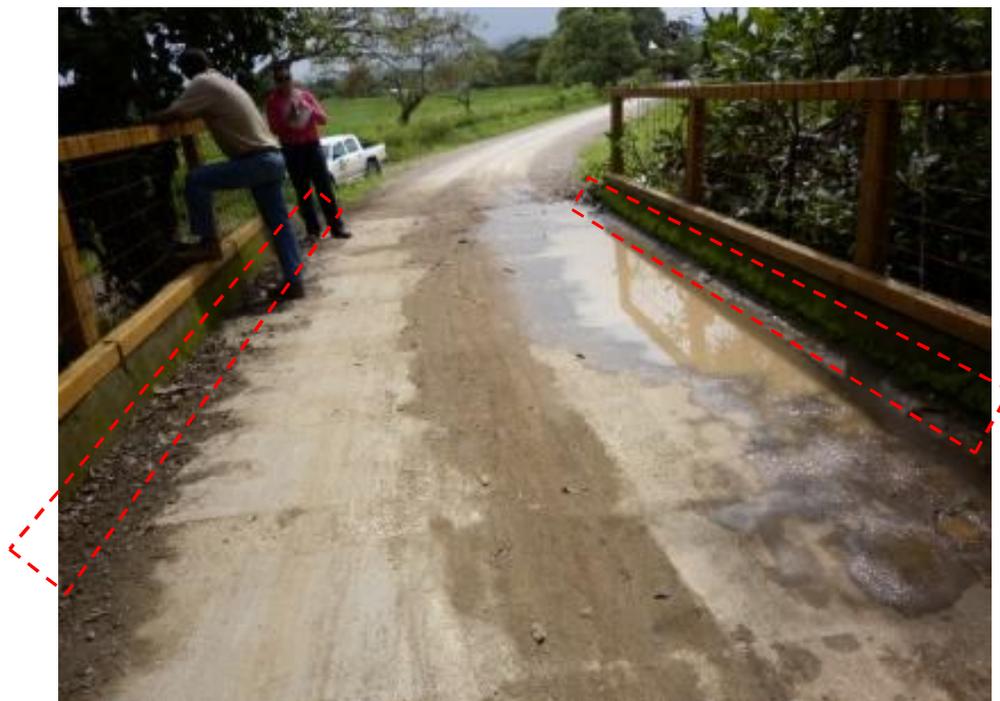
2.3 Aceras y sus accesos	El puente no cuenta con aceras (Ver figura 5).	Se recomienda instalar un paso peatonal independiente que cumpla con las disposiciones de la ley 7600 en caso de que exista un flujo peatonal significativo por el puente.

Figura 5. No existen aceras o pasos independientes para los peatones.

15. En caso de que se verifique un alto tráfico peatonal sobre el puente, se sugiere la construcción de un paso peatonal independiente diseñado de acuerdo con los lineamientos de la ley 7600.

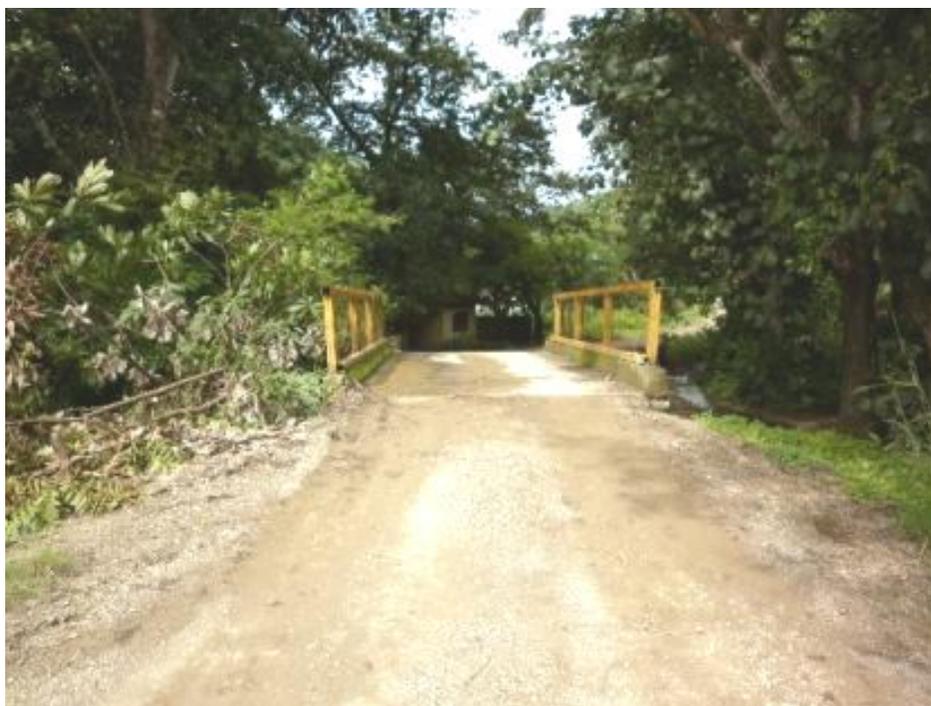
2.5 Señalización	No cuenta con ningún tipo de señalización (Ver figura 6).	Se recomienda colocar una señal que indique la existencia del puente angosto como mínimo a 25 m de su ubicación a ambos lados, así como una señal tipo Ceda en el acceso con mejor visibilidad. Se recomienda demarcar el bordillo de la superficie de rodamiento del puente con pintura retrorreflectiva e incluir captaluces en la demarcación horizontal. Se recomienda colocar delineadores verticales frente a la barandas a ambos lados de la entrada al puente

Figura 6. No existe señalización vertical u horizontal en el puente.

13. Colocar señales de tránsito con información sobre el nombre del puente y el número de ruta sobre la que se encuentra. También se recomienda colocar señales de puente angosto adelante como mínimo 25 m antes del puente, asimismo colocar una señal de reglamentación tipo Ceda en el acceso en el que se disponga de mejor visibilidad. Asimismo, se sugiere a la Municipalidad la demarcación de los extremos de la superficie de rodamiento del puente con pintura retrorreflectiva y captaluces. También se sugiere la colocación de delineadores verticales frente a las barandas a ambos lados del puente.

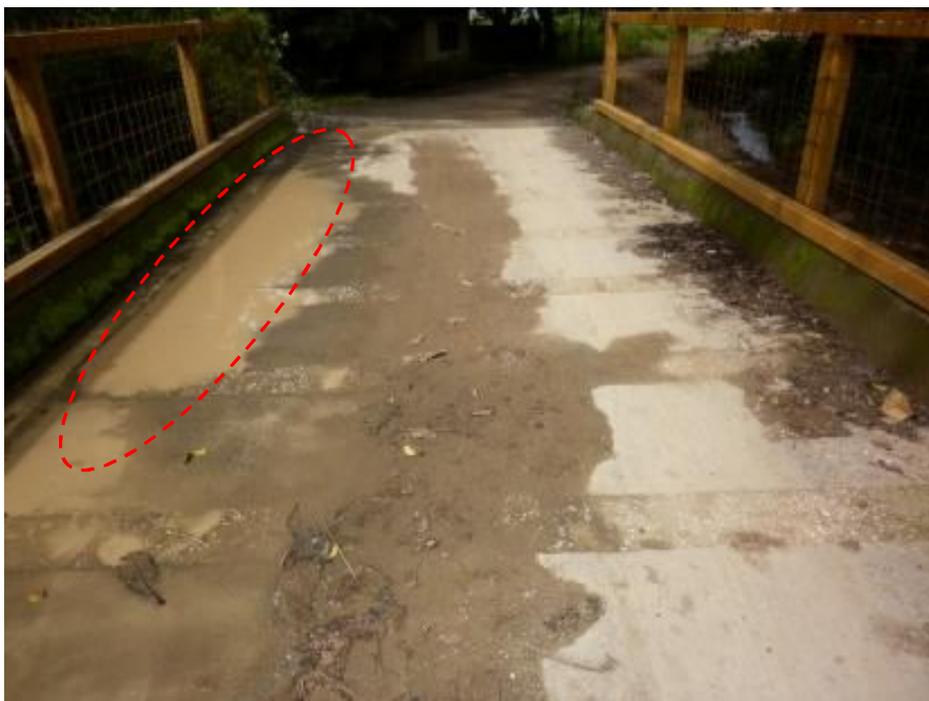
3.2. Drenajes del puente	El puente no cuenta con drenajes (Ver figura 7).	Construir drenajes en la superficie de rodamiento para evitar la acumulación de agua y sedimentos. Colocar tuberías de PVC en cada uno de los ductos de drenaje que se extiendan por lo menos 100 mm bajo el nivel inferior de las vigas para evitar descargar el agua sobre estos elementos.

Figura 7. Falta de un sistema de drenaje facilita la acumulación de sedimento y agua sobre el puente.

8. Construir al menos cuatro ductos de drenaje a la superestructura. Colocar a estas mangas tubos de extensión cuyo nivel inferior esté al menos 100 mm por debajo del nivel inferior de las vigas de la superestructura.

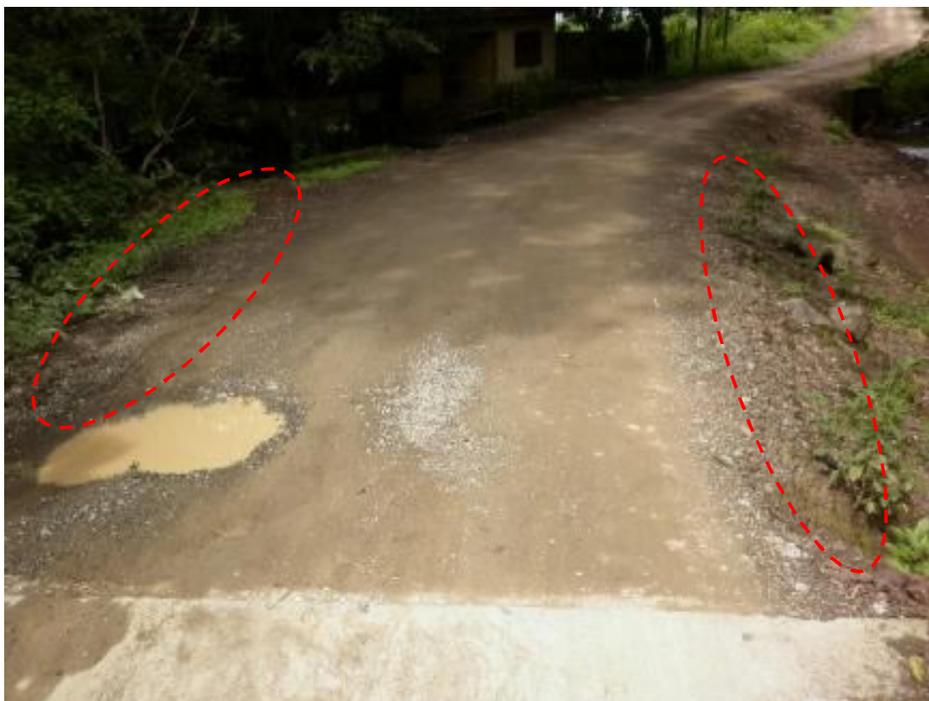
3.3. Drenajes de los accesos	Los accesos carecen de un sistema de drenaje adecuado (Ver figura 8).	Remover la vegetación al lado de los accesos y construir un sistema de drenaje en cada uno de ellos con el objetivo de encauzar las aguas pluviales y el sedimento lejos de la superficie de la losa y de los aletones del bastión. Se recomienda dar un bombeo a la superficie del camino cerca de los accesos al puente para conducir efectivamente el agua hacia un sistema de drenaje lateral.

Figura 8. No hay sistemas de drenaje adecuados en los accesos

7. Construir un sistema de drenaje en ambos accesos al puente para manejar las aguas de lluvia y evitar que las mismas dañen los taludes del relleno de aproximación. También se deberá dar el bombeo respectivo a la superficie de los accesos para la conducción de la escorrentía superficial a las cunetas respectivas.

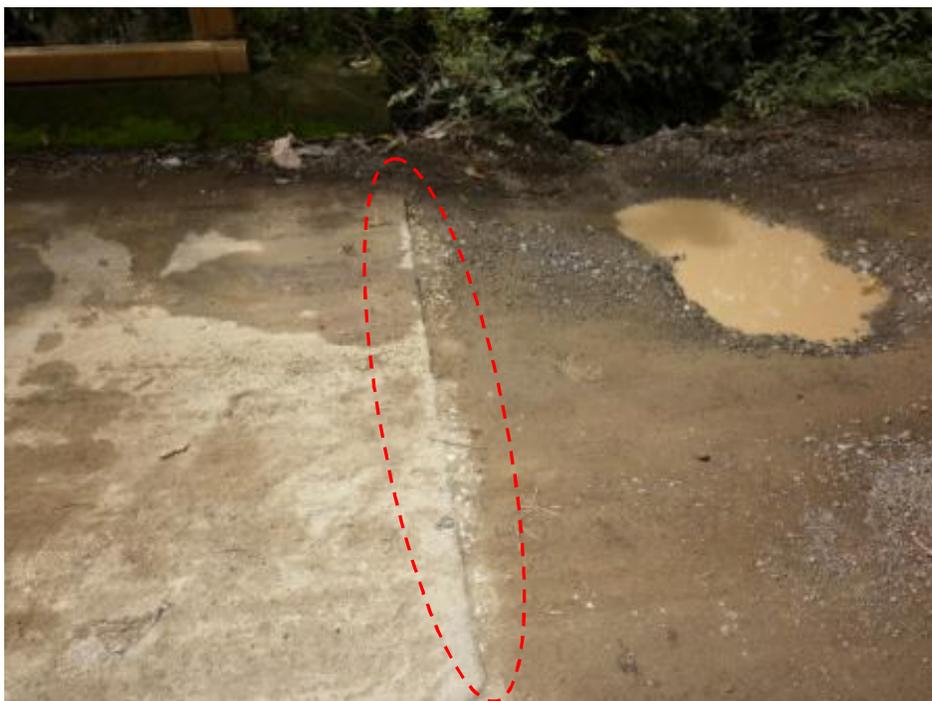
3.5. Juntas de expansión	El puente no cuenta con juntas de expansión (Ver figura 9).	Instalar un angular de protección sobre la arista de cada extremo de la losa con el fin de evitar el desprendimiento del concreto producto de los impactos de las llantas de los vehículos que entran o salen del puente, particularmente cuando existe un desnivel entre la superficie del acceso de aproximación y la superficie del puente.

Figura 9. No hay angular de protección en las uniones entre la losa del puente y el camino.

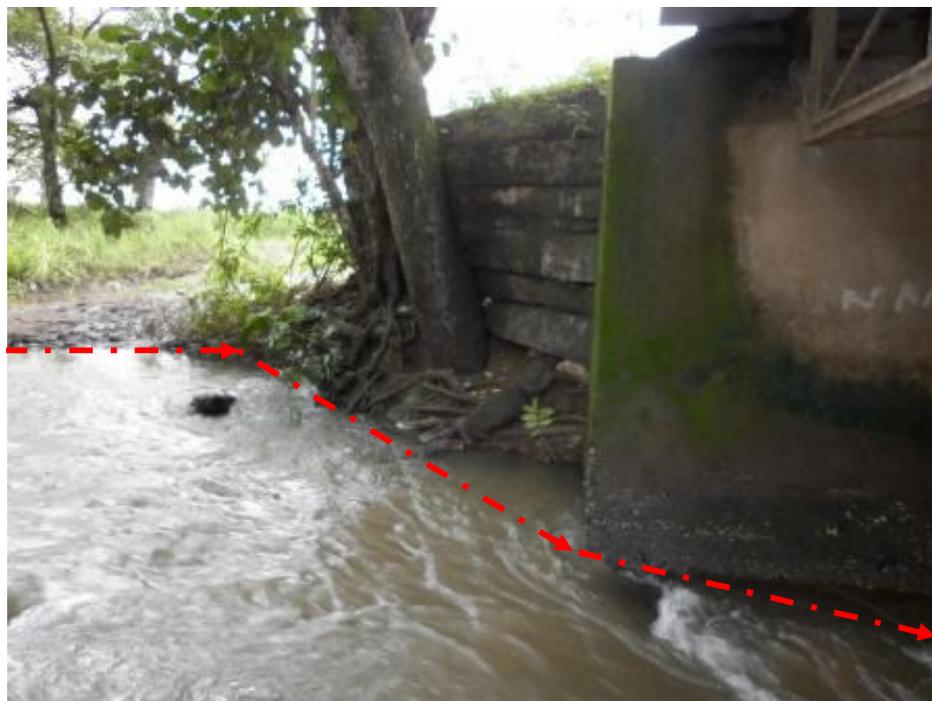
SUBESTRUCTURA		
Elementos	Observaciones	Recomendaciones
5.2. Bastiones	El cuerpo de los bastiones no muestra signos de deterioro. La posición de los bastiones dentro del cauce parece obstaculizar el flujo de agua, lo cual puede ocasionar que el agua se desborde durante una crecida y que los bastiones sean más propensos a la socavación. (Ver figura 10).	A pesar de que los bastiones no muestran daño, deben tomarse acciones inmediatas para eliminar la socavación que están sufriendo sus cimientos. Esto se debe realizar aún cuando se decida construir nuevos bastiones. Se recomienda realizar un estudio hidrológico e hidráulico para determinar el caudal de diseño en de la quebrada y la sección hidráulica que requiere el puente para que el agua fluya bajo el puente sin que ésta se desborde durante una crecida. Se recomienda estudiar si los bastiones actuales están obstruyendo el caudal durante una crecida y si los bastiones son propensos a la socavación. Lo anterior para efectos de decidir si se dejan los bastiones actuales o se construyen otros.

Figura 10. Aparente obstaculización del flujo normal del cauce por el bastión ubicado dentro del cauce del río reduciéndose así el área hidráulica

2. Ejecutar obras de protección contra la socavación en ambos bastiones aun cuando se decida reubicarlos en un futuro.
3. Realizar un análisis hidrológico de la quebrada y un análisis hidráulico donde se encuentra el puente para estimar el caudal de diseño y la sección hidráulica requerida bajo el puente para canalizar este caudal. Con la información obtenida de estos análisis es posible tomar una decisión acerca de reubicar los bastiones. Otro aspecto que se sugiere considerar en estos estudios es el potencial de socavación en los bastiones como resultado de su posición dentro del cauce.

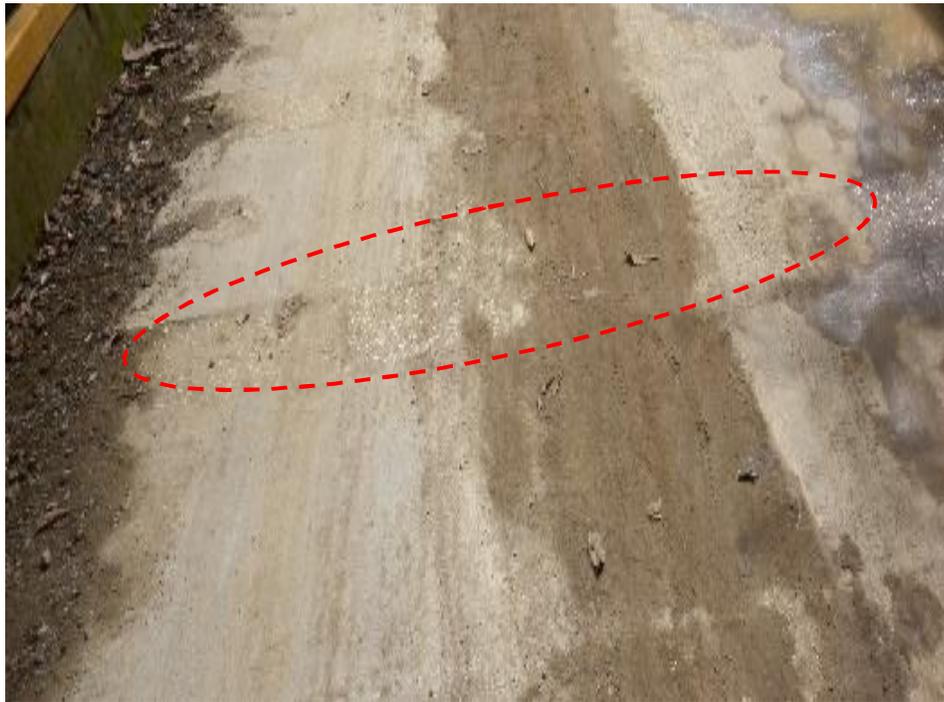
SUPERESTRUCTURA		
Elementos	Observaciones	Recomendaciones
4.1. Losa – superficie superior	El concreto colado en sitio en las zonas de unión entre las losas prefabricadas presenta un desnivel producto del desgaste generado por el tráfico vehicular (Ver figura 11).	Nivelar las superficies de los elementos prefabricados y los colados en sitio.

Figura 11. Desgaste en el concreto colado en sitio para unión de las losas prefabricadas.

11. Reparar las diferencias de nivel existentes entre los segmentos de unión colados en sitio entre las losas prefabricadas.
12. Colocar un angular de protección en cada uno de los extremos de la losa para proteger las aristas de que se despunten con los golpes de las llantas de los vehículos que entran o salen del puente.

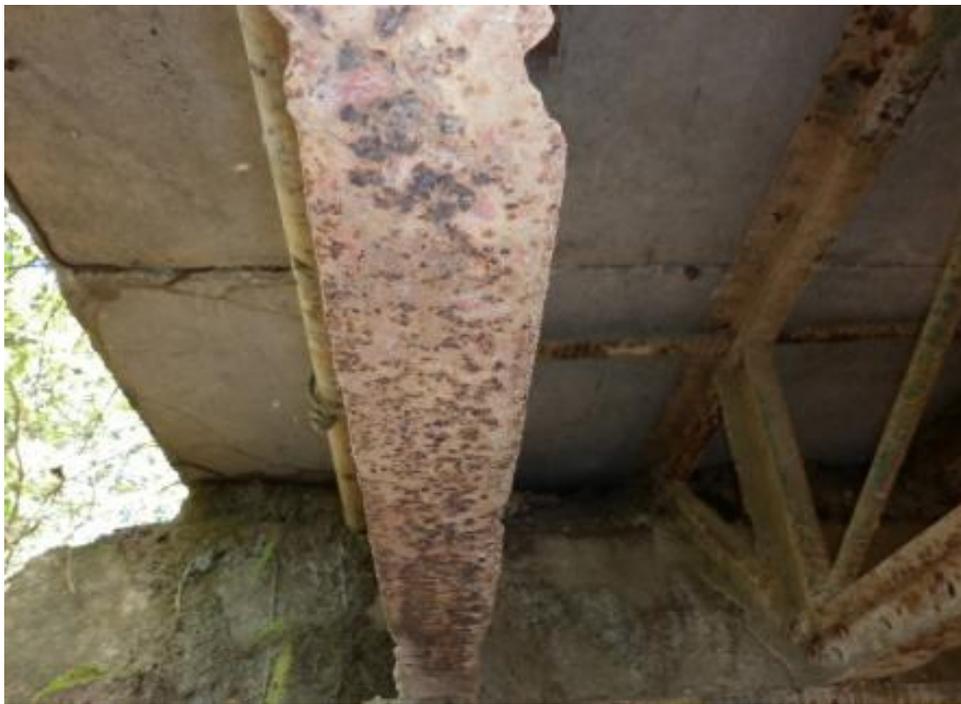
4.2. Losa – superficie inferior	No se observan daños	Ninguna
4.3. Vigas Principales (Cerchas de acero)	Los elementos principales de las vigas hechos de riel de ferrocarril, muestran un avanzado estado de corrosión y una consecuente reducción en su sección transversal (Ver figura 12). Además, sus elementos diagonales están orientados de tal modo que soportan cargas de compresión, especialmente aquellos localizados cerca de los apoyos. Estos elementos al estar hechos de varillas corrugadas pueden tender a pandearse bajo esfuerzos de compresión, dejando de aportar resistencia a la estructura (Ver figura 13).	Reemplazar las vigas de la superestructura del puente.

Figura 12. Corrosión en las cerchas principales.

4. Reemplazar las vigas principales de la superestructura en vista del avanzado estado de corrosión que muestran y de las deficiencias de sus elementos transversales para resistir esfuerzos de compresión. Con el cambio de las vigas, se deben cambiar también los diafragmas de la superestructura.

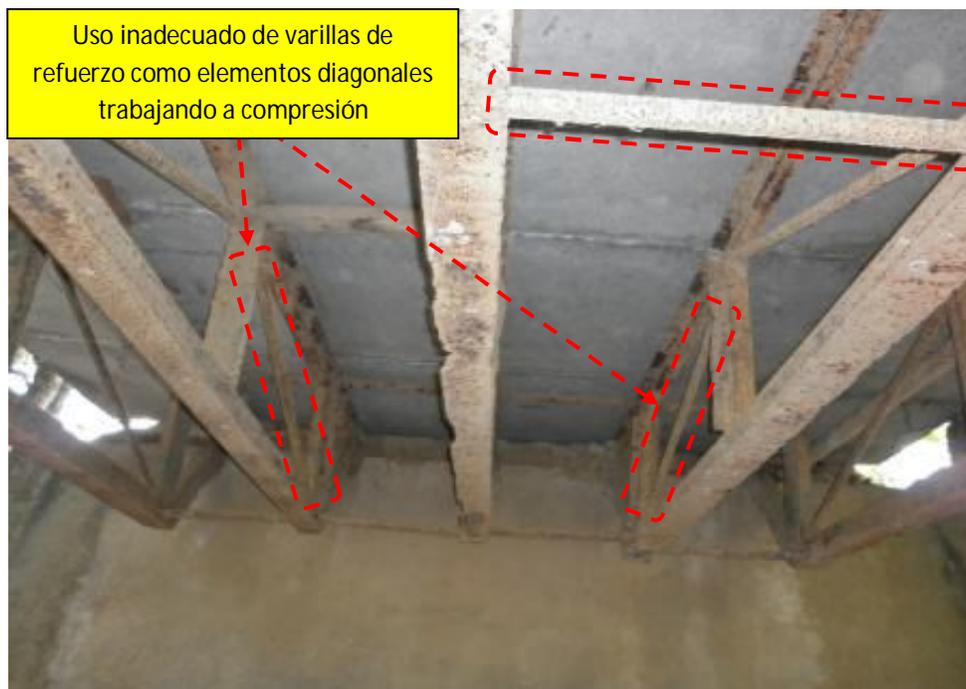
4.4 Sistema de arriostramiento transversal	El sistema de arriostramiento de este puente no se considera adecuado (Ver figura 13).	Reemplazar el sistema de diafragmas de las vigas principales del puente.

Figura 13. Elementos diagonales adecuados solo para trabajar en tensión y sistema de arrioste entre vigas inadecuado.

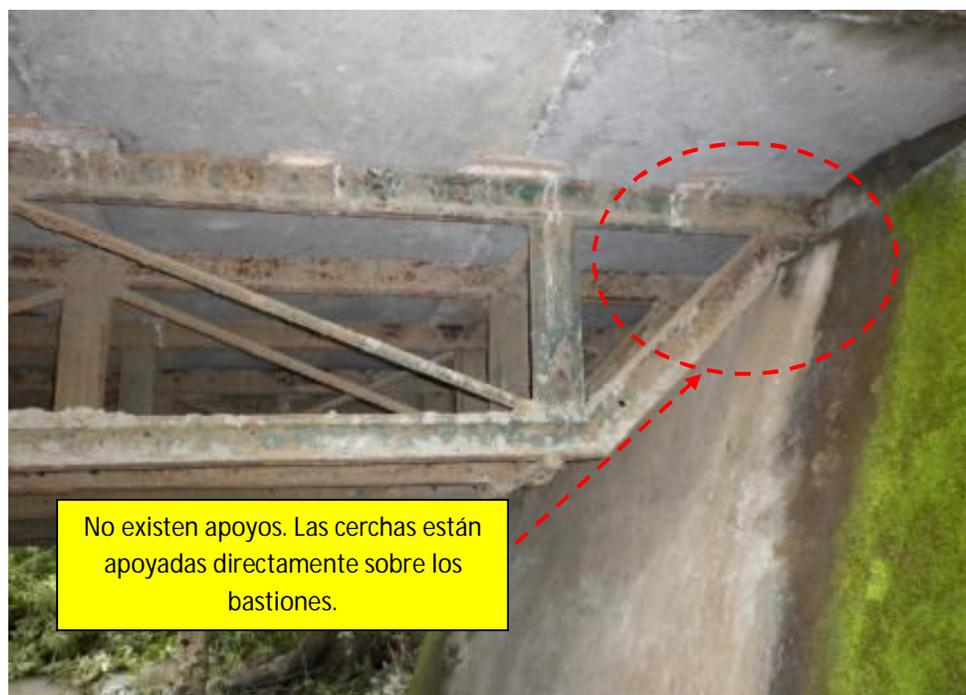
SUBESTRUCTURA		
Elementos	Observaciones	Recomendaciones
5.1. Apoyos	No es posible detectar visualmente algún apoyo en ninguno de los dos bastiones. Las vigas principales están apoyadas directamente sobre los bastiones. La humedad y corrosión que muestran las vigas parecen ser el resultado del contacto directo de éstas con los bastiones. (Ver figura 14)	La nueva superestructura a construir deberá tener apoyos adecuados preferiblemente apoyos de neopreno.

Figura 14. Apoyo directo de las cerchas en los bastiones.

5. Proveer apoyos adecuados a las vigas principales de la superestructura de acuerdo con las condiciones de restricción necesarias para el adecuado funcionamiento de la estructura.

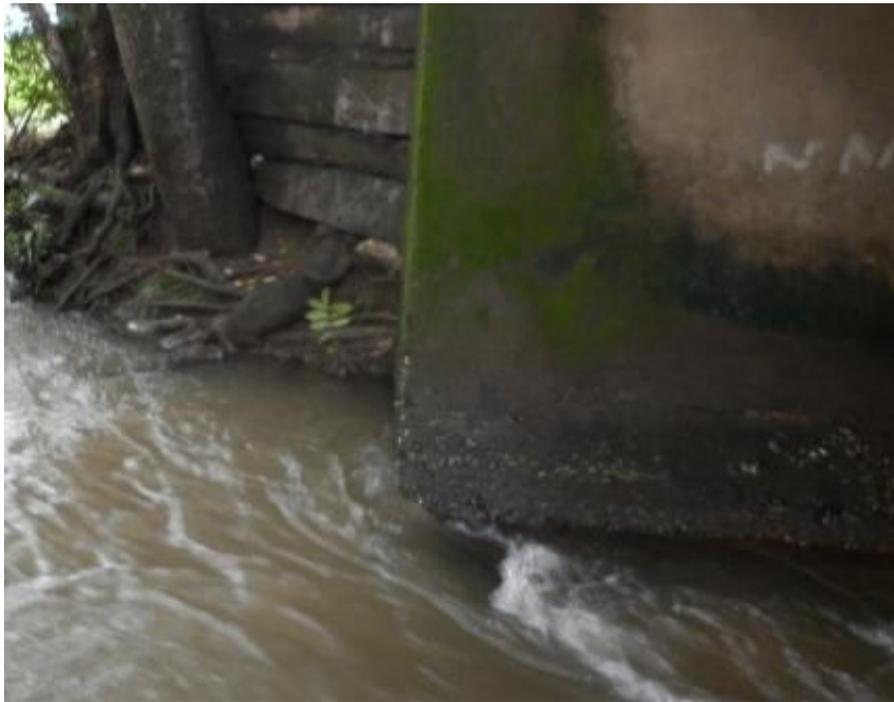
5.4. Cimentaciones de bastiones y pilas	Existe socavación en ambos bastiones en la zona de las fundaciones (Ver figura 15).	Se recomienda realizar obras de protección y mitigación de la socavación en los bastiones de forma inmediata.

Figura 15. Socavación del cemento de los bastiones.

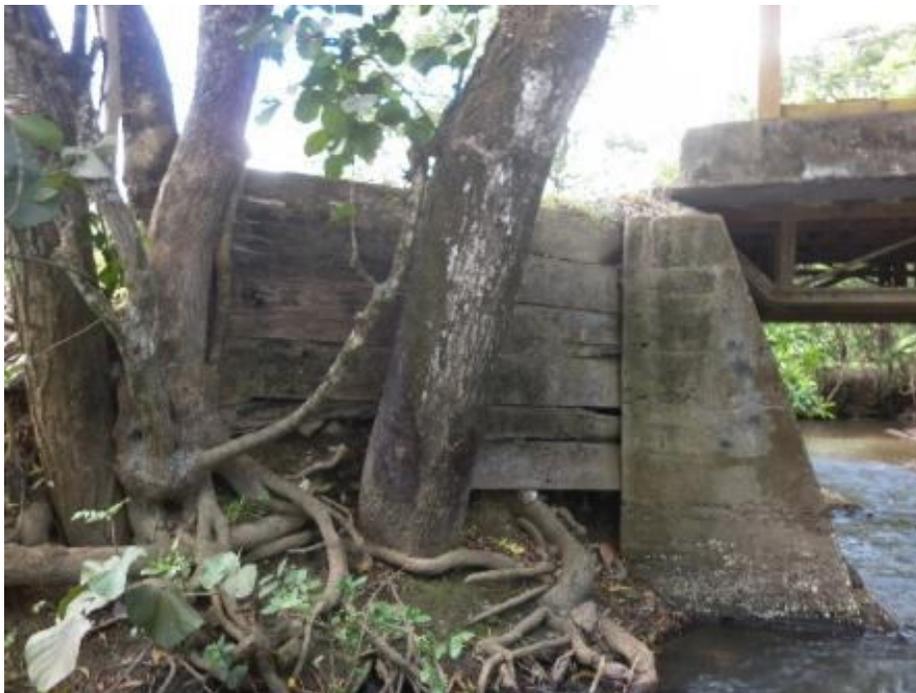
5.3. Aletones	El puente no cuenta con aletones, se han colocado tablas para sostener los rellenos de aproximación (Ver figura 16).	Se recomienda la construcción de una obra de protección en cada lado de cada acceso para así proteger los rellenos de aproximación y evitar su erosión y la socavación de su parte inferior. Esto se debe poner en práctica de inmediato aún cuando se decida construir nuevos bastiones.

Figura 16. Aletones inadecuados de los bastiones.

6. Construir una obra de protección a los taludes de los rellenos de aproximación para evitar su erosión y socavación. Estas protecciones deben construirse a la mayor prontitud, aún cuando los estudios recomendados muestren que los bastiones deben ser reconstruidos y reubicados.

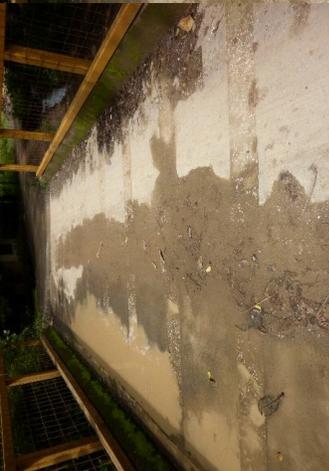
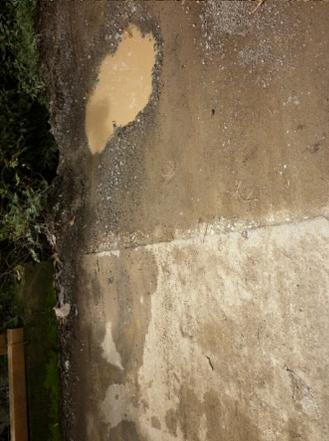
Notas: La superficie de ruedo tiene deterioros como agrietamiento, ondulaciones, desgaste y baches		Notas: Falta de angular en unión de la losa del puente y el camino	
Foto No.4	Fecha:29-9-2010.	Foto No.5	Fecha:29-9-2010.

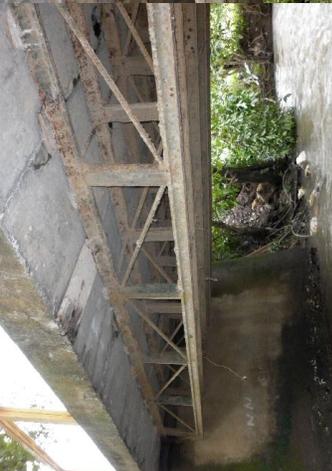
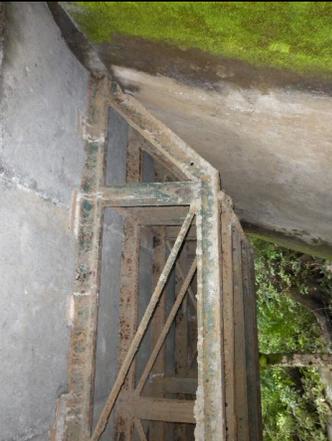
Notas: Las vigas están con un alto grado de oxidación y corrosión por la falta de limpieza y de un adecuado sistema de protección.		Notas: Las cerchas se apoyan directamente en su cuerda inferior.	
Foto No.3	Fecha:29-9-2010.	Foto No.6	Fecha:29-9-2010.

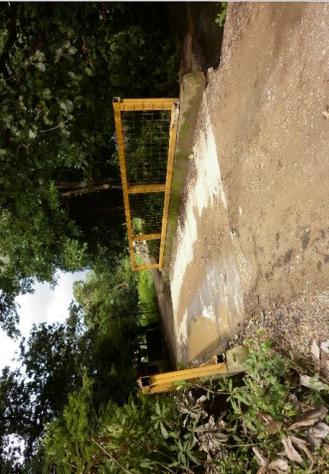
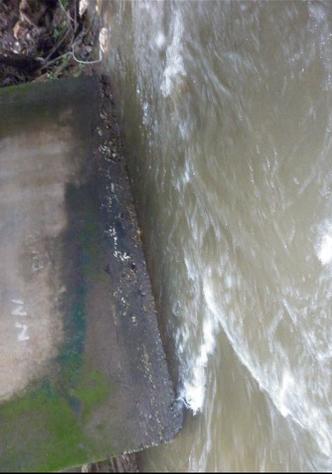
Notas: Falta señalización, iluminación y un adecuado sistema de protección en todas sus partes (vigas, barandas, diafragmas)		Notas: Existe socavación en el bastión este producto de la colocación de bastiones en el cauce del río y la falta de alcátones.
