REPORTE DE INVESTIGACIÓN LM-PI-PV-IN-20c-05

PATOLOGÍA DEL PROYECTO

LIMONAL – TEMPISQUE

Informe de Avance

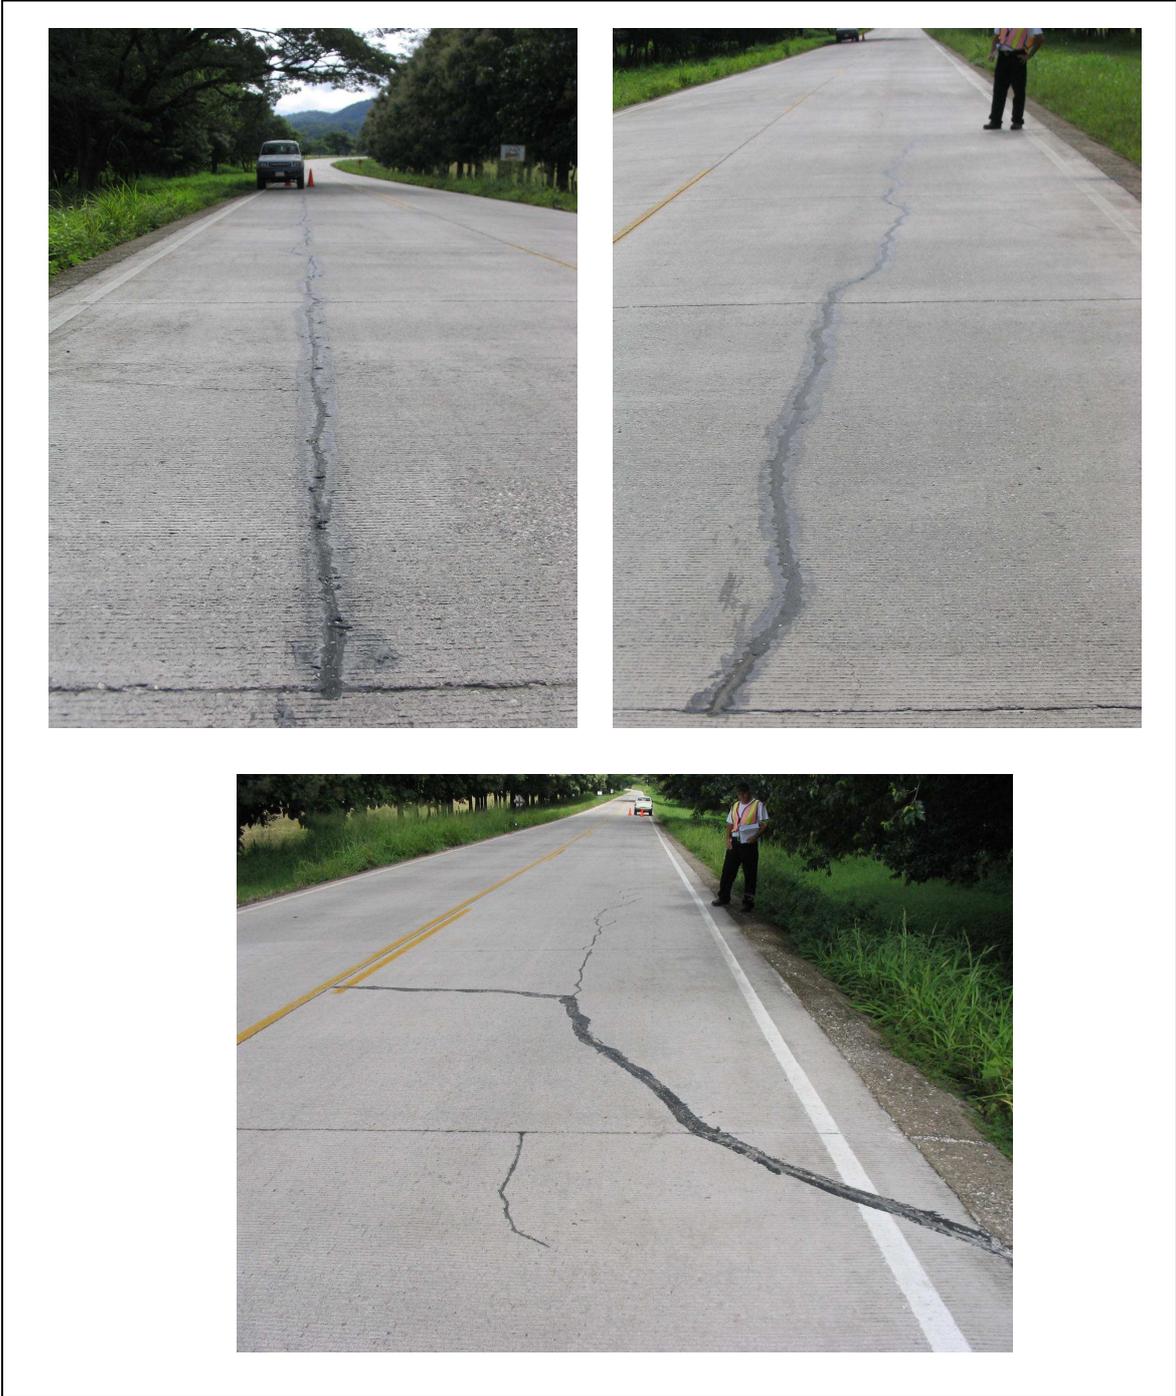
Figura N°1a: Agrietamiento por problemas geotécnicos

El patrón de falla predominante y que presenta mayor severidad, en el pavimento rígido, corresponde a grietas longitudinales o circulares, producto de problemas geotécnicos.

En los sondeos realizados, se encontró que el material de relleno (ubicado debajo de la base estabilizada) presenta un contenido importante de material arcilloso. Son materiales que se clasifican como A-2-6 o A-6. Esto, aunado al tipo de subrasante existente, suelo arcillo con plasticidad y límite líquido altos, en la mayoría de los casos (clasificación A-6 y A-7-6); conforman un escenario apto para la presencia de cambios volumétricos en el material, que se manifiestan en fallas del pavimento.

- Al tratarse de un proyecto construido y con una inversión importante, la opción de neutralización de la presión de expansión, se convierte en una opción para disminuir las consecuencias de este problema. Se puede estudiar la posibilidad de la estabilización química.
- Otra alternativa que se debe estudiar, es la reducción de cambios de humedad en el suelo activo. Hay que considerar que la mayor parte de los daños serios, en los pavimentos construidos sobre arcillas expansivas, ocurren por cambios en el contenido de agua en las partes laterales de los terraplenes. En este punto, los sub-drenajes o las cortinas, son opciones que se pueden analizar.
- Hacer un estudio detallado, para la detección de vacíos debajo de las losas.

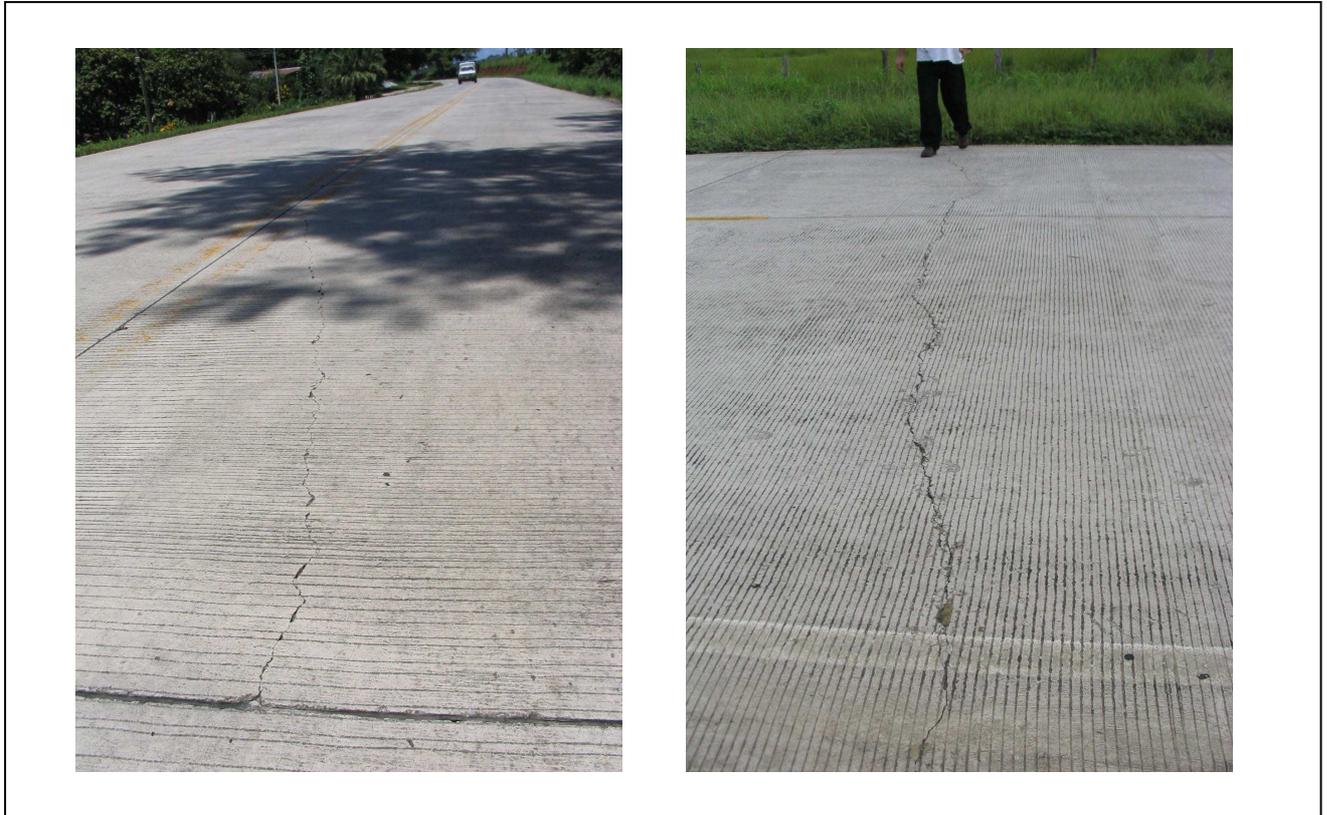
Figura N°1b: Agrietamiento en las esquinas, transversal y longitudinal.

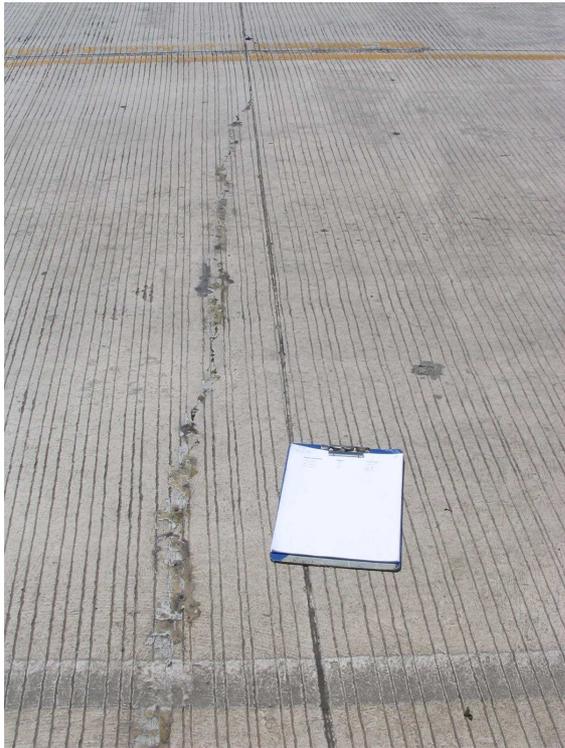
Doble junta

Figura N°1c: Fallas en las juntas

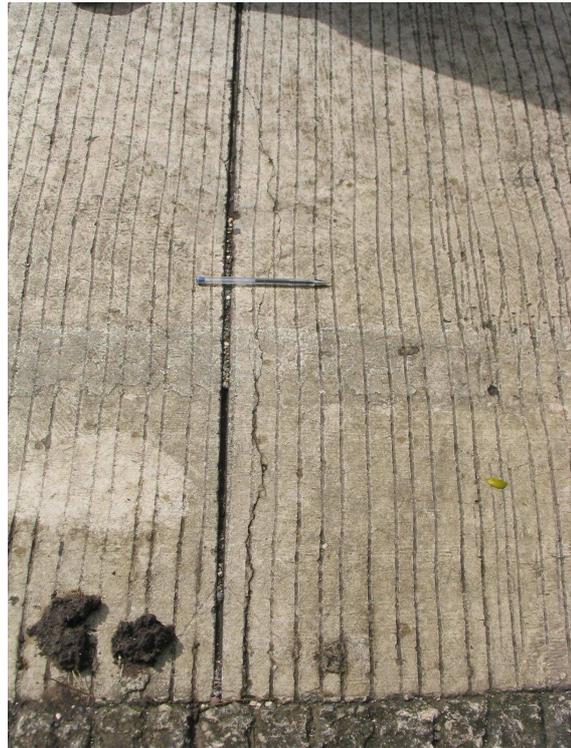
Falla en la junta

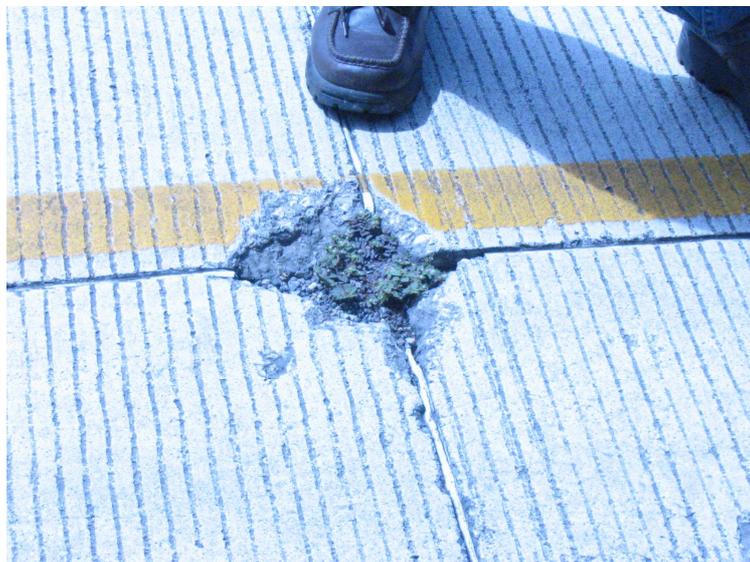
Deterioro en la junta

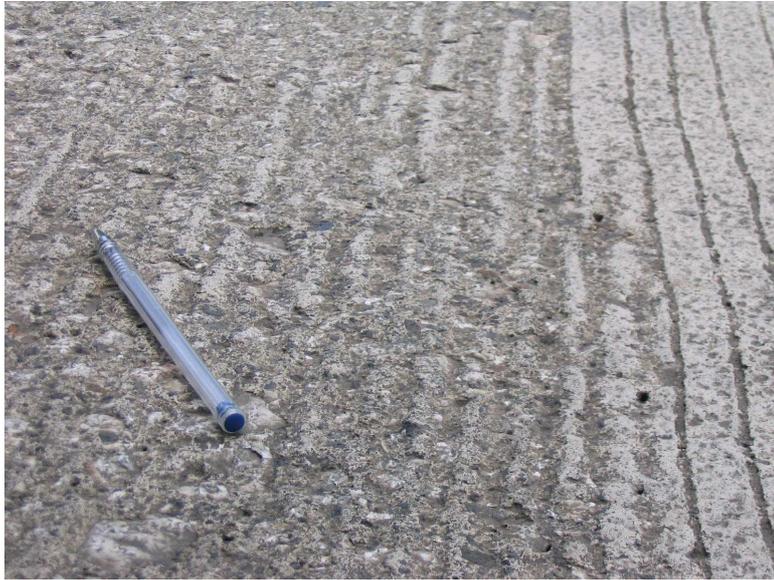
Desprendimiento de agregados

Figura N°1d: Defectos superficiales

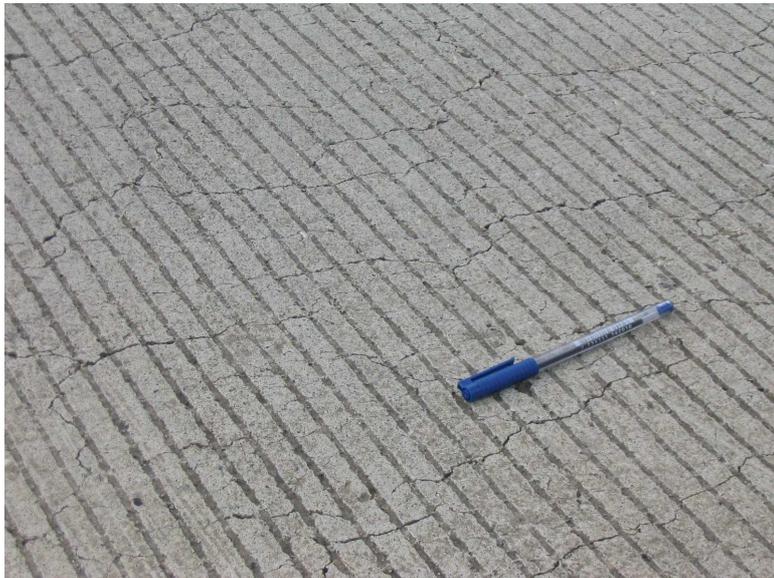
Agrietamiento en el concreto

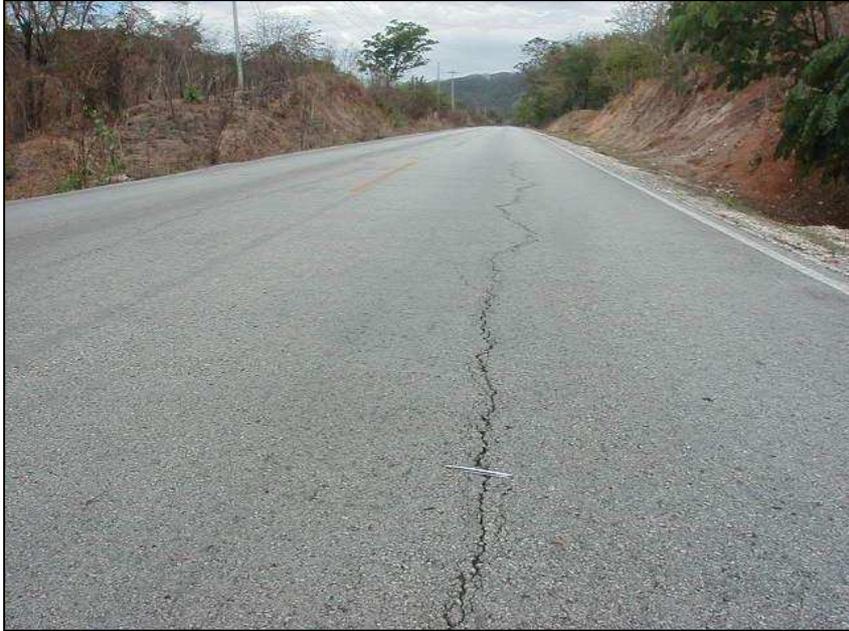
Figura N°11 a: Grieta longitudinal

El tramo construido con pavimento flexible, presenta un porcentaje de agrietamiento longitudinal y transversal importante. El agrietamiento longitudinal se asocia directamente con la falla del material de apoyo, que presenta altos índices de plasticidad y límites líquidos. El patrón de falla de este tramo, 19+200 al 23+000, es similar al que se observa en el tramo Puerto Moreno - Barra Honda, pero con un grado menor de severidad.

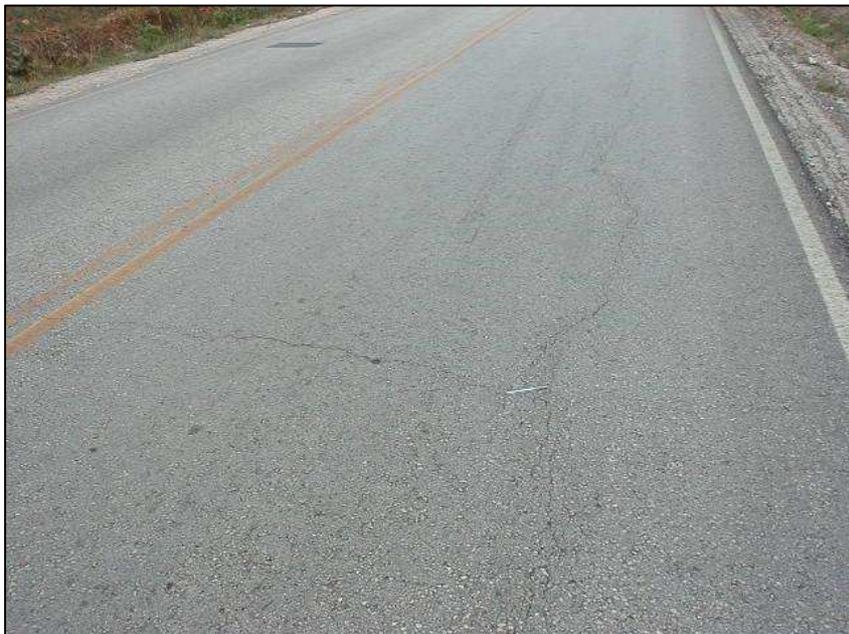
Figura N°11 b: Grieta transversal

Por otra parte, el patrón de agrietamiento transversal (grietas transversales cada 6 ó 8 metros) se debe a la contracción de la base estabilizada.
