Informe: INF – PI – UGERVN – 14 – 2014

Informe de Evaluación del Proyecto San José – Caldera Ruta Nacional 27 Año 2014 - 2015

**Unidad de Gestión y Evaluación de la Red Vial Nacional
LanammeUCR**

Marzo, 2015

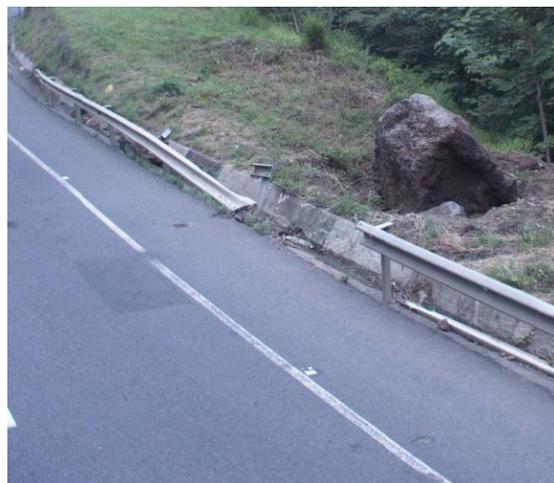
Figura 17 Ausencia de una sección de la barrera lateral, estacionamiento 39+205, sentido Caldera – San José

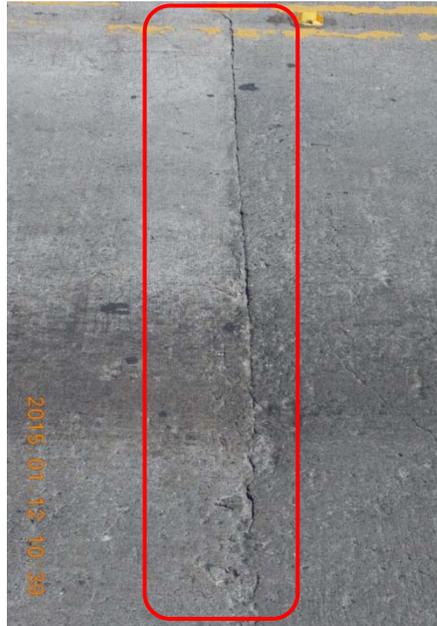
Figura 37: Desgaste de la superficie superior de juntas constructivas.

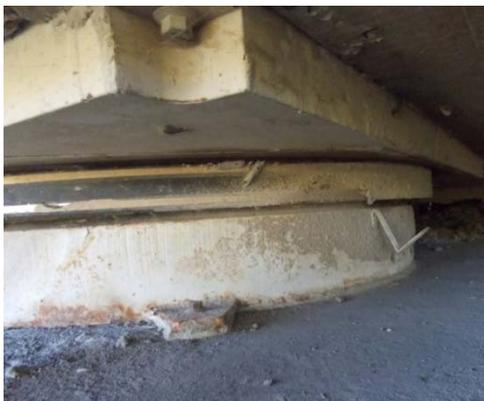
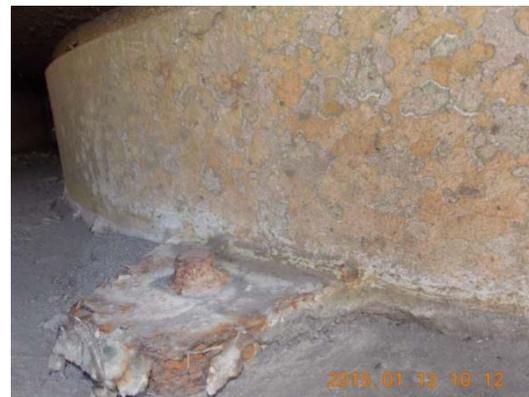
3. Los apoyos del lado del bastión sureste evidencian falta de mantenimiento, acumulación de sedimentos e indicios de corrosión en los pernos de anclaje así como deterioro del sistema de protección de pintura (Figura 38). En el caso de los apoyos del bastión noroeste, existe una tubería que vierte agua directamente sobre el mismo, esto a pesar de que el día de la visita no llovió. Debido a esto, uno de los bastiones se encuentra parcialmente cubierto de agua, mientras que el otro presenta gran cantidad de sedimentación que prácticamente cubre dicha obra (Figura 39).

Figura 38: Corrosión y deterioro del sistema de protección de los apoyos en el bastión sureste. Izquierda: apoyo norte; derecha: apoyo sur.

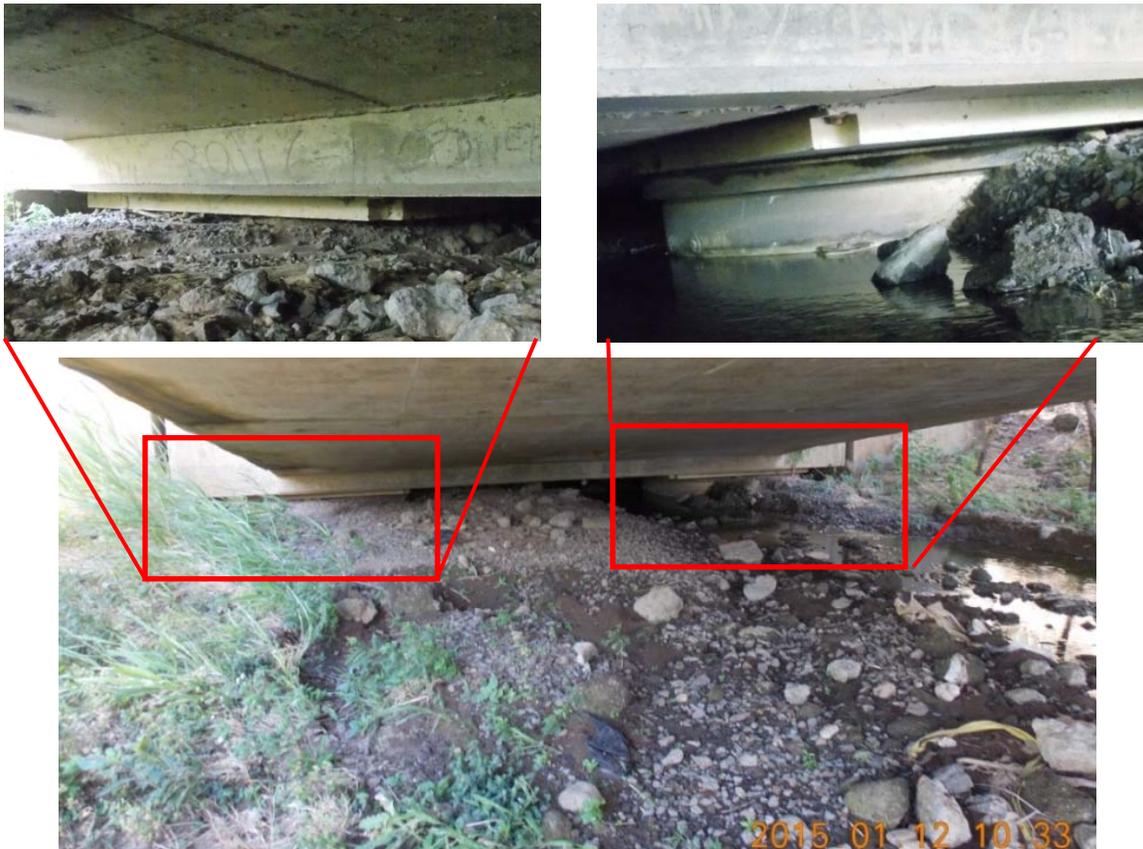
Figura 39: Acumulación de sedimento en los apoyos del bastión noroeste. Izquierda: apoyo sur; derecha: apoyo norte.

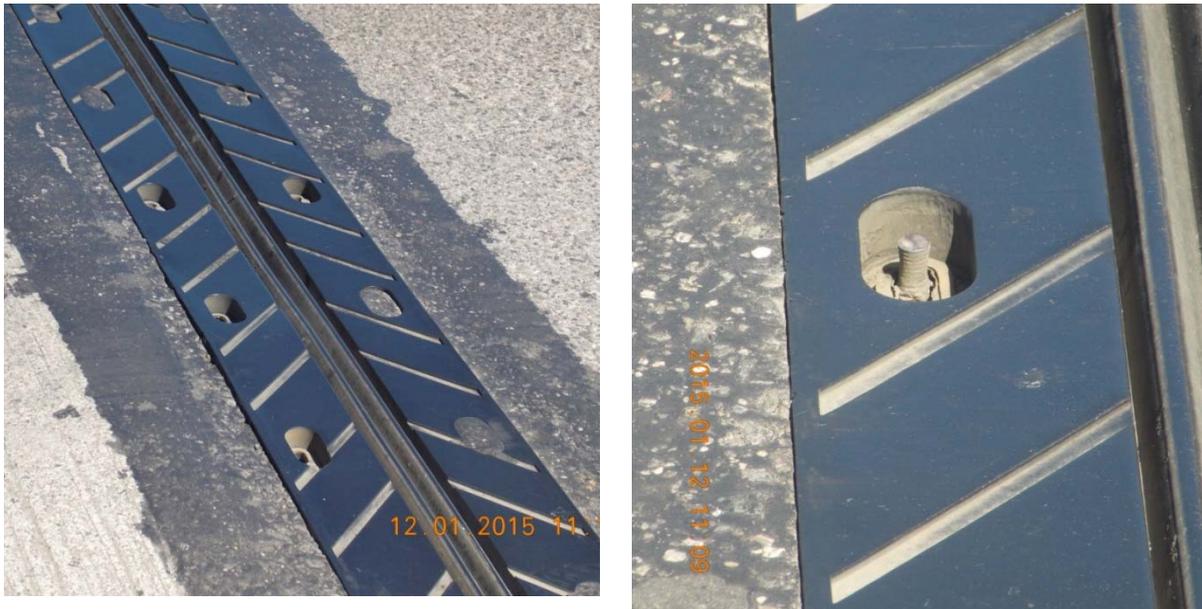
1. Ambas juntas de expansión fueron sustituidas en la longitud en que se encontraban dañadas. Sin embargo, las nuevas juntas presentan pérdida de parte de los sellos de protección de los pernos de anclaje, y éstos a su vez evidencian en algunos casos pérdida de las tuercas de fijación, lo cual puede inducir daño progresivo (Figura 40).

Figura 40: Izquierda, pérdida del sello de protección de los pernos, así como de algunas tuercas de fijación en ambas juntas. Derecha, detalle.

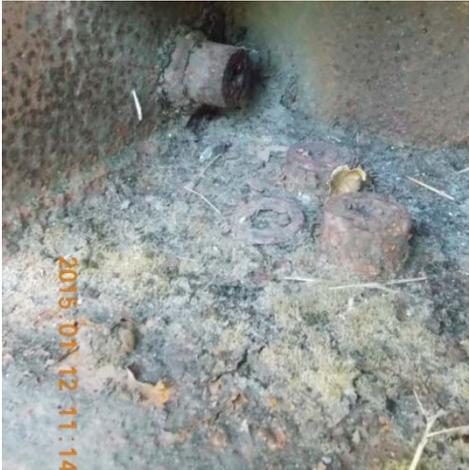
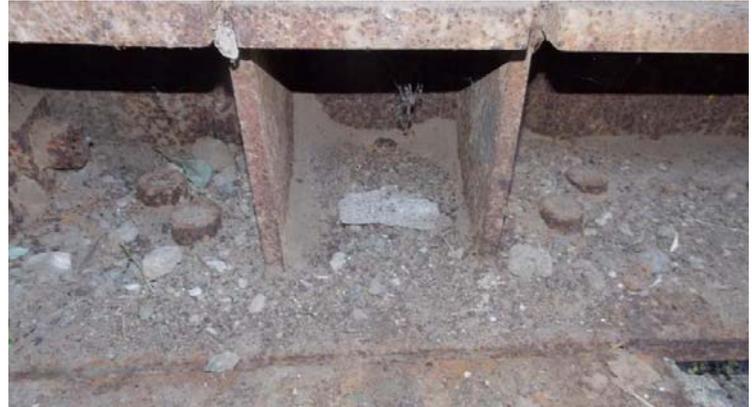
Figura 41: Acumulación de sedimento y corrosión anormal en vigas principales en las zonas de los apoyos.

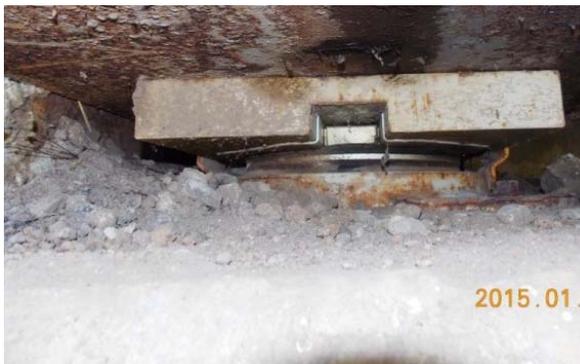
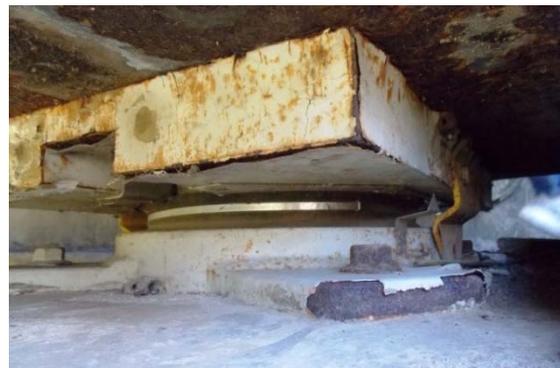
Figura 42: Acumulación de sedimento y corrosión anormal en vigas principales en las zonas de los apoyos.

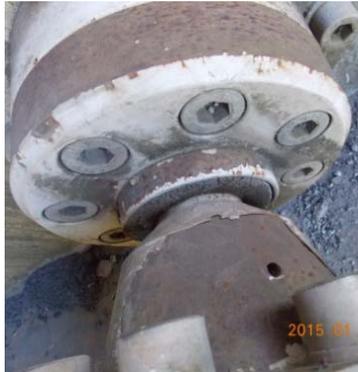
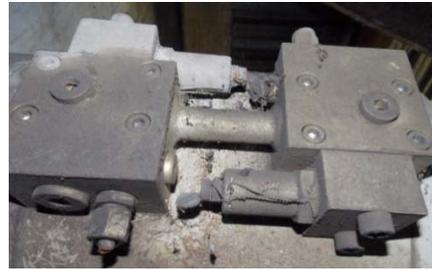
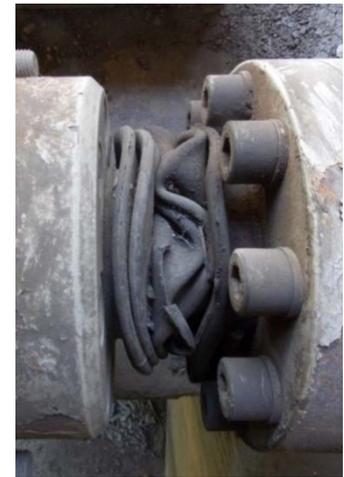
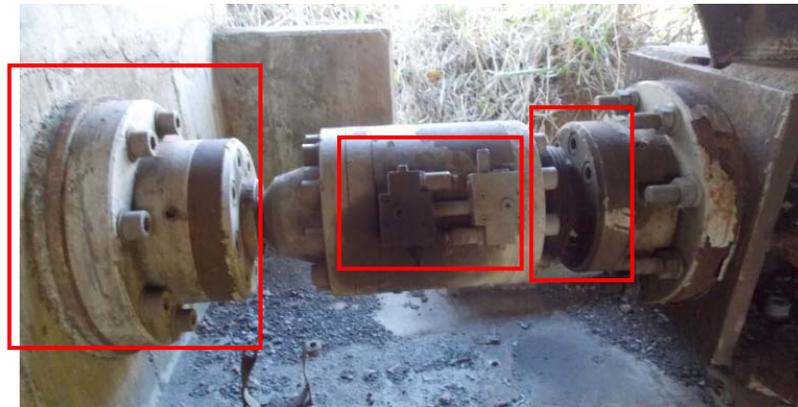
Figura 43: Condición de deterioro de los amortiguadores o dispositivos de bloqueo sísmico. Izquierda: corrosión; centro: pérdida de reservorios; derecha: deterioro del hule. Abajo: ubicación respectiva de los elementos.

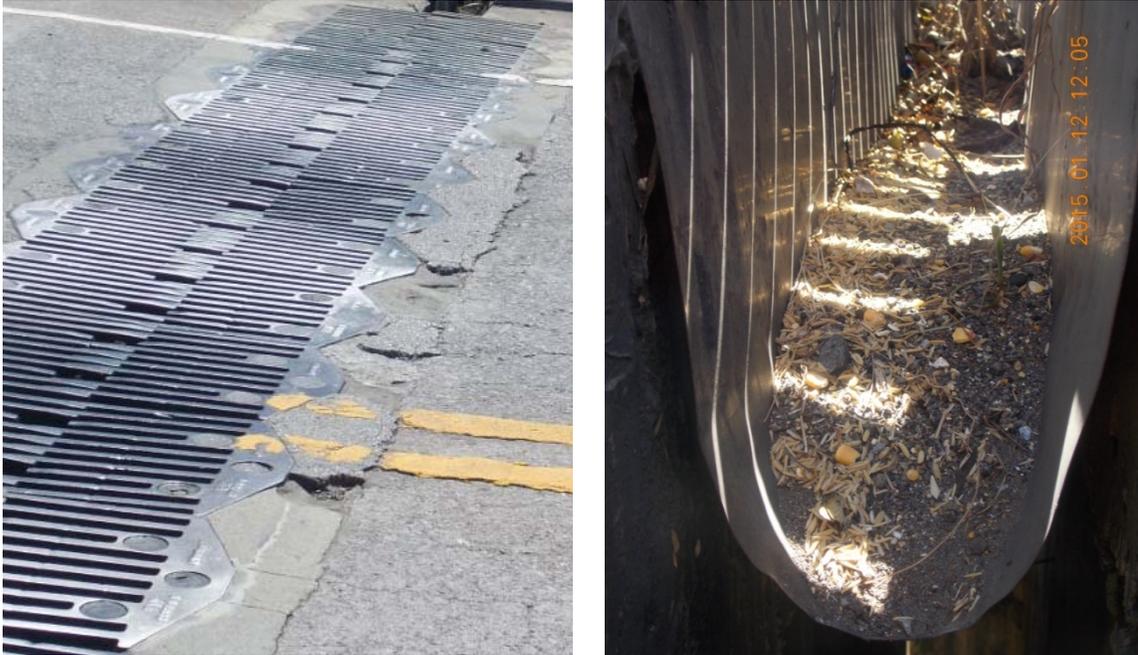
1. La junta de expansión presenta inicios de daño por pérdida de material en la zona de anclaje de las placas de acero dentado (Figura 44), así como acumulación de sedimentos y vegetación sobre la junta del lado oeste (lado de Caldera).

Figura 44: Estado de la junta de expansión en el acceso oeste (izquierda; acumulación de sedimentos en el drenaje de la junta (derecha).

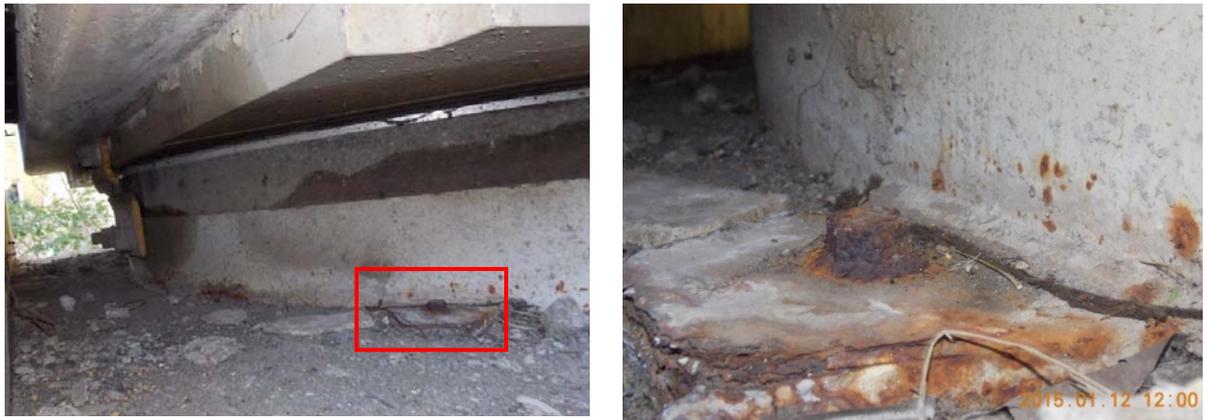
Figura 45: Acumulación de sedimentos, corrosión y deterioro del sistema de protección de los apoyos en bastiones. Derecha, detalle de recuadro.

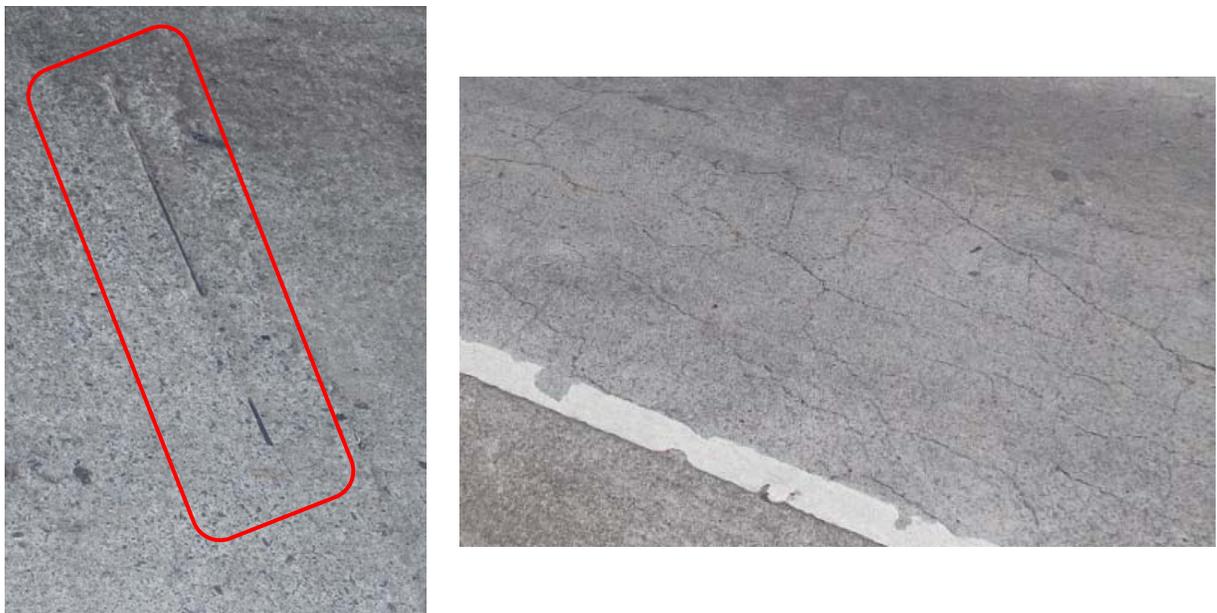
Figura 46: Estado de la losa de concreto, con acero de refuerzo expuesto (izquierda) y agrietamiento en 2 direcciones (derecha)

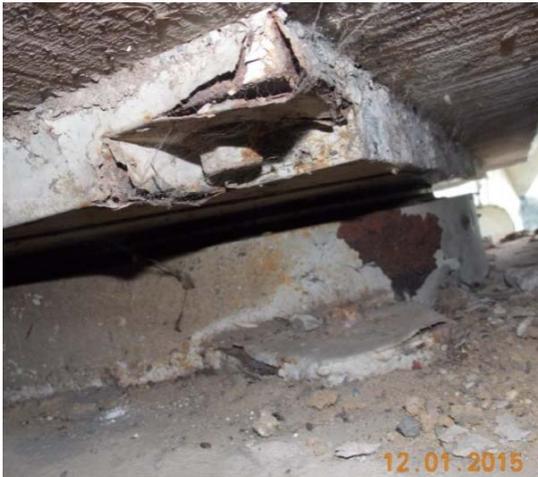
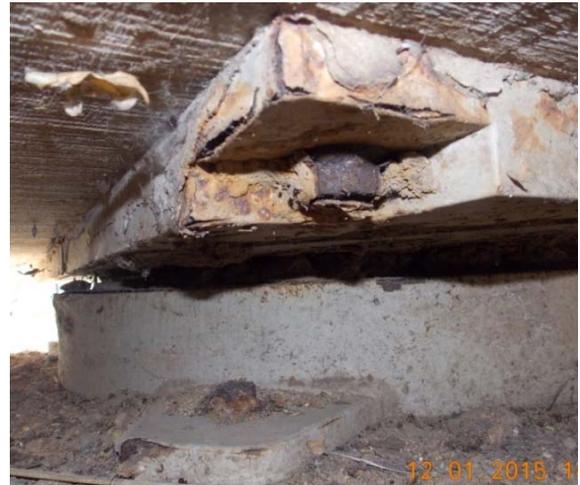
Figura 47: Acumulación de sedimentos, corrosión y deterioro del sistema de protección de los apoyos en bastión este: izquierda, apoyo norte; derecha, apoyo sur.

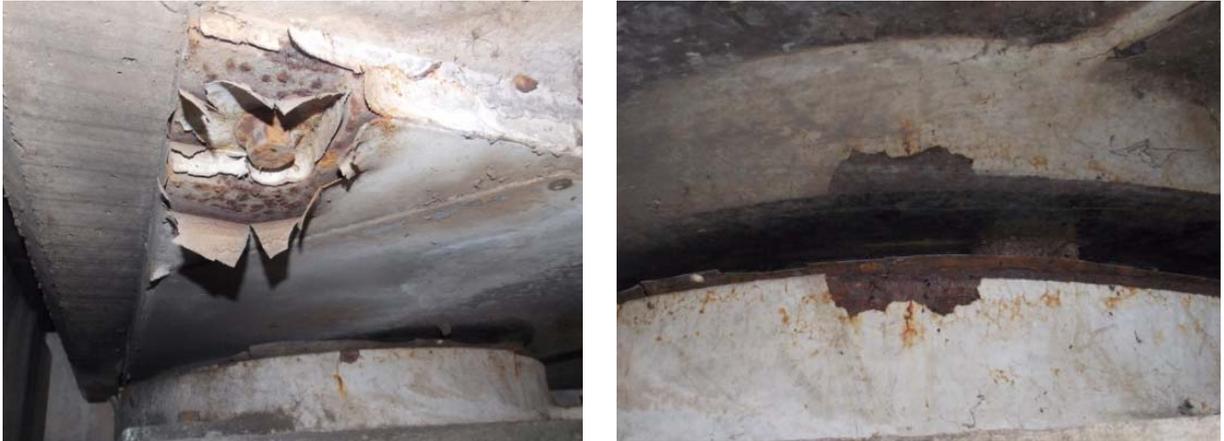
Figura 48: Corrosión y deterioro del sistema de protección en el bastión oeste (lado de San José), apoyo sur

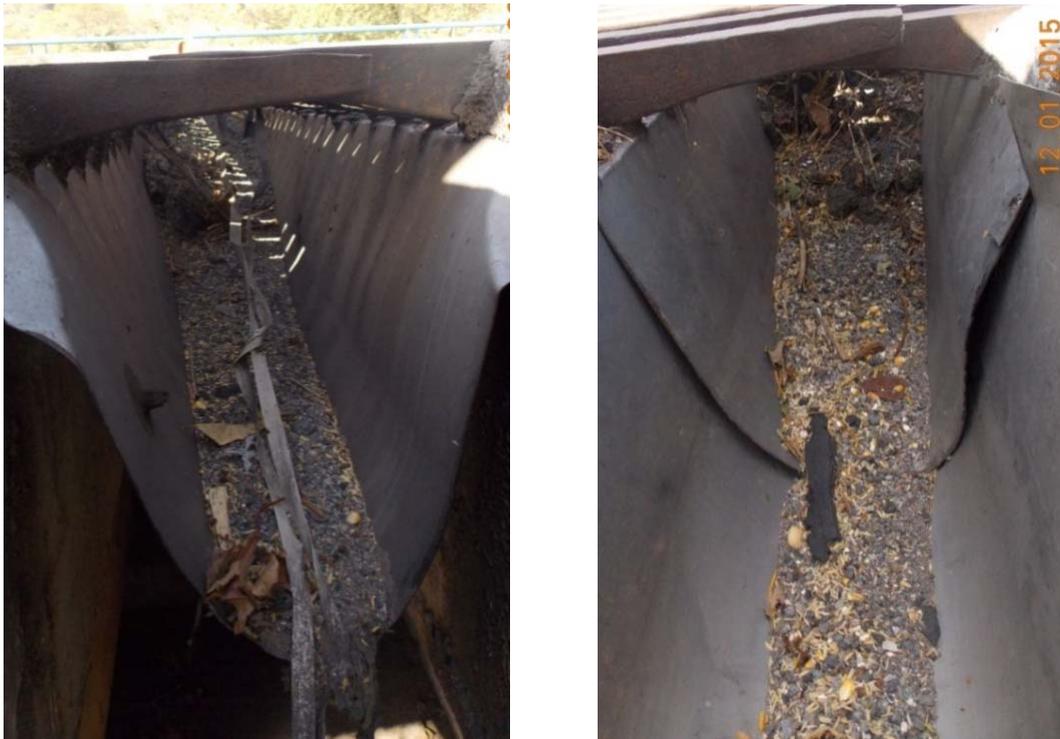
Figura 49: Acumulación de sedimentos en juntas de expansión: izquierda, bastión este; derecha, bastión oeste.

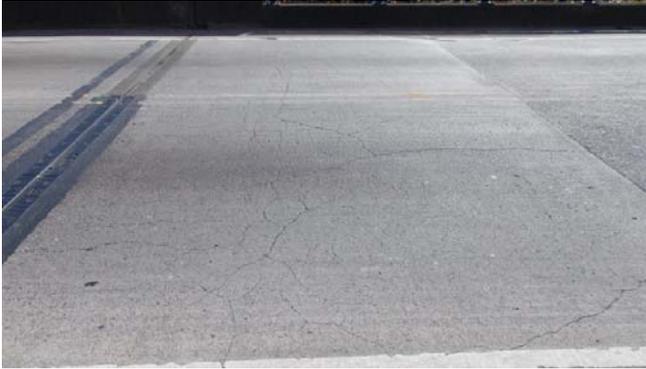
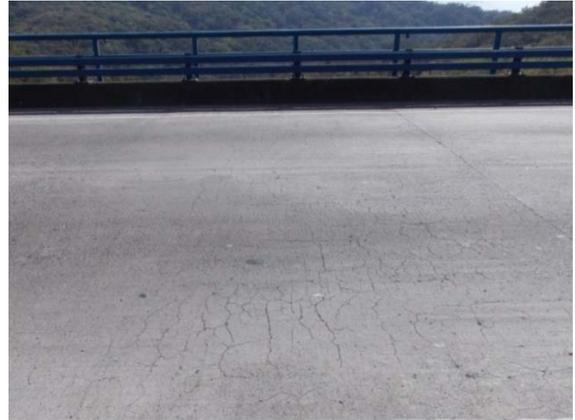
Figura 52: Izquierda, agrietamiento en losa adyacente a la junta de expansión sobre el bastión este; derecha, agrietamiento en dos direcciones de una sección de losa ubicada a 70m de la misma junta.

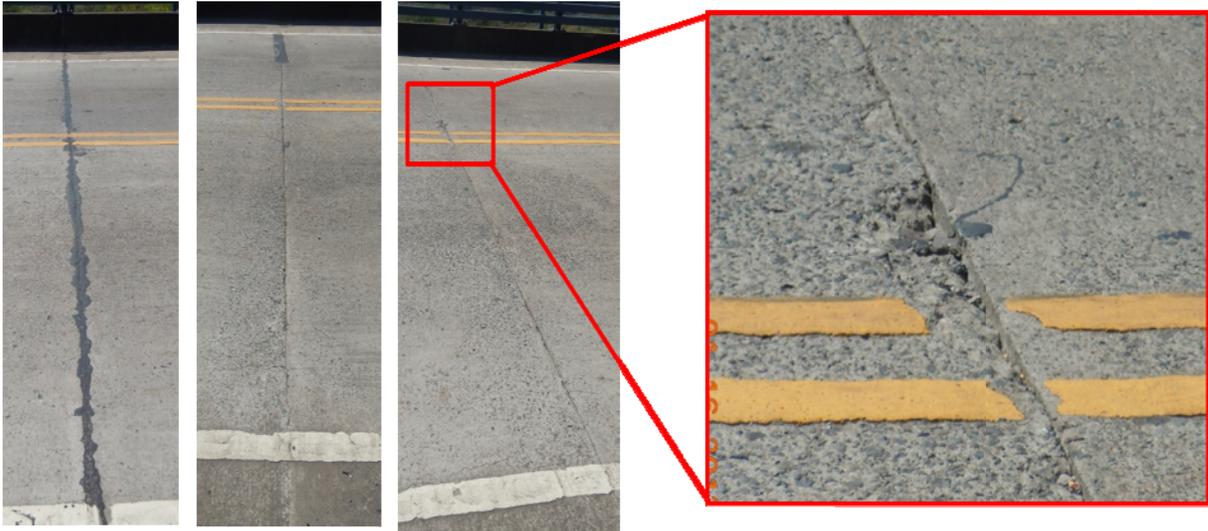
Figura 53: Estado de las juntas constructivas en la losa; derecha, detalle de una fractura.

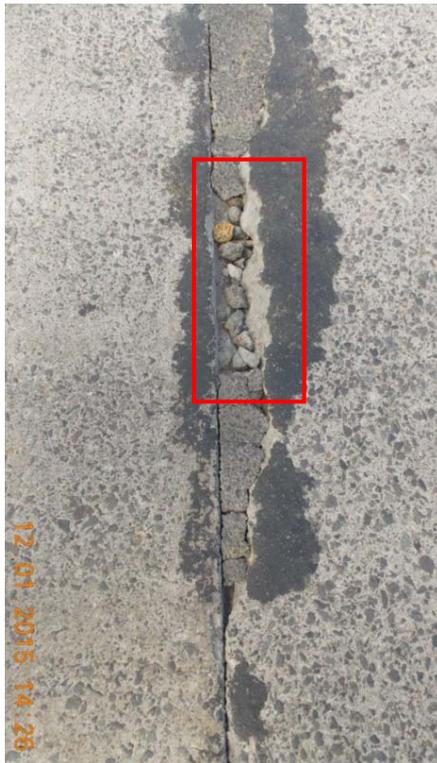
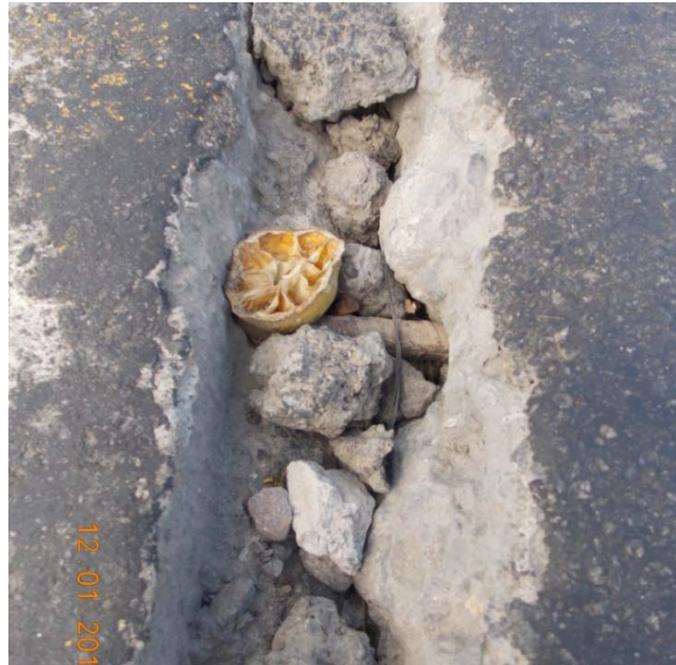
Figura 54: Desprendimiento de concreto y acero de refuerzo expuesto en junta de construcción. Derecha, detalle.

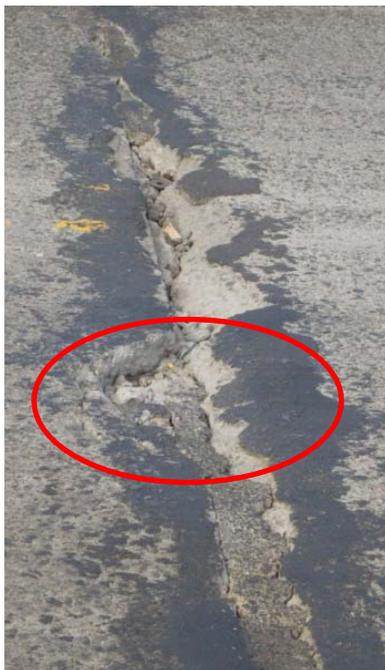
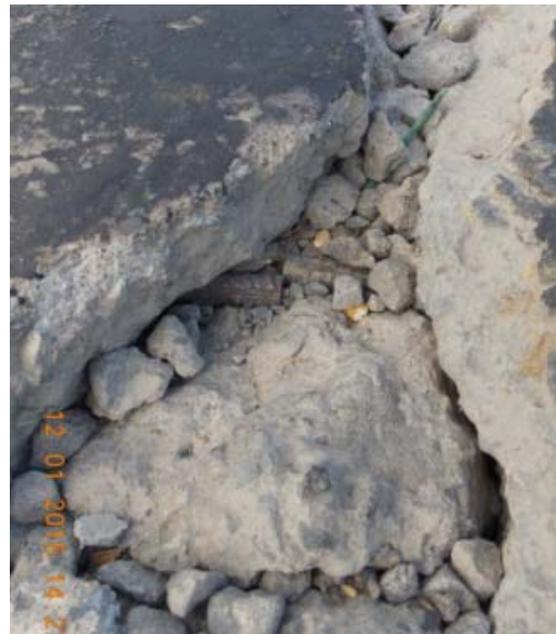
Figura 55: Desprendimiento de concreto y evidencia de falla transversal de acero en la junta de construcción. Derecha, detalle.

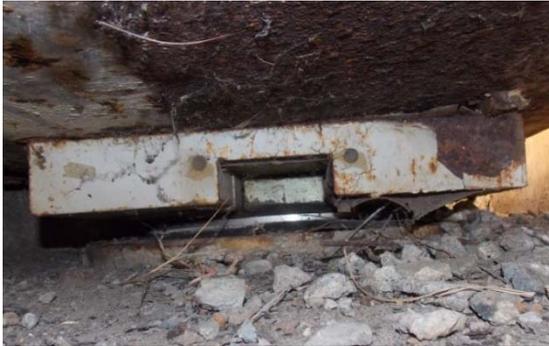
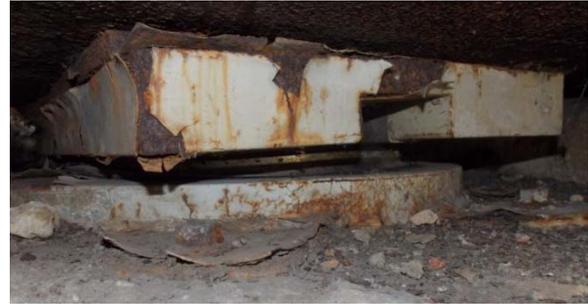
Figura 56: Acumulación de sedimentos, corrosión y deterioro del sistema de protección de los apoyos en bastión este

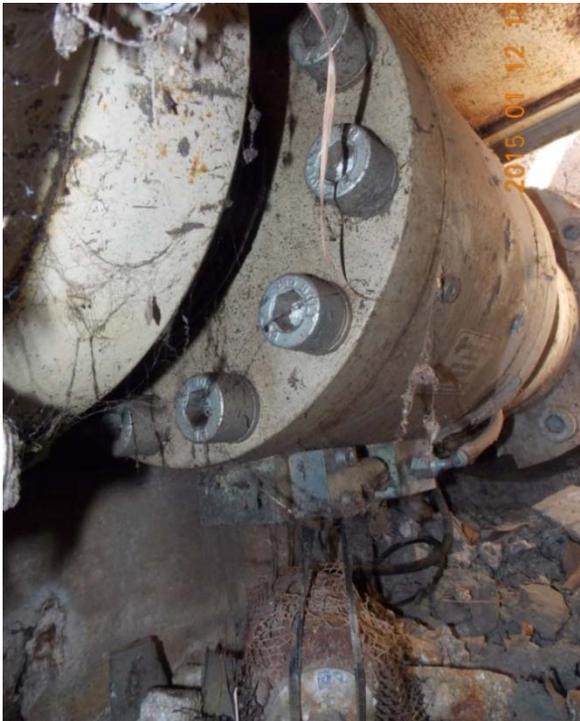
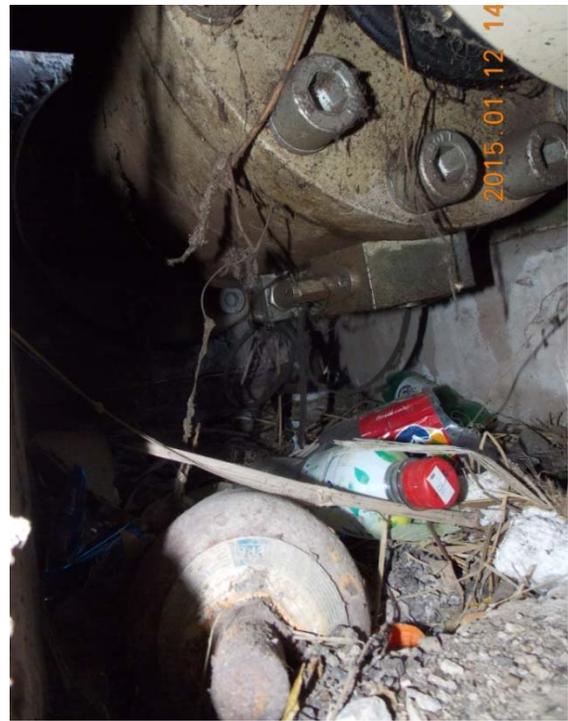
Figura 57: Acumulación de sedimentos, deterioro del sistema de protección de pintura y desprendimiento de los reservorios de los amortiguadores o dispositivos de bloqueo sísmico

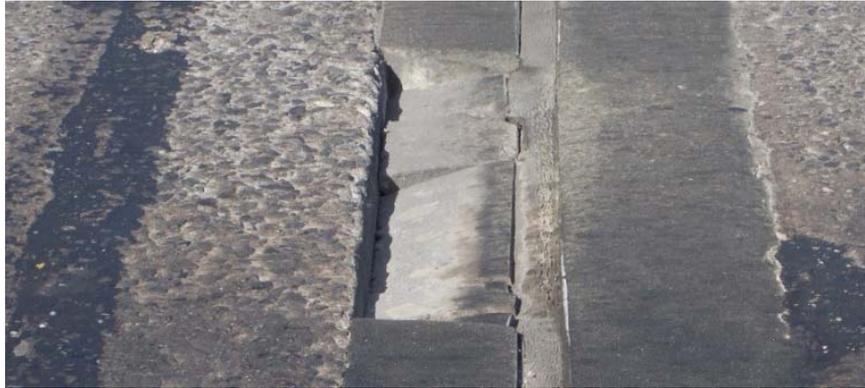
Figura 58: Daño en sección de la junta de expansión sobre el bastión oeste

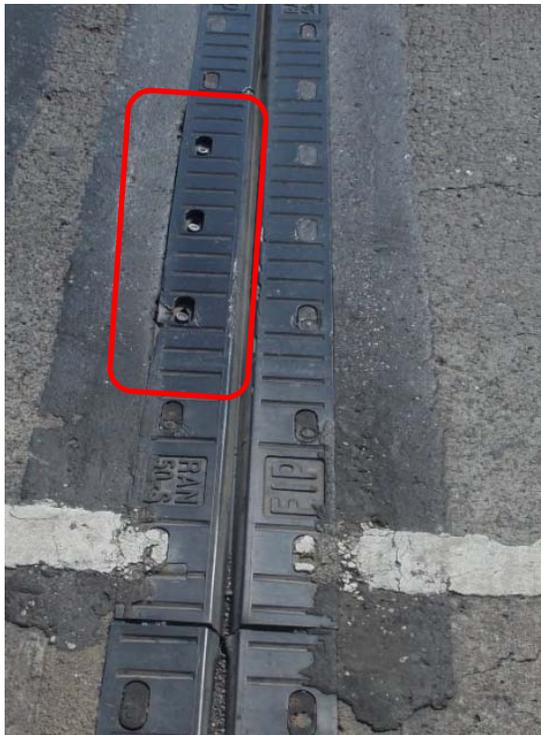
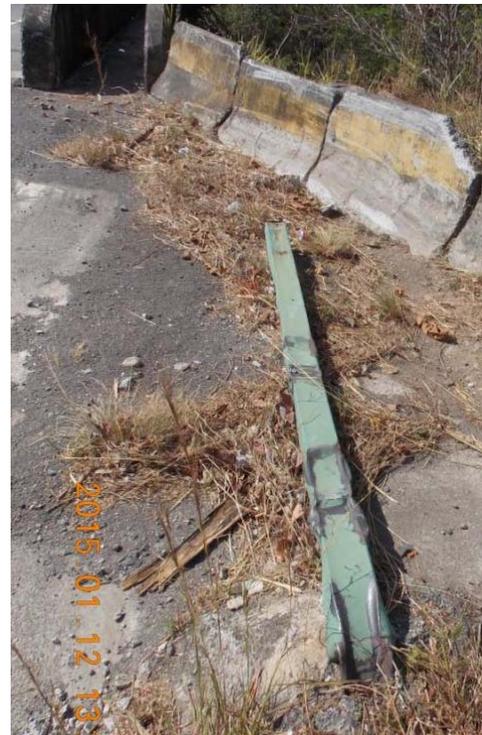
5. El rótulo de identificación del puente sobre el acceso Este no se encuentra (Figura 59).

Figura 59: Izquierda, pérdida del sello de protección de algunos de los pernos de anclaje de la junta de expansión sobre el bastión este; derecha, pérdida del rótulo de identificación en el acceso Este

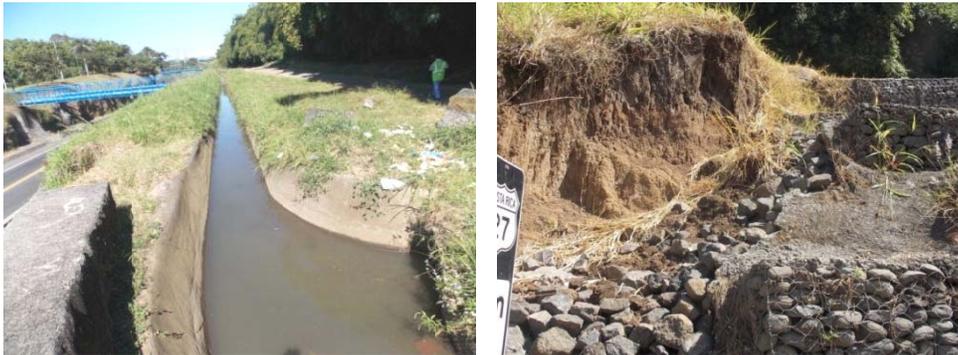
7.1 Punto 1. Estacionamiento 18+000.

Figura 61 Derecha: Muro de gaviones y talud deteriorado sobre el cual se desborda el agua. Izquierda: Canal donde se origina el problema.

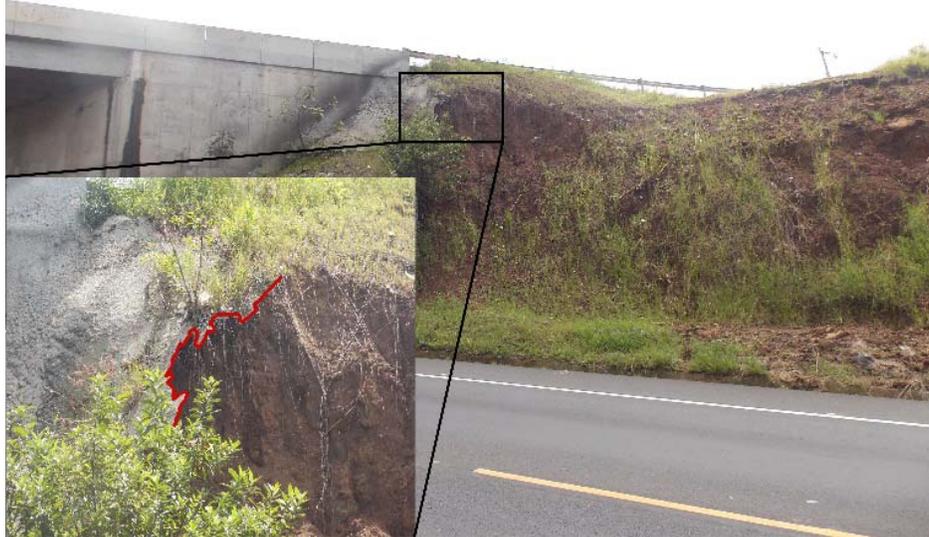
7.2 Punto 2. Estacionamiento 21+400.

Figura 62 Zona vulnerable en el talud del kilómetro 21+400.

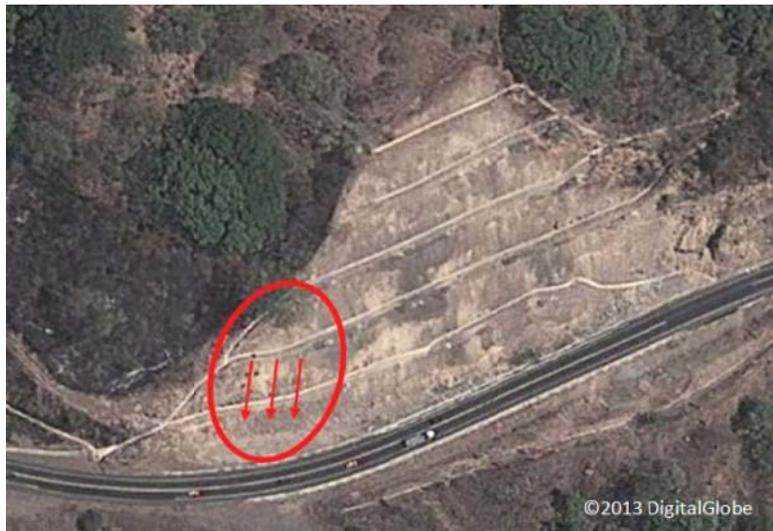
7.4 Punto 4. Estacionamiento 36+400

Figura 64 Vista aérea del talud en PK 36+400. Se indica la zona y la dirección del deslizamiento observado

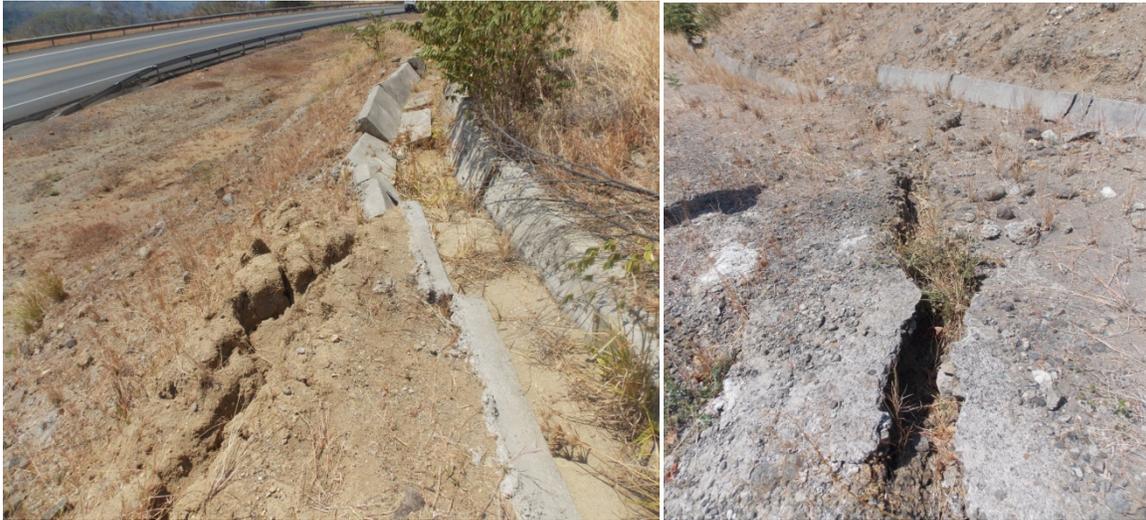
Figura 65 Detalle del deterioro de la cuneta producto del movimiento del talud

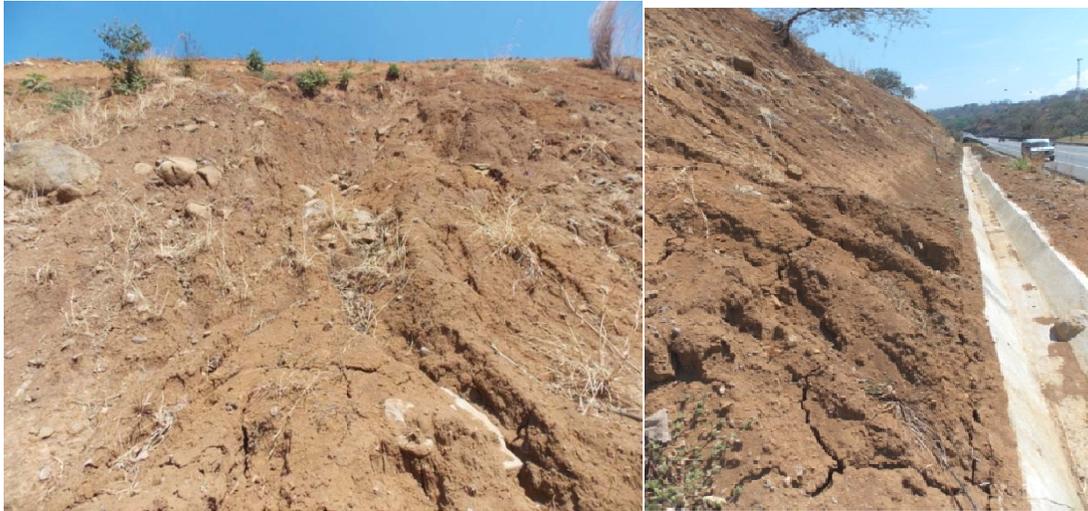
7.5 Punto 5. Estacionamiento 30+500

Figura 66 Deterioro del talud en el kilómetro 30+500

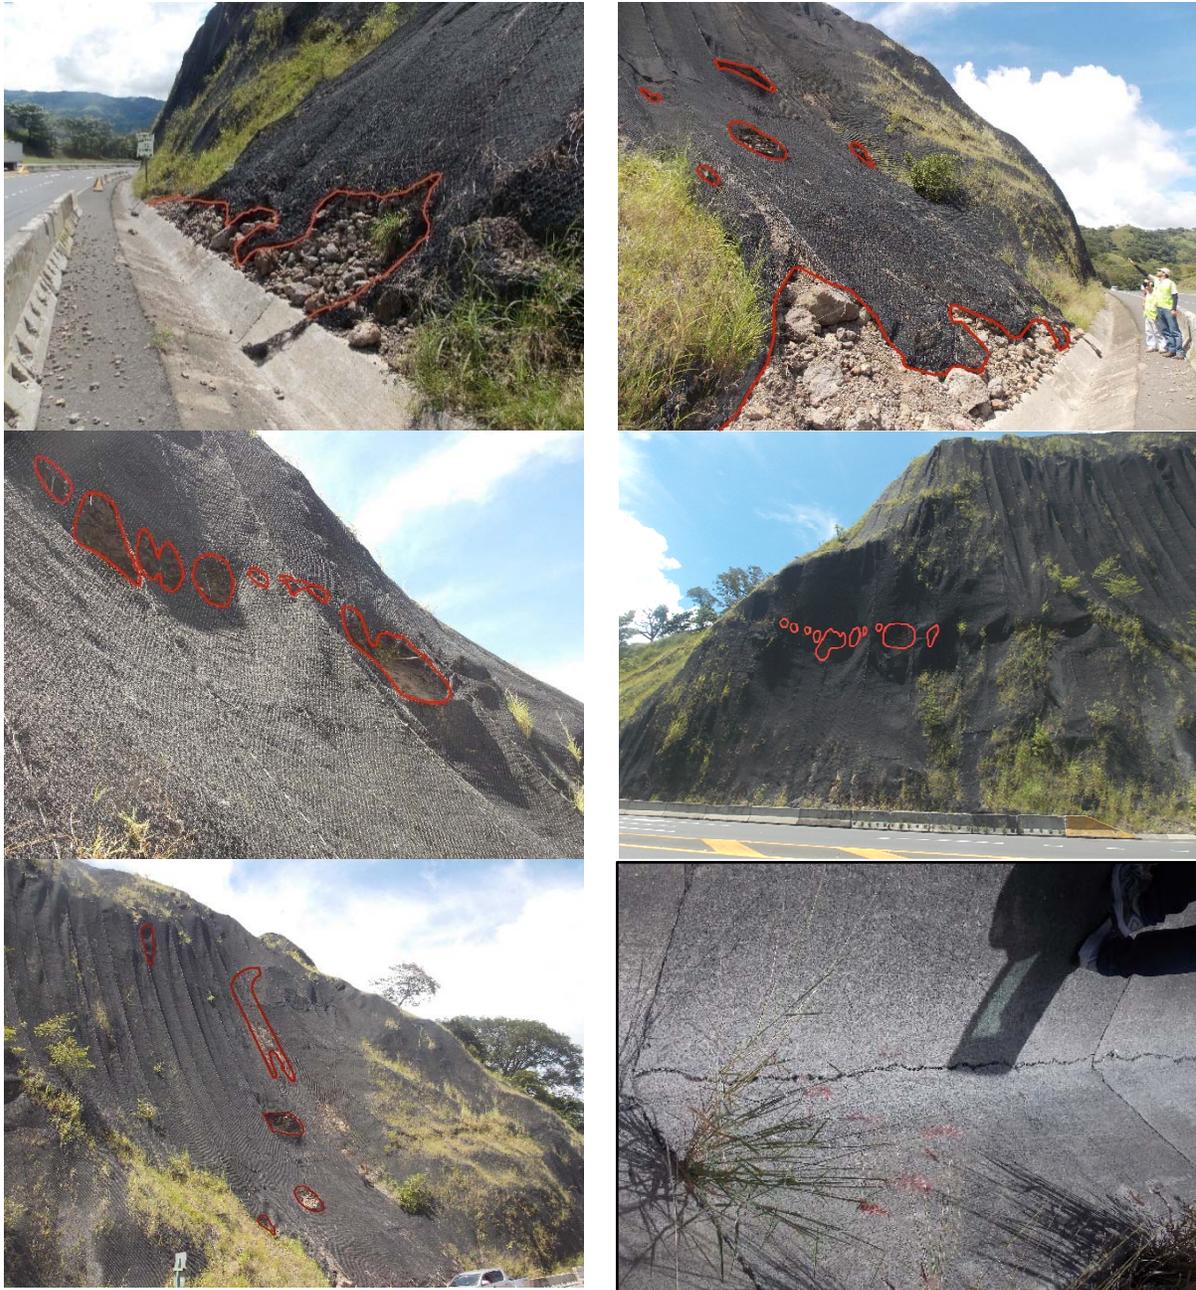
7.6 Punto 6. Estacionamiento 37+500.

Figura 67 Deterioros en la protección superficial del talud en el kilómetro 37+500.

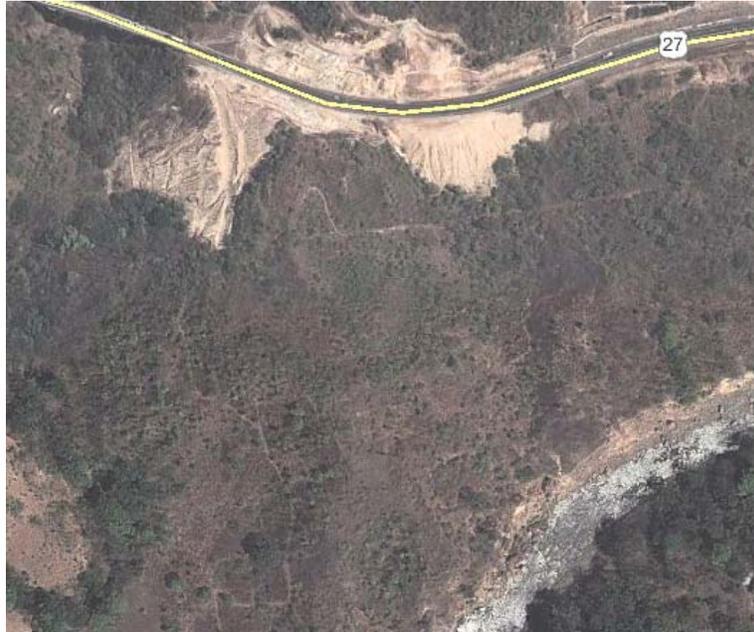
deslizamiento, con zonas que favorecen la infiltración del agua de escorrentía, lo que recarga el material y afecta la estabilidad.

Figura 73 Vista aérea de la zona cercana al kilómetro 47+800. Se observan los rellenos de material depositado en el costado sur de la carretera, sin medidas para el control de erosión. El río Grande de Tárcoles se observa en la zona inferior derecha de la fotografía
