LanammeUCR

Informe: LM-PI-UP-PC02-2011

INSPECCIÓN DEL PASO SUPERIOR TREJOS MONTEALEGRE RUTA NACIONAL No. 27

San José, Costa Rica
16 de mayo, 2011

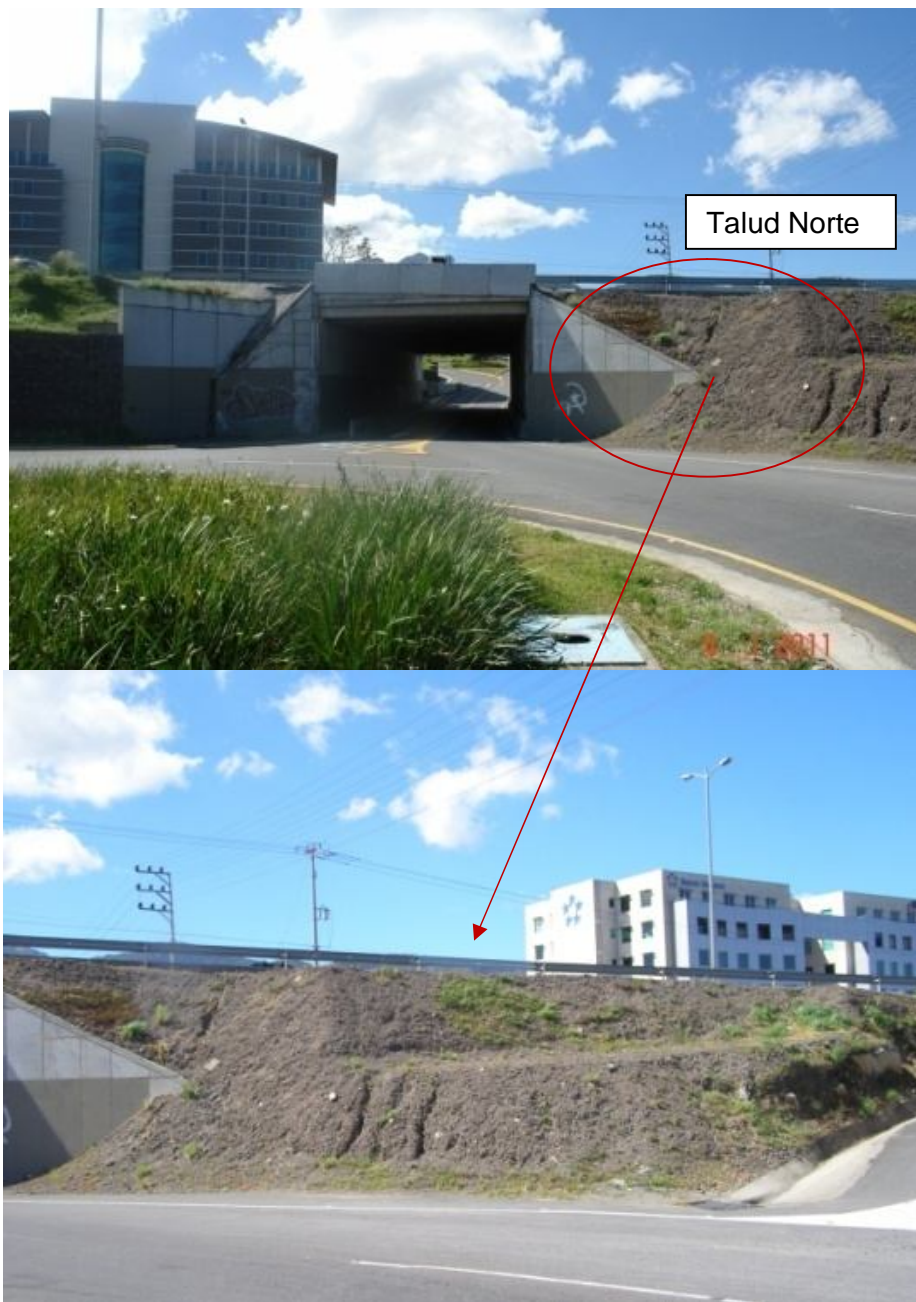
3.2. Accesos	No se detectó asentamientos en los rellenos de aproximación de los accesos.	Ninguna.
3.3. Drenajes de los accesos	No se observaron daños en los drenajes de los accesos. Sin embargo, el talud Norte del bastión Oeste presenta cierto grado de erosión (ver figura 4).	Construir un sistema de prevención de la erosión en el talud Norte del bastión Oeste.

Figura 4. El talud Norte del bastión Oeste carece de protección contra la erosión

- Construir un sistema de drenaje en el puente para dirigir el agua producto de la escorrentía superficial hacia los drenajes de los accesos.
- Proteger el talud Norte del bastión Oeste contra la erosión.

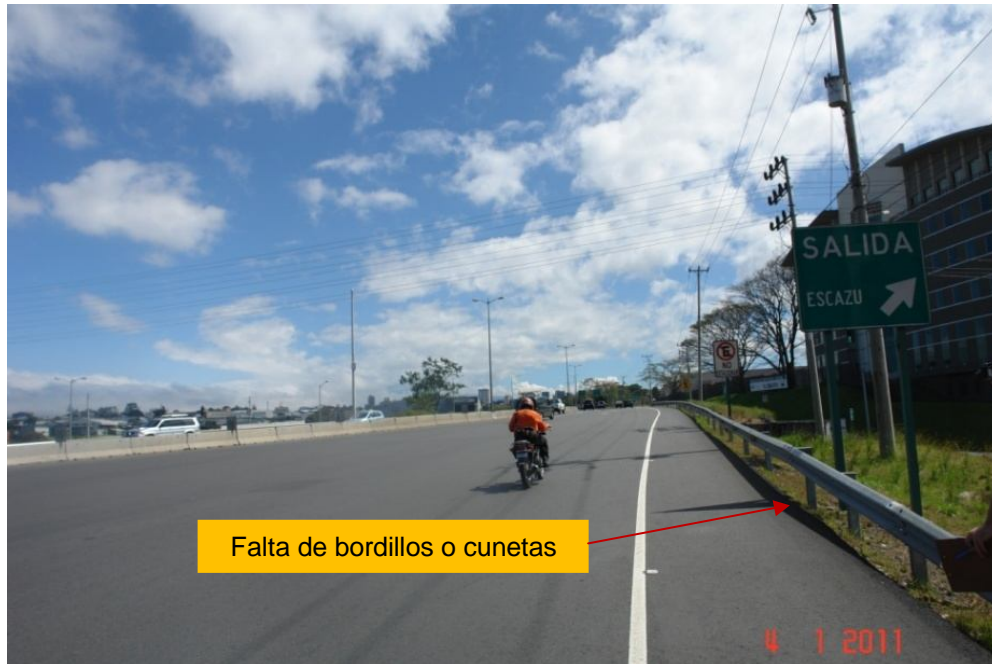
3.5. Bordillos y ductos de drenaje del puente	El paso superior carece de bordillos o cunetas que canalicen el agua hacia los drenajes de los accesos (Ver figura 5). La ausencia de las cunetas favorece la erosión de los taludes de los accesos.	Construir cunetas para dirigir el agua producto de la esorrentía superficial hacia los drenajes de los accesos y evitar que escurra a través de los taludes.

Figura 5. Ausencia de un sistema de drenaje en la superestructura

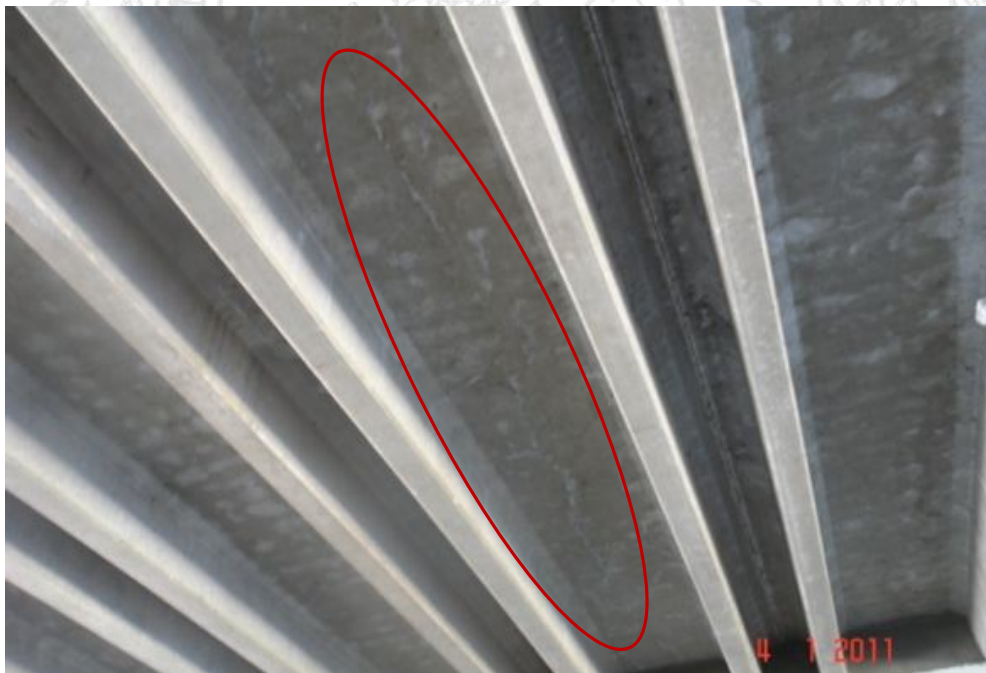
4.2. Vigas principales	<p>Las vigas principales son elementos prefabricados tipo canaleta.</p> <p>Se observó una grieta en sentido longitudinal que se extiende a lo largo de la canaleta # 10 (contabilizadas de Norte a Sur). (Ver figura 6).</p> <p>Además, en uno de los extremos de la viga se observan una serie de grietas transversales cortas que se extienden en aproximadamente un cuarto de la longitud de la misma. La infiltración de agua a través de estas grietas ha causado que se presenten eflorescencias en la superficie de la losa. (Ver figura 7)</p> <p>Se observan eflorescencias e indicios de oxidación en lo que aparenta ser la unión entre la sección existente y la sección ampliada (Ver figuras 8 y 9).</p>	Monitorear las grietas en la siguiente inspección para determinar si la filtración de agua que favoreció la formación de eflorescencia se produjo únicamente durante la construcción o si existe una filtración continua de agua a través de las grietas.

Figura 6. Agrietamiento longitudinal y eflorescencias observadas en la canaleta #10.

- Monitorear el progreso de las grietas observadas en los bastiones y en una de las vigas principales durante la próxima inspección.
- Instalar un rótulo donde se identifique el paso superior y el correspondiente número de ruta.

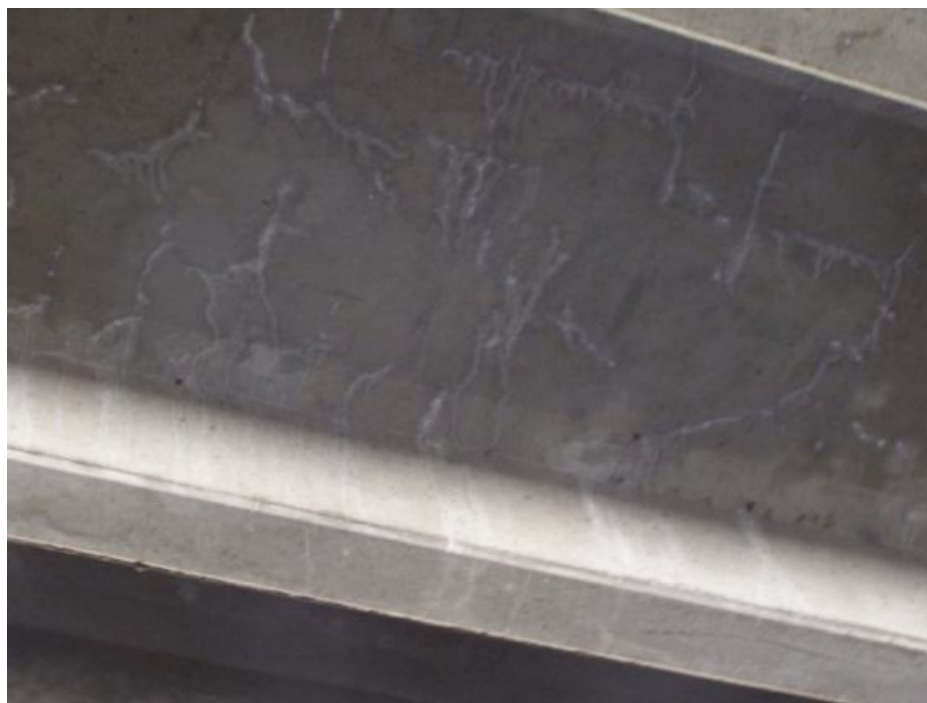
Figura 7. Detalle de las fisuras y eflorescencias observadas en la losa de la canaleta #10

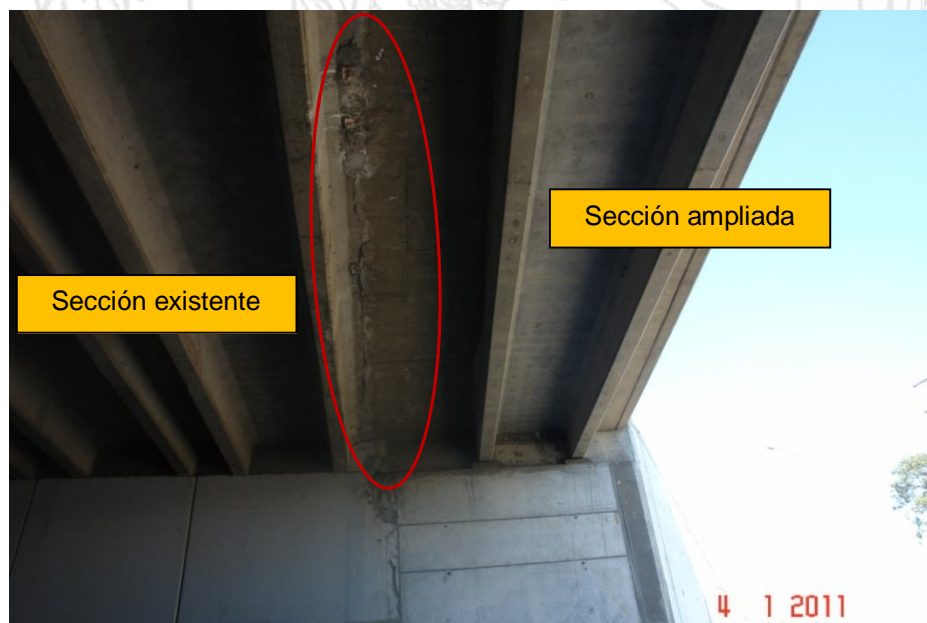
Figura 8. Eflorescencias observadas en la unión entre la sección existente y la sección ampliada

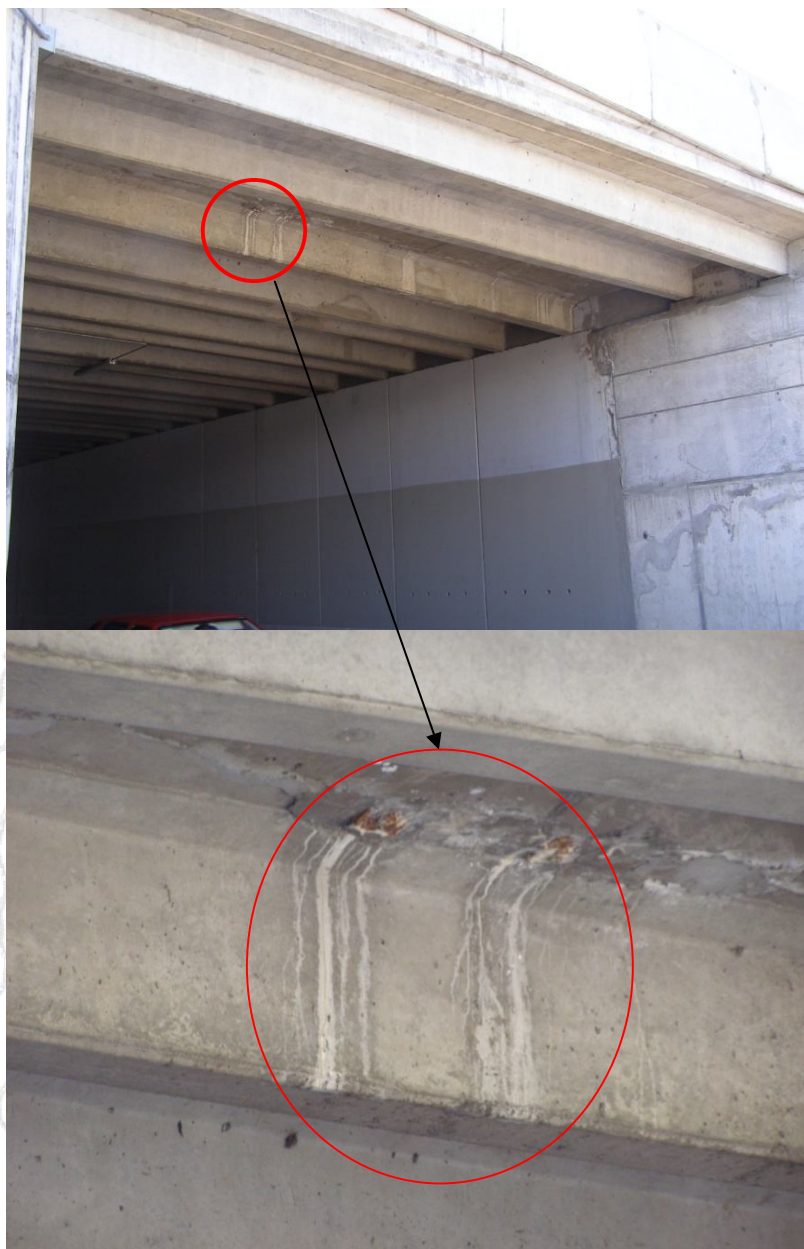
Figura 9. Detalle de las eflorescencias y oxidación encontradas en la unión entre la sección existente y la sección ampliada y en la canaleta #2

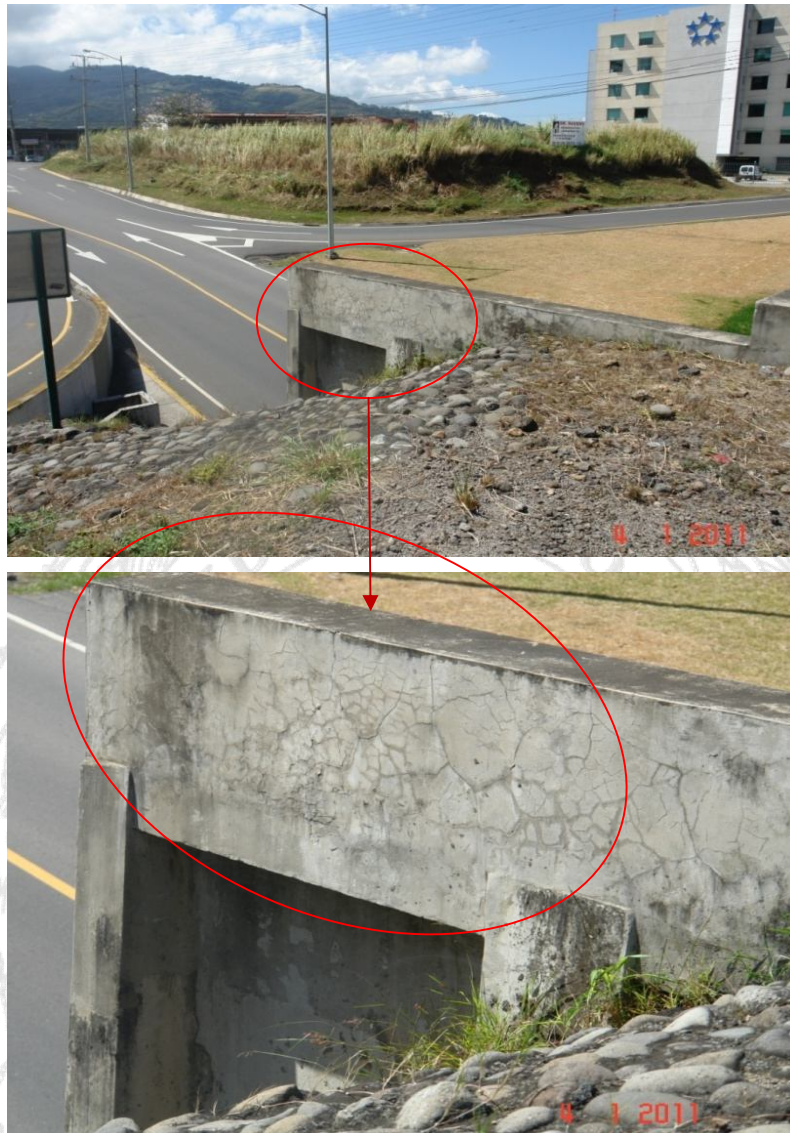
Componentes	Observaciones	Recomendaciones
5.1. Apoyos	No se tuvo acceso visual a los apoyos de las vigas.	Ninguna.
5.2. Aletones	Se observan fisuras en el aletón Sur del bastión Oeste (ver figura 10). Estas fisuras probablemente son producto de la retracción del concreto después del colado y no representan un deterioro importante en la estructura.	Ninguna.

Figura 10. Agrietamiento observado en el aletón Sur del bastión Oeste

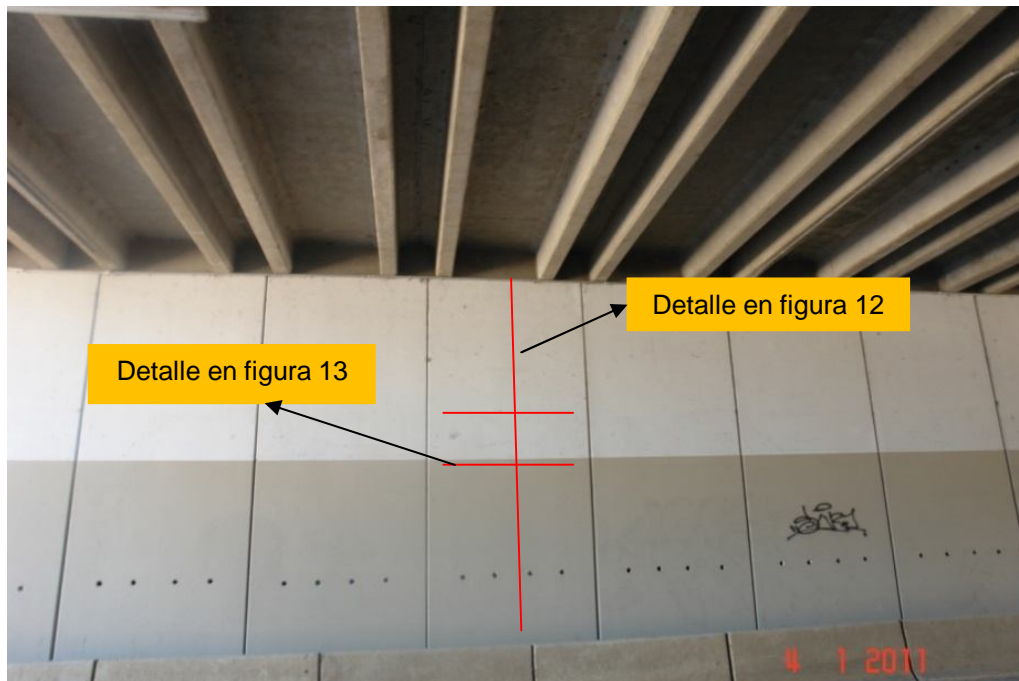
Componentes	Observaciones	Recomendaciones
5.3. Cuerpo principal de los bastiones	<p>Los bastiones son del tipo muro en voladizo. Los muros aparentan estar formados por paneles prefabricados de concreto.</p> <p>Se observaron grietas horizontales y verticales en los muros de ambos bastiones. El patrón de agrietamiento se repite en todos los paneles de ambos bastiones.</p> <p>En los muros del bastión Este se observó una grieta vertical ubicada aproximadamente en el centro de cada panel y una grieta horizontal ubicada a aproximadamente 2,7m de altura (medida a partir de la acera).</p> <p>En el muro del bastión Oeste se observó una grieta vertical en el centro de cada panel y grietas horizontales ubicadas aproximadamente a 1,8m (aproximadamente un tercio de la altura del muro) y 2,7m de altura. (Ver figuras 10,11 y 12).</p> <p>Las grietas verticales aparentan ser fisuras por temperatura. Las fisuras horizontales aparentan deberse a flexión y podrían ser ocasionadas por el empuje lateral del relleno detrás de los bastiones.</p>	Monitorear el progreso de las grietas en la próxima inspección.

Figura 11. Esquema del agrietamiento observado en los muros de los bastiones

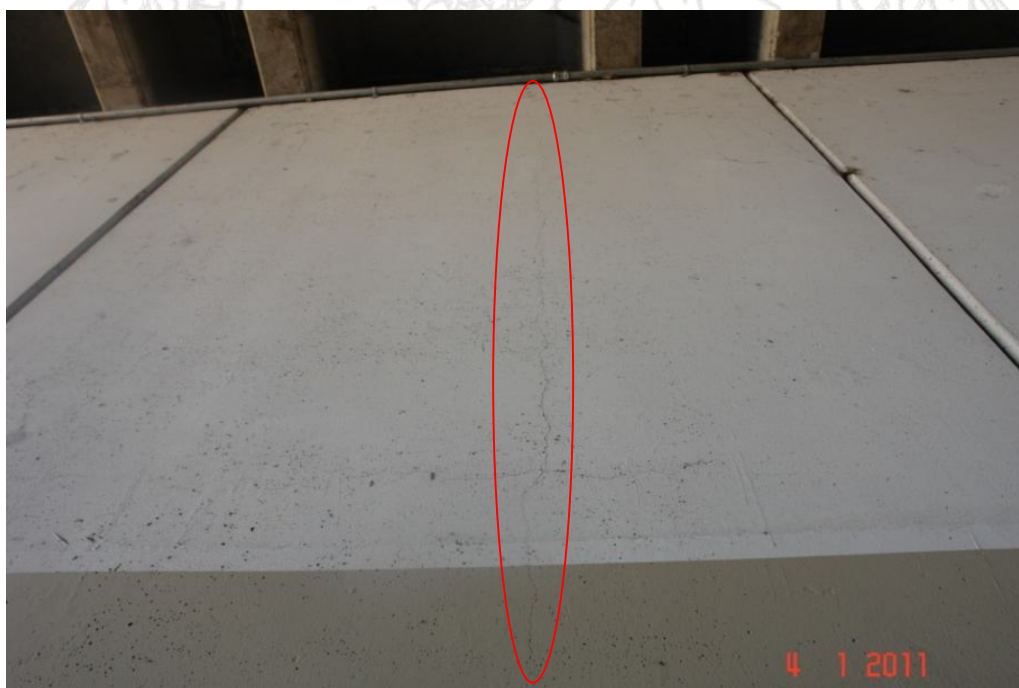
Figura 12. Agrietamiento vertical observado en los muros de ambos bastiones

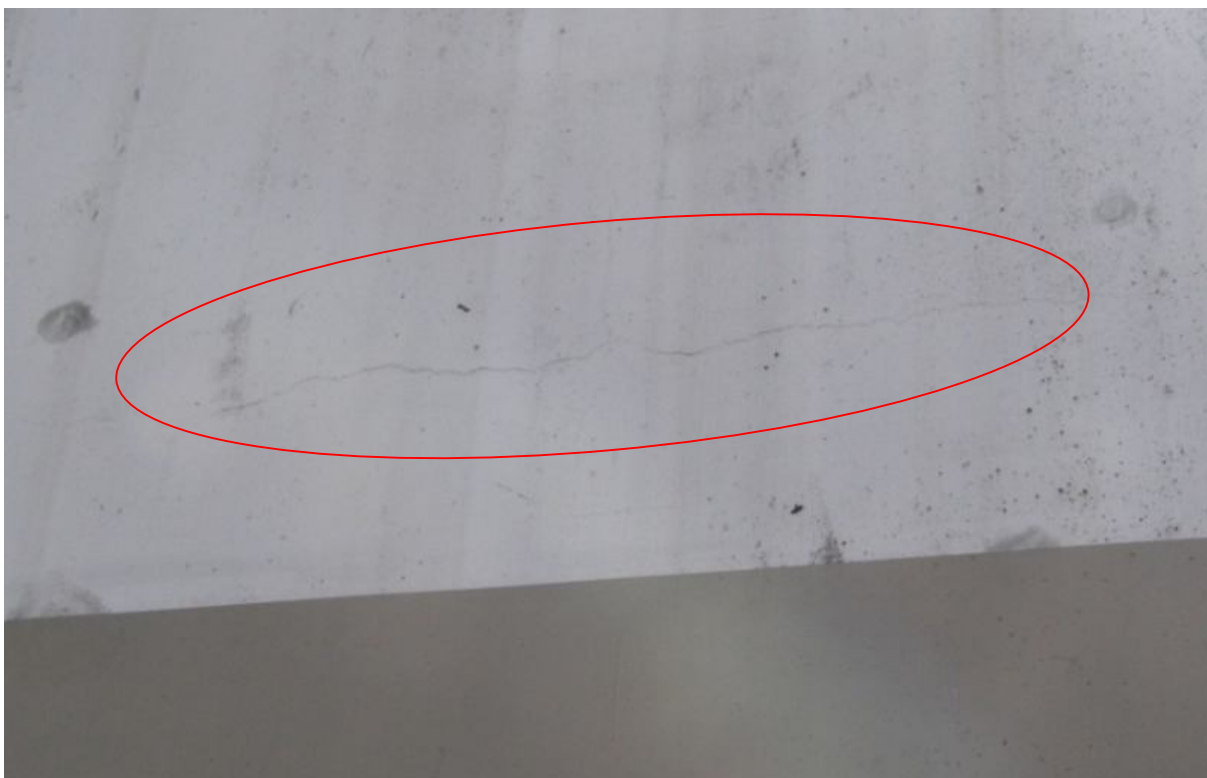
Figura 13. Detalle del agrietamiento horizontal observado en los muros de los bastiones

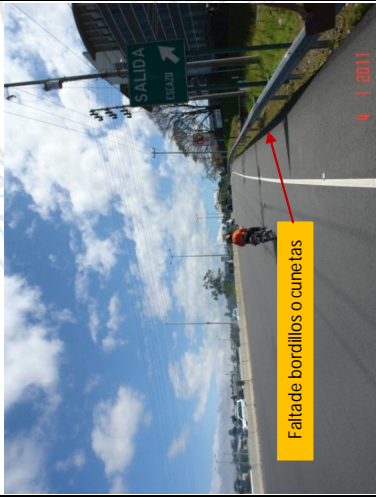
<p>Notas: Ausencia de drenajes en la superestructura</p>	<p>Figura No.2 Fecha: 04-01-2011</p>

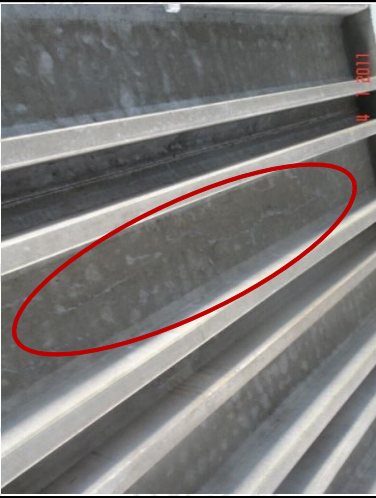
<p>Notas: Agrietamiento longitudinal y eflorescencias observadas en la canalleta #10. (Contabilizadas de Norte a Sur)</p>
<p>Figura No.4 Fecha: 04-01-2011</p>

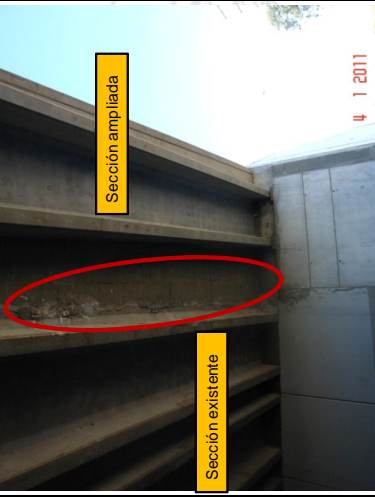
<p>Notas: Eflorescencias observadas en la unión entre la sección existente y la sección ampliada.</p>	<p>Figura No.5 Fecha: 04-01-2011</p>

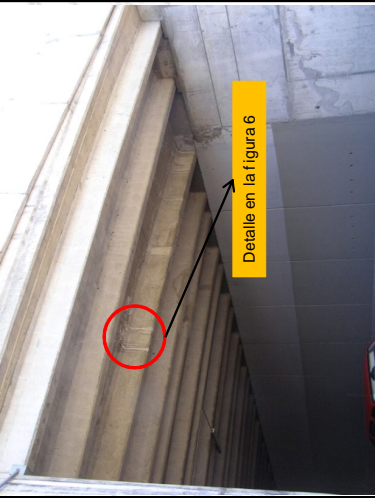
<p>Notas: De tallo de las eflorescencias y oxidación encontradas en la unión entre la sección existente y la sección ampliada y en la canalleta #2.</p>
<p>Figura No.3 Fecha: 04-01-2011</p>

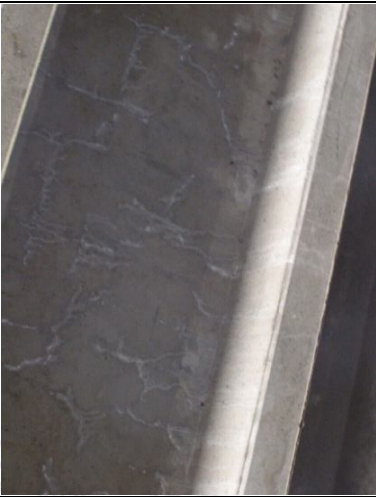
<p>Notas: Detalle de las fisuras y eflorescencias observadas en la losa de la canalleta #10. (Contabilizadas de Norte a Sur)</p>	<p>Figura No.6 Fecha: 04-01-2011</p>

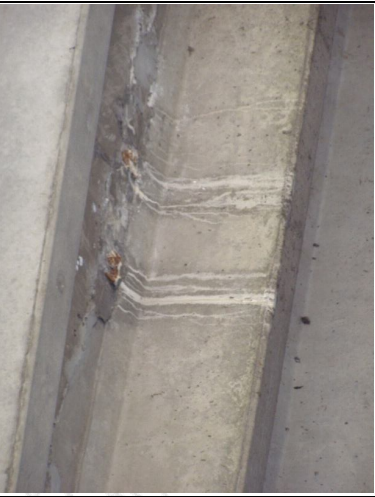
<p>Notas: De tallo de las eflorescencias y oxidación encontradas en la unión entre la sección existente y la sección ampliada y en la canalleta #2.</p>

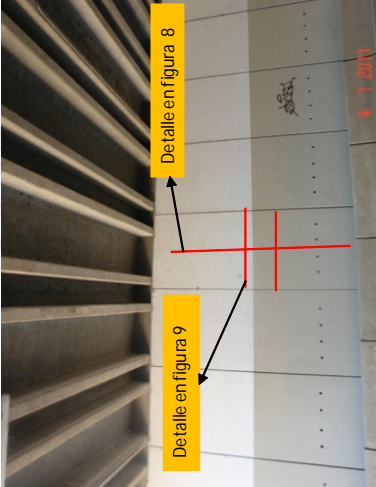
<p>Notas: Esquema del agrietamiento observado en los muros de los bastiones</p> <p>Figura No. 10</p>

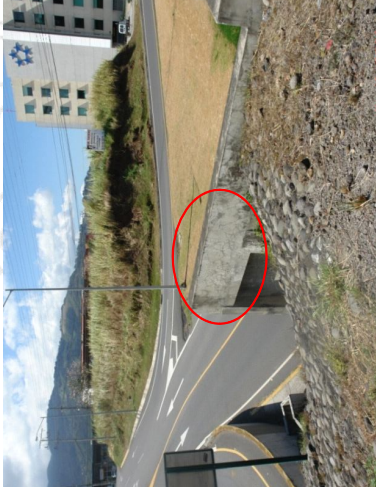
<p>Notas: Agrietamiento observado en el alietón Sur del bastión Oeste.</p>	<p>Figura No.8</p>

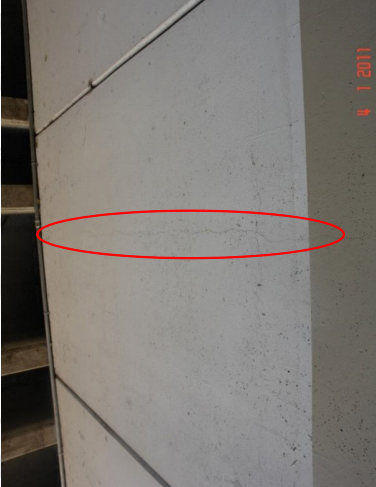
<p>Notas: Agrietamiento vertical observado en los muros de ambos bastiones.</p> <p>Figura No. 11</p>

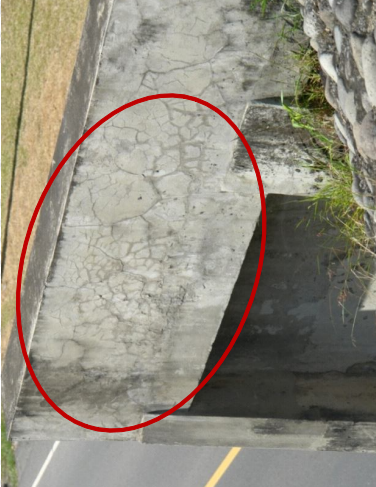
<p>Notas: Detalle del agrietamiento observado en el alietón Sur del bastión Oeste</p>
<p>Figura No.9</p>

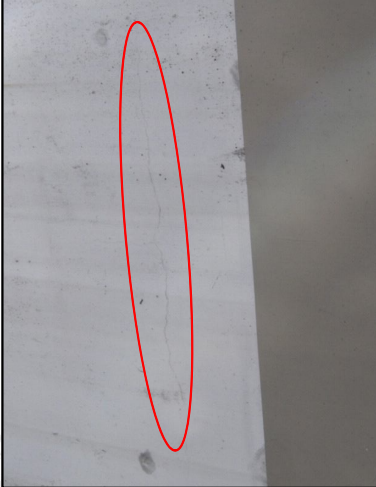
<p>Notas: Detalle del agrietamiento horizontal observado en los muros de los bastiones.</p> <p>Figura No. 12</p>

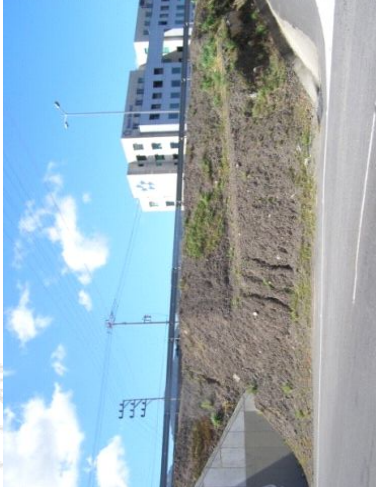
<p>Notas: El talud Norte del bastión Oeste carece de protección contra la erosión.</p>
