**INFORME
AUDITORÍA TÉCNICA EXTERNA
LM-AT-134-09**

**Proyectos de Conservación Vial
Zona 5-2**

Licitación Pública No. LP-001-2005

JUNIO 2009

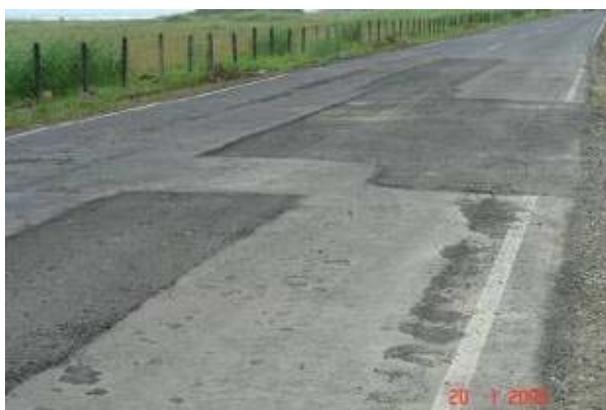
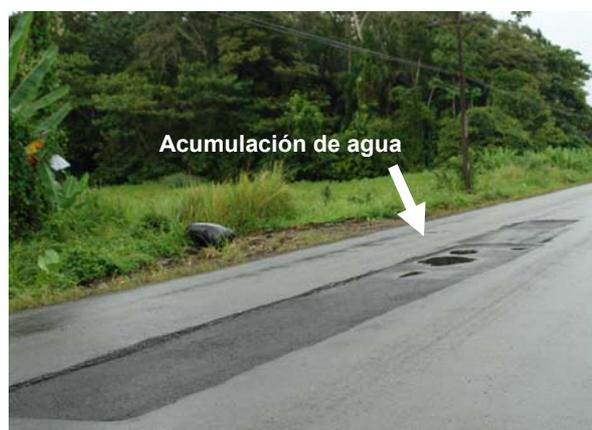
En la ruta No. 36, sección de control 70050 y 70020 de la Zona 5-2, se observan tramos de la carretera donde la actividad de bacheo formal (M41A) no estaba concluida, afectando la seguridad del tránsito, contrario a lo descrito en esta actividad en las Especificaciones Especiales. (Fotografías No. 1 y 2).

Fotografía No. 1 y 2: Áreas de bacheo inconclusas rellenas con mezcla asfáltica. Fecha 20 de enero de 2009, Ruta No. 36, sección de control 70050 y 70020.

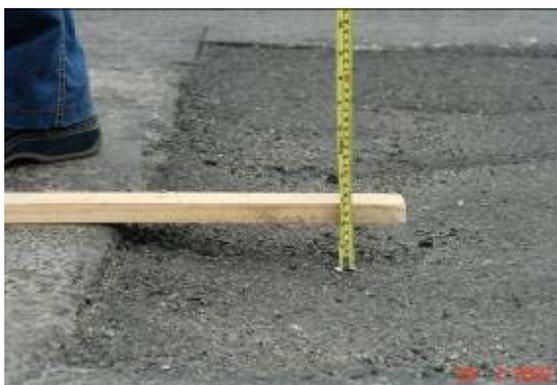
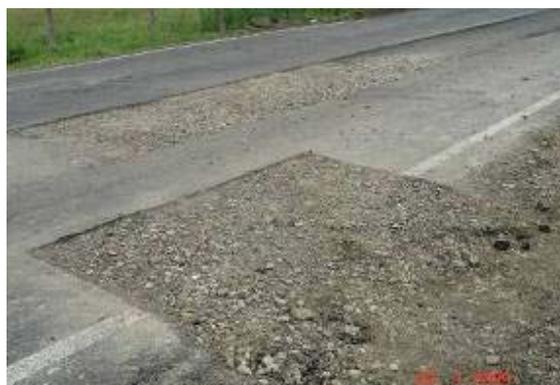
Las áreas de bacheo inconclusas muestran en algunos casos, mezcla asfáltica colocada sin alcanzar el nivel de rasante existente, ver Fotografía No. 3, y en otros casos la utilización de material granular suelto como relleno. (Fotografía No. 4).

Fotografía No 3 y 4: Áreas de bacheo inconclusas rellenas con mezcla asfáltica y material granular. Fecha de la visita 20 de enero de 2009, Ruta 36, sección de control 70050.

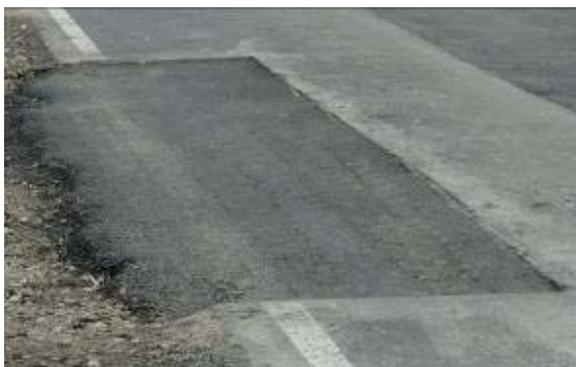
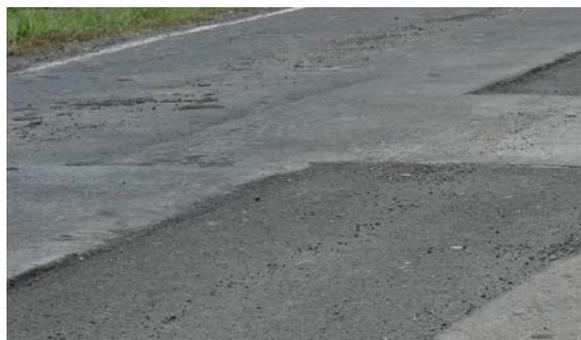
En algunas de las áreas de bacheo que no alcanzaron el nivel de la rasante (definitivo) con la mezcla asfáltica colocada, se observó que el espesor a completar con mezcla asfáltica es inferior a los mínimos especificados en el cartel de licitación. El espesor mínimo de capa para mezclas asfálticas de tamaño máximo de agregado de 12,5 mm es de 4 cm y para 19 mm es de 6 cm. (Fotografías No. 5 y 6)

Fotografías No. 5 y 6: Falta de nivelación de la superficie del bache. Fecha de la visita 20 de enero del 2009, Ruta 36, sección de control 70050.

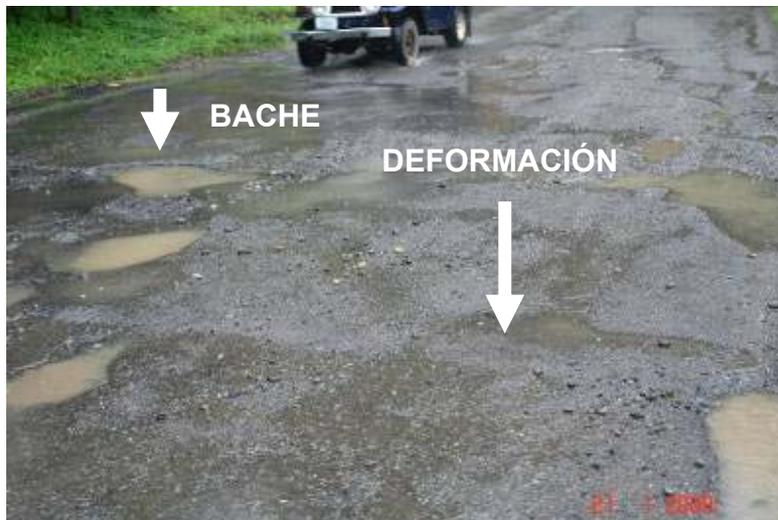
En la fotografía No. 7, se observa un tramo de la vía con baches llenos de agua y la superficie asfáltica deformada. La fotografía No. 8, muestra un área de la vía reparada con mezcla asfáltica, sobre la que se observan baches de diferentes dimensiones y acumulación de agua en las deformaciones de superficie de la mezcla; en la fotografía No. 9 y 10, se muestran áreas agrietadas (cuero de lagarto) que son la condición anterior a la aparición de huecos.

Fotografía No. 7: Concentración de baches de pequeñas dimensiones. Fecha de la visita 21 de enero del 2009. Ruta Nacional No. 36. Sección de control 70010

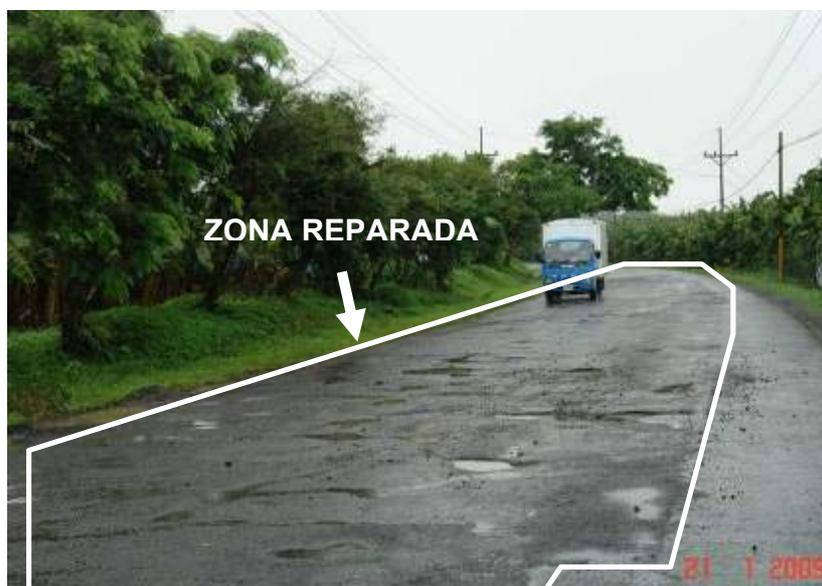
Fotografía No. 8: Zona con concentración de baches. Fecha de la visita 21 de enero del 2009. Ruta Nacional No. 36. Sección de control 70030.

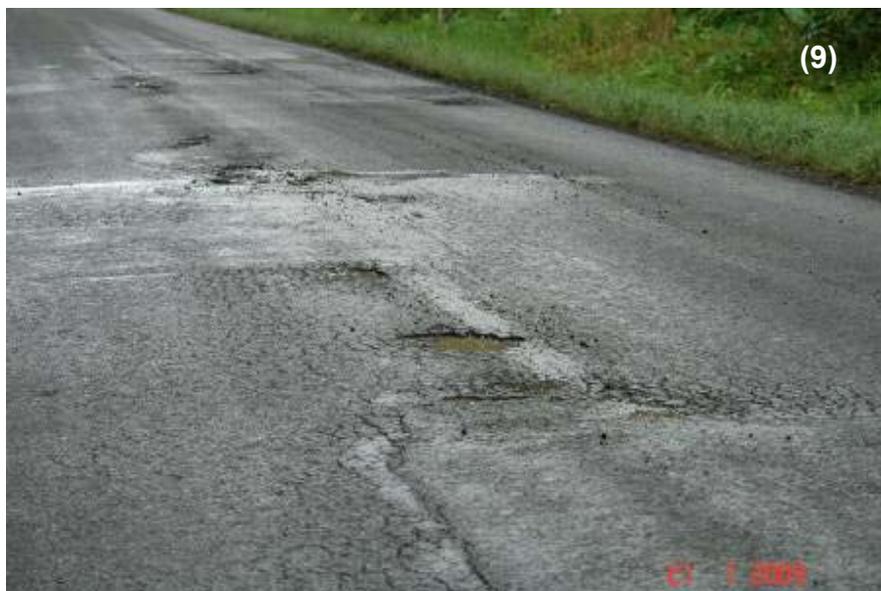
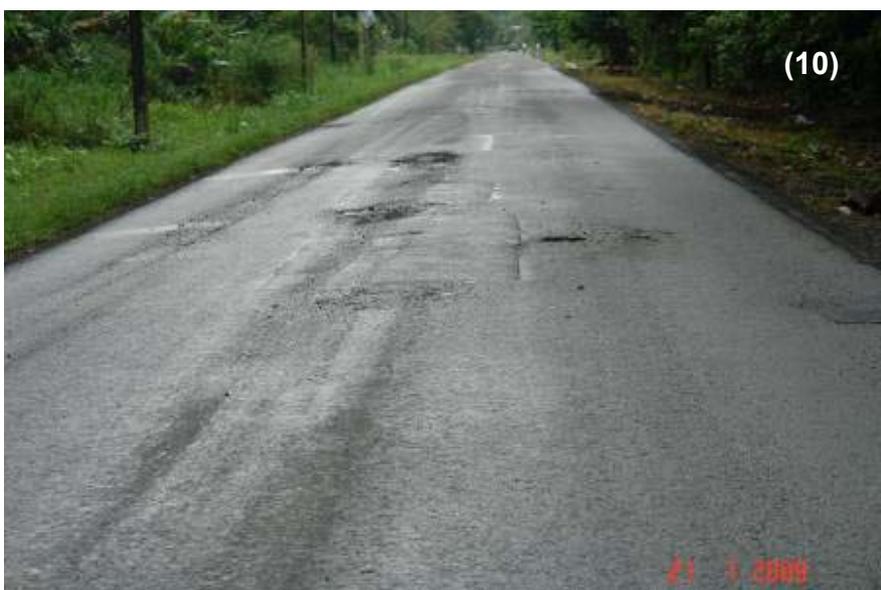
Fotografía No. 9 y 10: Zona con concentración de baches y agrietamientos "cuero de lagarto". Fecha de la visita 21 de enero del 2009. Ruta Nacional No. 36. Sección de control 70030.

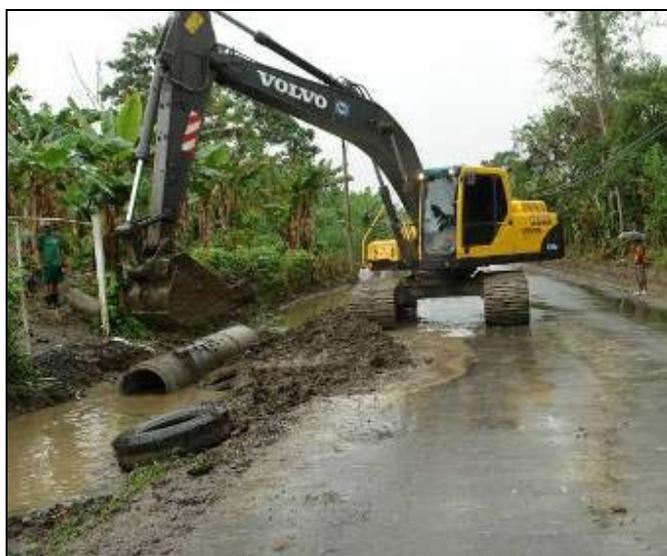
En la ruta No.805, sección de control 70520 de la Zona 5-2, se observó la conformación de cunetas (M21G) con equipo pesado (retroexcavadora de orugas), sin apropiada señalización temporal de control de obra, en contraposición a lo establecido en el cartel de licitación LP-01-2005, Enmienda No. 2 apartado 2.10. (Ver fotografía No. 11).

Fotografía No. 11: Ejecución de trabajos de paso peatonal, nótese la ausencia de conos en el área de trabajo. Fecha de la visita 21 de enero del 2009. Ruta Nacional No. 805, sección 70520.

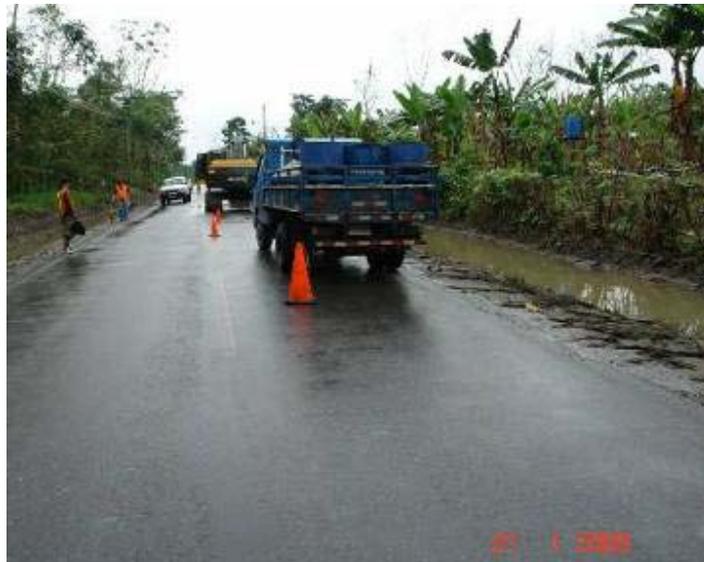
El equipo auditor observó que en el momento de realizar la actividad, se requirió del cierre total de un carril de la vía y parte del carril contrario, debido a la magnitud de maquinaria empleada y al espacio de maniobra que requiere. No se cumple con lo establecido en el Reglamento de Dispositivos de Seguridad para Protección de Obras, publicado en La Gaceta No. 103, del viernes 30 de mayo de 1997 y su Manual Técnico de Dispositivos para la Ejecución de trabajos en las Vías como lo exige el cartel de licitación LP-01-05. (Ver fotografías No. 12 y 13).

Fotografía No. 12: Delimitación del área de trabajo. Fecha 20 de enero del 2009. Ruta No. 805, sección de control 70520.

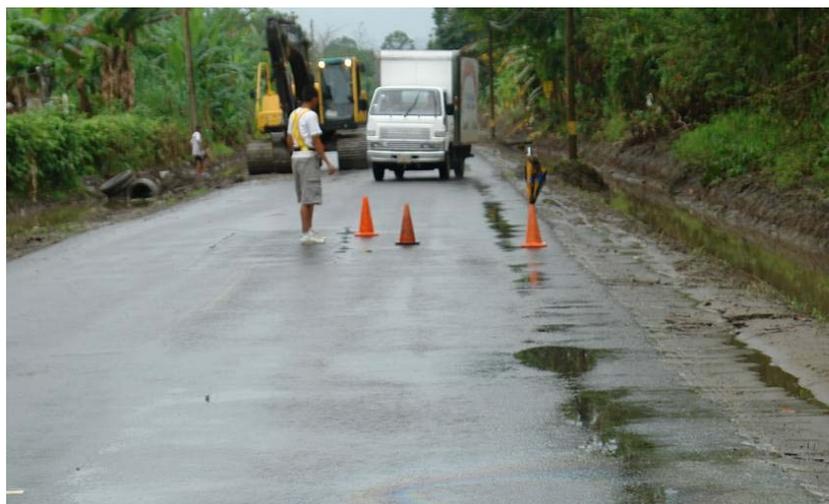
Para controlar el tránsito, no se utilizó la técnica del abanderado como se indica en el Capítulo No. 5 del Reglamento de Dispositivos de Seguridad para Protección de Obras indicado en el cartel, tampoco portaban elementos reflectivos que sirvieran para guiar la circulación de los vehículos de forma secuencial entre el carril cerrado y el abierto. (Ver Fotografía No. 13).

Fotografía No. 13: Ausencia del área de transición. Fecha 20 de enero de 2009. Ruta No. 805, sección de control 70520.

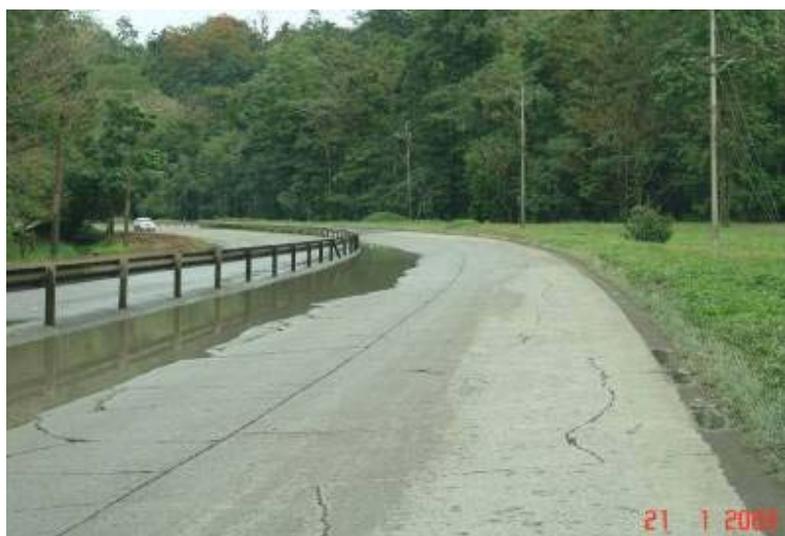
En la fotografía No. 14, se observa un tramo de la ruta No. 240, con agua estancada que afecta la seguridad vial de los usuarios y puede generar daños a la carretera; además, se observan las grietas y las juntas sin sellar en las losas de concreto.

Fotografía No. 14: Acumulación de agua y falta de sellado en juntas y grietas. Ruta Nacional No. 240. Fecha de la fotografía 21 de enero del 2008.

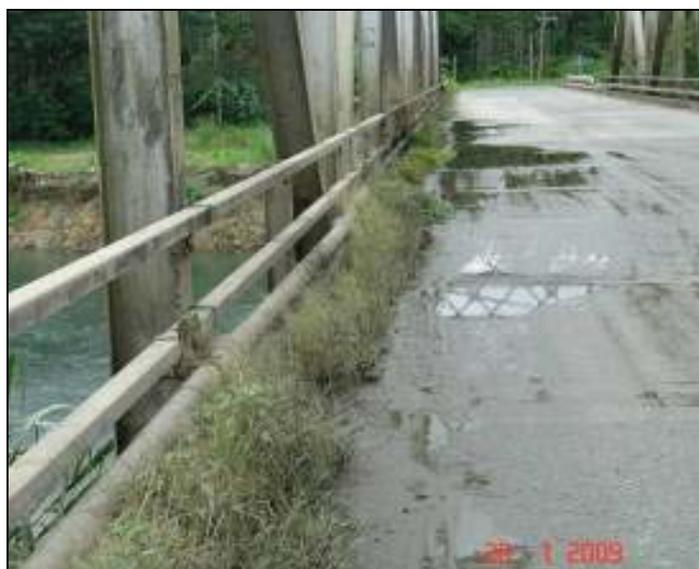
Este puente muestra la acumulación de tierra, vegetación y agua a ambos lados de su superficie de rudo y en los elementos estructurales, lo que evidencia falta de mantenimiento. (Ver fotografías No. 15).

Fotografía No. 15: Acumulación de agua debido a problemas de drenaje causados por la acumulación de sedimentos y materia vegetal. Ruta Nacional No. 36, puente sobre el río Estrella. Fecha 20 de enero del 2009

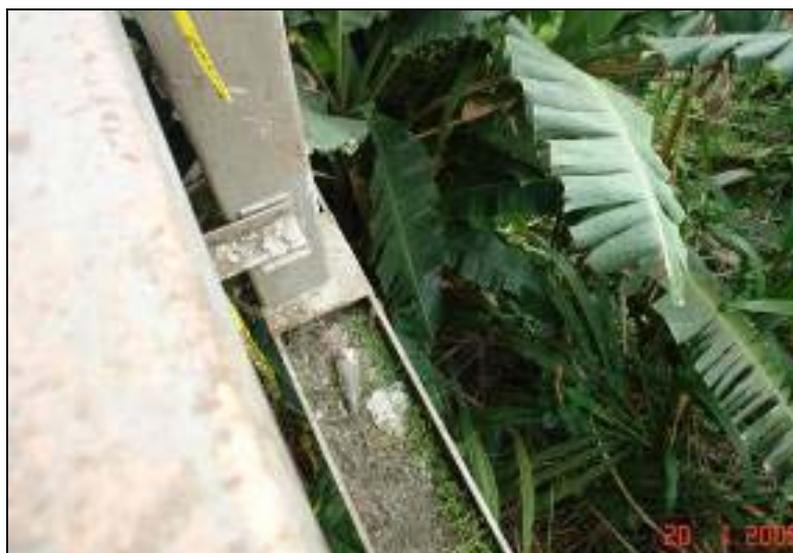
La acumulación de agua en el puente favorece el deterioro de los elementos estructurales, la capa de rudo e impacta negativamente en la seguridad vial del usuario. (Ver fotografías No. 16 y 17).

Fotografía No. 16: Los elementos estructurales metálicos muestran corrosión. Ruta Nacional No. 36 Ruta Nacional No. 36, puente sobre el río Estrella. Fecha 20 de enero del 2009

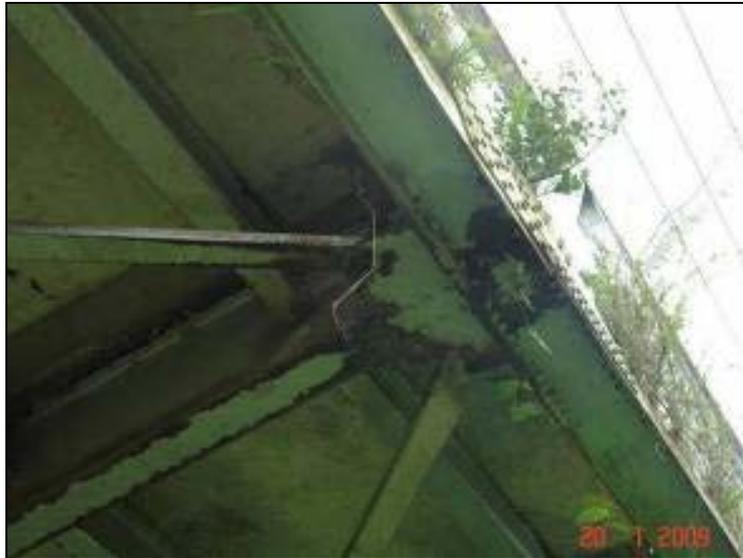
Fotografía No.17: Los elementos estructurales metálicos tienen acumulación de sedimentos y vegetación Ruta Nacional No. 36 Ruta Nacional No. 36, puente sobre el río Estrella. Fecha 20 de enero del 2009.
