**INFORME
AUDITORÍA TÉCNICA
LM-AT-215-09**

**Evaluación de Regularidad Superficial (IRI)
y auscultación visual del pavimento
Proyecto: Mejoramiento de la Ruta Nacional No. 211
Sección: San Francisco-La Colina**

Licitación Pública No. 2006LN-000046-DI

NOVIEMBRE 2009

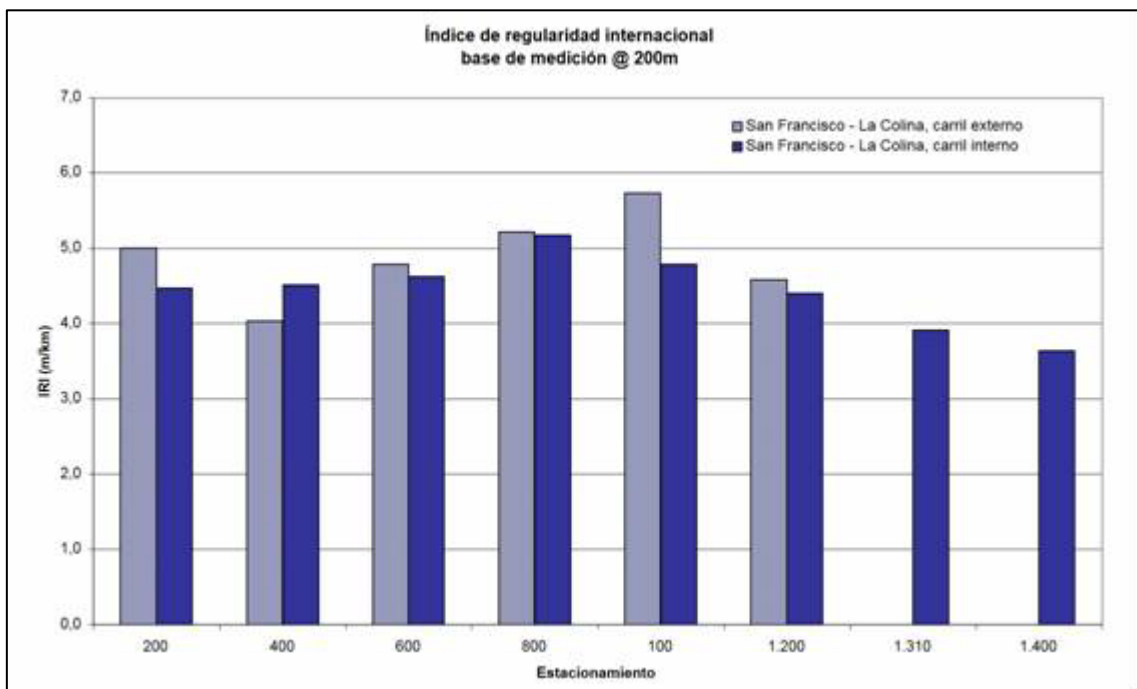
Gráfico No1. Parámetro de regularidad superficial IRI, medido con perfilómetro láser en el sentido de circulación San Francisco-La Colina, para los carriles interno y externo. Base de medición cada 200m.

- Para el carril externo: 4,0 a 5,7 m/Km.
- Para el carril interno: 3,6 a 5,2 m/Km.

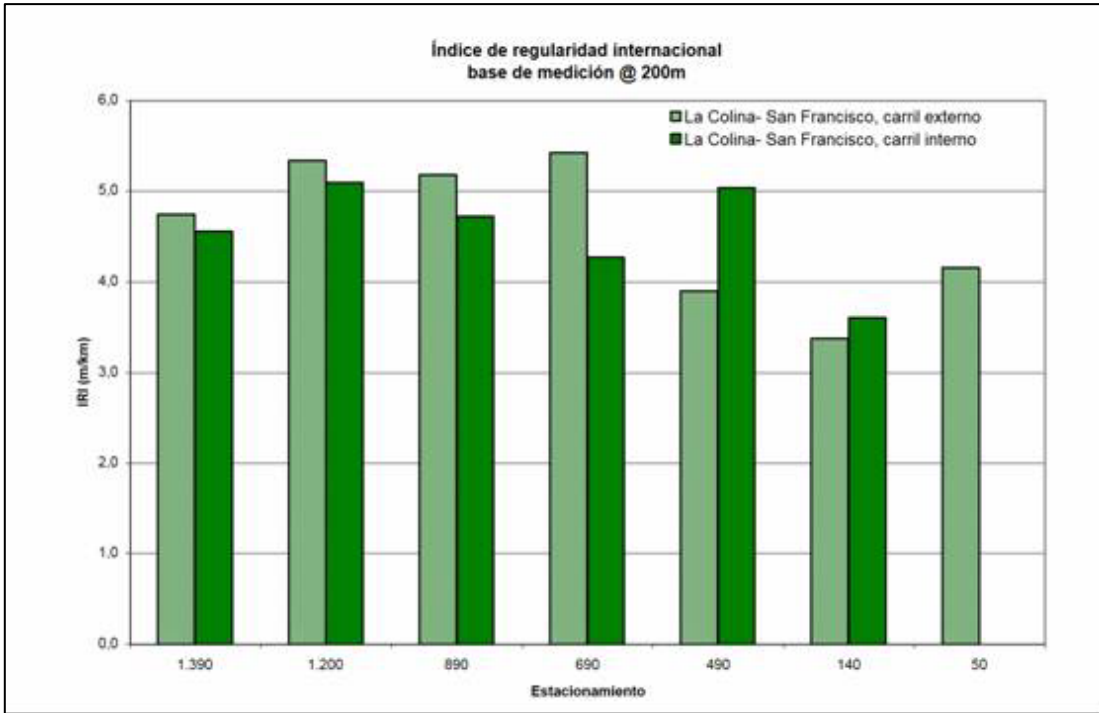
Gráfico No.2. Parámetro de regularidad superficial IRI, medido con perfilómetro láser en el sentido de circulación La Colina- San Francisco, para los carriles interno y externo. Base de medición cada 200m.

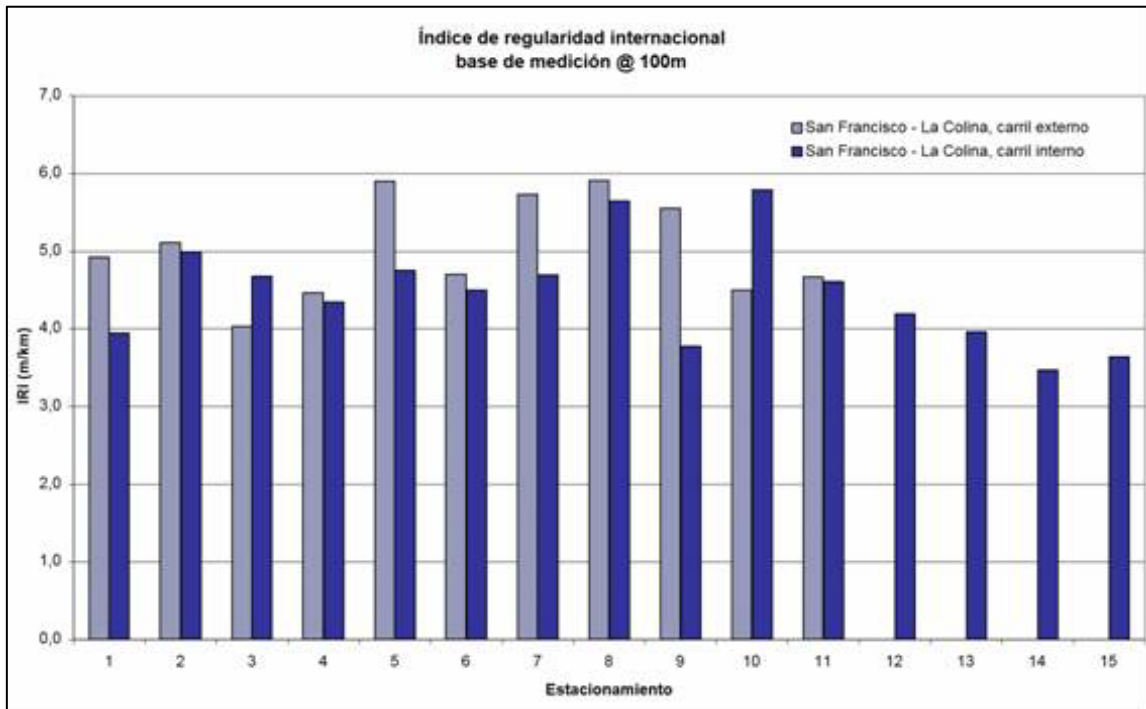
Gráfico No3. Valores individuales de IRI, en el sentido de circulación San Francisco-La Colina, para los carriles interno y externo. Base de medición cada 100m.

En el Gráfico No.3 en el sentido San Francisco-La Colina, se observa un rango de IRI de:

- Para el carril externo: 4,0 a 5,9 m/Km.
- Para el carril interno: 3,5 a 5,8 m/Km.

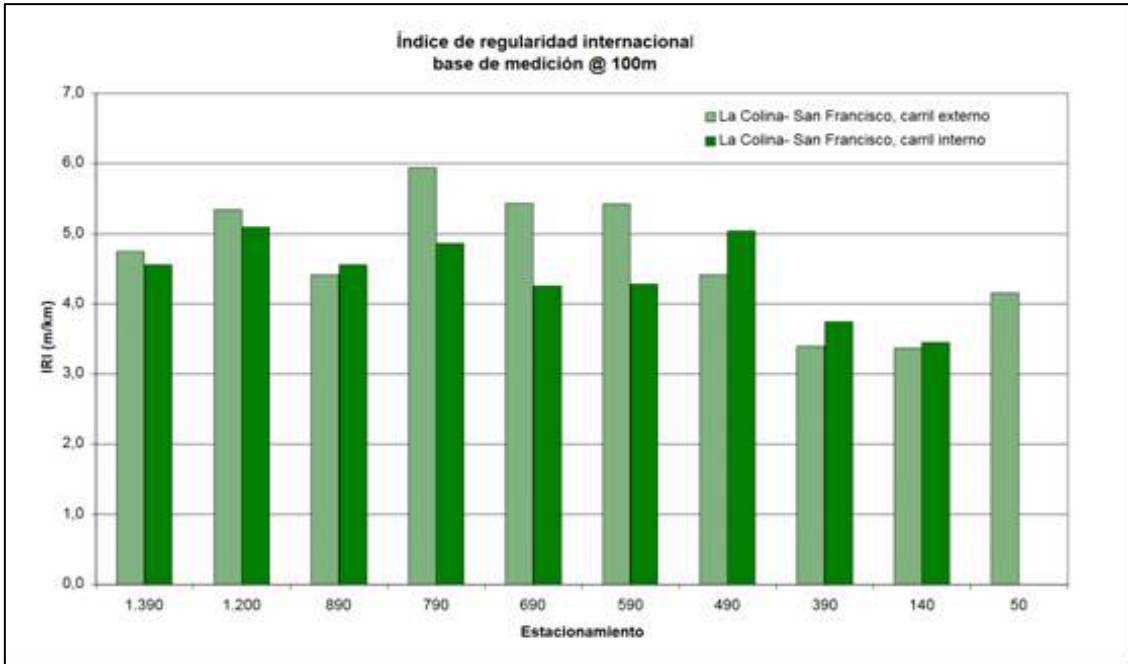
Gráfico No4. Valores individuales de IRI, en el sentido de circulación La Colina- San Francisco, para los carriles interno y externo. Base de medición cada 100m.

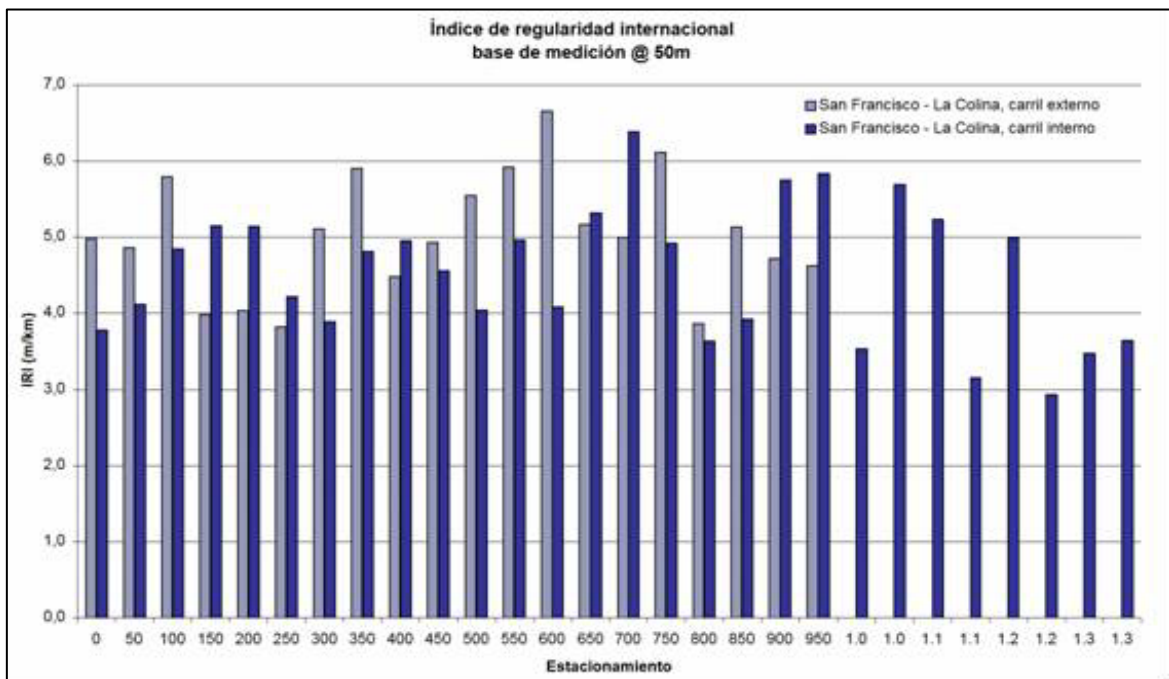
Gráfico No5. Valores individuales de IRI, en el sentido de circulación San Francisco-La Colina, para los carriles interno y externo. Base de medición cada 50m.

En el Gráfico No.5 en el sentido San Francisco-La Colina, se observa un rango de IRI de:

- Para el carril externo: 3,8 a 6,7 m/Km.
- Para el carril interno: 2,9 a 6,4 m/Km.

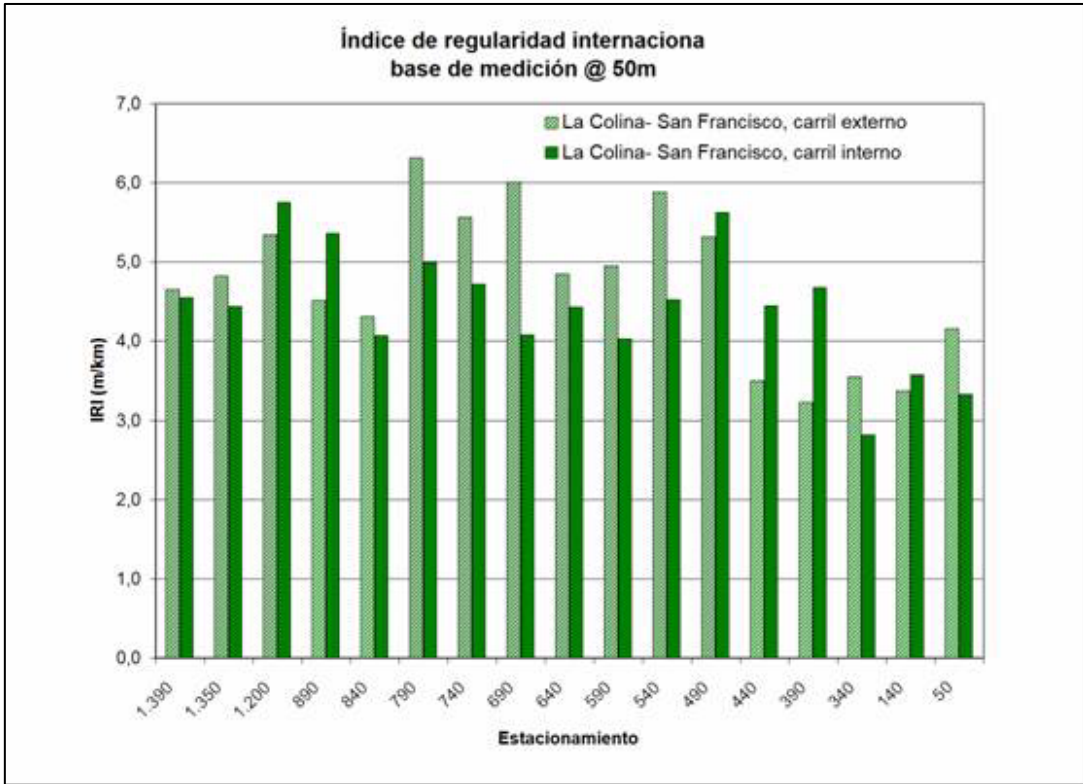
Gráfico No6. Valores individuales de IRI, en el sentido de circulación La Colina- San Francisco, para los carriles interno y externo. Base de medición cada 50m.

En el Gráfico No.6 en el sentido La Colina-San Francisco, se observa un rango de IRI de:

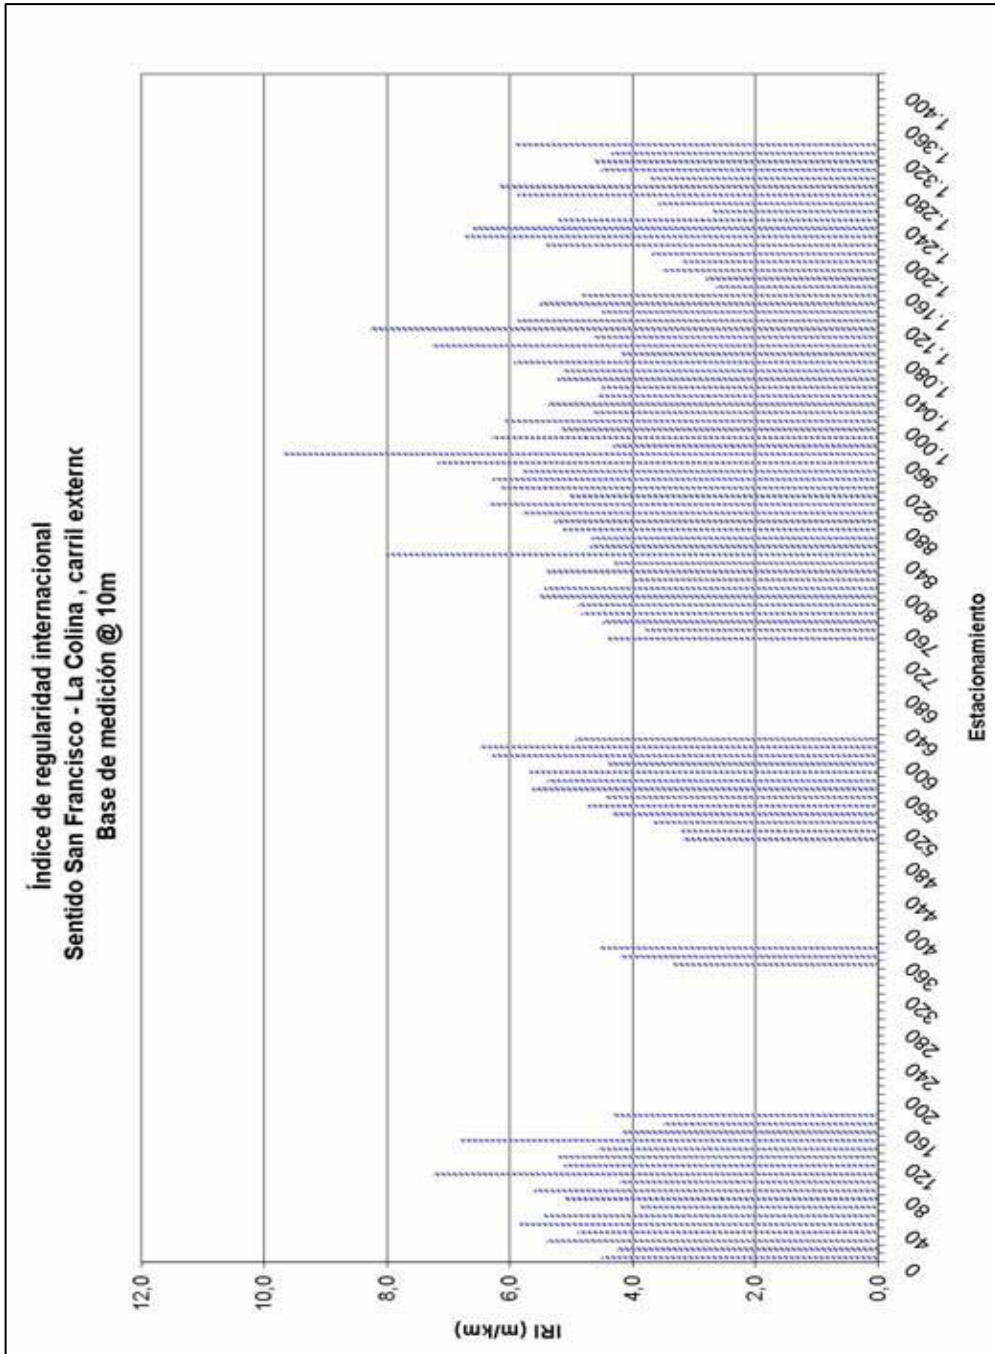
Gráfico No7. Valores individuales de IRI, en el sentido de circulación San Francisco-La Colina, para el carril externo. Base de medición cada 10m.

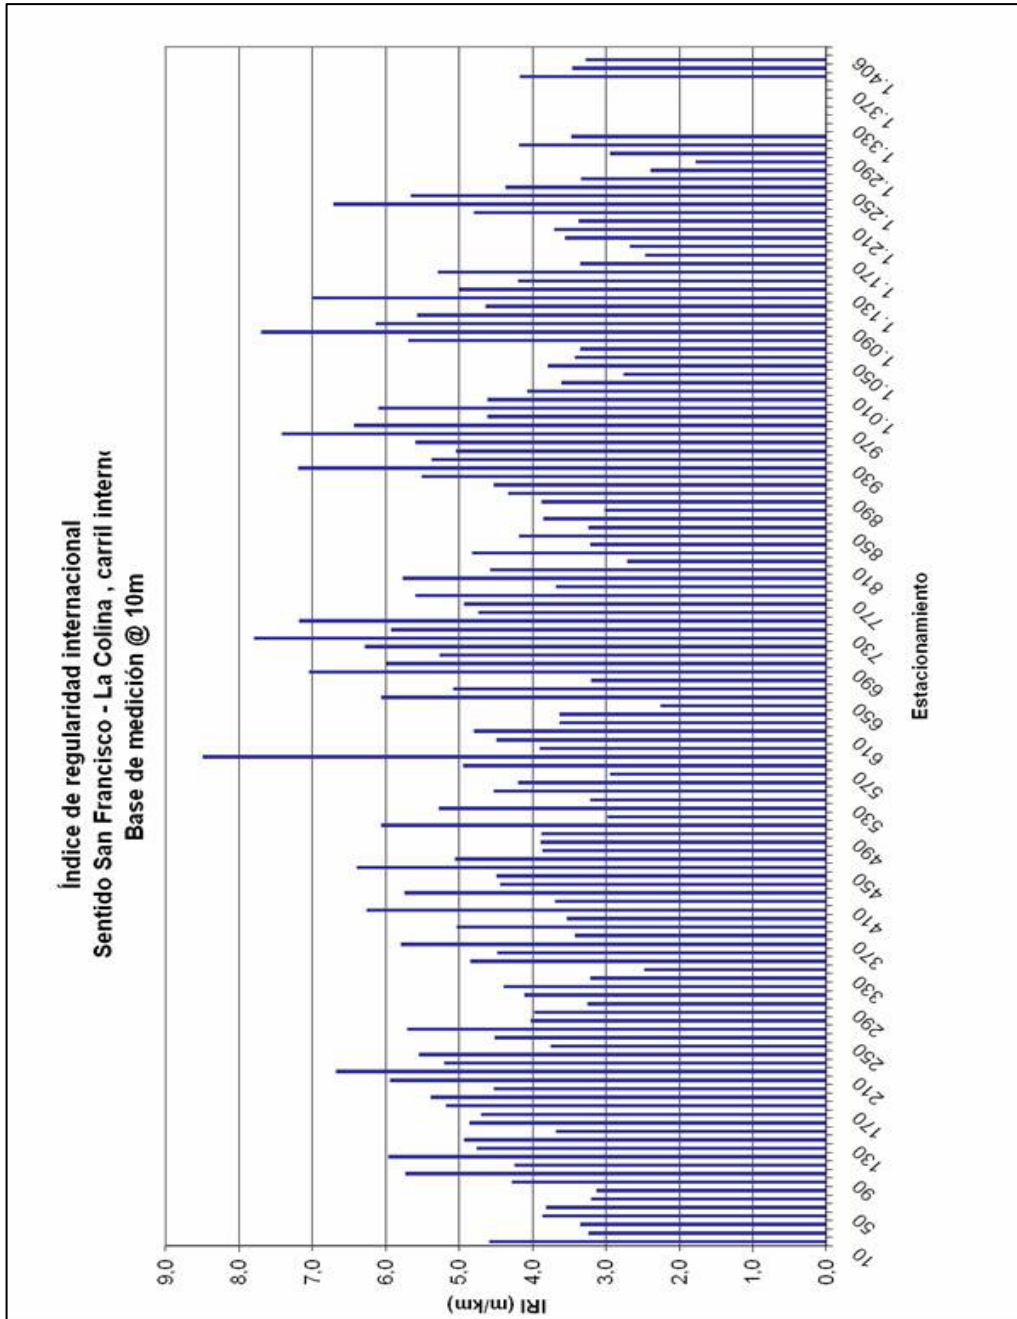
Gráfico No8. Valores individuales de IRI, en el sentido de circulación San Francisco-La Colina, para el carril interno. Base de medición cada 10m.

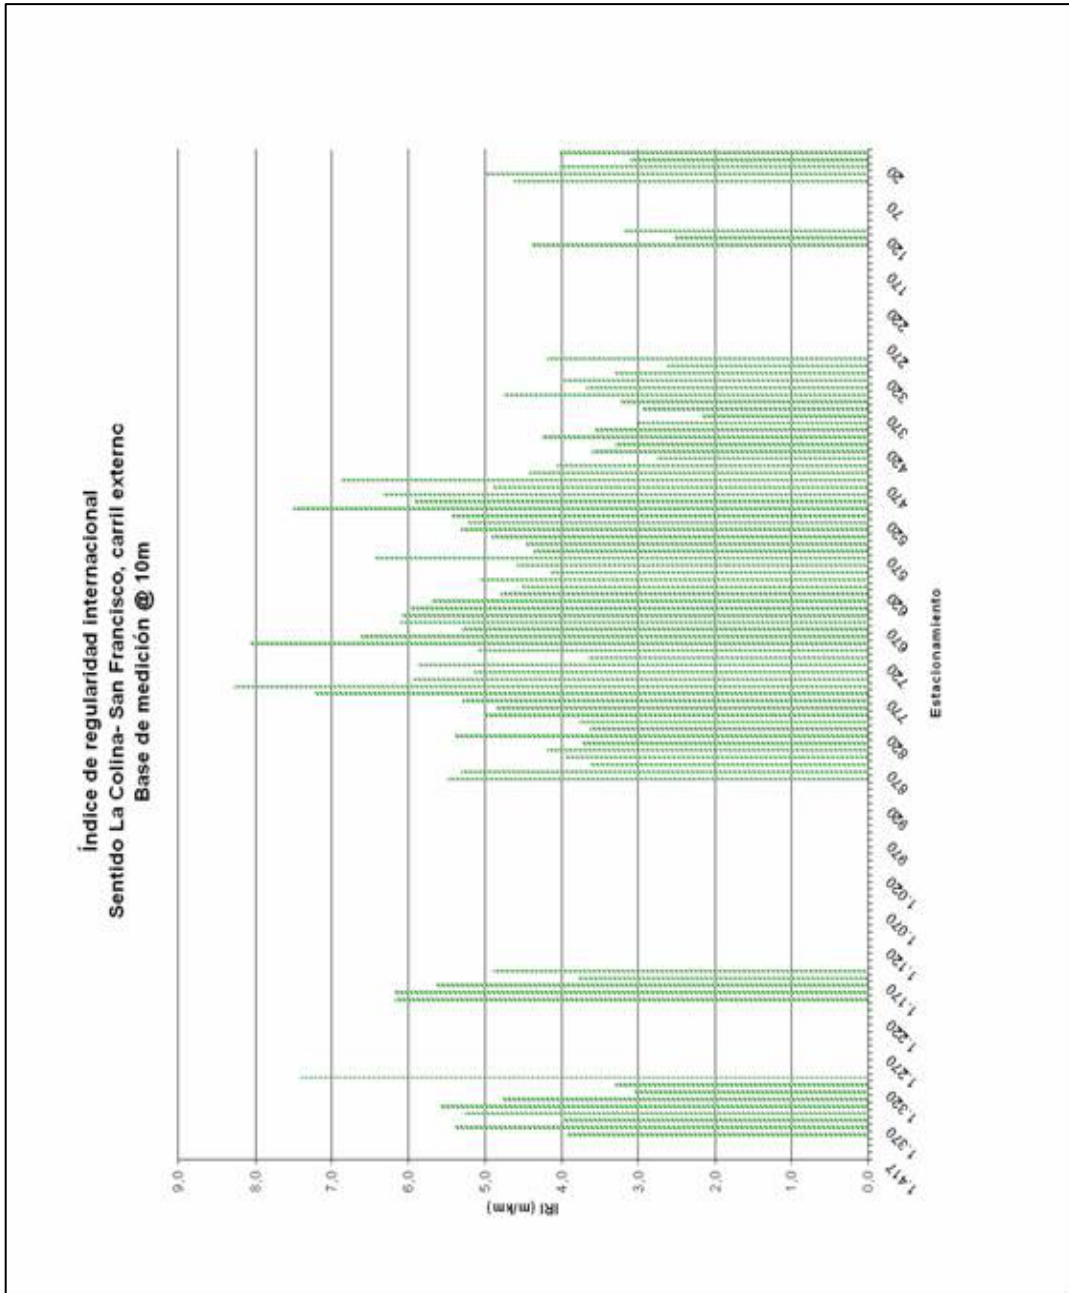
Gráfico No9. Valores individuales de IRI, en el sentido de circulación La Colina- San Francisco, para el carril externo. Base de medición cada 10m.

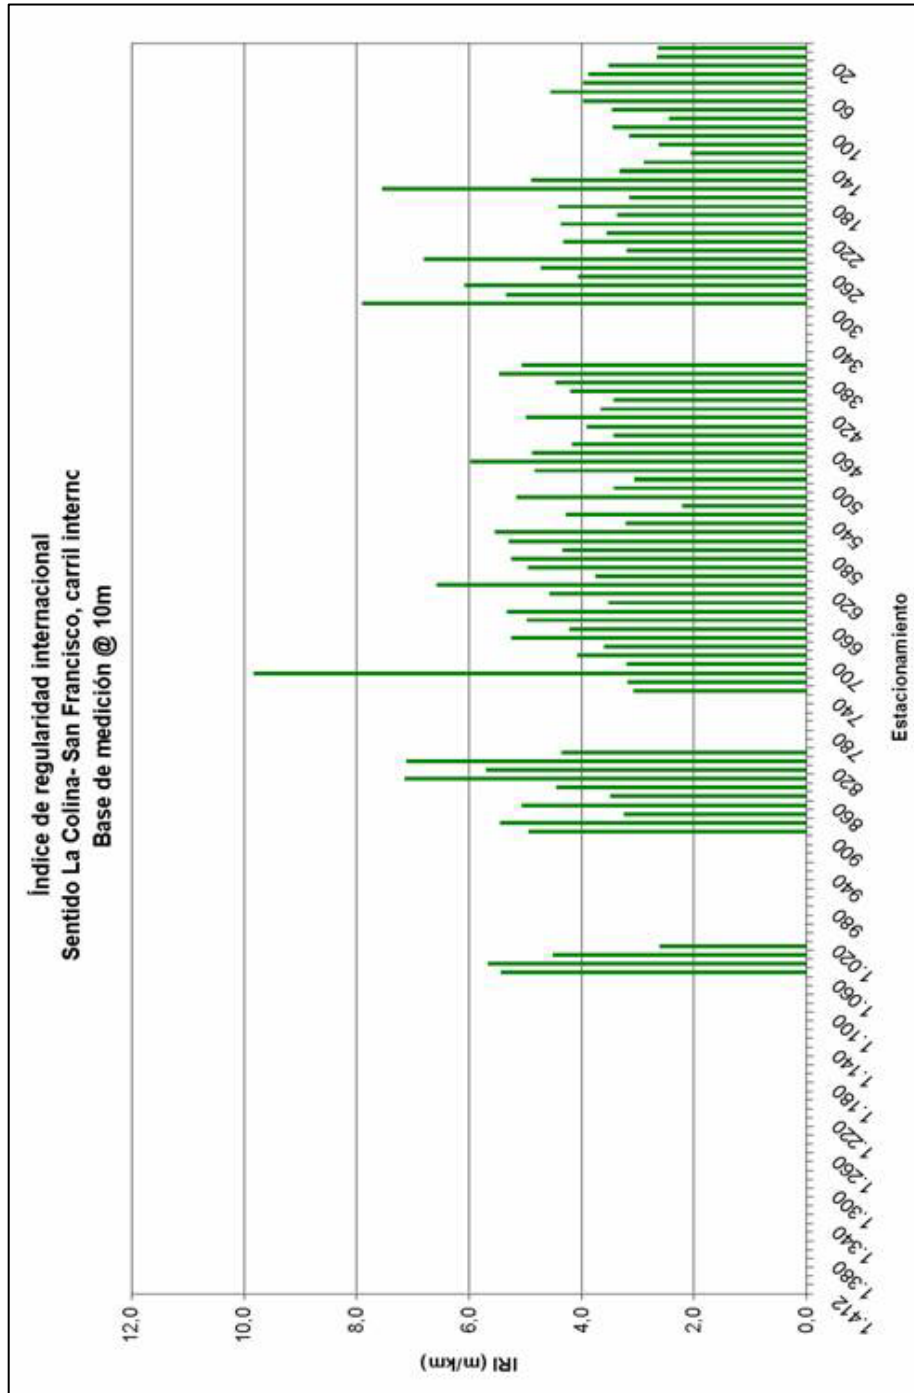
Gráfico No10. Valores individuales de IRI, en el sentido de circulación La Colina-San Francisco, para el carril interno. Base de medición cada 10m

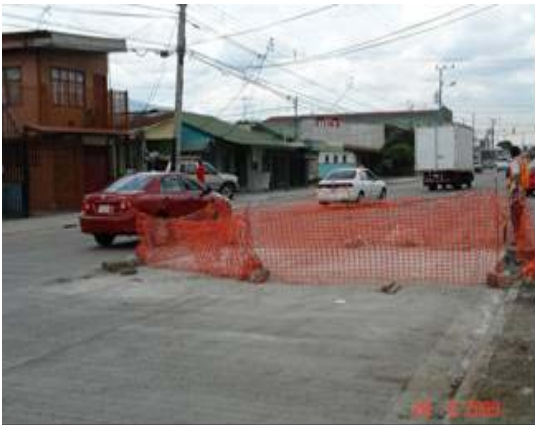
Es del conocimiento del equipo de auditoría que se están realizando reparaciones en las losas de concreto, ya que en dicha visita se observó la sustitución de 8 losas de ambos carriles; interno y externo, en el sentido La Colina- San Francisco.

Fotografía No1. Sustitución de 2 losas de concreto (28 de agosto del 2009)

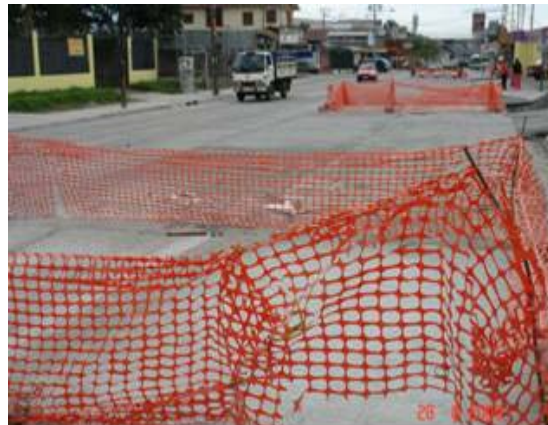
Fotografía No 2. Sustitución de losas de concreto (28 de agosto del 2009)

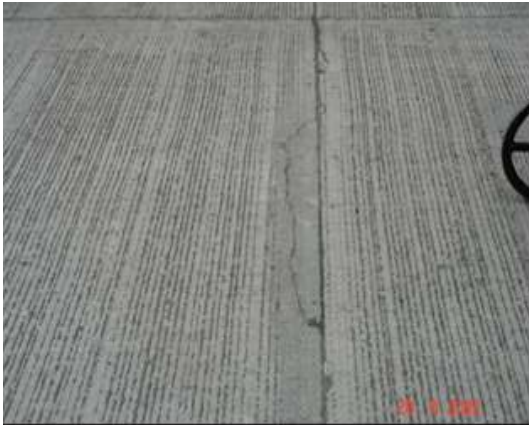
Como se puede observar en las fotografías No.3 y No.4 se presentan en el proyecto juntas agrietadas, algunas sin sellar y con material incompresible introducido, lo cual propicia las grietas en los bordes de las juntas.

Muchas de las juntas no han sido selladas. Al no estar selladas, se les ha introducido material incompresible, el cual limita la expansión de la losa de concreto que debe realizar debido a los diferenciales de temperatura diarios. Este material incompresible propicia el agrietamiento de la losa a la orilla de las juntas.

Fotografía No 3. Losa con deterioro y sin sello en la junta (28 de agosto del 2009)

En la gira conjunta CONAVI-LanammeUCR realizada el 21 de octubre del presente año, se pudo determinar que el estado inadecuado del sello de juntas continúa presentándose. Debido a la evidencia presentada en campo, el Ingeniero de Proyecto indicó la necesidad de colocar nuevos sellos que cumplieran a cabalidad su función.

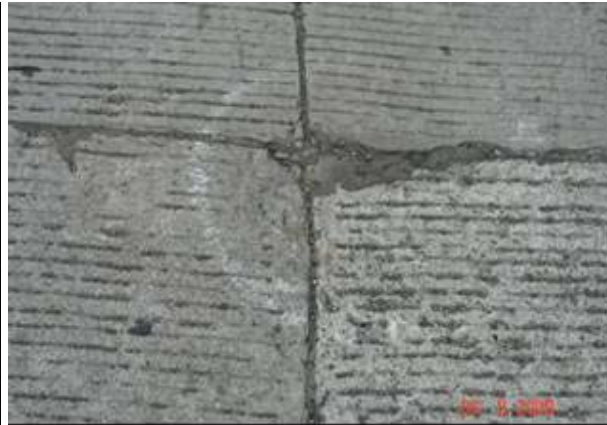
Fotografía No 4. Irregularidad de la junta (28 de agosto del 2009)

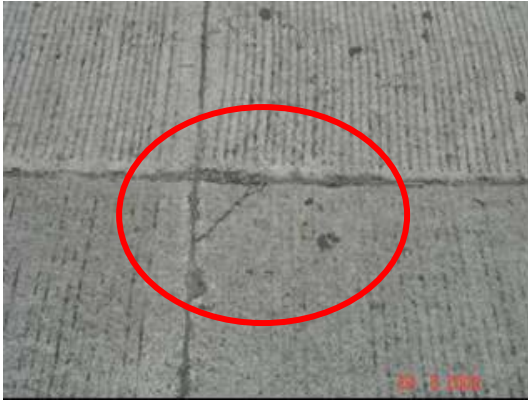
En las fotografías No.5 y No.6 se puede observar agrietamientos en esquinas de las losas.

Típicamente este agrietamiento en las esquinas de las losas, es un deterioro que ocurre cuando la base no está proporcionando un adecuado soporte a la losa.

Fotografía No 5. Agrietamiento en la esquina de la losa (28 de agosto del 2009)

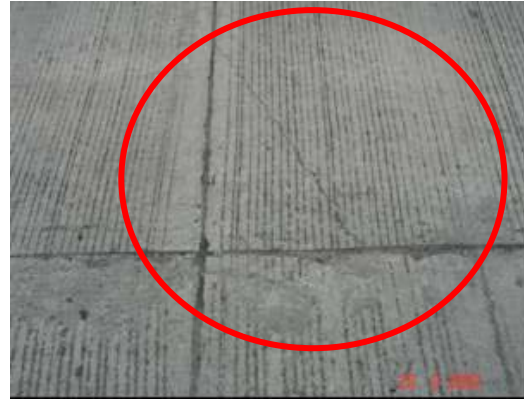
Fotografía No 6. Problemas en la unión de la junta (28 de agosto del 2009)

En la gira conjunta CONAVI-LanammeUCR realizada el 21 de octubre del presente año, se pudo observar que la losa mostrada en la fotografía No.6, correspondiente al estacionamiento 0+443 no había sido sustituida.

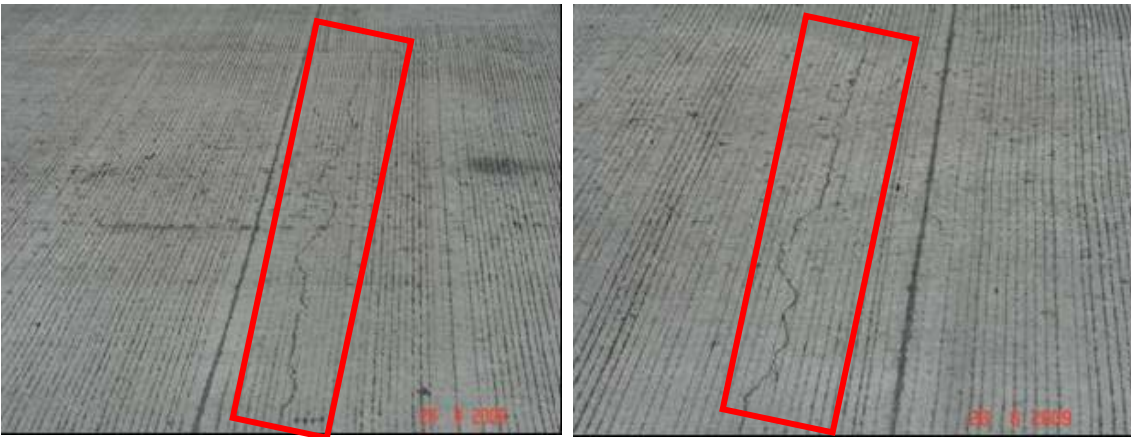
En las siguientes fotografías, el equipo auditor observó una importante cantidad de grietas transversales al sentido del tránsito a lo largo de toda la losa (Ver Fotografías No.7 y No.8). Estas se encuentran por lo general muy cerca de las juntas transversales.

Fotografía No 7y No 8. Agrietamiento transversal de la losa (28 de agosto del 2009)

En la gira conjunta CONAVI-LanammeUCR realizada el 21 de octubre del presente año, se pudo observar que la mayoría de losas que presentaban agrietamientos como los mostrados en las fotografías No.7 y No.8 fueron sustituidas, sin embargo, se pudo contabilizar alrededor de 10 losas que presentan un nivel de agrietamiento o fisuras de diversos patrones.

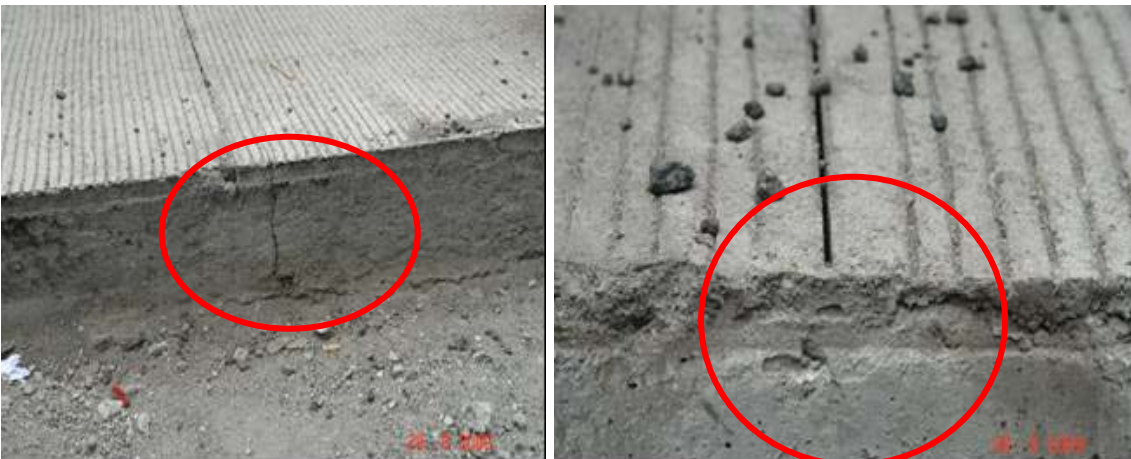
También se pudo observar que el corte que se realiza para separar las losas e inducir la formación de la grietas en la junta, presenta una profundidad escasa o en algunos casos es inexistente (Ver Fotografías No.9 y No.10). Esto permite que la grieta se forme en otro sitio.

Fotografía No 9: Formación de grieta a la par del corte insuficiente realizado (28 de agosto del 2009)

Fotografía No 10: Corte con profundidad insuficiente para la construcción de la junta de losa (28 de agosto del 2009)

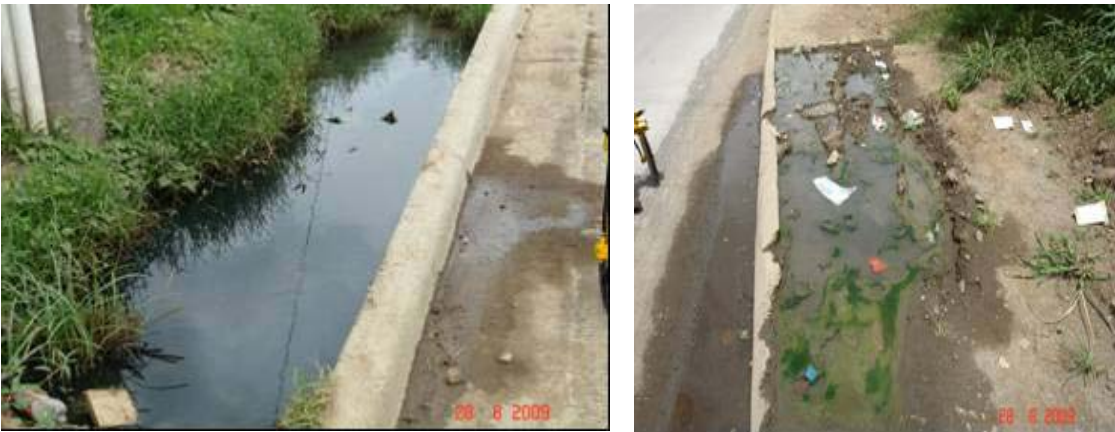
Existen algunas secciones del proyecto donde se presentan problemas de estancamiento de aguas a los alrededores, tal como se muestra en las fotografías No.11 y No.12, lo que podría ocasionar infiltraciones en las capas subyacentes y propiciar un deterioro al pavimento.

Por otra parte esta situación resulta un problema de transitabilidad para los peatones y de salubridad para las personas que viven o laboran en esta zona.

Fotografías No 11 y No 12. Estancamiento de agua (28 de agosto del 2009)

En la visita del 21 de octubre se pudo corroborar que el estancamiento de aguas en ciertas zonas estaba solventado, sin embargo esta observación se mantiene en el presente informe con el propósito de que para futuros proyectos, aun en la etapa de construcción, se vele por la integridad de la estructura de pavimento, la transitabilidad y salubridad de los usuarios.

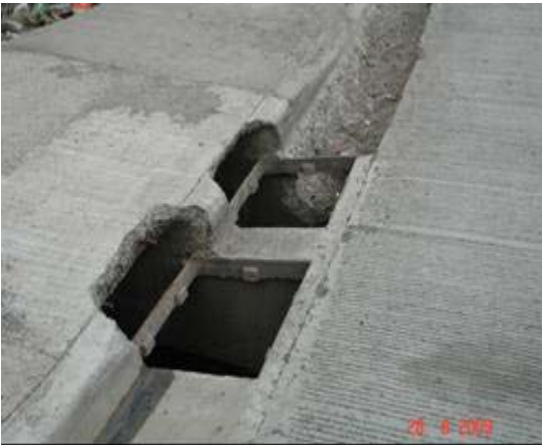
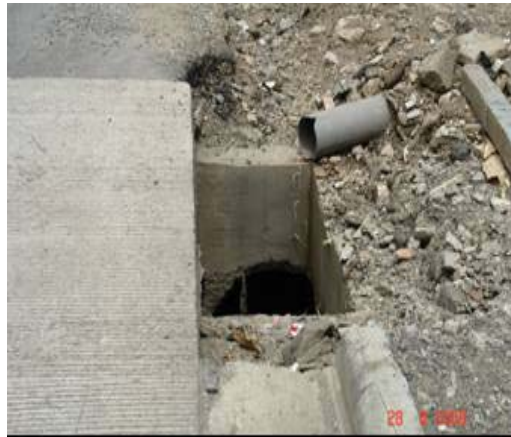
Fotografías No 13 y No 14. Obras de drenaje descubiertas sin protección ni señalización

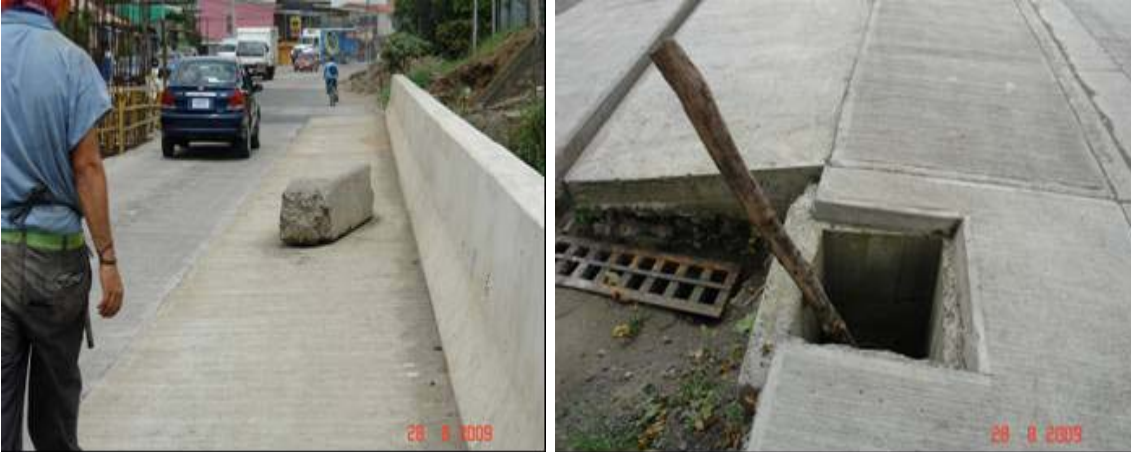
Fotografías No 15 y No 16. Obstáculos peligrosos en la vía.

En la visita del 21 de octubre se pudo corroborar que el aspecto de faltante de tapas en los tragantes estaba solventado, sin embargo esta observación se mantiene en el presente informe con el propósito de que para futuros proyectos, aun en la etapa de construcción, se vele por la seguridad de los usuarios.
