**INFORME  
AUDITORÍA TÉCNICA  
LM-AT-252-09**

**Proyectos de Conservación Vial en rutas de lastre, rutas  
No.301, Zona 1-1 y No.911, Zona 2-4B  
Red vial nacional con superficie de lastre y tierra**

**Licitación Pública No. 2007 LN 00004-CV**

**MARZO 2010**

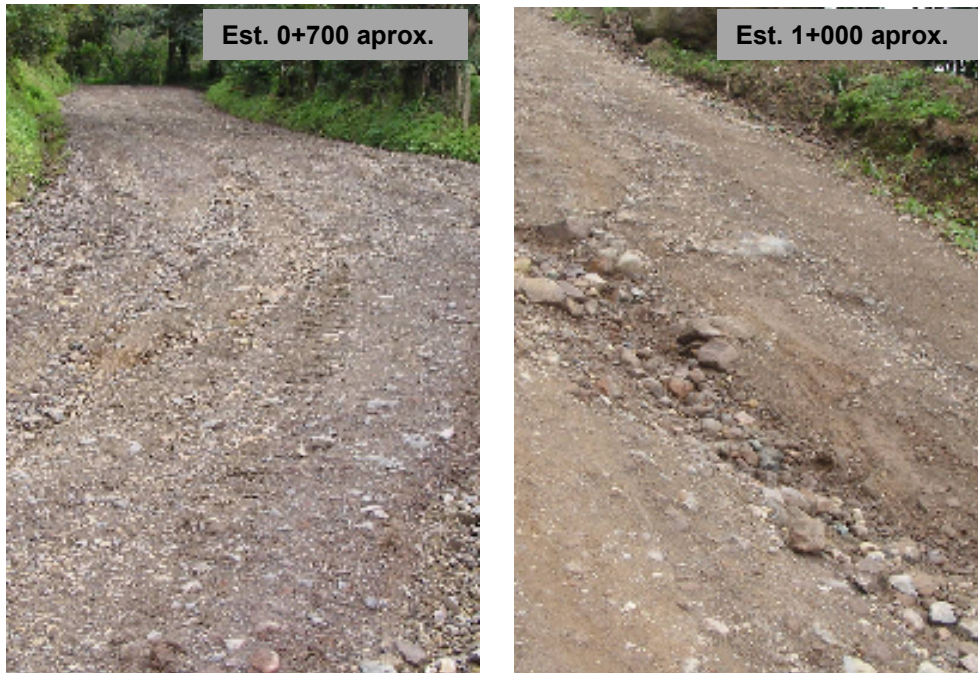
En algunas secciones la superficie de ruedo presenta deterioro manifestado como cárcavas, producto de la erosión del material ocasionado por flujo de agua en la superficie. Esta condición mostrada en las Fotografías No.1 y 2, representa un nivel funcional bajo de la carretera que la hace menos transitable y que se agrava con la presencia de lluvia y por las pendientes existentes en algunas secciones de la ruta No 301, ya que se produce el “lavado” de material de la superficie de ruedo.

**Fotografías No.1 y 2: Cárcavas en la superficie de ruedo. 05/11/09**

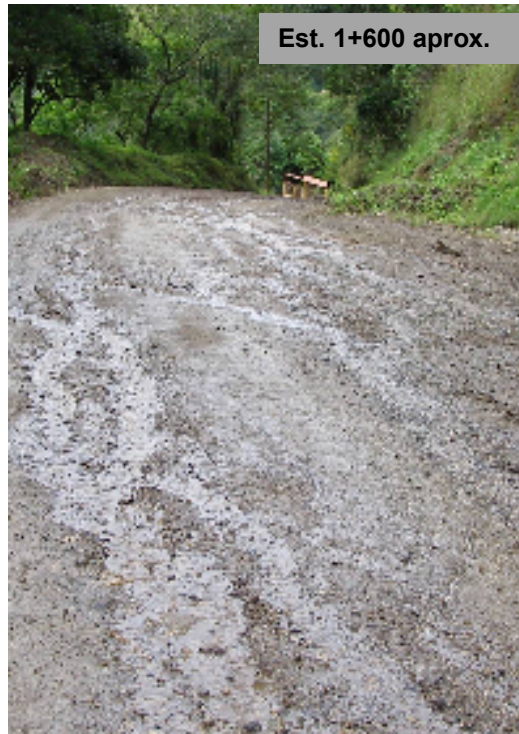
Además, se observó tramos donde el escurrimiento de agua es constante (Fotografía No.3), lo que requiere de una atención urgente al manejo y canalización de aguas, teniendo en cuenta la calidad de la conformación de cunetas y el bombeo que debe darse a la superficie de ruedo.

**Fotografía No.3:**  
**Escorrimento constante en la**  
**superficie de ruedo.**  
**05/11/09**

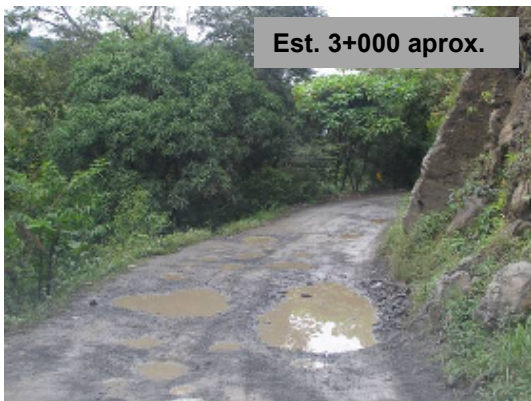
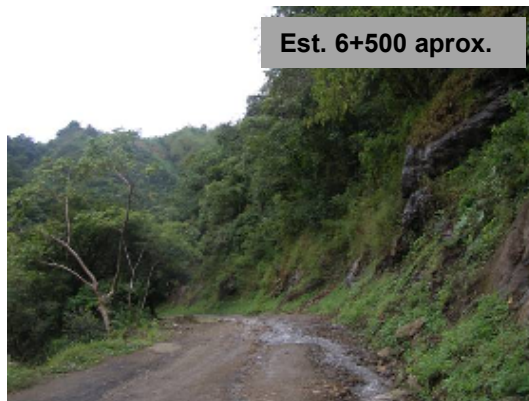
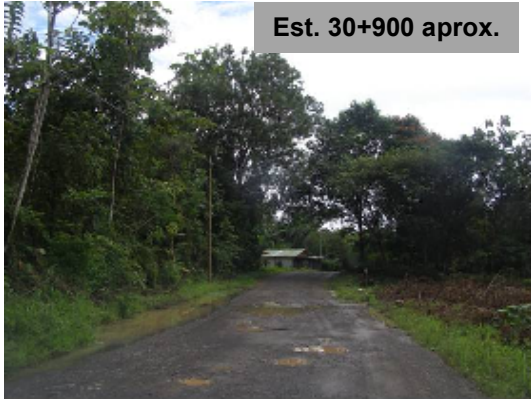
En las fotografías No.4, 5 y 6 se muestran tramos que presentan deterioros tales como huecos con acumulación y escurrimiento longitudinal de agua, con el agravante que la superficie de ruedo (o la calzada) no cuenta con el bombeo necesario para que las aguas sean evacuadas hacia la cuneta.

**Fotografías No. 4, 5 y 6:  
Acumulación y escurrimiento de  
agua en la superficie de ruedo.  
05/11/09**

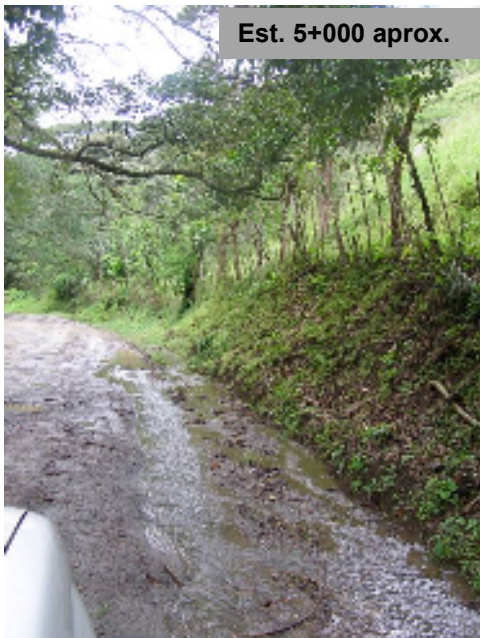
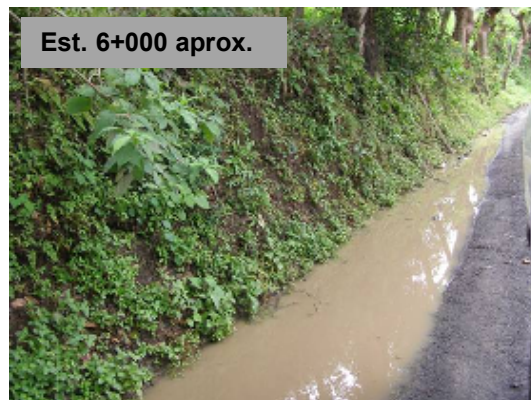
En las fotografías No.7 y 8 se presentan secciones donde la cuneta no está debidamente conformada o es inexistente, por lo que lateralmente se produce acumulación excesiva de agua. Al no existir una adecuada conformación de la cuneta, el agua fluye sobre la superficie de ruedo. Ambas condiciones afectan las capas granulares al provocar saturación del suelo.

**Fotografías No.7 y 8: Condición  
de las cunetas. 05/11/09**

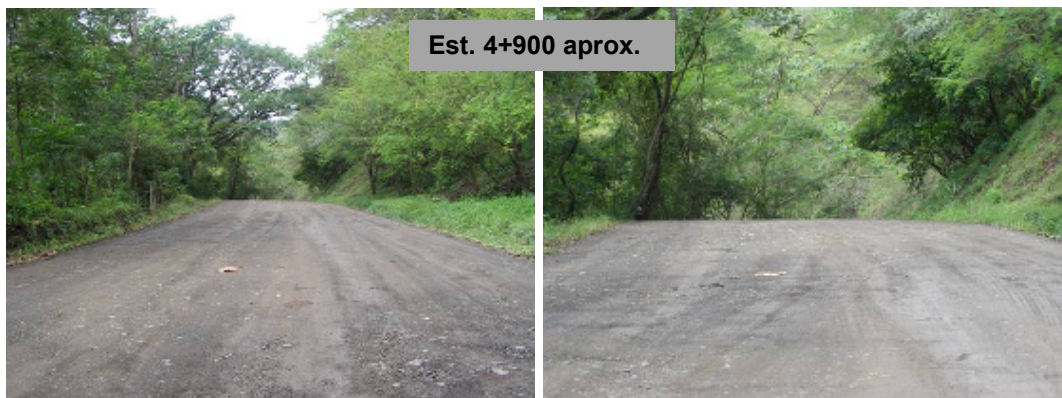
En las fotografías No.9 y 10 se presenta una condición de bombeo (sección en corona) deficiente, aspecto que en condiciones de lluvia contribuye a que el agua se acumule en la superficie de ruedo y que ocasione infiltración en las capas granulares que pueden acelerar el deterioro de la sección.

*“La limpieza y conformación final deberá ser de tal grado, que permita la evacuación de las pluviales en forma natural, para ello se deberá cumplir que la pendiente de la sección transversal (bombeo) de la superficie de rodamiento, que en ningún punto será menor a un 6 (seis)% en tangente”.*

Fotografías No.9 y 10: Bombeo deficiente. 05/11/09

Al analizar los aspectos mencionados anteriormente, se evidencia que la superficie del camino necesita configurarse de tal forma que el agua se disperse y se desplace fuera del camino lo más rápido y frecuente que sea posible. El agua estancada en los baches, roderas y ondulaciones puede debilitar la capa de subrasante y acelerar los daños.

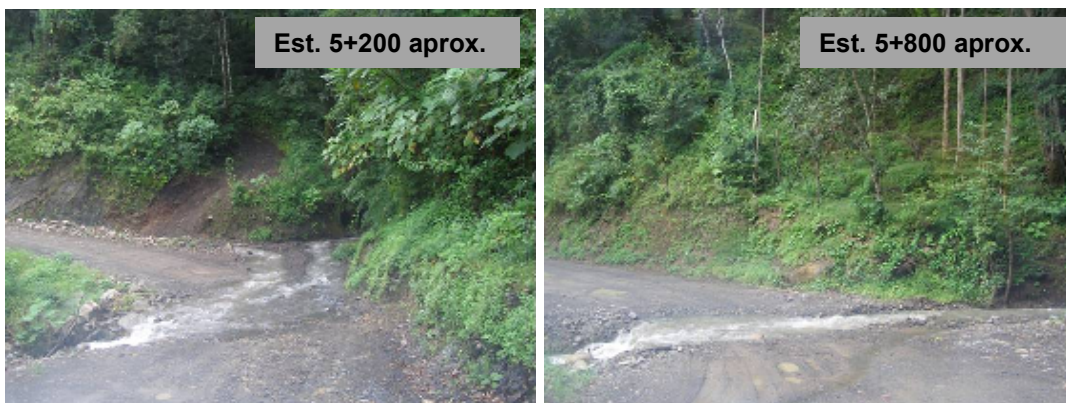
En dos puntos distintos de las secciones visitadas (Fotografías No.11 y 12), se observaron pasos naturales de agua no controlados que cruzan la sección transversal de la carretera, condición a la que se le debería dar tratamiento pues de lo contrario puede significar desde pérdida del material adyacente y del ancho de la sección del camino, así como un potencial riesgo para los usuarios que transitan esta ruta, en caso de un aumento del nivel del agua que circula naturalmente por estos puntos.

Fotografías No.11 y 12: Pasos de agua no controlados. 05/11/09

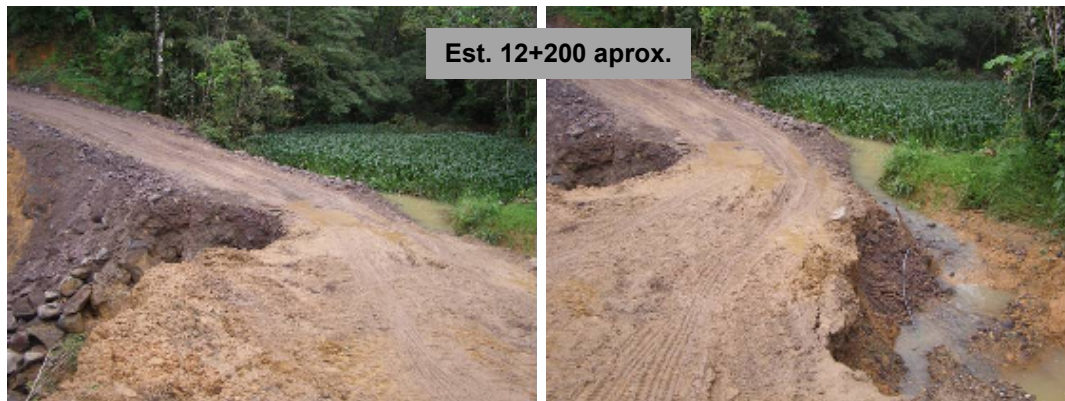
En las siguientes fotografías se muestra uno de los puntos más críticos de deterioro de la ruta, específicamente en el estacionamiento 12+200 en donde se ha producido pérdida del ancho de la sección transversal tal como se muestra en las fotografías No.13 y 14. El día de la visita de fiscalización realizada el 5 de noviembre estaba presente la ingeniera del Organismo de Inspección por parte del CONAVI debido a que dadas las condiciones de peligro que representaba para los usuarios se iba a ordenar el cierre del paso de vehículos por esta sección.

En esta sección resulta urgente realizar un debido manejo de aguas debido a la existencia de una laguna a un lado de la sección, tal como se aprecia en las fotografías No.13 y 14, lo cual afecta la estabilidad del material granular.

Fotografía No.13 y 14: Sección crítica de pérdida de sección. 05/11/09

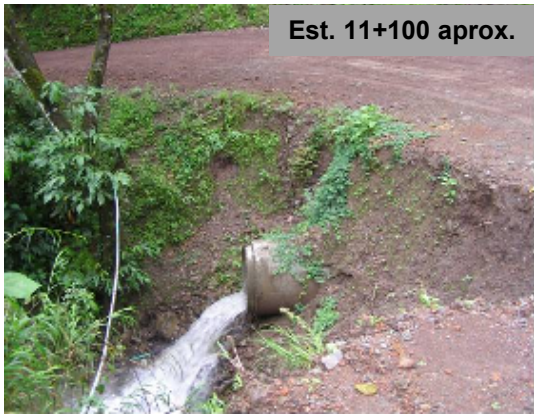
Se observó puntos donde existe tubería que no cuenta con los elementos de protección tales como cabezales, delantales, disipadores de energía, entre otros tal como se nota en la Fotografía No.15, necesarios para disminuir la erosión que provoca la salida de flujos de agua hacia el talud y zonas adyacentes, conllevando a situaciones como las observadas en la Fotografía No.16, en donde en esta misma ruta se ha producido la falla de estos elementos de drenaje, situación que no optimiza la inversión realizada.

**Fotografía No.15: Tubería sin disipador de energía**

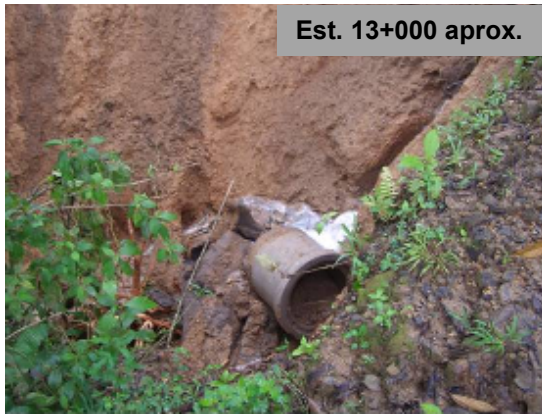
**Fotografía No. 16: Pérdida de tubería por condiciones del talud**

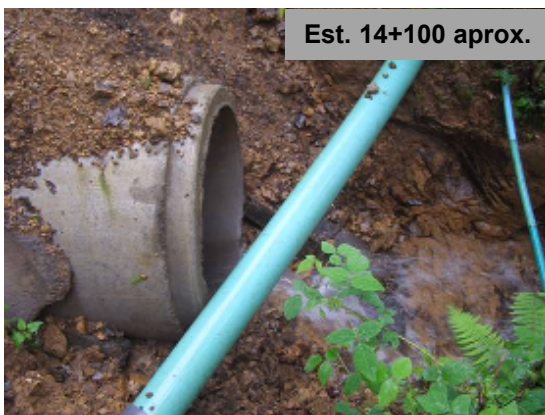
En el caso de la Fotografía No.17 se observa un conflicto en la disposición de las tuberías de drenaje y de agua potable, situación que pone en riesgo tanto la estabilidad del talud, ya que esta tubería de drenaje no cuenta con los elementos de protección, así como la tubería de agua potable debido a que podría verse deteriorada por la eventual salida a presión del flujo de agua con sedimentos o desechos de gran tamaño. Incluso puede hacer que las labores de mantenimiento de limpieza resulten más complicadas.

**Fotografía No.17: Disposición ineficiente de tuberías.  
05/11/09**

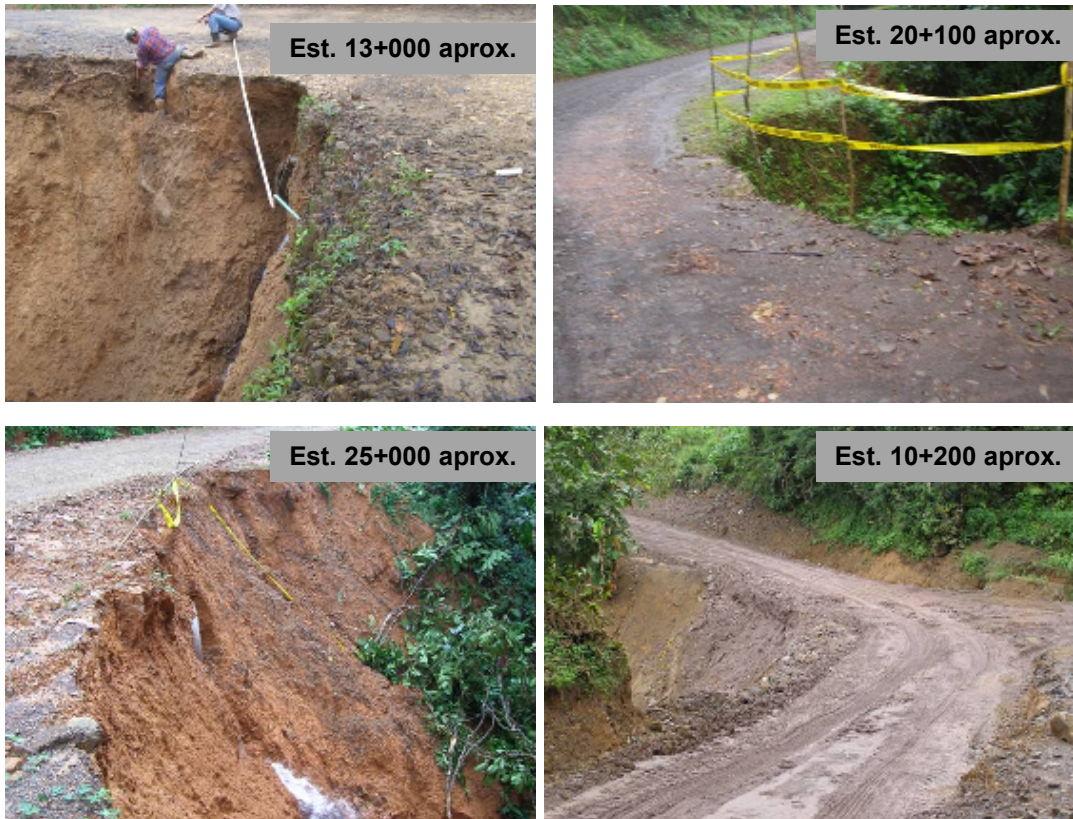
En las fotografías No.18, 19, 20 y 21 se observan condiciones críticas en relación con estabilidad de taludes, situaciones que representan un riesgo para los usuarios, como para las condiciones de transitabilidad de esta ruta.

Cabe destacar que se evidenció que dichas zonas de estabilidad de taludes carecen de obras o elementos que eviten o minimicen el riesgo de una eventual falla del talud.

Fotografías No.18, 19, 20 y 21: Inestabilidad de taludes. 05/11/09

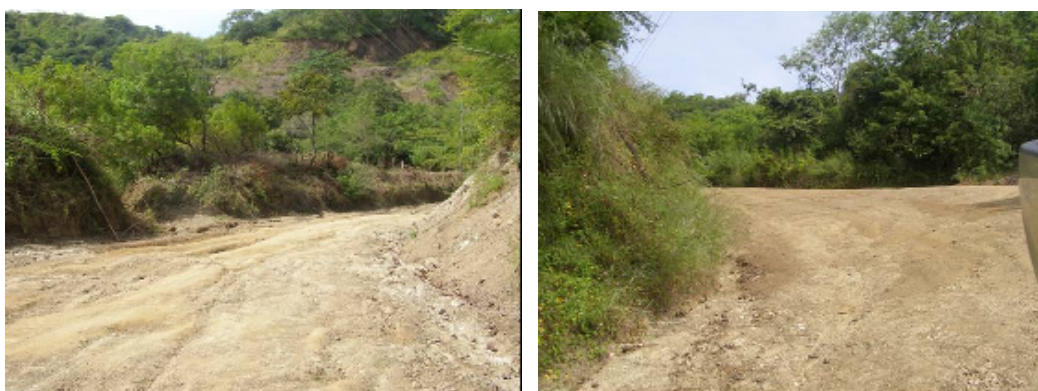
En contraste, es evidente que tanto la mayor parte de la longitud de la sección de control 50443 como la 51170, presentan condiciones de deterioro que reflejan que la inversión ha sido muy baja en comparación con otras secciones de control de esta ruta (Fotografías No.30 y 31).

**Fotografías No.30 y 31: Tramos de la sección de control 50443 y de la 51170 con menor intervención. RUTA 911. 13/11/09**

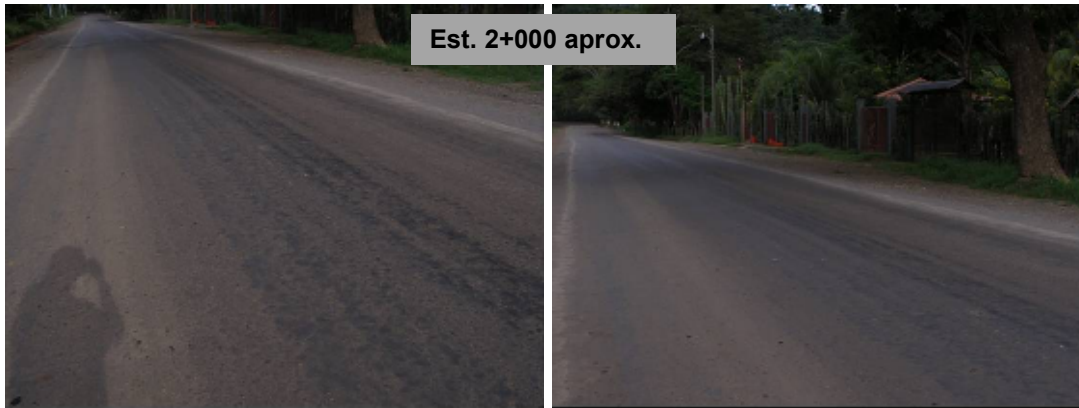
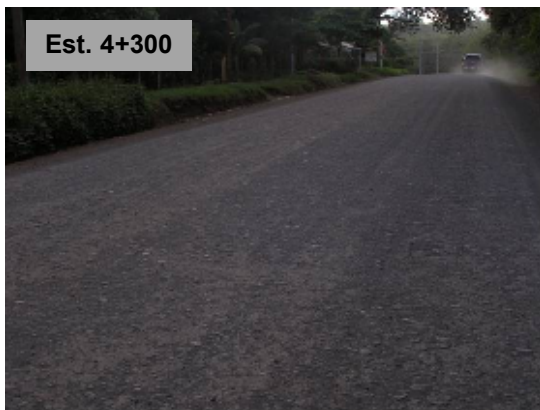
En términos generales, las primeras secciones de control 50441 y 50442 de la ruta No 911 (aproximadamente desde Sardinal a Nuevo Colón) cuentan con una transitabilidad aceptable, pues no se observan baches ni deterioros existentes en la superficie de ruedo. (Fotografías No.22, 23 y 24).

**Fotografías No.22, 23 y 24: Condiciones existentes de superficie de ruedo. RUTA 911. 12/11/09**

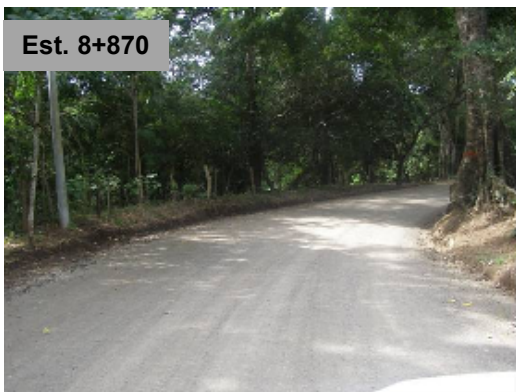
De la plaza de Nuevo Colón (estacionamiento 8+000 aproximadamente hacia el estacionamiento 8+870 (Fotografía No.23), iniciando en la sección de control 50443, se observa un tramo corto que presenta una condición de superficie de ruedo aceptable, aunque no se observa la conformación de cunetas, lo cual es uno de los aspectos más importantes en este tipo de rutas.

**Fotografía No.23: Tramo de la sección de control 50443 en condiciones transitables. RUTA 911. 13/11/09**

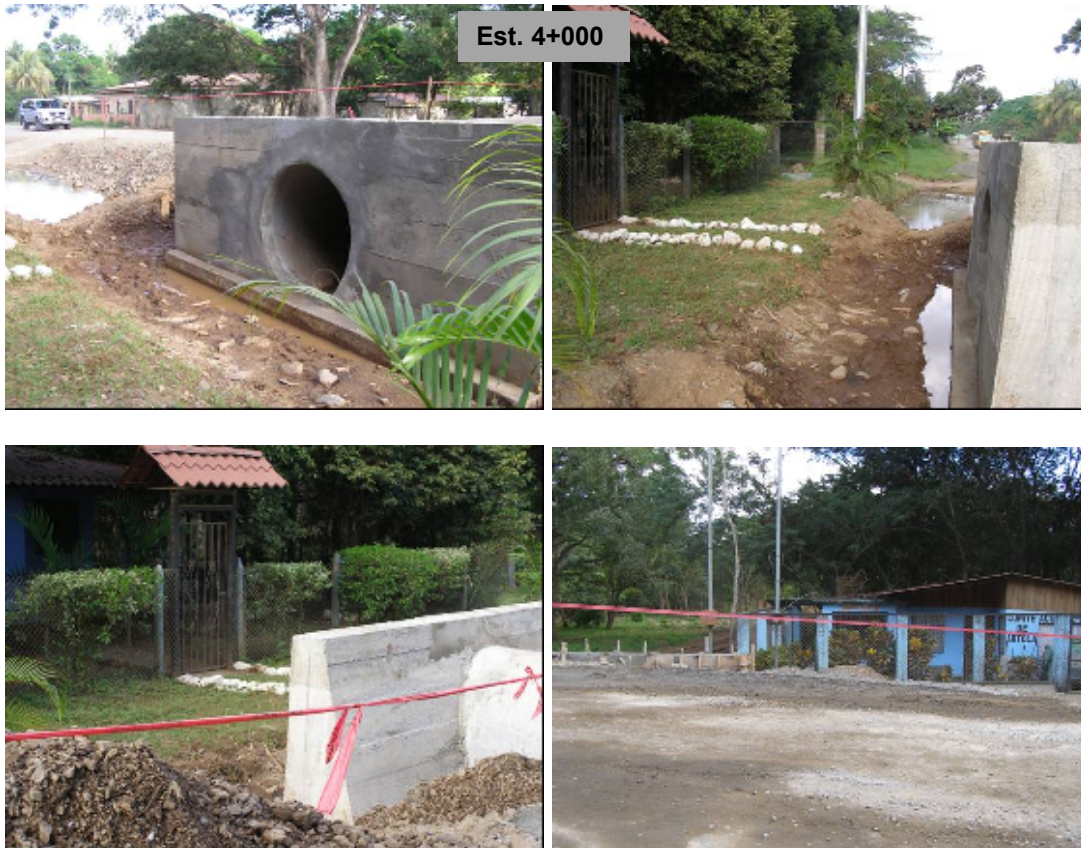
La colocación de una tubería de drenaje con su respectivo cabezal de entrada y salida se ubicó frente a una casa de habitación y el otro extremo frente al local del Comité Acueducto de Artola, en la estación 4+000 aproximadamente.

De acuerdo con las buenas prácticas de ingeniería esta es una condición inaceptable desde el punto de vista de uso y colocación de la alcantarilla y de respeto hacia la propiedad privada.

Fotografías No.24, 25, 26 y 27: Ubicación de tubería frente a casa de habitación y al local del Comité Acueducto de Artola. Est. Aprox. 4+000. 1 RUTA 911. 2/11/09
