**INFORME  
AUDITORÍA TÉCNICA  
LM-AT-135-10**

**INFORME SOBRE LA EJECUCIÓN Y CALIDAD  
DE LAS OBRAS PARA EL PROYECTO:  
Conservación Vial de la Red Vial Nacional con Superficie en  
Tierra y Lastre,  
Zona 3-1 B, Línea N°22, Ruta Nacional N° 604.**

**Licitación Pública No. 2007LN-000004-CV**

**OCTUBRE 2010**

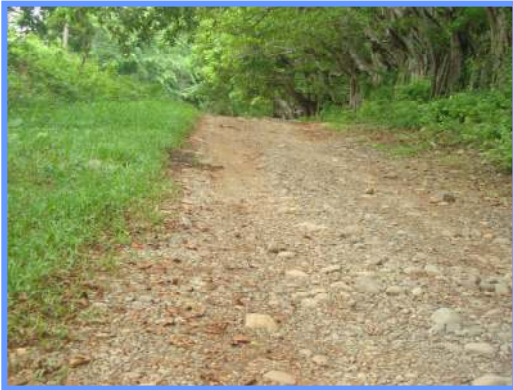
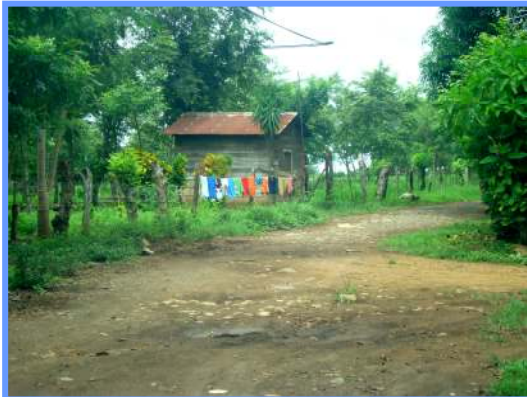
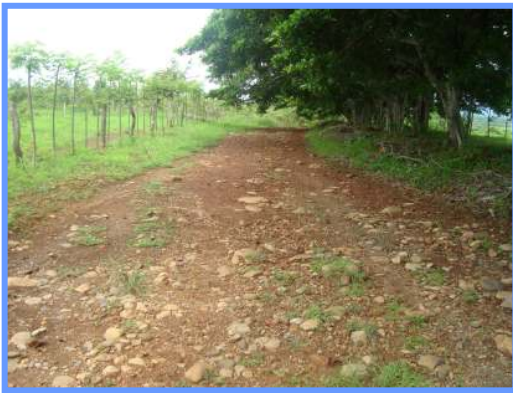
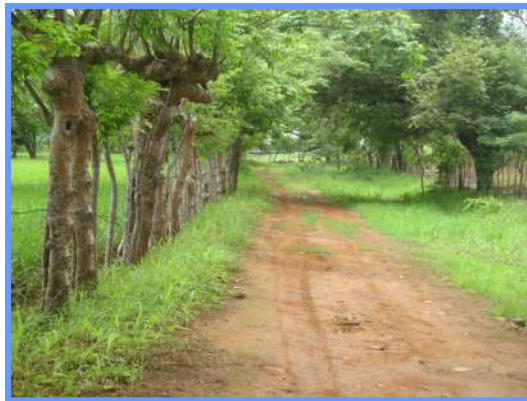
Al respecto, en la gira realizada por el Equipo Auditor, el día 08 de junio del 2010, se pudo constatar que la entrada que alude el denunciante como correcta, frente al restaurante Caballo Blanco ubicada 400m Noroeste del acceso Villa Bruselas, tiene sólo los primeros 200m de la superficie de ruedo en lastre y el resto prácticamente en tierra, con algunas pocas casas de habitación, por lo que los servicios públicos no se ubican totalmente por este tramo. (Ver fotografías N°1)

(A) Estacionamiento 0+000  
Entrada sobre Ruta Nacional N°1

(B) Estacionamiento 0+150  
Superficie en tierra con algo de lastre

(C) Estacionamiento 0+300  
Superficie en tierra con algo de lastre

(D) Estacionamiento 0+400  
Superficie en tierra

**Fotografías N° 1:** Acceso No Oficial: a 400m Noroeste del acceso oficial  
Villa Bruselas, frente a Restaurante Caballo Blanco.  
(Fecha de fotografías 08-Junio-2010)

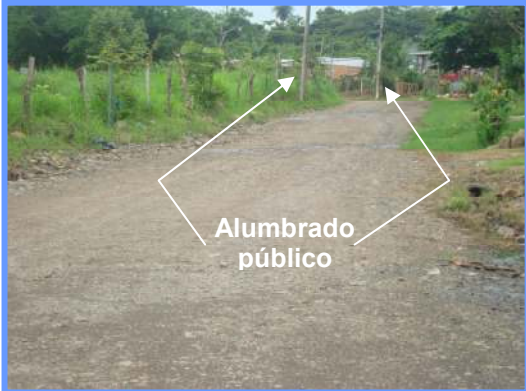
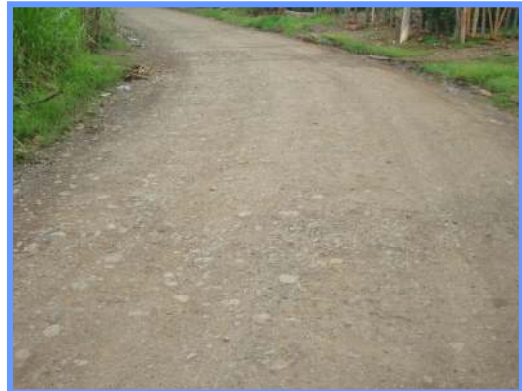
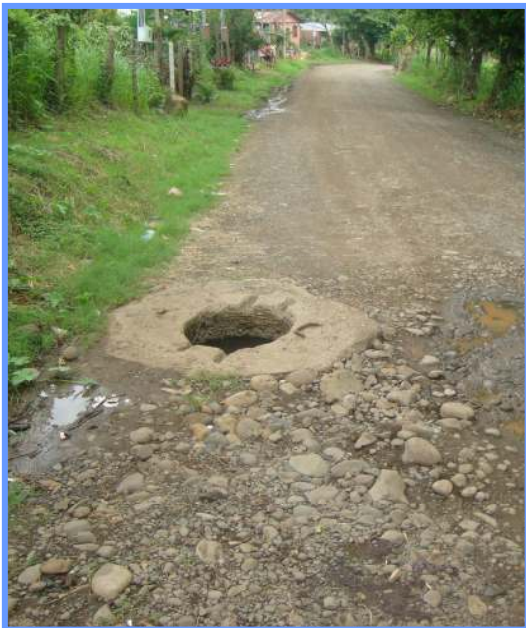
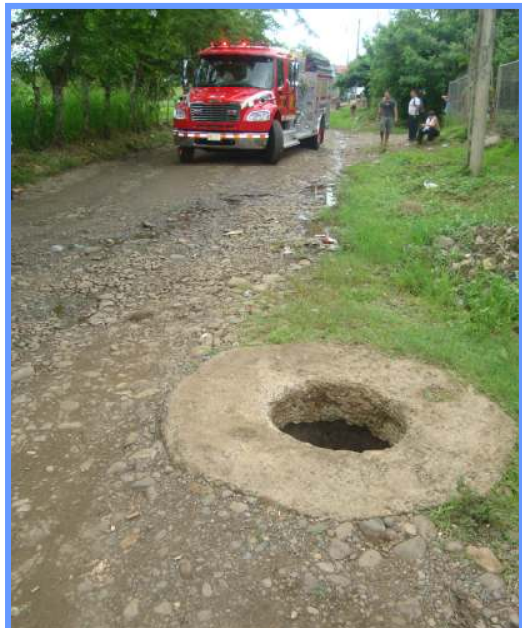
Por otro lado, la entrada por Villa Bruselas, presenta una considerable cantidad de casas, servicios públicos que van desde electricidad, teléfono y sistema de alcantarillado, con superficie de ruedo en lastre, según se puede observar en las fotografías N°2.

(A) Estacionamiento 0+400.  
Servicio público de electricidad.

(B) Estacionamiento 0+600.  
Acabado de superficie existente.

(C) Estación 0+200.  
Servicio público de alcantarillado  
Pozos de alcantarillado sin tapas

(C) Estación 0+225.  
Servicio público de alcantarillado  
Pozos de alcantarillado sin tapas

**Fotografías N° 2: Acceso Oficial: Villa Bruselas.**  
(Fecha de fotografías 08-Junio-2010)

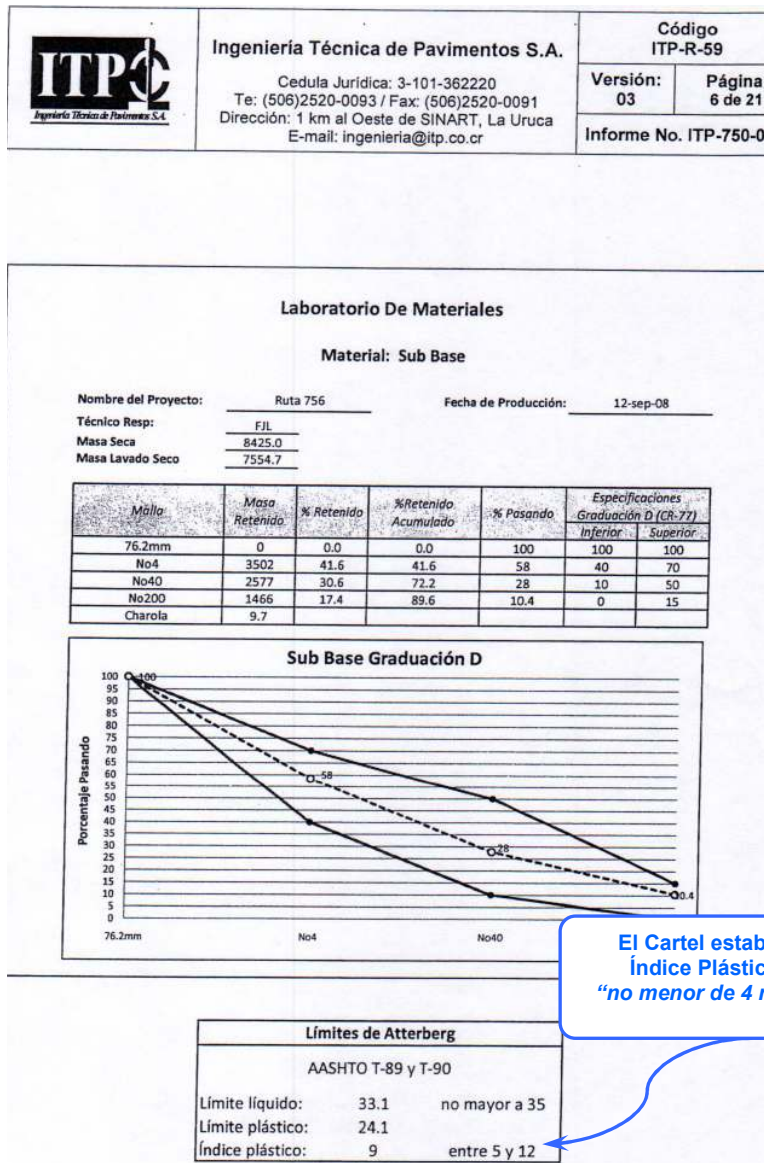
**Figura N° 4:** Estimación de Pago N°4 (Diciembre del 2008)  
Informe de Autocontrol ITP-750-08  
Rangos de Índice Plástico diferentes del Cartel de Licitación.

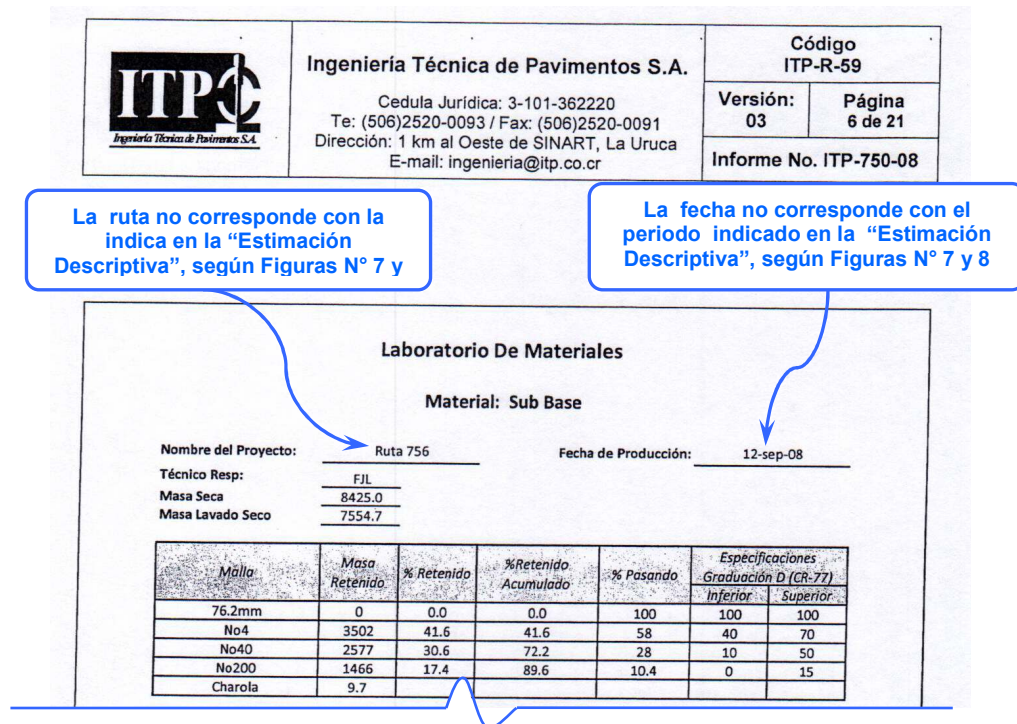
- a) **Estimación de Pago N° 4:** tal y como se muestra en las Figura N°5 y 6, el informe de Autocontrol de Calidad ITP-750-08, indica que los trabajos se realizaron en la Ruta Nacional N° 756 y durante el mes de septiembre del 2008. No obstante, esa misma estimación pero en el apartado de la “Descriptiva”, según se muestra en las Figuras N°7 y 8, detalla que las obras se realizaron más bien en la Ruta Nacional N° 604 y durante el periodo que va del 03 al 19 de Diciembre del 2008, por lo que no hay consistencia en la información.

**Figura N° 5:** Estimación de Pago N°4 (Diciembre del 2008)  
Informe de Autocontrol ITP-750-08  
Ensayo de granulometría de material de lastre.

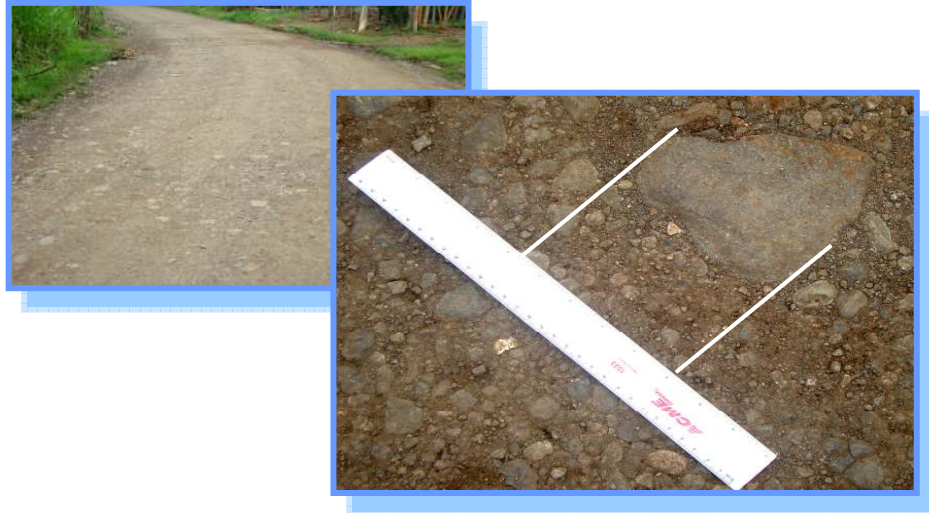
De manera que si un material presenta sobre-tamaño, es probable que no se alcance una densificación apropiada, sin lograr el aumento volumétrico y la resistencia requerida, situación que puede generar una disminución notable en la vida media del camino.

**Fotografías N° 3:** Estación 0+600, Acceso por Villa Bruselas.  
Material con sobre-tamaño granulométrico, diámetro de 4.75".  
(Fecha de fotografías 08-Junio-2010)

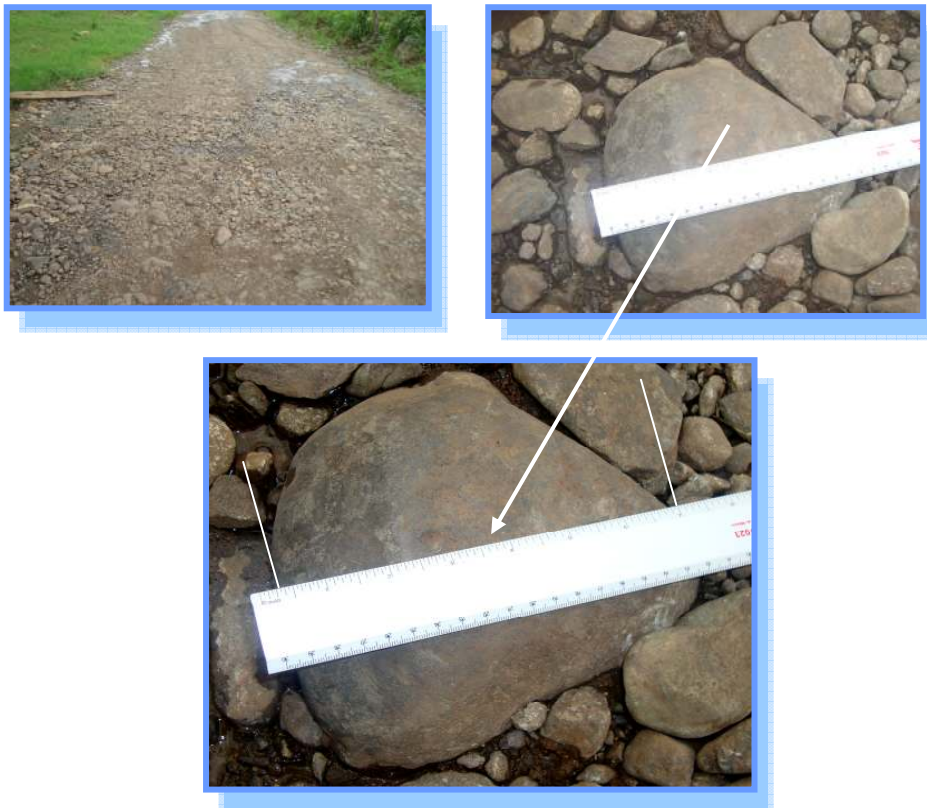
**Fotografías N° 4:** Estación 0+300, Acceso oficial por Villa Bruselas.  
Material con sobre-tamaño granulométrico, diámetro de 6.75".  
(Fecha de fotografías 08-Junio-2010)

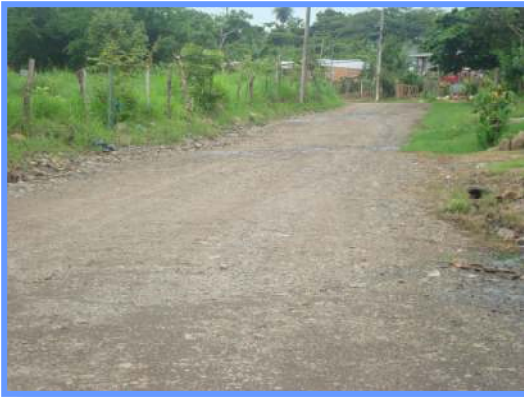
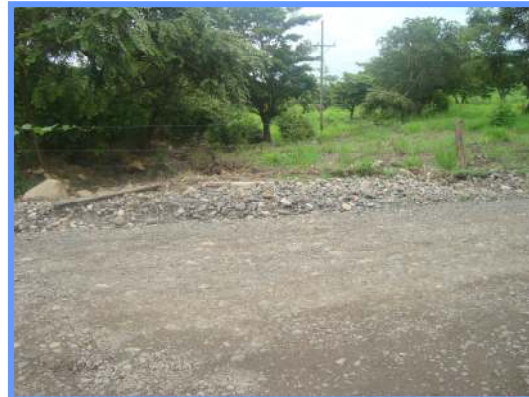
**Hallazgo N°7: El sistema de cunetas almacena material de lastre, producto de las labores de conservación.**

Durante la visita al sitio, el Equipo Auditor observó material de lastre depositado en el borde de la calzada y en las cunetas (con sobre-tamaño granulométrico), tal y como se muestra en las fotografías N°5, 6, 7 y 8.

Como consecuencia de una red de cunetas obstruida, el sistema de drenaje superficial no tiene una adecuada capacidad de flujo, resultando una superficie más sensible al deterioro, pues una vez que la cuneta alcance su mayor capacidad hidráulica el agua se mantiene más tiempo sobre la superficie de ruedo, generando con ello pérdida en la densidad del material de lastre, de manera tal que el tránsito de los vehículos facilita la expulsión de gran parte de los finos, acelerando la aparición de huecos y/o depresiones. En este sentido, la mecánica de materiales establece que cuando se incrementa el porcentaje de humedad de un material granular, se reducen los esfuerzos efectivos por ende el módulo resiliente, que disminuye aún más cuando se presentan esfuerzos adicionales por efecto de cargas dinámicas (paso de vehículos), de ahí la gran sensibilidad al deterioro.

**Fotografías N°5:** Estación 0+400, Acceso por Villa Bruselas.  
Material con sobre-tamaño depositado en las cunetas.  
(Fecha de fotografías 08-Junio-2010)

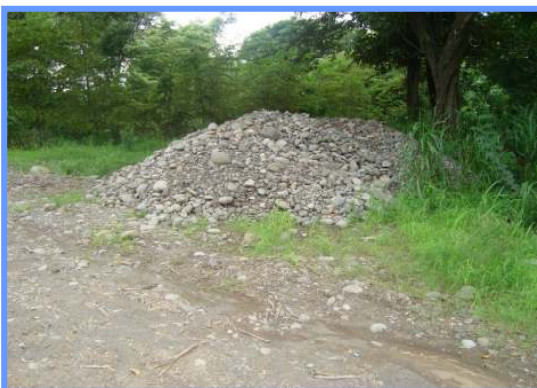
**Fotografías N°6:** Tramo entre estación 12+400 y 13+400, apilamiento considerable de material de lastre similar al colocado en la superficie de rodamiento.  
(Fecha de fotografías 08-Junio-2010)

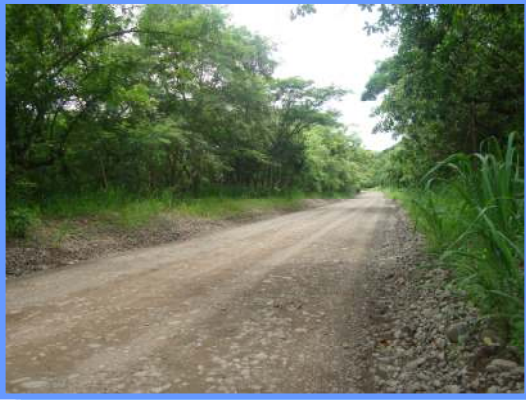
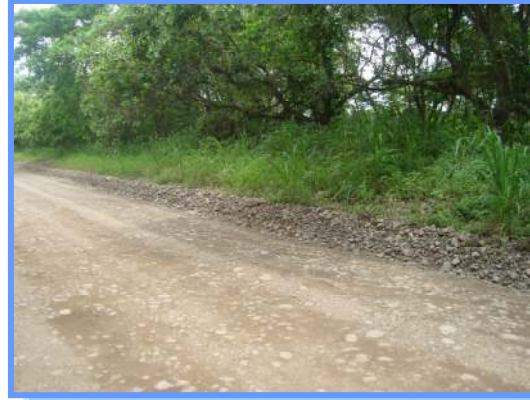
**Fotografías N°7:** Tramo entre estación 15+900 y 16+100, material de lastre con sobretamaño, depositado en el margen de la calzada obstruyendo las cunetas.  
(Fecha de fotografías 08-Junio-2010)

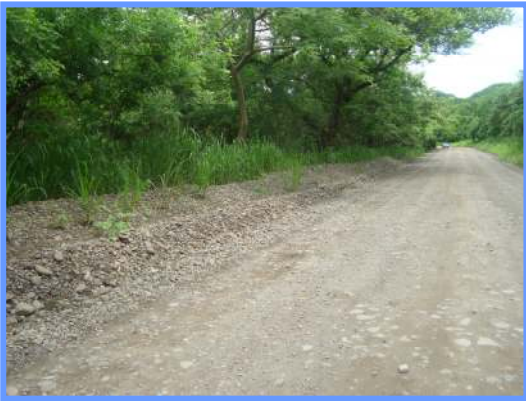
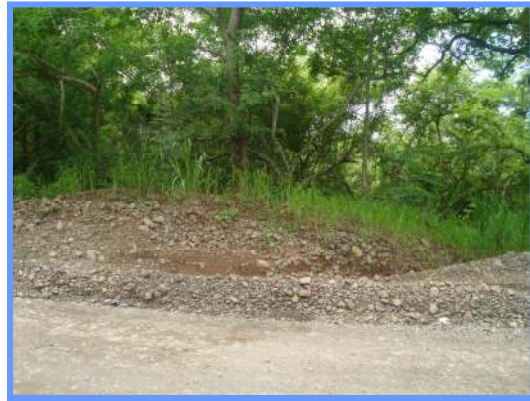
**Fotografías N°8:** Tramo entre estación 16+200 y 16+300, material de lastre con sobretamaño, depositado en el margen de la calzada obstruyendo las cunetas.  
(Fecha de fotografías 08-Junio-2010)

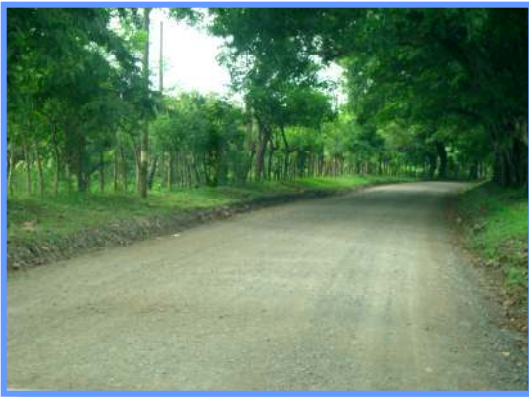
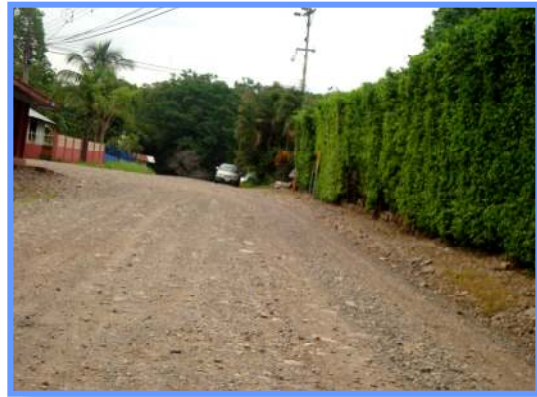
- b) No se aprecia buena definición geométrica de la sección transversal de las cunetas, de hecho en algunos sectores apenas si se percibe que existe cuneta, pues resulta difícil distinguir el punto donde termina el borde de la superficie de ruedo y donde inicia la cuneta, tal y como se puede ver en las fotografías N°9, 10, 11, 12,15 y 16.

Hay que recordar que los caminos con problemas de bombeo y deficiente sistema de drenaje, resultan sensibles al deterioro pues fácilmente retienen agua y los materiales pierden densidad, de manera que el tránsito de los vehículos facilita la expulsión de gran parte de los finos, lo cual ocasiona huecos y depresiones. (Ver fotografías N° 13, 14 y 15). Además, el agua estancada en los baches, roderas y ondulaciones, podría afectar la resistencia y consistencia de la sub-rasante, acelerando aún más los daños.

(A) Estación 2+500

(B) Estación 4+200

**Fotografías N°9.** Superficie de ruedo con bombeo inadecuado, sin definición de cunetas y material con sobre-tamaño granulométrico.  
(Fecha de fotografías 08-Junio-2010)

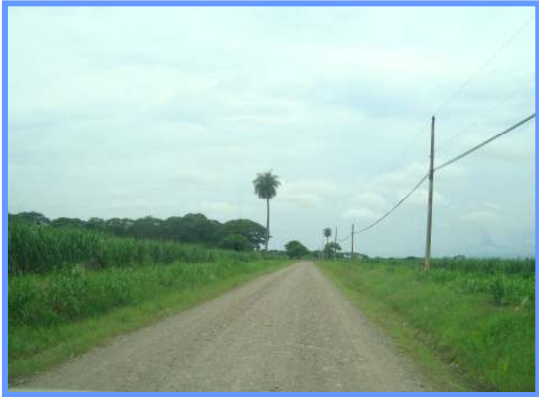
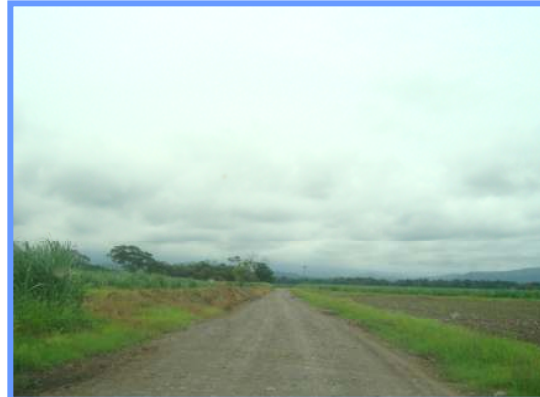
(A) Estación 7+650

(B) Estación 9+500

**Fotografías N°10.** Superficie de ruedo con bombeo inadecuado, sin definición de cunetas y material con sobre-tamaño granulométrico.  
(Fecha de fotografías 08-Junio-2010)

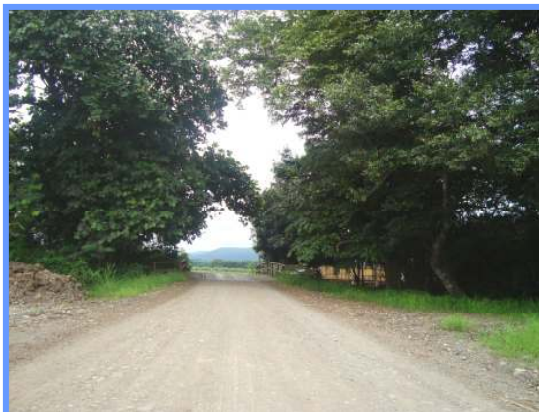
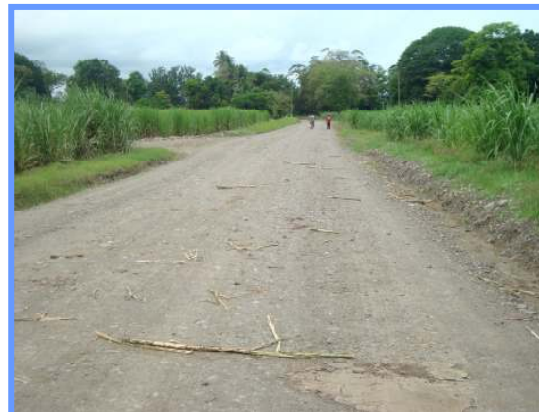
(A) Estación 13+700

(B) Estación 14+000

**Fotografías N°11.** Superficie de ruedo con bombeo inadecuado, sin definición de cunetas y material con sobre-tamaño granulométrico.  
(Fecha de fotografías 08-Junio-2010)

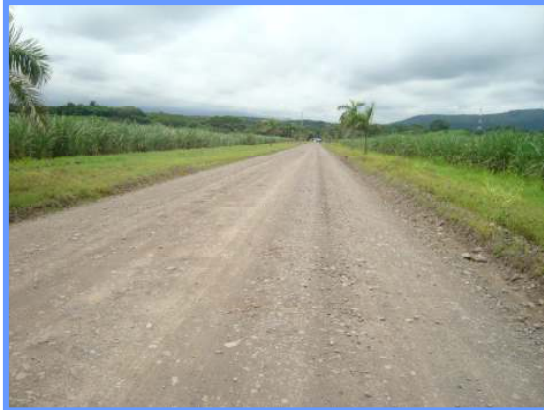
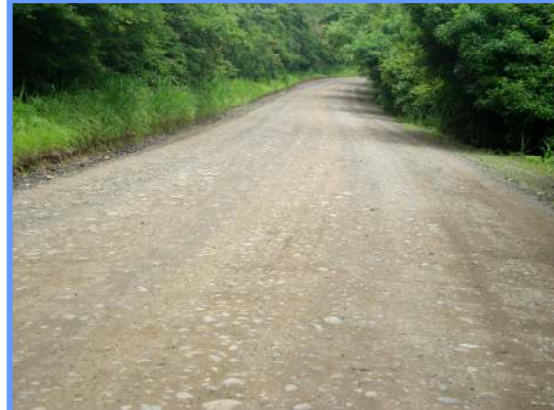
(A) Estación 15+400

(B) Estación 15+800

**Fotografías N°12.** Superficie de ruedo con bombeo inadecuado, sin definición de cunetas y material con sobre-tamaño granulométrico.  
(Fecha de fotografías 08-Junio-2010)

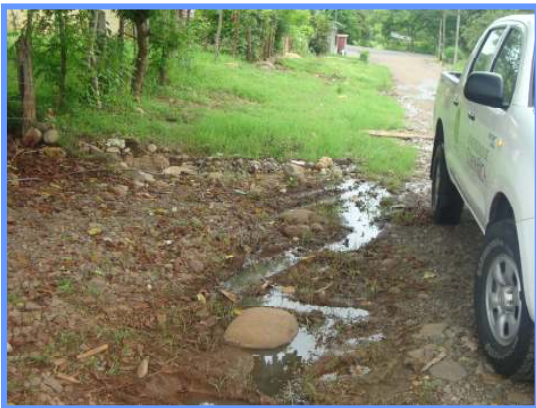
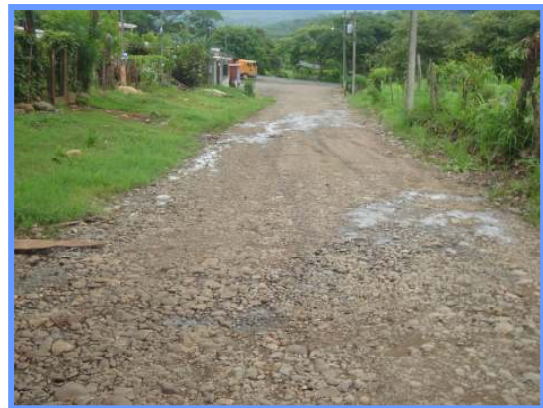
**Fotografías N°13:** Estación 0+300, Acceso conocido como Villa Bruselas.  
Agua sobre la calzada por falta de cunetas.  
(Fecha de fotografías 08-Junio-2010)

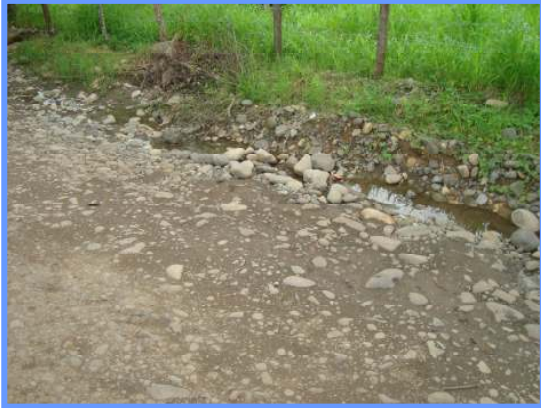
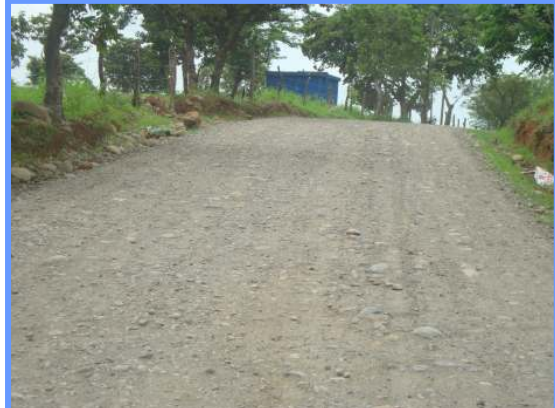
**Fotografías N°14.** Estación 0+200 y 0+400, superficie de ruedo con bombeo inadecuado, sin definición de cunetas y material con sobre-tamaño granulométrico.  
(Fecha de fotografías 08-Junio-2010)

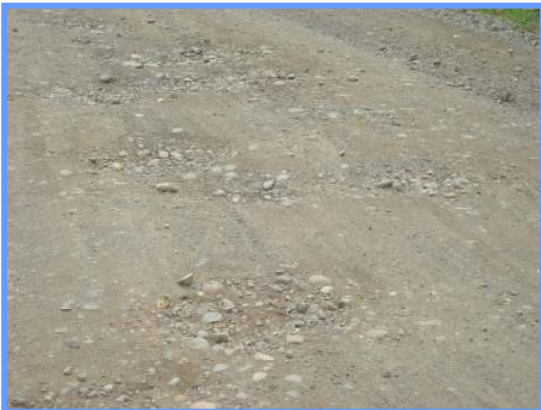
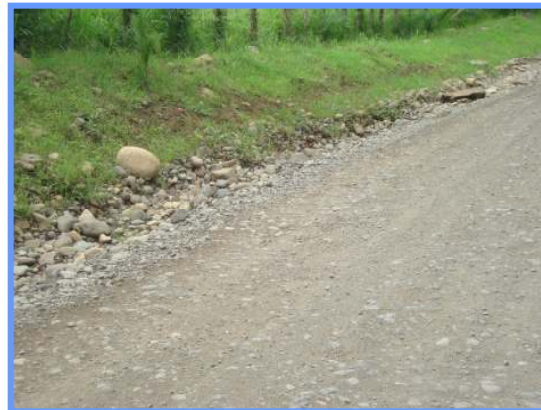
**Fotografía N°15:** Estación 1+000, Superficie de ruedo con bombeo inadecuado, sin buena definición de cunetas y con material con sobre-tamaño granulométrico.  
(Fecha de fotografía 08-Junio-2010)

**Fotografías N°16:** Estación 1+100 Sector con baches.  
(Fecha de fotografía 08-Junio-2010)

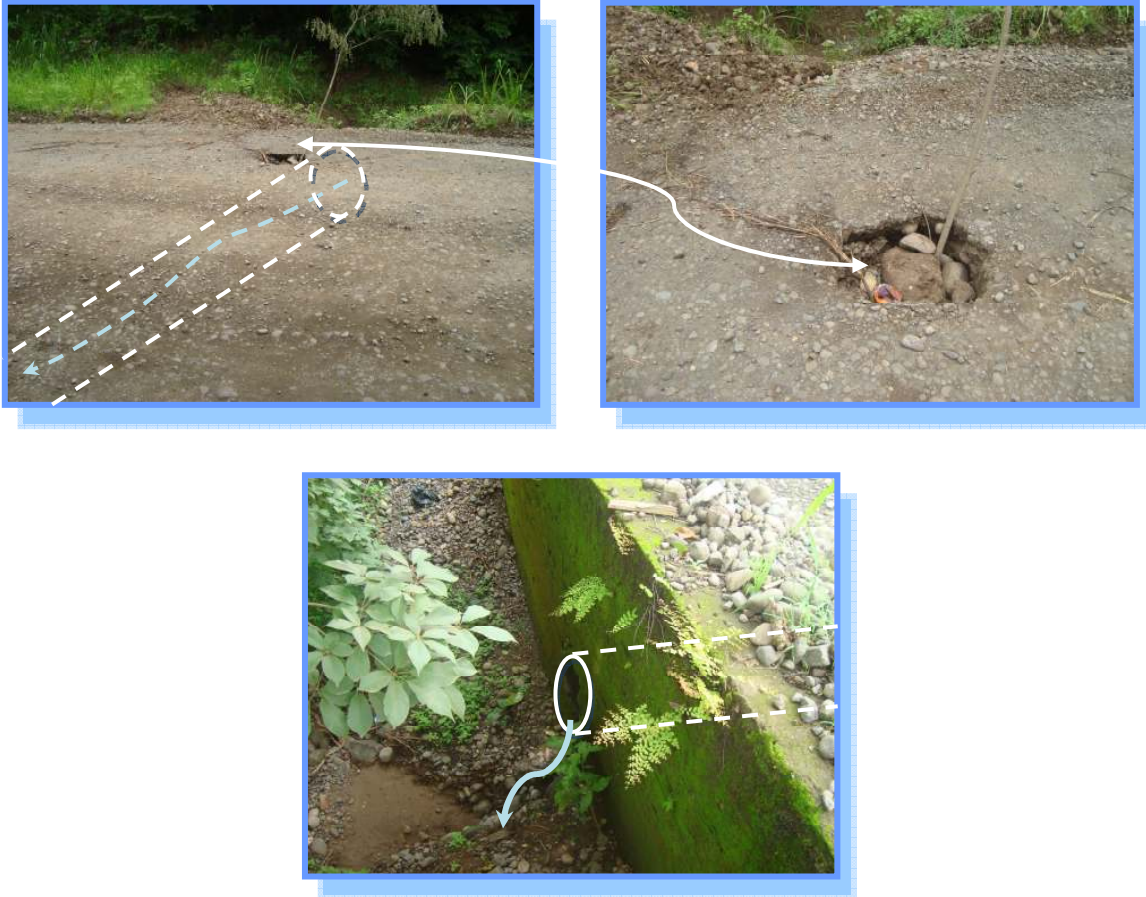
**Fotografías N°17:** Estación 15+000 y 16+000, agujero en superficie de ruedo causado por mal funcionamiento de una alcantarilla.  
(Fecha de fotografías 08-Junio-2010)

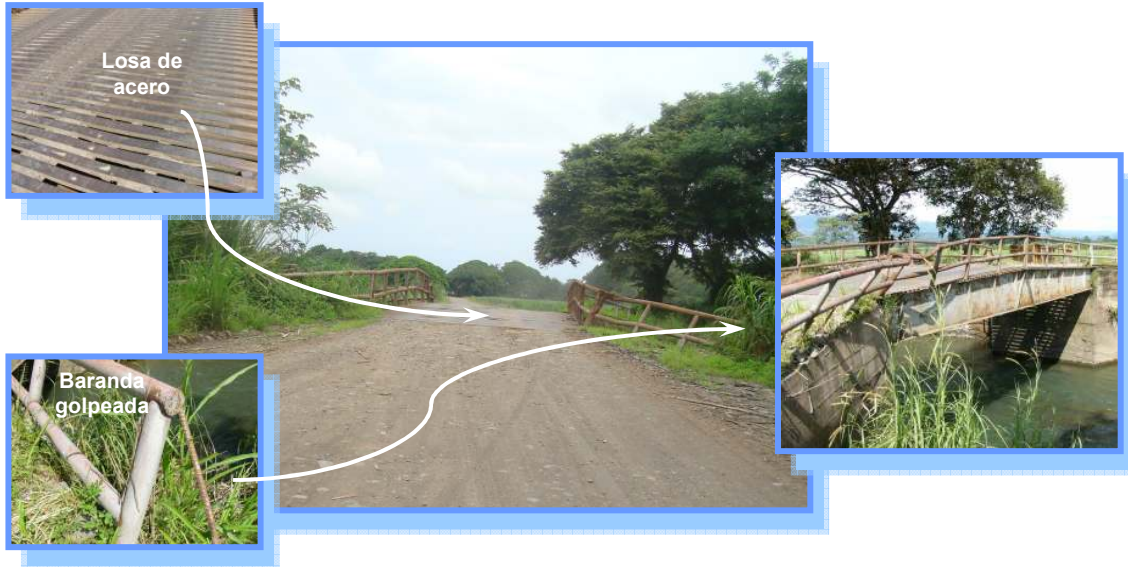
La anterior situación representa un peligro para los usuarios, ya que las barandas evitarían que los usuarios se salgan de la vía y caigan en el río o en las márgenes; y el sistema de contención vial en el acceso para dar continuidad a las barandas, evita que un vehículo choque de frente contra la sección transversal de la baranda del puente.

**Fotografía N° 18:** Estación 12+370.  
Puente con barandas golpeadas,  
sin sistema adecuado de contención vial en los accesos.  
(Fecha de fotografías 08-Junio-2010)

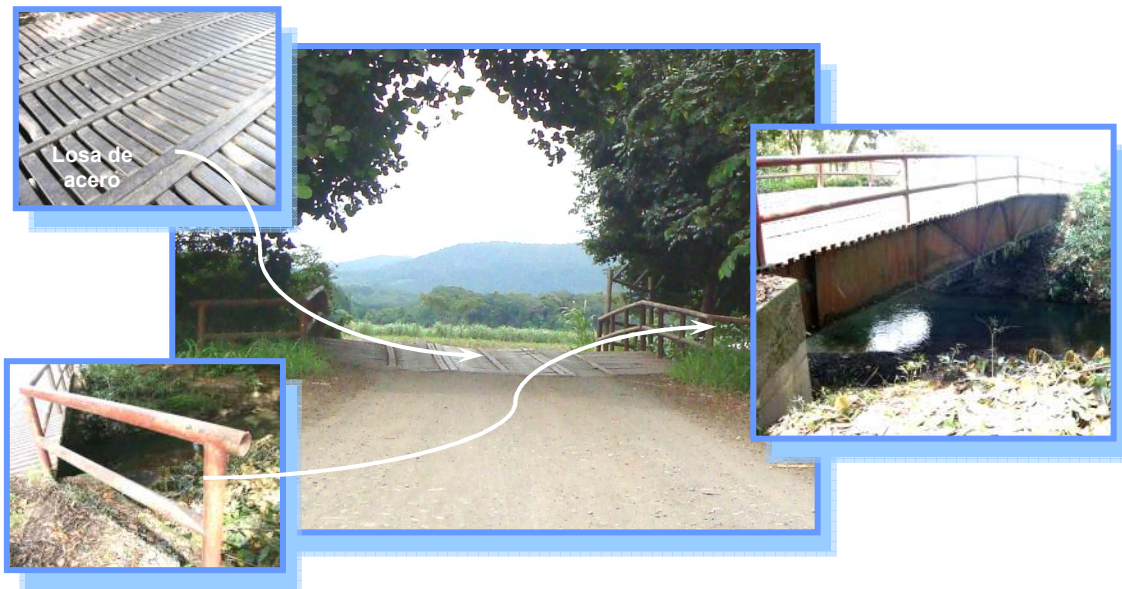
**Fotografía N° 19:** Estación 13+700.  
Puente sin sistema adecuado de contención vial en los accesos.  
(Fecha de fotografías 08-Junio-2010)
