**INFORME
AUDITORÍA TÉCNICA EXTERNA
LM-AT-050-09**

**EVALUACIÓN DE LAS PRÁCTICAS CONSTRUCTIVAS DE
CONSERVACIÓN VIAL
ZONAS 1-3, 2-4, 4-1, 4-2 y 4-3**

Licitación Pública No. LP-01-2005

DICIEMBRE 2009

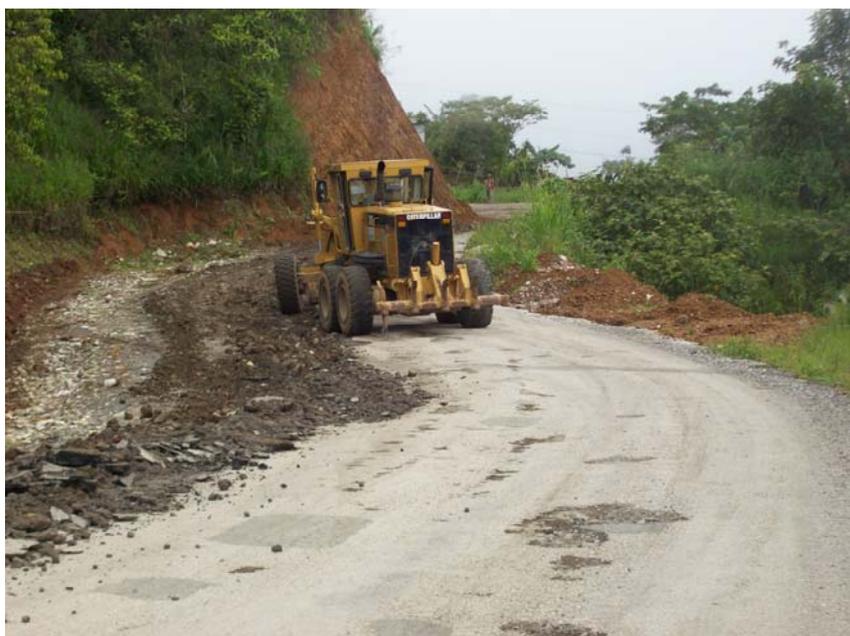
En la Ruta 237 que une Paso Real con San Vito de Coto Brus, sección de control 60291 de la zona 4-2 con longitud de 7.894 metros, se realizaron trabajos de conservación vial bajo el concepto de rehabilitación puntual de la calzada, en aproximadamente 5.800 m de su longitud. Los trabajos fueron ejecutados entre los meses de junio de 2008 a febrero 2009, y responden, según el ingeniero del Organismo de Inspección de la zona, al deterioro prematuro del tratamiento superficial que se estaba colocando en el tramo. Ver fotografía No. 1.

Fotografía No. 1: Trabajos iniciales en la Ruta 237, Sección de Control 60291 en la que se realizó la rehabilitación puntual.

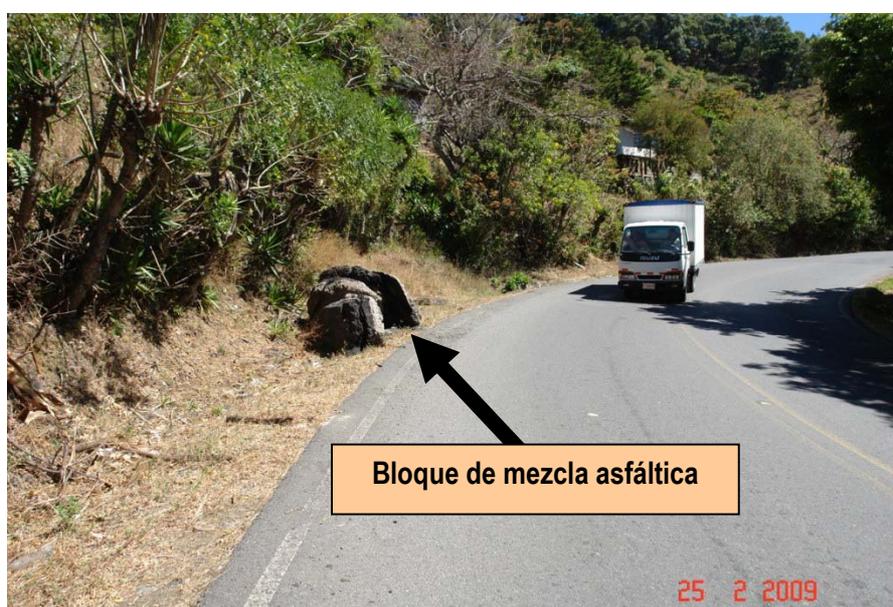
En los recorridos realizados por el equipo auditor, se observan materiales extraídos producto de la actividad de bacheo, desechados a un lado de la vía, que no fueron removidos en el momento de finalizar la ejecución de los trabajos. (Fotografías No. 2 y 3).

Fotografía No. 2: Bloques de mezcla asfáltica dejados al borde de la calzada en una curva, y obstruyendo el drenaje en la Ruta 209 (Aserri-Acosta), Sección de Control 10202.

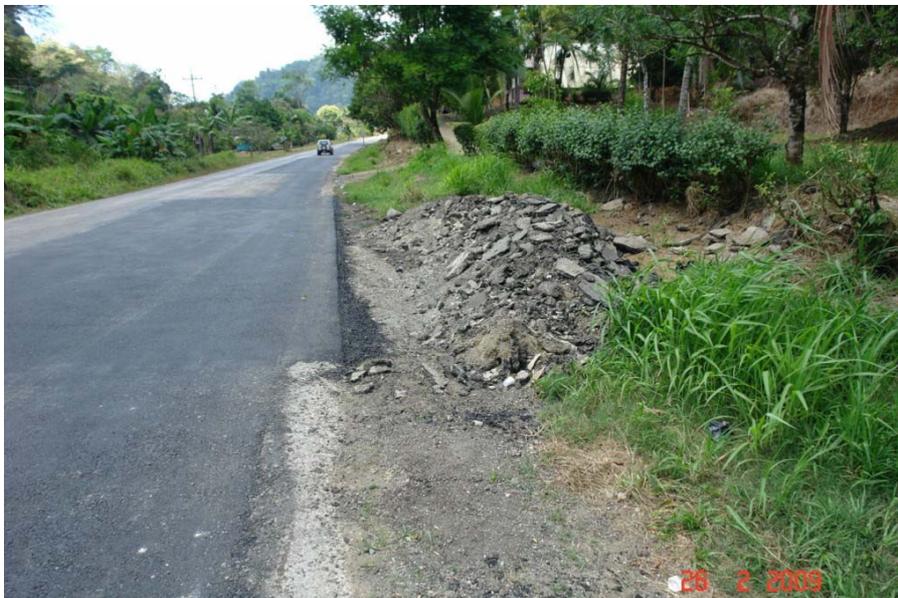
Fotografía No. 3: Material de desecho producto del bacheo en el espaldón y obstruyendo el drenaje en la Ruta 14 (Interamericana-Golfito), Sección de Control 60251.

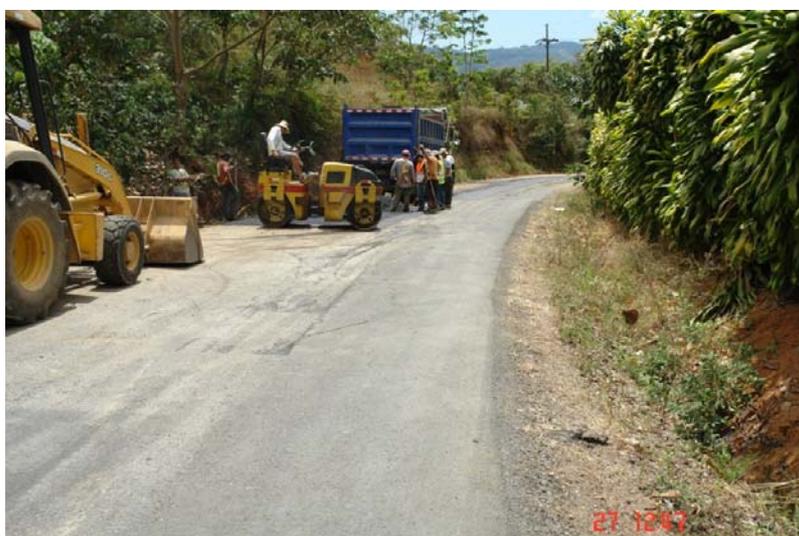
- No se encontraron banderilleros que guiaran el tránsito para que los vehículos circulen de forma alterna por cada sentido de circulación o con funcionamiento inadecuado de los mismos, lo que provoca problemas para la seguridad de los usuarios de la vía y de los trabajadores del lugar donde se ejecutan los trabajos. (Fotografía No. 4 y No. 6)

- No se resguarda toda la zona de trabajo con delimitadores de la zona de tránsito de vehículos. (Fotografías No. 4 a No. 6)
- No se colocan las señales exigidas en los documentos del cartel. (Fotografías No. 4 a No. 6)
- Las zonas de transición y de trabajo no están correctamente delimitadas. (Fotografías No. 4 a No. 6)

Fotografía No. 4: Trabajos en la vía. Ausencia de delimitación de área de trabajo en la Ruta 244, sección de control 10832.

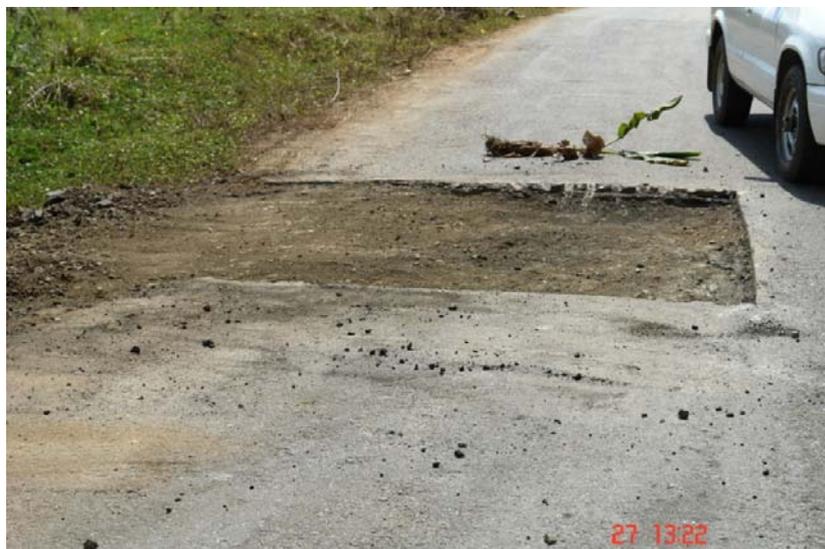
Fotografía No. 5: Corte en la superficie de ruedo para bache alejado del lugar donde se trabajaba en el momento de la visita, sin señalización preventiva en la Ruta 244, sección de control 10832.

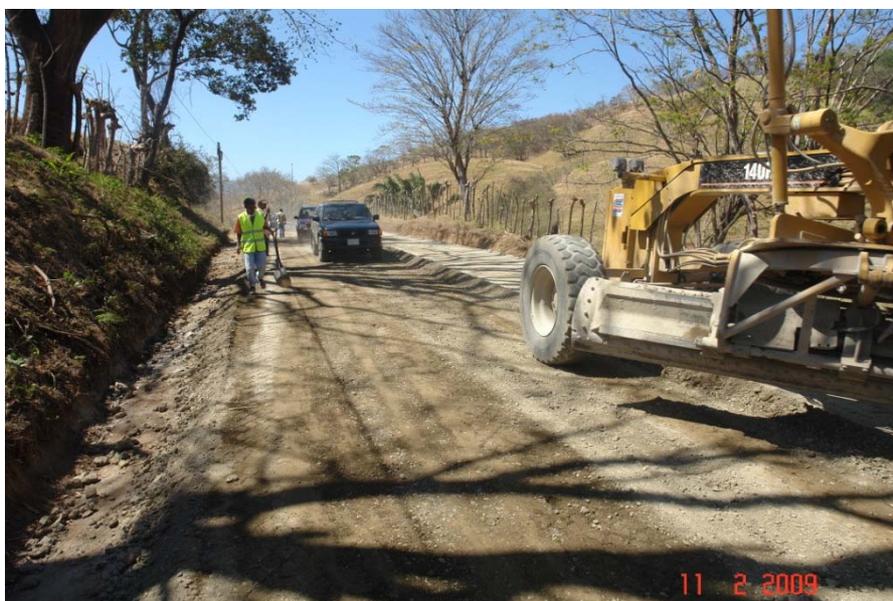
Fotografía No. 6: Trabajos en toda la sección transversal sin control del tránsito ni señalización de control de obra. Ruta 150, sección de control 50651.

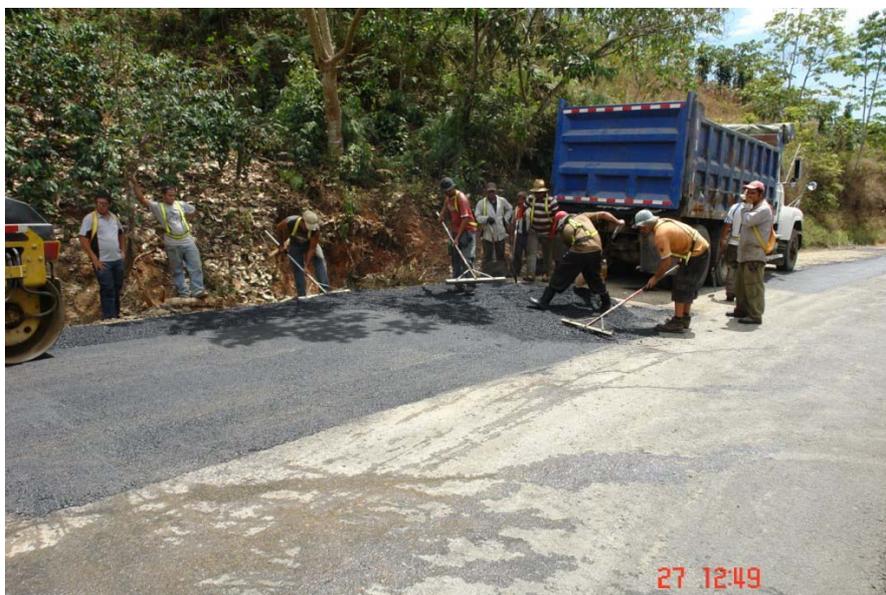
En la Ruta 244, sección de control 10832 entre Mollejones y Pejibaye de Pérez Zeledón de la zona 4-1, se realizaban labores de bacheo en las cuales no se controlaba la regularidad final de la superficie de ruedo, labor que debe realizar el contratista. El acabado de la superficie se ejecuta por los operarios utilizando el rastrillo para tratar de uniformizar la superficie antes de la compactación. (Fotografía No. 7).

Fotografía No. 7: Obreros alistando la superficie y compactándola en la Ruta 244 (Mollejones-Pejibaye) sección de control 10832 el 27 febrero de 2009.

Se incumple lo establecido en los documentos del cartel LP-01-2005, específicamente en el capítulo 400, sección 401.24 de las Especificaciones Generales para la Construcción de Caminos, Carreteras y Puentes CR-77 donde se establece textualmente:

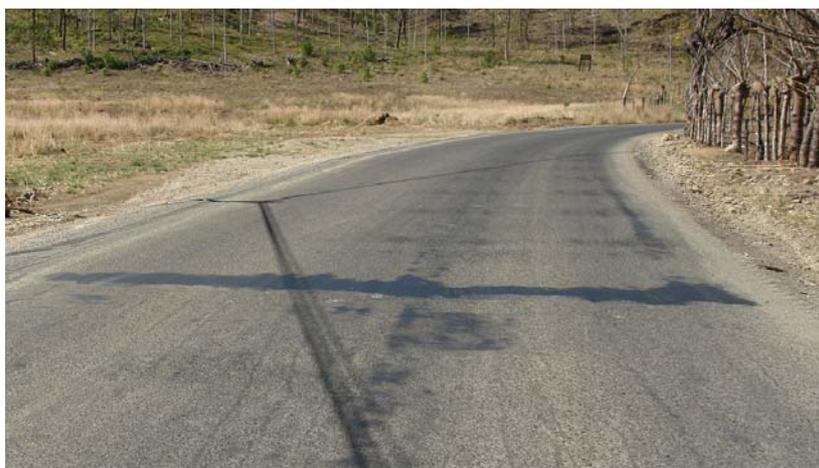
Las juntas de construcción entre dos tramos sucesivos de la vía donde se colocó el tratamiento superficiales o sello de preservación, se observan con exudación de

asfalto, lo que evidencia la no utilización del cobertor de papel en el inicio y finalización del riego, para lograr una junta eficaz entre los dos tramos. Ver fotografías No. 8 y 9.

Fotografía No. 8: Exudación en la junta transversal de construcción con la terminación de un tramo y el inicio de otro. Se evidencia en cada tramo colocado. Ruta 150, Sección de control 50651. Fecha de la fotografía 11 de febrero 2009.

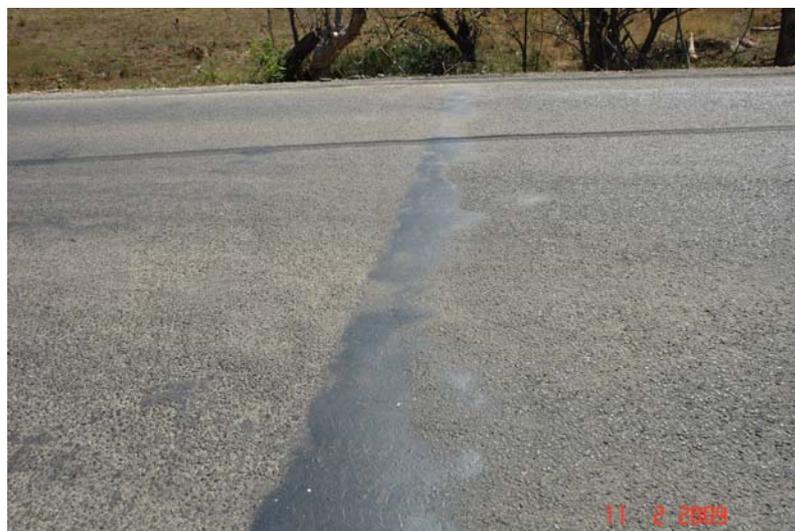
Fotografía No. 9: Exudación en la junta transversal de construcción con la terminación de un tramo y el inicio de otro. Ruta 150, Sección de control 50651. Fecha de la fotografía 11 de febrero de 2009.

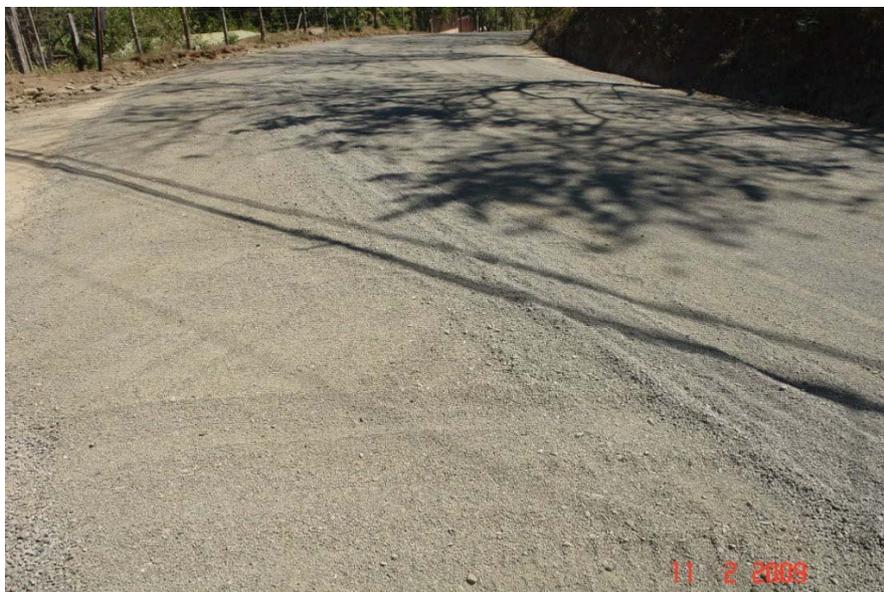
“No se permitirán superficies de pavimento que potencialmente signifiquen un riesgo para los usuarios, por el exceso de asfalto, distribución granulométrica o por condiciones físicas del agregado en presencia de agua.”

Fotografía No. 10: Agregados sueltos sobre toda la calzada en vía de tránsito medio, que no han sido removidos y evidentemente se encuentra en exceso en la Ruta 150, sección 50661 de la zona 4-2.

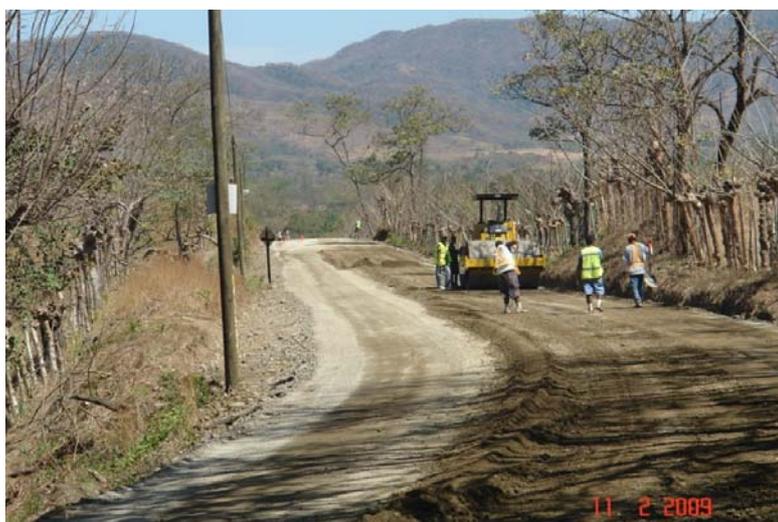
Fotografía No. 11: Cierre parcial de la vía durante la conformación de la calzada, sin delimitación del área de trabajo. Ruta 150, sección 50661

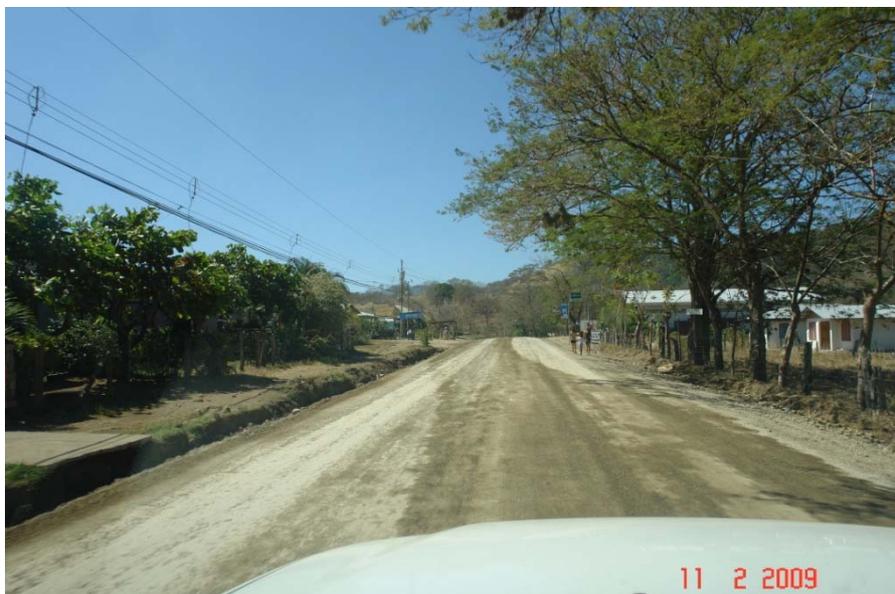
Fotografía No. 12: Área con el reacondicionamiento de calzada terminada abierta al tránsito, se hace el riego de agua pero sin protección de la superficie y control de velocidad. Ruta 150, sección 50661.

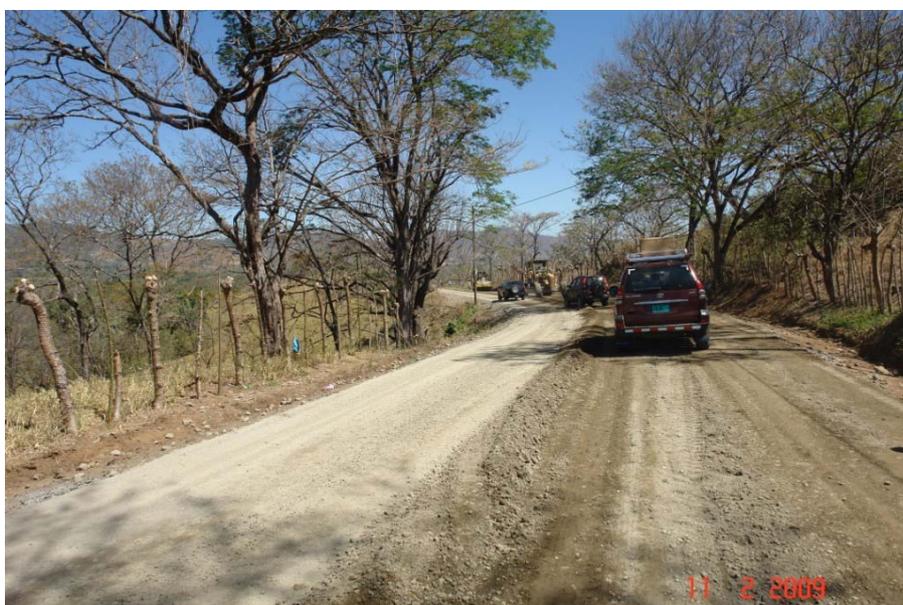
- La compactación final no se estaba realizando con un compactador de llantas de hule, para encontrar puntos blandos en la base como se recomienda en la descripción del renglón de pago. (ver fotografía No. 11 y 12)
- Se permite el tránsito de vehículos sobre la base estabilizada, incluso durante el mismo día de ser colocada. La base estabilizada en un tramo de 1500 metros se encontró expuesta al tránsito. (ver fotografía No. 12 y 13)
- Se realiza la interrupción total del tránsito por intervalos y no se encuentra señalizada la zona de trabajo según las exigencias de los documentos del Cartel de Licitación LP-01-2005. Los trabajos se ejecutaban en todo el ancho de la calzada y sin que los usuarios fueran guiados con una la señalización temporal de control de obra existente en el lugar. (ver fotografía No. 13 y 15)

Fotografía No. 13: Colocación de base estabilizada y reacondicionamiento de calzada en la vía abierta al tránsito, sin control de tránsito Ruta 150, sección 50661.
