**INFORME DE  
AUDITORÍA TÉCNICA EXTERNA**

LM-AT-60-2009

Mejoramiento de la Ruta Nacional No.245  
SECCIÓN: Rincón – Puerto Jiménez.

LICITACIÓN PÚBLICA  
No. 2007 LN-000006-DI.

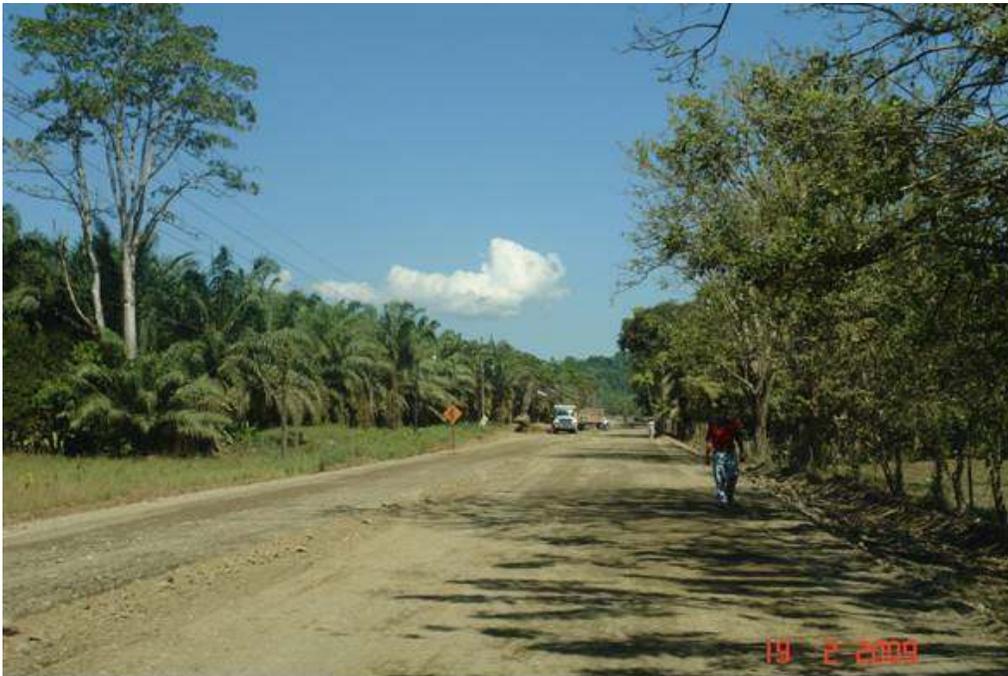
Se observó que no existe señalización suficiente que sirva para canalizar el tránsito de forma segura cuando existe maquinaria trabajando en la vía. En las fotografías siguientes se observa que a pesar de que en algunas ocasiones existen señales de prevención, no se cuenta con la colocación adecuada de conos u otros dispositivos de canalización que indiquen a los conductores por dónde transitar en zonas de trabajo de obras.

**Fotografía No.1:** Señalización insuficiente en el sitio de obras. Al fondo se observan dos vagonetas haciendo maniobras dentro de la vía. Fotografía tomada el 19 de febrero del año 2009.

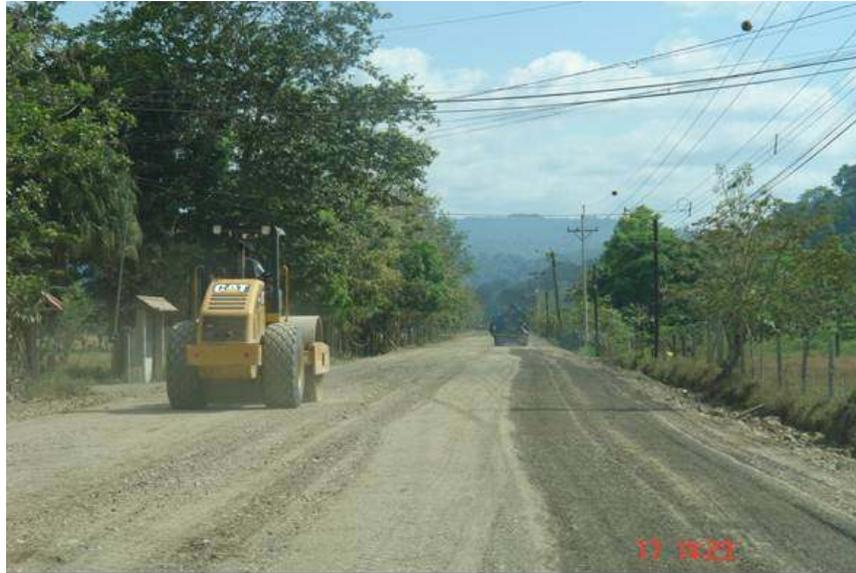
**Fotografía No.2:** Trabajos de compactación y de riego sobre el material recién colocado. No existe una canalización del tránsito. Fotografía tomada el 17 de marzo del año 2009.

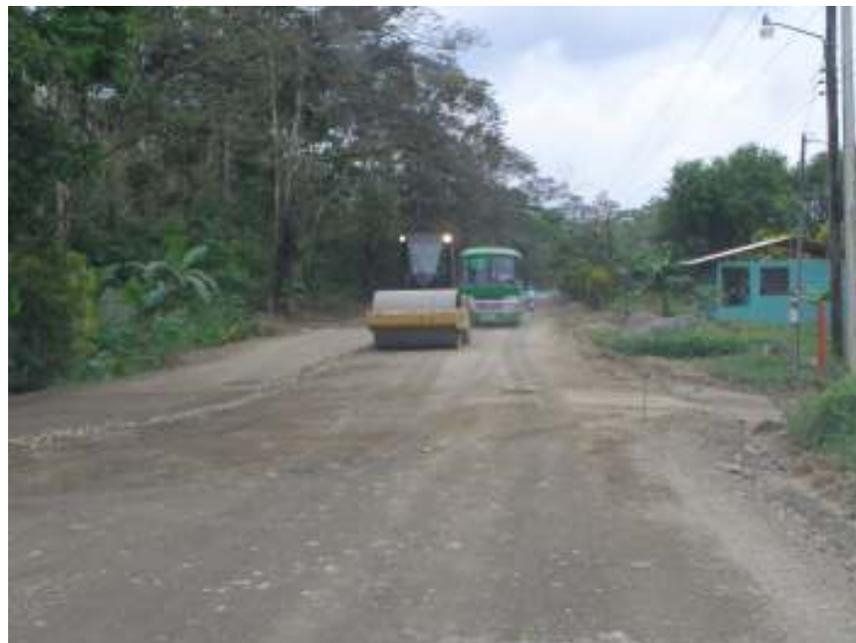
**Fotografía No.3:** Trabajos de compactación del material colocado. Justo detrás de la compactadora transita un autobús de servicio de transporte público. No existe una canalización adecuada del tránsito. Fotografía tomada el 22 de abril del año 2009.

Como se observa en las fotografías anteriores, no se cuenta con señalización suficiente que proporcione delineamiento adecuado para los vehículos, donde exista bien demarcado zonas de prevención, de transición, de trabajo y de finalización, que indiquen al usuario exactamente lo que se debe hacer al transitar por estos tramos en construcción. En el Manual Centroamericano de Dispositivos Uniformes para el Control del Tránsito realizado por el SIECA, establecido en el contrato de la obra como un documento de acatamiento obligatorio, y en el Manual Técnico de Dispositivos de Seguridad y Control Temporal de Tránsito para la Ejecución de Trabajos en las Vías realizado por Ingeniería de Tránsito del MOPT, se especifica claramente el procedimiento para realizar la señalización en obras donde existe el paso de vehículos, de manera que el impacto sea mínimo para el usuario.

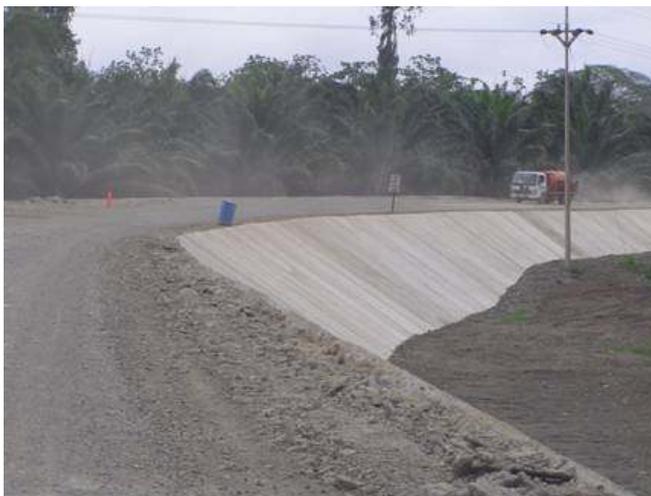
Por otro lado, existen zonas de alto riesgo para los usuarios de la vía debido a que existen desniveles laterales importantes que podrían significar la ocurrencia de volcamiento o pérdida de control del vehículo en caso que se salga de la vía. A pesar de la presencia de estos riesgos, no se cuenta con señalización oficial, clara, suficiente y oportuna para prevenir al usuario de la existencia de estos peligros y que en caso de accidentes, se minimice la severidad, principalmente en condiciones nocturnas o de visibilidad afectada por nubes de polvo, que son muy comunes por el paso de vehículos.

**Fotografía No.4:** Aproximación al puente sobre el río Tigre, donde existe un talud con una altura importante y no existe señalización suficiente. Fotografía fue tomada el 22 de abril del 2009.

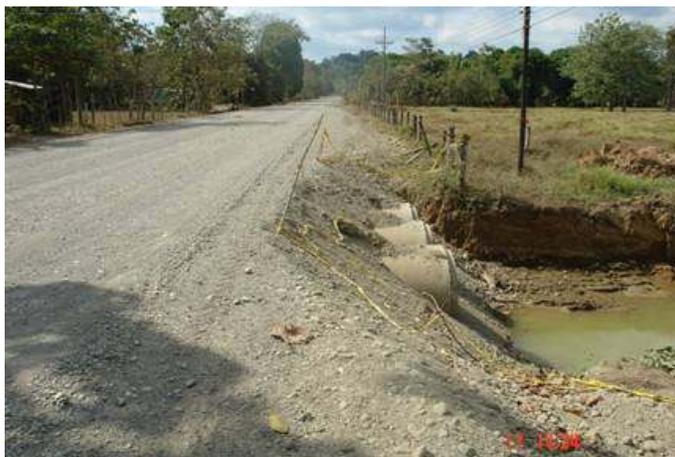
Además, se encuentran riesgos laterales en la vía que no cuentan con señalización suficiente que sea visible para el usuario a toda hora del día.

**Fotografía No.5:** Riesgos al lado de la vía que no cuentan con señalización suficiente para prevenir al usuario. Fotografía fue tomada el 17 de marzo del 2009.

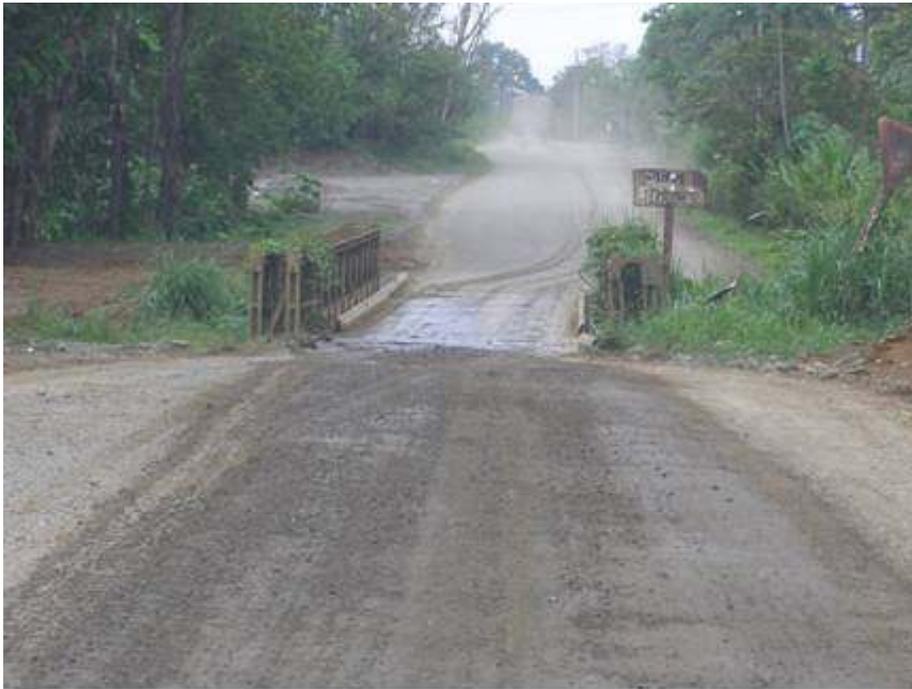
Se observó también que a pesar que la carretera permanece en construcción, se encontraron puentes que no contaban con ningún tipo de señalización preventiva temporal de obra que le ayude al usuario a transitar de una manera segura por la vía, y que le prevenga con anticipación de que existe un peligro adelante, y que la señalización reglamentaria existente se encuentra poco visible o en mal estado.

**Fotografía No.6:** No existe señalización preventiva y la señalización reglamentaria permanece poco visible y en mal estado. Fotografía fue tomada el 22 de abril del 2009.

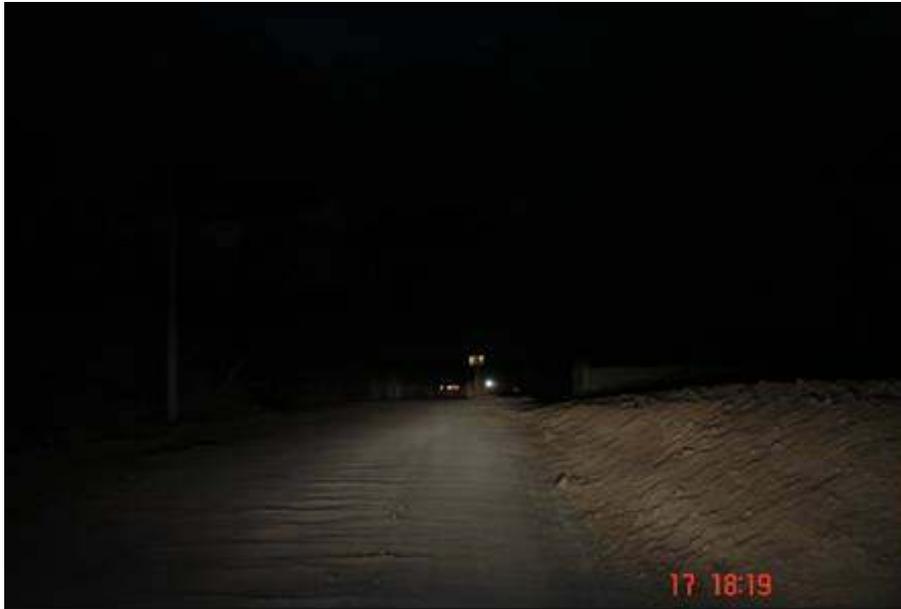
**Fotografía No.7:** Poca visibilidad en horas de la noche. Puente provisional sobre el Río Tigre. No existe señalización preventiva visible. Fotografía fue tomada el 17 de marzo del 2009.

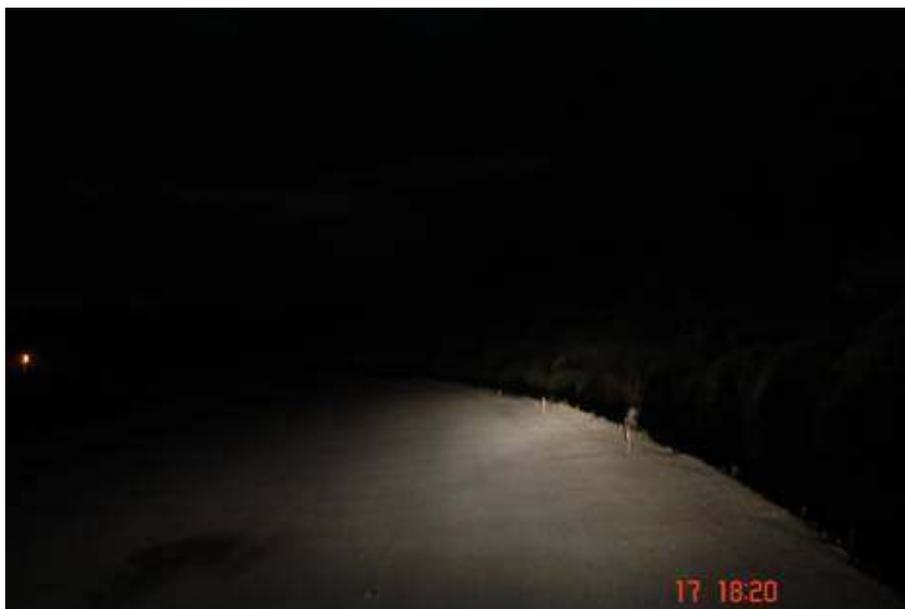
**Fotografía No.8:** Taludes en las aproximaciones al puente provisional sobre el Río Tigre. No existe señalización preventiva del peligro existente. La altura del talud es aproximadamente 3 metros. Fotografía fue tomada el 17 de marzo del 2009.

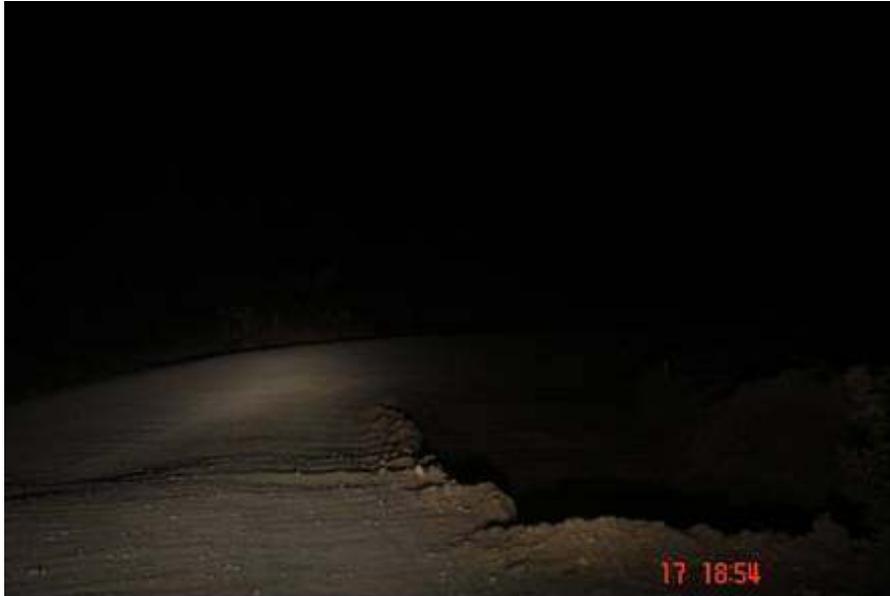
**Fotografía No.9:** Excavación realizada para la ampliación de la vía que no cuenta con ningún tipo de señalización. Fotografía fue tomada el 17 de marzo del 2009.
