Proyecto: LM-PI-AT-034-16

EVALUACIÓN DEL PCI, DE LOS DETERIOROS Y DEL DESEMPEÑO DE LA LOSA DE RODAMIENTO MEDIANTE LOS PARAMETROS DE IRI Y GRIP

***PROYECTO: Ampliación y Rehabilitación de la Ruta Nacional No.
1, Carretera Interamericana Norte, sección Cañas-Liberia. LPI No.
2011LI-000004-ODI00***

San José, Costa Rica
Setiembre 2016

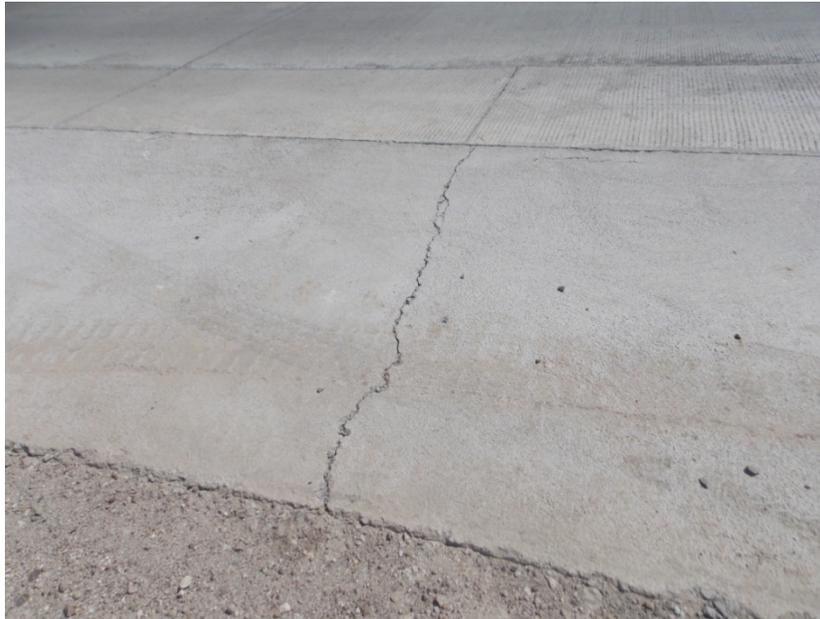
Durante el mes de mayo de 2015 se envió el oficio LM-AT-076-15 en el cual se informaba sobre deterioros observados por el equipo auditor en algunos taludes revestidos en diferentes estacionamientos, tal como se muestra en la Fotografía 1.

Fotografía 1. Grietas transversales en los taludes revestidos. Ubicación: Sobre la Ruta 1, Sección Cañas Liberia. Estacionamiento 194+935 Sentido Cañas Liberia, oficio LM-AT-076-15. Fecha 5 de mayo de 2015. Fuente: LanammeUCR.

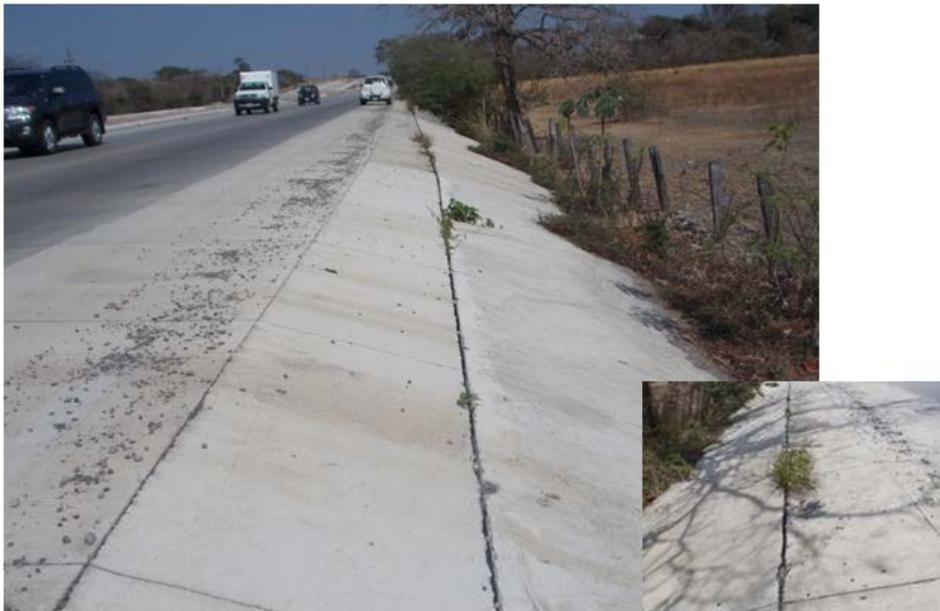
Adicionalmente, se podía observar que en algunas de las juntas de estos taludes con la carretera (ver Fotografía 2) la severidad de la grieta alcanzaba un ancho aproximado de 4 centímetros como se puede apreciar en la Fotografía 3.

Fotografía 2. Abertura en junta entre espaldón y revestimiento de talud con presencia de vegetación. Ubicación: Sobre la Ruta 1, Sección Cañas Liberia. Estacionamiento 195+071 Sentido Cañas Liberia, oficio LM-AT-076-15. Fecha 5 de mayo de 2015. Fuente: LanammeUCR.

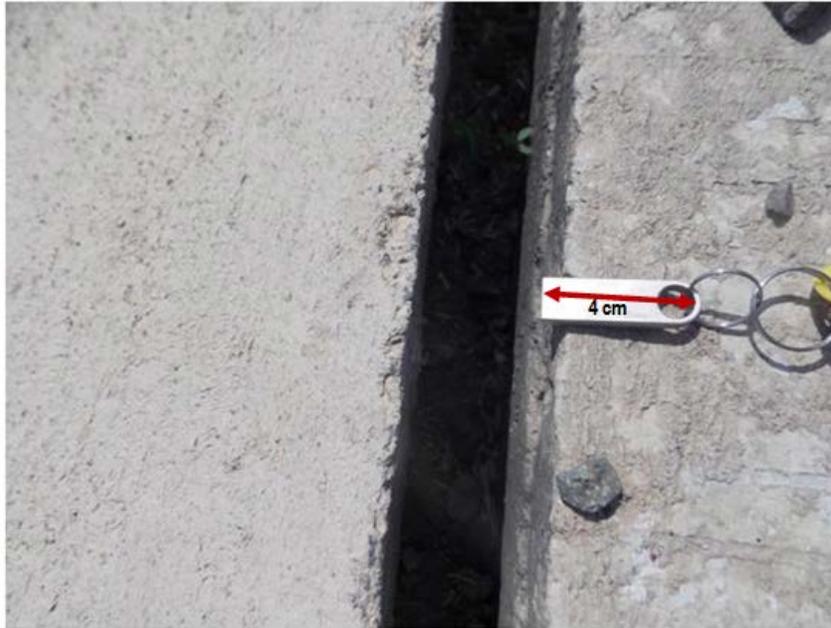
Fotografía 3. Abertura en junta entre espaldón y revestimiento de talud. Ubicación: Sobre la Ruta 1, Sección Cañas Liberia. Estacionamiento 194+935 Sentido Cañas Liberia, oficio LM-AT-076-15. Fecha 5 de mayo de 2015. Fuente: LanammeUCR.

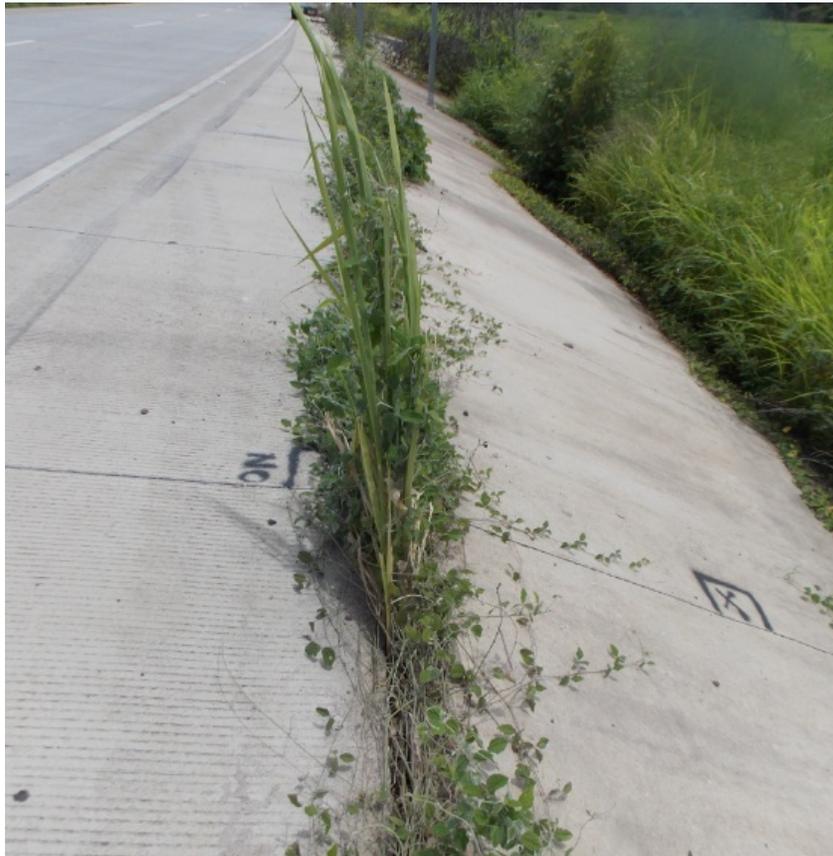
Durante una visita al proyecto, realizada 20 de julio de 2016, el equipo auditor observó que siguen existiendo grietas en los taludes revestidos y aberturas entre estos y el espaldón las cuales no han sido selladas o reparadas como lo indica el oficio 2015-250-SCL. (Ver Fotografía 4)

Fotografía 4. Abertura en junta entre espaldón y revestimiento de talud, la cual tiene agrietamiento en el talud revestido. Ubicación: Sobre la Ruta 1, Sección Cañas Liberia Estacionamiento 194+935 Sentido Cañas Liberia, Fecha 20 de julio de 2016. Fuente: LanammeUCR.

- 11.2** Existen agrietamientos en los taludes revestidos, así como aberturas entre el espaldón y los taludes revestidos que pueden favorecer el ingreso de agua a la estructura del pavimento, los cuales no se han sellado como recomienda la Supervisión mediante oficio 2015-250-SCL.

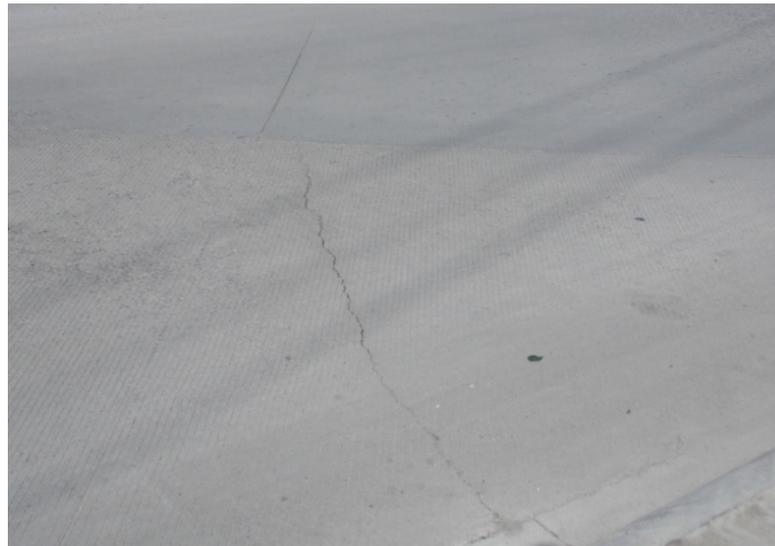
irregulares en forma de cuña, que posibilitan la fractura de las mismas. Como se puede observar en la Fotografía 5 se denota un agrietamiento diagonal en una de las cuñas de las losas. Esta situación se repite en otras losas de geometría irregular que forman parte de la rotonda. Debido a su reciente construcción y el poco tránsito que ha pasado por este sector llama la atención la presencia de grietas en este punto. Es importante mencionar que al no tener una forma estándar es una práctica común que estas losas sean reforzadas con mallas de acero para evitar el agrietamiento de las mismas (Asociación Colombiana de Productores de Concreto, 2015). El desarrollo de este tipo de agrietamiento también se observó en el estacionamiento 202+100 (cercañas de Concrepal).

Fotografía 5 Agrietamiento en losas de concreto con geometría irregular. Ubicación: Sobre la Ruta 1, Sección Cañas Liberia Estacionamiento 216+500 Sentido Liberia La Cruz, Fecha 6 de noviembre de 2015. Fuente: LanammeUCR.

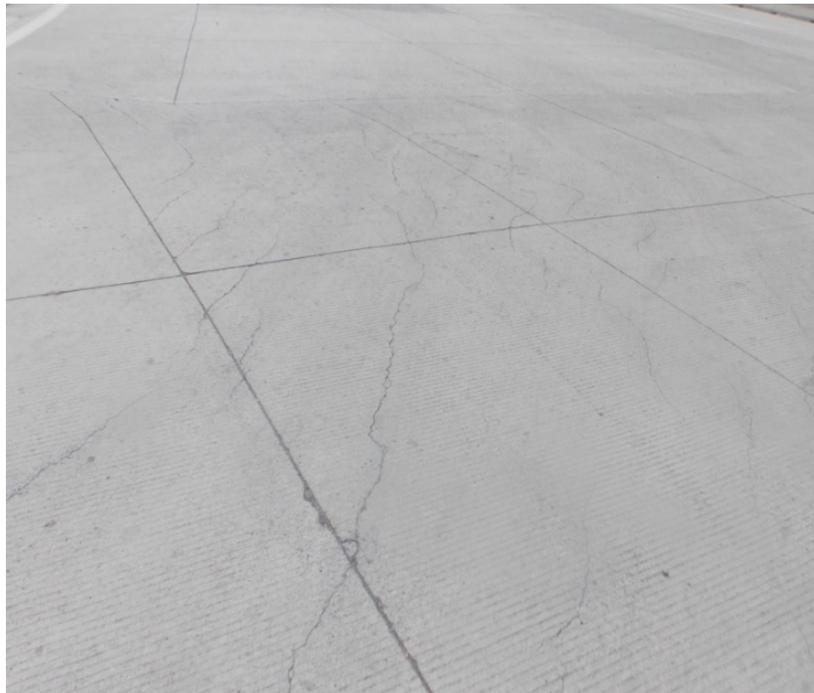
Fotografía 6 Agrietamiento en losas de concreto con geometría irregular. Ubicación: Sobre la Ruta 1, Sección Cañas Liberia Estacionamiento 202+100 Sentido Liberia Cañas, Fecha 20 de julio de 2016. Fuente: LanammeUCR.

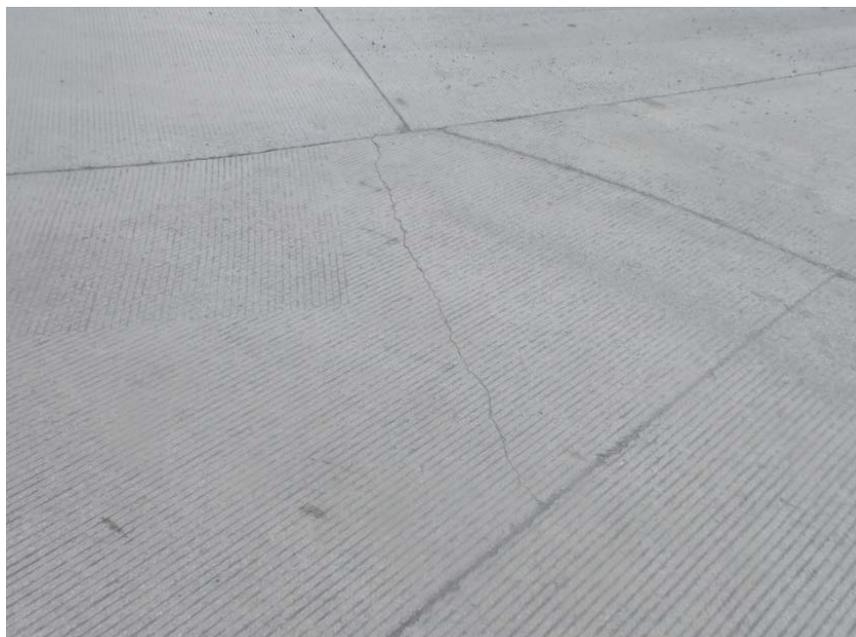
Según lo indicado por la supervisora mediante oficio UE-ARCL-2015-526 del 1 de diciembre de 2015, en ese momento las reparaciones aún no habían llegado al estacionamiento 216+500 y no hacen mención de las fisuras en el estacionamiento 202+100. Sin embargo, en otra visita técnica más reciente (julio 2016) se observa que en el estacionamiento 202+100 siguen existiendo estas grietas como se evidencia en la Fotografía 6. Esto se repite en el estacionamiento 216+500 como se muestra en la fotografía 7

Fotografía 7 Agrietamiento en losas de concreto con geometría irregular. Ubicación: Sobre la Ruta 1, Sección Cañas Liberia Estacionamiento 216+500 Sentido Liberia La Cruz, Fecha 20 de julio de 2016. Fuente: LanammeUCR.

- 1.1 Con respecto a los deterioros detectados por esta Auditoría Técnica se recomienda procurar que se siga con el proceso de reparación de las losas con el fin de garantizar que se realice un adecuado trabajo que cumpla con las buenas prácticas de la ingeniería.

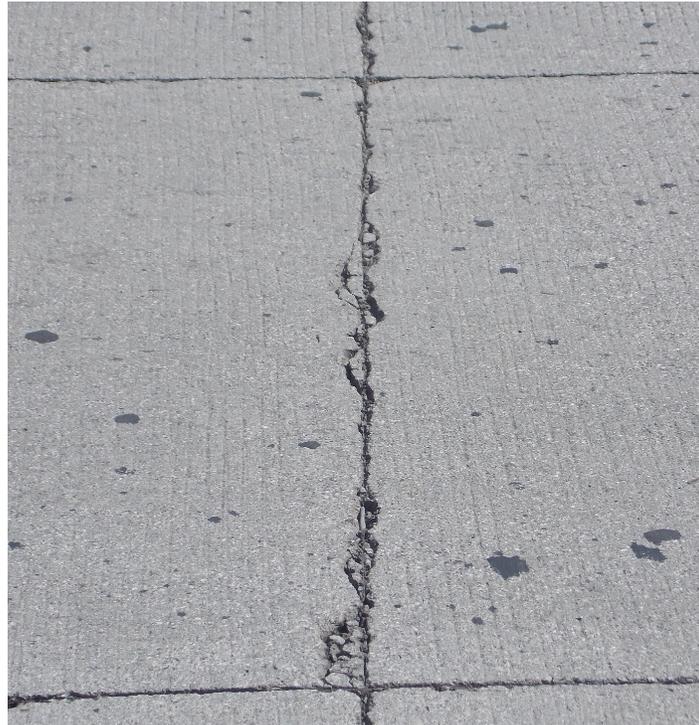
Por otro lado, en la visita de noviembre de 2015 en el estacionamiento 213+730 se observó que las losas cortas colocadas en los marginales del paso a desnivel del Barrio La Cruz mostraban signos de deterioro severo, especialmente en la zona de los bordes como se muestra en la Fotografía 8.

Fotografía 8 Daño de los bordes en losas de concreto. Ubicación: ramales del paso a desnivel del Barrio La Cruz Sobre la Ruta 1, Sección Cañas Liberia Estacionamiento 213+730 Sentido Liberia Cañas, Fecha 6 de noviembre de 2015. Fuente: LanammeUCR.

" se está efectuando un levantamiento de daños para poder determinar y cuantificar las labores de reparación a efectuar y recuperar el pavimento a las condiciones de estructurales (SIC) que deben poseer" .

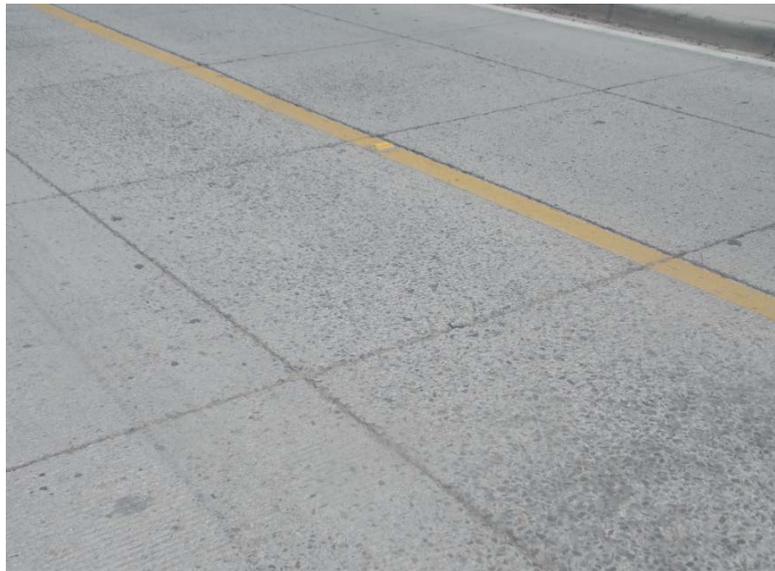
Fotografía 9 Daño de los bordes en losas de concreto. Ubicación: ramales del paso a desnivel del Barrio La Cruz Sobre la Ruta 1, Sección Cañas Liberia Estacionamiento 213+730 Sentido Liberia Cañas, Fecha 20 julio de 2016. Fuente: LanammeUCR

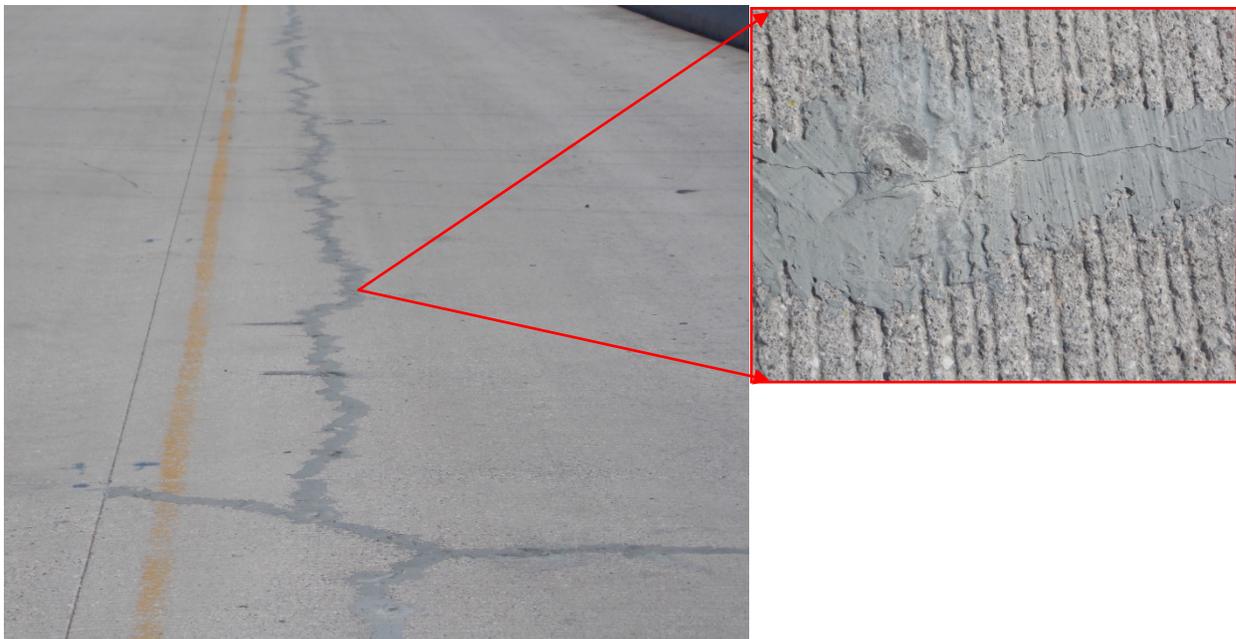
Finalmente, en estacionamiento 213+730 se observó que en uno de los accesos al paso a desnivel de Barrio La Cruz una grieta que fue sellada con epóxico, se encontraba nuevamente agrietada a pesar de haber sido reparada (ver Fotografía 10).

Fotografía 10 Daño en sello de grietas en losas de concreto. Ubicación: Sobre la Ruta 1, Sección Cañas Liberia Estacionamiento 213+730 Sentido Liberia Cañas, Fecha 6 de noviembre de 2015. Fuente: LanammeUCR.

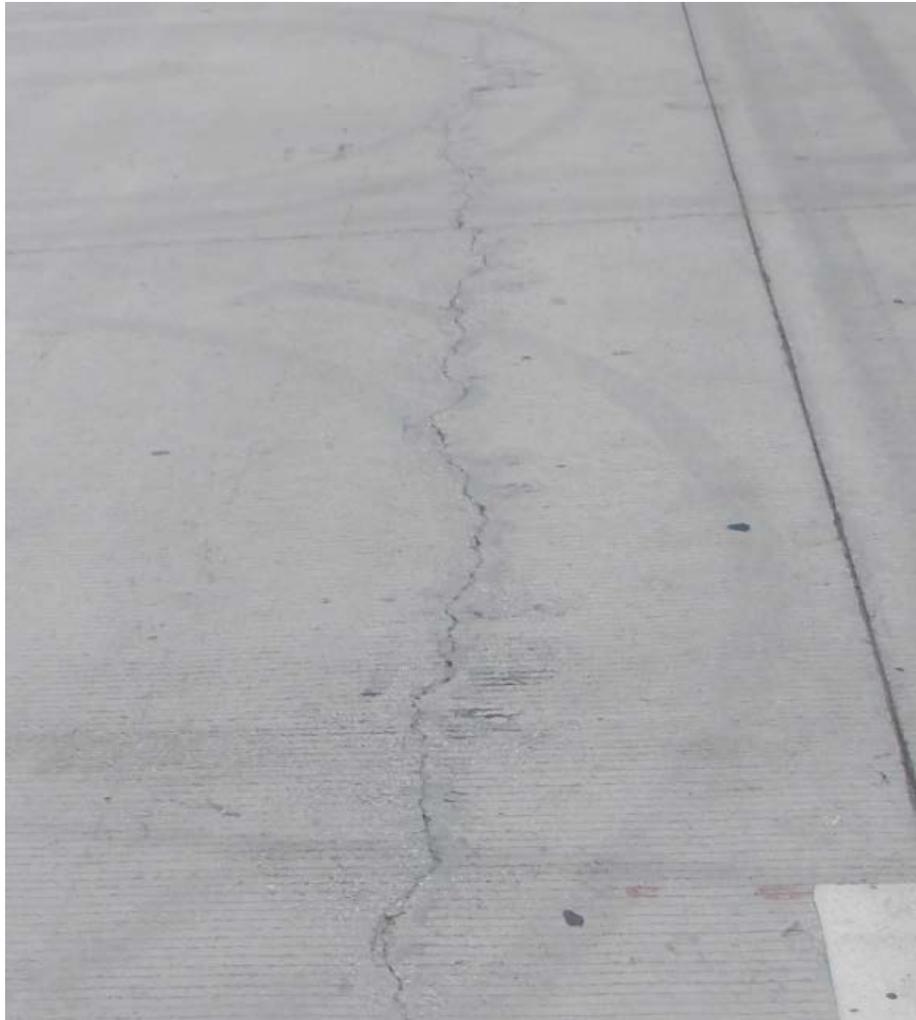
Esto fue señalado a la Unidad Ejecutora mediante oficio LM-AT-142-15, la cual respondió en el oficio UE-ARCL-2015-526 que *"las fisuras mencionadas no han sido reconocidas como losas reparadas y están bajo observación, a fin de determinar las acciones a tomar para recuperar la integridad estructural del pavimento"* En gira del 20 de julio esa grieta se encontraba como se muestra en la Fotografía 11.

Fotografía 11 Daño en sello de grietas en losas de concreto. Ubicación: Sobre la Ruta 1, Sección Cañas Liberia Estacionamiento 213+730 Sentido Liberia Cañas, Fecha 13 de abril de 2016. Fuente: LanammeUCR.

Es criterio del equipo auditor que este tipo de deterioros no deberían presentarse en un proyecto nuevo y que su existencia podría incidir en una reducción de la vida útil del pavimento.

Según lo manifestado al equipo auditor mediante el oficio UE-ARCL-17-2016-204, recibido en fecha 24 de agosto de 2016, la Unidad Ejecutora le solicita al Contratista tomar las medidas para corregir las deficiencias encontradas en las reparaciones de fisuras anteriormente realizadas.

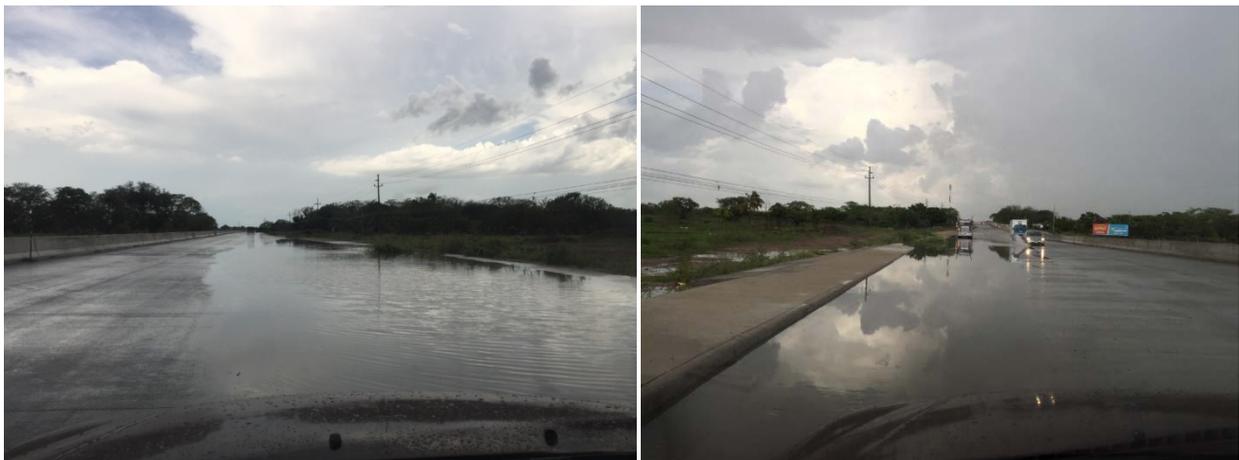
En el oficio LM-AT-127-2015 del 9 de octubre de 2015 se presentó a la Unidad Ejecutora la situación de las zonas inundadas durante las lluvias en secciones del proyecto (Fotografía 12). Esta situación se convierte en un problema de seguridad vial ya que la circulación de los vehículos por dichos tramos a las velocidades de diseño de la carretera pueden propiciar accidentes. Además se podrían generar deterioros prematuros y una reducción en la vida útil del proyecto si esta situación no es corregida oportunamente.

Fotografía 12 Zonas inundadas del proyecto. Ubicación: Sobre la Ruta 1, Sección Cañas Liberia Fecha 1 de octubre de 2015.. Fuente: Denuncia Ciudadana

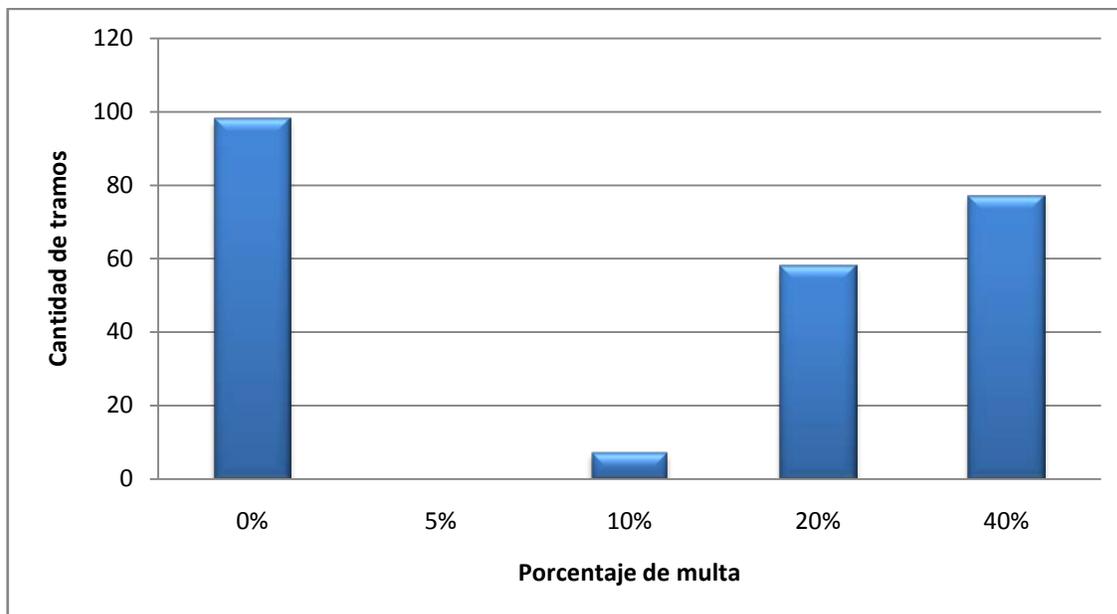
Gráfico 1. Número de Tramos de 200 m clasificados por rango de porcentaje de multa, calzada cerrada al tránsito durante la realización de la medición. Fuente: I-0008-16.

Para un total de 48 km analizados, se observa en el gráfico 1 que una importante cantidad de tramos analizados (77 segmentos) se asocia a una multa del 40%, en total 142 de los segmentos analizados en esta sección del proyecto tiene un porcentaje de multa asociado, ya sea de 10%, 20% o 40% en contraposición a 100 segmentos sin multa.

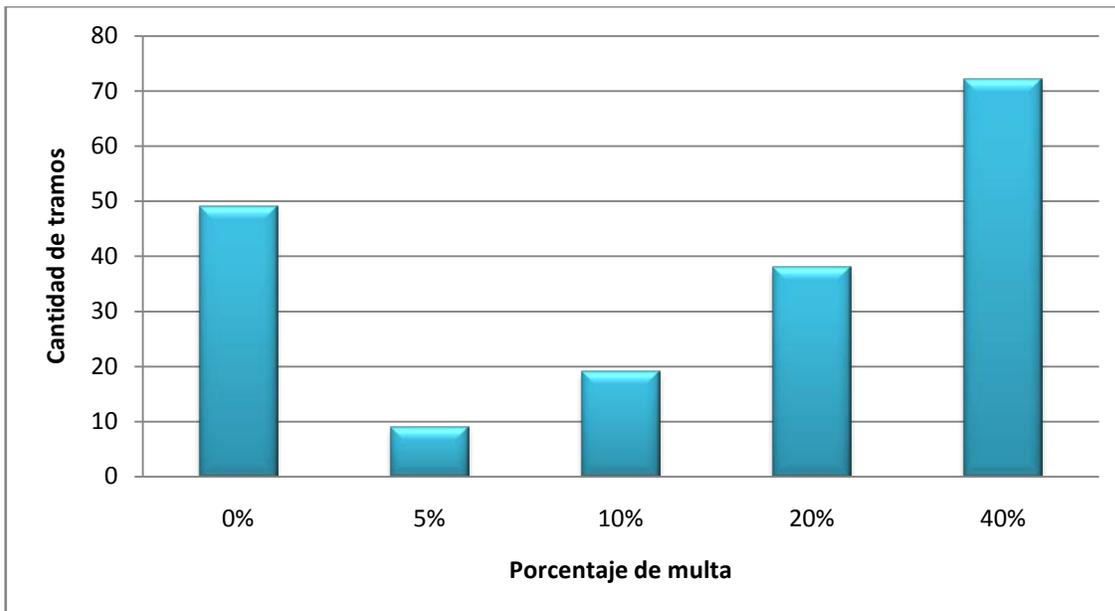
Gráfico 2. Número de Tramos de 200 m clasificados por rango de porcentaje de multa, calzada abierto al tránsito durante la realización de la medición. Fuente: I-0008-16

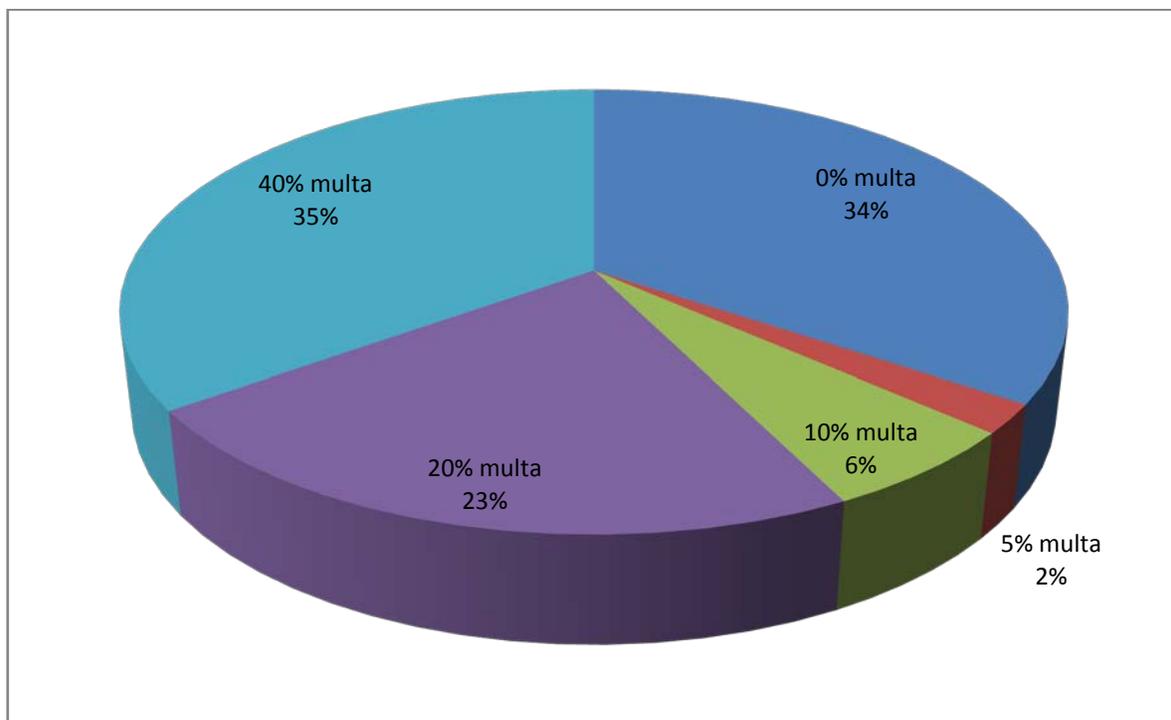
Gráfico 3. Distribución porcentual de los tramos de 200 m analizados en 85.400,00 m de carriles del proyecto. Fuente : I-0008-16

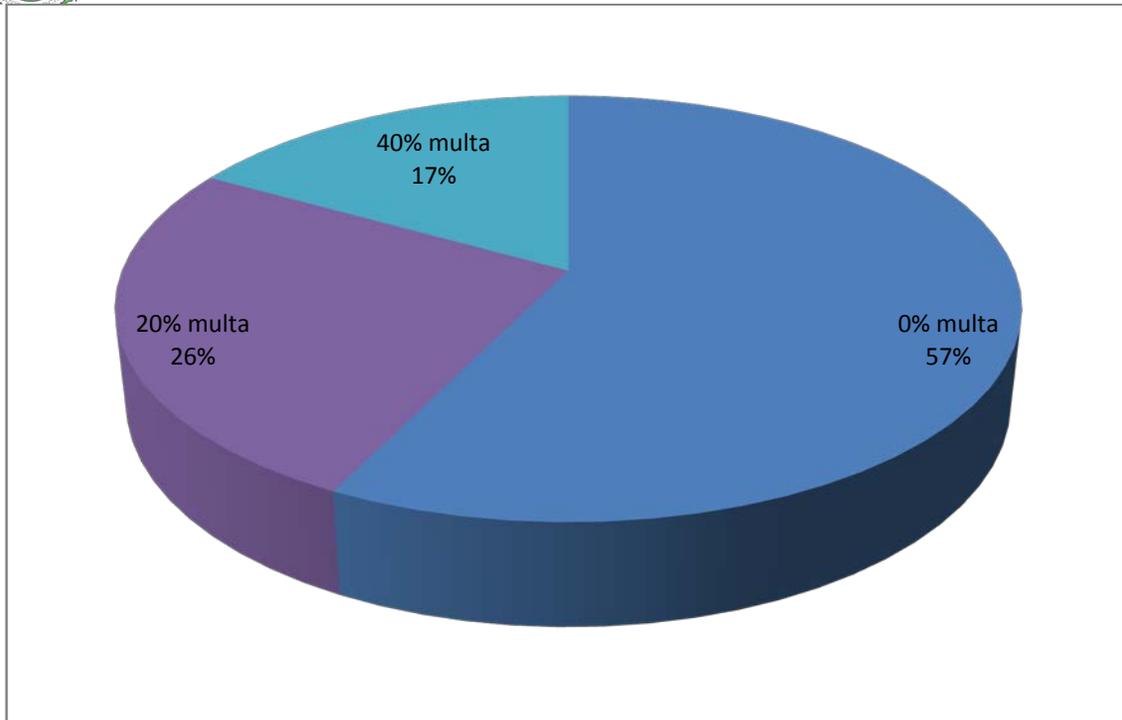
Gráfico 4. Distribución porcentual de los tramos de 200 m analizados en 17.800 m del proyecto. Fuente: Oficio LM-AT-038-15

En los datos presentados en el oficio LM-AT-038-15 no se tiene secciones donde se haya aplicado la técnica de perfilado de la superficie de ruedo. Tal y como se puede observar al realizar una comparación de los datos de las Tablas 7 y 8, el porcentaje de secciones sin multa es mayor en la medición realizada en febrero del año pasado. En el resto de las secciones del proyecto, los datos con porcentajes de multas de (5, 10 y 40) aumentan en la medición realizada en diciembre del 2015. Pero para el caso de las secciones con valores de IRI por debajo del valor especificado (0% de multa) es mayor el porcentaje de tramos en la medición realizada en febrero del 2016. Solamente hubo una reducción en el porcentaje de los segmentos con multas de 20%.

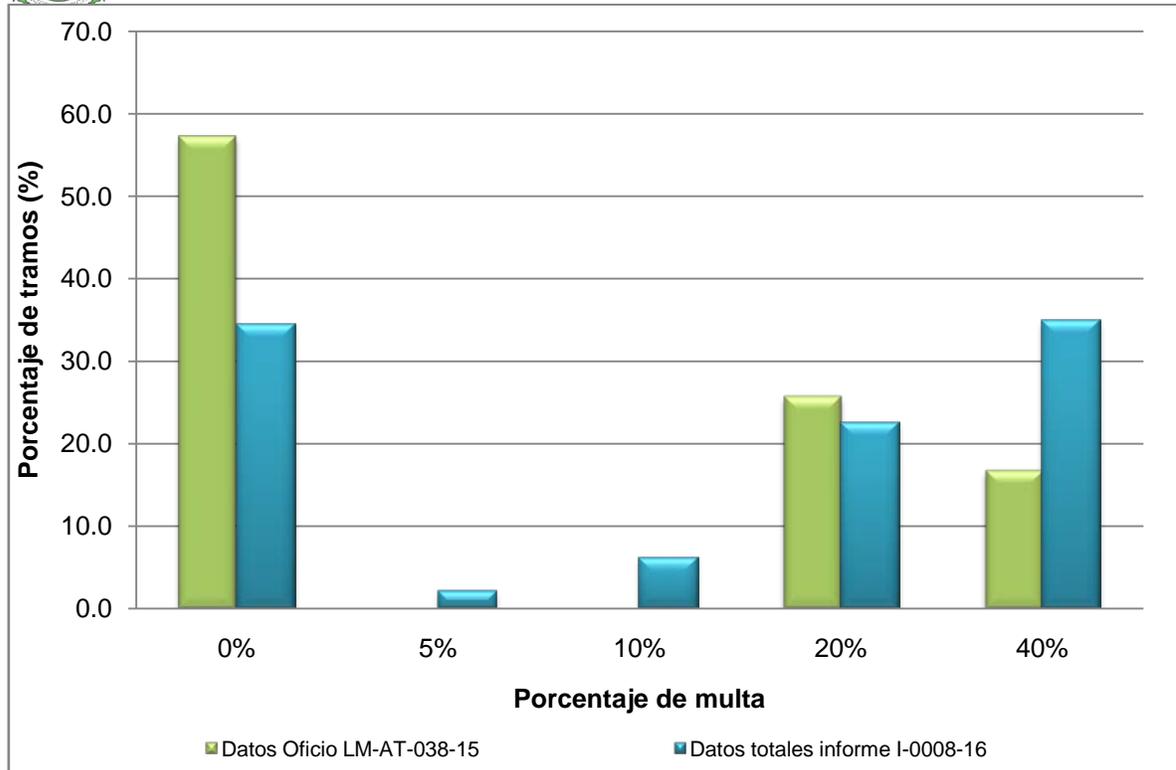
Gráfico 5. Comparación de la distribución porcentual de multas de los tramos analizados. Fuente: Oficio LM-AT-038-15 e Informe I-0008-16

Es de vital importancia que la Unidad Ejecutora de este proyecto vele por el control de este parámetro desde la etapa de construcción de las capas inferiores, en vista que estas contribuyen de manera directa con la calidad de la obra y de la superficie de ruedo específicamente. Es importante mencionar que mediante el oficio UE-ARCL-17-2015 de 16 de octubre de 2015 el auditado indica que se realizaron mediciones en los meses de marzo y junio de 2016 en diferentes secciones del proyecto con las que calculó el IRI de aceptación del proyecto. Por su parte esta auditoría realizó mediciones en Agosto del 2016 en todos los carriles correspondiente del proyecto las cuales no forman parte del alcance de este informe y serán posteriormente analizadas para ser informadas a la Administración.

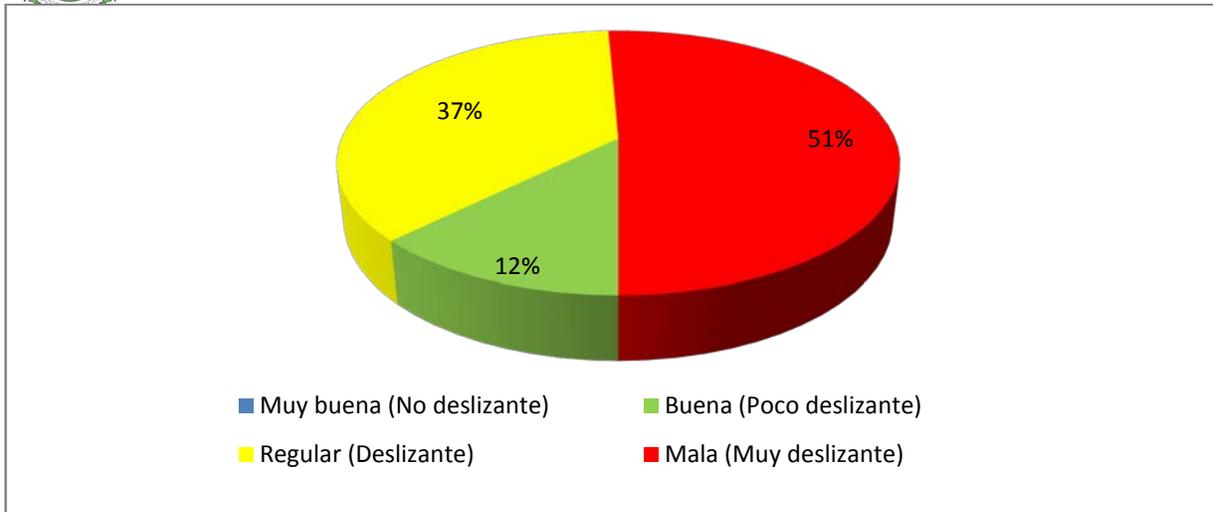
Gráfico 6. Distribución General Condición de Fricción Proyecto Cañas Liberia Sentido: Cañas Liberia, Carril Externo.

Para el sentido Cañas Liberia se evaluaron 39,5 kilómetros y se observa que el 51% cuenta con una condición muy deslizante mientras que el 37% por ciento una condición regular y solamente el 12% una condición buena. En la Figura 2 se muestra la distribución espacial de la condición del pavimento para el sentido Cañas Liberia en carril externo.

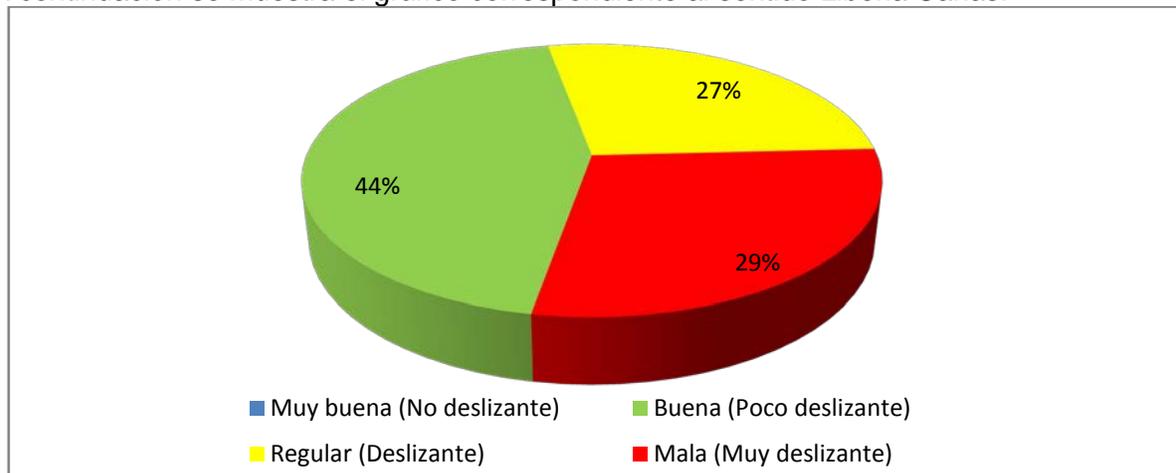
Gráfico 7. Distribución General Condición de Fricción Proyecto Cañas Liberia Sentido: Liberia- Cañas, Carril Externo. Medición de diciembre 2015

De los datos analizados se observa que el 44% muestra una condición poco deslizante, un 27% condición deslizante y un 29% condición muy deslizante. Es importante mencionar que este tramo (Liberia Cañas) solamente se evaluaron 3,5 kilómetros. En la figura 3 se puede observar con mayor detalle la zona analizada.

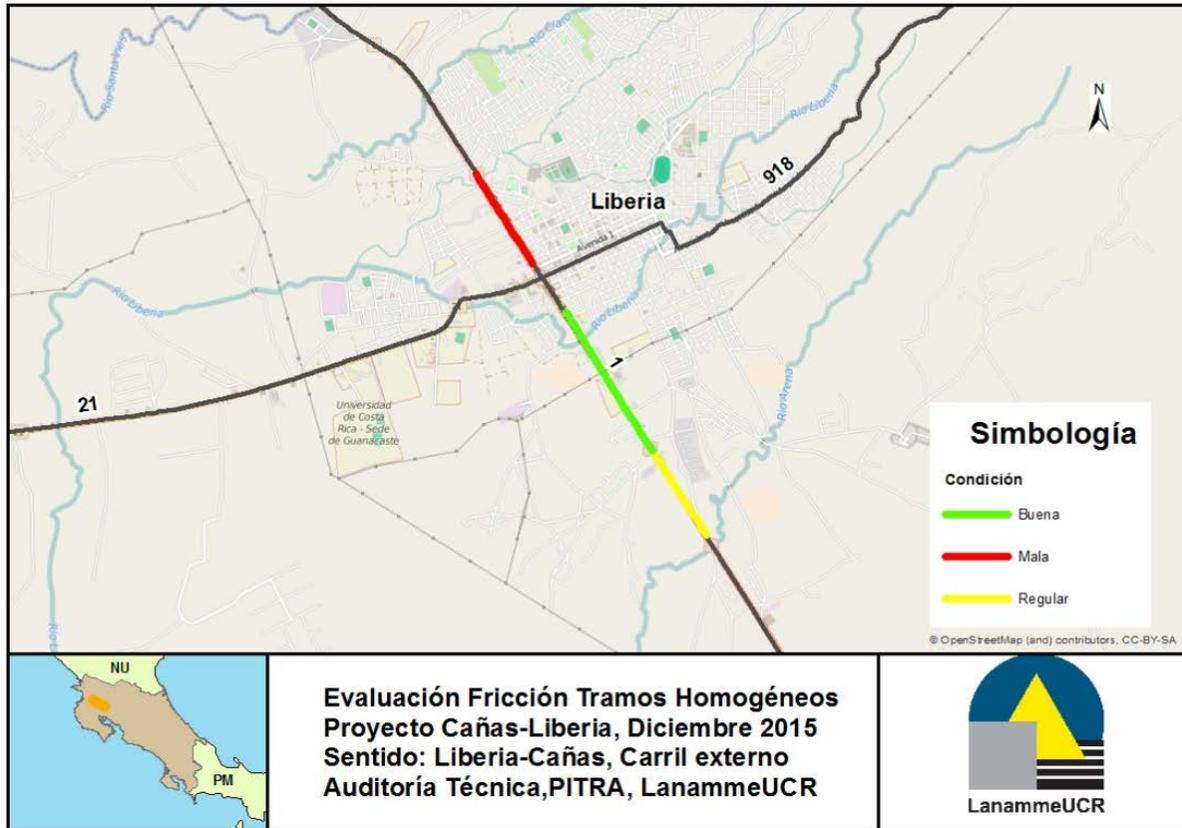
Figura 3. Mapa de la variación del coeficiente de fricción en el Proyecto Sentido Liberia Cañas carril externo. Medición de diciembre 2015

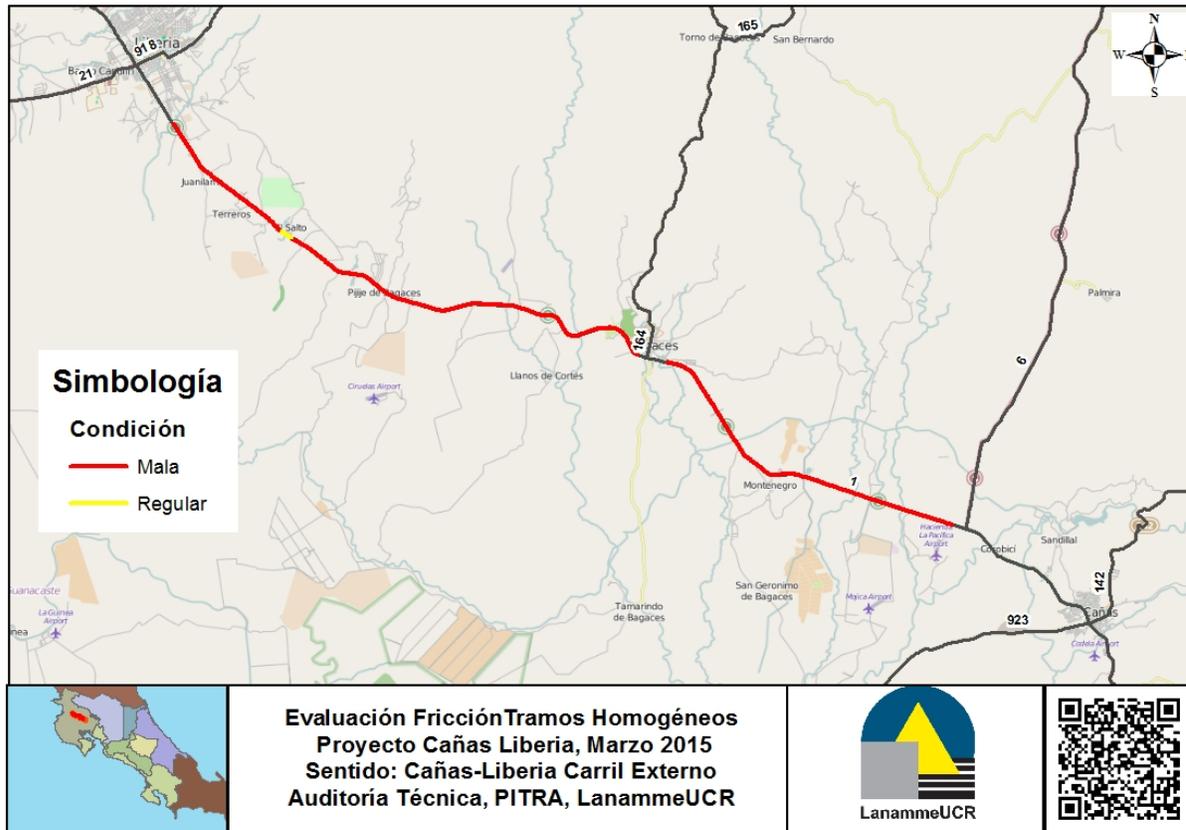
A pesar de que la mayoría de los valores obtenidos siguen en la categoría de superficie muy deslizante se han observado mejoras con respecto a los valores obtenidos en las mediciones de marzo. A manera de comparación se presenta en la figura 4 uno de los mapas presentados en el informe de LM-PI-AT-15-2015.

Figura 4. Mapa de la variación del coeficiente de fricción en el Proyecto. Sentido Cañas Liberia carril externo. Medición de Marzo 2015
